## **ANLAGE 1**

107218 – Gasthaus zum Ochsen, Tanzsaal, Marktplatz 3, 67105 Schifferstadt

## FOTODOKUMENTATION

zum Sachverständigengutachten  
Gasthaus zum Ochsen (Tanzsaal) • Schifferstadt  
- Schadstoffuntersuchungen -

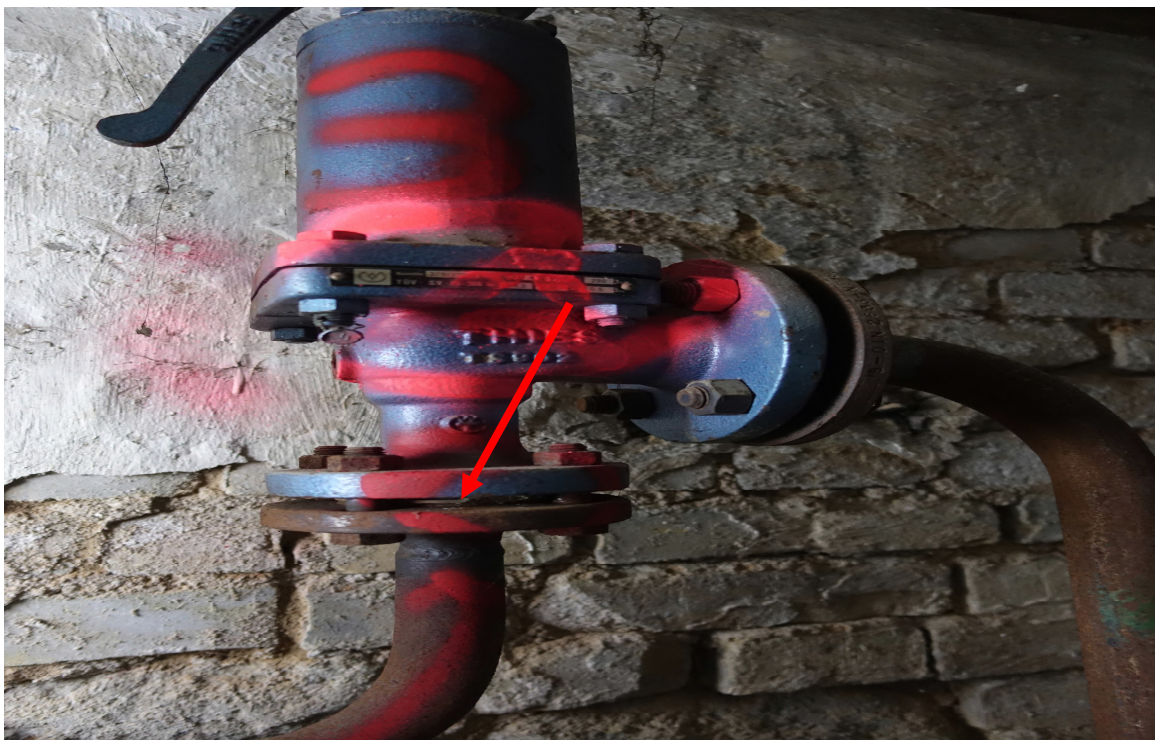
**Abb. 3:** KG, Bereich Heizungsraum, Haustechnik, Flansch - Übersicht  
**asbesthaltige Flanschdichtung (Chrysotil)**  
Materialprobe Nr. 3 (s. Lageplan)

| Competenza-Proben-Nr.: | Probenart: | Probenbezeichnung: | Analysenergebnis: |
|---|---|---|---|
| NL59799.3 | MPA | <b>Probe 3 - INNENBEREICH KG:<br/>Bereich Heizungsraum,<br/>Haustechnik, Flansch,<br/>Flanschdichtung</b> | <b>Probe enthält Chrysotil-<br/>Asbest<br/>(Gehalt: &gt; 50 %)</b> |

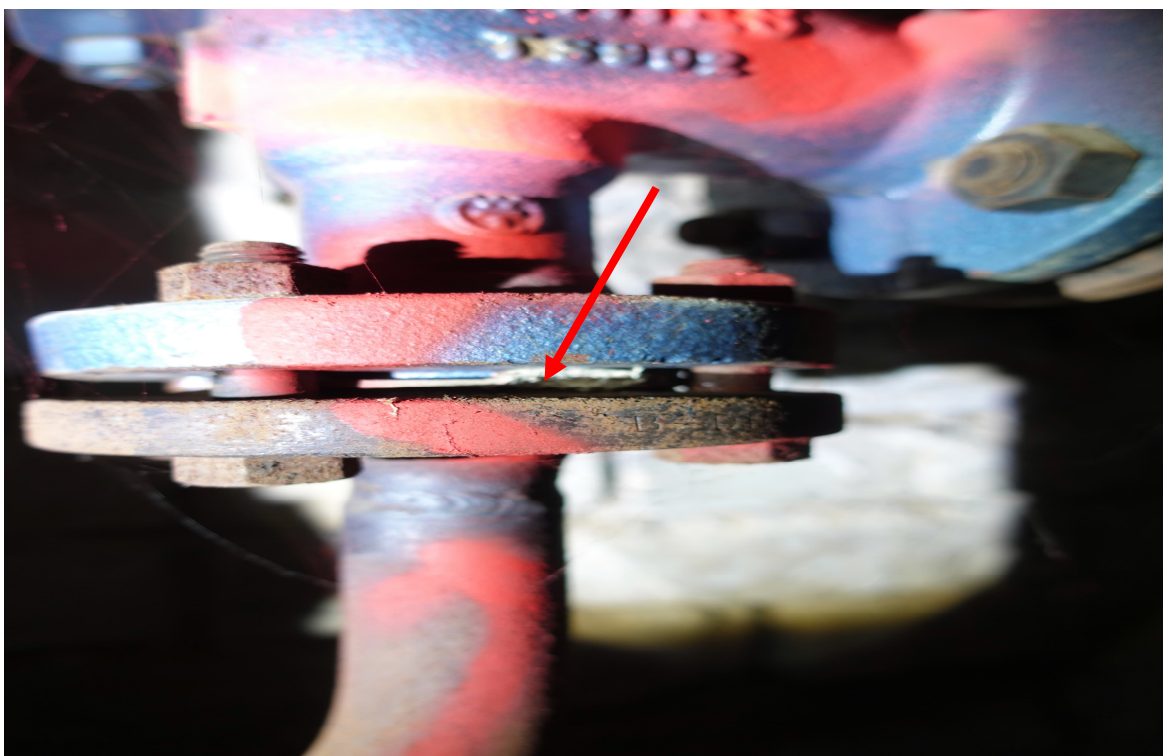
**Abb. 4:** KG, Bereich Heizungsraum, Haustechnik, Flansch - Detail  
**asbesthaltige Flanschdichtung (Chrysotil)**  
Materialprobe Nr. 3 (s. Lageplan)

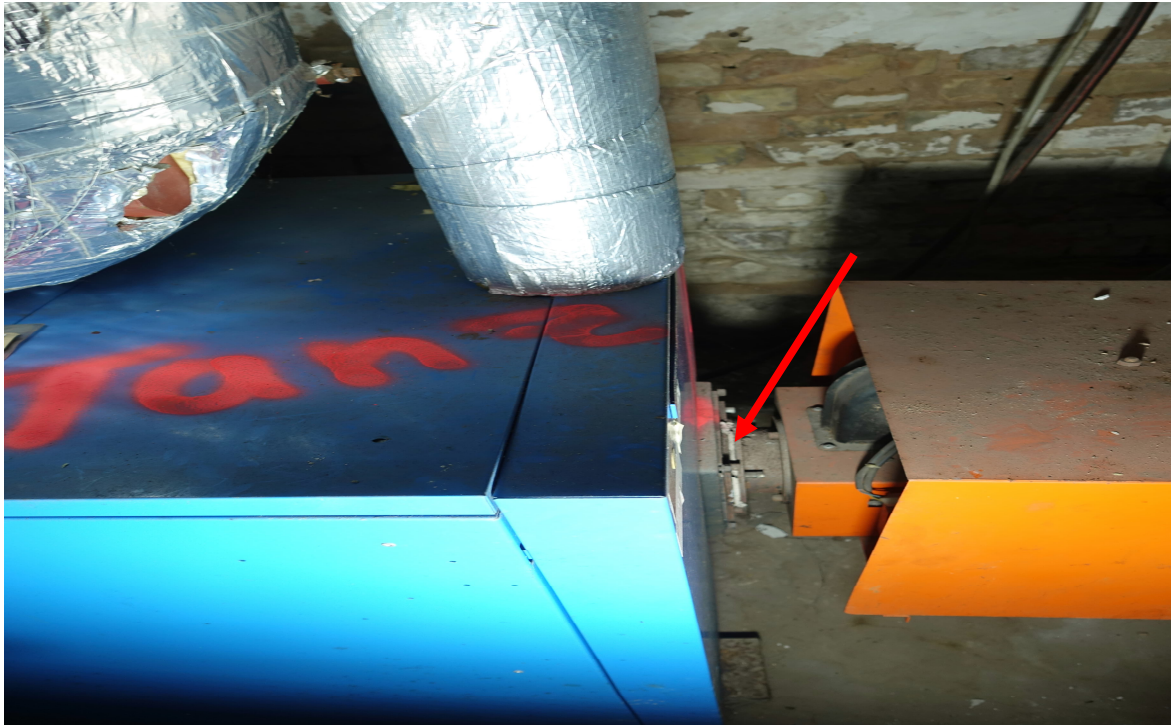
**Abb. 5:** KG, Bereich Heizungsraum, Haustechnik, Gaskessel  
Dichtung zwischen Brenner und Kessel - Übersicht  
**asbesthaltige Dichtung (Chrysotil)**  
Materialprobe Nr. 4 (s. Lageplan)

| Competenza-Proben-Nr.: | Probenart: | Probenbezeichnung: | Analysenergebnis: |
|---|---|---|---|
| NL59799.4 | MPA | <b>Probe 4 - INNENBEREICH KG:<br/>Bereich Heizungsraum,<br/>Haustechnik, Gaskessel, Dichtung<br/>zw. Brenner u. Kessel</b> | <b>Probe enthält Chrysotil-<br/>Asbest<br/>(Gehalt: &gt; 50 %)</b> |

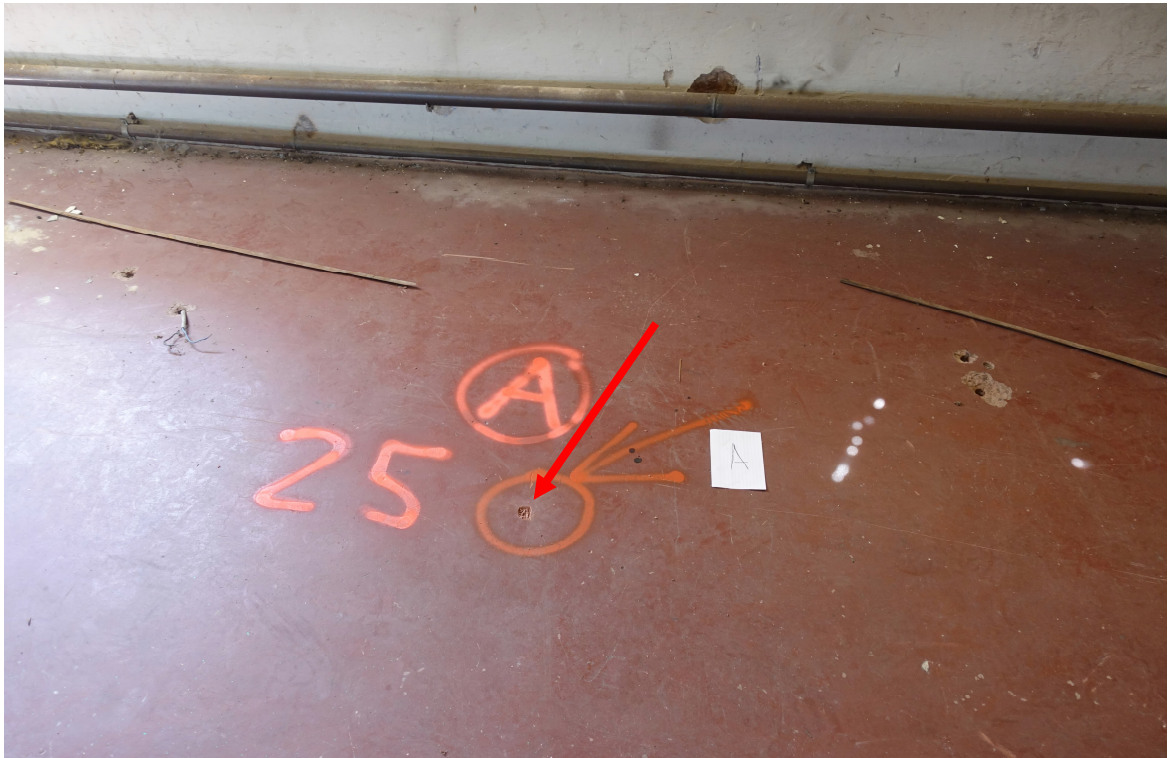
**Abb. 7:** OG, Bereich Saal, Fußbodenkonstruktion, Estrich - Übersicht  
**asbesthaltiger Estrich (Amphibol)** – Magnesiaestrich (rötliche Farbe)  
Materialprobe Nr. 25 (s. Lageplan)

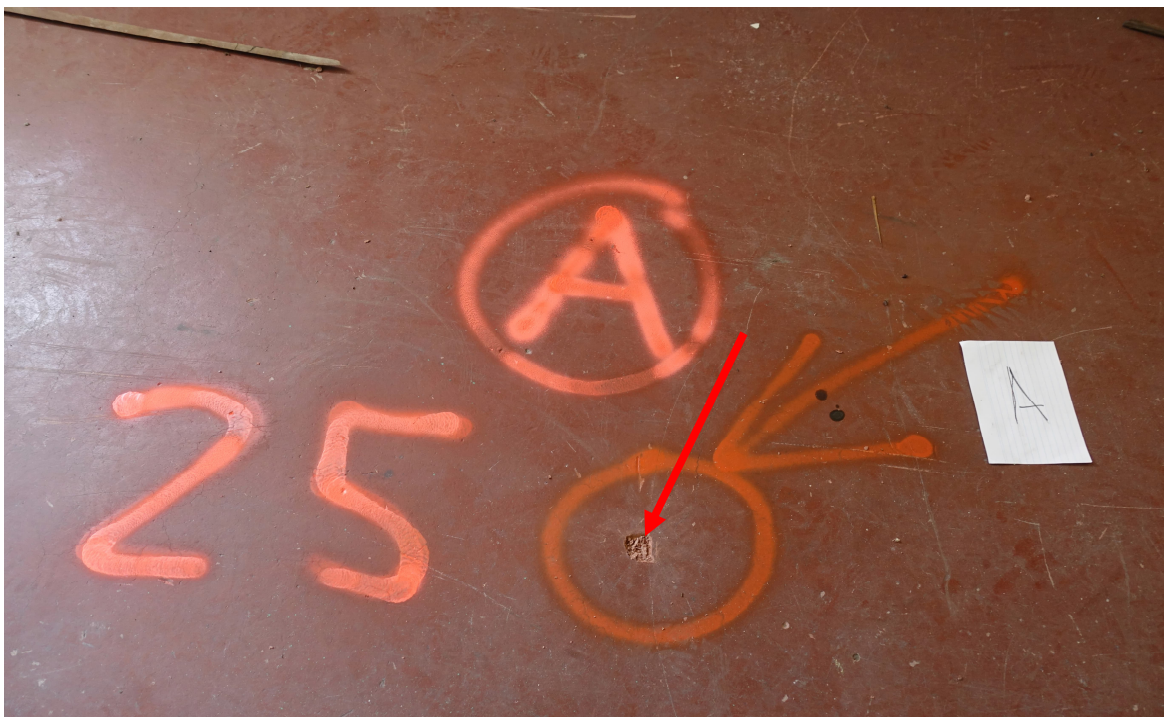
**Abb. 8:** OG, Bereich Saal, Fußbodenkonstruktion, Estrich - Detail  
**asbesthaltiger Estrich (Amphibol)** – Magnesiaestrich (rötliche Farbe)  
Materialprobe Nr. 25 (s. Lageplan)

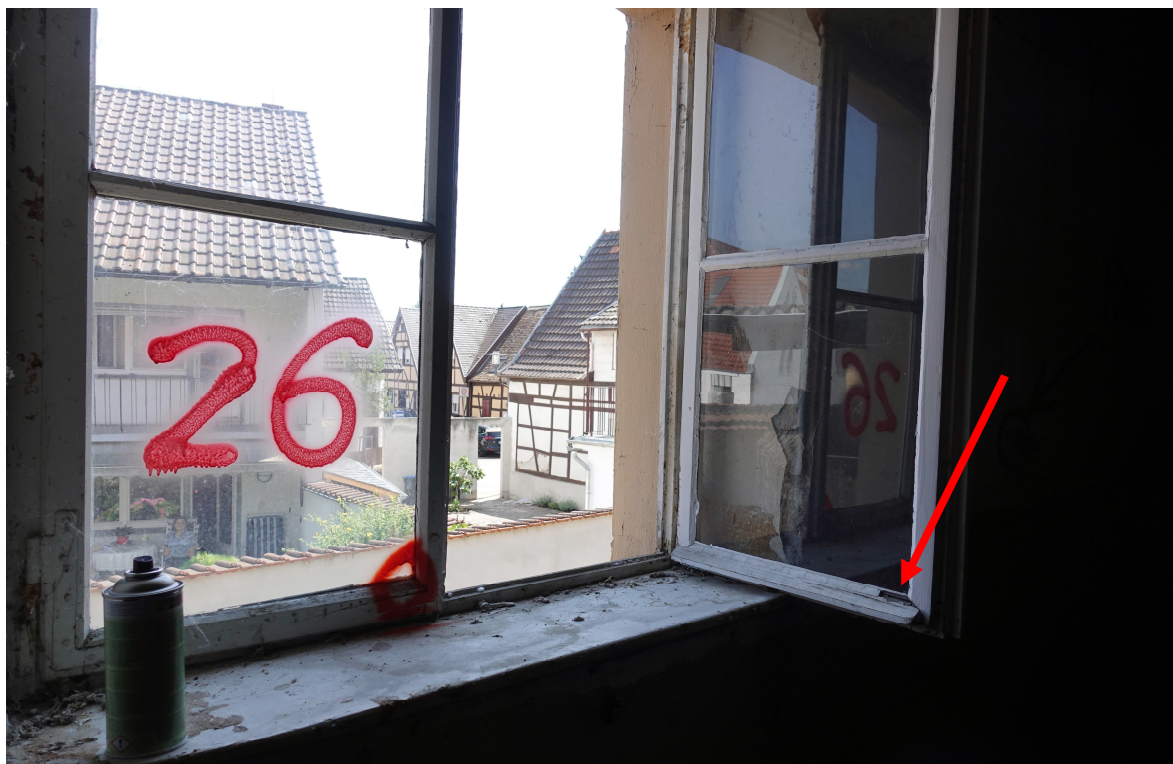
**Abb. 9:** OG, Bereich Saal, Bauteil Fenster, Holzfenster - Übersicht  
**asbesthaltiger Fensterkitt (Chrysotil)**  
Materialprobe Nr. 26 (s. Lageplan)

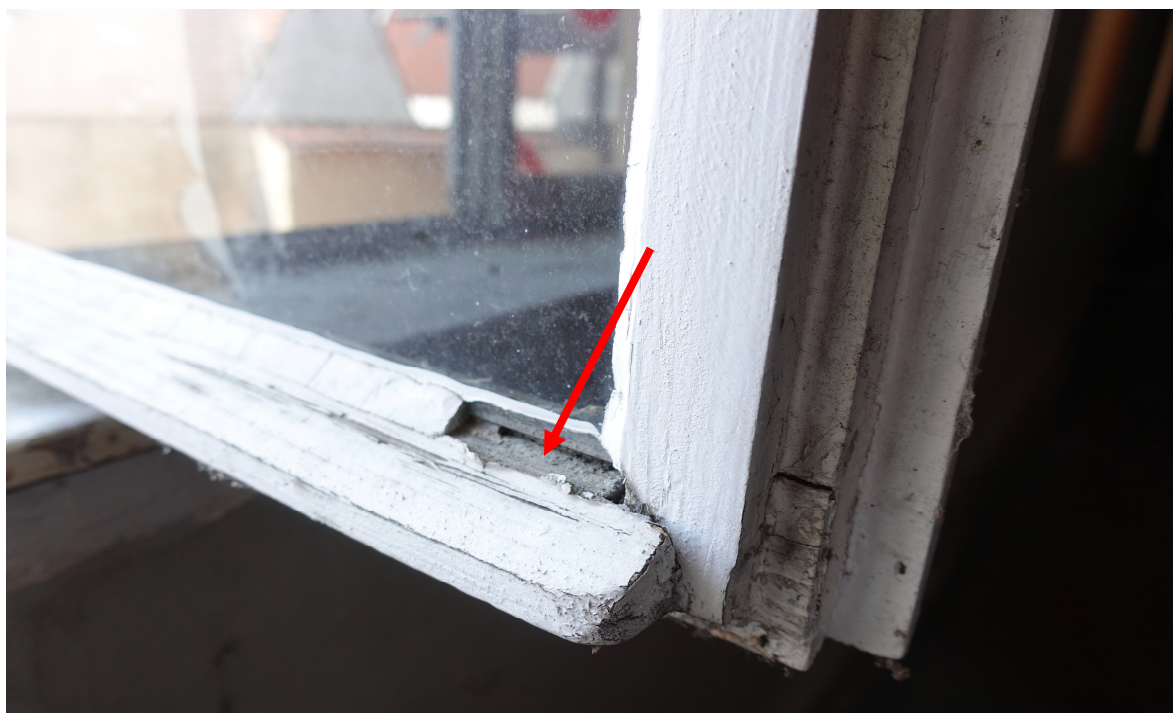
**Abb. 10:** OG, Bereich Saal, Bauteil Fenster, Holzfenster - Detail  
**asbesthaltiger Fensterkitt (Chrysotil)**  
Materialprobe Nr. 26 (s. Lageplan)

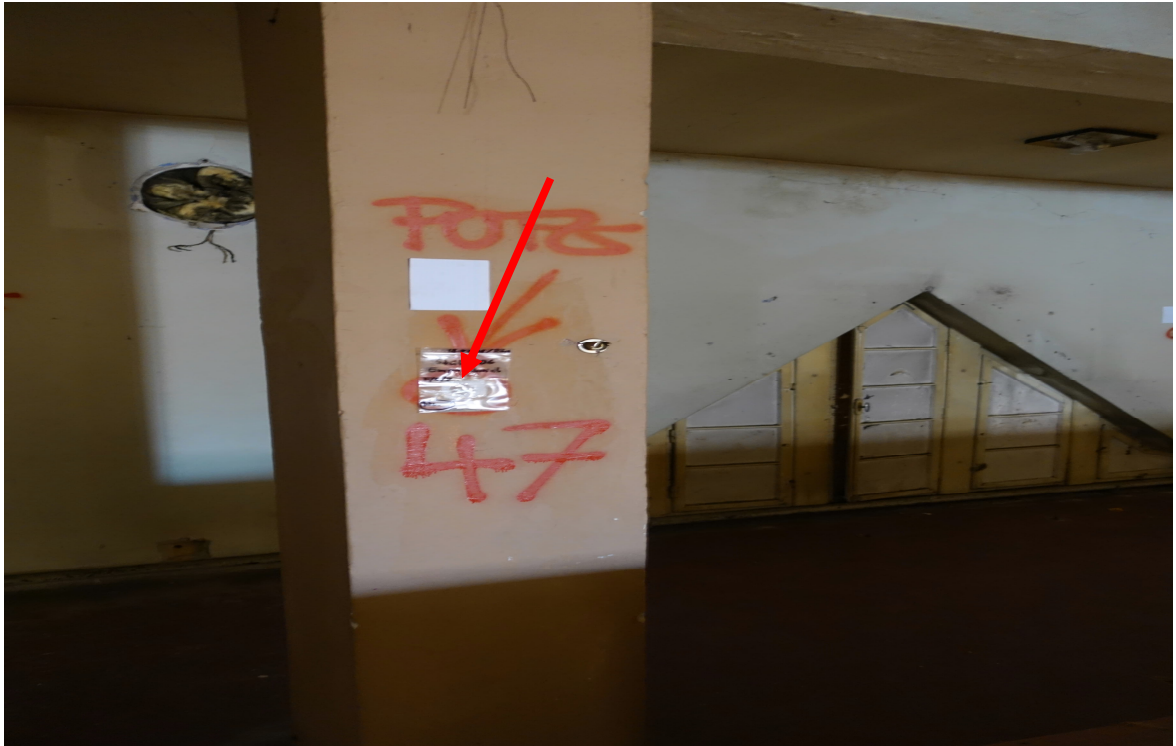
**Abb. 11:** OG, Bereich Balkon, Bauteil Betonstütze, Wandbekleidung - Übersicht  
**asbesthaltige Spachtelmasse (Chrysotil)**  
Materialprobe Nr. 47 bzw. 47a/47b (s. Lageplan)

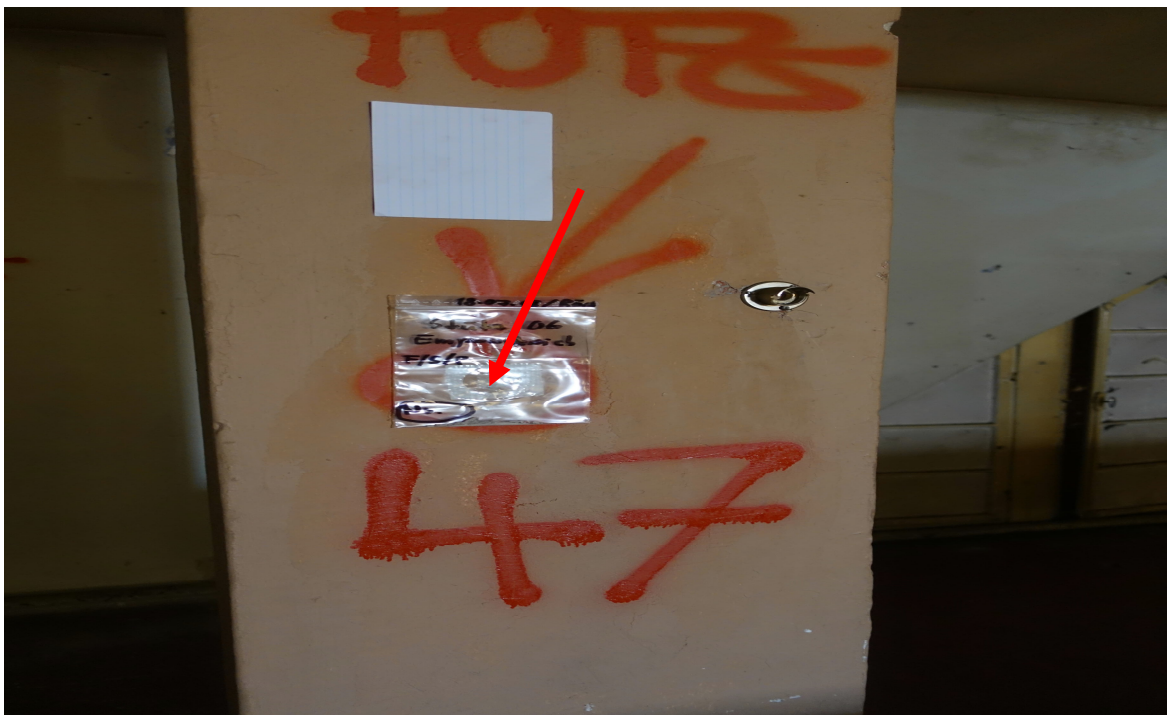
**Abb. 12:** OG, Bereich Balkon, Bauteil Betonstütze, Wandbekleidung - Detail  
**asbesthaltige Spachtelmasse (Chrysotil)**  
Materialprobe Nr. 47 bzw. 47a/47b (s. Lageplan)

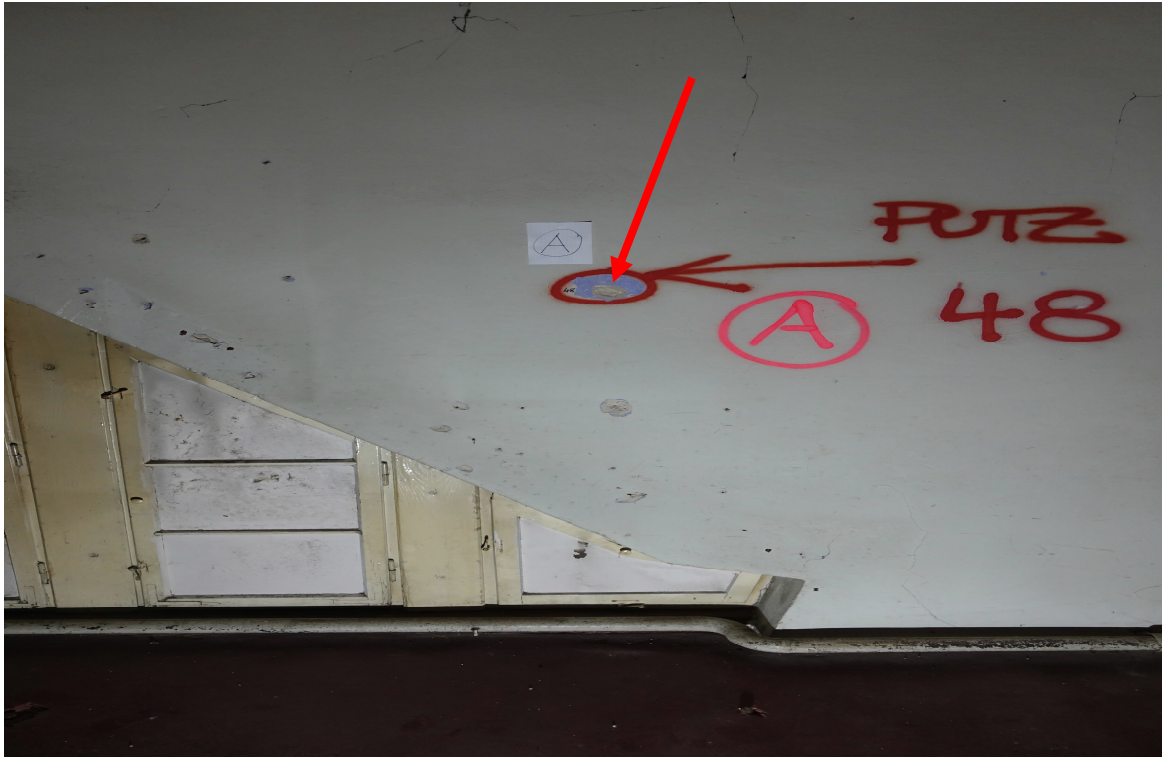
**Abb. 13:** OG, Bereich Balkon, Bauteil Wand, Wandbekleidung - Übersicht  
**asbesthaltige Spachtelmasse (Chrysotil)**  
Materialprobe Nr. 48 bzw. 48a/48b (s. Lageplan)

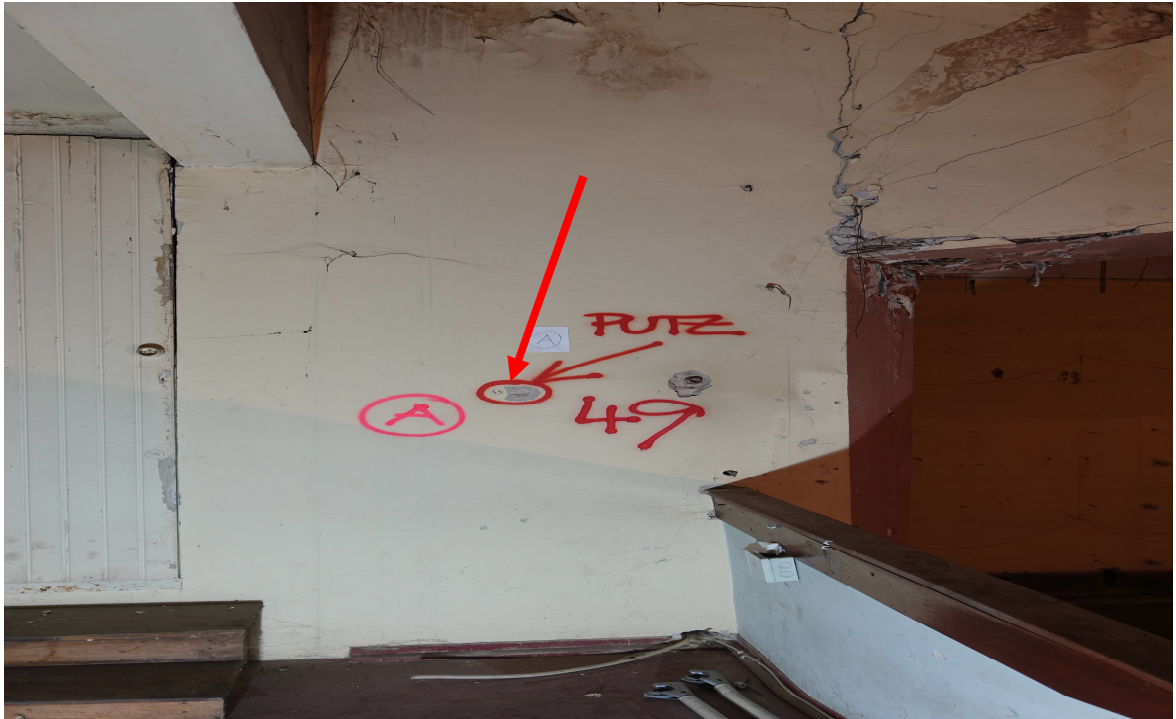
**Abb. 15:** OG, Bereich Balkon, Bauteil Wand, Wandbekleidung - Übersicht  
**asbesthaltige Spachtelmasse (Chrysotil)**  
Materialprobe Nr. 49 bzw. 49a/49b/49c (s. Lageplan)

| WNA ID | Kunden-bezeichnung | Material | Methode | Präparation | Ergebnis |
|---|---|---|---|---|---|
| -007 | 49c | Material Typ Anstrich/<br>Beschichtung o.ä.<br>(rot, blau, weiß,<br>beige) | REM, VDI<br>3866 Bl. 5 | 2) | <b>Spuren von Chrysotil (Weißasbest)<br/>festgestellt</b> |

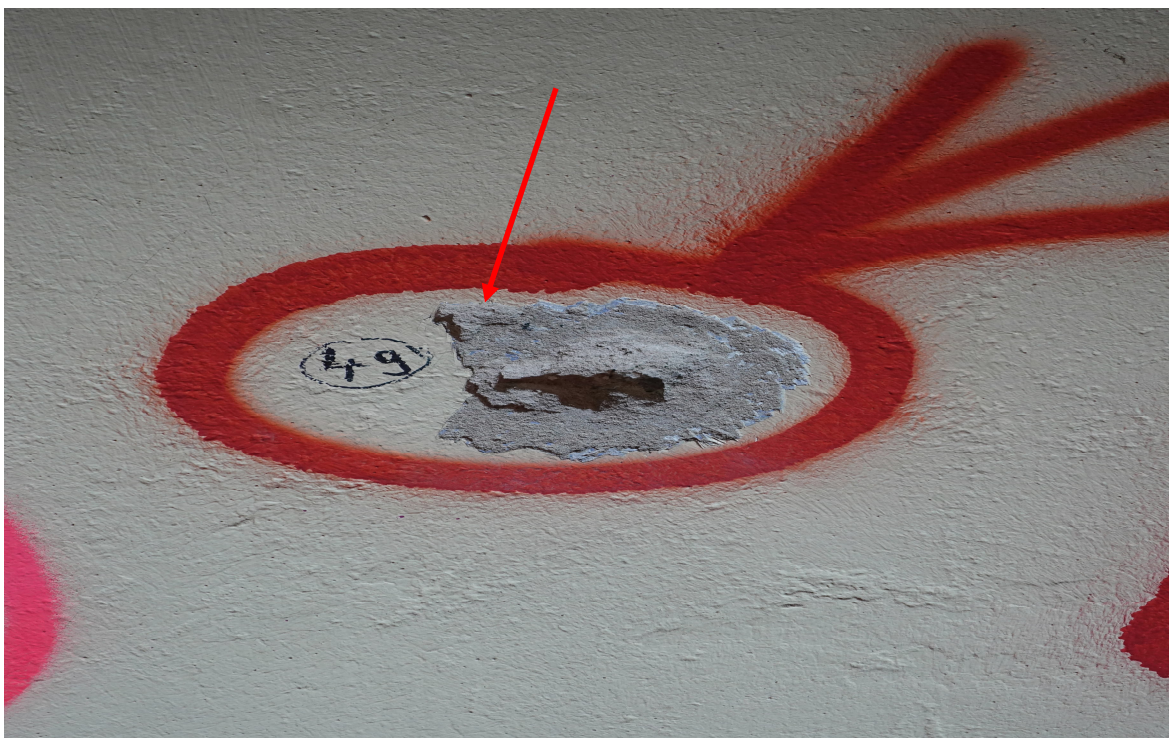
**Abb. 16:** OG, Bereich Balkon, Bauteil Wand, Wandbekleidung - Detail  
**asbesthaltige Spachtelmasse (Chrysotil)**  
Materialprobe Nr. 49 bzw. 49a/49b/49c (s. Lageplan)

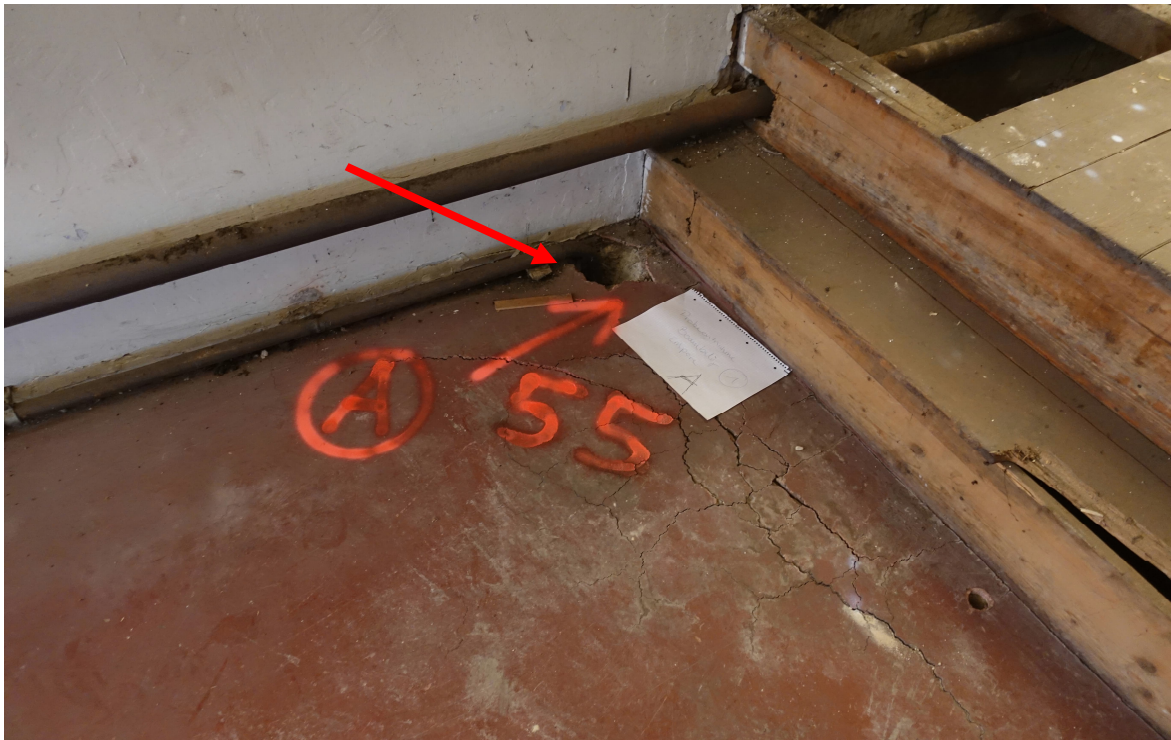
**Abb. 17:** OG, Bereich Saal, Fußbodenkonstruktion, Estrich - Übersicht  
**asbesthaltiger Estrich (Amphibol)** – Magnesiaestrich (rötliche Farbe)  
Materialprobe Nr. 55 bzw. 55a/55b (s. Lageplan)

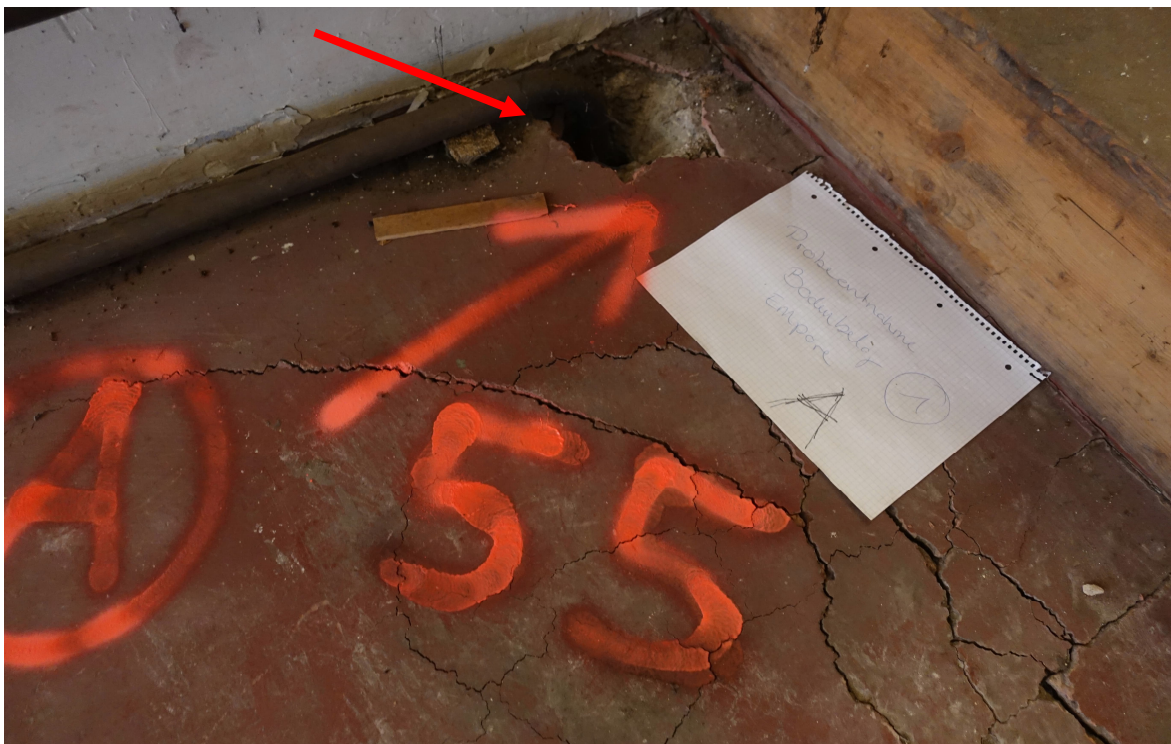
**Abb. 18:** OG, Bereich Saal, Fußbodenkonstruktion, Estrich - Detail  
**asbesthaltiger Estrich (Amphibol)** – Magnesiaestrich (rötliche Farbe)  
Materialprobe Nr. 55 bzw. 55a/55b (s. Lageplan)

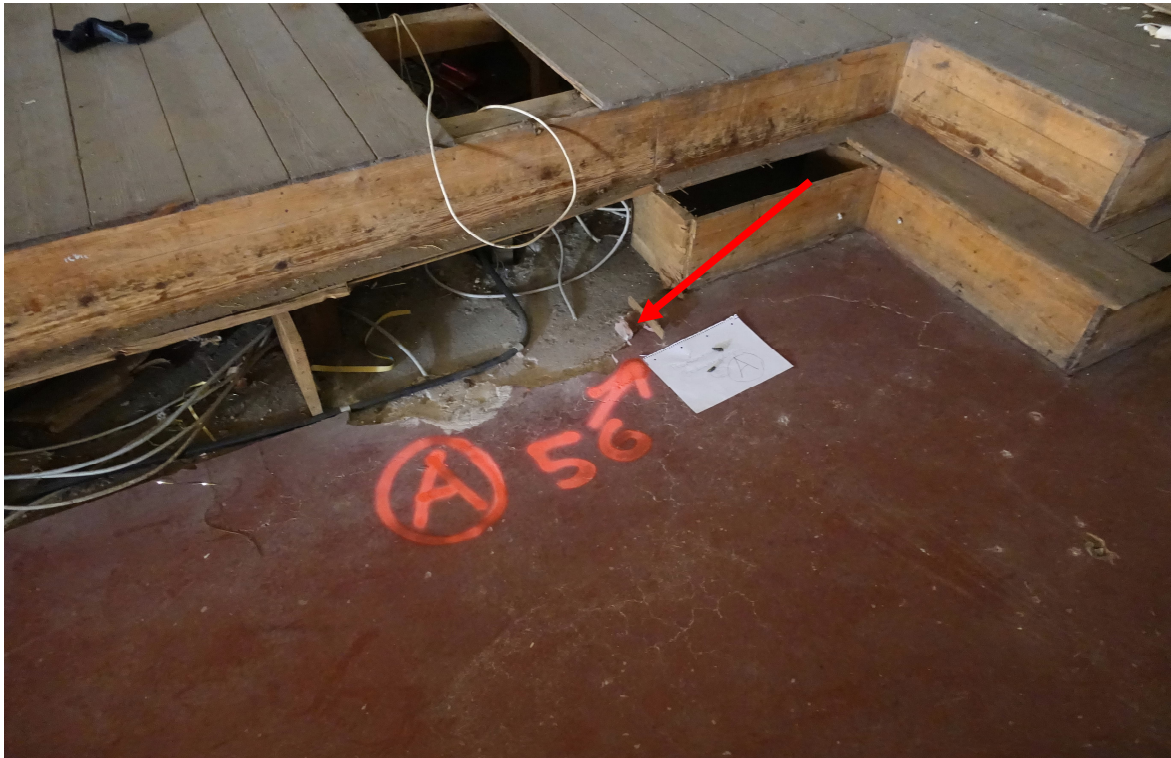
**Abb. 19:** OG, Bereich Saal, Fußbodenkonstruktion, Estrich- Übersicht  
**asbesthaltiger Estrich (Amphibol)** – Magnesiaestrich (rötliche Farbe)  
Materialprobe Nr. 56 (s. Lageplan)

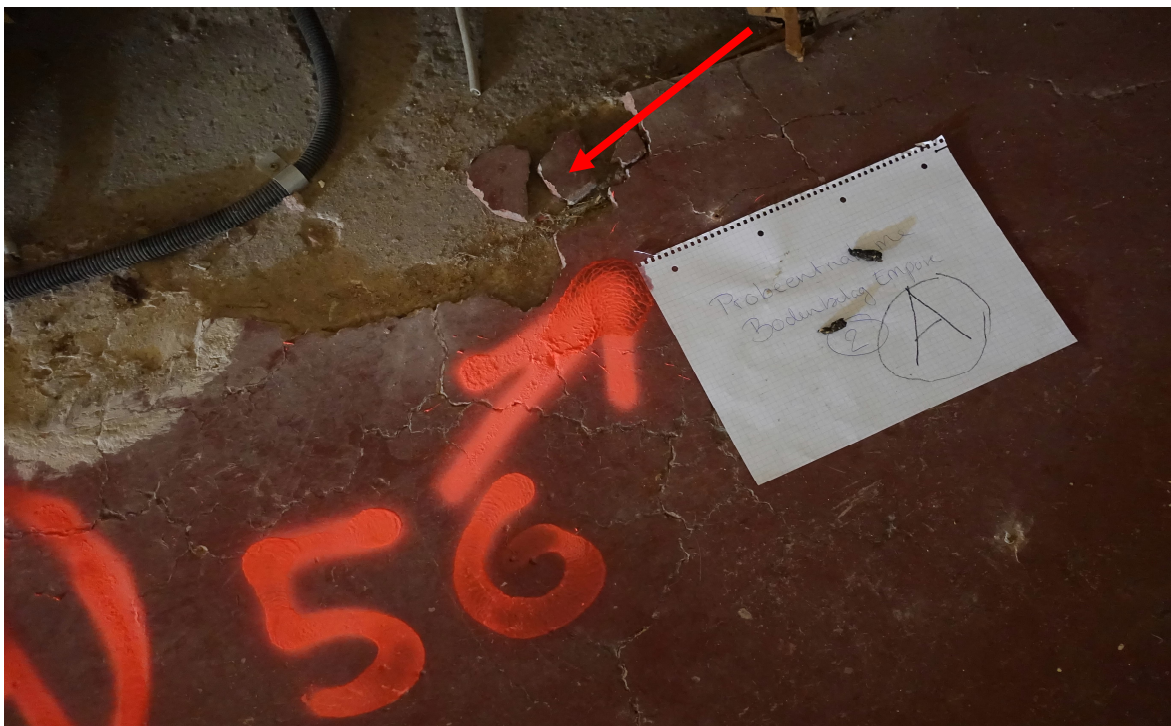
**Abb. 20:** OG, Bereich Saal, Fußbodenkonstruktion, Estrich- Detail  
**asbesthaltiger Estrich (Amphibol)** – Magnesiaestrich (rötliche Farbe)  
Materialprobe Nr. 56 (s. Lageplan)

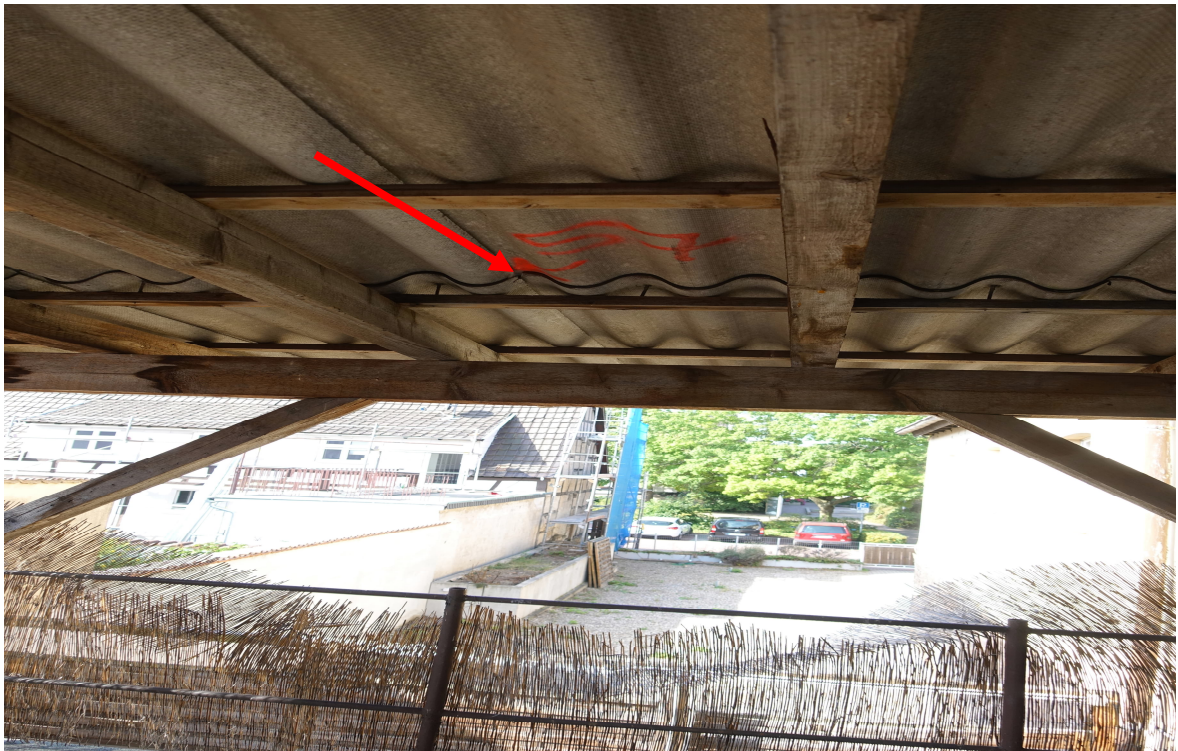
**Abb. 21:** DG, Anbau, Dacheindeckung (sog. Berliner Welle) - Übersicht  
**asbesthaltige Faserzementplatte (Chrysotil)**  
Materialprobe Nr. 57 (s. Lageplan)

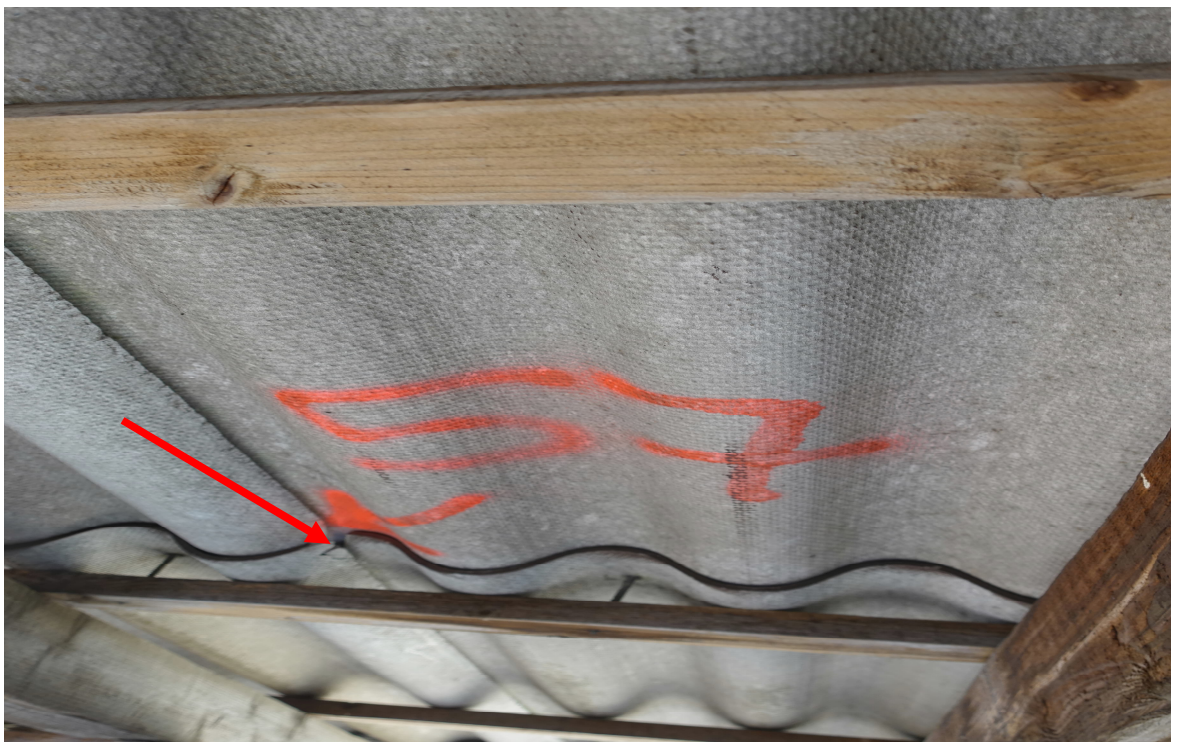
**Abb. 22:** DG, Anbau, Dacheindeckung (sog. Berliner Welle) - Detail  
**asbesthaltige Faserzementplatte (Chrysotil)**  
Materialprobe Nr. 57 (s. Lageplan)

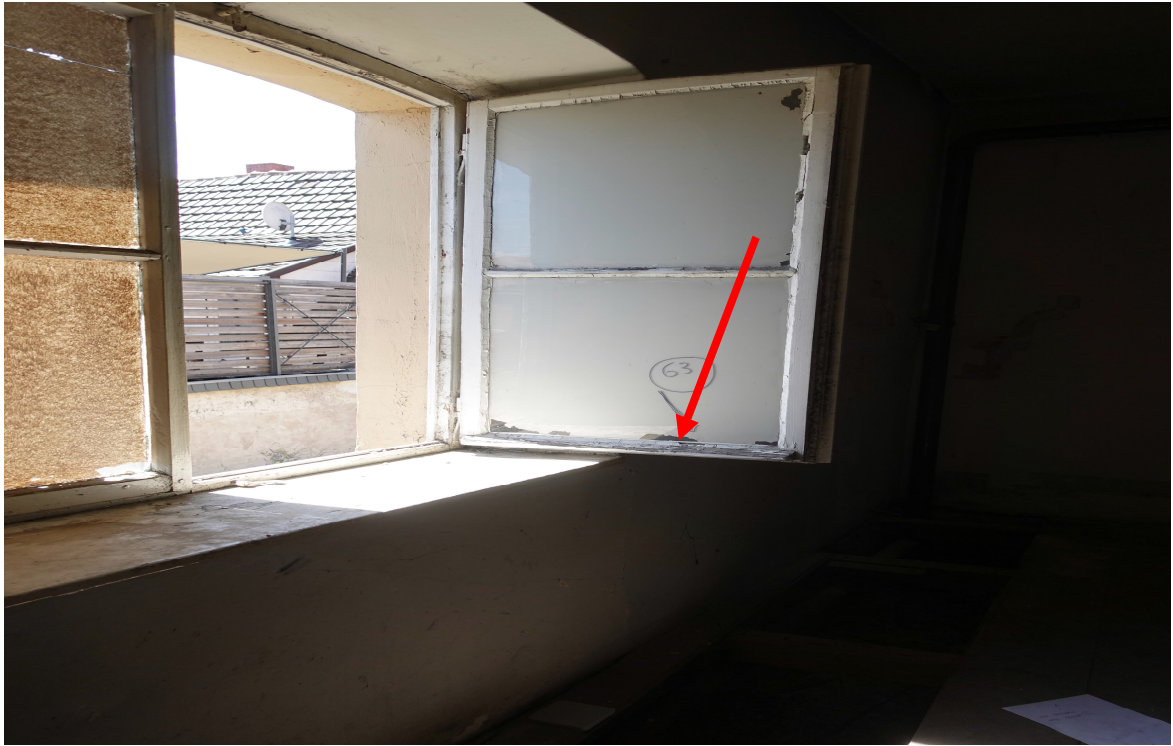
**Abb. 23:** OG, Bereich Saal, Bauteil Fenster, Holzfenster - Übersicht  
**asbesthaltiger Fensterkitt (Chrysotil)**  
Materialprobe Nr. 63 (s. Lageplan)

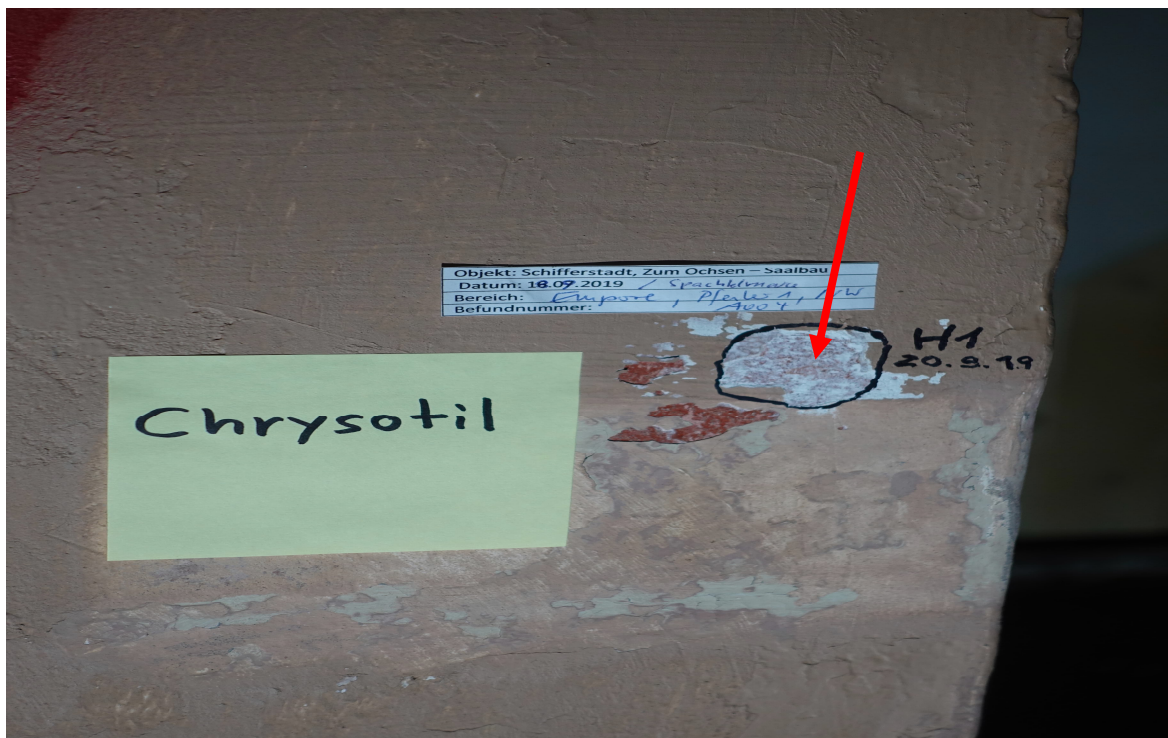
**Abb. 26:** OG, Bereich Balkon, Bauteil Stütze, Wandbekleidung - Detail  
**asbesthaltige Spachtelmasse (Chrysotil)**  
Asbest-Probenpräparation Dipl. Restauratorin (TH) Doris Hörstel  
Materialprobe Nr. H1 (s. Lageplan)

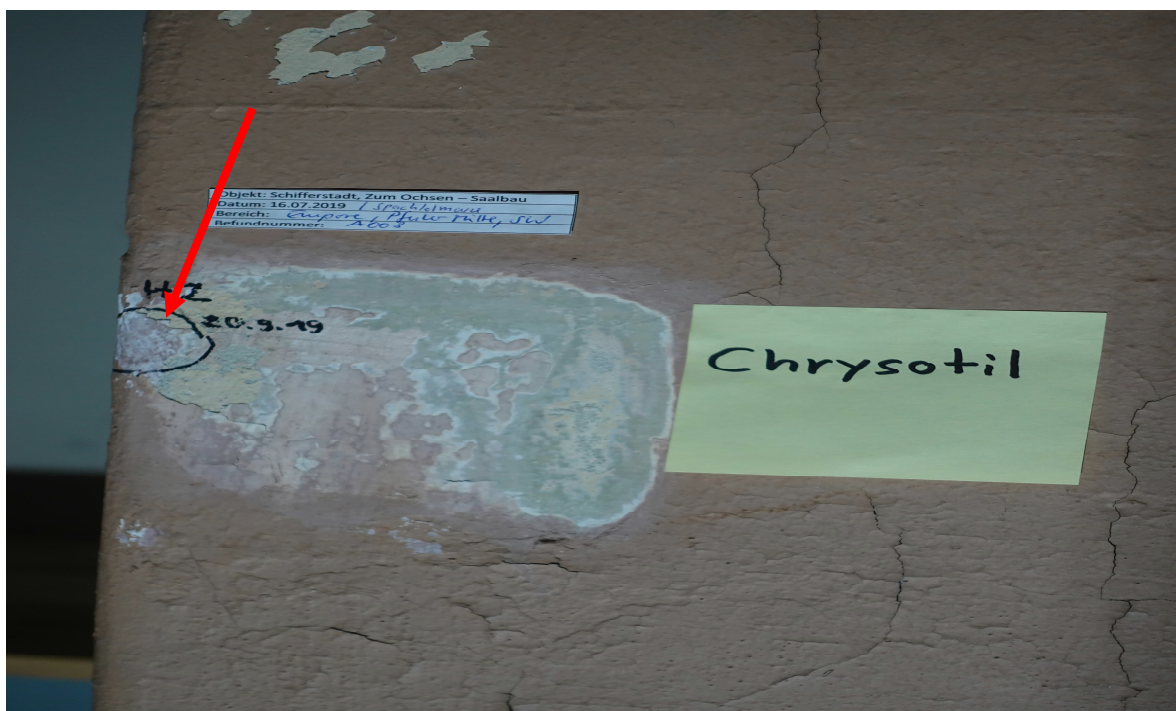
**Abb. 28:** OG, Bereich Balkon, Bauteil Wand, Wandbekleidung - Detail  
**asbesthaltige Spachtelmasse (Chrysotil)**  
Asbest-Probenpräparation Dipl. Restauratorin (TH) Doris Hörstel  
Materialprobe Nr. H2 (Lageplan)

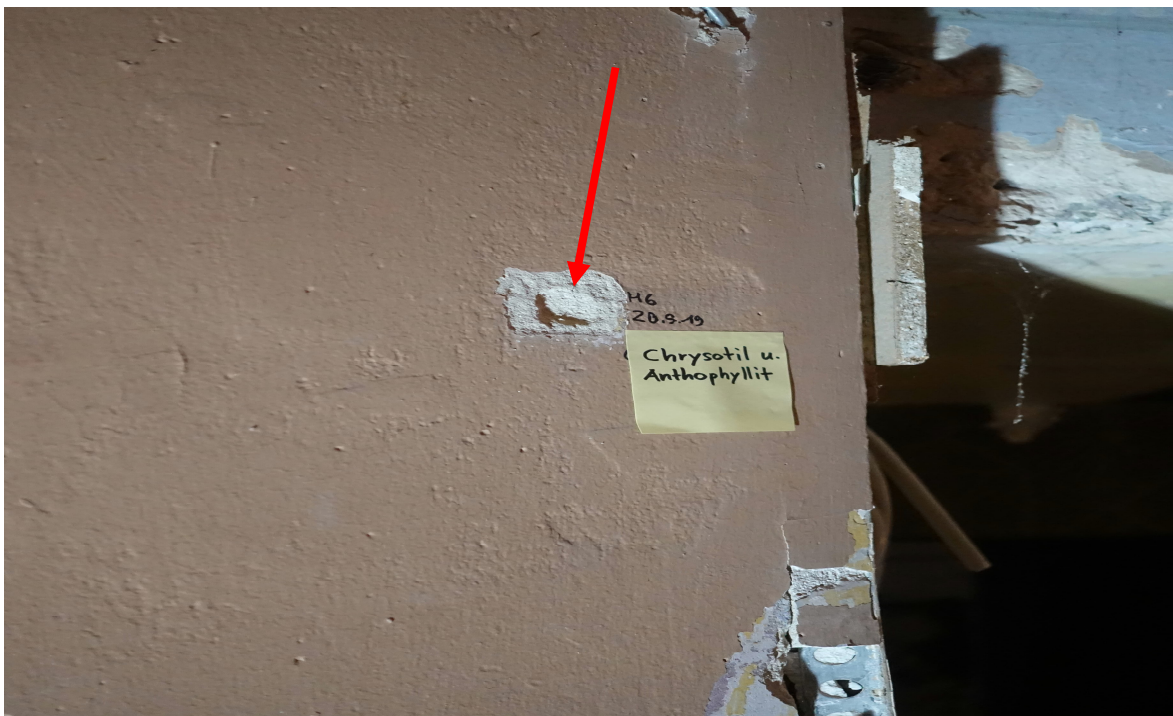
**Abb. 36:** EG, Bereich Balkon, Bauteil Wand, Wandbekleidung - Detail  
**asbesthaltige Spachtelmasse (Anthophyllit/Chrysotil)**  
Asbest-Probenpräparation Dipl. Restauratorin (TH) Doris Hörstel  
Materialprobe Nr. H6 (s. Lageplan)

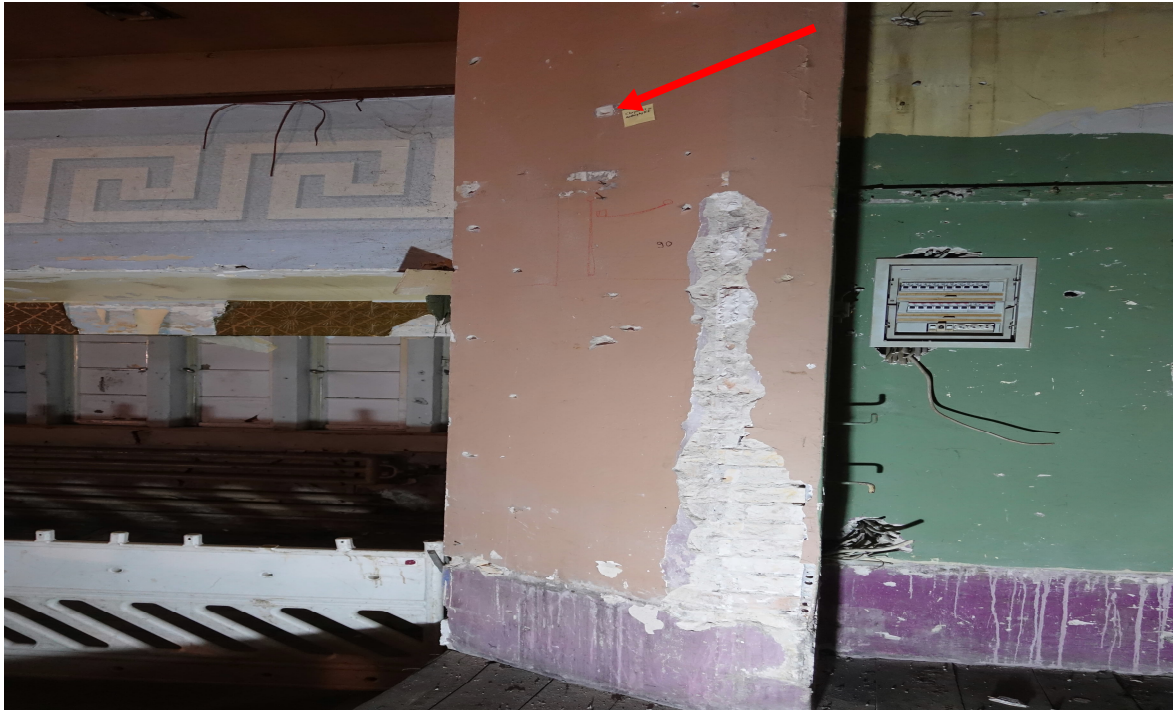
**Abb. 37:** EG, Bereich Balkon, Bauteil Wand, Wandbekleidung - Übersicht  
**asbesthaltige Spachtelmasse (Anthophyllit/Chrysotil)**  
Asbest-Probenpräparation Dipl. Restauratorin (TH) Doris Hörstel  
Materialprobe Nr. H7 (s. Lageplan)

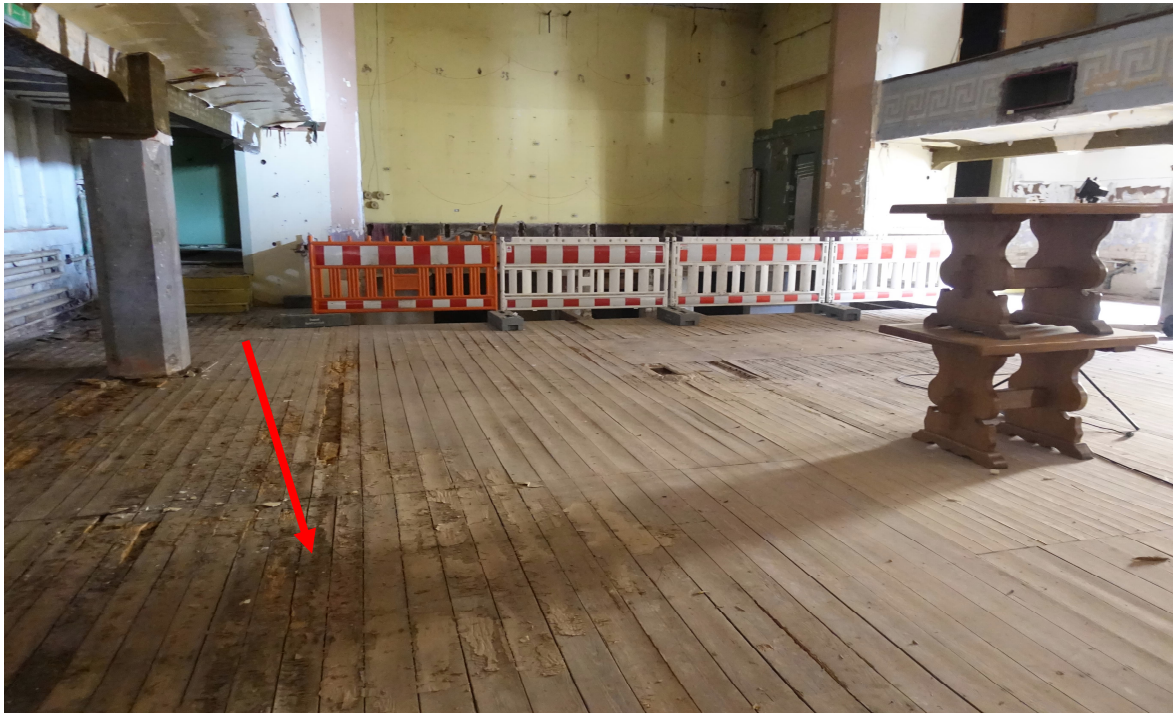
**Abb. 39:** EG, Saal, Dielenboden – Übersicht  
Dielen, Fehlböden, Bretterschalungen aus dem Innenausbau  
(ohne schädliche Verunreinigungen) – **Altholzkategorie II / AVV 170201**  
Einstufung nach Regelvermutung

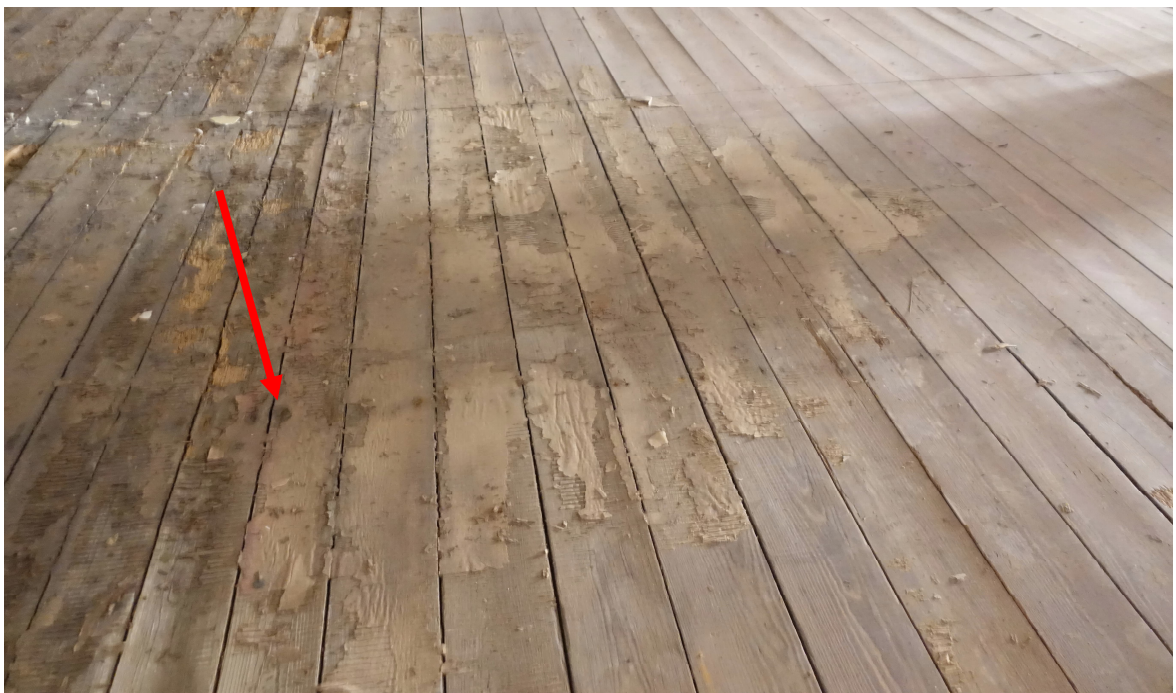
**Abb. 40:** EG, Saal, Dielenboden – Detail  
Dielen, Fehlböden, Bretterschalungen aus dem Innenausbau  
(ohne schädliche Verunreinigungen) – **Altholzkategorie II / AVV 170201**  
Einstufung nach Regelvermutung
