## **ANLAGE 1**

107218 – Gasthaus zum Ochsen, Tanzsaal, Marktplatz 3, 67105 Schifferstadt

## FOTODOKUMENTATION

zum Sachverständigengutachten  
Gasthaus zum Ochsen (Tanzsaal) • Schifferstadt  
- Schadstoffuntersuchungen -

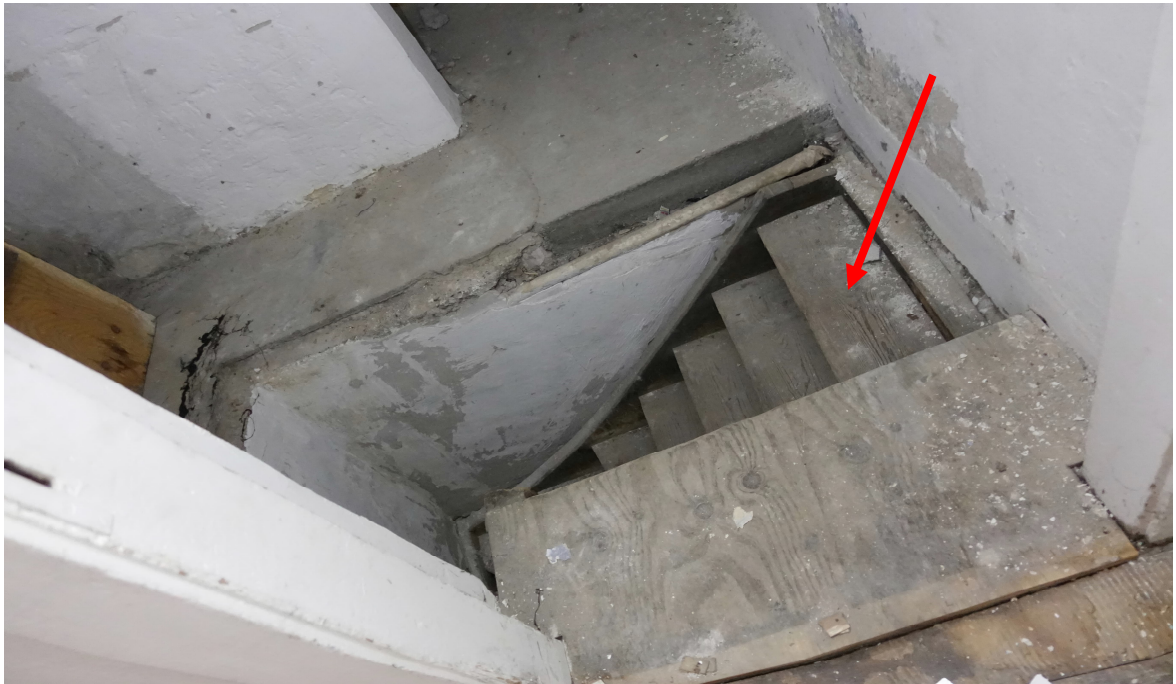
**Abb. 41:** EG/KG, Bereich Küche, Holztreppe – Übersicht  
Holzwerkstoffe, Schalhölzer, behandeltes Vollholz  
(ohne schädliche Verunreinigungen) --**Altholzkategorie II / AVV 170201**  
Einstufung nach Regelvermutung

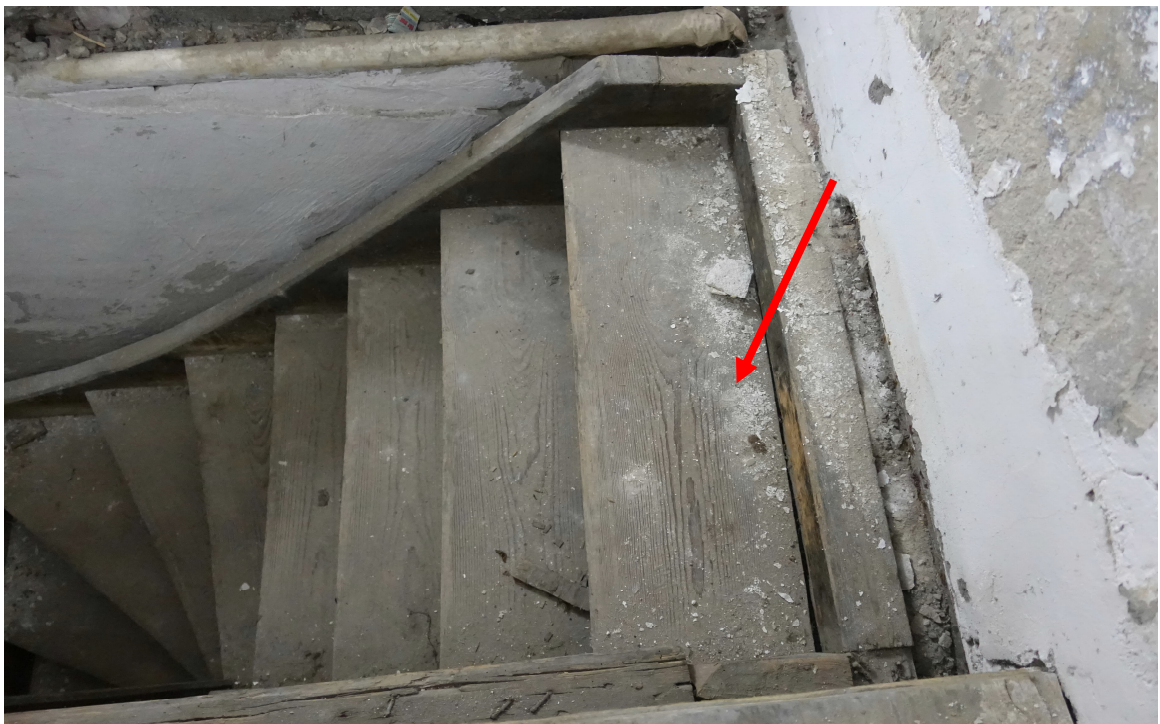
**Abb. 42:** EG/KG, Bereich Küche, Holztreppe – Detail  
Holzwerkstoffe, Schalhölzer, behandeltes Vollholz  
(ohne schädliche Verunreinigungen) --**Altholzkategorie II / AVV 170201**  
Einstufung nach Regelvermutung

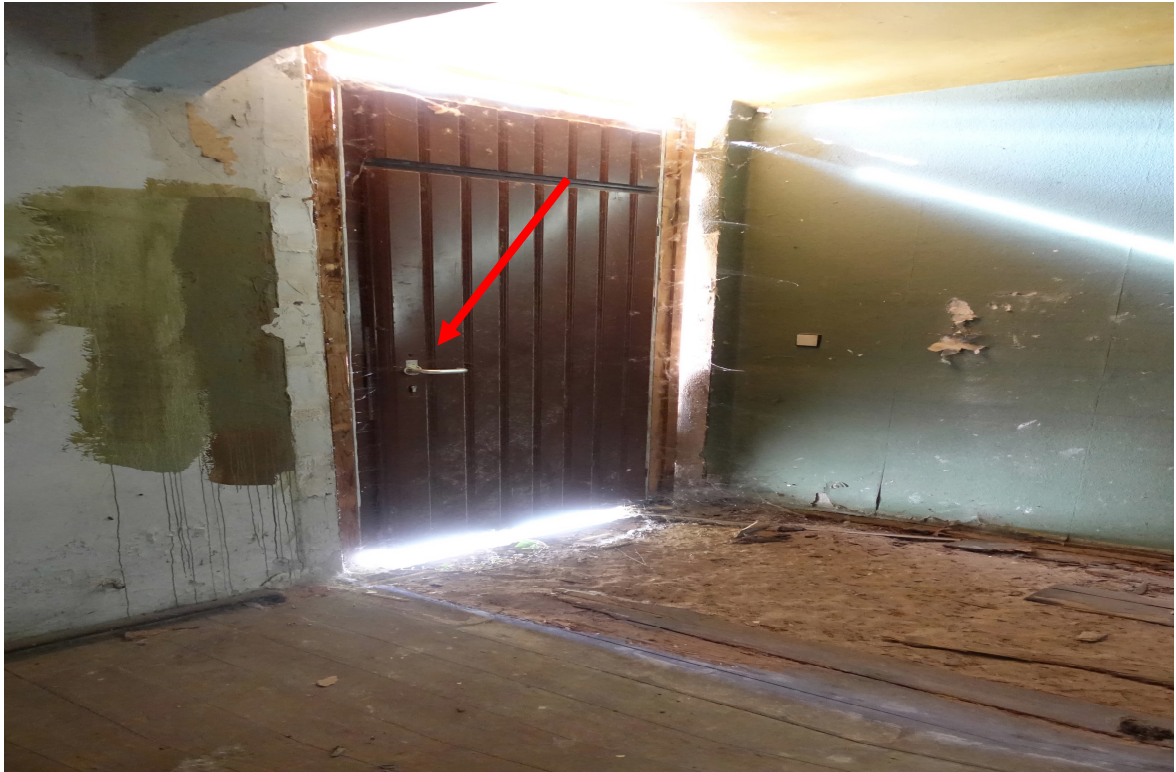
**Abb. 43:** EG, Ausgang Innenhof, Außentür/Holztür (provisorisch) – Übersicht  
Fenster, Fensterstöcke, Außentüren – **Altholzkategorie IV / AVV 170204\***  
Einstufung nach Regelvermutung

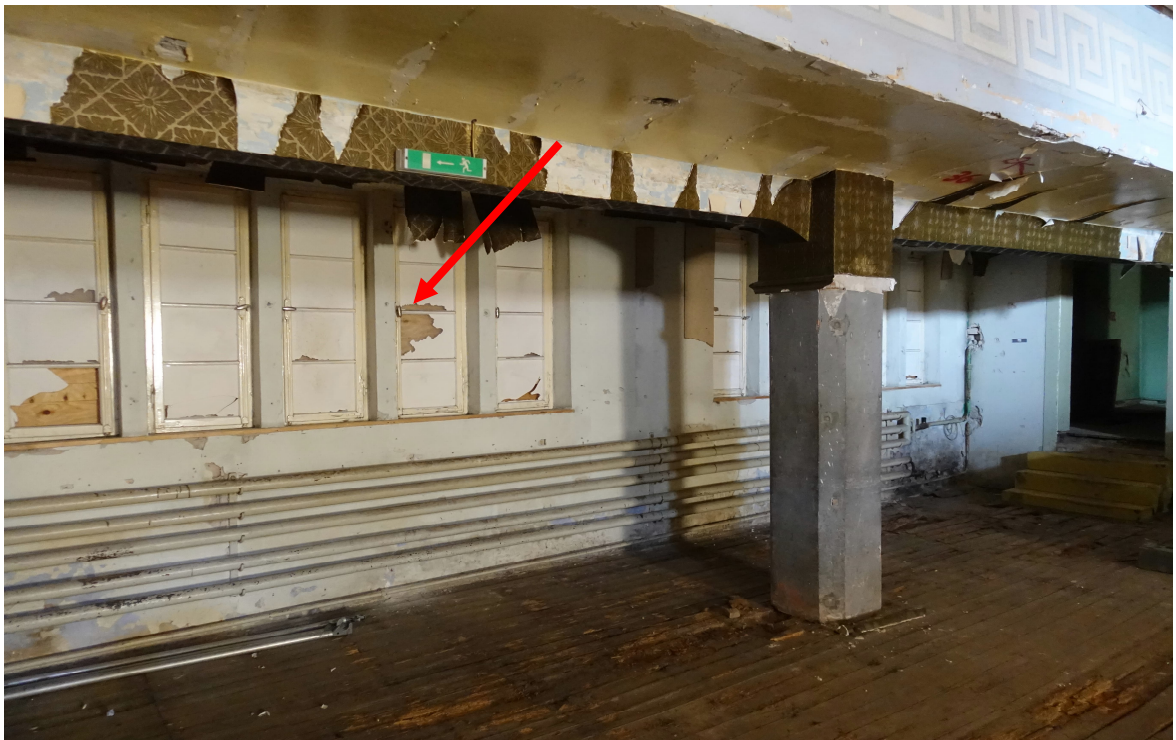
**Abb. 45:** EG, Saal, Fensteranlage, Holzfenster – Übersicht  
Fenster, Fensterstöcke, Außentüren – [Normalfall - Altholzkategorie IV / 170204\*]  
Umgruppierung – [Altholzkategorie IV / 170204\*] nach 170605\* (asbesthaltige Baustoffe)

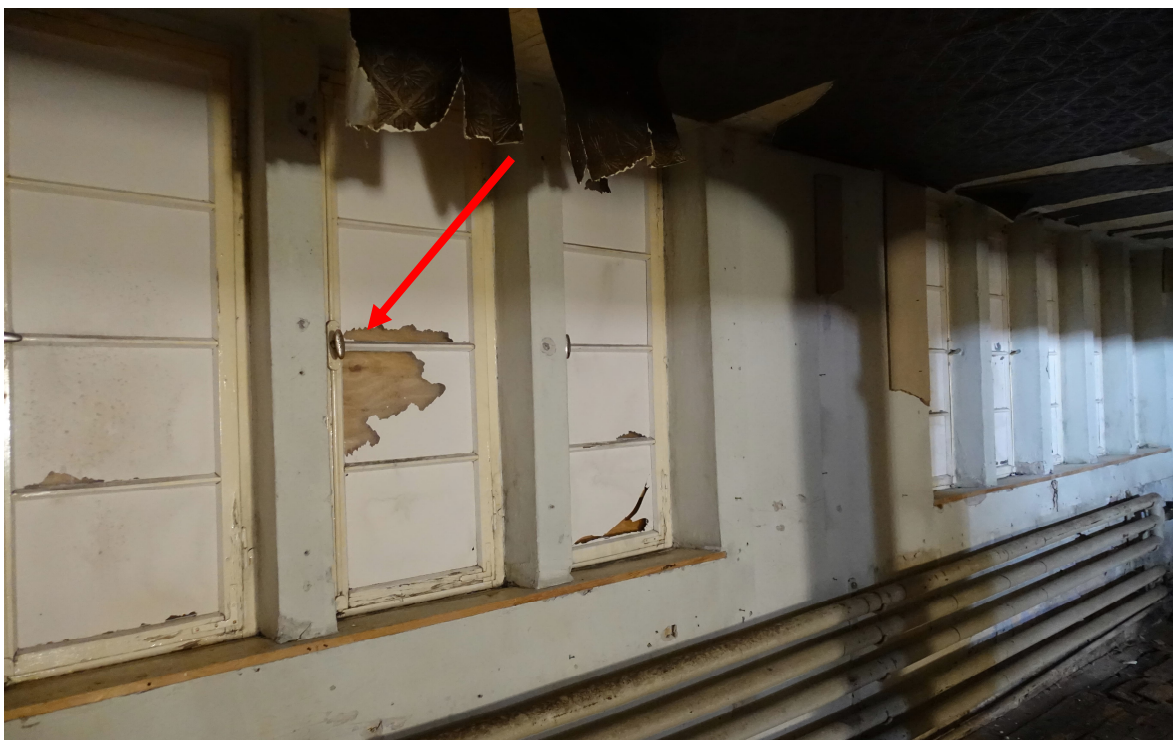
**Abb. 46:** EG, Saal, Fensteranlage, Holzfenster – Detail  
Fenster, Fensterstöcke, Außentüren – [Normalfall - Altholzkategorie IV / 170204\*]  
Umgruppierung – [Altholzkategorie IV / 170204\*] nach 170605\* (asbesthaltige Baustoffe)

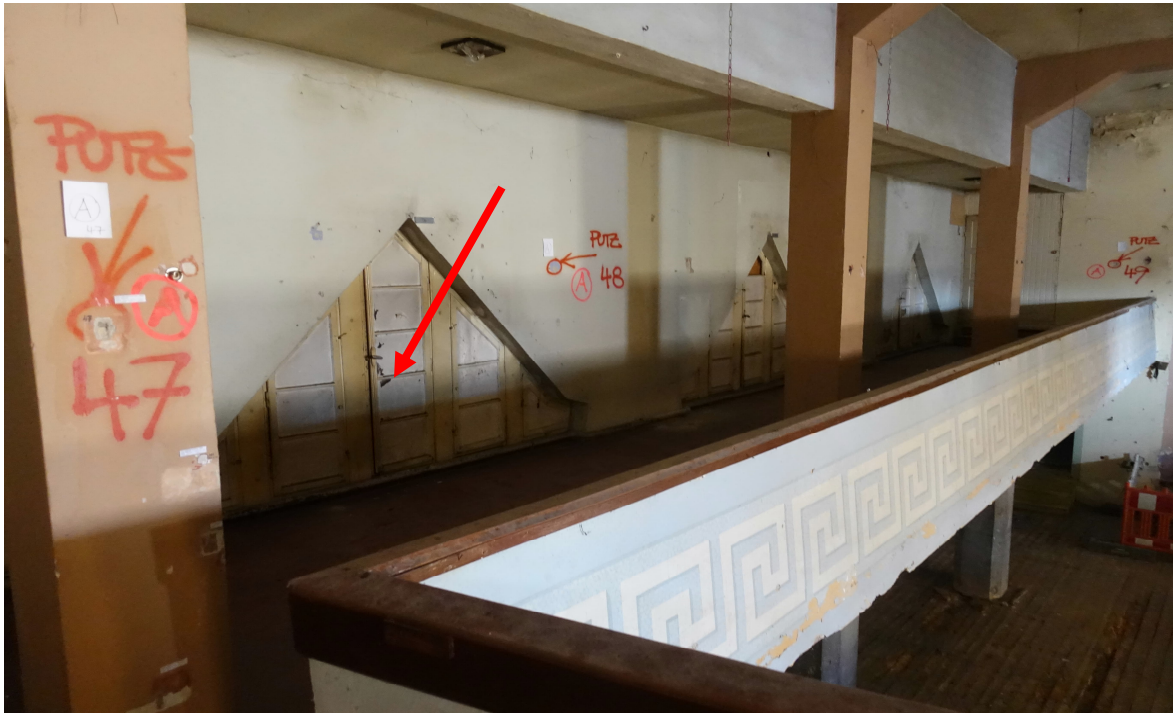
**Abb. 47:** OG, Balkon, Fensteranlage, Holzfenster – Übersicht  
Fenster, Fensterstöcke, Außentüren – [Normalfall - Altholzkategorie IV / 170204\*]  
Umgruppierung – [Altholzkategorie IV / 170204\*] nach 170605\* (asbesthaltige Baustoffe)

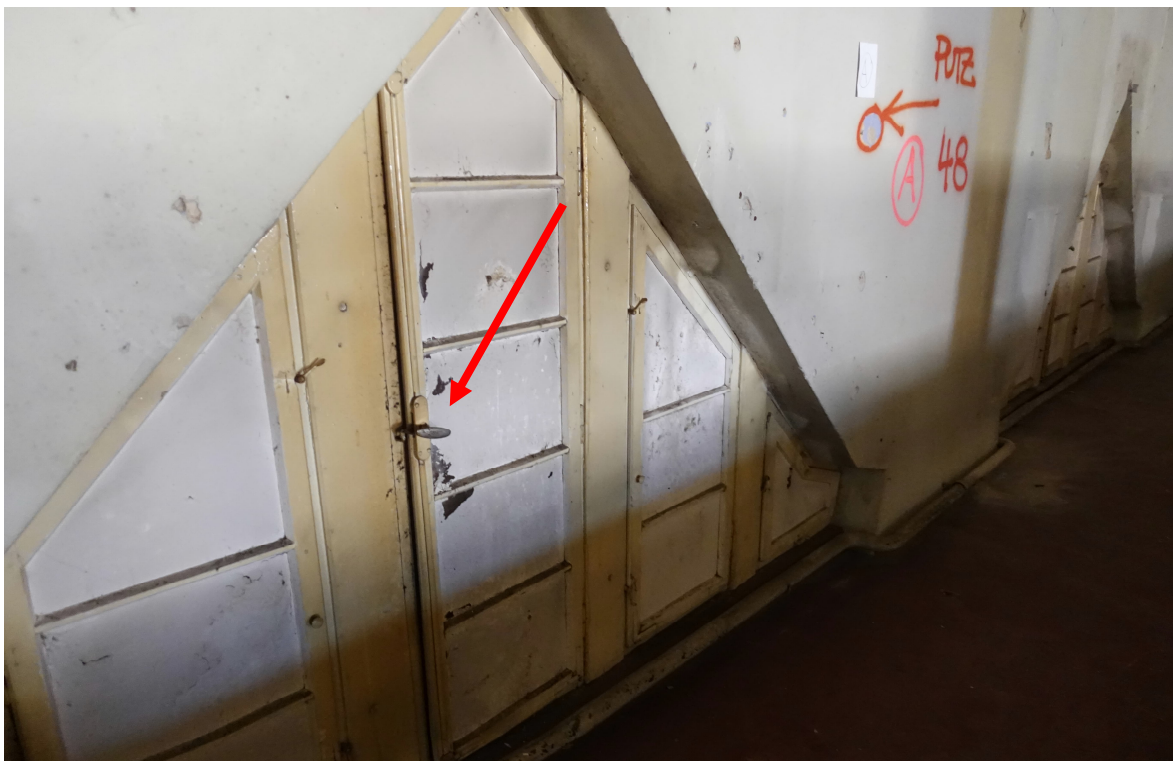
**Abb. 48:** OG, Balkon, Fensteranlage, Holzfenster – Detail  
Fenster, Fensterstöcke, Außentüren – [Normalfall - Altholzkategorie IV / 170204\*]  
Umgruppierung – [Altholzkategorie IV / 170204\*] nach 170605\* (asbesthaltige Baustoffe)

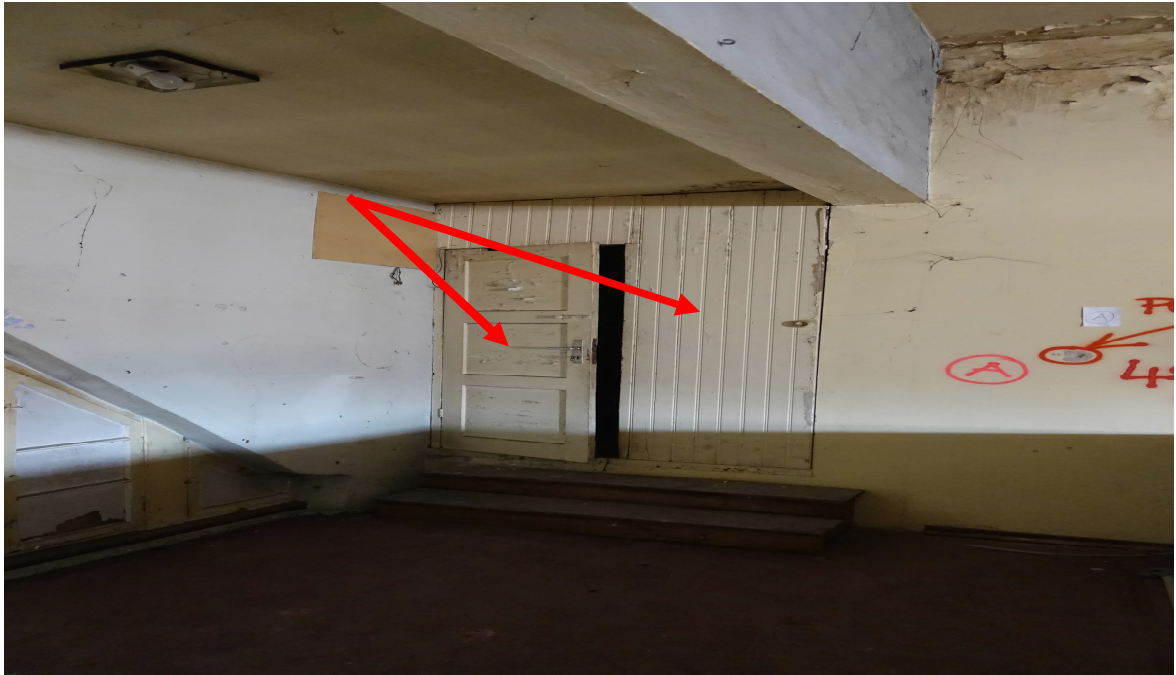
**Abb. 49:** OG, Balkon, Zugang Abstellraum, Innentür in Wandpaneelenfeld – Übersicht Türblätter und Zargen von Innentüren (ohne schädliche Verunreinigungen) u. Profilbretter für die Raumausstattung, Deckenpaneele, Zierbalken usw. (ohne schädliche Verunreinigungen) – **Altholzkategorie II / AVV 170201** Einstufung nach Regelvermutung

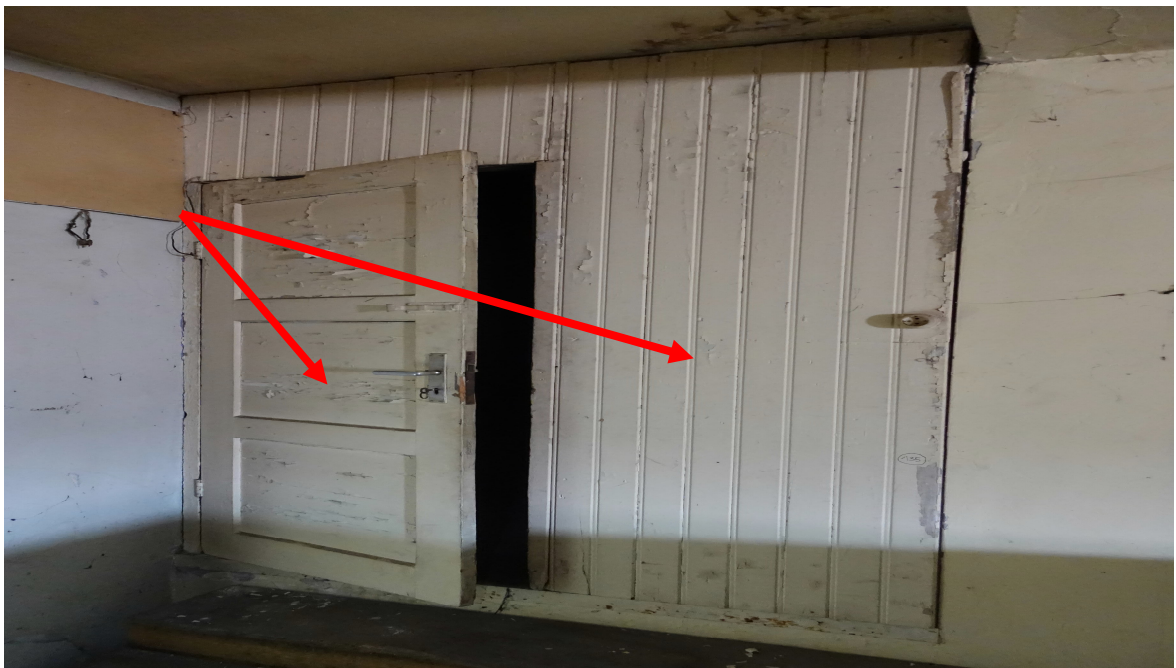
**Abb. 50:** OG, Balkon, Zugang Abstellraum, Innentür in Wandpaneelenfeld – Detail Türblätter und Zargen von Innentüren (ohne schädliche Verunreinigungen) u. Profilbretter für die Raumausstattung, Deckenpaneele, Zierbalken usw. (ohne schädliche Verunreinigungen) – **Altholzkategorie II / AVV 170201** Einstufung nach Regelvermutung

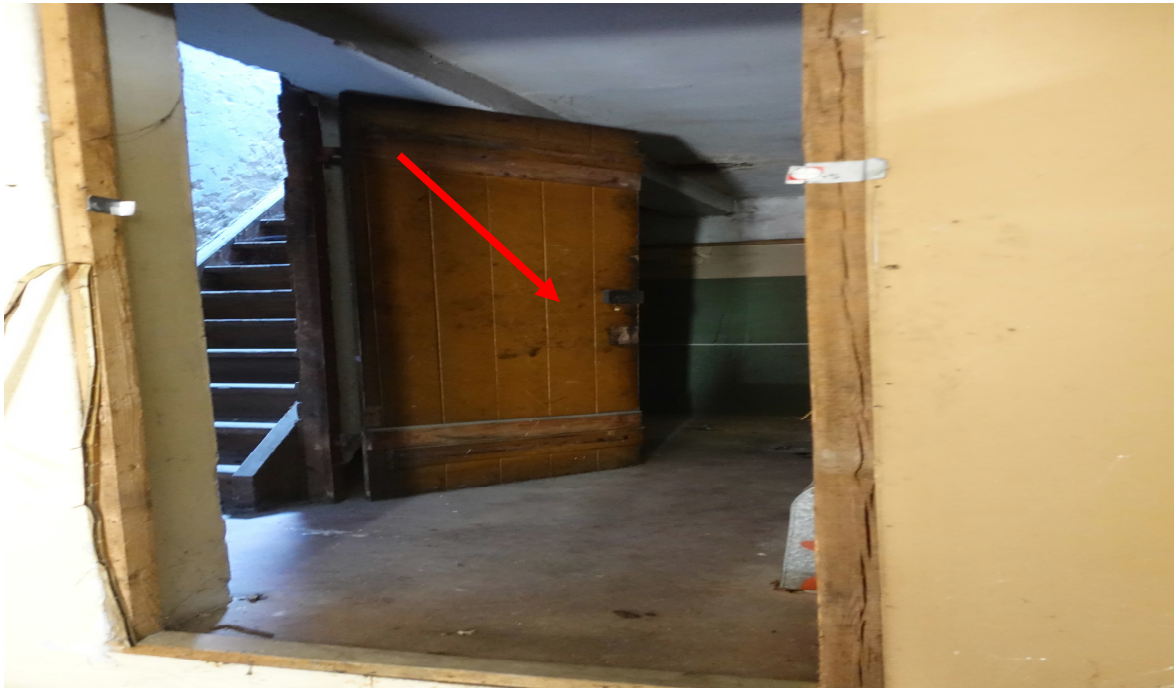
**Abb. 51:** OG, Abstellraum, Zugang Dachboden, Dachbodentür – Übersicht  
Türblätter und Zargen von Innentüren  
(ohne schädliche Verunreinigungen) – **Altholzkategorie II / AVV 170201**  
Einstufung nach Regelvermutung

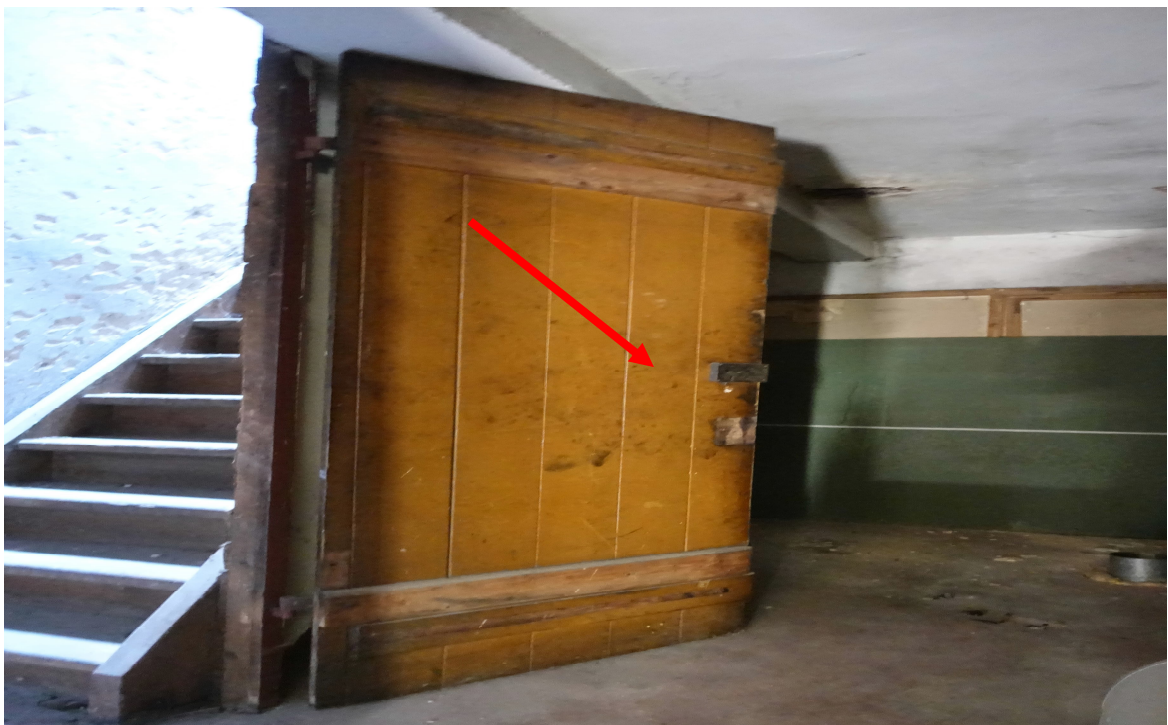
**Abb. 52:** OG, Abstellraum, Zugang Dachboden, Dachbodentür – Detail  
Türblätter und Zargen von Innentüren  
(ohne schädliche Verunreinigungen) – **Altholzkategorie II / AVV 170201**  
Einstufung nach Regelvermutung

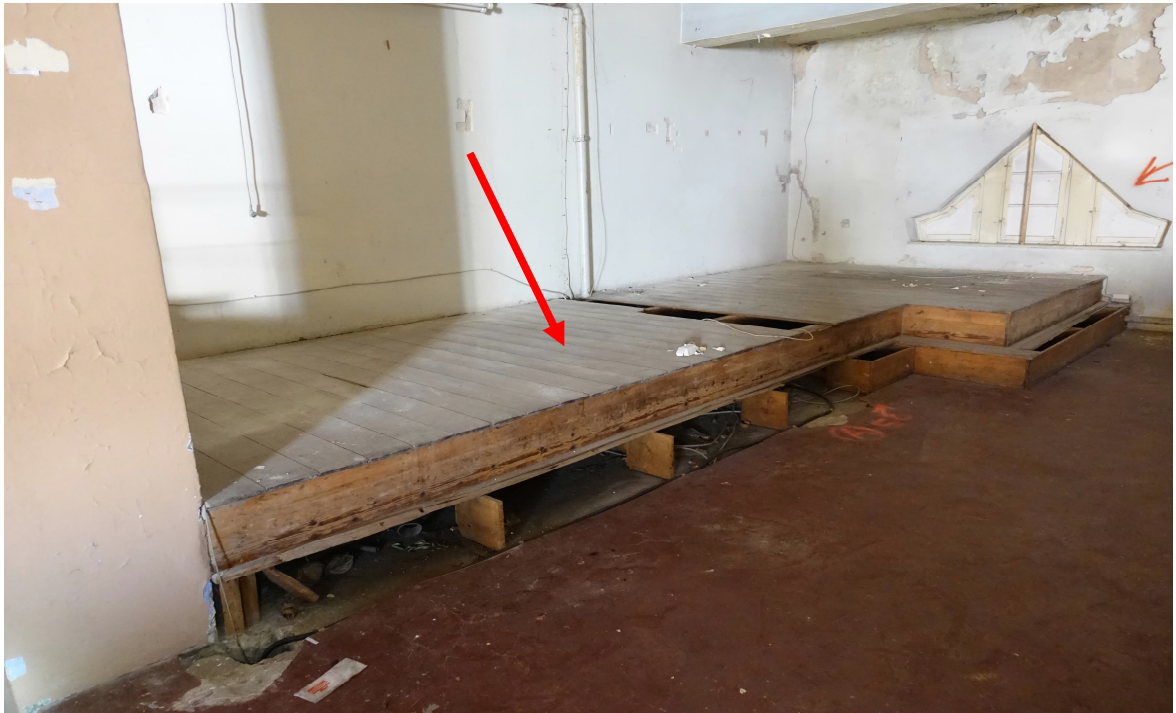
**Abb. 53:** OG, Balkon, Straßenseite, Holzpodest – Übersicht  
Dielen, Fehlböden, Bretterschalungen aus dem Innenausbau  
(ohne schädliche Verunreinigungen) – **Altholzkategorie II / AVV 170201**  
Einstufung nach Regelvermutung

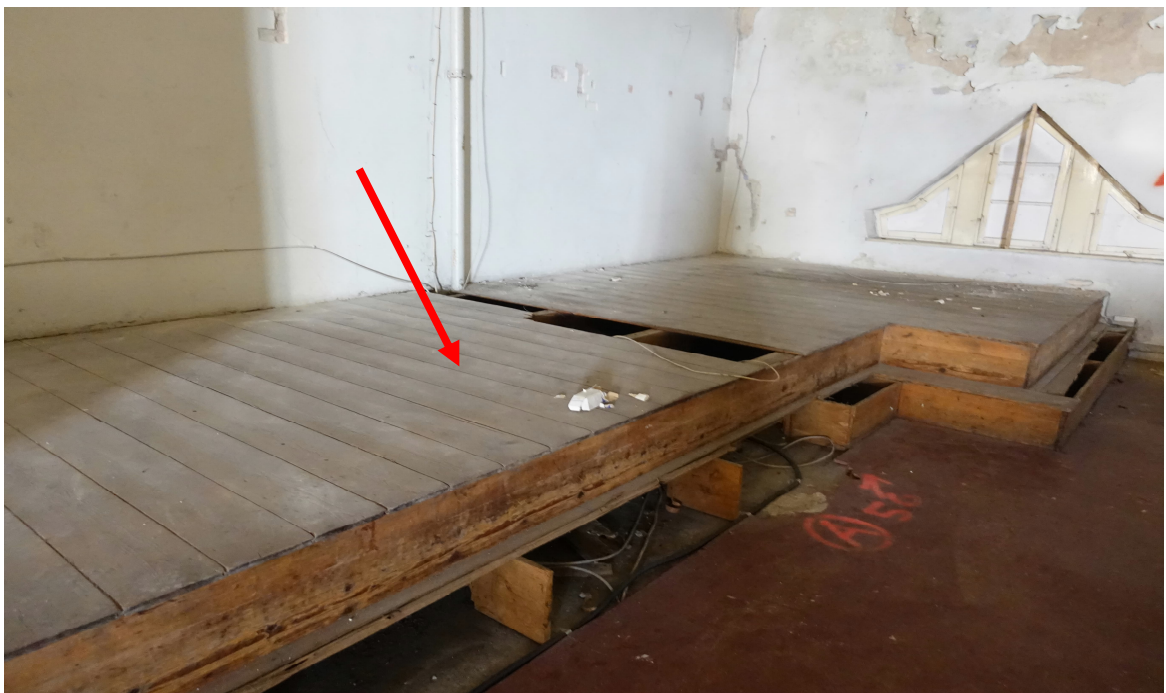
**Abb. 54:** OG, Balkon, Straßenseite, Holzpodest – Detail  
Dielen, Fehlböden, Bretterschalungen aus dem Innenausbau  
(ohne schädliche Verunreinigungen) – **Altholzkategorie II / AVV 170201**  
Einstufung nach Regelvermutung

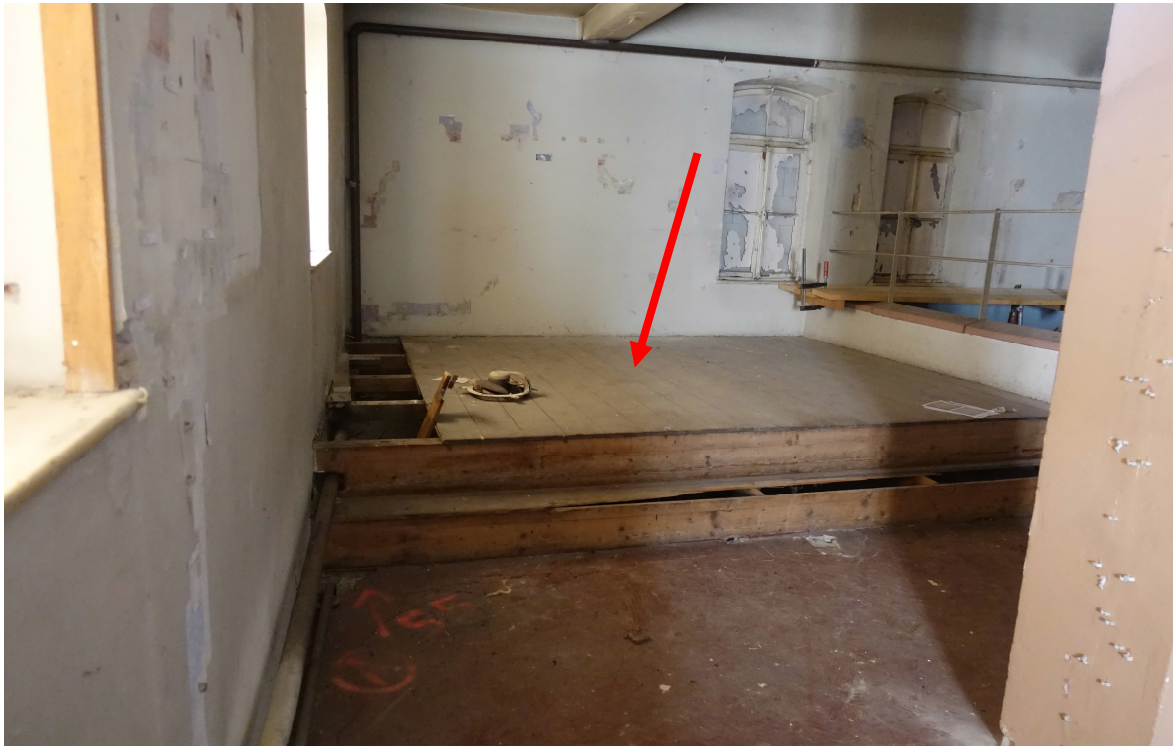
**Abb. 55:** OG, Balkon, Innenhofseite, Holzpodest – Übersicht  
Dielen, Fehlböden, Bretterschalungen aus dem Innenausbau  
(ohne schädliche Verunreinigungen) – **Altholzkategorie II / AVV 170201**  
Einstufung nach Regelvermutung

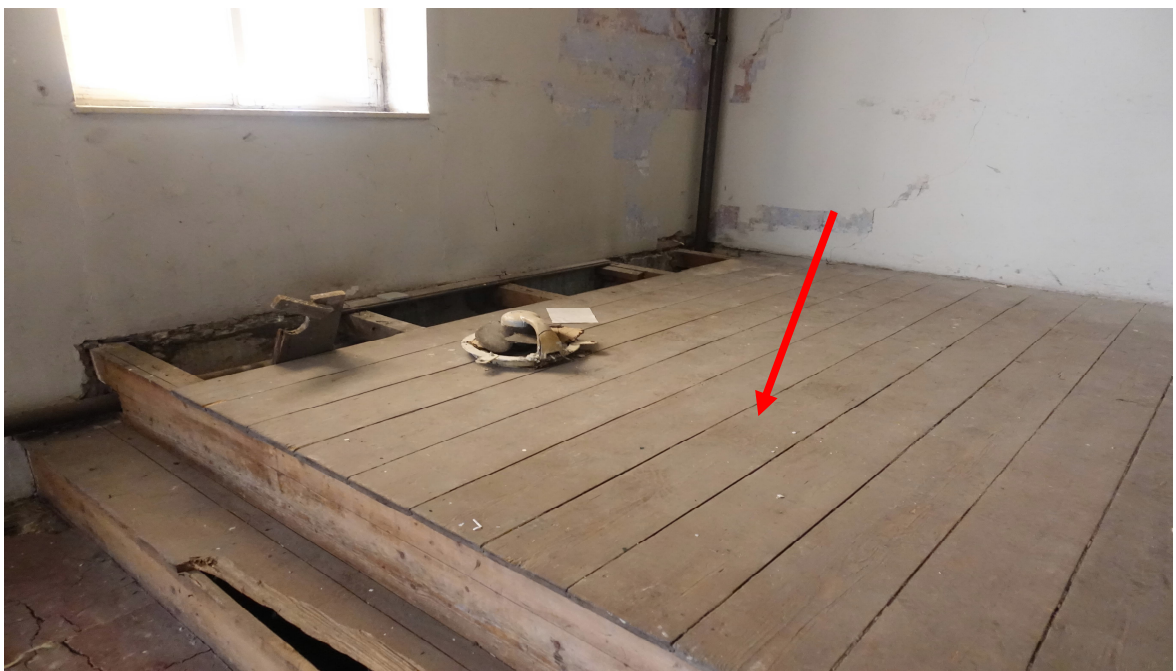
**Abb. 56:** OG, Balkon, Innenhofseite, Holzpodest – Detail  
Dielen, Fehlböden, Bretterschalungen aus dem Innenausbau  
(ohne schädliche Verunreinigungen) – **Altholzkategorie II / AVV 170201**  
Einstufung nach Regelvermutung

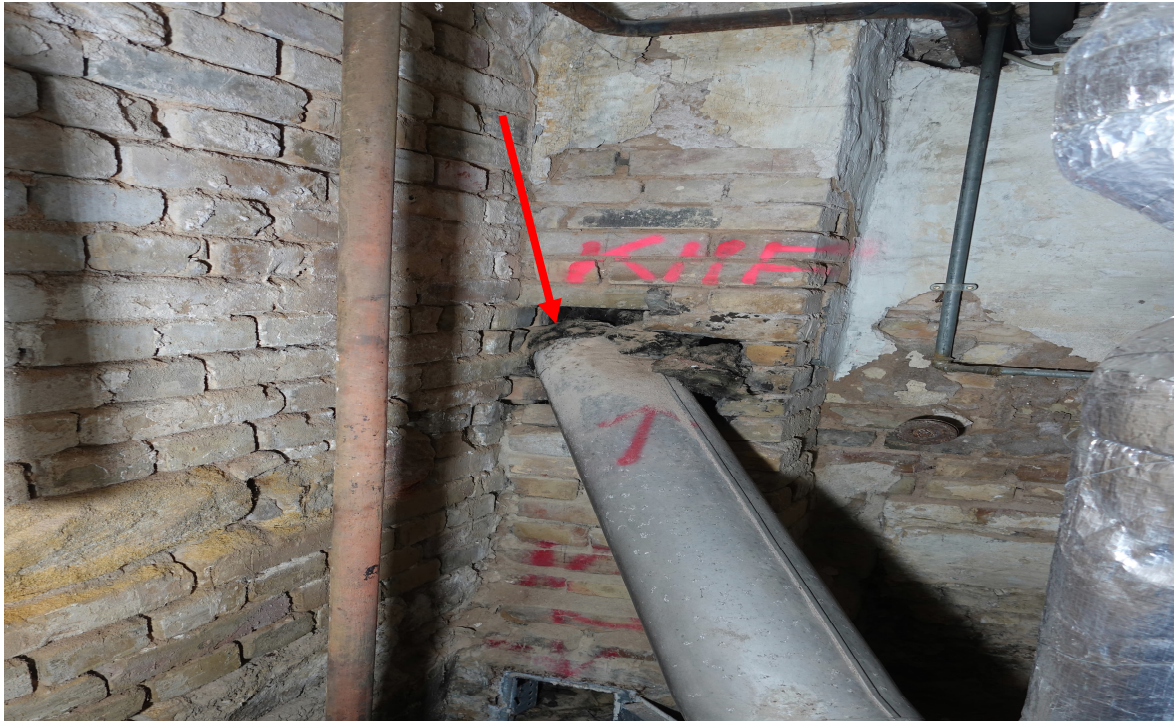
**Abb. 57:** KG, Bereich Heizungsraum, Bauteil Kamin  
Rauchgasrohreinführung - Übersicht  
**Mineralwolle-Dämmstoff mit KI-Wert  $\leq 30$  (K2) – Kategorie 2**  
Materialprobe Nr. 1 (s. Lageplan)

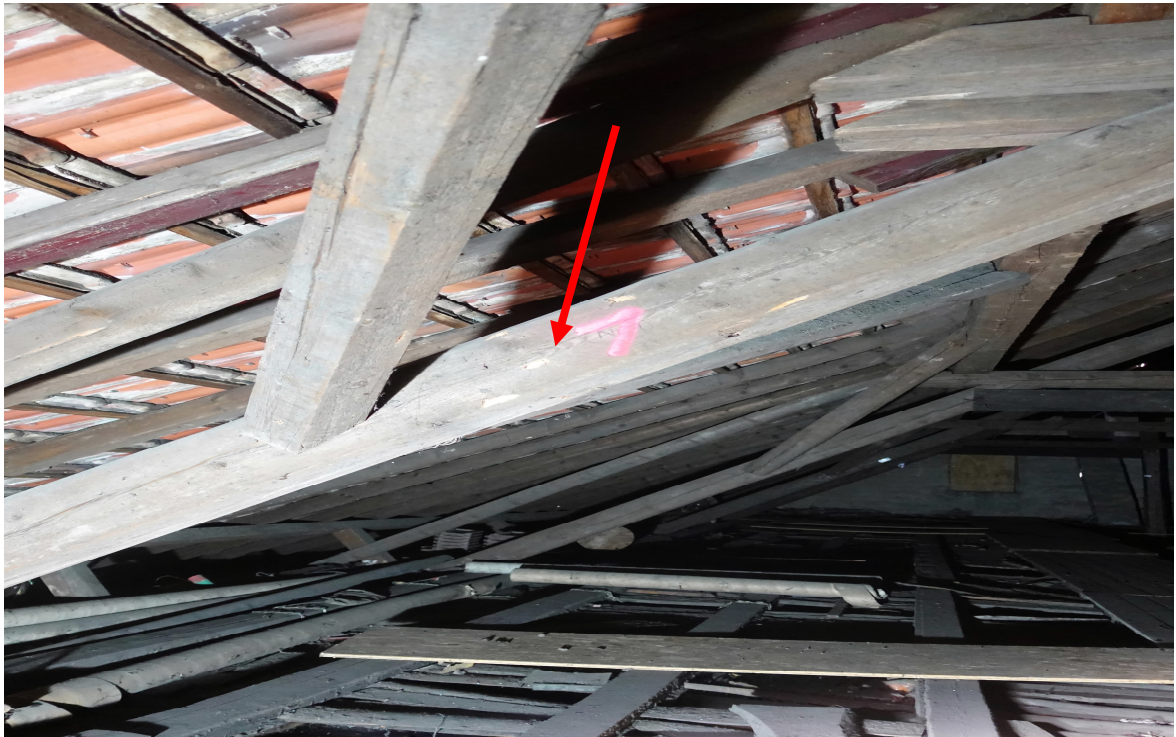
**Abb. 61:** DG, Dachboden, Eingangsbereich, Stuhlsäule/Holzstrebe - Übersicht  
**Pb-Altstaubbelastung 18 mg/kg / HSM nicht nachweisbar**  
Mischprobe Nr. 1 – bestehend aus 5 Einzelproben (s. Lageplan)

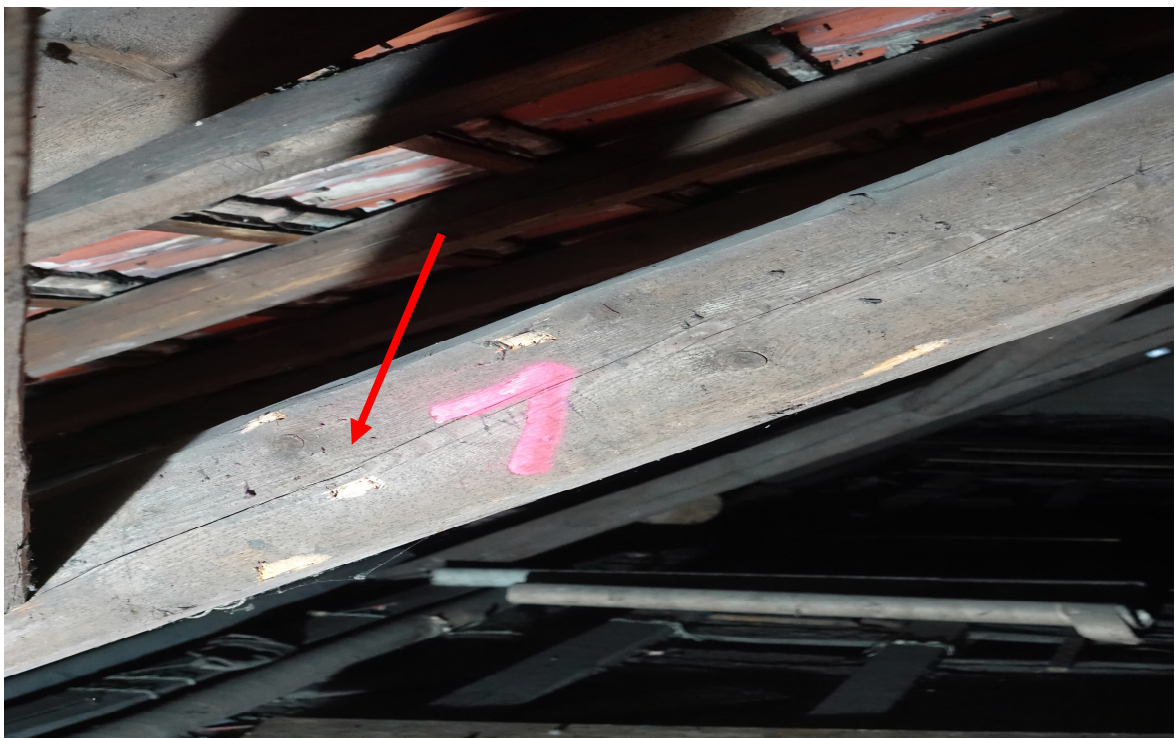
**Abb. 62:** DG, Dachboden, Eingangsbereich, Stuhlsäule/Holzstrebe - Detail  
**Pb-Altstaubbelastung 18 mg/kg / HSM nicht nachweisbar**  
Mischprobe Nr. 1 – bestehend aus 5 Einzelproben (s. Lageplan)

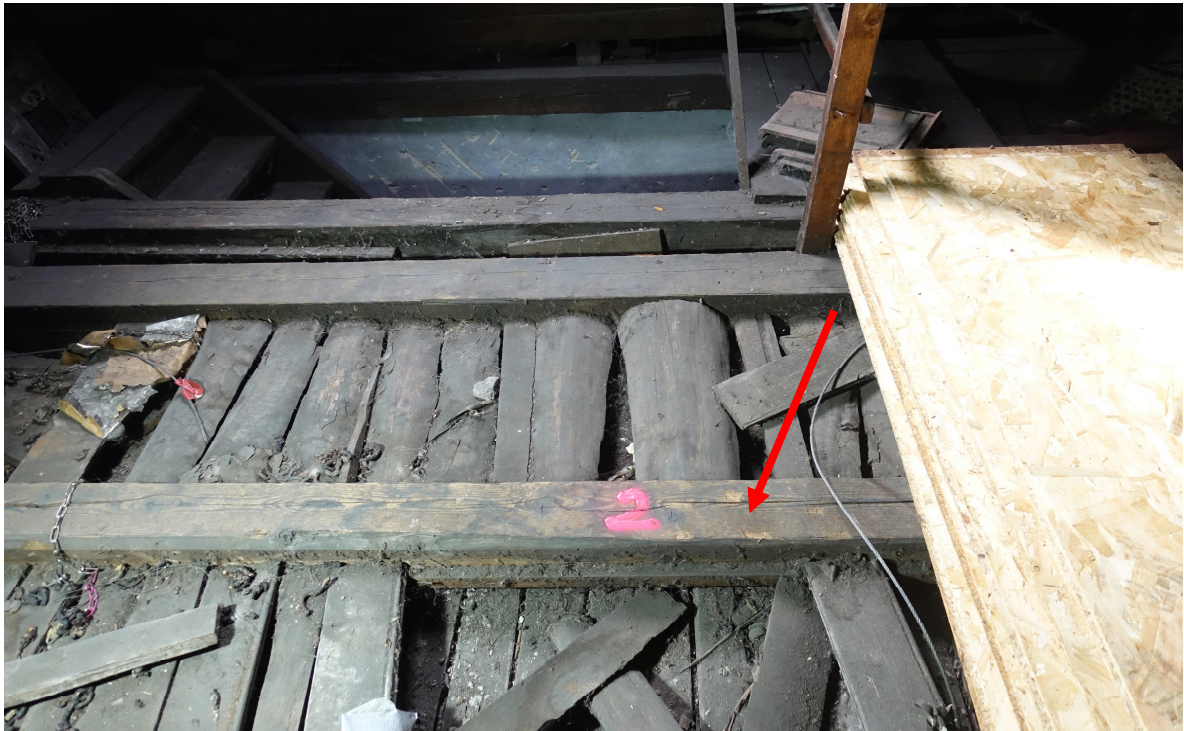
**Abb. 63:** DG, Dachboden, Eingangsbereich, Zwischenbalken - Übersicht  
**Pb-Altstaubbelastung 35 mg/kg / HSM nicht nachweisbar**  
Mischprobe Nr. 2 – bestehend aus 5 Einzelproben (s. Lageplan)

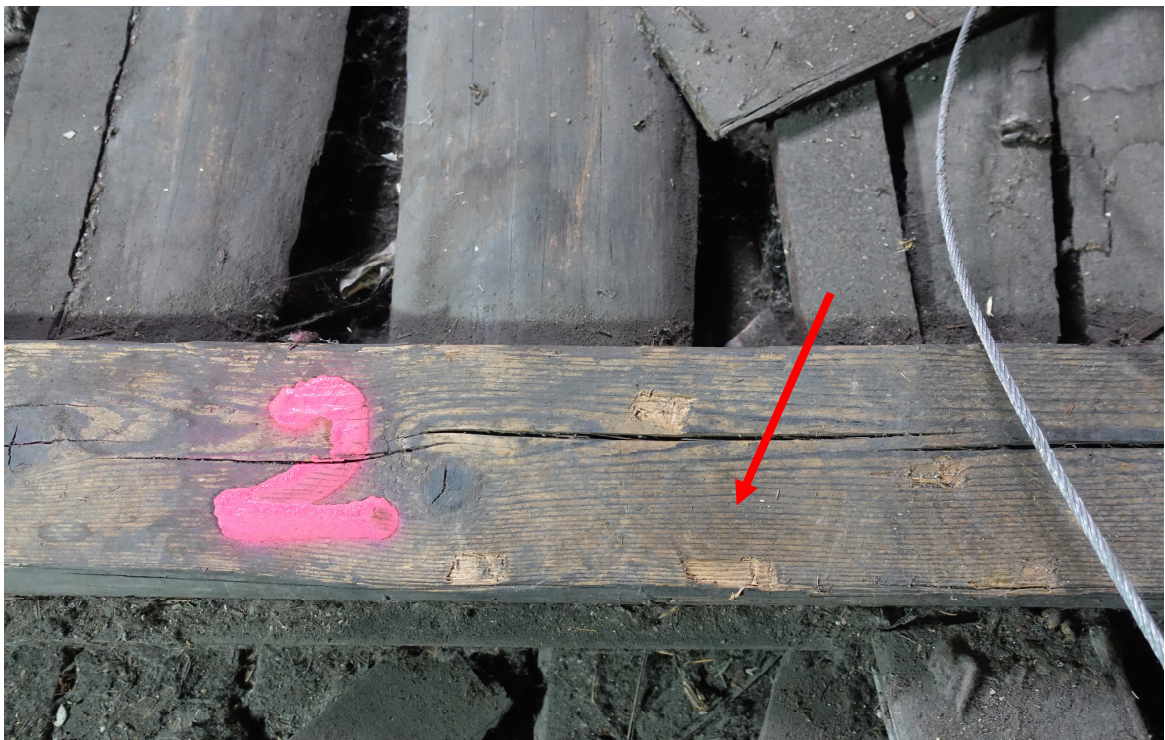
**Abb. 64:** DG, Dachboden, Eingangsbereich, Zwischenbalken - Detail  
**Pb-Altstaubbelastung 35 mg/kg / HSM nicht nachweisbar**  
Mischprobe Nr. 2 – bestehend aus 5 Einzelproben (s. Lageplan)

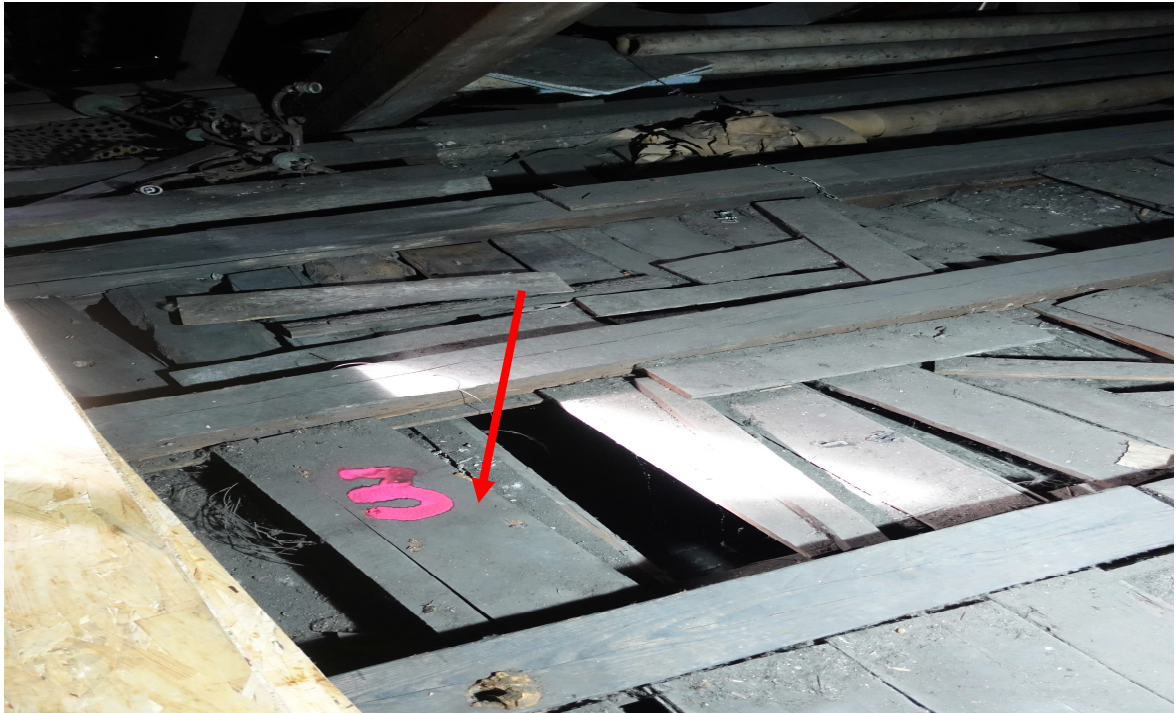
**Abb. 65:** DG, Dachboden, Eingangsbereich, Schalungsbrett Blindboden - Übersicht  
**Pb-Altstaubbelastung 210 mg/kg / HSM nicht nachweisbar**  
Mischprobe Nr. 3 – bestehend aus 5 Einzelproben (s. Lageplan)

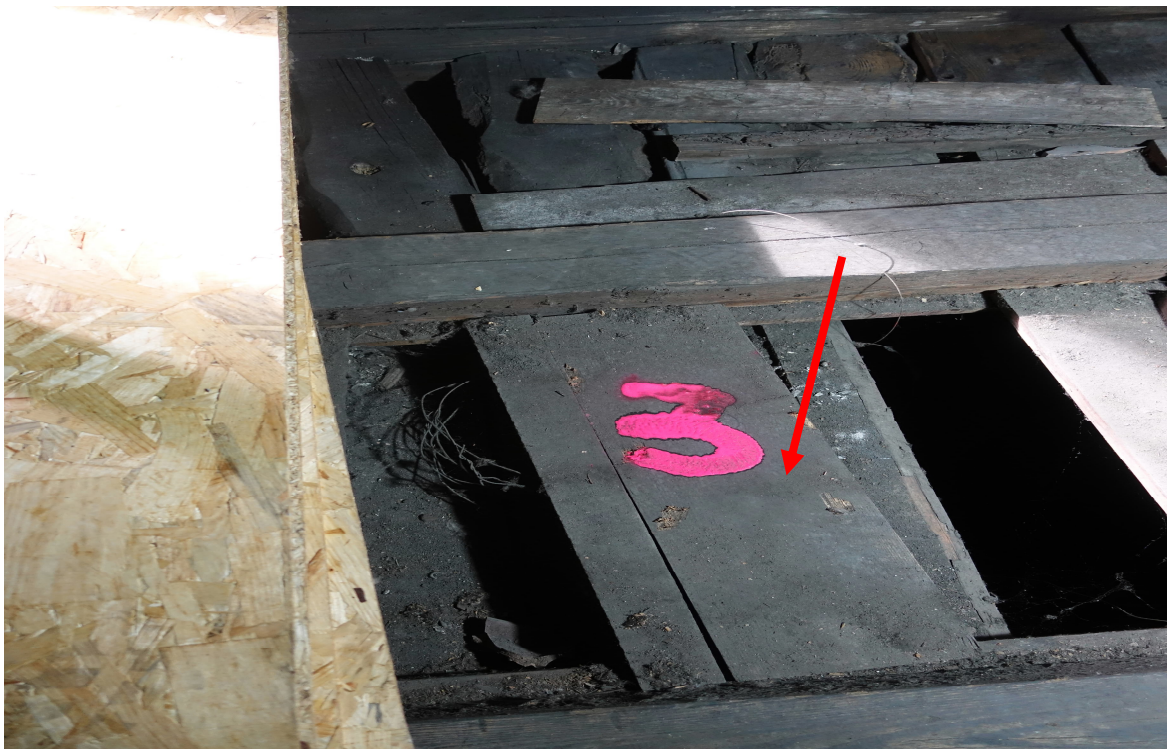
**Abb. 66:** DG, Dachboden, Eingangsbereich, Schalungsbrett Blindboden - Detail  
**Pb-Altstaubbelastung 210 mg/kg / HSM nicht nachweisbar**  
Mischprobe Nr. 3 – bestehend aus 5 Einzelproben (s. Lageplan)

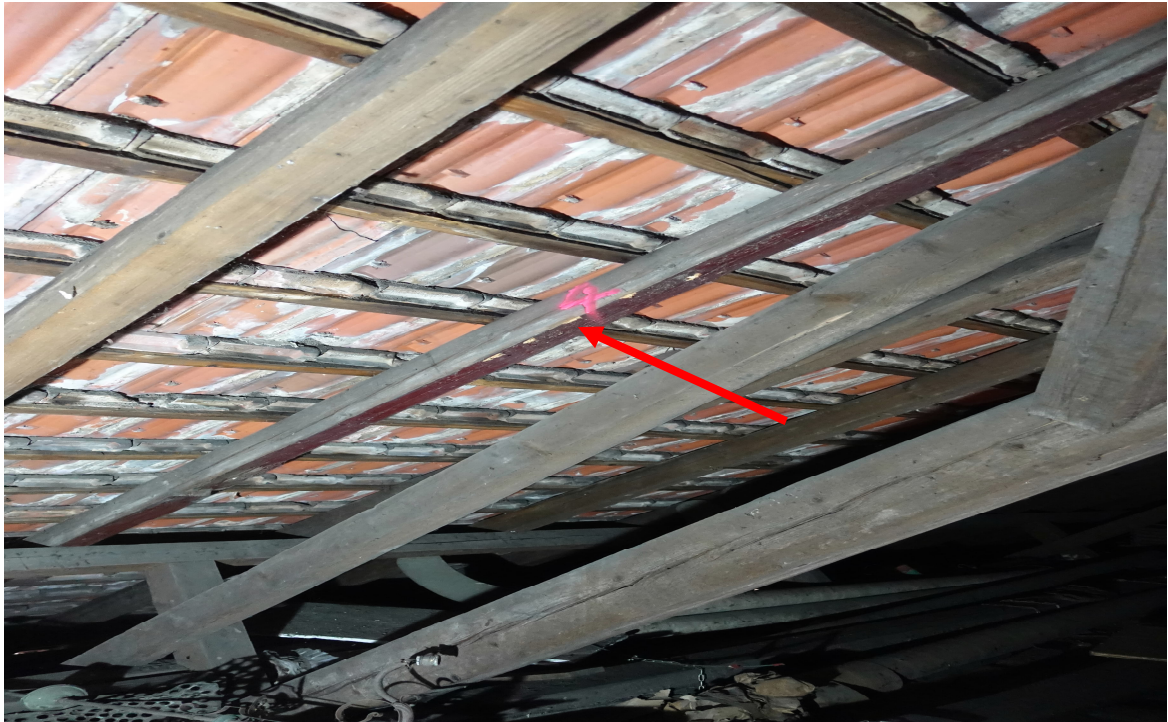
**Abb. 67:** DG, Dachboden, Eingangsbereich, Holzsparren - Übersicht  
**Pb-Altanstrich 24.000 mg/kg** / HSM nicht nachweisbar  
Mischprobe Nr. 4 – bestehend aus 5 Einzelproben (s. Lageplan)

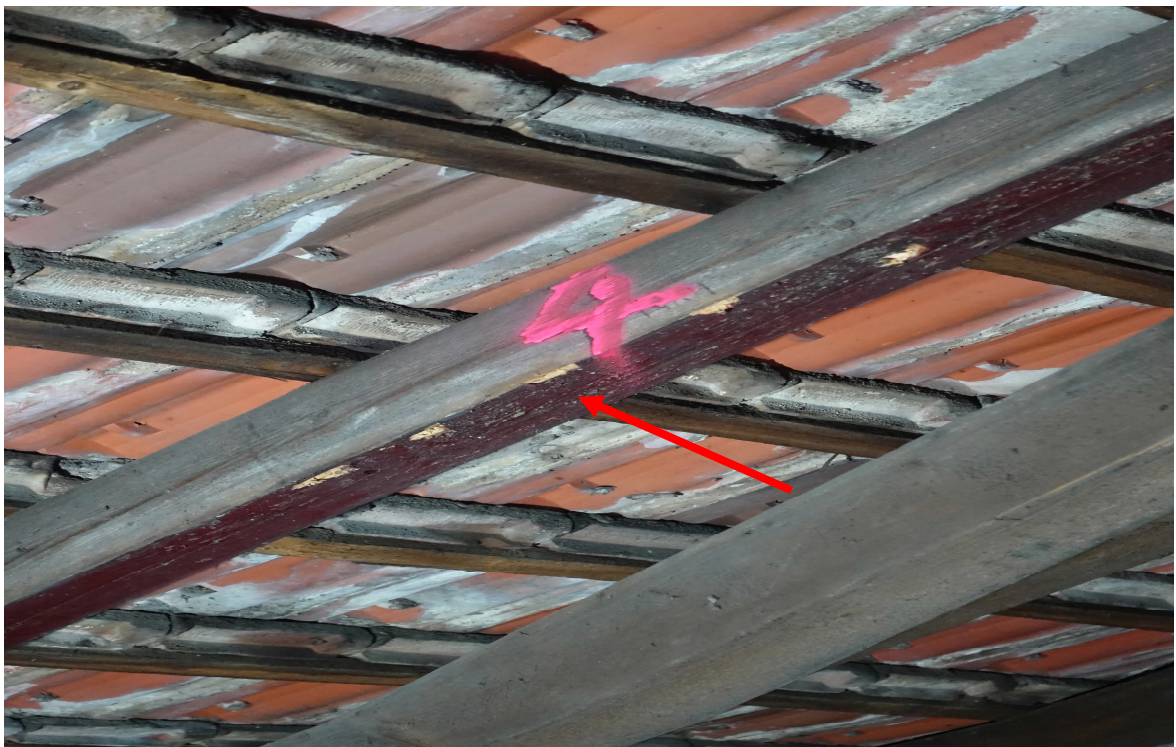
**Abb. 68:** DG, Dachboden, Eingangsbereich, Holzsparren - Detail  
**Pb-Altanstrich 24.000 mg/kg** / HSM nicht nachweisbar  
Mischprobe Nr. 4 – bestehend aus 5 Einzelproben (s. Lageplan)

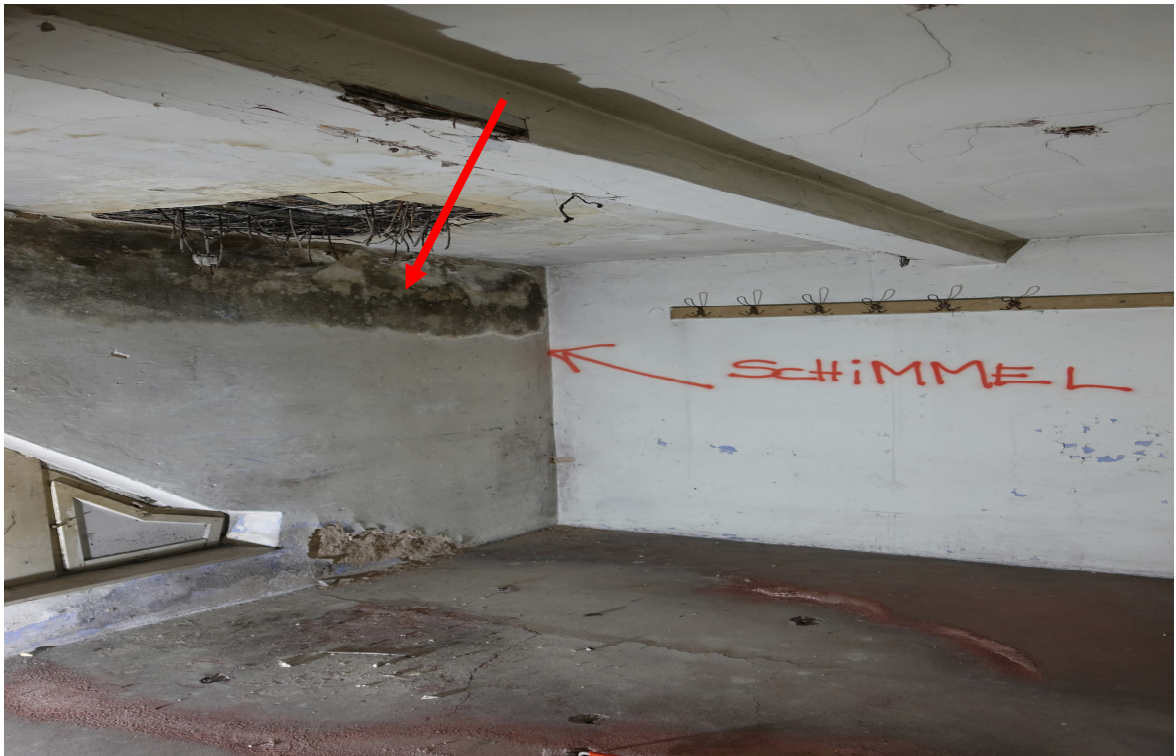
**Abb. 69:** OG, Abstellraum, Straßenseite, Fassadenbereich - Übersicht  
Schimmelpilzschaden
