## **ANLAGE 1**

107218 – Gasthaus zum Ochsen, Tanzsaal, Marktplatz 3, 67105 Schifferstadt

## FOTODOKUMENTATION

zum Sachverständigengutachten  
Gasthaus zum Ochsen (Tanzsaal) • Schifferstadt  
- Schadstoffuntersuchungen -

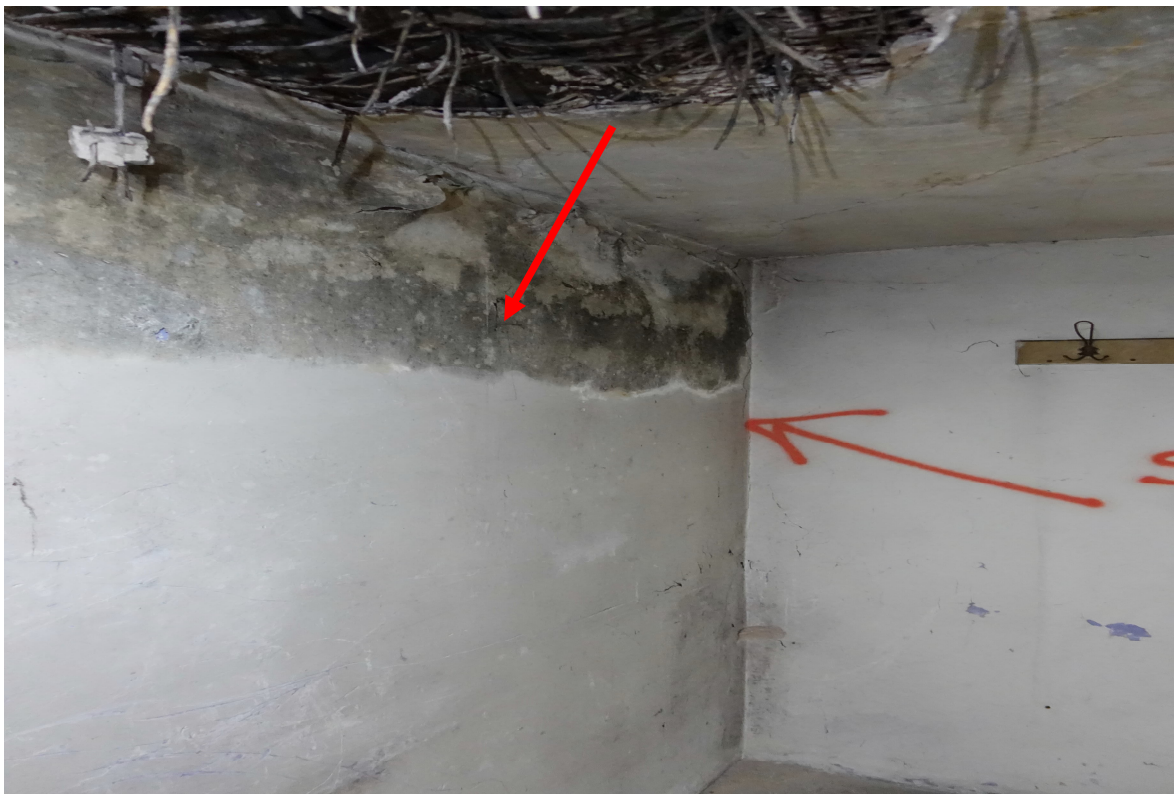
**Abb. 70:** OG, Abstellraum, Straßenseite, Fassadenbereich - Detail  
Schimmelpilzschaden
