## Entwurfsbericht

**Projekt** Erneuerung der Schwebebahnstation Alter Markt

**Auftraggeber** WSW mobil GmbH  
Bromberger Str. 39  
42281 Wuppertal

**Stand** 11.03.2026

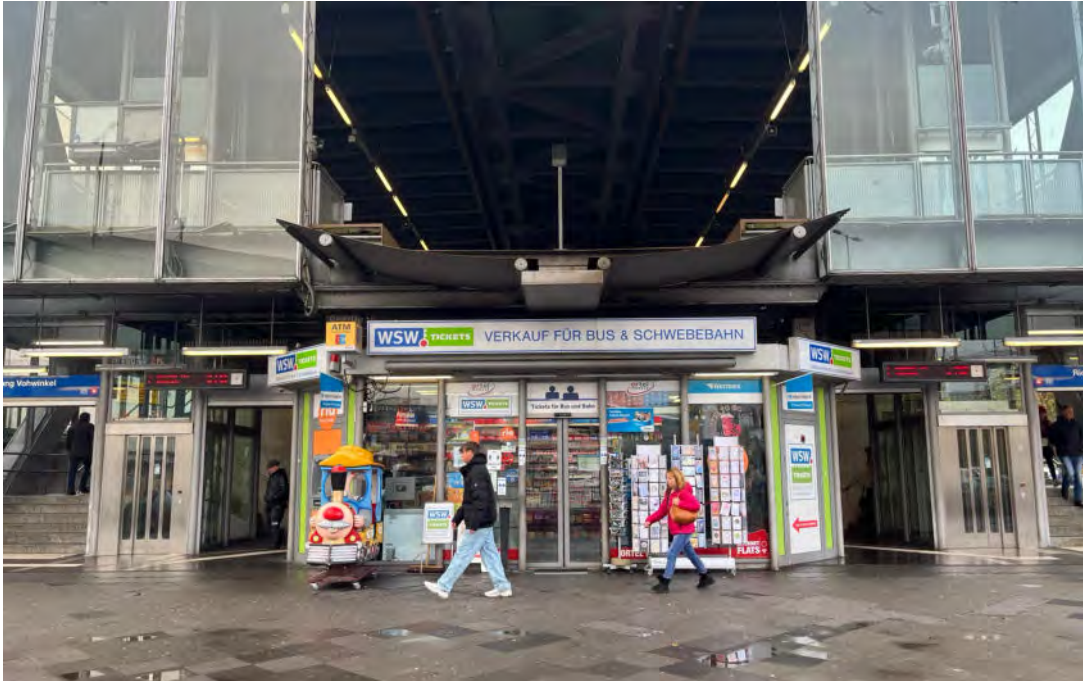
- Der Kiosk (Bj. ca. 1994) sowie das gleichzeitig montierte westliche Vordach (Abb. 1) werden zurückgebaut. Der Kiosk in seiner vorhandenen Form wirkt für die Verkehrsflächen der Verteilerebene im Erdgeschoss als Barriere nach Westen und schränkt die Übersichtlichkeit der öffentlichen Bereiche ein (Abb. 2). Aufgrund der nicht direkt angeschlossenen Lagerflächen ist das Ladengeschäft nicht optimal nutzbar.

Abb.1 Ladenlokal und Vordach von 1994

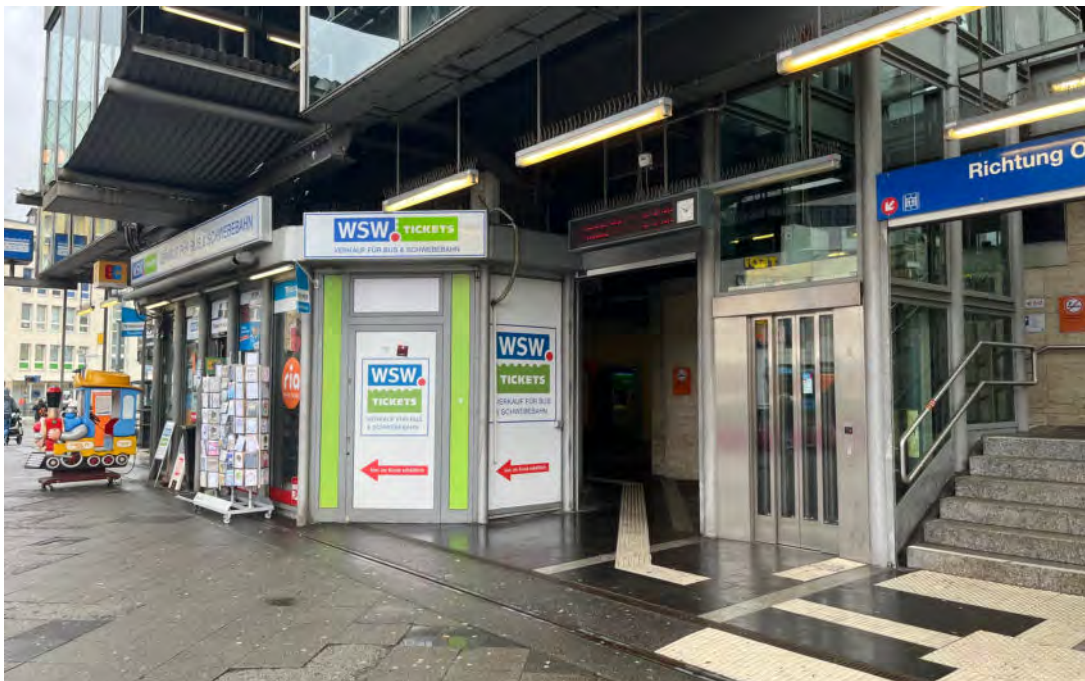
Abb. 2 Position Ladenlokal und Erschließung

- Das Ladenlokal erhält einen neuen Verkaufsraum, der längs in den westlichen Eingang/Durchgang positioniert wird. Die an den neuen Verkaufspavillon angrenzenden Räume im Bestand werden diesem als Lagerfläche zugeordnet und verbessern damit die Nutzbarkeit. Die neuen Raumbegrenzungen werden großflächig als transparente Glasfassaden und in den geschlossenen Bereichen als elementierte Metallfassaden (Abb. 5) ausgeführt.
- Unter der westlichen Fassadenöffnung im Fahrprofil wird an der Stelle des zurückgebauten Vordachs ein Gitterrost als Fallsicherung montiert.

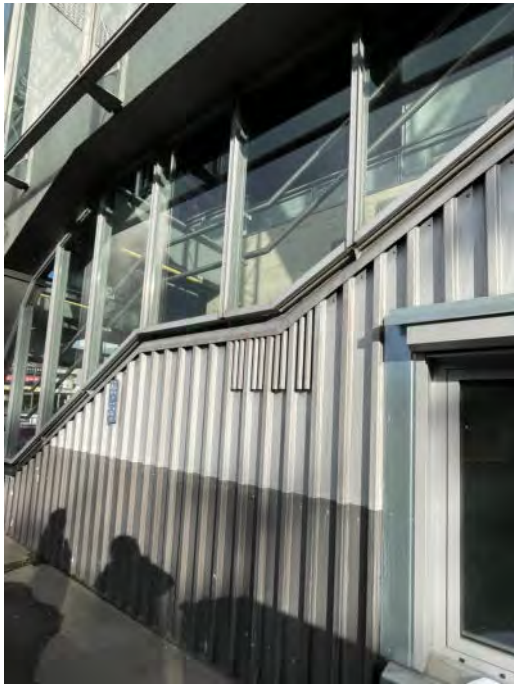
Abb. 3 Metallfassade Süden

- Die äußeren Fassadenflächen der Verteilerebene werden erneuert. Die aktuell vorhandene Bekleidung aus spundbohlenartigen Metallprofilen (Abb. 3 und 4), die möglicherweise Mitte der 90er Jahre montiert wurde, wird entfernt und durch eine elementierte Fassadenbekleidung mit heller metallischer Oberfläche ersetzt (Abb. 5).
- Die bisherigen Rolltore (Abb. 4) werden durch neue feingelochte Aluminium-Rollgitter (Abb. 6) ersetzt.
- Die umlaufende Glasfassade der Bahnsteigebene ist stark sanierungsbedürftig (Abb. 7 und 8). Die vorhandene Einfachverglasung wird durch VSG aus 2x8mm Floatglas im gleichen Scheibenformat ersetzt. Die charakteristische Tragkonstruktion aus filigranen Fachwerkbändern bleibt erhalten. Die äußeren Befestigungsprofile der Verglasung werden ggfls. durch ähnlich profilierte Deckleisten aus Aluminium ersetzt.

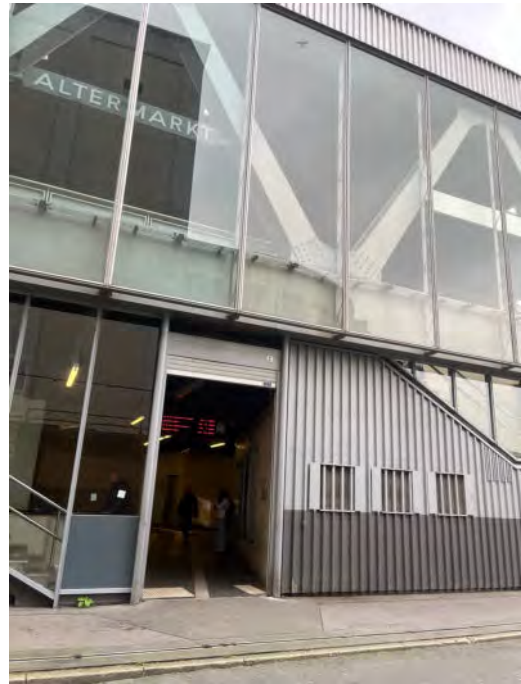
Abb. 4 Metallfassade und Rolltor Norden

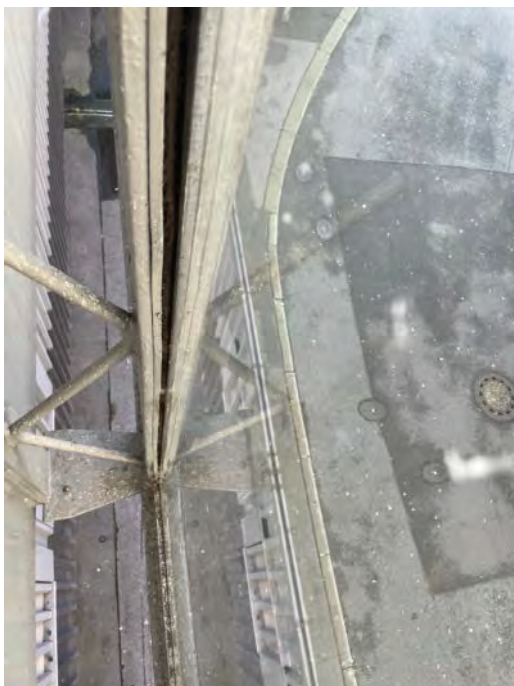
Abb. 7 Befestigung der Glasfassade

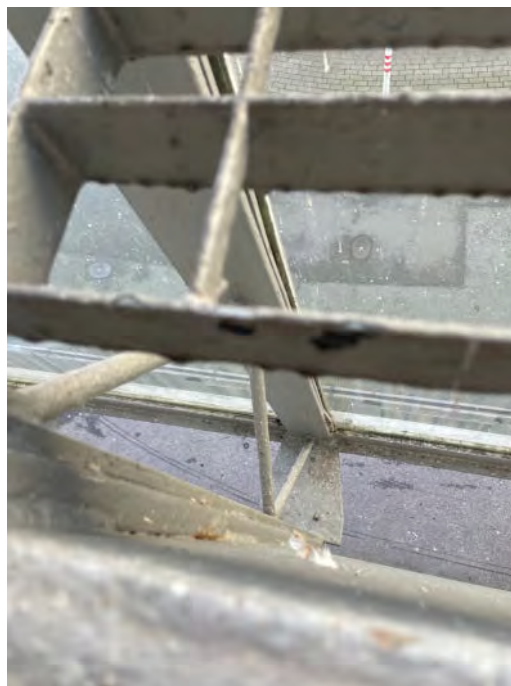
Abb. 8 Zustand Glasfassade Bestand

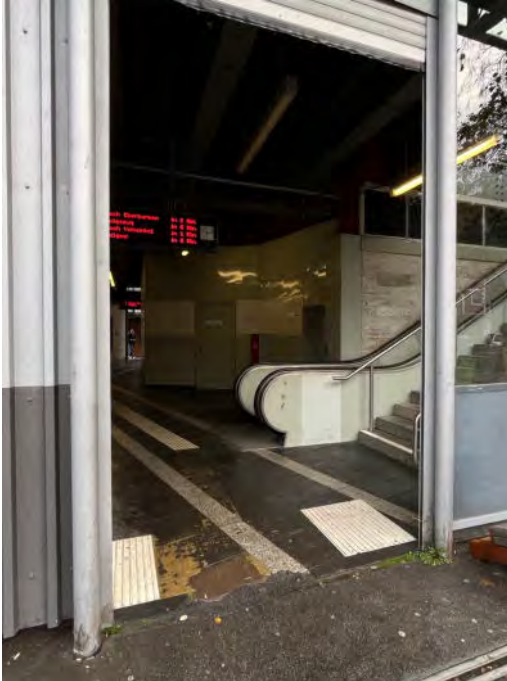
Abb. 9 Nord-Süd-Achse Verteilerebene

- Der ehemalige Schalterraum im Osten, der aktuell als Lagerfläche für das Ladenlokal genutzt wird, soll rückgebaut werden, um die Übersichtlichkeit der Verteilerebene in Nord-Süd-Richtung (Abb. 9) zu verbessern und eine bessere Belichtung zu ermöglichen (Abb. 11).

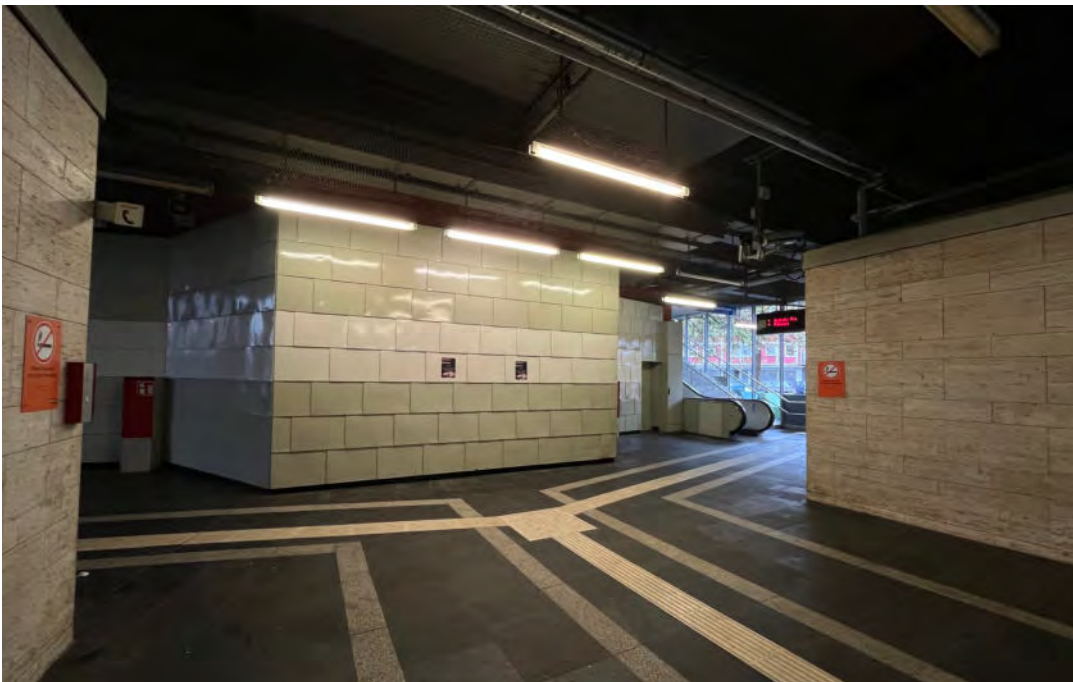
Abb. 11 Verteilerebene Blickrichtung Ost

- Die Verkehrsflächen der Verteilerebene (Abb. 11 und 12) erhalten revisionierbare Abhangdecken als elementierte Metallkonstruktion mit Aluminium-Oberflächen und integrierter Beleuchtung. Die Abhangdecken werden mit vertikalen Schürzen an die vorhandenen und neuen Einbauten angeschlossen. Hierdurch wird ein wirksamer Schutz vor Verschmutzung durch Tauben und Insekten gewährleistet. Die helle, reflektierende Oberfläche verbessert wesentlich die Aufenthaltsqualität in den öffentlichen Bereichen der Verteilerebene (Abb. 13). Aus den Altakten geht hervor, dass die Verteilerebene im Originalzustand mit Abhangdecken ausgestattet war. Diese wurden jedoch wegen konstruktiver Mängel bereits kurz nach Fertigstellung wieder entfernt.

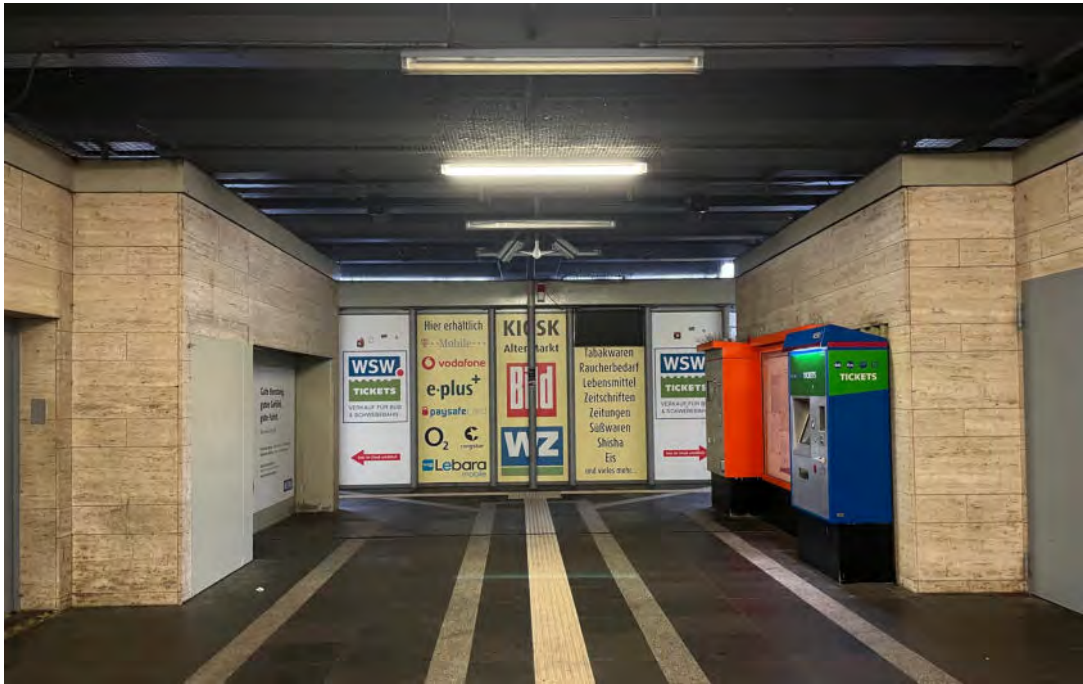
Abb. 12 Verteilerebene Blickrichtung West

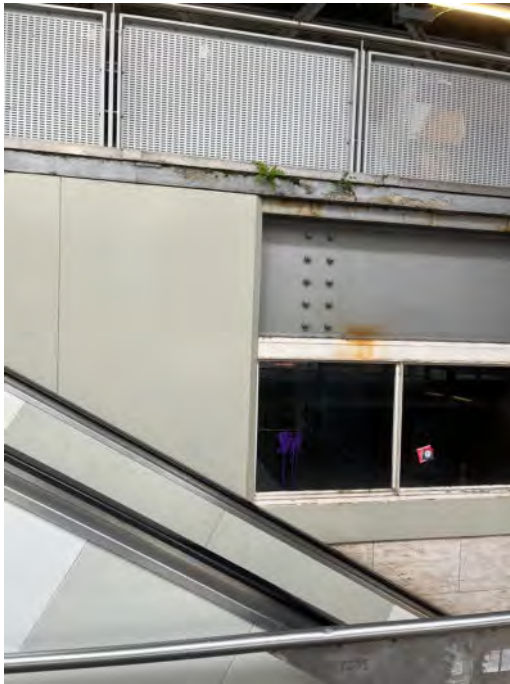
Abb. 14 Deckenausschnitt Rolltreppen

- In der Verteilerebene werden die Flächen der ehemaligen Rolltreppen in Bodenebene verschlossen, eingehaust und als Erweiterung den angrenzenden Räumen zugeschlagen. Die Ausführung erfolgt als elementierter Metallbau mit metallischen Oberflächen im öffentlichen Bereich (Abb. 5).  
Die Deckenaussparungen der Rolltreppen werden geschlossen und der Verkehrsfläche der Bahnsteigebene zugeschlagen. Die Aufweitung dieser bisherigen Engstelle verbessert die Situation bei hohem Fahrgastaufkommen und trägt zur Sicherheit bei (Abb. 17).  
Entlang der Treppe unterhalb der Bahnsteigebene wird zur Wuppermitte hin ein Wandstück als Stahlkonstruktion ergänzt, um das Eindringen von Tauben zu verhindern.

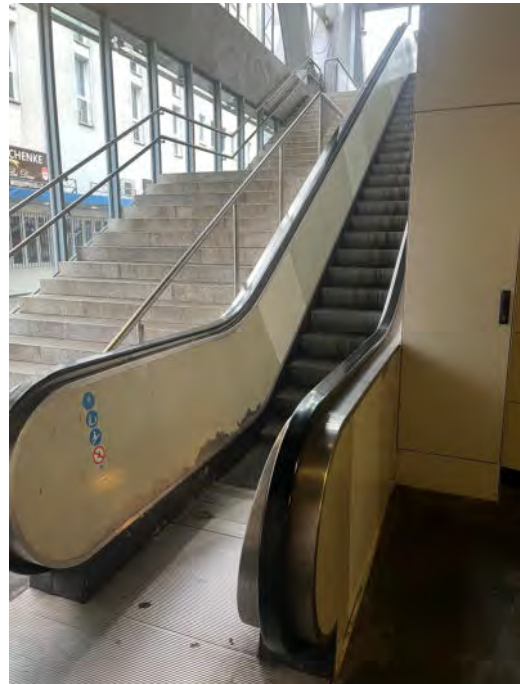
- Die Rolltreppen der östlichen Treppenaufgänge werden entfernt.  
Aus den vorliegenden Unterlagen geht hervor, dass die vorhandenen Rolltreppen 1994 eingebaut wurden. Die Rolltreppen weisen ihrer Nutzungsdauer entsprechend umfangreiche optische Mängel auf (Abb. 15). Die Tröge der Rolltreppen sind gemäß Bauwerksprüfung vom 13.12.2021 von Korrosion betroffen. Der aktuelle optische Eindruck bestätigt dies (Abb. 16). Darüber hinaus weisen die Flanken der Öffnungen in der Stahlbetonbodenplatte Abplatzungen und freiliegende Bewehrung mit entsprechendem Sanierungsbedarf auf (Abb. 14 und 16), weswegen eine Demontage der Rolltreppen in jedem Fall erforderlich ist. Aufgrund dessen, wegen der hohen Unterhaltskosten und wegen der Störanfälligkeit der Anlagen ist die ersatzlose Demontage vorgesehen. Funktional bedeutet dies keine Einschränkung, da inzwischen Aufzüge als Zugang zu den Bahnsteigen vorhanden sind.

Abb. 15 Zustand Rolltreppenanlage

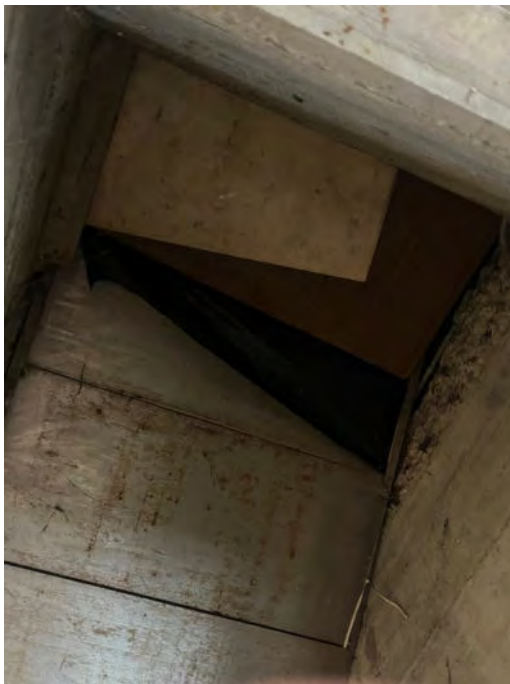
Abb. 16 Untersicht Rolltreppenanlage, Abplatzungen am Beton

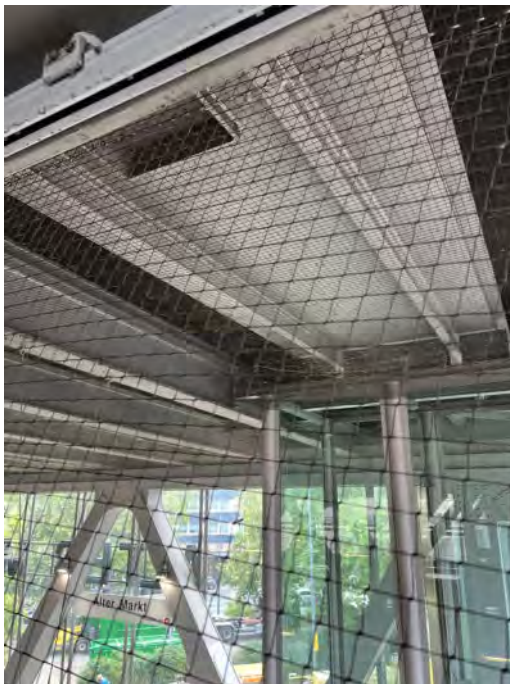
Abb. 18 Deckenuntersicht

- Unter den Dachträgern wird ebenfalls eine revisionierbare Abhangdecke als elementierte Metallkonstruktion mit Aluminium-Oberflächen installiert. Ausgenommen bleibt der Bereich oberhalb des Fahrprofils. Die vorhandenen Taubenschutznetze (Abb. 18) können daher auch hier entfallen. Diese Maßnahme verbessert nicht nur die Raumqualität innerhalb der Station, sondern

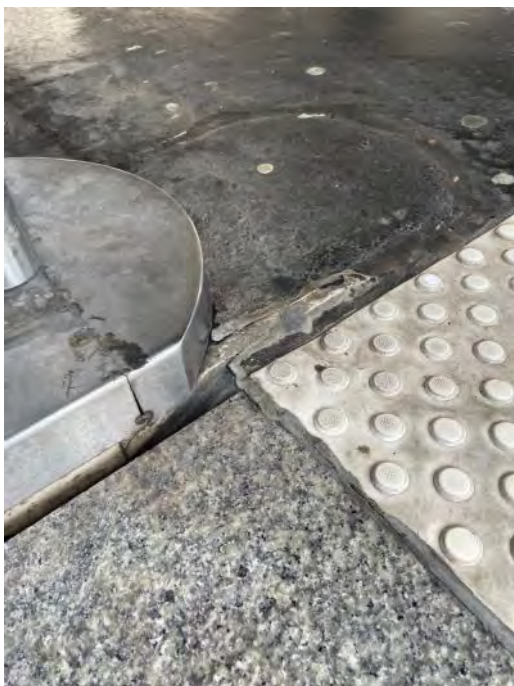
- Der Bodenbelag der Verteilerebene sowie der Bahnsteigebene wird überarbeitet und erneuert. Die vorhandene Gussasphaltfläche der Bahnsteigebene weist optische Beeinträchtigungen durch Verformung, Rissbildung und Verschmutzung auf (Abb. 20-22). Es soll eine Überarbeitung des vorhandenen Belags durch Schleifen, Ausbesserungen und Neuversiegelung durchgeführt und das taktile Leitsystem in diesem Zuge erneuert werden.

Abb. 20 Gussasphalt am Treppenaustritt

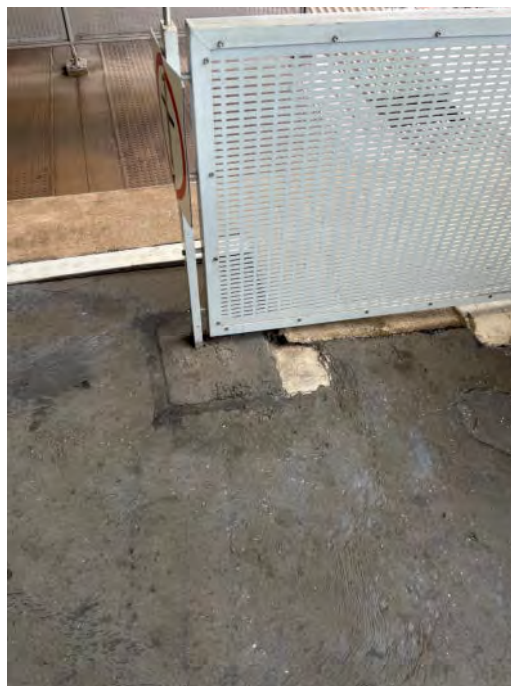
Abb. 21 Geländeranschluss

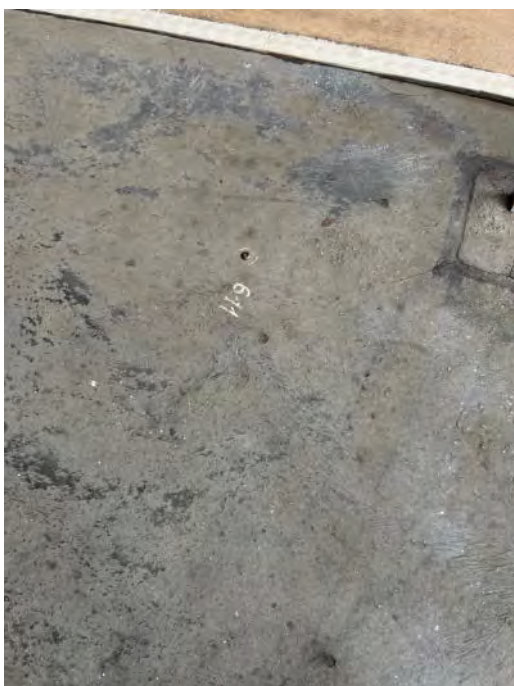
Abb. 22 Gussasphalt-Oberfläche

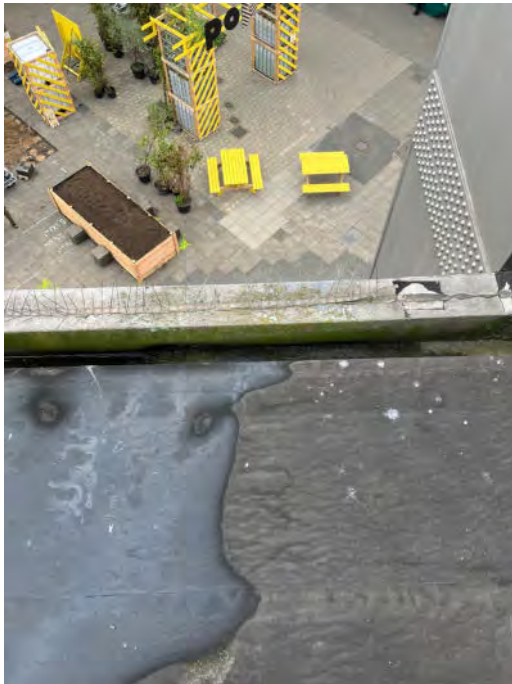
Abb. 23 Zustand Kastenrinne

- An den tragenden Leichtbeton-Hohldielen der Dachkonstruktion wurden im Zuge der Voruntersuchungen Schäden festgestellt, die den Erhalt dieser Konstruktion ausschließen. Aus diesem Grund werden die Leichtbeton-Hohldielen im ersten Bauabschnitt 2026 entfernt und durch eine tragende Ebene aus Trapezblechen ersetzt. Hierauf wird eine Dämmebene (zum verbesserten Schallschutz) und die neue Dachdichtung aufgebracht. Die Rinnen und die Traufausbildung werden im Zuge dieser Maßnahme erneuert. Der Umbau des Daches erfolgt vor den weiteren Maßnahmen zu Umgestaltung bereits 2026. Die unter 4.2 und 4.3 beschriebene Sanierung und Umgestaltung wird 2027 durchgeführt. Für die Sanierung des Daches wird die Station rundum mit einem Dachfangerüst eingerüstet. Das Gerüst wird dann im Zuge der späteren Arbeiten zum Fassadengerüst umgebaut.

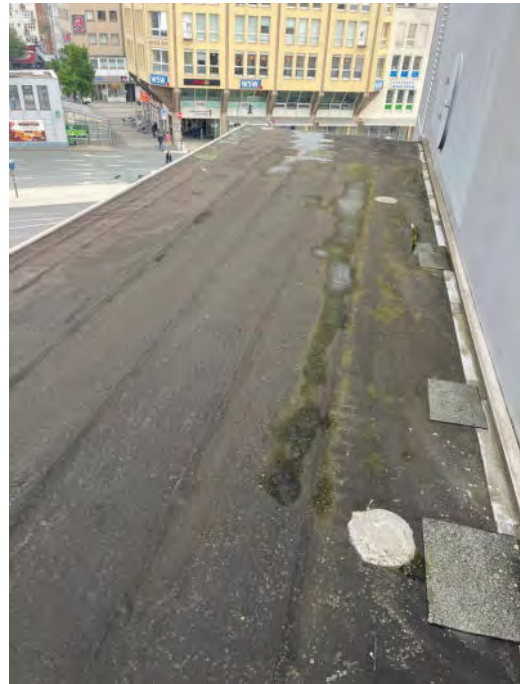
Abb. 24 Zustand Dachabdichtung

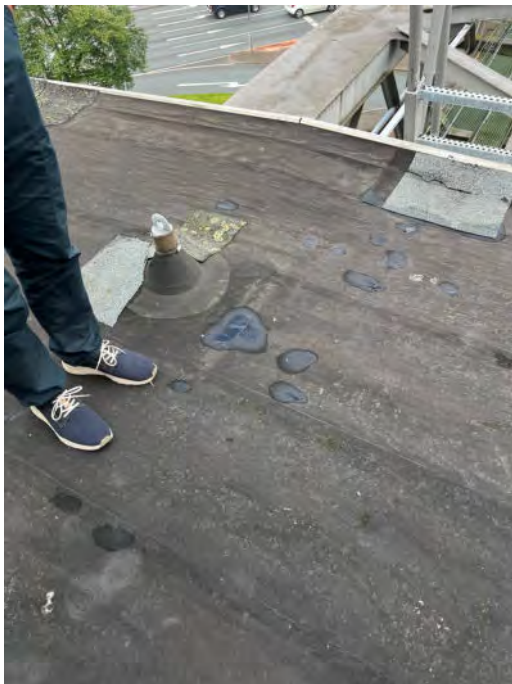
Abb. 25 Durchdringungen in Dachhaut

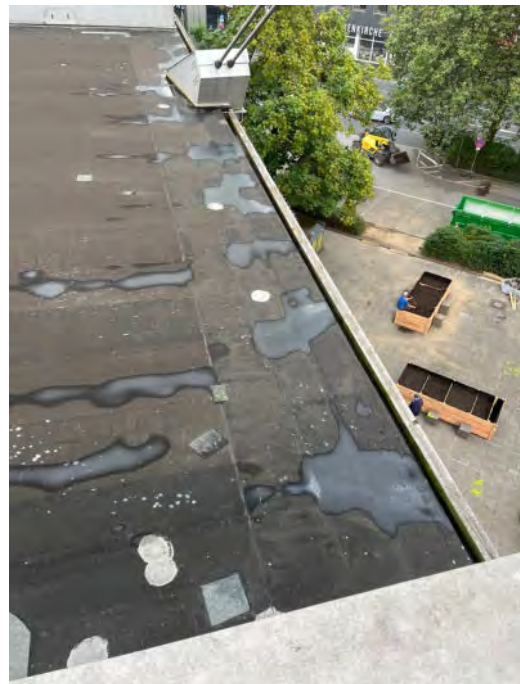
Abb. 26 Gesamteindruck Dachabdichtung

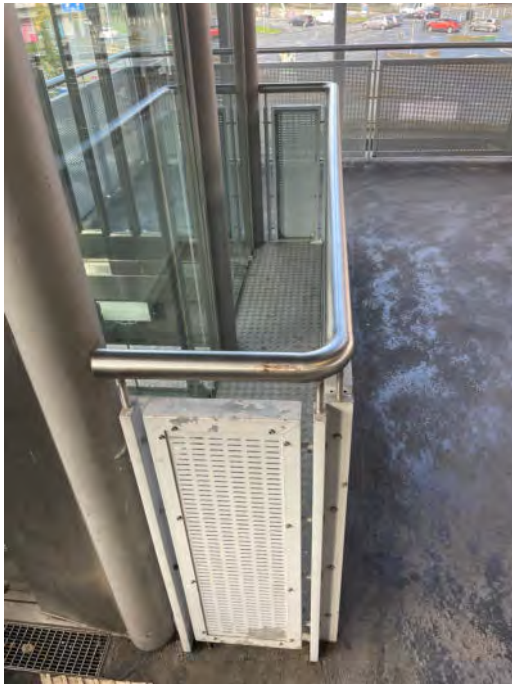
Abb. 27 Zustand Absturzsicherung

- Die Erweiterung der Bahnsteige im Bereich der Rolltreppen macht eine neue Absturzsicherung erforderlich. In diesem Zuge sollen auch die vorhandenen Geländer und Absturzsicherungen (Abb. 27) einschließlich der Werbeanlagen (Abb. 29) überarbeitet oder erneuert werden. Die Litfaßsäulen (Abb. 30) in den beiden östlichen Gebäudeecken der Bahnsteigebene werden entfernt.

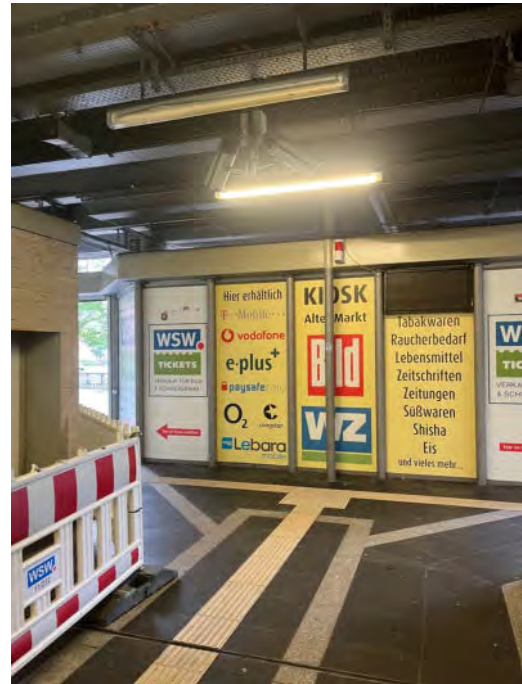
Abb. 28 vorh. Pendelbeleuchtung

- Die vorhandenen Bauteiloberflächen werden gereinigt und ausgebessert.
- Die abgependelte Beleuchtung (Abb. 11,12,17 und 28) wird erneuert.

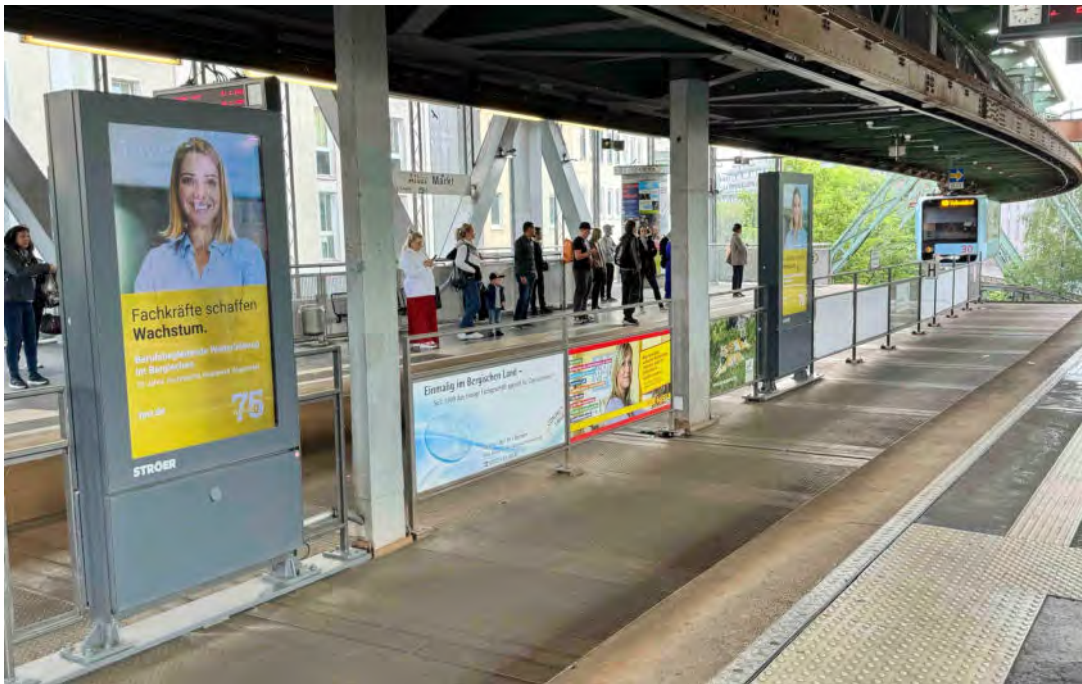
Abb. 29 Werbeanlagen Bestand

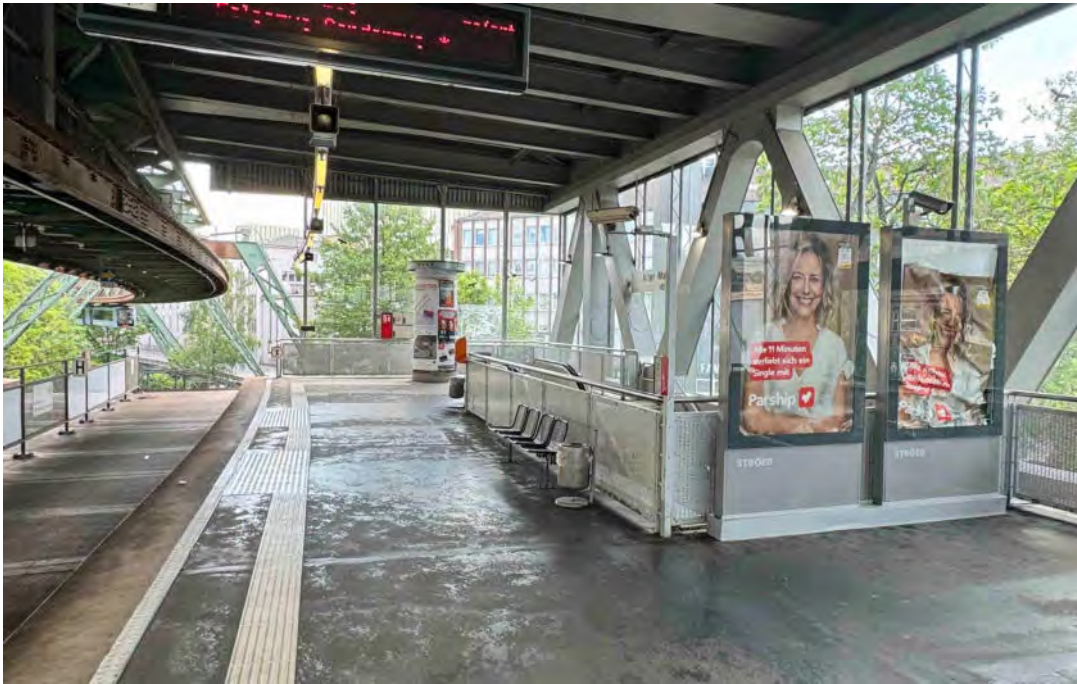
Abb. 30 Werbeanlagen, Litfaßsäule Bestand
