Örtlichkeit – ULB Krummer Timpen 3 in Münster

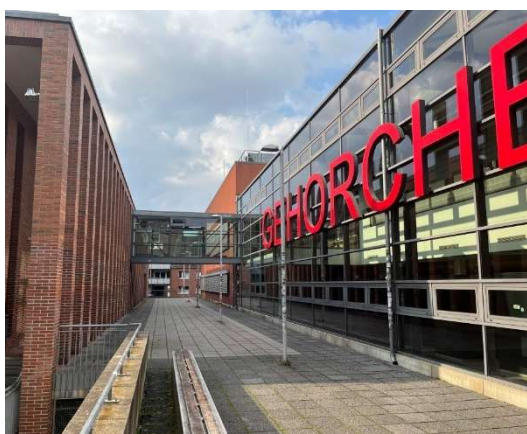
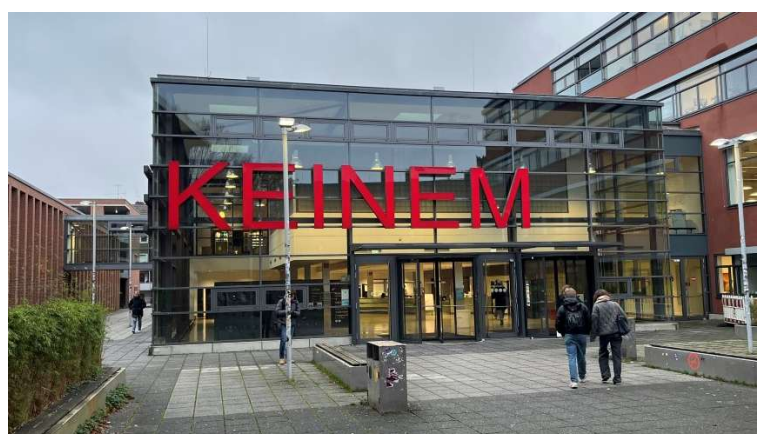
Gang/Zuwegung vom Krummer Timpen aus zum Haupteingang

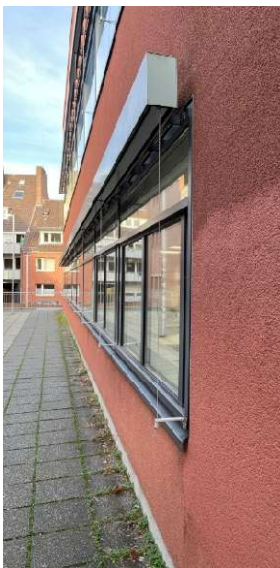
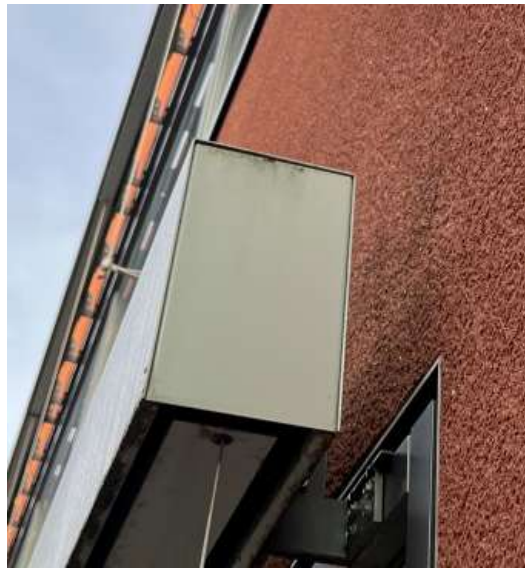
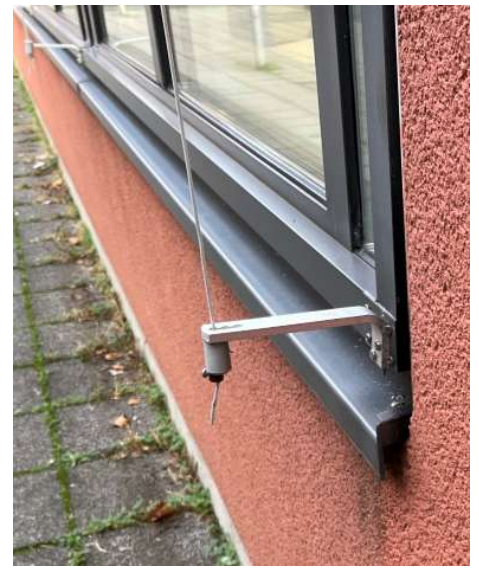
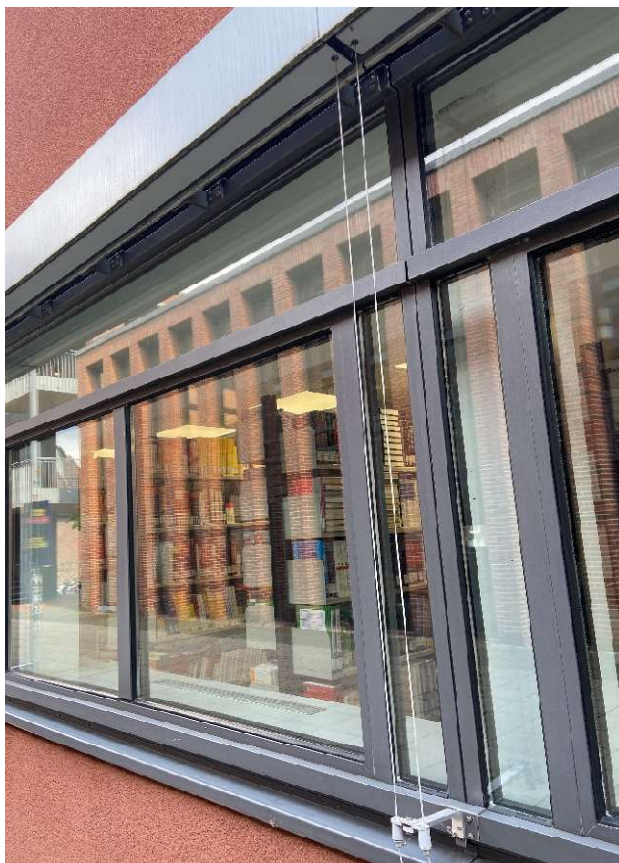
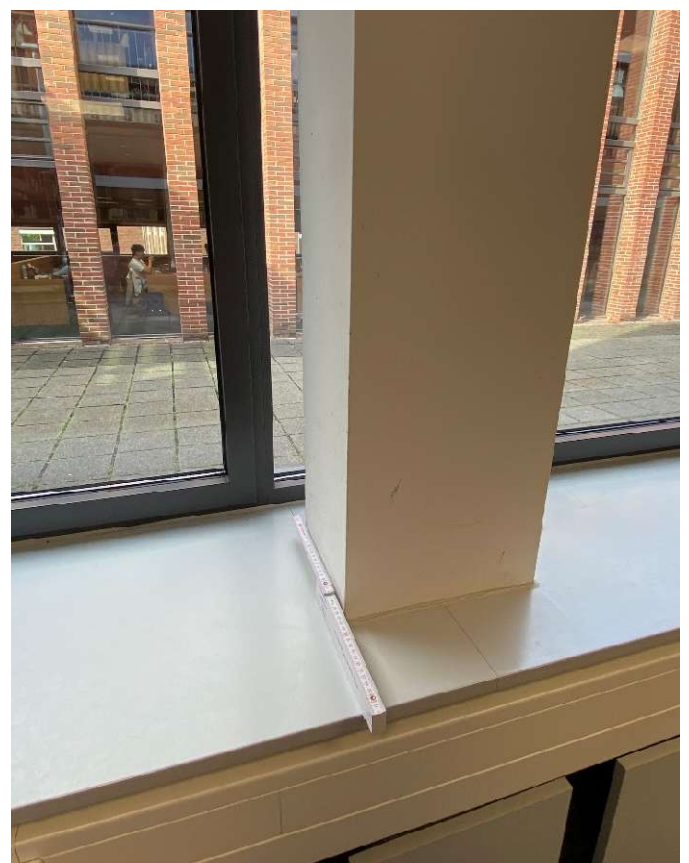
Südfassade - Ausbau und Entsorgung Alu-Glas-Fensterelement, Abbruch Brüstung

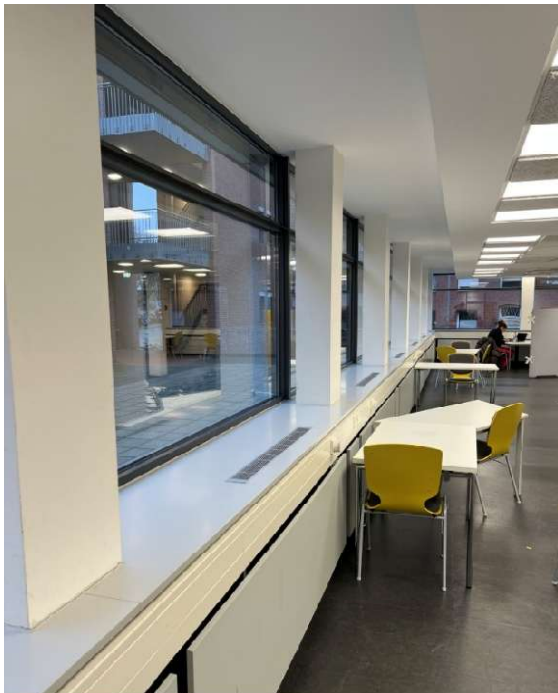
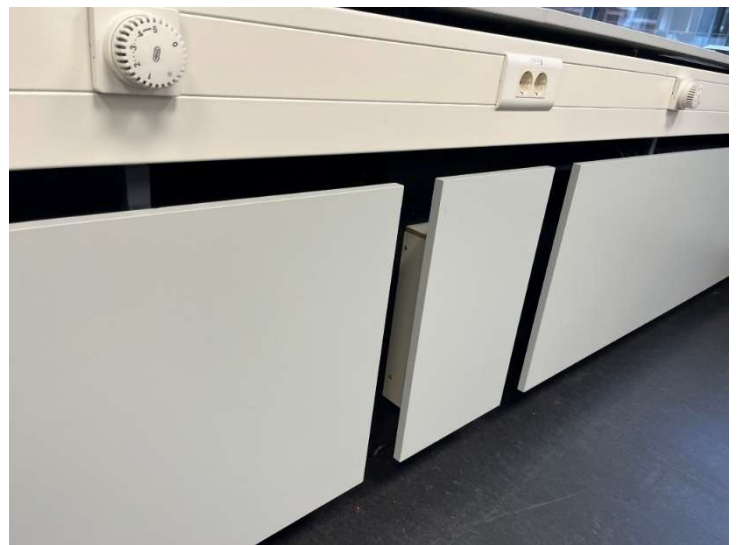
EG Lehrbuchsammlung

Abbruch Teilbereich abgeh. Rasterdecke mit Fries (von der re Wand bis zu den Stb-Stützen)
Abbruch Fensterband, Fensterbank und Holzblenden (Kabelkanal bauseits)

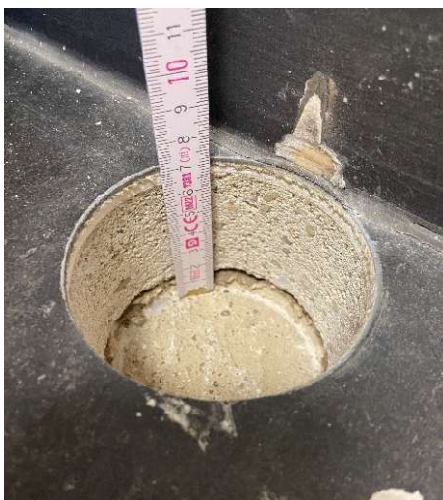
Abbruch Fussbodenaufbau Estrich und Lino-Belag, incl. Sockelleisten

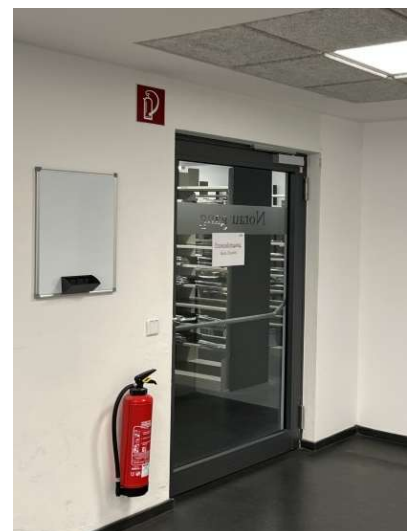
Brandschutztür

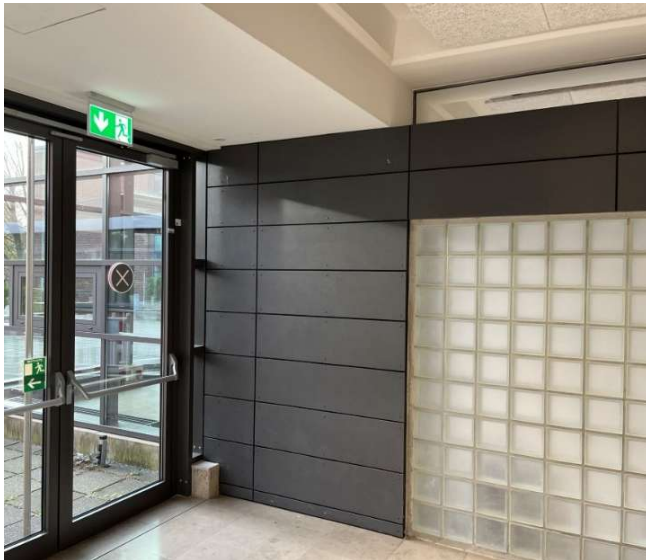
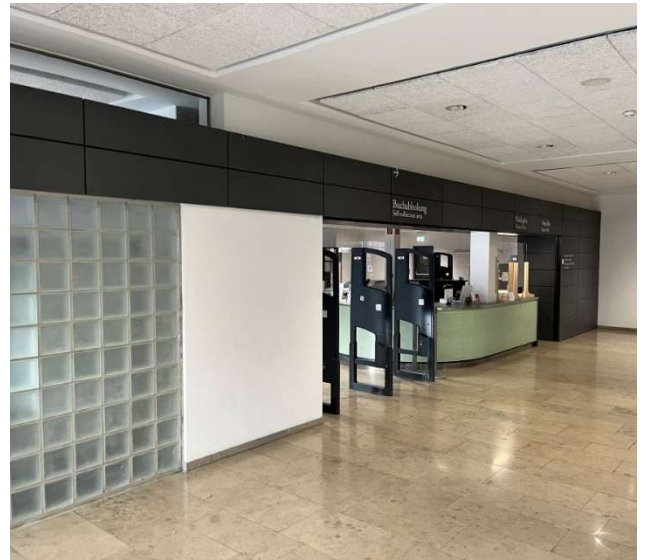
„Wand-Möbelkonstruktion“ Demontage u. Entsorgung hier: Ansicht Flur

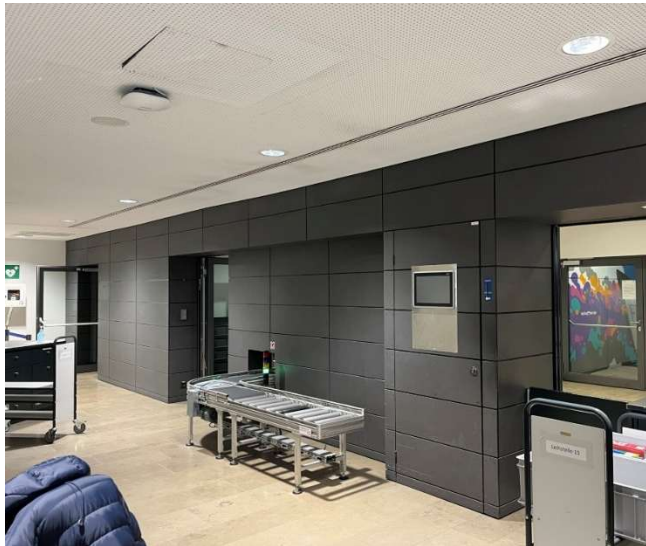
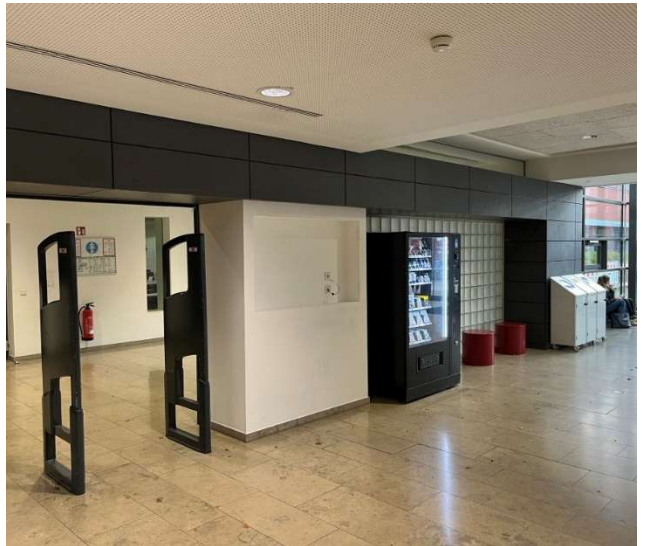
„Wand-Möbelkonstruktion“ Demontage u. Entsorgung hier: Ansicht Foyer

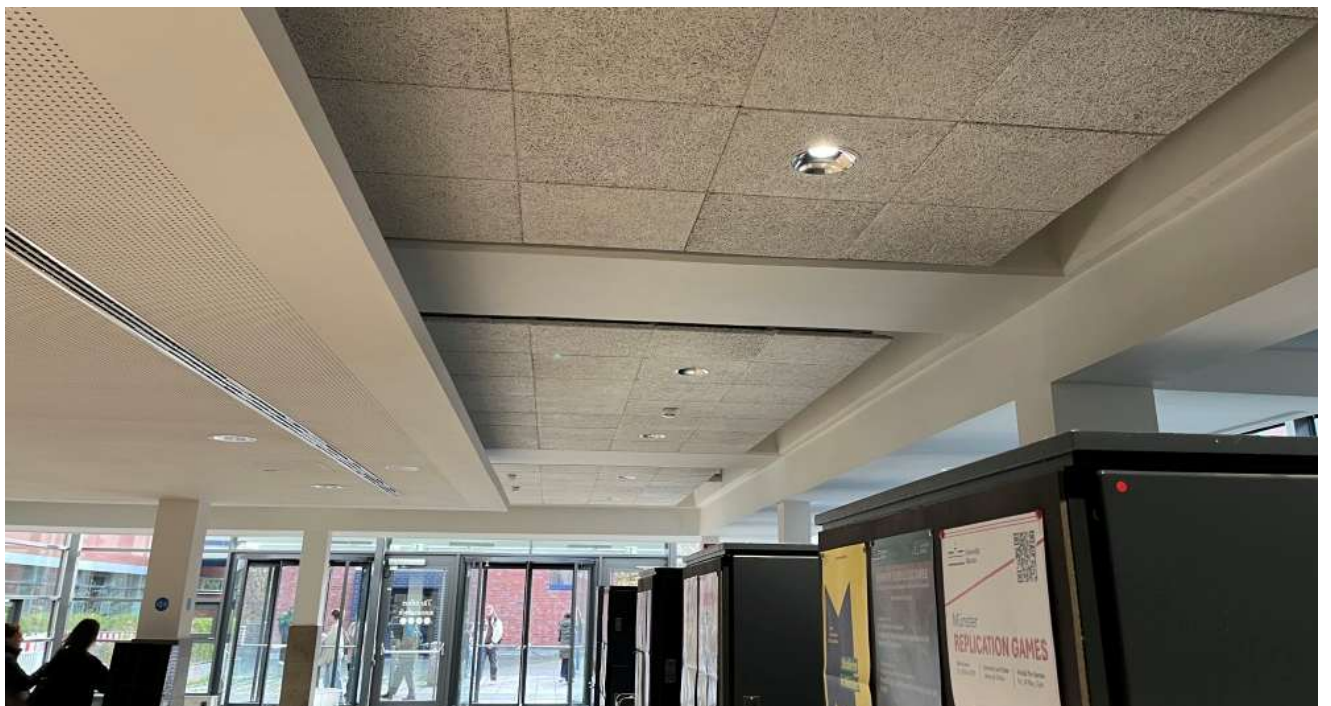
EG Foyer Demontage u. Entsorgung abgehängte Decken

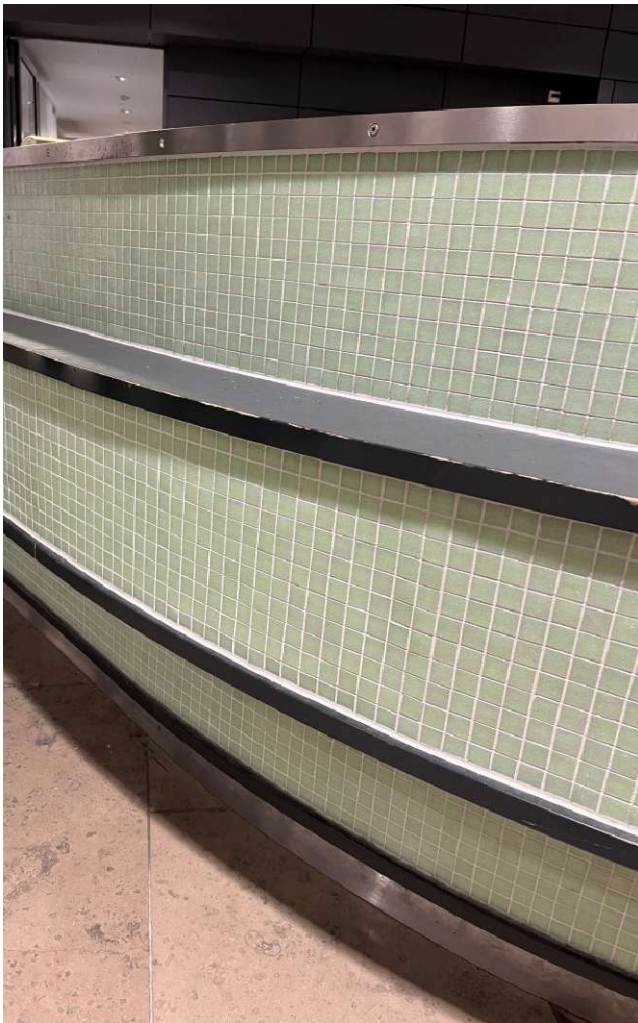
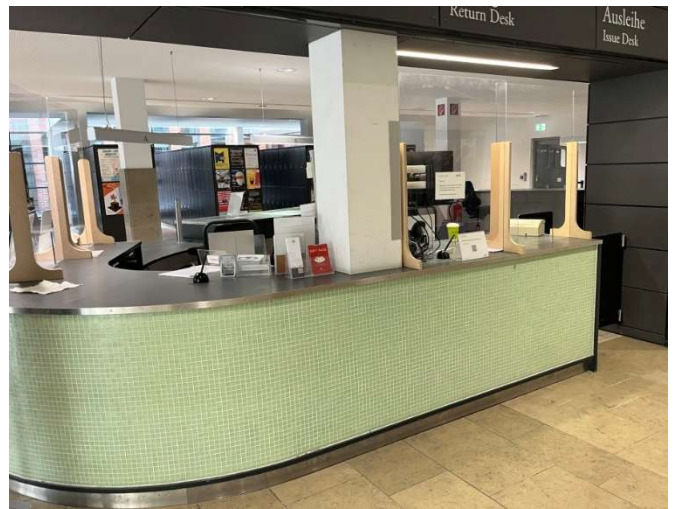
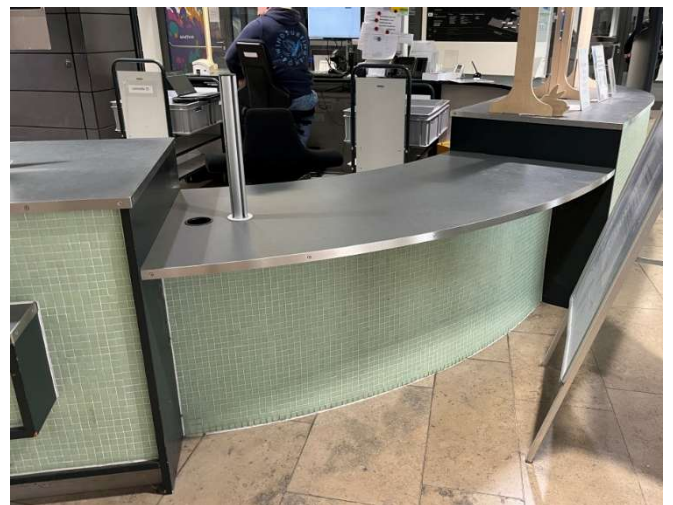
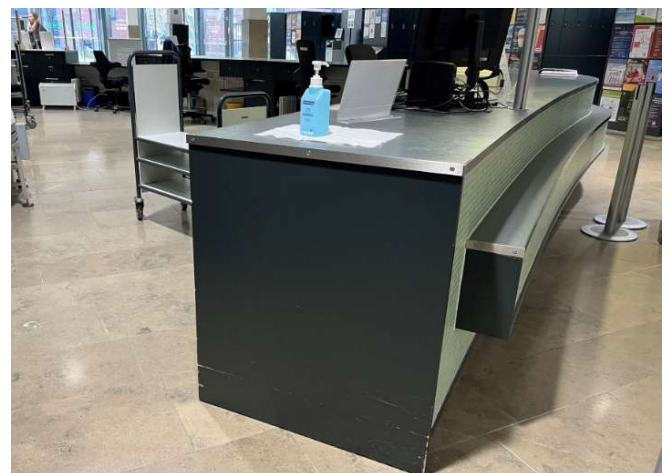
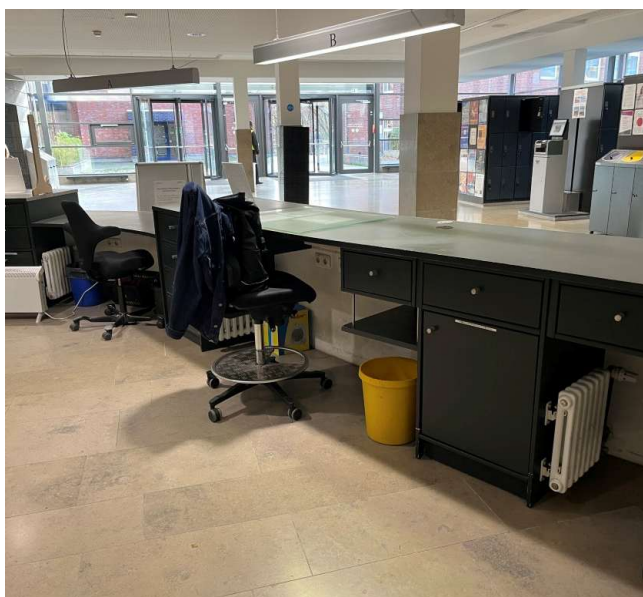
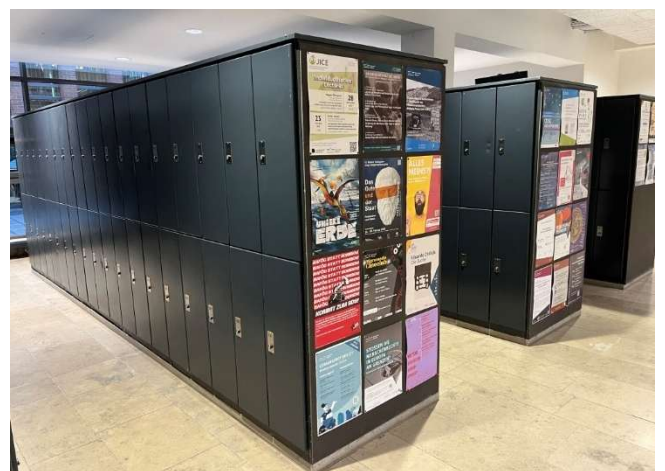
EG Foyer Info-Theke Demontage u. Entsorgung

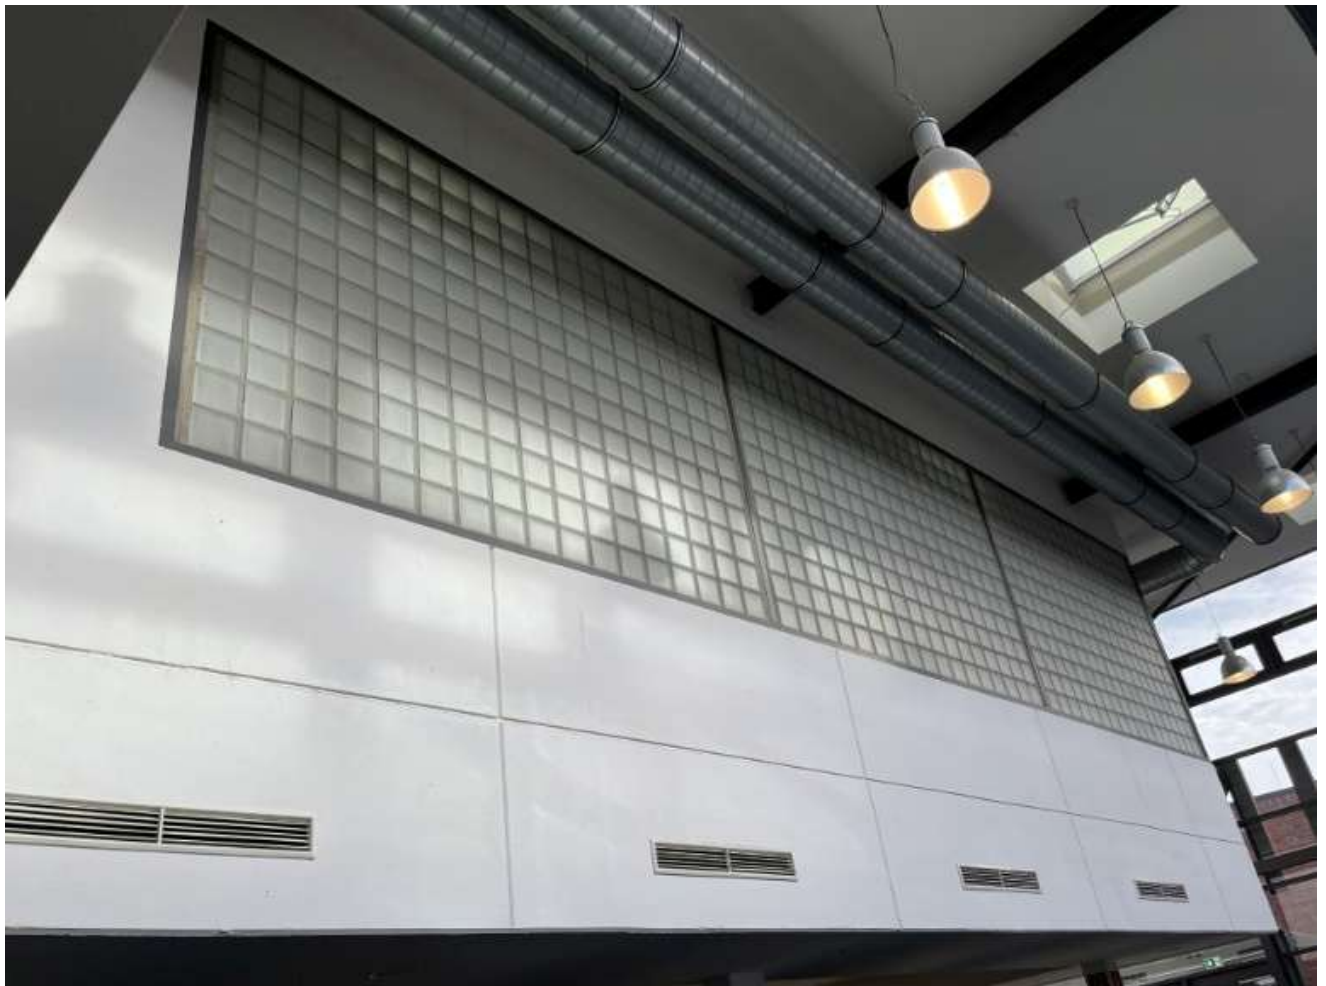
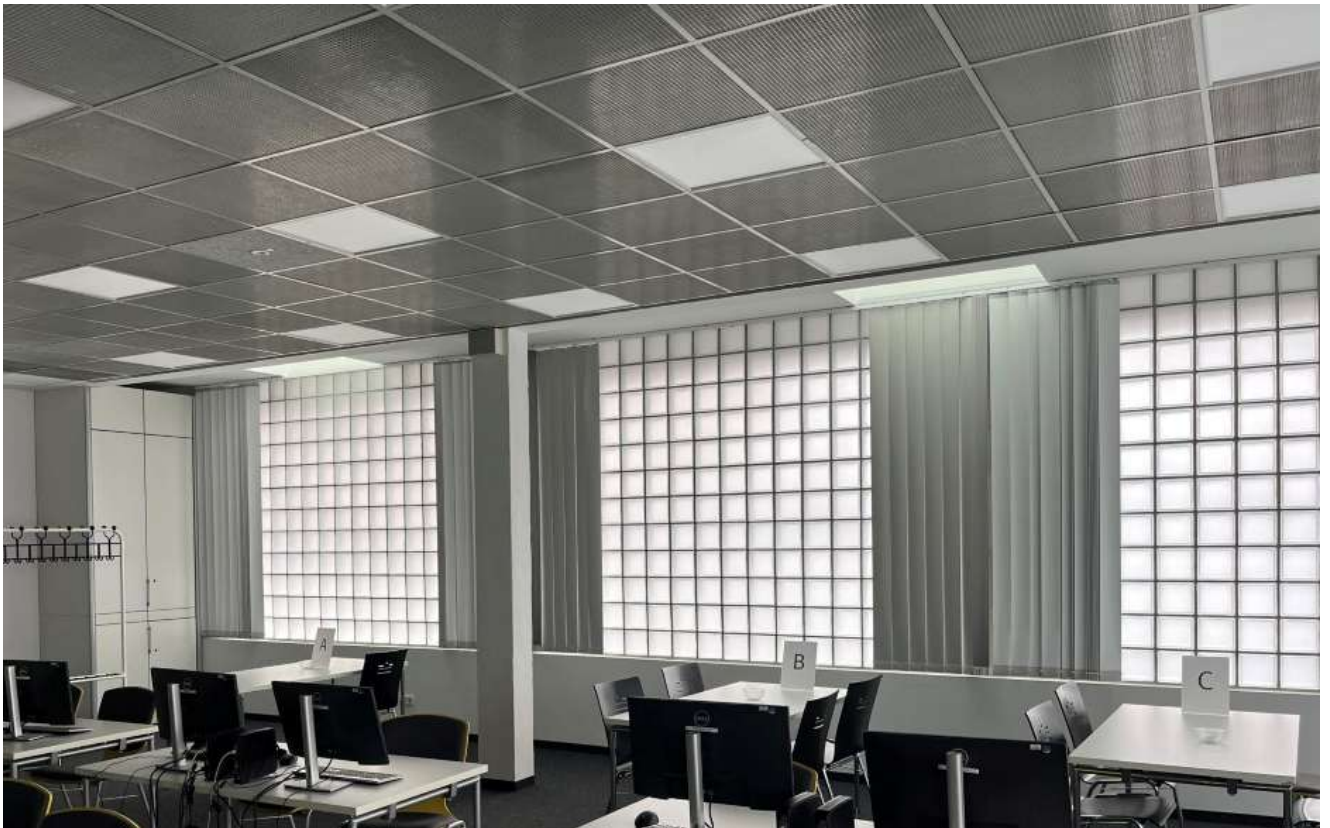
EG Foyer Luftraum

Demontage u. Entsorgung Glasbausteine, Einschnitt
Betonbrüstung für neue Stahltreppe

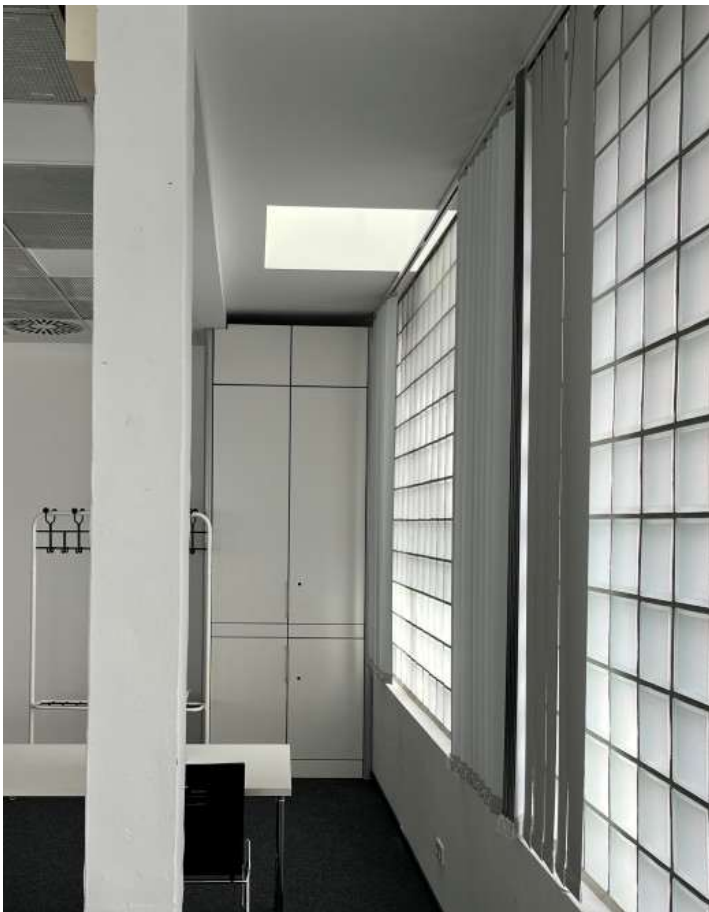
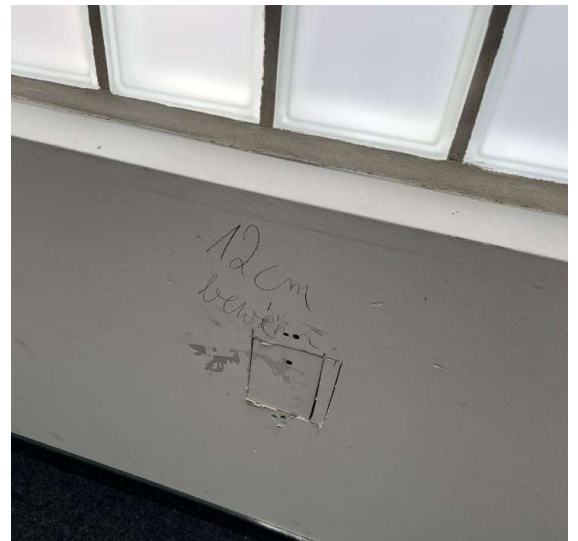
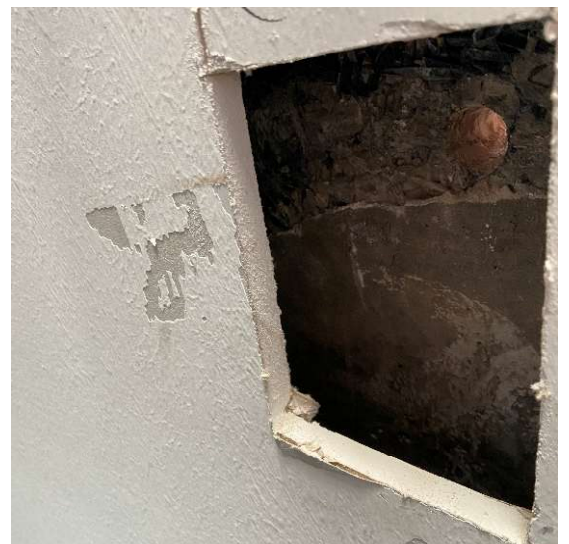
1.OG Medienraum (Auditorium)

Demontage u. Entsorgung Glasbausteine, Vorsatzschale
Brüstung, abgeh. Metallrasterde., GK-De glatt
Loses Mobiliar: Stühle räumen, entsorgen

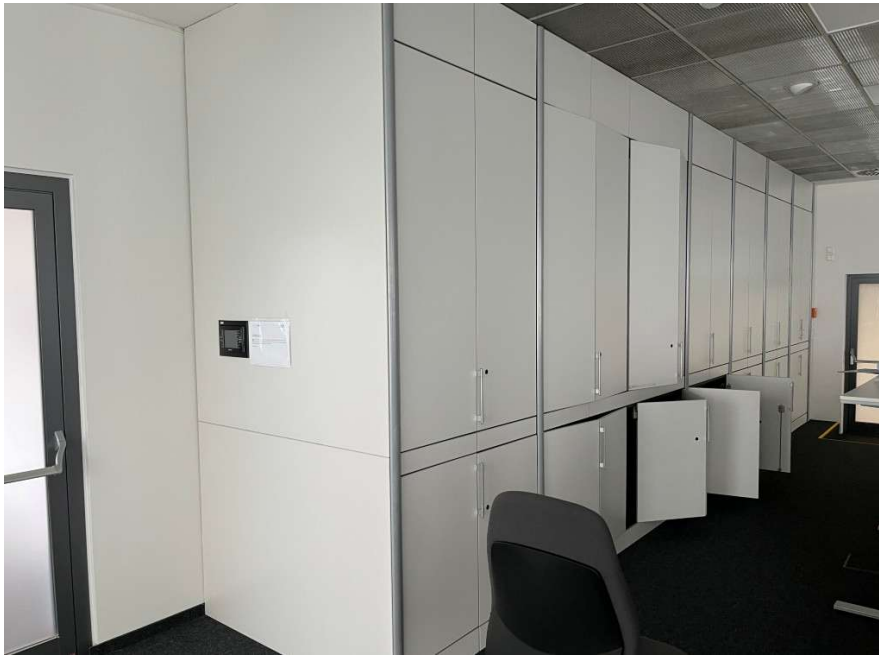
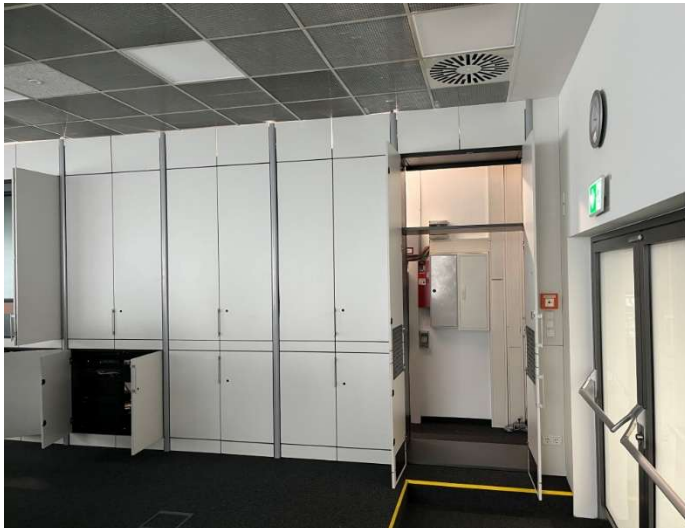
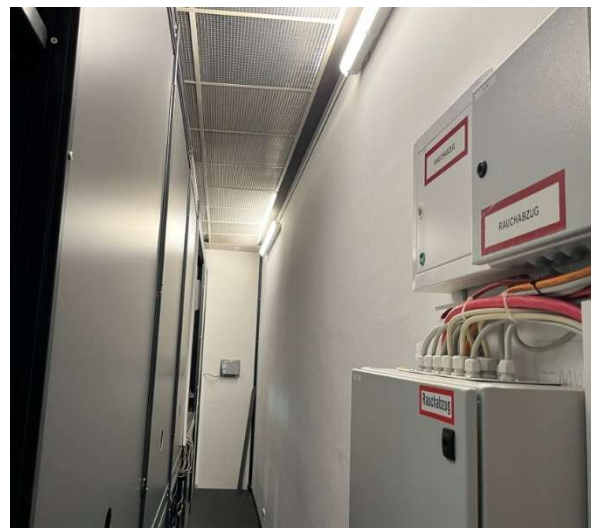
1.OG Medienraum (Auditorium)

Demontage u. Entsorgung Schränke und Hohlraumboden mit Nadelfilz

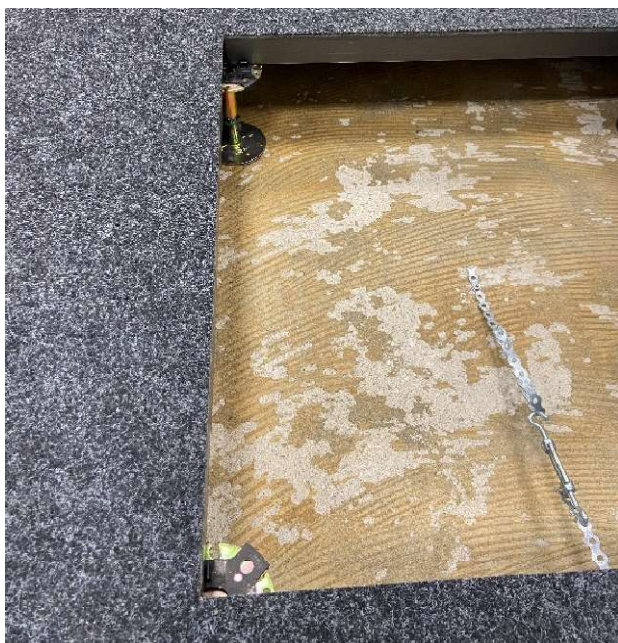
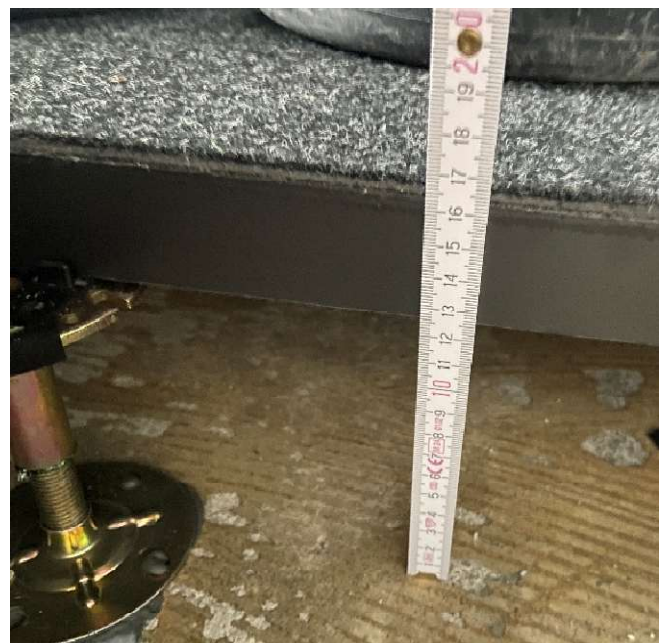
1.OG Cafeteria – Rückbau besteh. Rampe zum Medienraum

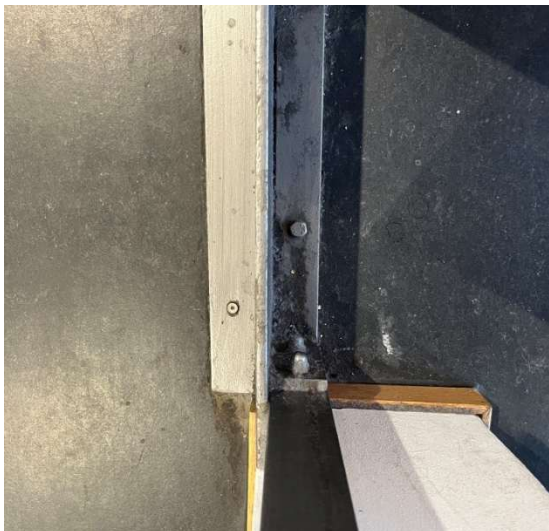
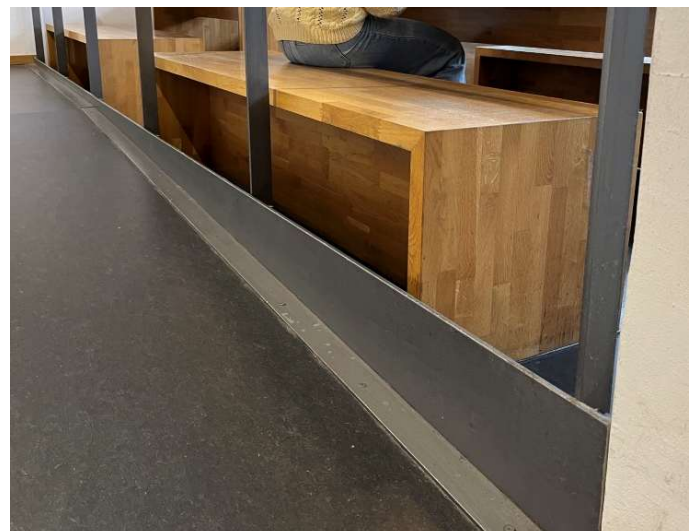
„Wand-Nischenkonstruktion“ Demontage u. Entsorgung (Automaten bauseis)

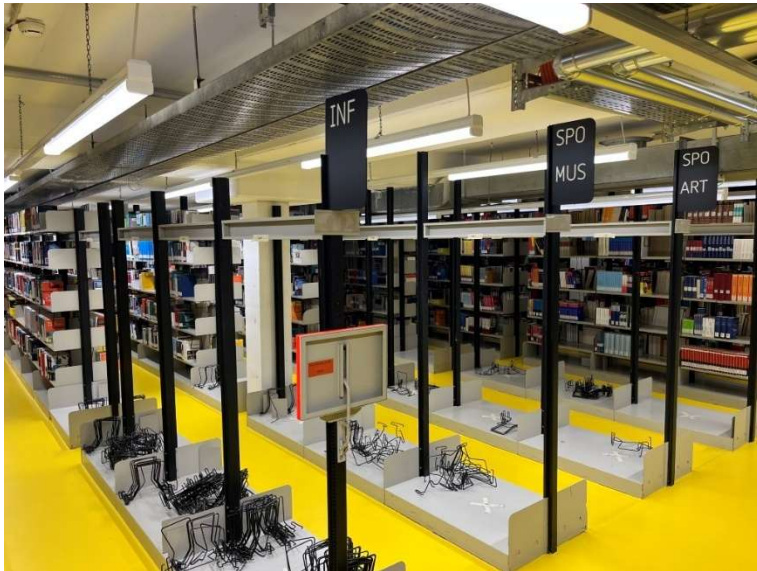
1.UG Magazin

Demontage u. Entsorgung Metallregale

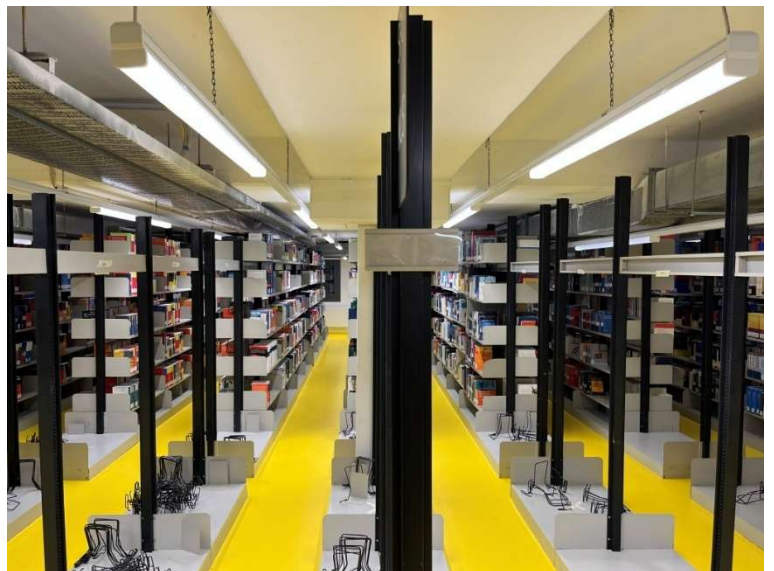
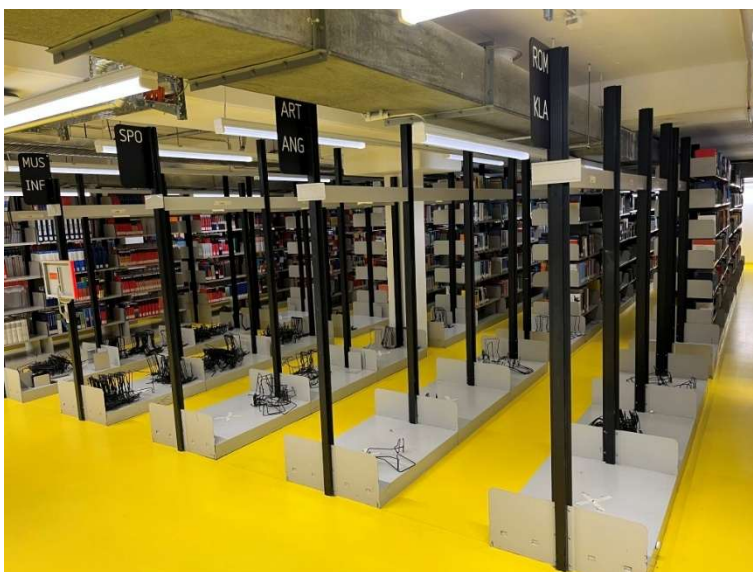
Altbestand unter Metallregalen – Vinyl-Asbest-Platten

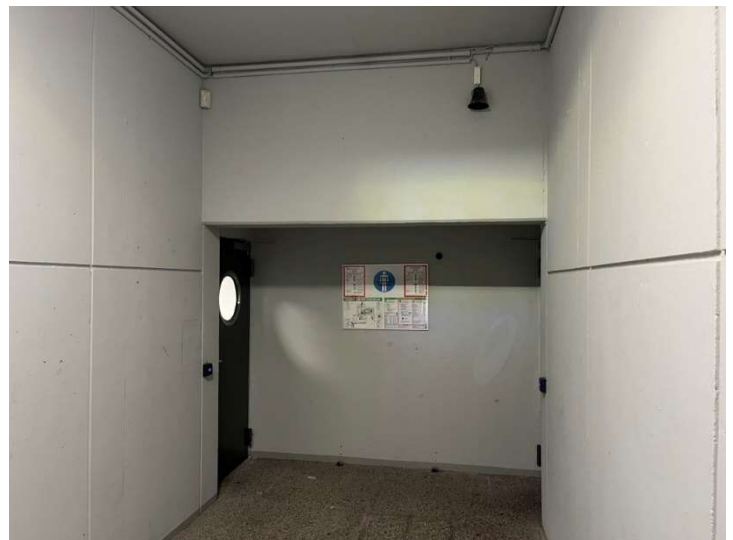
Demontage u. Entsorgung Waschbetonpl.
incl. Estrich für neue Wand in F90
