Sanierung der denkmalgeschützten Bürogebäude LRA-MB, Haus B und C – Bauabschnitt 1

Sanierung des Bürogebäudes LRA-MB, Haus D – Bauabschnitt 2

Landratsamt Miesbach

**Erläuterungsbericht zur Sanierung der beiden denkmalgeschützten Gebäude – Bauabschnitt 1**

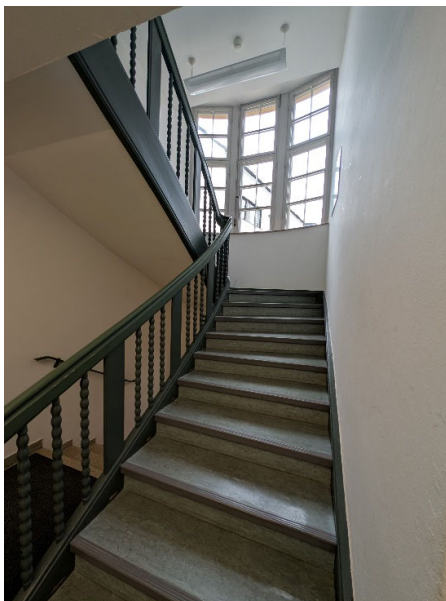
Die Geländer der Treppenanlagen liegen in historischer baulicher Ausführung im Bestand vor und sollen aus Gründen des Denkmalschutzes erhalten bleiben. Eine Erhöhung der Handläufe ist in Abstimmung zum Denkmalschutz einzuplanen.

Der Treppenlauf in Haus C, OG-DG steht nicht unter Denkmalschutz und soll aufgrund des unguten Steigungsverhältnisses erneuert werden.

Treppenhaus Haus B (entspr. Haus C)

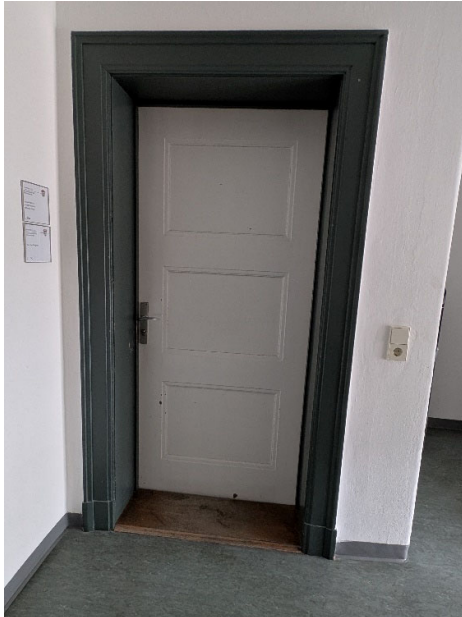
Die historischen, denkmalgeschützten Türen sollen möglichst erhalten bleiben. Soweit sie nicht das baurechtliche Schutzziel erfüllen, wäre eine Sanierungslösung in die historische Bausubstanz mit den Denkmalbehörden abzuklären. Die Innentüren sollen mit Profilzylindern einer neuen Schließanlage ausgestattet werden.

Historische Innentür OG Haus C

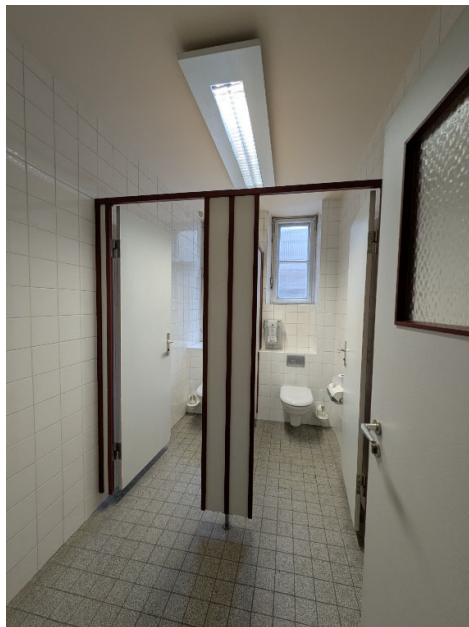
Die Toilettenanlagen im Erd-, Ober- und Dachgeschoßen sind aufgrund ihres altersbedingten Zustandes sanierungsbedürftig. Ausnahme hierzu wäre das 2025 sanierte Damen-WC im OG Haus C. Toiletten und Handwaschbecken, Armaturen und weiteres Mobiliar wie WC-Trennwände sind zu erneuern. Für die Unterbringung von Reinigungsgeräten und Putzmittel sind neue Schränke in der Architektenplanung vorgesehen.

WC Damen OG Haus C

Wasser- und Abflussleitungen sind zu überprüfen und gegebenenfalls zu erneuern.

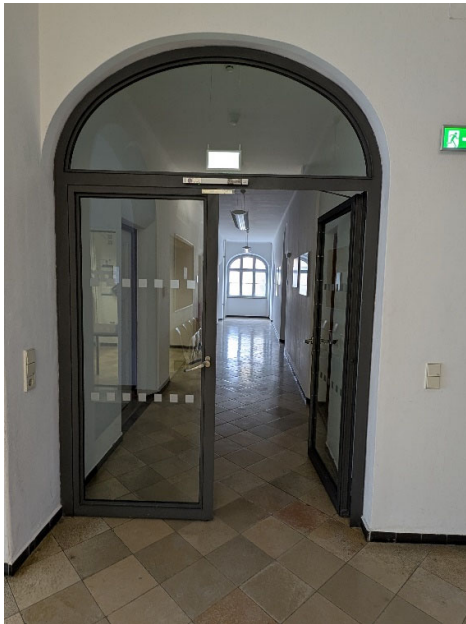
Rauchschutztüren Flure im Bestand

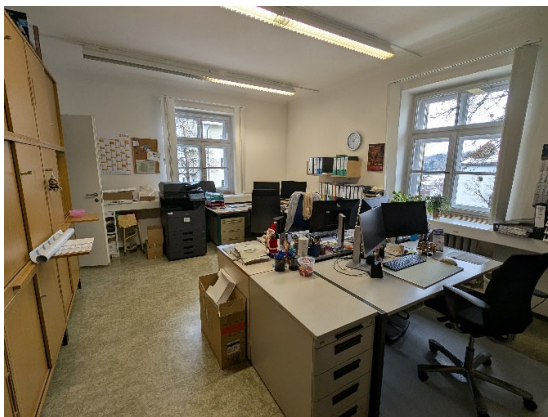
Büro OG Haus C

Nach Durchführung der baulichen Maßnahmen als modernes Bürogebäude ist ein Neuanstrich für Flure, Treppenräume, Teeküchen, Büro- und Besprechungsräume sowie sämtliche Nebenräume notwendig.

Die historischen Zimmertüren sind ebenfalls neu zu streichen, die Drückergarnituren sind zu erneuern.

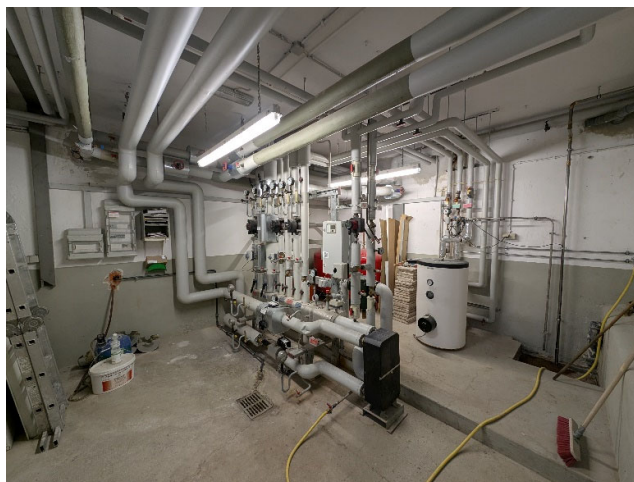
Die Gebäude werden über Fernwärme beheizt. Die Zentrale hierzu befindet sich im Untergeschoss Haus B. Die Heizkörper in den Räumen sind historische Gliederheizkörper. Hier gilt es zu untersuchen, wie mit dem Bestand umzugehen ist.

Fernheizung UG Haus B
