Erläuterungsbericht (LPH 2)

für die Sanierung des Forschungsgewächshauses des
Julius-Kühn-Instituts Kleinmachnow

Großbeeren, den 29.09.2023

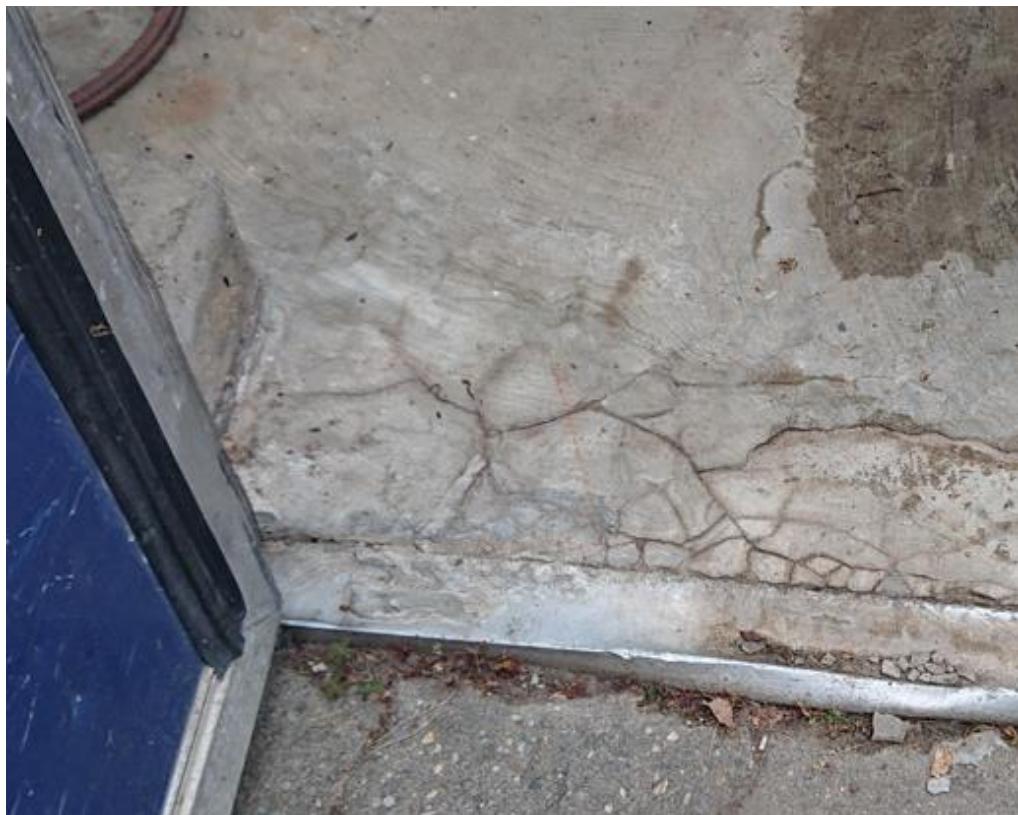
Die Betonbodenplatte weist jedoch insbesondere in den Bereichen des Arbeits- und Technikraums und Verbinders Rissbildungen, Abplatzungen und teilweise im Zugangsbereich auch Auflösungerscheinungen auf (Siehe Abbildungen 3 und 4). Hier ist aus Gründen des Arbeitsschutzes eine Sanierung dringend erforderlich.

Abbildung 3: Abplatzungen und Rissbildung in der Bodenplatte Arbeits- und Technikraum

Schadhafte Teile der Betonbodenplatte werden durch Diamanttrennschneiden herausgelöst und erschütterungsarm abgebrochen. Anschließend werden diese Betonbauteilbereiche mit Armierung erneuert und zum Bestandsbereich wird eine dauerelastische Wartungsfuge hergestellt.

Die alte Fußbodenbeschichtung wird mittels Schleifmaschinen mit Absaugvorrichtung abgeschliffen. Es folgt eine Rissanierung, Untergrundverfestigung und bei Bedarf eine Ausgleichsspachtelung.

Die Epoxidharzendbeschichtung (Abriebfestigkeit 10, Rutschsicherheit hoch R11) erfolgt mit einer Quarzsandabstreuung. Die Übergangsbereiche zu den verbleibenden Fußbodenversiegelungen und den angrenzenden Bauteilen werden mittels dauerelastischer Wartungsfuge hergestellt.

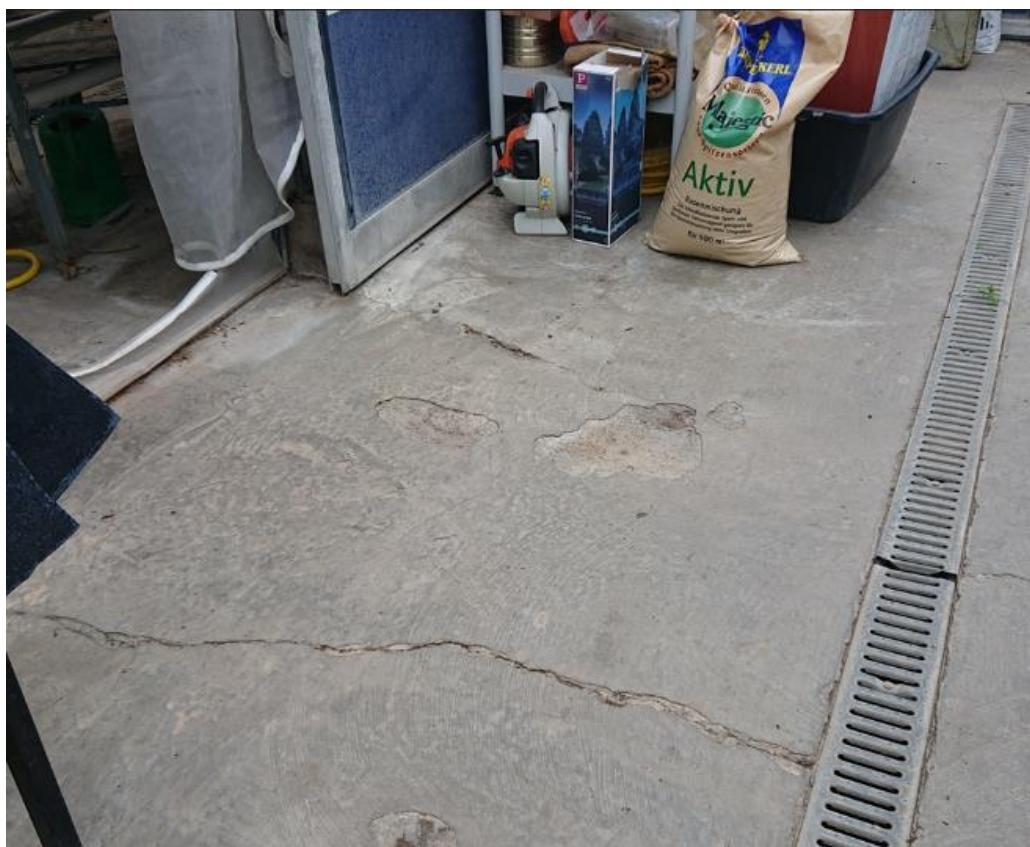
Abbildung 4: Abplatzungen und Rissbildungen der Bodenplatte im Arbeitsverbinder

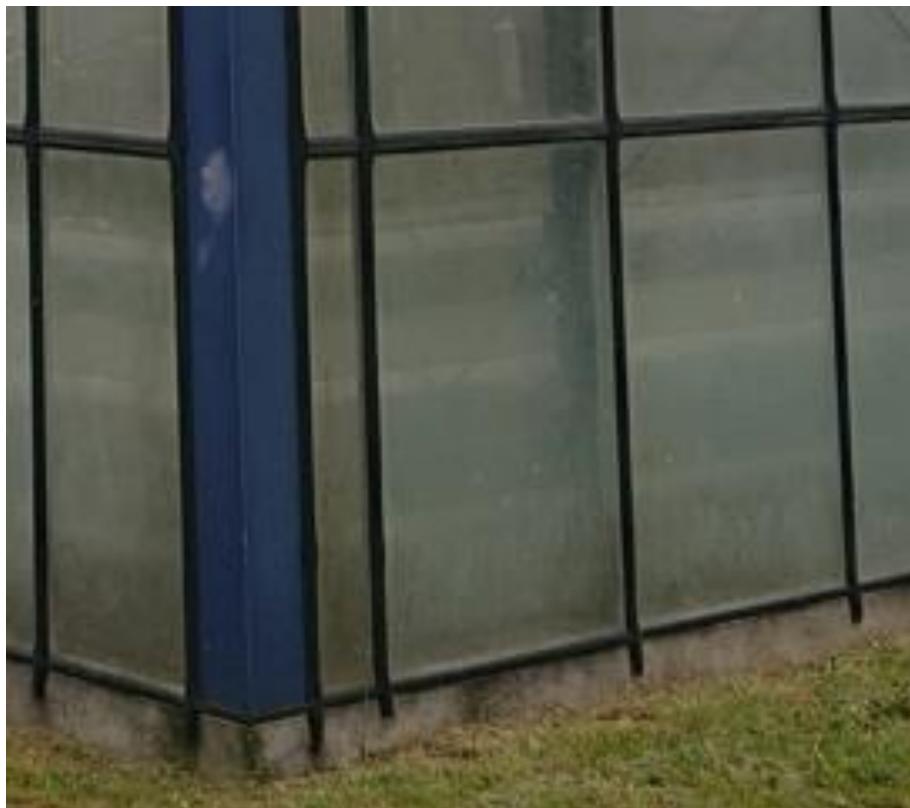
Laut Nutzerinformation ist die vorhandene 4 mm Einfachverglasung inzwischen milchig geworden und ermöglicht in diesem Zustand keine ausreichende Tageslichtversorgung mehr. Aufgrund der begrenzten Restnutzungsdauer von 13 Jahren soll vorrangig eine qualitativ gleichwertige Erneuerung dieser Einfachverglasung und ausschließlich in den Kabinenbereichen untersucht werden. Die vorhandene Außenwand-Einfachverglasung wird demontiert und entsorgt. Es erfolgt eine Neuverglasung aller Außenwandscheiben (nur in den Kabinenbereichen; inkl. Lüftungsklappen) mit Einscheibenklarglas (4 mm dick, kein Sicherheitsglas). Hierbei werden auch die verschlissenen Gummiabdeckprofile erneuert

Abbildung 5: Gummiabdeckprofile an der Außenwand-Verglasung

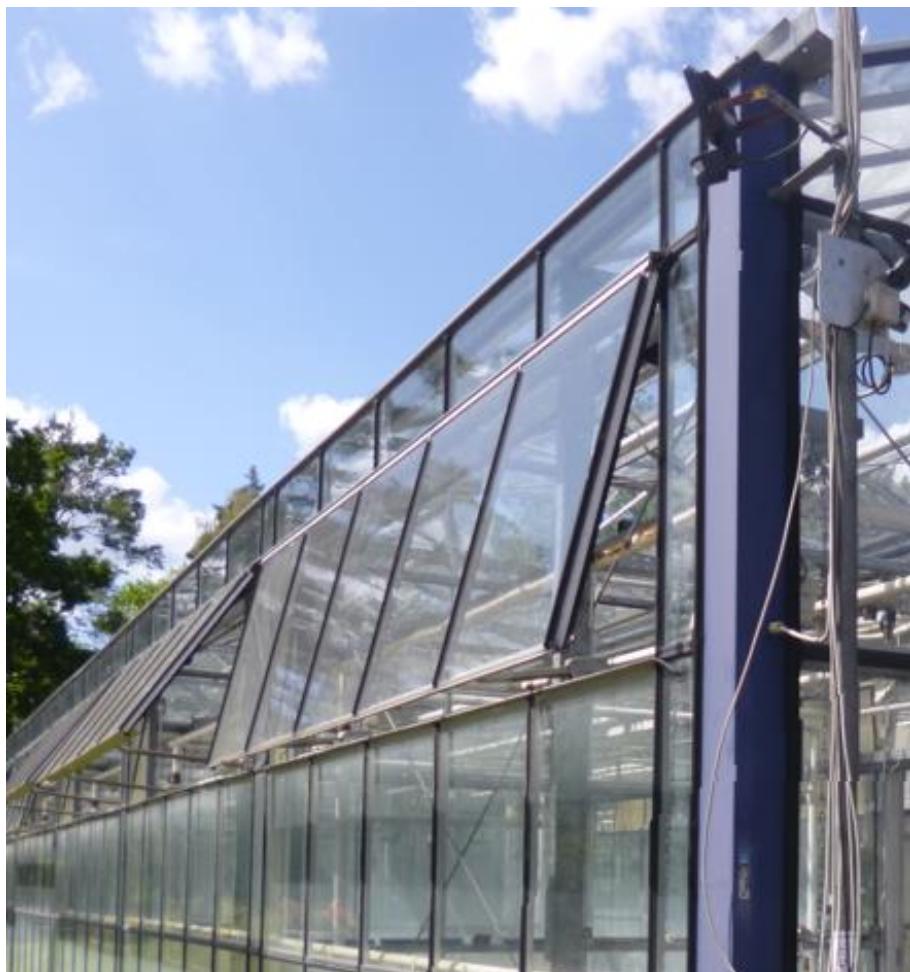
Abbildung 6: Stehwand-Lüftungsklappen der Kabinen

Pro Kabine wurde eine Wand-Lüftungsklappe verbaut, welche derzeit mittels Rohrmotor geöffnet werden kann.

Laut Nutzerinformation ist diese Motortechnik sehr störanfällig, sodass ein Umbau auf eine gewächshaus-spezifische Getriebemotortechnik gewünscht ist. In der anliegenden Kostenschätzung wurde dieser Umbau mit Getriebemotoren inklusive einer Klappenwartung vorgesehen.

Die neuen isolierverglasten Lüftungsklappen (Größe analog dem Bestand) werden mit gewächshausspezifischen Getriebemotoren ausgerüstet.

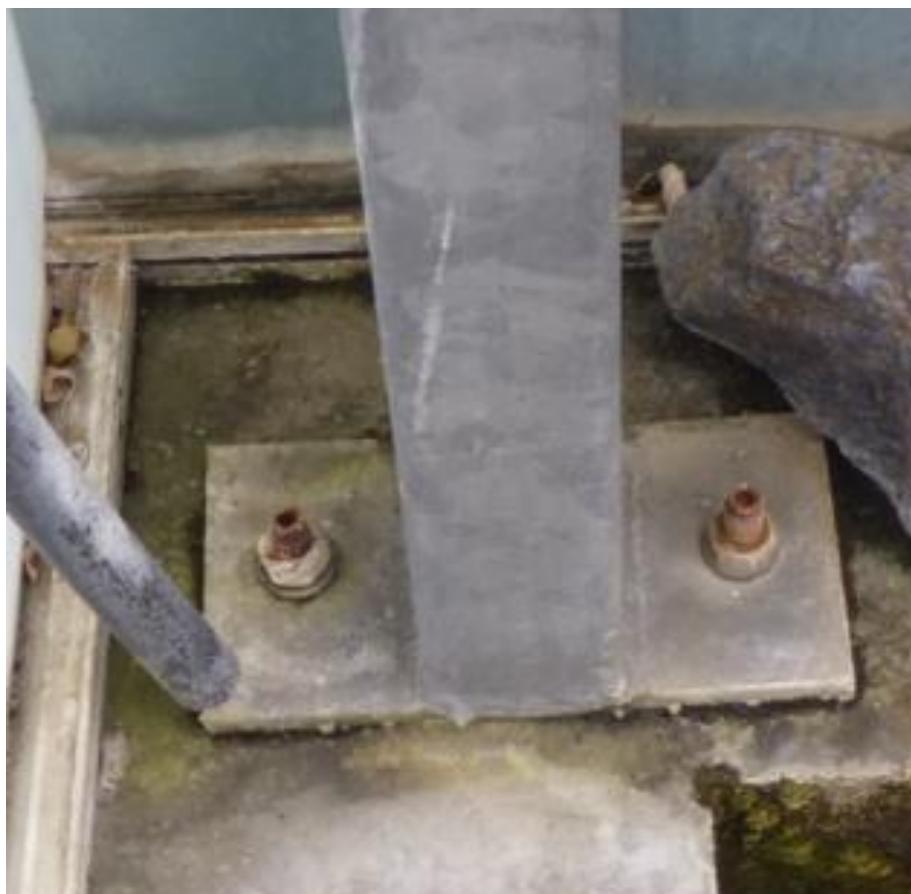
Mit Hilfe der verzinkten Stahldübel (ca. 100 St.) wurde die Stahlskelettkonstruktion auf der Bodenplatte verschraubt (Abbildung 8). Seitens des Bauherrn bestehen Bedenken hinsichtlich der Tragfähigkeit der verbauten Stahldübel.

Augenscheinlich gibt es an diesen Stahldübeln geringfügige Korrosionsschäden. Zur Vorbereitung der Dübelprüfung ist eine statische Grobbemessung der Dübel-Prüflast erforderlich.

Abbildung 8: Verschraubung der Stahlskelettkonstruktion auf der Bodenplatte

Mit Hilfe eines Dübelprüfgerätes (Abbildung 9) werden dann Auszugversuche an einer repräsentativen Anzahl von Dübeln (z.B. 10 %) durchgeführt. Die vorgegebene Prüflast muss dann ca. eine Minute halten, um den Versuch als bestanden bewerten zu können.

Nach Auswertung der Auszugversuche muss dann entschieden werden, ob weitere Dübel beprobpt werden oder Nachverankerungen erforderlich sind. Bei der Beprobung herausgezogene Dübel müssen durch neue Klebedübel ersetzt werden (ohne Berücksichtigung in der Kostenschätzung).

In der Kostenschätzung wurden lediglich statische Vorbemessung, die Beprobung von 10 Dübeln und die Korrosionsschutz-Sanierung der Stahldübel berücksichtigt.

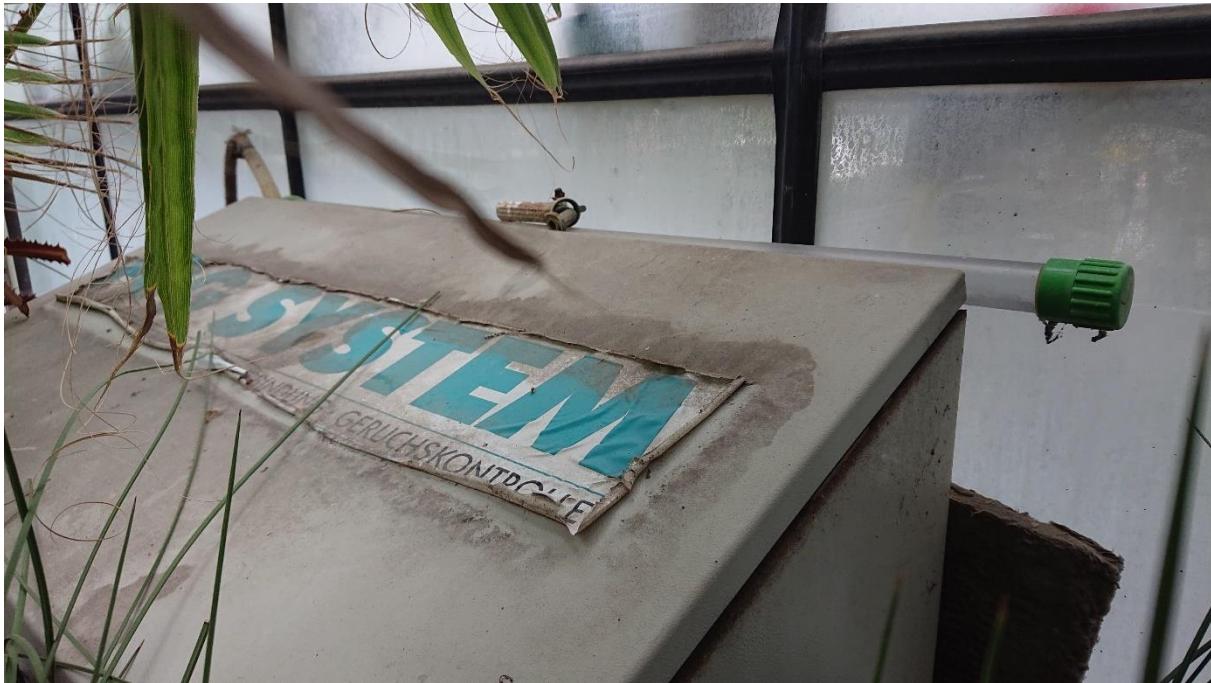
Die HDNA dient der Kühlung der GWH-Kabinen durch Verdunstung (adiabate Kühlung). Die vorhandene Anlage ist außer Betrieb (Abbildung 10) und wird komplett ersetzt. Im Zuge der Baumaßnahme wird eine neue Anlage installiert. Diese versorgt die zwölf Kabinen analog zur Bestandsanlage über je zwei HD-Düsen je Kabine. Entgegen der Altanlage wird zudem eine Rücklaufleitung installiert um die Leitung regelmäßig und automatisch zu spülen. Die Steuerung der HDNA erfolgt voll automatisch über die Gebäudeleittechnik.

Abbildung 10: Aktuelle Hochdruck-Nebelanlage (Außer Betrieb)

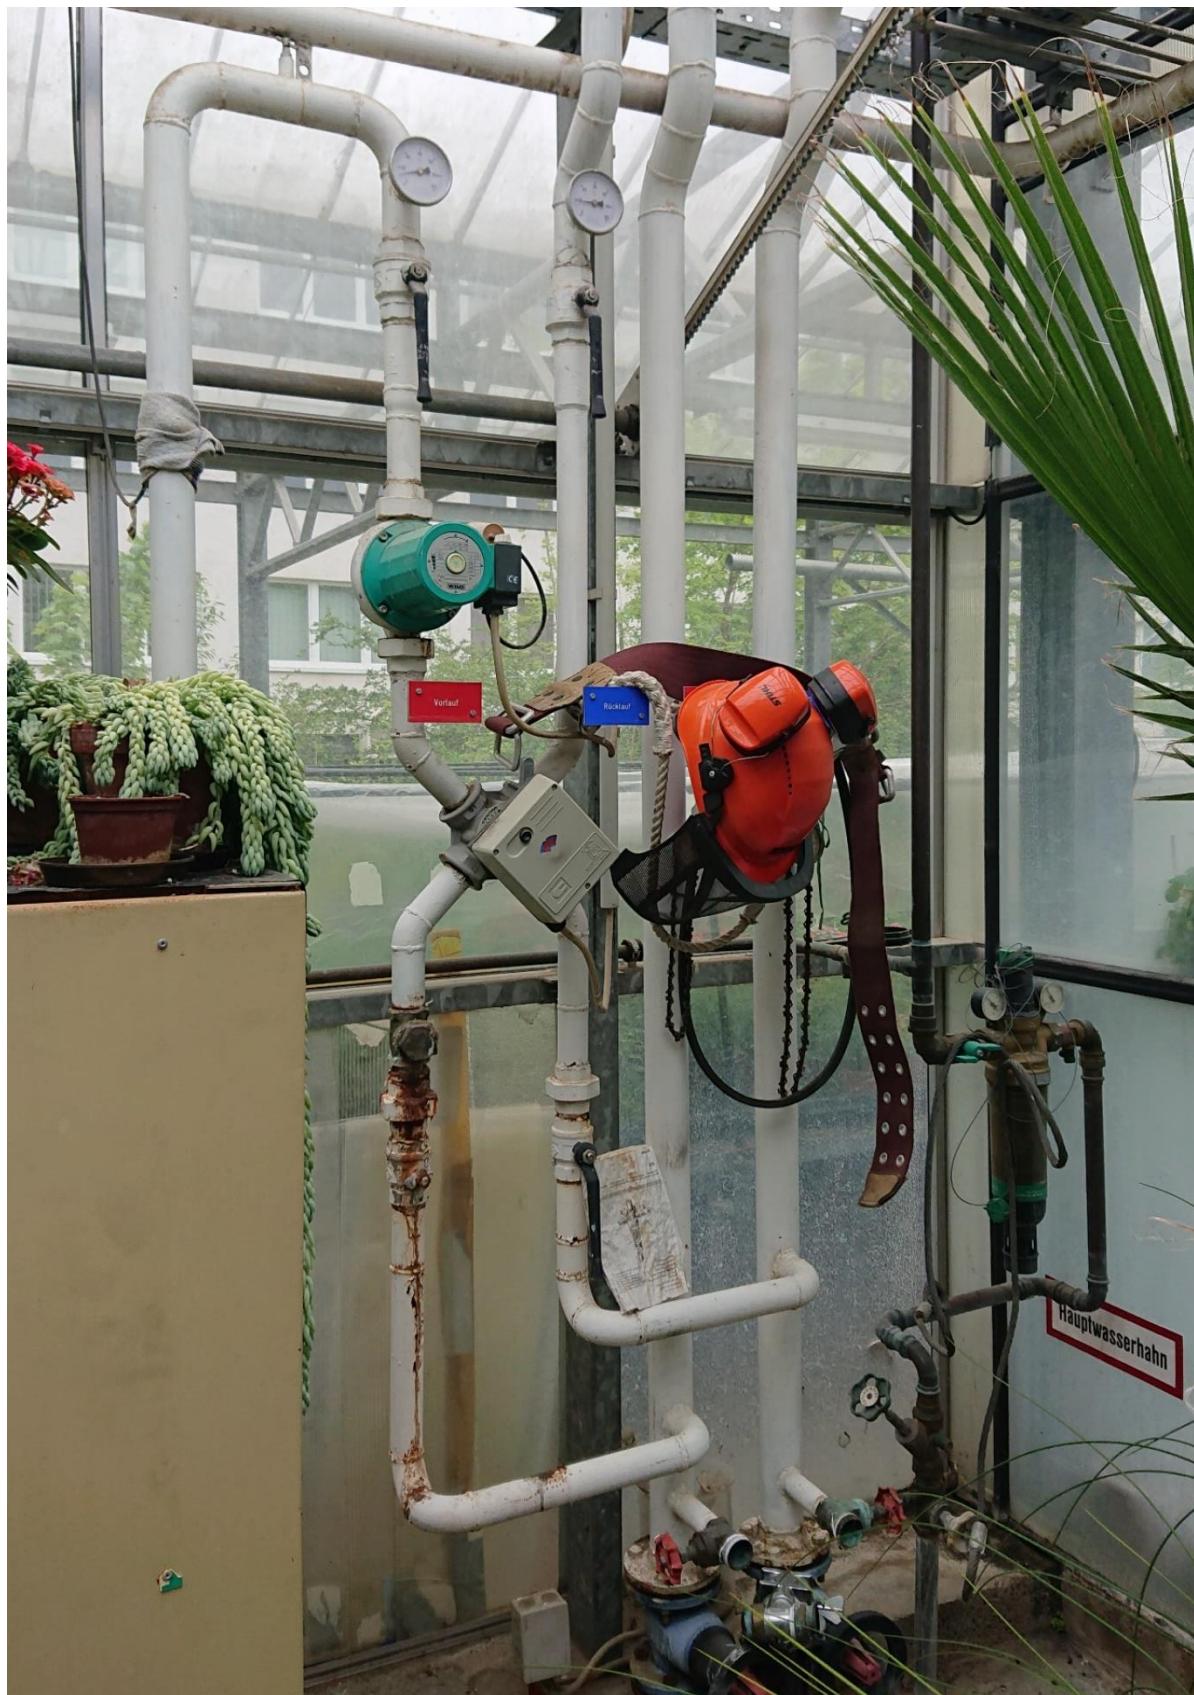
Die Reglung der einzelnen Kabinen, Verbinder und Arbeitsbereich erfolgt zukünftig über neue Pumpe-3-Wege-Mischer-Baugruppen, da die aktuellen Baugruppen technisch verschlossen sind. Jede der Gruppen erhält zudem ein Strangregulierventil um einen hydraulischen Abgleich zu gewährleisten. Zudem wird die Hauptpumpe der Anlage ersetzt. Am Ende der Leitung wird ein motorisches Überströmventil installiert. Der Verbinder wird separat geregelt.

Abbildung 11: Technisch verschlissene Pumpe-Mischer-Baugruppe

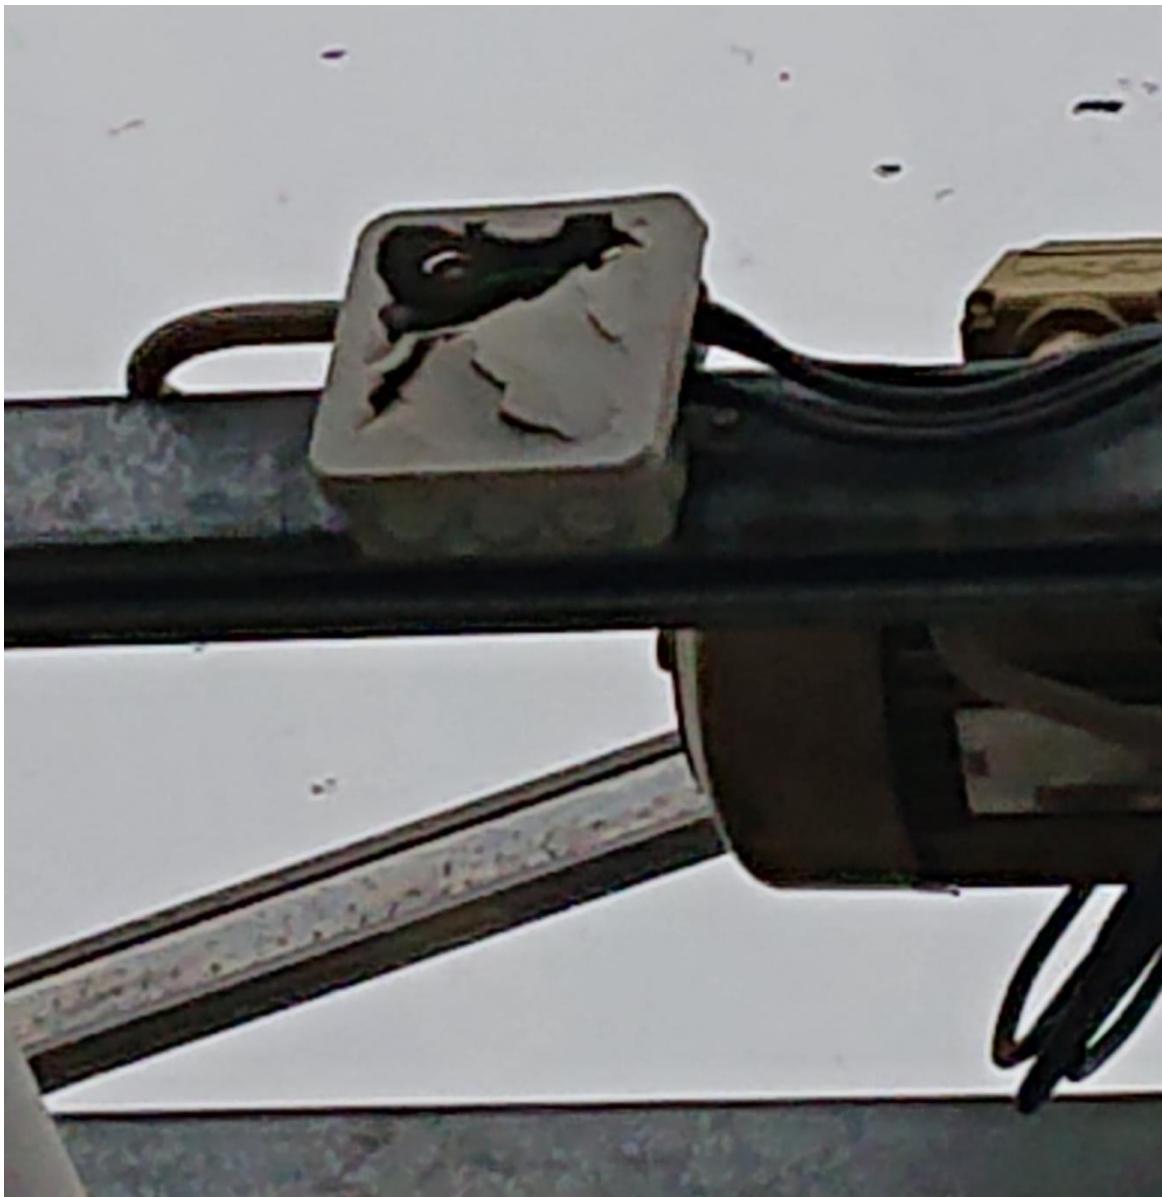
Durch die jahrelange direkte UV-Sonneneinstrahlung sind die elektrischen Leitungen, Verteilerdosen und Steckdosen flächendeckend spröde und porös (Abbildung 12). Sie sind dadurch anfälliger für Risse und Brüche was, insbesondere auch bei Nutzung einer HDNA, durch hohe Luftfeuchtigkeit zu Kurzschlüssen oder in Folge zu einem Stromausfall führen kann. Die gesamte Elektrotechnik stellt ein nicht unerhebliches Risiko dar und muss komplett ausgetauscht werden.

Abbildung 12: Verschlissene Verteilerdose im Dachbereich

Hierzu werden sämtlich elektrische Leitungen rückgebaut und fachgerecht entsorgt. Die Verlegung der neuen Leitungen führt über die Bestandstrassen und Kabelwege.

Sämtliche elektrotechnische Bauteile werden mit speziellen UV-beständigen Materialien beschichtet, um einer erneuten Schädigung durch die Sonneneinstrahlung vorzubeugen

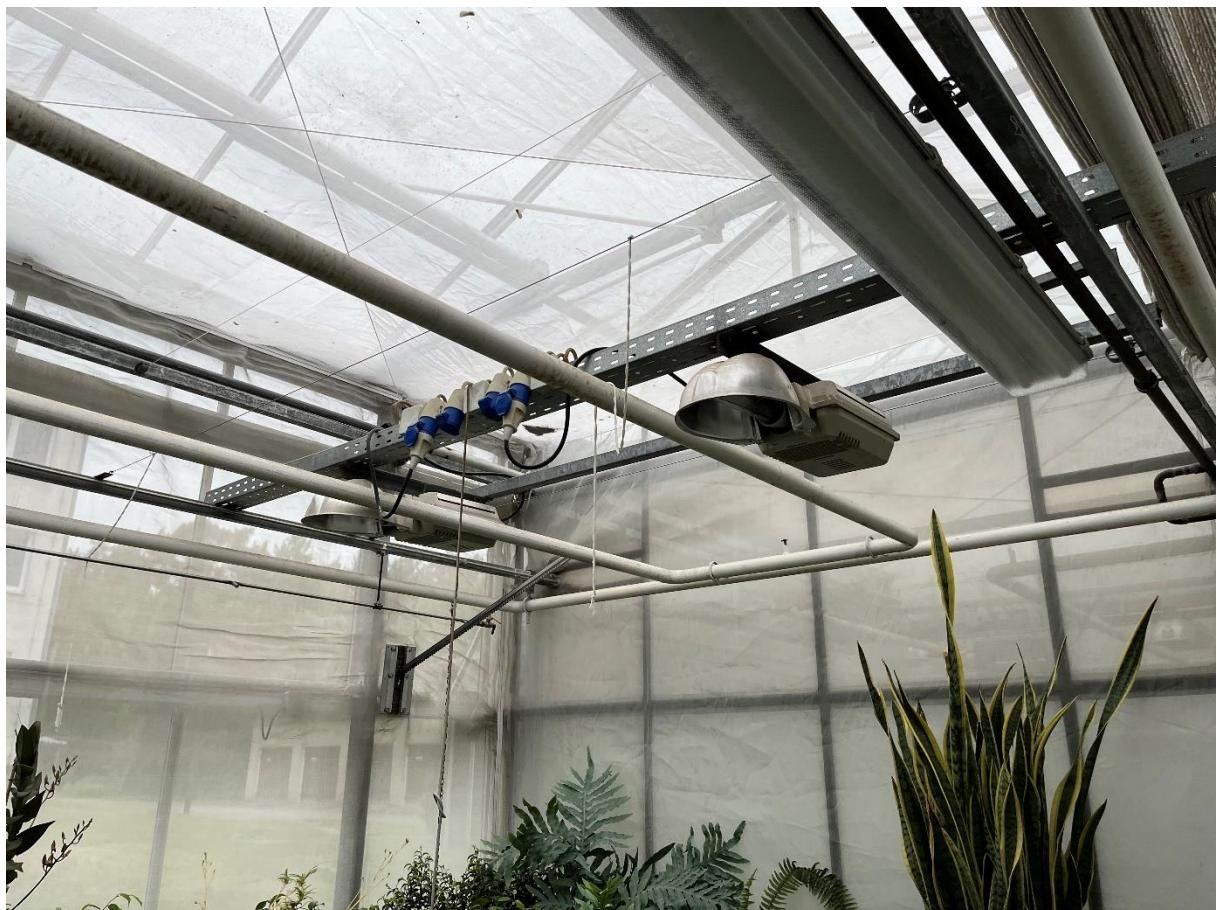
Die vorhandenen Hochdruck-Entladungsleuchten sind technisch verschlissen und weisen nicht die nach aktuellen Richtlinien nötigen IP-Schutzzonen auf (Abbildung 13). Sie werden rückgebaut und fachgerecht entsorgt.

Abbildung 13: Veraltete und technisch überholte Assimilationsbeleuchtung

Um weiterhin die für den Forschungsbetrieb notwendigen, gleichbleibend regulierbaren Lichtbedingungen in den Kabinen zu gewährleisten, ist Assimilationsbelichtung (sonnenähnliches Vollspektrum) laut Nutzer auch zukünftig zwingend erforderlich. Hierzu soll der Einsatz von energieeffizienten Leuchten (dimmbare LED-Technik) erfolgen. Die lichttechnischen Berechnungen zur Auslegung der Anzahl der Leuchten pro Kabine (6 St.)

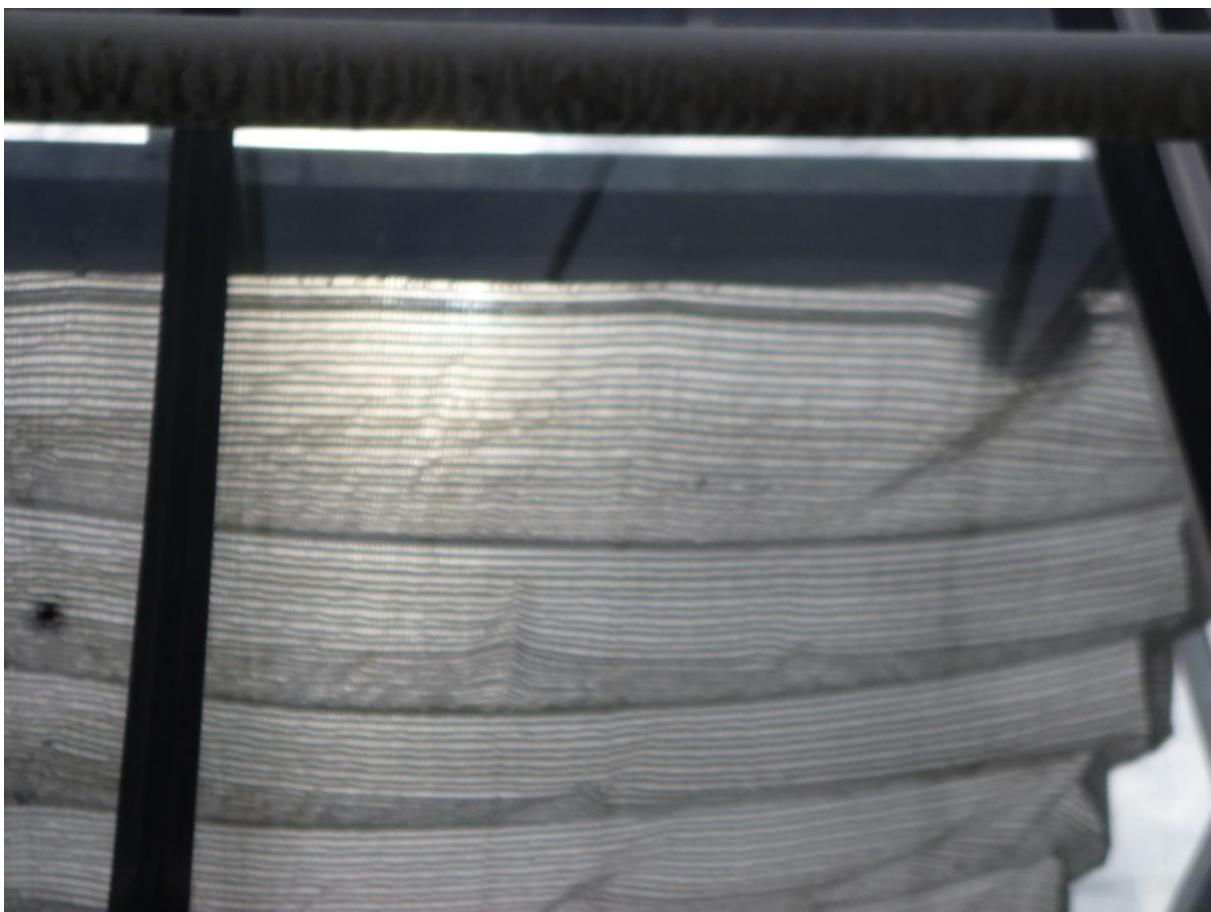
Die Energieschirmanlagen sind verschlissen und gewährleisten keine ausreichende Energieeinsparung mehr (Abbildung 14). Sie werden rückgebaut und fachgerecht entsorgt.

Abbildung 14: Verschlissener Energieschirm in den Kabinen

Für die zwölf Kabinen ist ein Kompletttausch des einlagigen Energieschirms (Inkl. Gewebe, Seil, Lager, Umlenkrollen, Wickelspulen, PVC-Kunststoffkleinteile etc.) vorgesehen, die Stahlkonstruktionen und Seitenschürzen sind in einem guten Zustand bleiben erhalten.

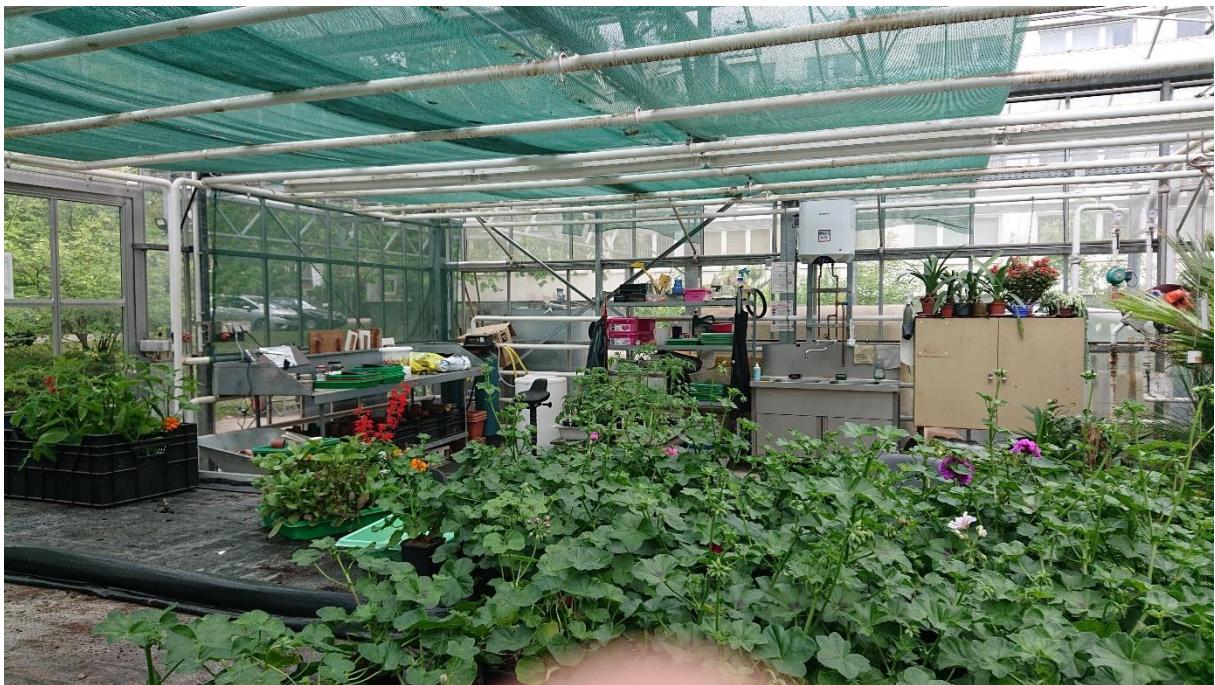
Im Arbeits- und Technikbereich ist bisher noch kein Energieschirm installiert. Dieser wird aus energetischen Gründen und zum Schutz der Mitarbeitenden und der Technik im Weiteren Verlauf der Planung jedoch vorgesehen, da dieser auch als Schattierung dienen kann. Bisher wurde der Arbeits- und Technikbereich unzureichend durch ein behelfsmäßiges Gitternetz geschützt (Abbildung 15).

Abbildung 15: Gitternetz zur Schattierung im Arbeits- und Technikraum

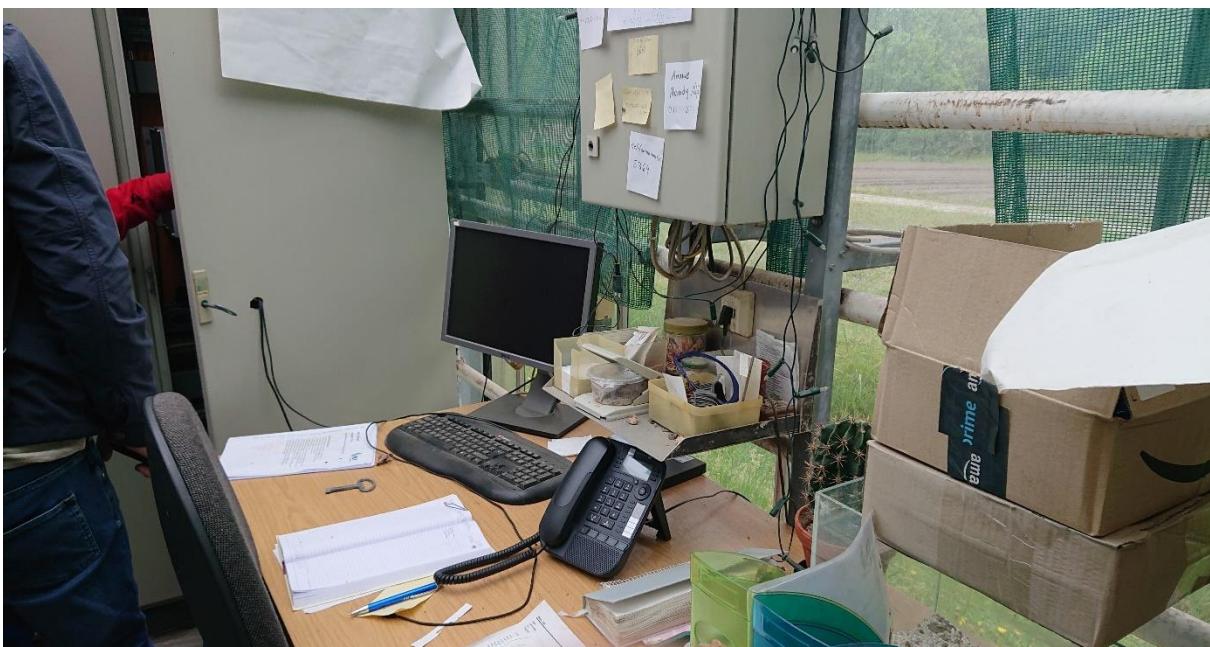
Die Gebäudeautomation entspricht nicht mehr dem Stand der Technik und muss komplett getauscht werden, da eine Koppelung mit der Wärmeerzeugung notwendig ist, um eine energieeffiziente und bedarfsoorientierte Wärmeversorgung im Gewächshaus zu gewährleisten (Abbildungen 16 und 17). Eine Ertüchtigung der Anlage ist aufgrund ihres Alters nicht mehr möglich und es wird ein Kompletaustausch geplant.

Abbildung 16: Veralteter Klimacomputer am Arbeitsplatz im Arbeits- und Technikraum

Für die Automatisierung soll ein Gewächshaus-Regelsystem (inkl. Schaltschränke und Klimacomputer) vorgesehen werden, das per Remote über Software gesteuert wird. Die Gewächshausklimasteuerung soll möglichst ressourcenschonend sein. Folgende Funktionen sollen über die Automatisierung gesteuert werden:

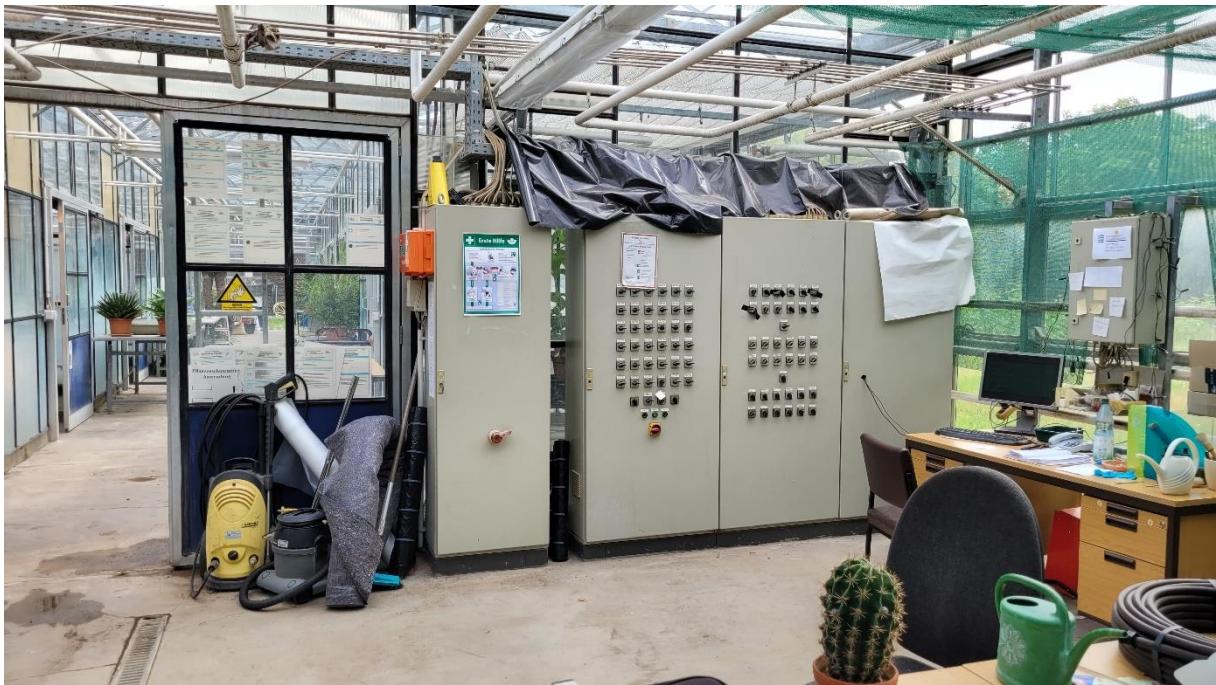
Abbildung 17: Aktuelle Schaltschränke im Arbeits- und Technikbereich
