**Betreff: Sanierung Saarmunder Straße 6-18, 14478 Potsdam  
Faunistische Untersuchungen und Kartierung vorhandener Nist- und Lebensstätten  
geschützter Tierarten**

Antrag auf Befreiung nach §45 BNatSchG von dem Verbot des §44 BNatSchG (Beseitigung geschützter Nist- und Lebensstätten)

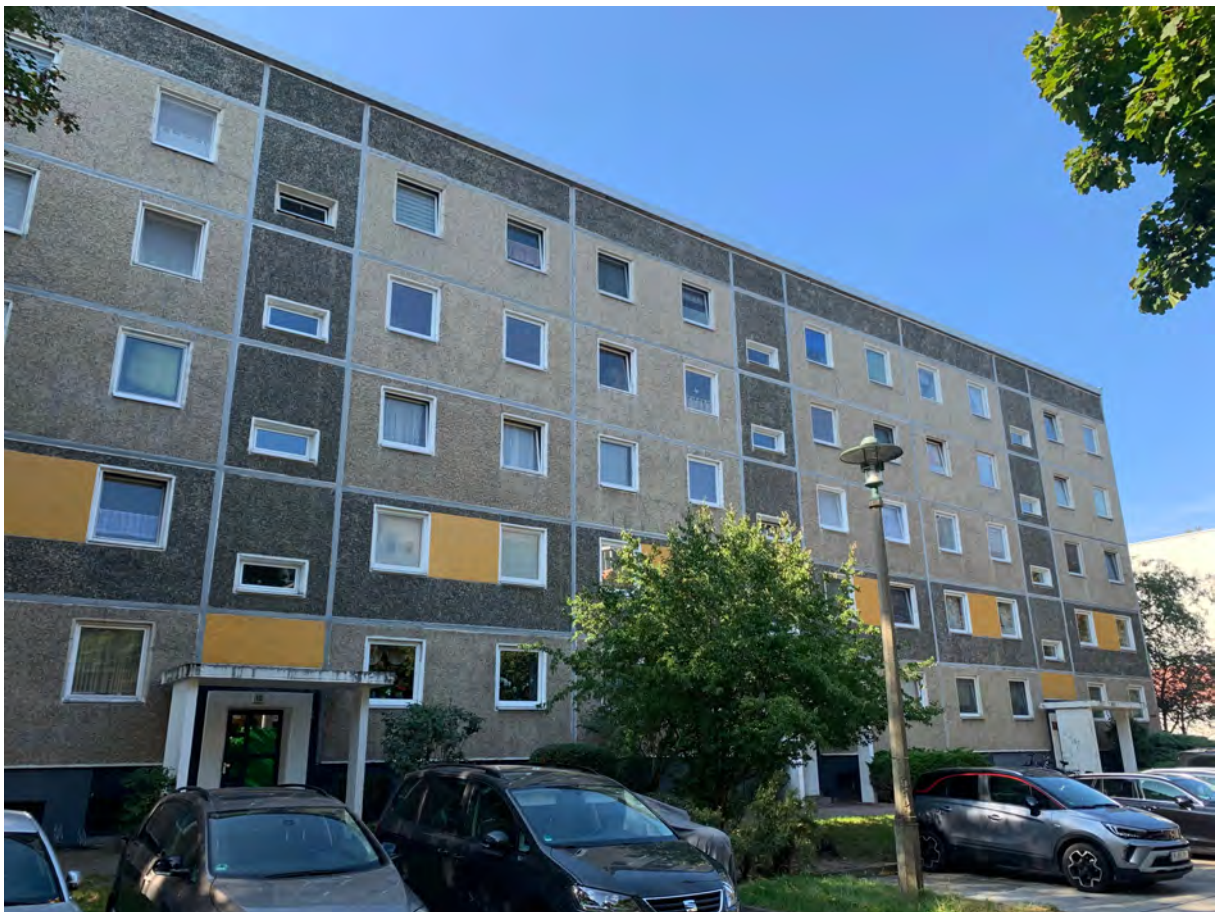
Am Gebäude wurden **7 Niststätten des Haussperlings** festgestellt, die als dauerhaft geschützten Nist- und Lebensstätten gelten. Darüber hinaus muss mit weiteren, im Untersuchungsjahr 2023, unbesetzten Lebensstätten gerechnet werden. Aufgrund der Tatsache, dass Mauersegler so gut wie nicht über alte Niststätten nachgewiesen werden können, ist auch von Vorkommen des Mauerseglers auszugehen, die Erfassung erfolgt hier 2024. Die gesamte Fassade ist weitestgehend mit Fugenband verschlossen. Brutmöglichkeiten und Fledermausquartiere befinden sich unter Attikablechen im Kaltdachbereich (Beispiel: s. Abbildung 1)

Abbildung 1: Beispielansicht Gebäudekomplex Saarmunder Str. 6-18 mit verschlossenen Fugen
