| <b>Maßnahme</b> | Notsicherung der Steinrampe I – quer zur Fließrichtung – in der Pulsnitz oberhalb Kroppen. Die Notsicherung verläuft über die gesamte Breite des Gewässers. |
| <b>Standort</b> | Pulsnitz bei Kroppen |

Insatndsetzung Steinrampe 1 Pulsnitz Kroppen

Lageplan Notsicberung - Variante 02

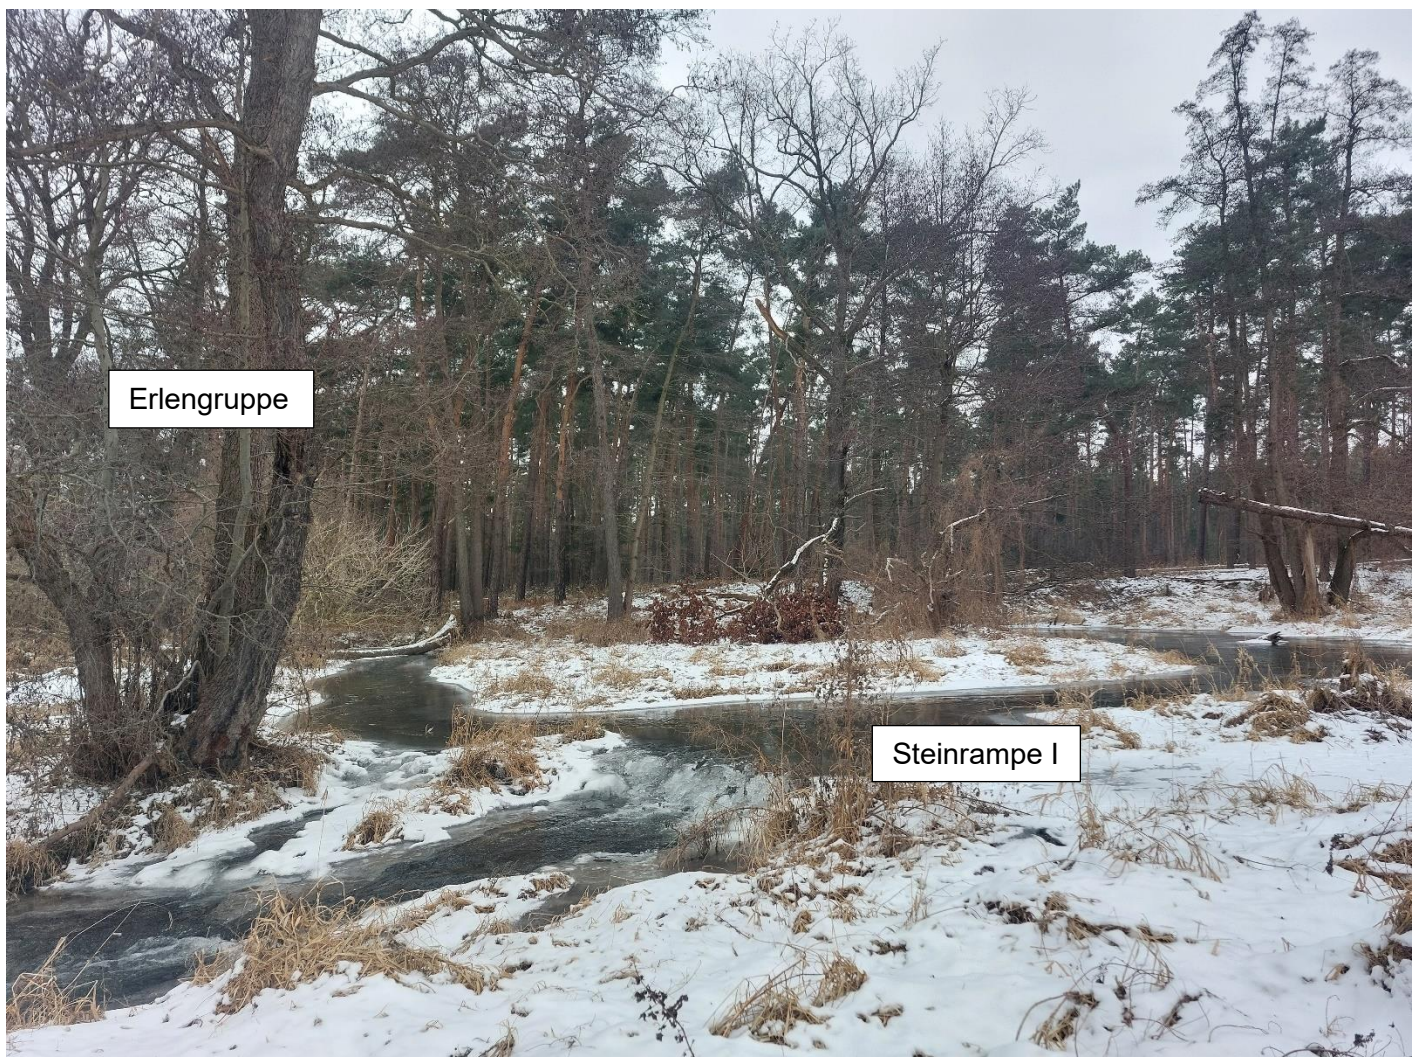
### Prallhang mit Erle und vorhandener Sohlschwelle I

Der Gewässerverband Kleine Elster-Pulsnitz plant, im Auftrag des Landesamtes für Umwelt, die Notsicherung der Steinrampe I in der Pulsnitz. Die Sonderunterhaltungsmaßnahme ist erforderlich, da im Bereich der bestehenden Sohlschwelle erhebliche Schäden und fortschreitende hydrologische Erosionsprozesse festgestellt wurden. Diese stellen eine akute Gefährdung der Standsicherheit der verbleibenden Steinrampe dar. Ziel der Maßnahme ist, den kompletten Durchbruch der Rampe zu verhindern sowie den Verlauf/Wasserführung der Pulsnitz sicherzustellen. Die Rampe dient der Strömungslenkung sowie der Reduzierung der lokalen Fließgeschwindigkeit. Erosionsschäden sollen somit minimiert und die Stabilität des Ufers gewährleistet werden. Die geplanten Arbeiten stellen keinen Ausbau des Gewässers dar, sondern dienen der Notsicherung/Substanzerhaltung der Steinrampe und erfolgen damit im Rahmen der zulässigen Unterhaltungs- und Sicherungsmaßnahmen nach den Vorgaben des Brandenburgischen Wasserrechts. Umfang und Ausführung beschränken sich auf das unbedingt erforderliche Maß, um den sensiblen geschützten Landschaftscharakter vor Ort zu bewahren.

Im Zuge der geplanten wasserbaulichen Maßnahmen ist die im Bereich des Prallhanges stehende Erle zu fällen. Der Baum befindet sich unmittelbar im äußeren Uferbereich der Pulsnitzkrümmung (s. Fotos). Aufgrund der Lage im Prallhangbereich kommt es hier bei erhöhten Abflüssen zu verstärkter Strömungsangriffskraft sowie zu Erosionsprozessen am Ufer. Die Standsicherheit der Erle ist dadurch langfristig nicht mehr gewährleistet. Zudem besteht die Gefahr von Uferabbrüchen infolge von Wurzelunterspülungen, wodurch sich negative Auswirkungen auf die Gewässerstruktur und die angrenzenden Flächen ergeben können.

Der vorhandene, defekte Riegel wird gegenüber seiner bisherigen Position im Gewässerbett neu angeordnet. Hierzu wird unterhalb der Erle eine zusätzliche Pfahlreihe eingebracht, die beidseitig bis zu 2 m in die Uferbereiche eingebunden wird. Durch die Anpassung der Trassierung sowie die Verlagerung um etwa 2,5 m in das Unterwasser des Gewässerprofils verkürzt sich die erforderliche Schwellenlänge entsprechend. Der zurückversetzte Riegel übernimmt weiterhin die Funktion der Strömungslenkung und Ufersicherung. Aufgrund der geänderten Lage des Bauwerks kann die im Bereich des Prallhanges stehende Erle erhalten bleiben. Der zurückgesetzte Riegel sowie die Anpassung der bestehenden Plateaus werden konstruktiv so gestaltet, dass bei Niedrigwasser auch der Altarm der Pulsnitz beaufschlagt wird. Hierfür werden die Plateaus neu hergestellt und durch drei zusätzliche Reihen aus Holzpählen, zur Stabilisierung der Schwelle, ergänzt. Die übrigen Riegel werden unter Verwendung der vorhandenen Wasserbausteine neu angeordnet. Die oberste Pfahlreihe wird überhöht eingebaut, um die hydraulische Abflussaufteilung, in Zusammenhang mit der aufgelandeten Gewässersohle der Pulsnitz/Altarm Pulsnitz, anzupassen. Die exakte Festlegung der Standorte und Höhen der Riegel erfolgt in Abstimmung unmittelbar vor Baubeginn am Maßnahmenstandort. Diese Ausführung erfolgt insbesondere im Hinblick auf den Erhalt der Erlengruppe am rechtsseitigen Prallhang.

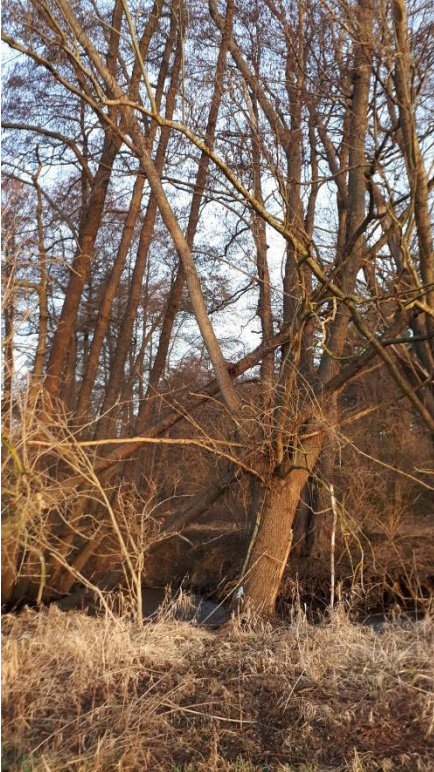
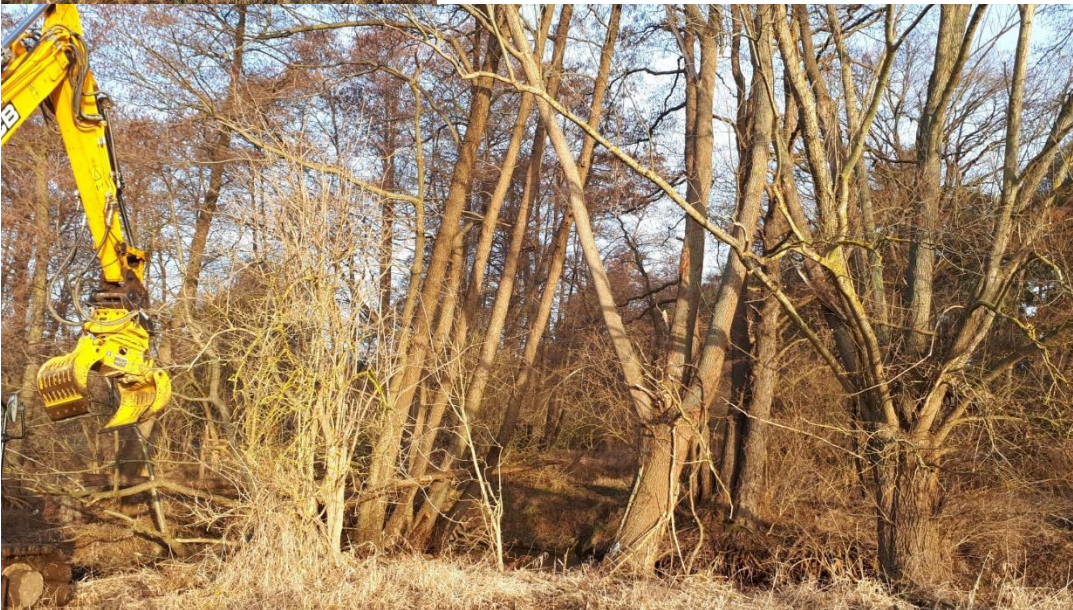
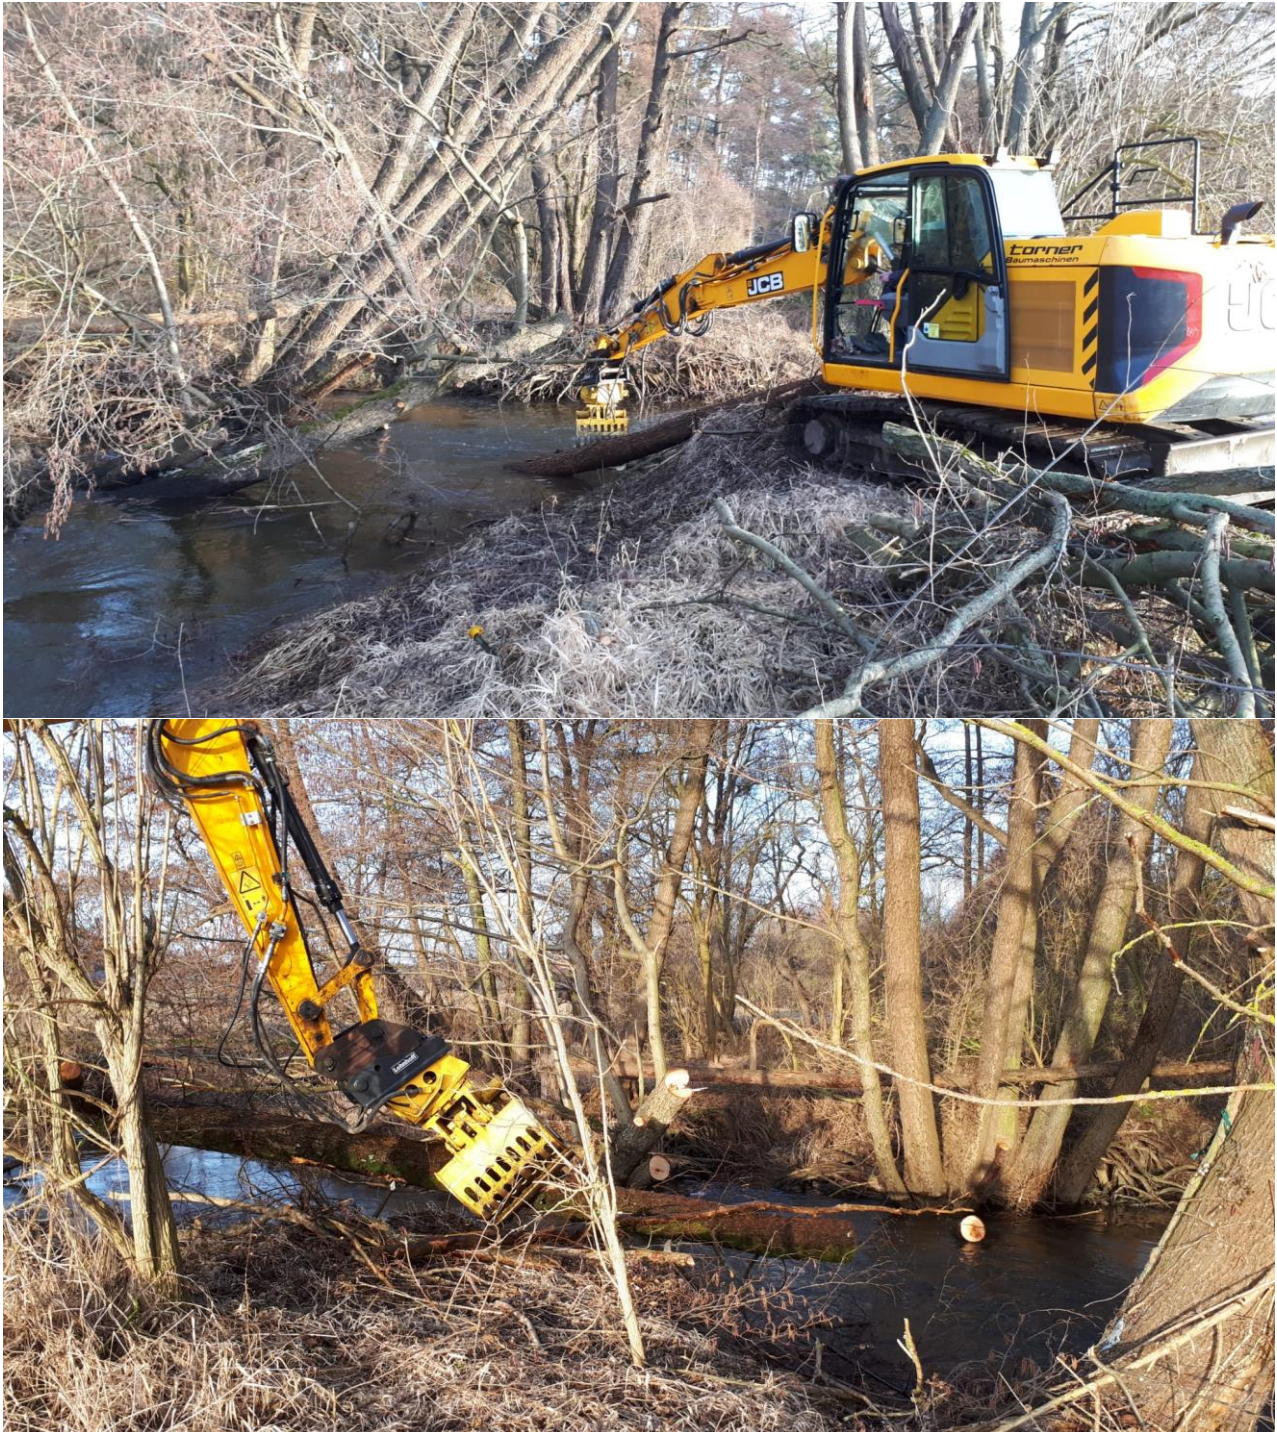
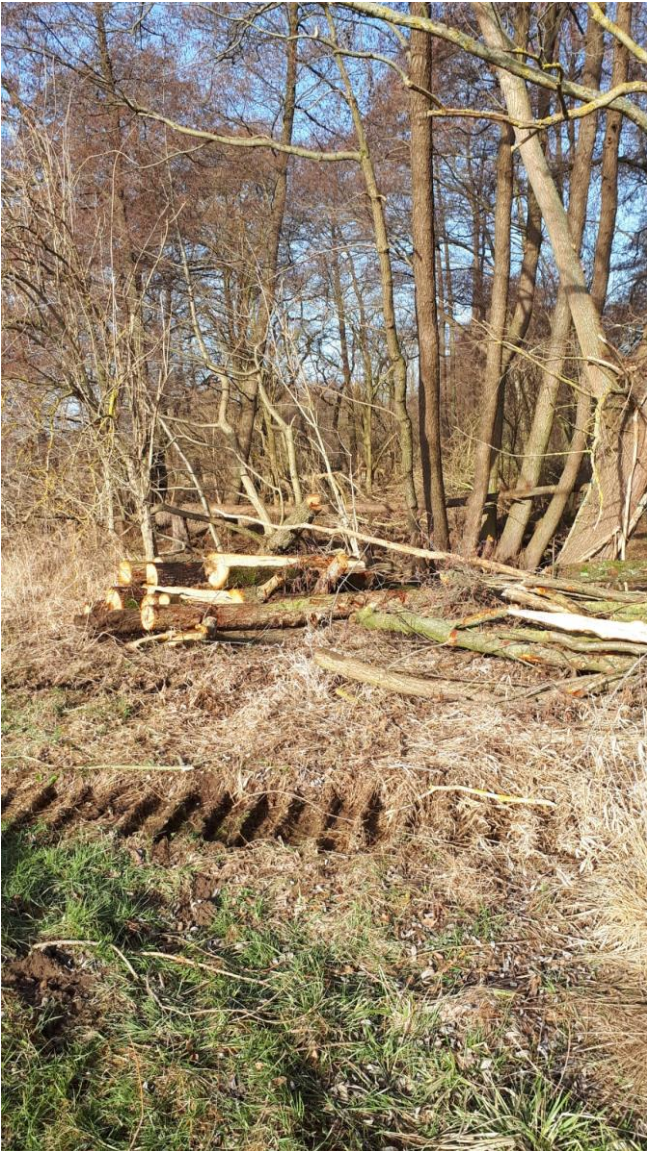
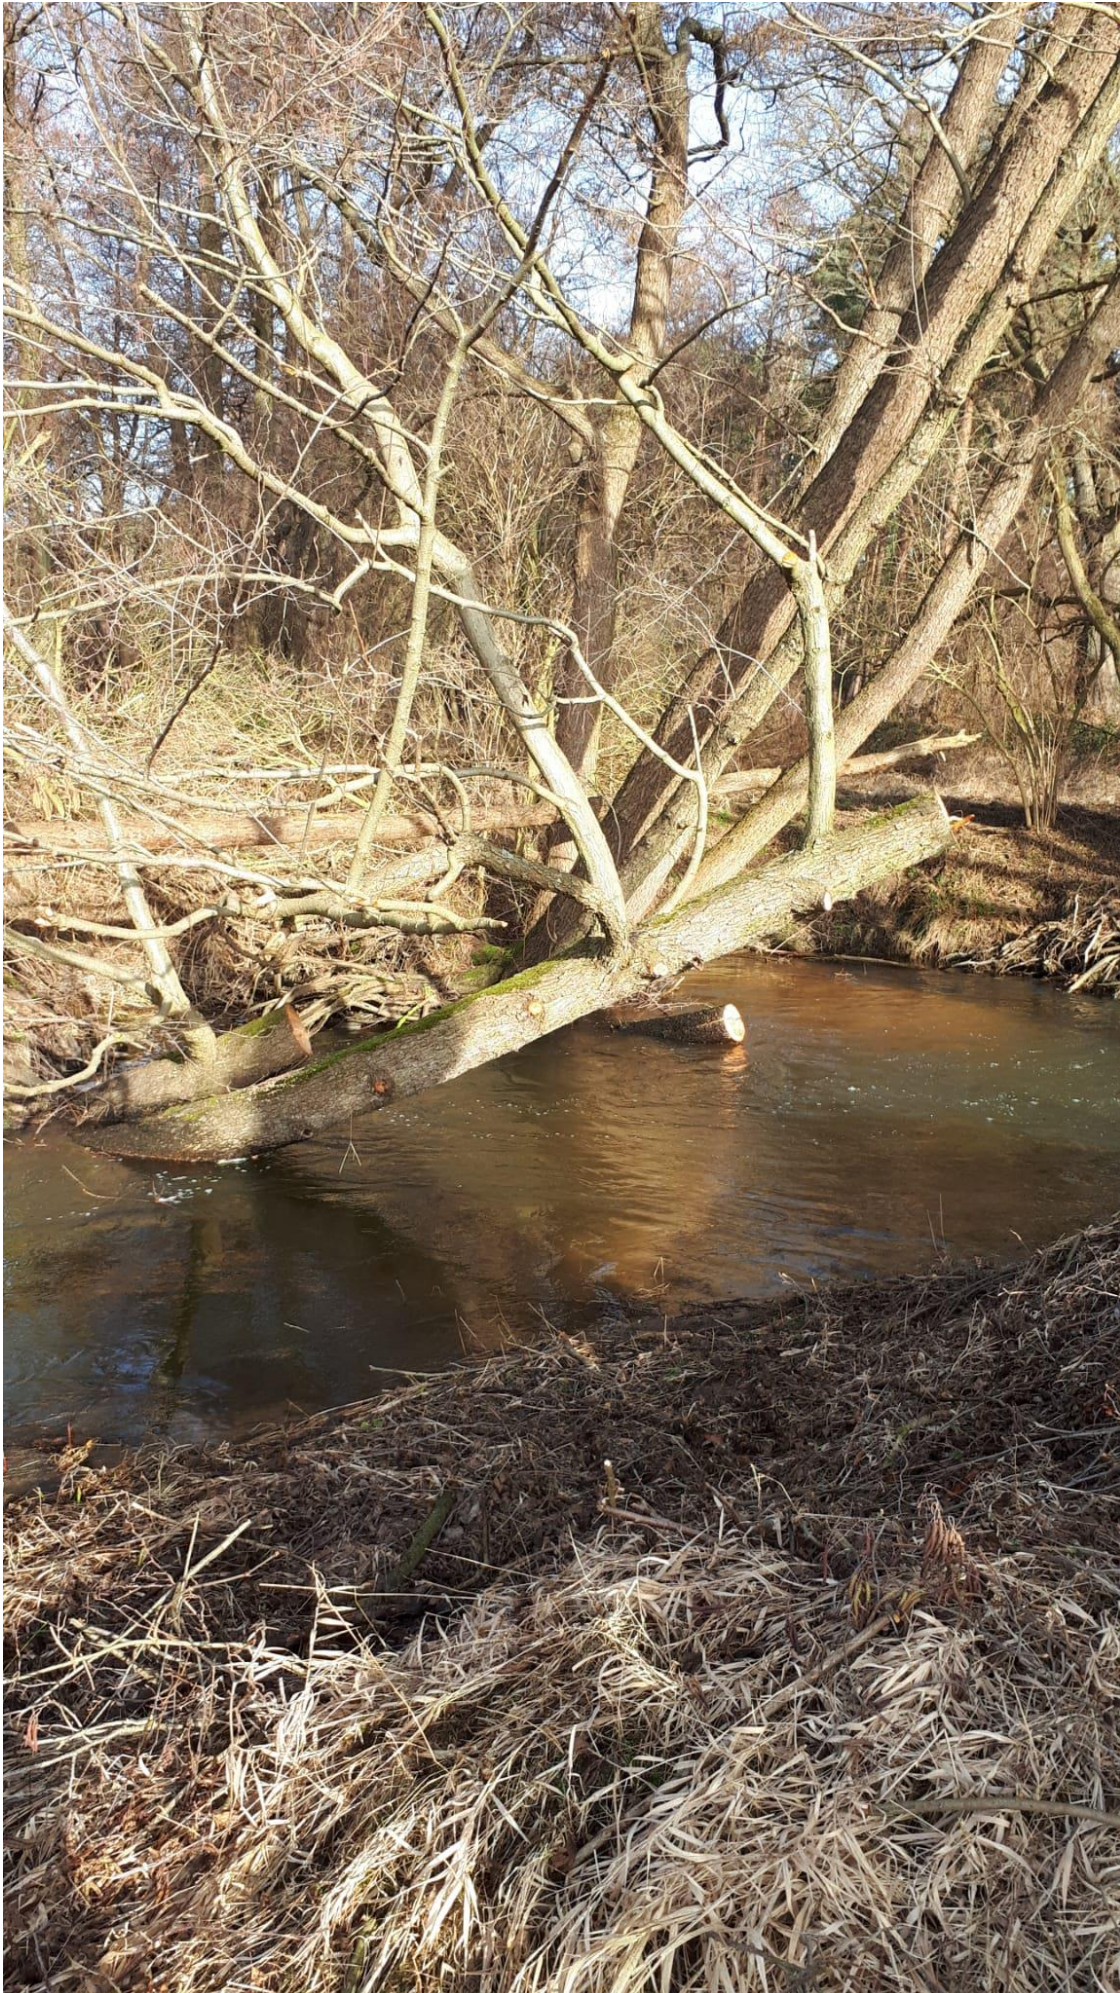
### Durchführung der Holzung in KW 9

- Maßnahmenvorbereitungen:
  - Es Holzungen müssen, für die Gewährleistung des Arbeitsschutzes, durchgeführt werden.
  - Diese wurden in der KW 9 durchgeführt (s. unten Fotos): Vier, im Altarm-Gewässerverlauf der Pulsnitz, schräg bzw. horizontal liegende Erlen wurden aus Gründen des Arbeitsschutzes fachgerecht abgesetzt (gem. Absprache mit der uNB LK OSL). Die Gehölze werden Ende der Maßnahmendurchführung wieder am/im Gewässerverlauf positioniert.
