# Verbesserung des Wasserrückhaltes in der Sergen- Kathlower Teich- und Wiesenlandschaft

## 1. BA

### -Projektskizze -

Erstellt durch: Gewässerverband Spree-Neiße  
Am Großen Spreeweher 8  
03044 Cottbus

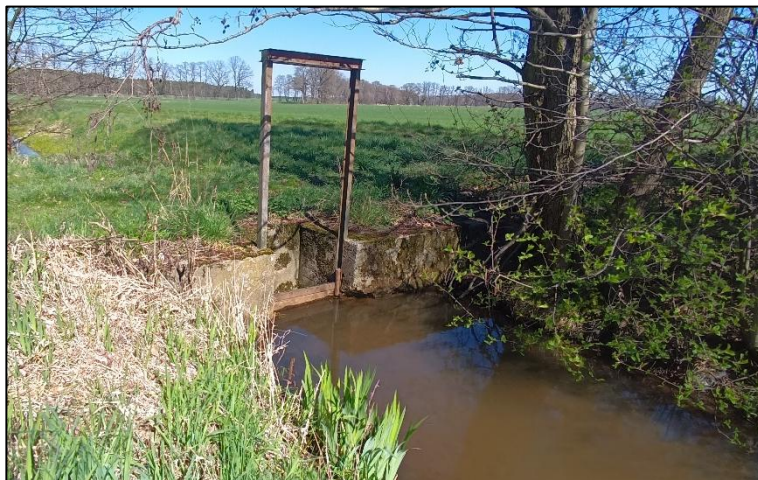
Exemplarisch für die marode Substanz der Stauanlagen sei nachfolgend eine kurze Fotodokumentation der Mängel am Stau TREB S13 (Bauwerk A) aufgeführt. Der Baukörper weist Ausplatzungen, Risse sowie Fehlstellen mit dem Schwerpunkt in den Wasserwechselzonen im Ober- und Unterwasser auf. Die Stahlbauteile des Stauverschlusses sind stark korrodiert. Im wasserberührten Bereich sind die beiden Führungsschienen vollständig verrostet, sodass die Staubohlen in den Nuten des Betonkörpers provisorisch verspannt sind. Der im Ursprungszustand vorhandene Jalousieverschluss mit Spindelstange wurde in den zurückliegenden Jahren durch einen einfachen Staubohlenverschluss ersetzt. Eine Abdeckung des Stauschachtes fehlt. Die Regulierung des Staus ist somit nur noch unter hohem Aufwand möglich.

Abbildung 10: OW-Ansicht Stau TREB S13 (GV SPN, 2026)

Bei Betrachtung der OW -Ansicht fällt zunächst das Fehlen der Spindelstange und der Stauabdeckung auf. Durch die fehlende Abdeckung besteht die Gefahr eines Absturzes in den Stauschacht. Der Jalousieverschluss wurde durch einzelne Staubohlen ersetzt. Bei genauerer Betrachtung sind erhebliche Fehlstellen im Beton auf Höhe des Wasserspiegels zu erkennen.

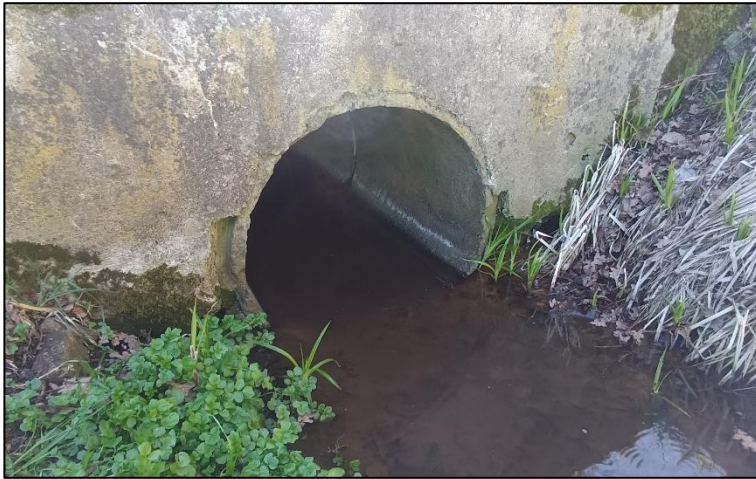
Abbildung 11: UW-Ansicht Stau TREB S13 (GV SPN, 2026)

Die UW- Ansicht auf den Stau TREB S13 zeigt die RL DN 800 (Beton) in der UW- Stirnwand. Im Bereich der Wasserwechselzone sind Fehlstellen des Betons zwischen Baukörper und Rohr zu erkennen. Die Stirnwand weist ebenfalls Risse in der Fläche auf.

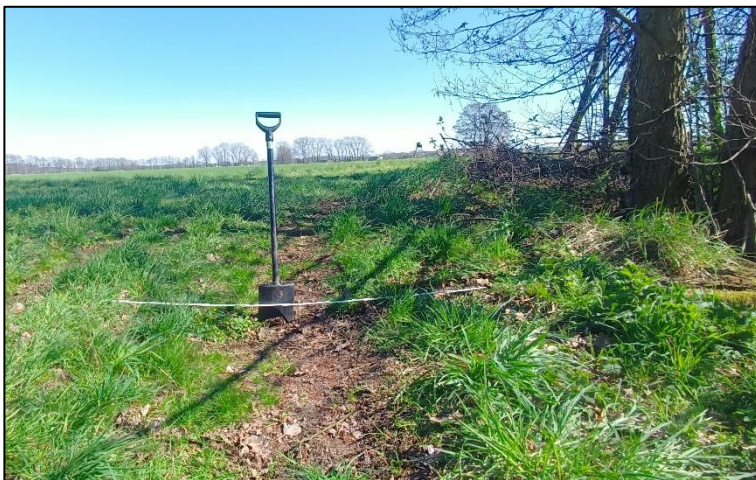
Abbildung 12: Geländeabsenkung über RDL TREB S13 (GV SPN, 2026)

Im Bereich der Überfahrt sind deutliche Senken zu erkennen. Das fehlende Bodenmaterial wurde über das Sickerwasser durch die Stoßfugen der RL ausgespült.

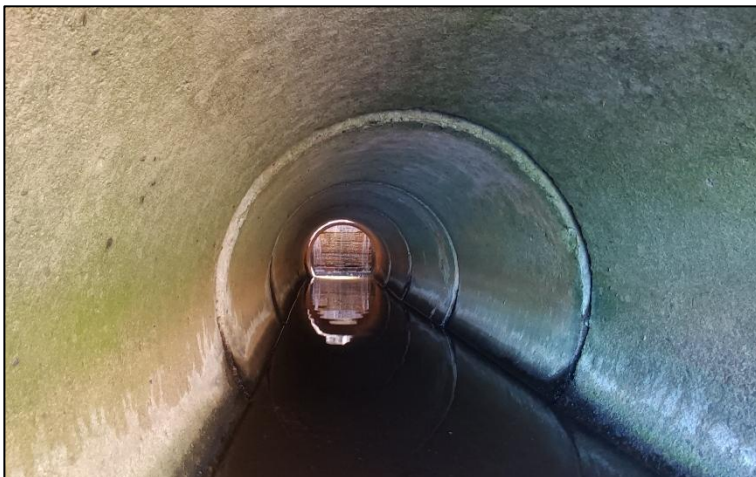
Abbildung 13: Rohrleitung Stau TREB S13 (GV SPN, 2026)

Beim Blick vom Unterwasser in die Rohrleitung des Staus TREB S13 ist ein Versatz im Bereich der Stöße zu erkennen. Durch die offenen Stöße wird durch Sickerwasser Erdreich ausgespült, was das weitere Versetzen der RL befördert.
