## MACHBARKEITSSTUDIE

Machbarkeitsstudie zur Erstellung eines  
Modernisierungskonzeptes der Wilhelm-  
Schröder-Sporthalle in 18246 Bützow

matrix architektur gmbh  
Ansprechpartner: Norman Kubetschek  
Doberaner Straße 111  
18057 Rostock  
0381 444 359 0  
[post@matrix-architektur.de](mailto:post@matrix-architektur.de)

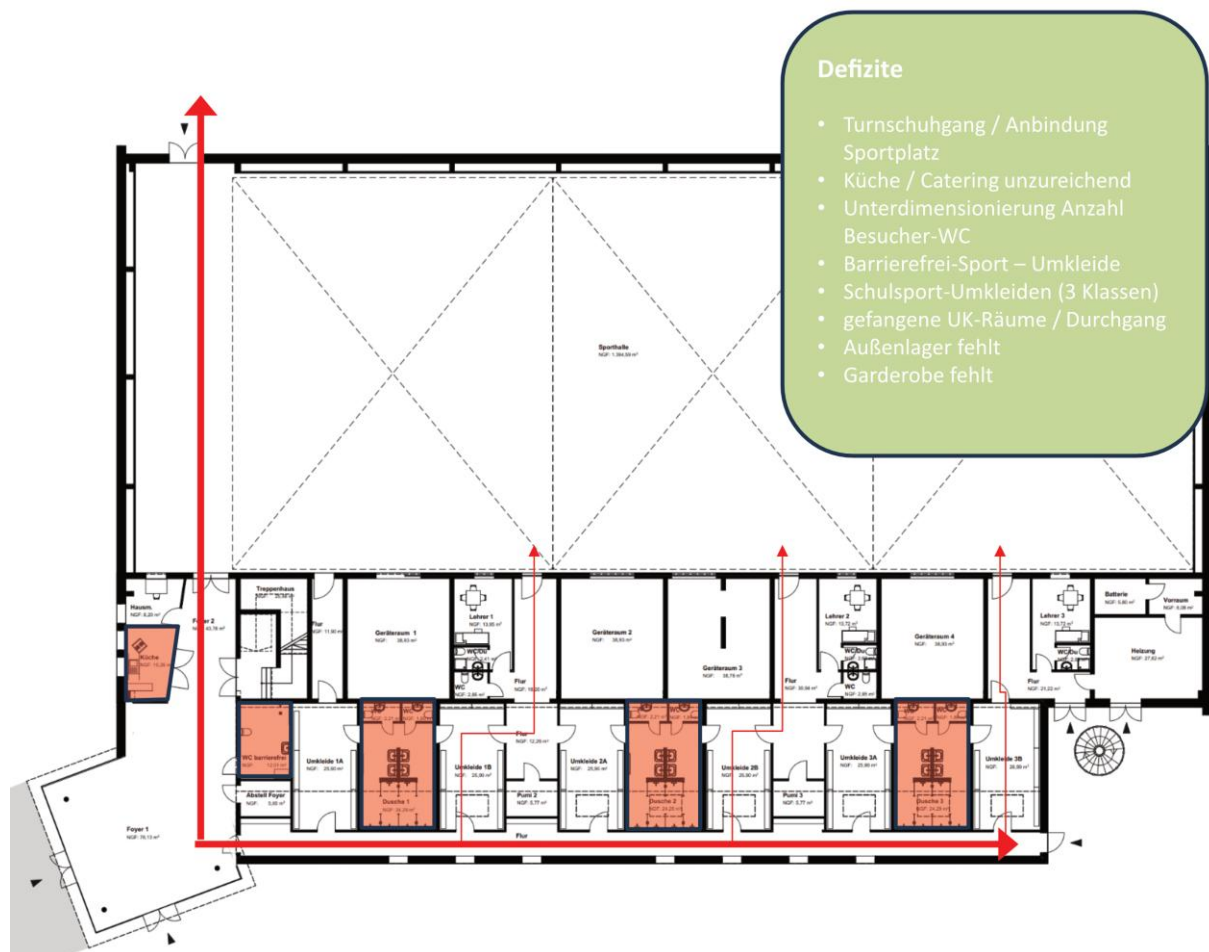
Defizite Erdgeschossgrundriss Bestand

Die **Grundrissanalyse** offenbarte weitere funktionale Mängel. Im Erdgeschoss fehlen eine direkte Anbindung zum Sportplatz, eine ausreichend ausgestattete Küche sowie ein Außenlager. Die

Anzahl der Besucher-WCs ist zu gering und es mangelt an barrierefreien Umkleidemöglichkeiten. Im Obergeschoss bestehen Defizite bei der barrierefreien Erschließung der Tribüne und des Clubraums, unzureichende Fluchtwege sowie Probleme bei der Entrauchung der Hallenfläche.

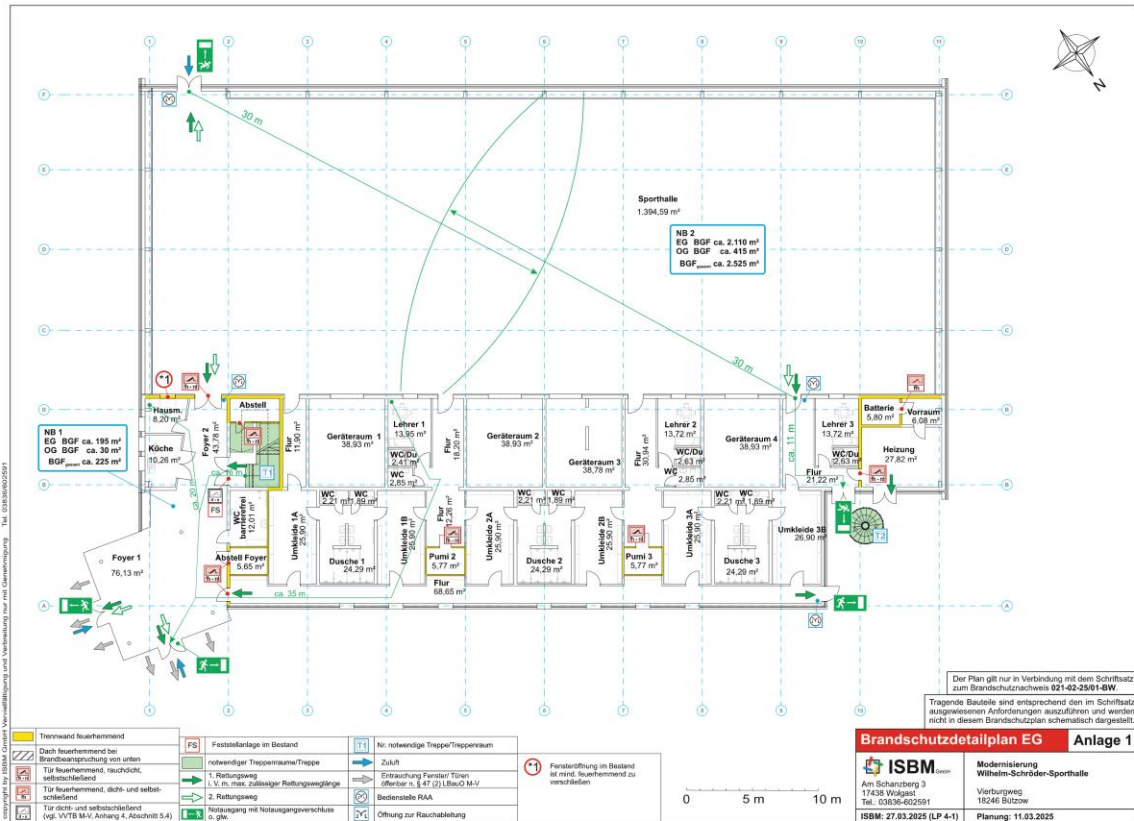
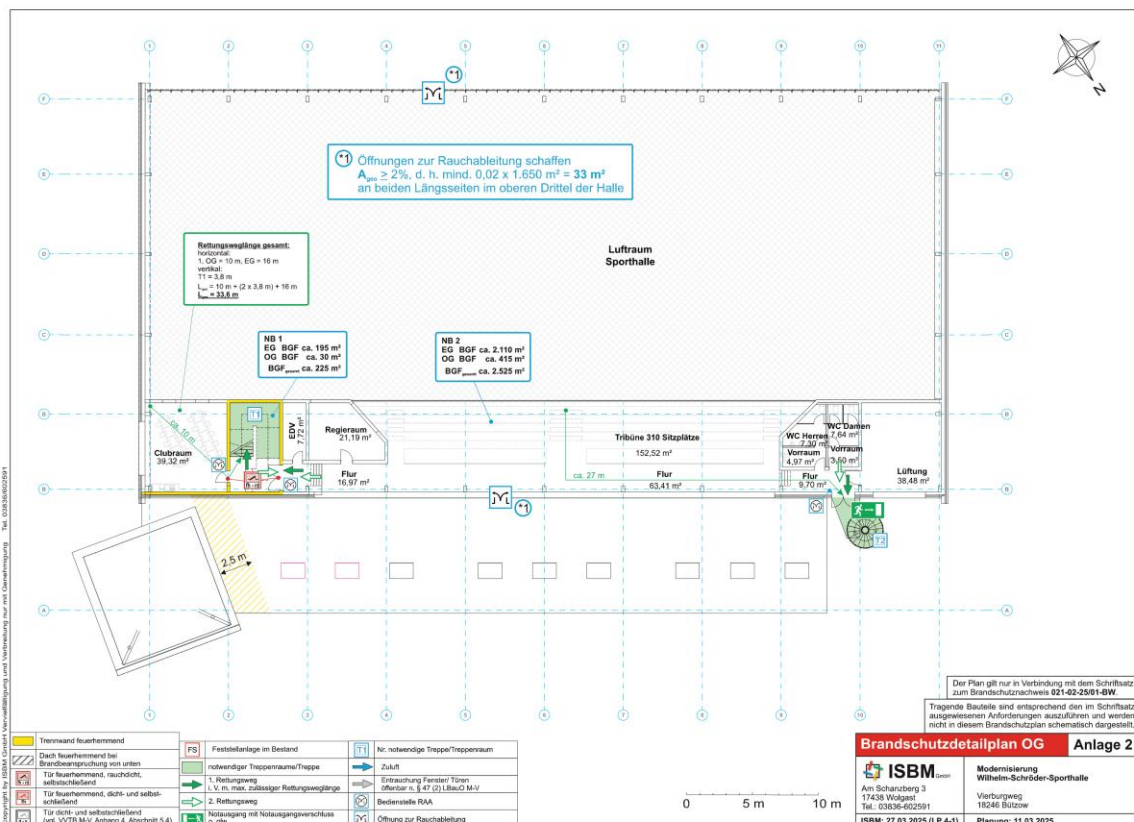
Auszug aus dem Brandschutzgutachten

Laut **Brandschutzgutachten** fehlen eine flächendeckende Brandmeldeanlage sowie ausreichende Rauchableitungsmöglichkeiten. Die notwendigen Trennwände sind nicht feuerbeständig, sodass einige Türen feuerhemmend, rauchdicht und selbstschließend ausgeführt werden müssen.

| Bauteil / Raum | Bestandsbeschreibung/ Defizite | Maßnahmen | Bemerkungen |
|---|---|---|---|
| Gebäude gesamt | Brandschutzmaßnahmen unzureichend | flächendeckende Brandmeldeanlage, Öffnungen zur Rauchableitung, Türen feuerhemmend + rauchdicht + selbstschließend ausbilden | siehe Brandschutzgutachten |
