# Prüfbericht 2025 S1

nach DIN 1076

Bauwerksname **Tunnel Feuerbachstr.**  
Teilbauwerksname **Tunnel Feuerbachstraße (Oströhre)**  
Kreis **Für Berlin nicht vorhanden!**  
Ort **Steglitz**  
Bauwerksrichtung **von Nord nach Süd**  
Bauwerksart **Straßentunnel, offene Bauweise  $\geq 80$  m**  
Tragfähigkeit **30/30 nach DIN 1072**  
Baujahr **1967**

Prüfrichtung **von Nord nach Süd**  
Prüfer **Uwe Reuter, M.Sc.**  
Prüfung vom **18.09.2025** bis **19.09.2025**

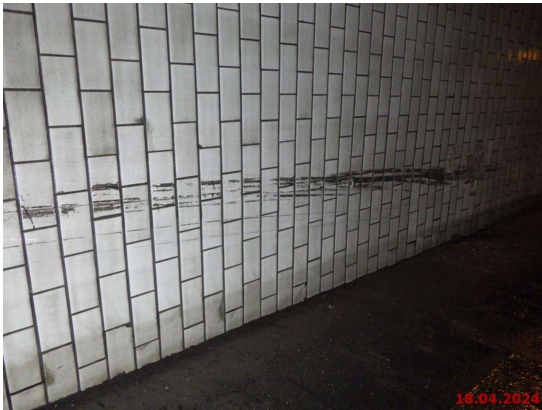
3545182\_1\_24E\_ANFAHRSCHADEN

[89] S=0, V=0, D=0 BSP-ID 050-99

Außenwand des Tunnels, Stellenweise, Anprallschaden, Beidseitig, S25: Fliesen wurden vollständig entfernt, Schäden nicht mehr erkennbar., Maßnahme {4}

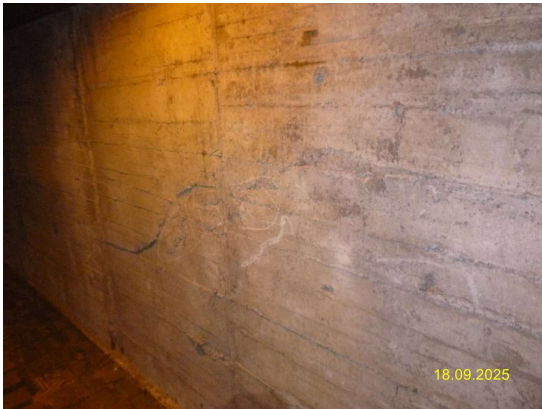
3545182\_1\_25S1\_HOHLSTELLE SEGMENT 12 RECHTS HINTEN UNTEN

[32] S=0, V=0, D=2 BSP-ID 051-01

Tunnelaußenwand als Massivwand, Vorsatzschale, Mehrfach, Hohlstelle, Beidseitig, Siehe Skizze: Anlage 1.1 und 1.2 zur S25, Maßnahme {5}

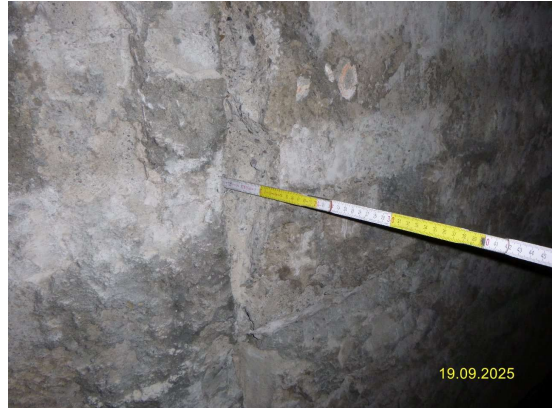
3545182\_1\_25S1\_TRENNWAND FUGE SEGMENT 9 ZU 10

[54] S=0, V=0, D=2 BSP-ID 051-02

Tunnelaußenwand als Massivwand, Vorsatzschale, Mehrfach, Abgeplatzt, Beidseitig, Siehe Skizze:

Anlage 1.1 und 1.2 zur S25, S25: Fliesen wurden vollständig entfernt. Ausbrüche bis 15 cm Tiefe.

Oberflächlich Ausbrüche bis 1 cm sind in den Skizzen nicht dokumentiert., Maßnahme {1}

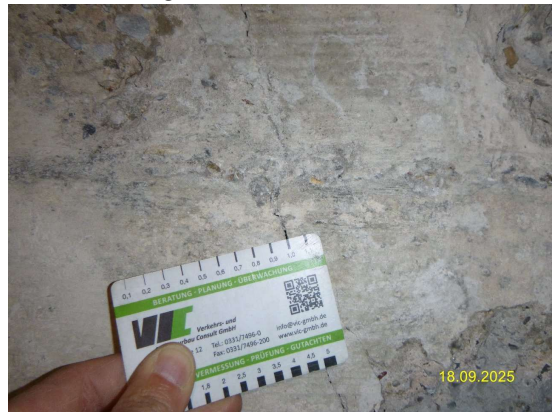
3545182\_1\_25S1\_AUßENWAND SEGMENT 12

[92] S=0, V=0, D=2 BSP-ID 075-02-04

Tunnelaußenwand als Massivwand, Vorsatzschale, Stellenweise, Rissbreite 0,2 - < 0,4 mm, Beidseitig, Siehe Skizze: Anlage 1.1 und 1.2 zur S25, S25: im Bereich der abgebrochenen Fliesen.

[93] S=1, V=0, D=2 BSP-ID 075-03-05

Tunnelaußenwand als Massivwand, Vorsatzschale, Stellenweise, Rissbreite 0,4 - < 1 mm, Beidseitig, Siehe Skizze: Anlage 1.1 und 1.2 zur S25, S25: im Bereich der abgebrochenen Fliesen.

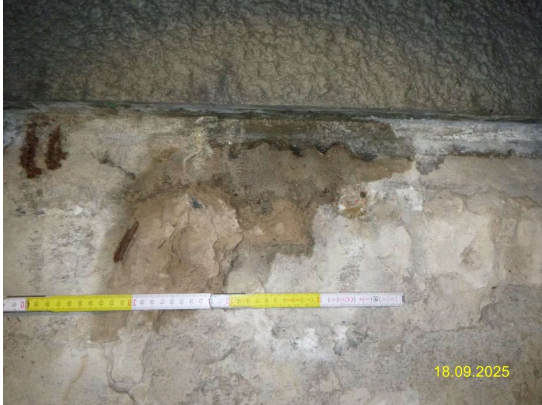
3545182\_1\_25S1\_AUßENWAND SEGMENT 14 VORN OBEN

[74] S=0, V=0, D=2 BSP-ID 051-09

Tunnelaußenwand als Massivwand, Beton, Punktuell, Durchfeuchtet, Beidseitig, in Folge Dichtungsschaden (vgl. Schaden [73]). Im oberen Wandbereich ist das Neoprendichtungsband herausgedrückt.

S25: Fliesen wurden entfernt. Trennwand Blockfuge 6/7 zum Prüfzeitpunkt trocken. Weitere feuchte Stellen: Trennwand Blockfuge 13/14 und 14/15 sowie Außenwand Segment 14, Maßnahme {2}

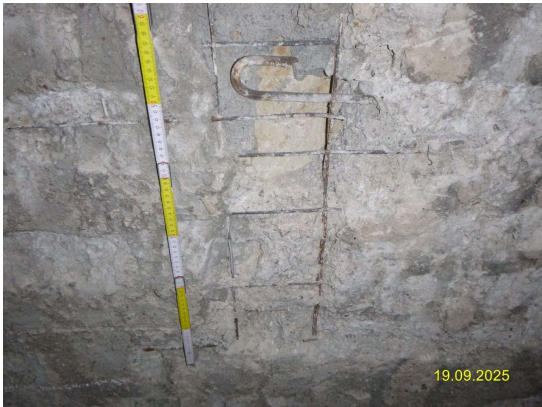
3545182\_1\_25S1\_TRENNWAND SEGMENT 13

[86] S=1, V=0, D=2 BSP-ID 051-04

Tunnelaußenwand als Massivwand, Vorsatzschale, Mehrfach, Abplatzung mit freiliegender Bewehrung, Beidseitig, Siehe Skizze: Anlage 1.1 und 1.2 zur S25, - --> zu geringe Betondeckung; S25: Einbauteile korrodiert, Maßnahme {7}

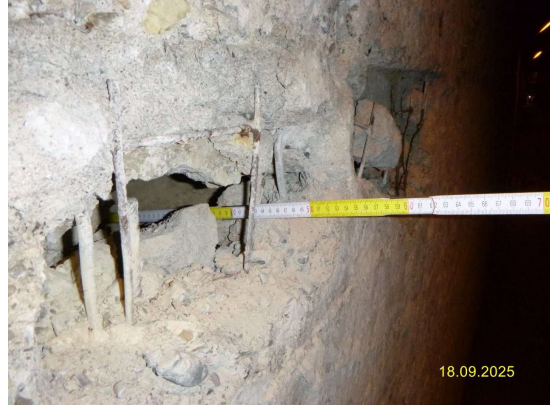
3545182\_1\_25S1\_SEGMENT 14 LINKS OBEN

[87] S=0, V=1, D=2 BSP-ID 051-03

Tunnelaußenwand als Massivwand, Vorsatzschale, Punktuell, Abplatzung mit freiliegender Bewehrung, Beidseitig, Siehe Skizze: Anlage 1.1 und 1.2 zur S25, - --> zu geringe Betondeckung

S25: Vorsatzschale über den gesamten Querschnitt ausgebrochen. Dahinter Hohlräume (Zwickelbereich der Bohrpfehlwände). Lose Bestandteile noch vorhanden., Maßnahme {7}
