Wirtschaftsbetrieb Ludwigshafen (WBL) Eigenbetrieb der Stadt Ludwigshafen am Rhein Stadtentwässerung und Straßenunterhalt		Ludwigshafen Stadt am Rhein	
WERKLEITUNG		BEREICHSLEITUNG	
Kamenz		Biehl	
Inlinersanierung Budapester Straße		PROJ.-NR.	07Pf155A
		PLAN-NR.	1
		MASSSTAB	1:250
Bestands- und Projektplan		DATUM	30.10.2018
		BLATT-GR.	30*62
ABTEILUNGSLEITUNG	ENTWURF	ZEICHNUNG	4-24
Kamenz	Biehl	Biehl	4-24

Haltungsbericht

Haltung **0018201602**
Oberer Schacht 00182017
Unterer Schacht 00182016

Inspektion 26.06.2018

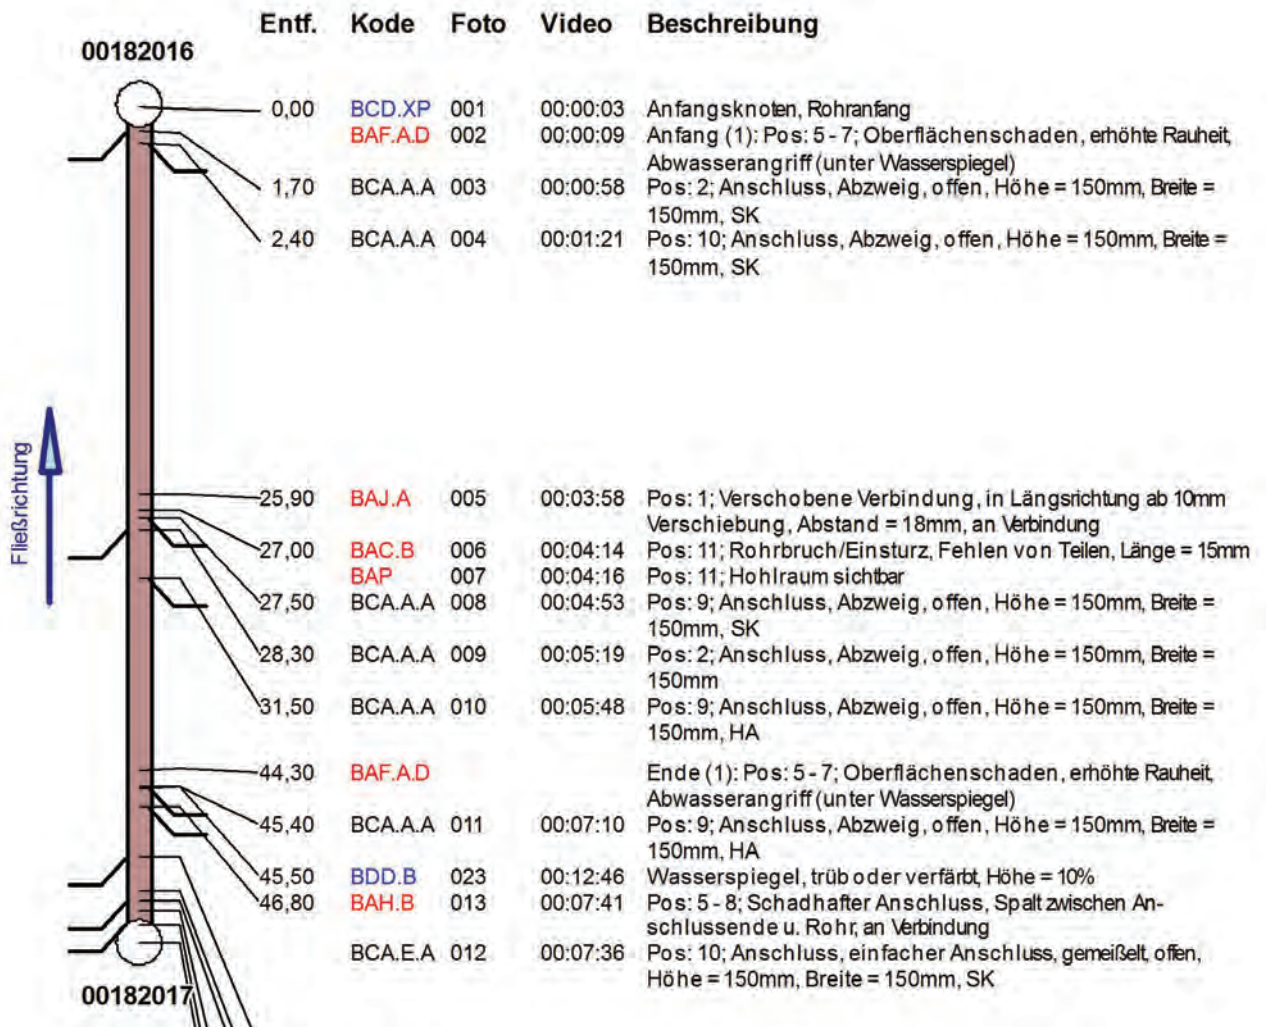
Haltungsgrafik

50,10	BCA.A.A	014	00:08:52	Pos: 2; Anschluss, Abzweig, offen, Höhe = 150mm, Breite = 150mm
52,40	BDD.B	022	00:12:06	Wasserspiegel, trüb oder verfärbt, Höhe = 15%
53,00	BCA.E.A	015	00:09:33	Pos: 2; Anschluss, einfacher Anschluss, gemeißelt, offen, Höhe = 150mm, Breite = 150mm, Garagenentw.
	BAH.B	016	00:09:39	Pos: 6 - 8; Schadhafter Anschluss, Spalt zwischen Anschlussende u. Rohr
	BAO	017	00:09:40	Pos: 6 - 8; Boden sichtbar, an Verbindung
53,70	BAC.B	018	00:10:08	Pos: 9; Rohrbruch/Einsturz, Fehlen von Teilen, Länge = 14mm, an Verbindung
	BAB.B.B	019	00:10:19	Pos: 9 - 11; Rissbildung, Riss, am Rohrumfang, Breite = 0,5mm
54,60	BCA.E.A	020	00:10:59	Pos: 3; Anschluss, einfacher Anschluss, gemeißelt, offen, Höhe = 150mm, Breite = 150mm
55,90	BCE.XP	021	00:11:25	Endknoten, Rohrende
