Kampfmittelvorerkundung  
„FULDA,  
STRECKE 3700, KM 100,80 – 104,30“

# AUSWERTUNGSPROTOKOLL

Kampfmittelrisikoprüfung durch kombinierte Luftbild- und Aktenauswertung

| <b>Projekt:</b> | Fulda, Strecke 3700, km 100,80 – 104,30 |

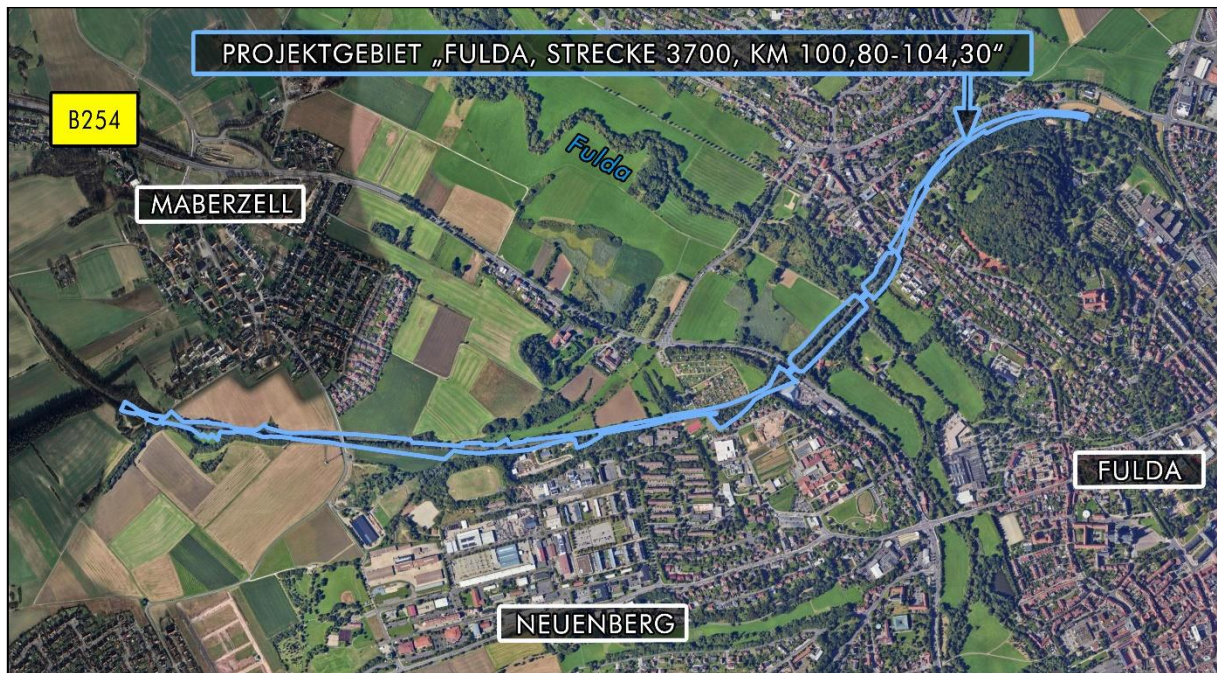
Abb. 1: Lage des Bahngeländes (hellblau markiert) mit hinterlegtem aktuellem Luftbild (©Google Earth).

Gegenstand der Luftbild- und Aktenauswertung ist die Vogelsbergbahn (Streckennummer 3700) von Kilometer 100,80 bis 104,30 zwischen Maberzell und Fulda in Hessen (vgl. Abb. 1).

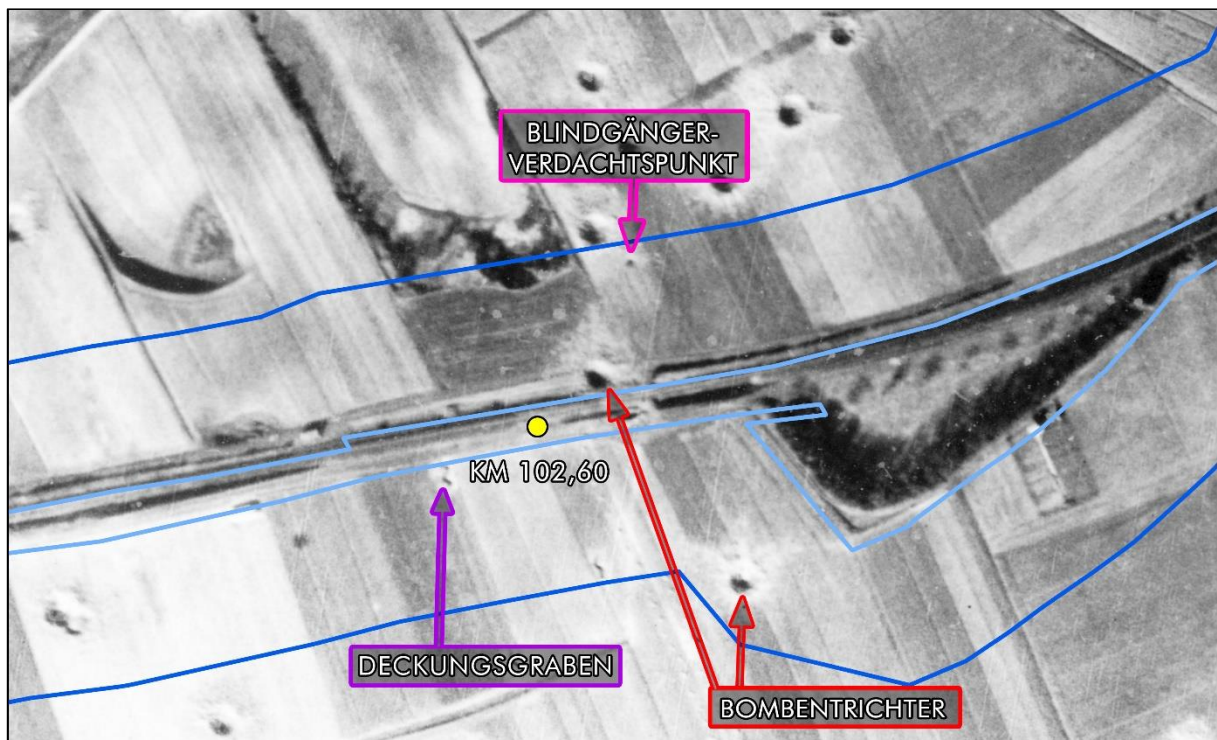
3. Mit dem 14.03.1945 (Flug-Nr. 106G-4784) lassen sich bei km 102,65 ein Blindgängerverdachtspunkt sowie zwischen km 102,00 und 103,90 insgesamt 19 Bombentrichter im Auswertungsgebiet lokalisieren. Die Kraterdurchmesser von 6-10 m weisen auf den Abwurf von 500 lb Sprengbomben hin. Sie sind auf wahrscheinlich die zwei Bombenangriffe Nr. 13 und 14<sup>11</sup> zwischen dem 27.12.1944 und 23.02.1945 zurückzuführen (vgl. Abb. 3 & Kap. 4.1).

Abb. 4: Ein Blindgängerverdachtspunkt, mehrere Bombentrichter sowie ein Deckungsgraben im Auswertungsgebiet am 14.03.1945 (Flug-Nr. 106G-4784, #4190).

4. Innerhalb der ausgewiesenen Kampfmittelverdachtsfläche von 50 m um die ermittelten Bombardierungen ist mit Bombenblindgängern zu rechnen (vgl. ERGEBNISKARTEN 1-3: KMVF<sup>12</sup> Bombardierung – km03).
5. Mit der Befliegung vom 09.04.1945 (Flug-Nr. 7-255A) ist bei Streckenkilometer 103,30 eine gesprengte Brücke zu entnehmen (vgl. Abb. 4). Vor allem bei den Widerlagern ist mit angebrachten, nicht umgesetzten Explosivstoffen zu rechnen (vgl. ERGEBNISKARTE 2-3: KMVF Brückensprengung – km16).
6. Bei km 102,55 hat man im Herbst 1944 einen Deckungsgraben angelegt (vgl. Abb. 3). Da es in der Region nur in der Innenstadt von Fulda zu Kämpfen kam und von einem geregelten

7. Zwischen Streckenkilometer 10,38 und 18,06 sind im Frühjahr 1945 insgesamt sieben Deckungsgräben sichtbar (vgl. Abb. 4). Diese wurden für Zivilisten angelegt, somit besteht hier keine potentielle Kampfmittelbelastung für das Projektgebiet.
8. Für die restlichen Streckenabschnitte sind den ausgewerteten Luftbildserien (vgl. ANHANG I) keine Hinweise auf eine Belastung durch Kampfmittel zu entnehmen.

Gemäß Baufachlicher Richtlinien Kampfmittelräumung besteht für die ausgewiesenen Bereiche weiterer Erkundungsbedarf (KATEGORIE 2).<sup>13</sup> Zur Klärung der weiteren Vorgehensweise empfehlen wir die Konsultation eines Fachplaners für Kampfmittelräumung.

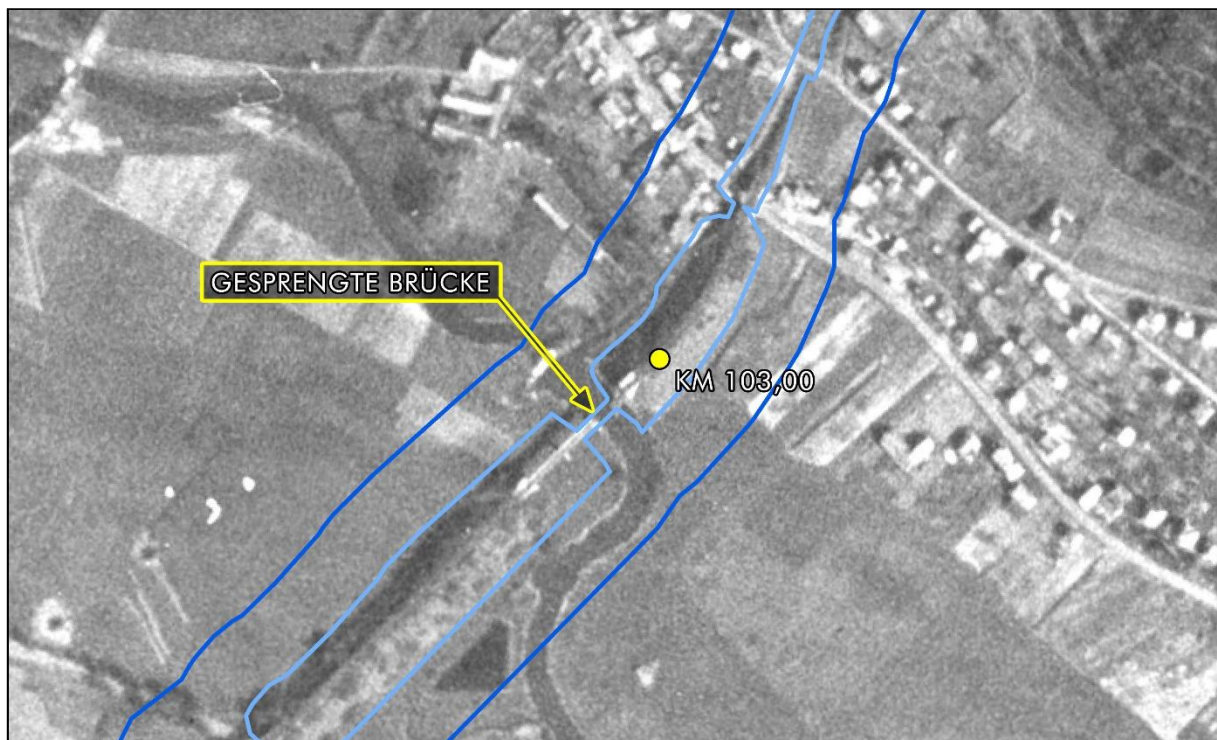
Abb. 5: Eine gesprengte Brücke im Auswertungsgebiet am 09.04.1945 (Flug-Nr. 7-255A, #8094).

Bei der gesprengten Brücke besteht die Möglichkeit auf nicht umgesetzte oder versprengte Explosivstoffe zu stoßen (Verursachungsszenario *Bodenkämpfe*).
