Projekt Nr.: 4119

## RÜCKBAUSTATIK

Projekt : **Rückbau Konrad-Adenauer-Hauptschule, Wipperfürth**

24.03.2025

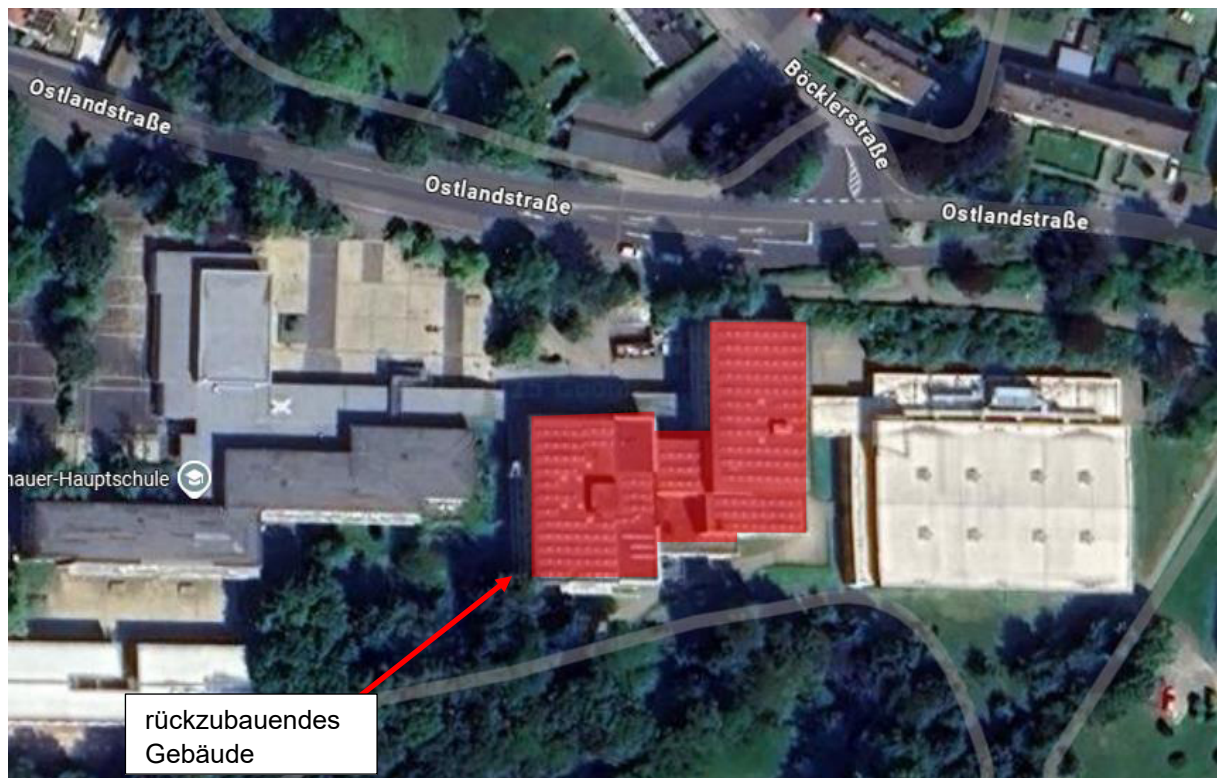
**Abbildung 1: Übersicht des rückzubauenden Gebäudes**

Das in Abbildung 1 markierte Gebäude soll rückgebaut werden.

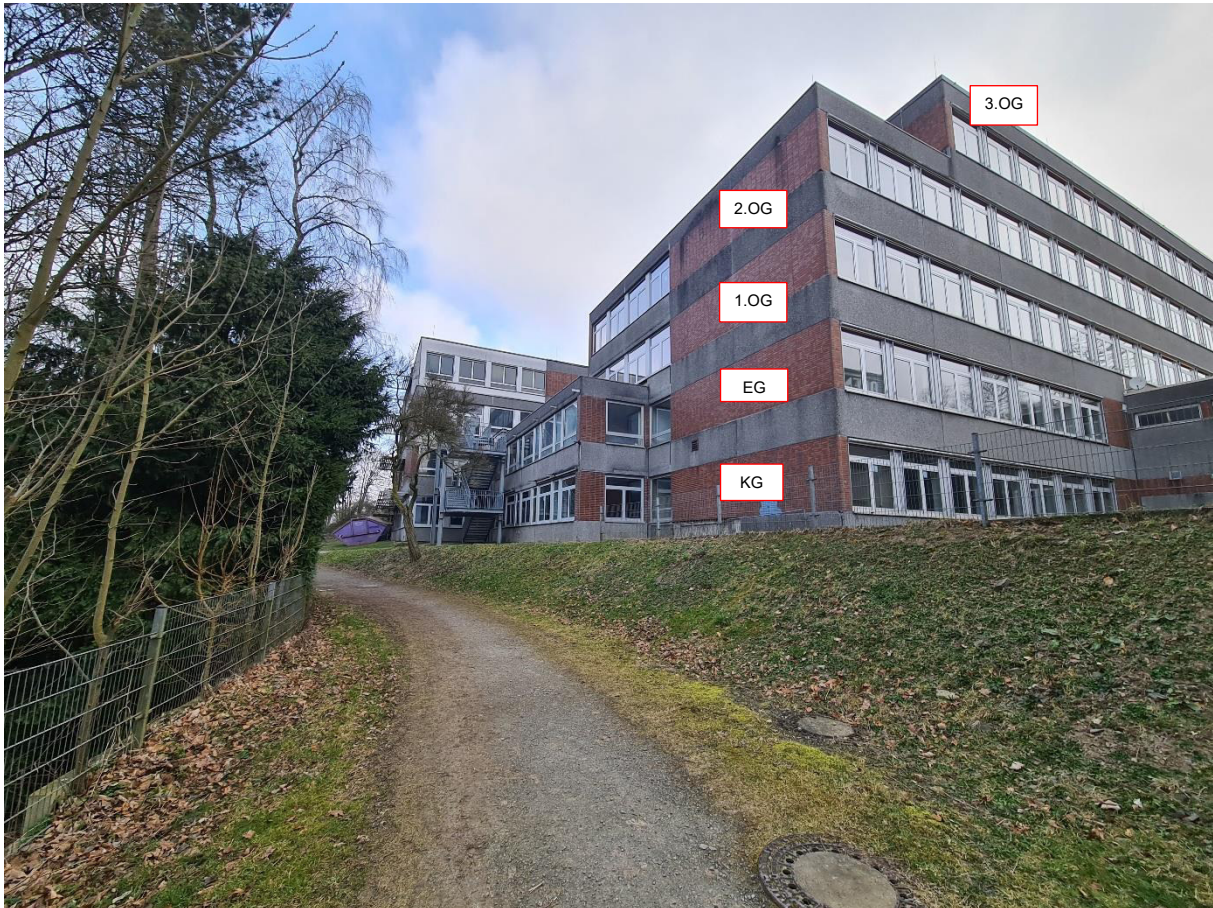
**Abbildung 2: süd-östliche Gebäudeansicht**

Das rückzubauende Gebäude beinhaltet neben dem Erdgeschoss noch zwei Obergeschosse sowie in Teilbereichen auch ein 3. Obergeschoss und ist voll unterkellert. Das Kellergeschoss befindet sich aufgrund der Hanglage des Grundstückes jedoch nur im nord- und westlichen Bereich innerhalb des Erdreichs. Im südlichen Gebäudeteil befindet sich unterhalb des Kellergeschosses auch noch ein Kriechkeller.

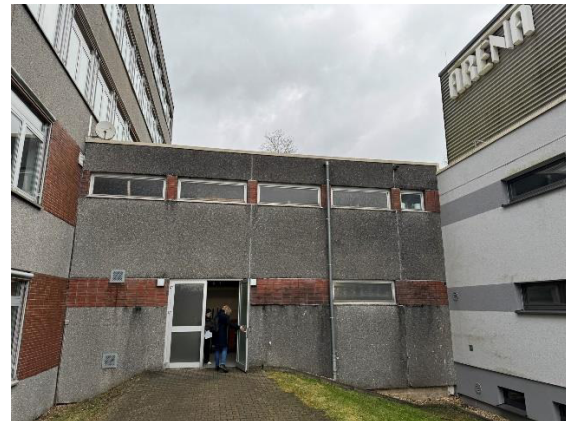
**Abbildung 7: Verbindungsgang (v. Süd)**

Der Verbindungsgang ist durch eine Fuge von dem rückzubauenden Gebäude getrennt und soll auf Wunsch des Bauherrn weiterhin erhalten bleiben.

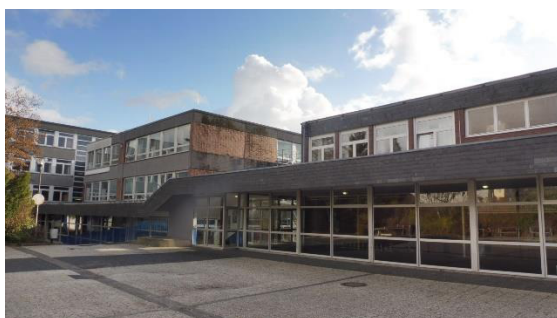
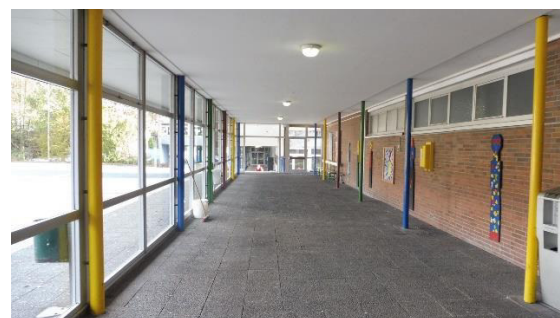
Im nördlichen Gebäudebereich befindet sich im Erdgeschoss ein weiterer Verbindungsgang, der an das benachbarte Schulgebäude angrenzt. Die Decke dieses Verbindungsganges wurde als einachsig gespannte Stahlbetonflachdecke mit Kragarm errichtet und lagert auf Konsolen am Schulgebäude sowie auf einem Stahlbetonunterzug auf, der wiederum die Lasten auf Stahl-Kragstützen abträgt. Die Stützen stehen auf Einzelfundamenten auf, die mittels Streifenfundament konstruktiv miteinander verbunden wurden.

**Abbildung 8: Verbindungsgang**

**Abbildung 9: Verbindungsgang**

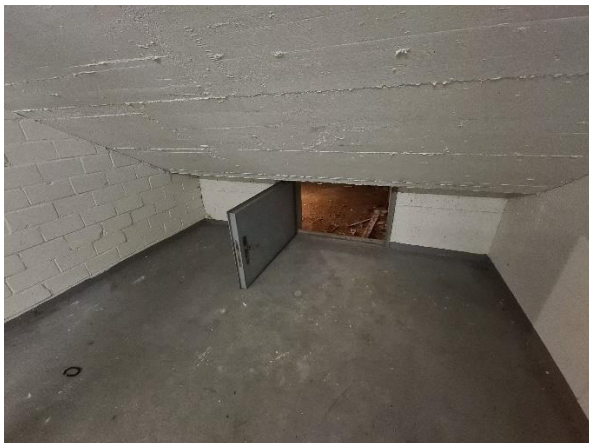
Abbildung 13: Einstiegs Luke Kriechkeller

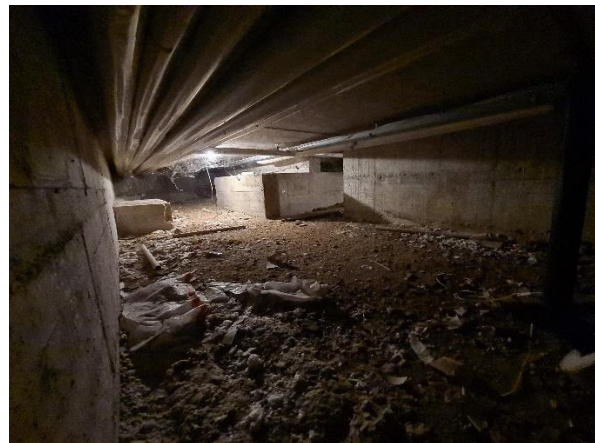
Abbildung 14: Blick in Kriechkeller

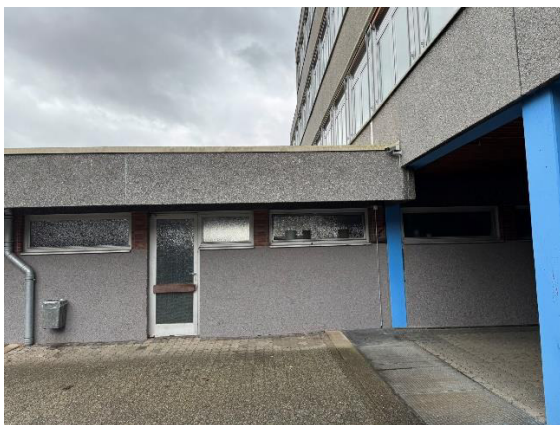
Das Gelände auf der nördlichen Seite des Verbindungsganges befindet sich auf Höhe des Erdgeschossfußbodens. Auf der südlichen Seite ist das Gelände bis auf Höhe des Kellerfußbodens des Schulgebäudes abgesenkt (ca. 301,4m) und lediglich zwischen Schulgebäude und Voss-Arena geböscht, so dass ein ebenerdiger Zutritt in das Kellergeschoss des Verbindungsganges (ca. 302,0m) möglich ist (siehe nachfolgende Abbildungen).

**Abbildung 18: Verbindungsgang (nördl.)**

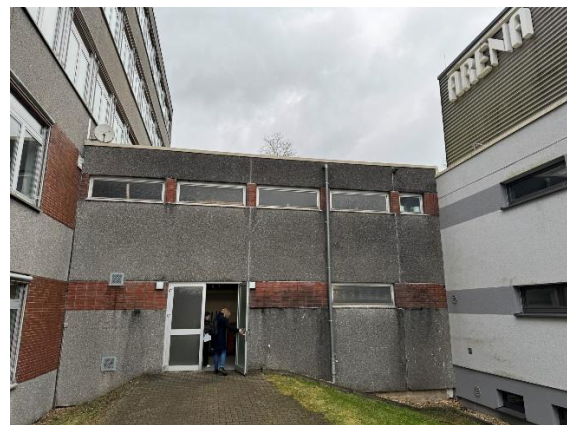
**Abbildung 19: Verbindungsgang (südl.)**

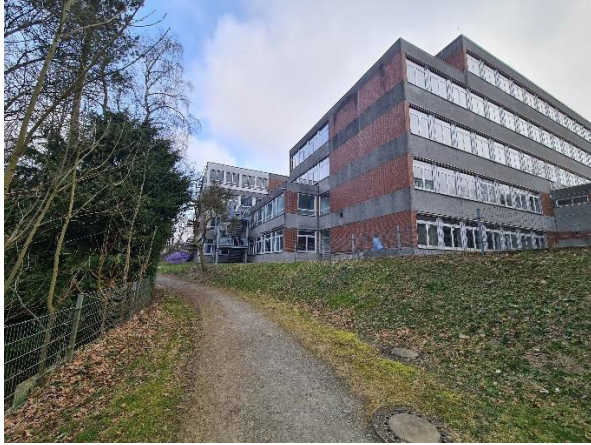
Im südlichen Gebäudebereich befindet sich das Außengelände, wie zuvor beschrieben, auf Höhe des Kellerfußbodens (ca. 301,4m) und fällt dann zu dem angrenzenden Gehweg ab bzw. der Gehweg steigt in Richtung Westen bis auf ca. Höhengiveau Kellerfußboden.

Abbildung 20: Gelände (Ri. Westen)

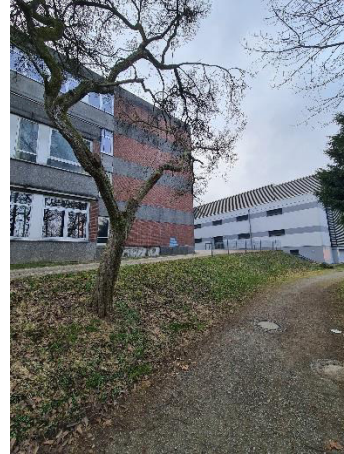
Abbildung 21: Gelände (Ri. Osten)

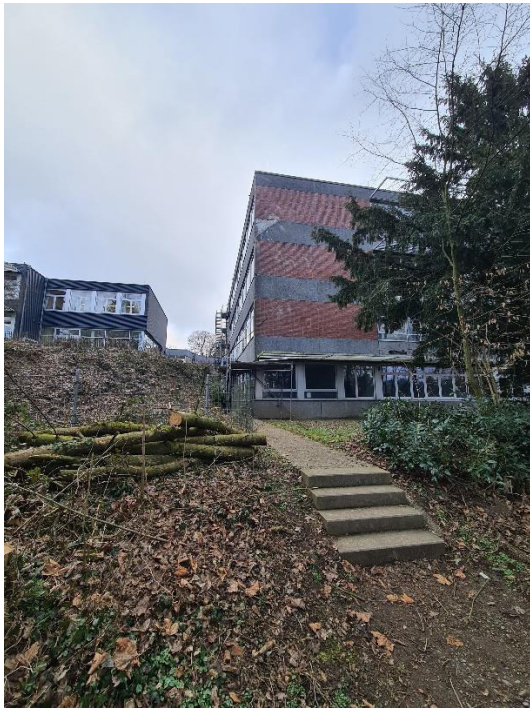
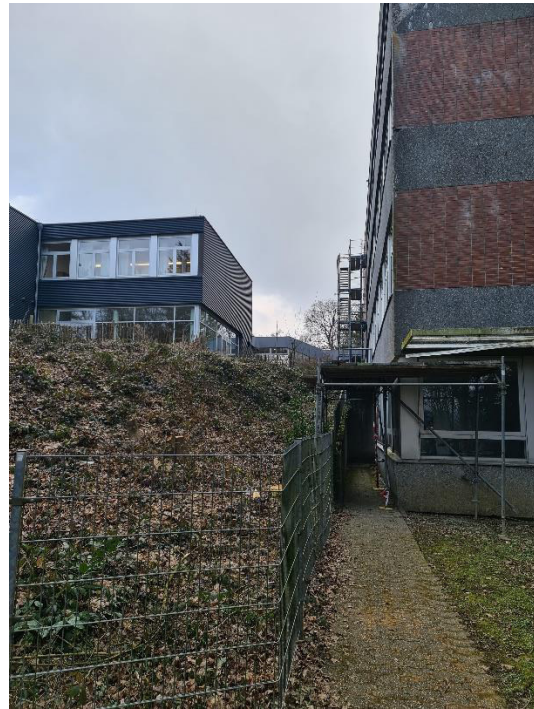
Westlich des rückzubauenden Gebäudes befindet sich das ca. 1966 erbaute Schulgebäude, dass laut Bestandsunterlagen im Übergang nicht unterkellert errichtet wurde. Zwischen dem rückzubauenden Gebäude und dem Nachbargebäude wurde laut Bestandsunterlagen eine Stützwand errichtet, um die Lasten aus dem Geländeversprung aufzunehmen.

Abbildung 23: Gelände (Ri. Norden)

Abbildung 24: Gelände (Ri. Norden)

**Vorsicht: Die Stützwand ist vermutlich nur zusammen mit der Bodenplatte des Schulgebäudes standsicher!** Dies geht nicht eindeutig aus den Bestandsunterlagen hervor.

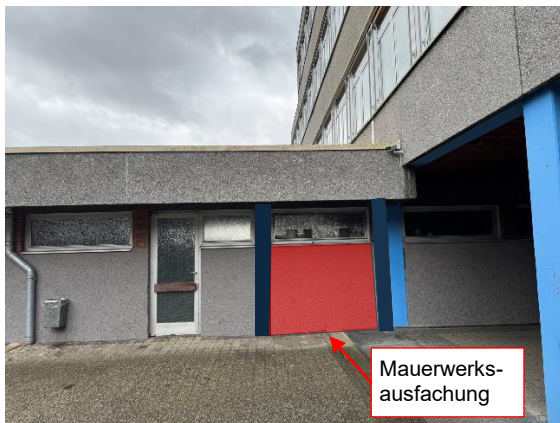
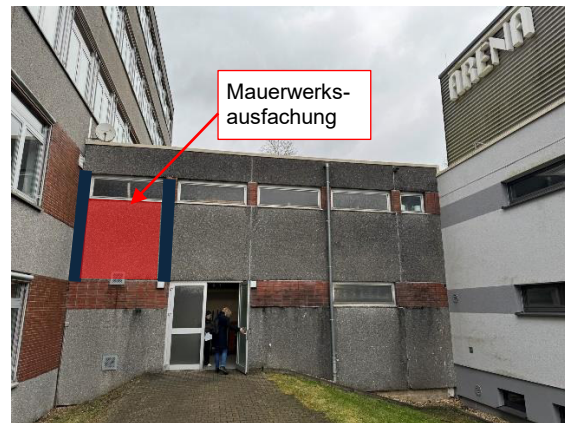
Abbildung 33: MW-Ausfachung (nördl.)

Abbildung 34: MW-Ausfachung (südl.)

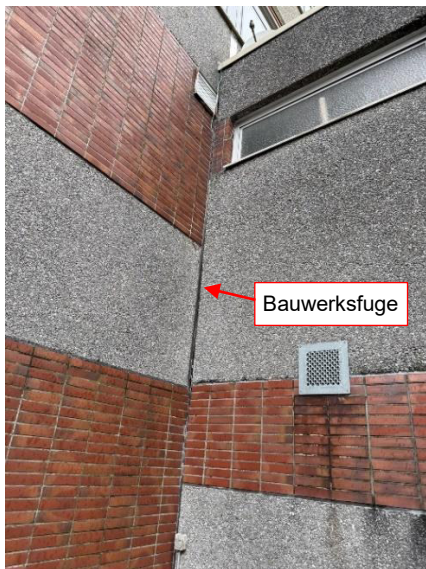
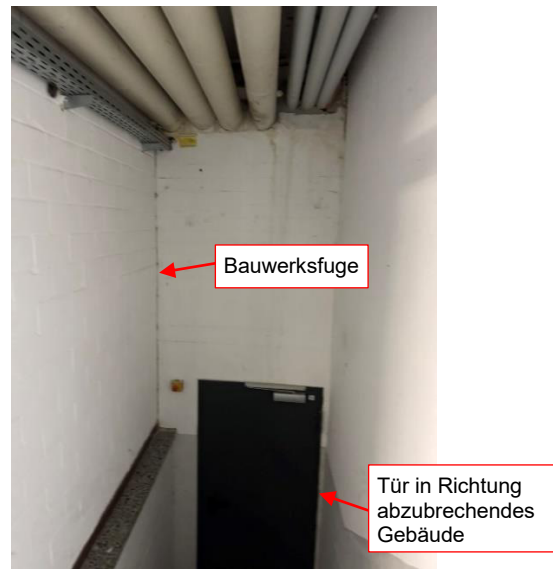
Damit der Verbindungsgang nach den Rückbauarbeiten nicht mittels einer neuen Konstruktion provisorisch geschlossen werden muss, sollte diese Stahlbetonwand vorerst erhalten werden. Da diese Wand jedoch durch eine Fuge von der Konstruktion des Verbindungsganges getrennt ist und somit nach Rückbau der angrenzenden Deckenbereiche nicht alleine standsicher ist, ist die Wand am Wandkopf z.B. mittels eingedrehter und verpresster Gewindestangen  $\varnothing 12/50$  an der Kellerdecke des Verbindungsganges anzuschließen.

Abbildung 38: Verbindungsgang Fuge

Abbildung 39: Verbindungsgang Fuge

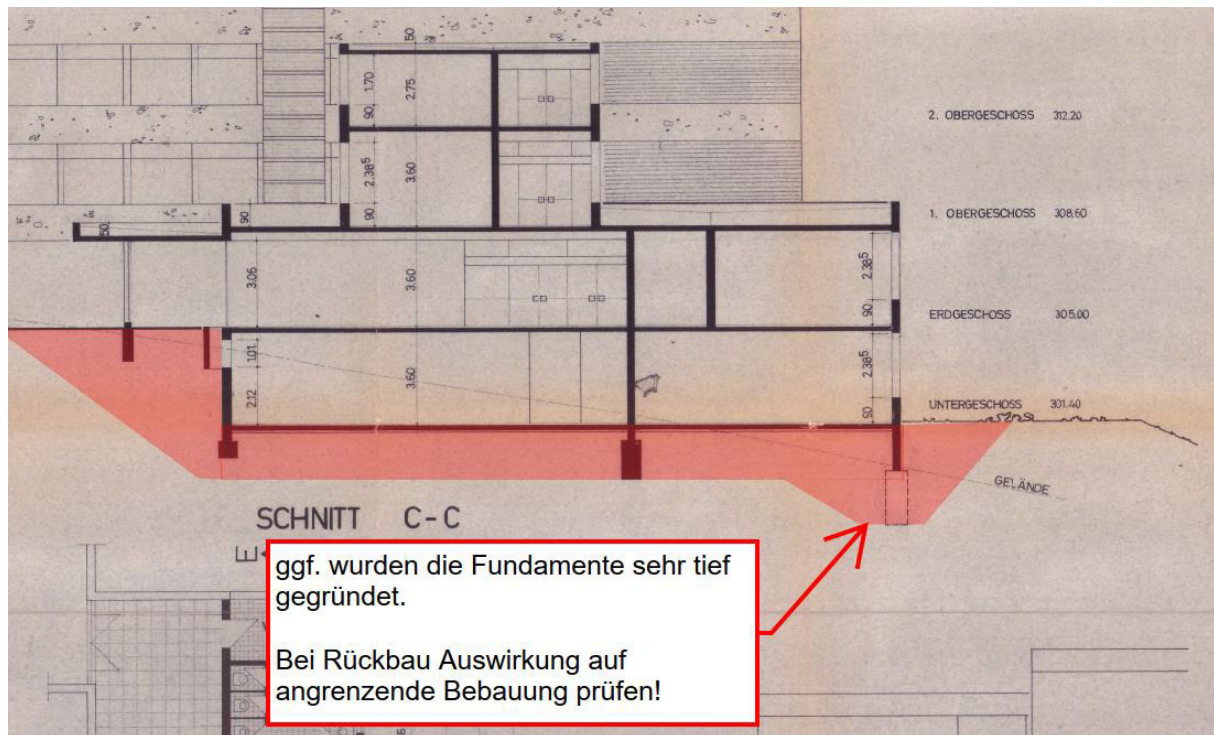
Wie tief der Kriechkeller noch ins Erdreich einbindet, geht aus den vorliegenden Bestandsunterlagen nicht eindeutig hervor. Es ist vor dem Rückbau noch zu prüfen, ob der Rückbau aufgrund der tief liegenden Gründung ggf. Maßnahmen an der benachbarten Bebauung erfordert.

**Abbildung 42: Bestandsschnitt mit angedeuteten tiefergeführten Fundamenten**
