# IBES Baugrundinstitut GmbH

## Umwelttechnisches Gutachten zur Schadstofferkundung im Bereich Eigenverbrauchertankstelle

**Projekt:** Neubau Ulm-Dornstadt Ubf 2. Modul  
Albrecht-Berblinger-Str. 2  
89160 Dornstadt

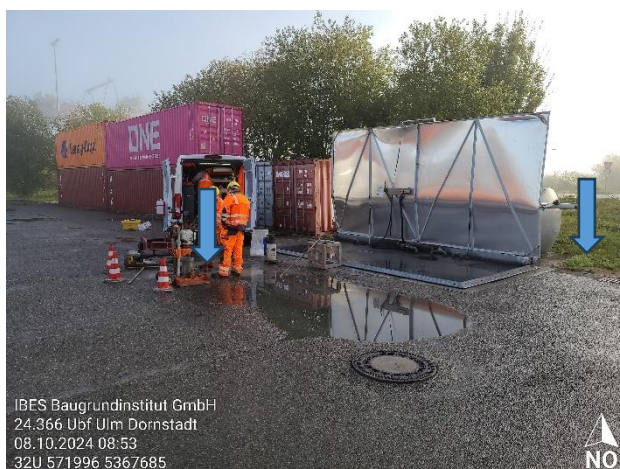
Abb. 1: Bohransatzpunkte KRB 1 (li.) und KRB 3 (re.)

Die Bohrung KRB 1 wurde auf der mit Asphalt befestigten Fläche niedergebracht. Hier wurde bis 0,3 m u. GOK Asphalt und bis 0,8 m u. GOK eine Tragschicht aus Kalkstein-Schottern aufgeschlossen. Darunter folgten bis 2,0 m u. GOK steifer Ton mit Kalkstein-Grus und bis zur Endteufe bei 3,0 m aus dem Verbund gelöster Kalkstein mit lehmigen Anteilen. Dieser kann ggf. bereits als der Übergang zum Festgestein gedeutet werden. Anstehender Ton und der unterlagernde Kalkstein wurden als nass angesprochen.

Unter einer geringmächtigen Oberbodenauflage wurden in Bohrung KRB 3 schluffige Tone bis 2,9 m u. GOK angesprochen. Im Tiefenbereich 2,1 – 2,9 m weisen sie bereits nennenswert Kalkstein-Grus auf. Ab 2,9 m u. GOK wurde trockener Kalkstein-Grus angetroffen.

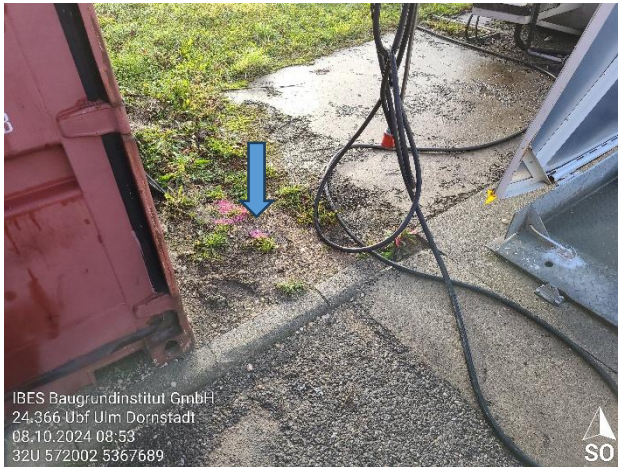
**Abb. 3: Bohransatzpunkt KRB 2**

Die Bohrung KRB 2 in unmittelbarer Nähe der Asphaltbefestigung zeigten bis 0,4 m u. GOK aufgefüllte Kiese bzw. ein Kies-Ton-Gemisch und darunter folgend bis 0,7 m u. GOK eine Auffüllung aus Kalkstein-Schotter. Darunter folgten bis 2,7 m u. GOK steife Tone, ab 2,3 m u. GOK mit Kalksteinen, und bis zur Endteufe bei 3,0 m Kalkstein-Grus mit lehmigen Anteilen. Die Böden in KRB 2 wurden als erdfeucht angesprochen.
