# Bericht

230521

## Harsum, Strecke 1770, km 31,0 - 34,0

Kampfmittelvorerkundung / Luftbildauswertung zur Erkundung möglicher Kampfmittelbelastungen (Phase A)

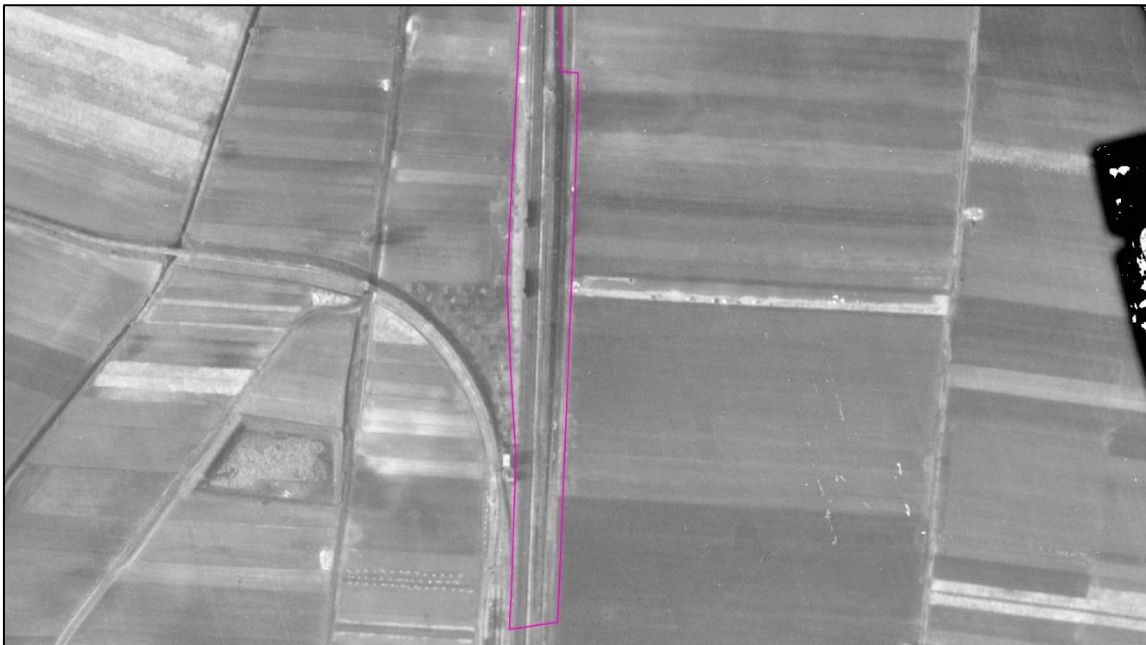
Südende der Projektfläche bei Harsum am 08.04.1945 - Luftbildausschnitt Flug-Nr. 33-2749, Bild-Nr. 1048

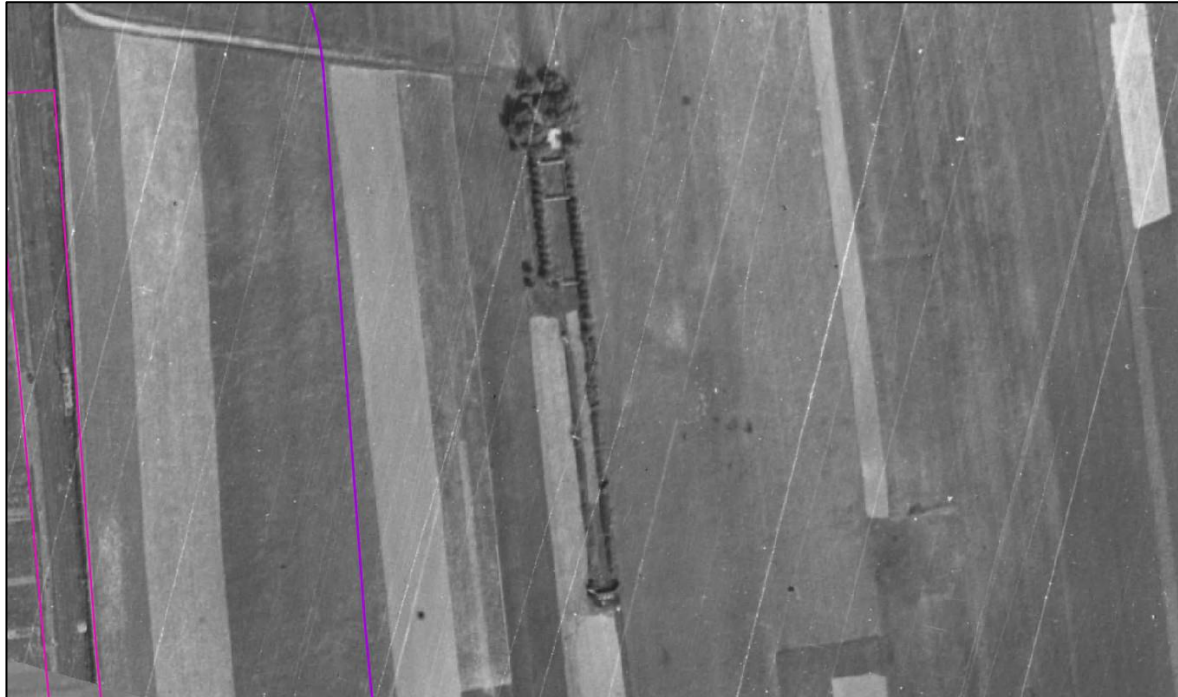
Im gleichen Luftbildzeitschnitt ist zudem auf gleicher Höhe ca. 180 m östlich der Bahntrasse ein Schießstand zu erkennen (s. Abbildung 3). Da die Anlage nur eine einzelne Schießbahn umfasst und keine militärische Infrastruktur in der Nähe sichtbar ist, wird von einem zivilen Schießstand ausgegangen.

Abbildung 3 – Schießstand am Nordende der PF. Lila: AF; magenta: PF. Luftbild vom 18.06.1945, Flug 16-2182, Bild 3196.
