**Gutachterliche Einschätzung
zur Betroffenheit der Belange des Artenschutzes
gem. § 44 BNatSchG
Artenschutzprüfung Stufe 1 – Vorprüfung**

**Projekt: Sanierungsarbeiten an der Ruhr-Brücke in Kupferdreh/Baldeneysee
in Essen**

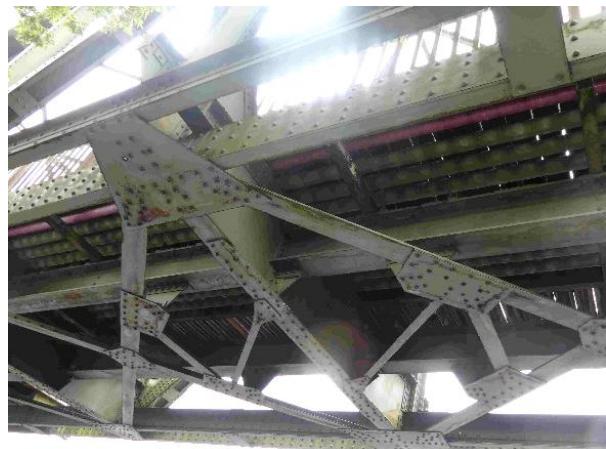
Foto 8: unter der Brücke verlaufen Rohre mit Leitungen;
Abstände zwischen auszutauschenden Holzdielen erkennbar

Bei der Brücke handelt es sich um eine Stahlkonstruktion mit Holzelementen (Wegefläche und Holzgeländer), die nicht beleuchtet ist. Die Dielen sind einlagig verlegt (Foto 8). Unter der Brücke sind neben Leerrohren für Leitungen einzelne Querbalken aus Holz verbaut, die dicht am Stahl anliegen (vgl. Foto 8). Die Stahlkonstruktion selbst weist an vielen Bauteilen Nischen auf (ca. 40 x 40 cm, vgl. Fotos 11 + 12). Die Nischen an den unteren Längsbalken sind an jeweils einer der vier Seiten offen. In einer wurde eine Ansammlung von Zweigen vorgefunden, die von einem Nest stammen könnten (Foto 13). Auf den Brückenpfeilern aus Beton im Gewässer, auf denen die Fahrbahn aufliegt, wurden keine Hinweise auf eine Nutzung durch Vögel oder andere Tierarten vorgefunden. Nischen in der Stahlkonstruktion, die unter der Fahrbahn liegen, konnten nicht untersucht werden. An der Stahlkonstruktion und an den Widerlagern wurden zahlreiche Hinweise auf eine Nutzung durch Menschen (z. B. Flaschen) vorgefunden.

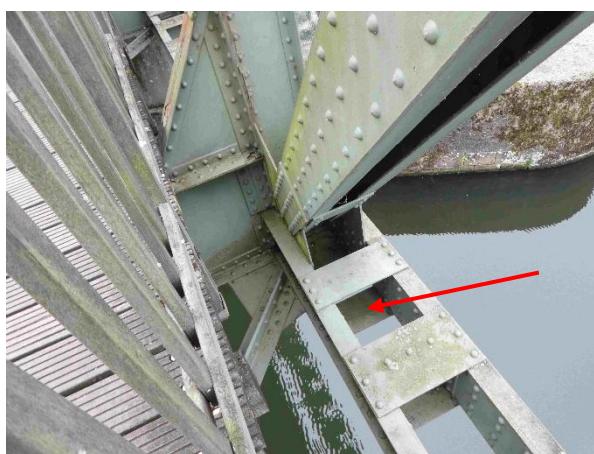
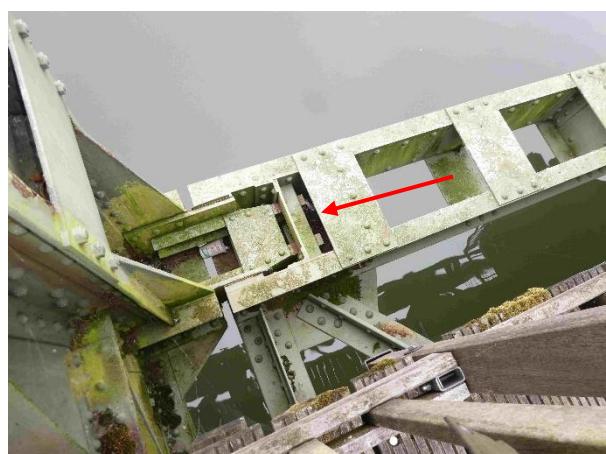
Foto 11: Stahlgerüst (unten) mit einseitig offener Nische ...

Foto 12: ... hier mit ...

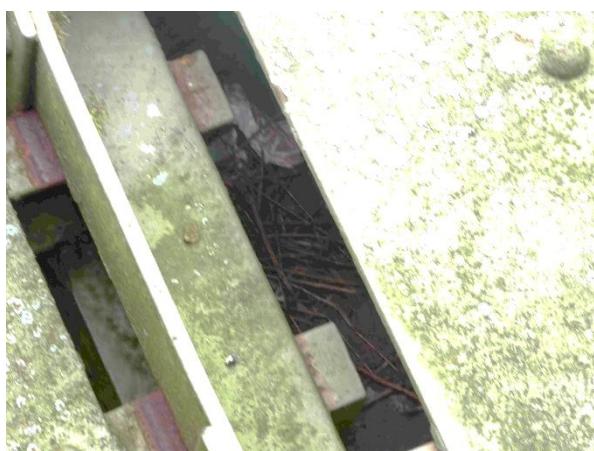
Foto 13: Nistmaterial aus Zweigen

Am **Bauwerk** selbst wurde auf einem Stahlelement (Foto 13) potentielles Nistmaterial aus ca. 20 bis 30 cm langen Zweigen vorgefunden. Hinweise auf eine tatsächliche Brutaktivität (z. B. Federn, Eierschalen) wurden hingegen nicht festgestellt. Aus gutachterlicher Sicht kommt aufgrund der hohen Störungsintensität auf und an der Brücke ohnehin keine der im FIS verzeichneten planungsrelevanten Vogelarten in Betracht, die Bauwerke nutzen.

- Zwischen April und September eines jeden Jahres ist eine **Prüfung auf besetzte Nester** im Einflussbereich der Sanierungsmaßnahme durch eine fachkundige Person vorzusehen, soweit die Arbeiten nach Ende Februar begonnen werden. Die Untersuchung muss in den frühen Morgenstunden erfolgen. Wird Brutgeschehen nachgewiesen, so verzögert sich ggf. der Beginn der Sanierungsmaßnahme bis zum Ende des jeweiligen Brutgeschäftes (also artspezifisch) oder ist räumlich einzuschränken. Das weitere Vorgehen ist in diesem Fall mit der zuständigen Unteren Naturschutzbehörde abzustimmen.

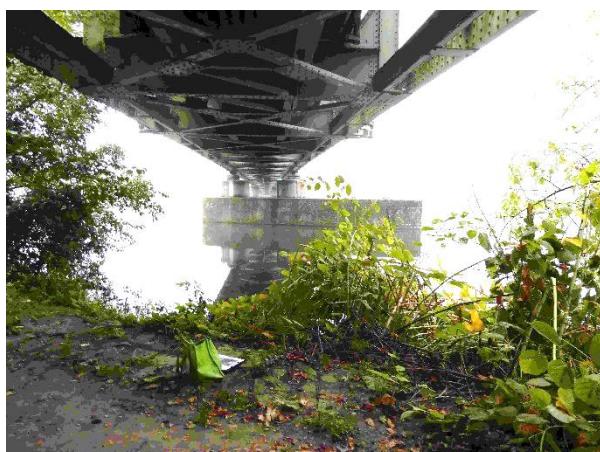
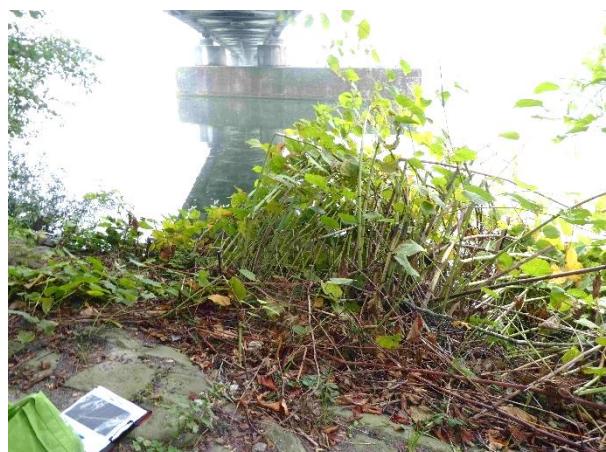
Foto 17: Ufer unter der Brücke mit geringem Bewuchs ...

Foto 18: ... darunter flächig Staudenknöterich

*Bei der Rodung ist auf die Bestände des **Staudenknöterichs** zu achten. Mit diesem ist aufgrund seiner austriebsfreudigen unter- und oberirdische Pflanzenteile bekanntermaßen besonders umzugehen (Maschinenpflege und Entsorgung). Es ist notwendig, das Rodungsunternehmen explizit auf diese Problematik hinzuweisen, um eine weitere Ausbreitung zu verhindern.*

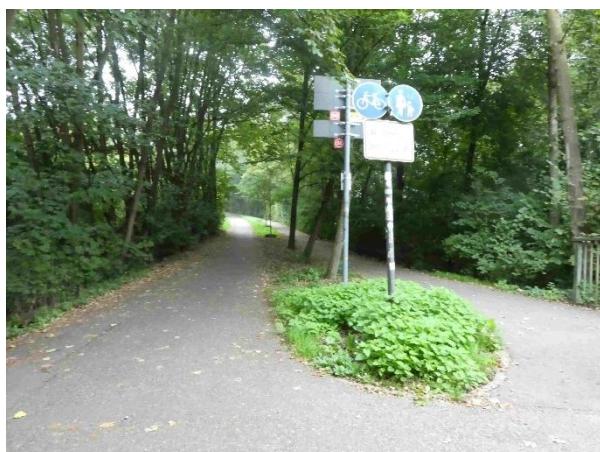
Foto 19: Blick gen Norden entlang
Fuß- und Radweg (jeweils 3 m breit) zum ...

Die Zuwegung zum Parkplatz bzw. zur BE-Fläche ist asphaltiert. Sie besteht aus zwei getrennten Fuß- und Radspuren, die jeweils ca. 3 m breit sind. Mittig verläuft ein Grünstreifen, in dem fünf Laubbäume stehen (Foto 21), darunter auch zwei Neupflanzungen (einer mit starken Stammschäden; vgl. Foto 22). Auf dem Parkplatz stehen keine Bäume.

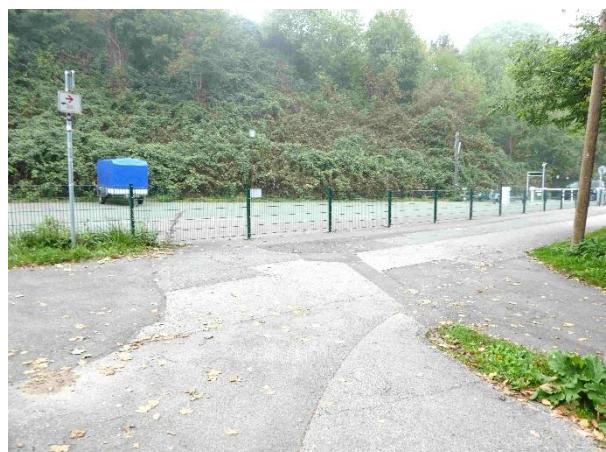
Foto 20: ... Parkplatz = BE-Fläche an der Straße Stauseebogen

Die Baustelleneinrichtungsfläche (BE-Fläche) wird aller Voraussicht nach auf dem 100 m entfernt liegenden, asphaltierten Parkplatz an der Straße Stauseebogen im Nordwesten realisiert (vgl. u. a. Abbildung 1). Von dort verläuft ein getrennt geführter Fuß- und Radweg à 3 m Breite zur zu sanierenden Brücke. Mittig verläuft ein Grünstreifen mit einzelnen Bäumen, die in Abhängigkeit der eingesetzten Baufahrzeuge zur Sicherstellung des Lichtraumprofils aufgeastet oder hochgebunden werden müssen (Einer großen BE-Fläche auf der Ostseite der Brücke bedarf es nicht. Hier wird allenfalls ausreichend Fläche an einem Gebäude für einen Baucontainer zur Verfügung stehen).

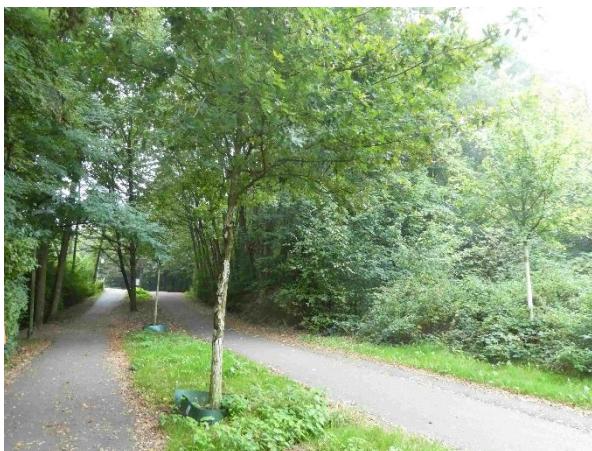
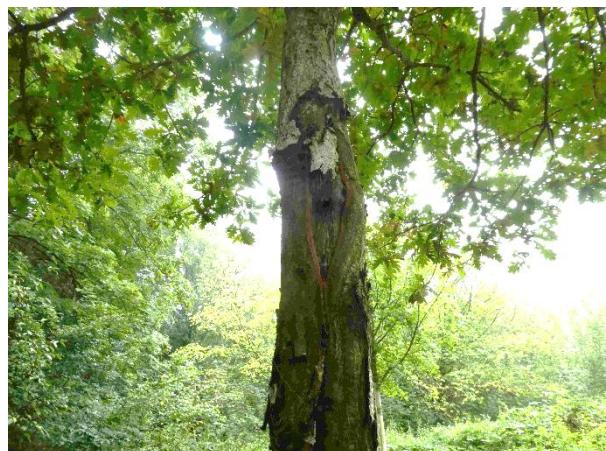
Foto 21: Weg mit Neupflanzungen
auf mittigem Grünstreifen auf dem ...

Foto 22: ... Bäume mit teilweise starken Stammschäden
(hier Eiche) stocken

*Da einige Bäume unmittelbar an der Zuwegung zur Baufläche oder direkt angrenzend an diese stehen und erhalten bleiben können und sollen, sind vor Aufnahme der Arbeiten Maßnahmen zum **Baumschutz** (v. a. Stamm- und Wurzelwerk) vorzusehen, um Schädigungen aus Unachtsamkeit zu vermeiden und den dauerhaften Erhalt des Baumbestandes sicherzustellen (DIN 18920 und R SBB⁴). Die Maßnahmen sind während des gesamten Abbruchvorhabens aufrechtzuerhalten. Gleiches gilt entsprechend auch für die nachfolgende Baufeldfreimachung sowie Baumaßnahme.*
