**Fels-/Hangsicherungsmaßnahme
„Sonnborner Str.“ (T.016075808)
Str 2525 Neuss – Schwelm-Linderhausen,
Bahn-km 34,215 – Bahn-km 34,240
Vereinfachte Baugrunduntersuchung – Bericht**

31 Seiten, 2 Anlagen, 4 Abbildungen, 4 Tabellen

Auftraggeber: DB InfraGO AG
Konstruktiver Ingenieurbau
Fachplanung, I.NI-W-T 5
Königstr. 57
47051 Duisburg

Berichtersteller: Sakosta GmbH
Liststr. 50
40470 Düsseldorf
Tel.: 0211 171831-0
Fax: 0211 171831-10

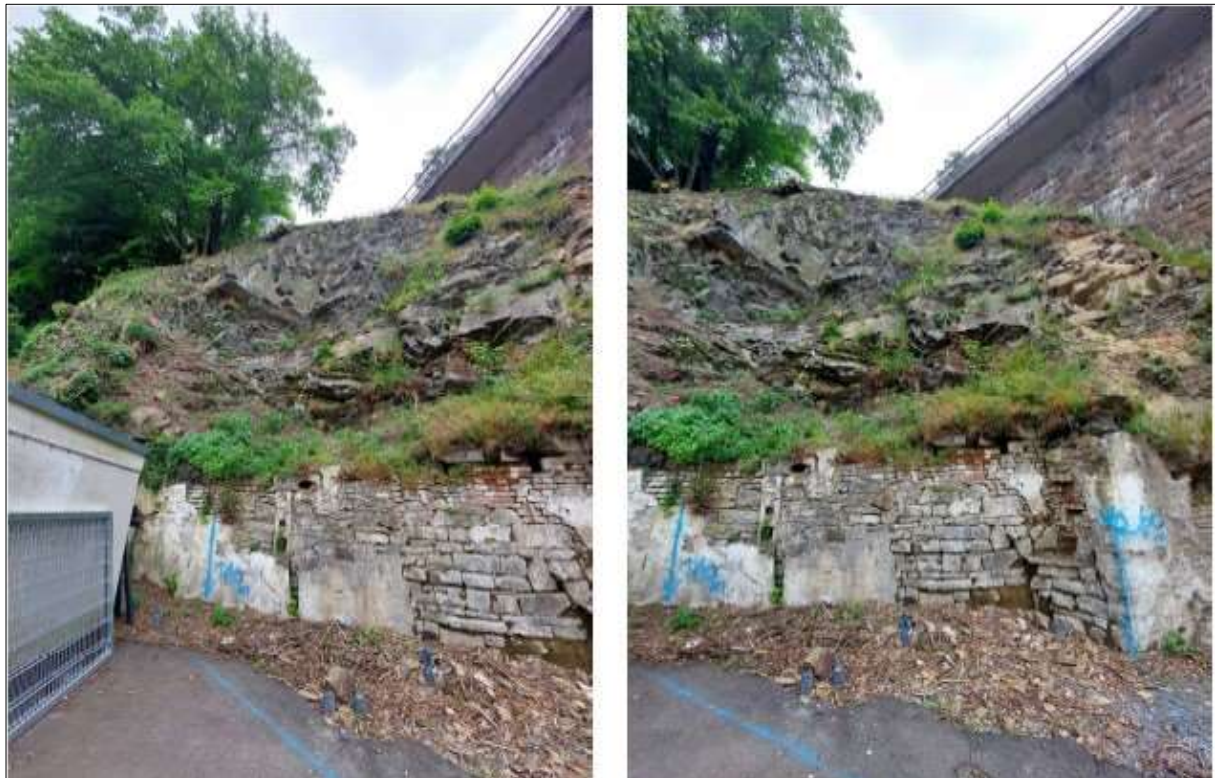
Abbildung 2 Örtliche Verhältnisse im bahneigenen Grundstücksbereich (ohne Datum) [5]

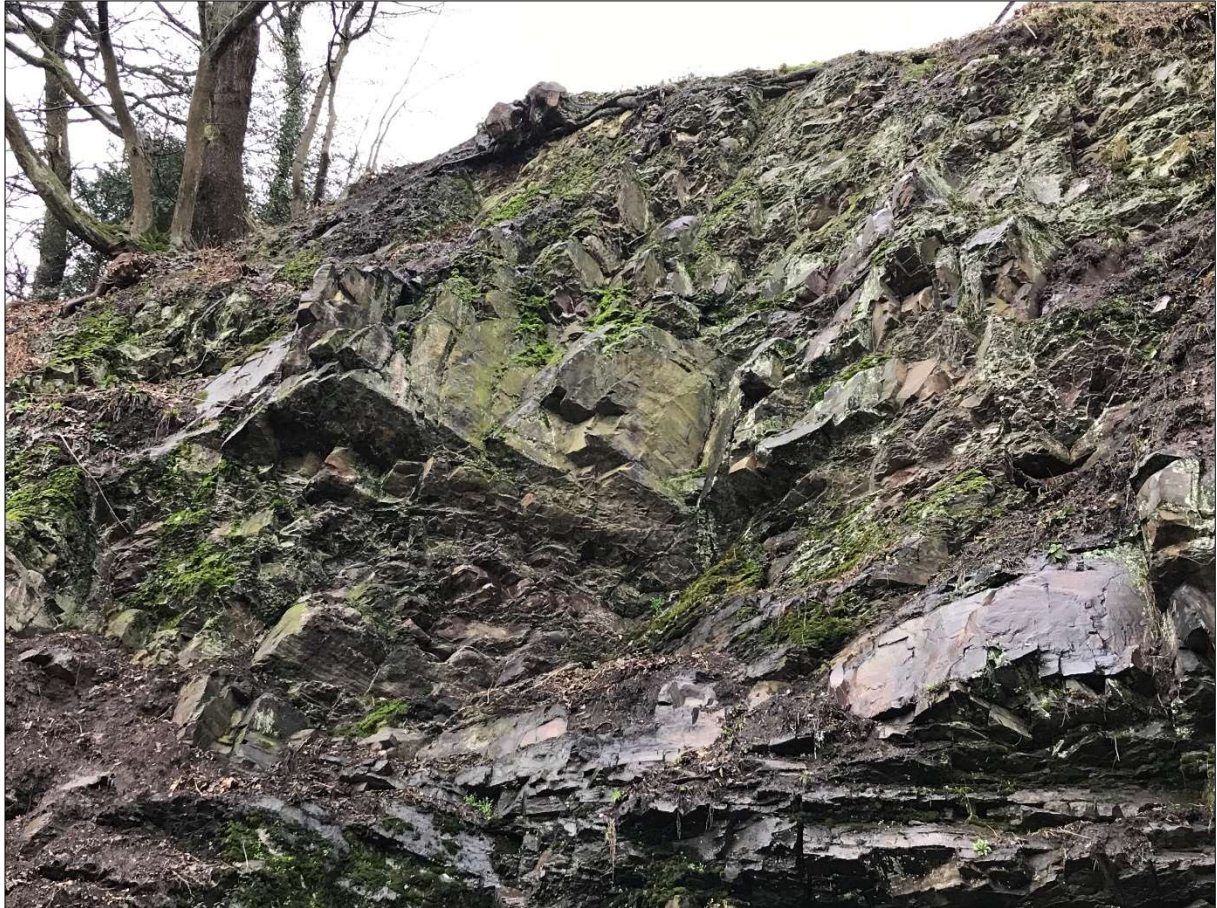
¹⁷ Abb. 2 in Anlage 2 zeigt die Stelle eines Ausbruchs von geschätzt $1,5 \text{ m}^3$

Abbildung 2 **Überhängende Schichtpakete und alte Ausbruchbereiche im oberen, S' Teil der Böschung (14.02.2024)**

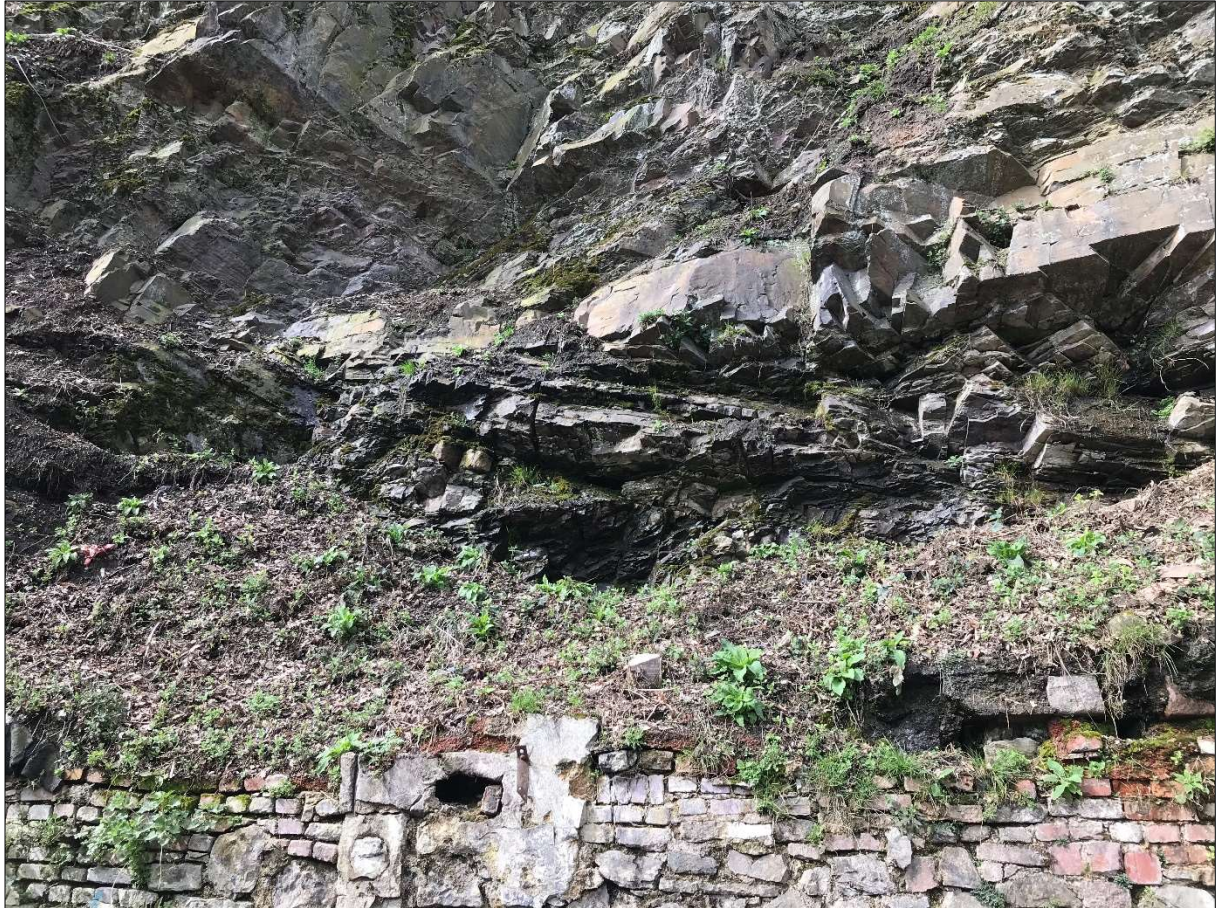
Abbildung 5 Vernässter Bereich in inkompetenteren, tonschieferbetonten Partien oberhalb der Stützmauer (14.03.2024)

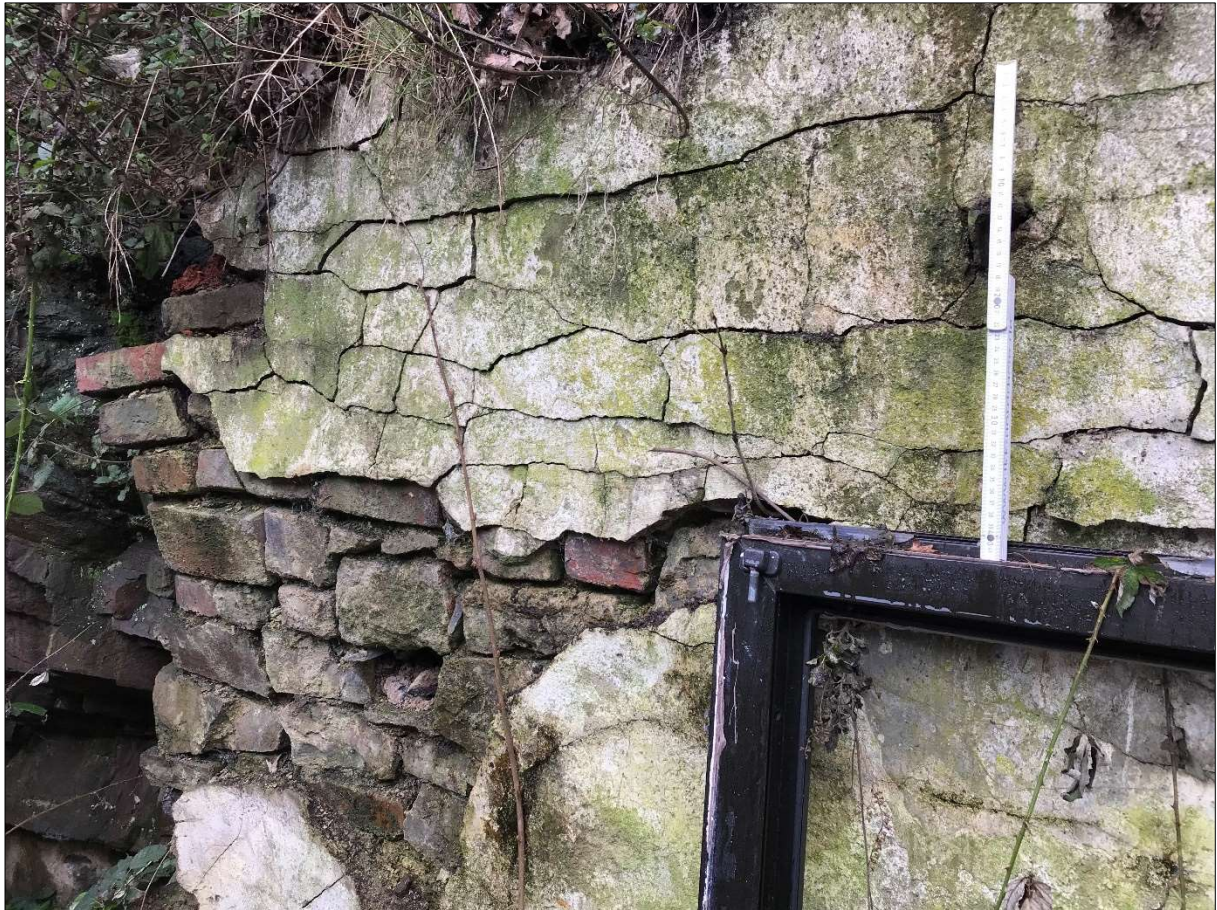
Die Stützmauer aus Ziegel- und Natursteinen am Böschungsfuß weist kein Freibord aber deutliche Anzeichen von unzureichendem/fehlendem Kraftschluss mit dem Gebirge (Hohlräume hinter der Stützmauer im zentralen Böschungsbereich) und Anzeichen von Instabilität (Risse im Putz und fehlende Verfugung im zentralen Böschungsbereich; hofwärtige Vergenz und Verformung des Abschnitts im N' Böschungsbereich, wahrscheinlich in Folge Erddrucks) auf.

Abbildung 7 Risse in der Verputzung der Stützmauer, S´ Bereich (14.02.2024); Höhe des Maßstabs 40 cm

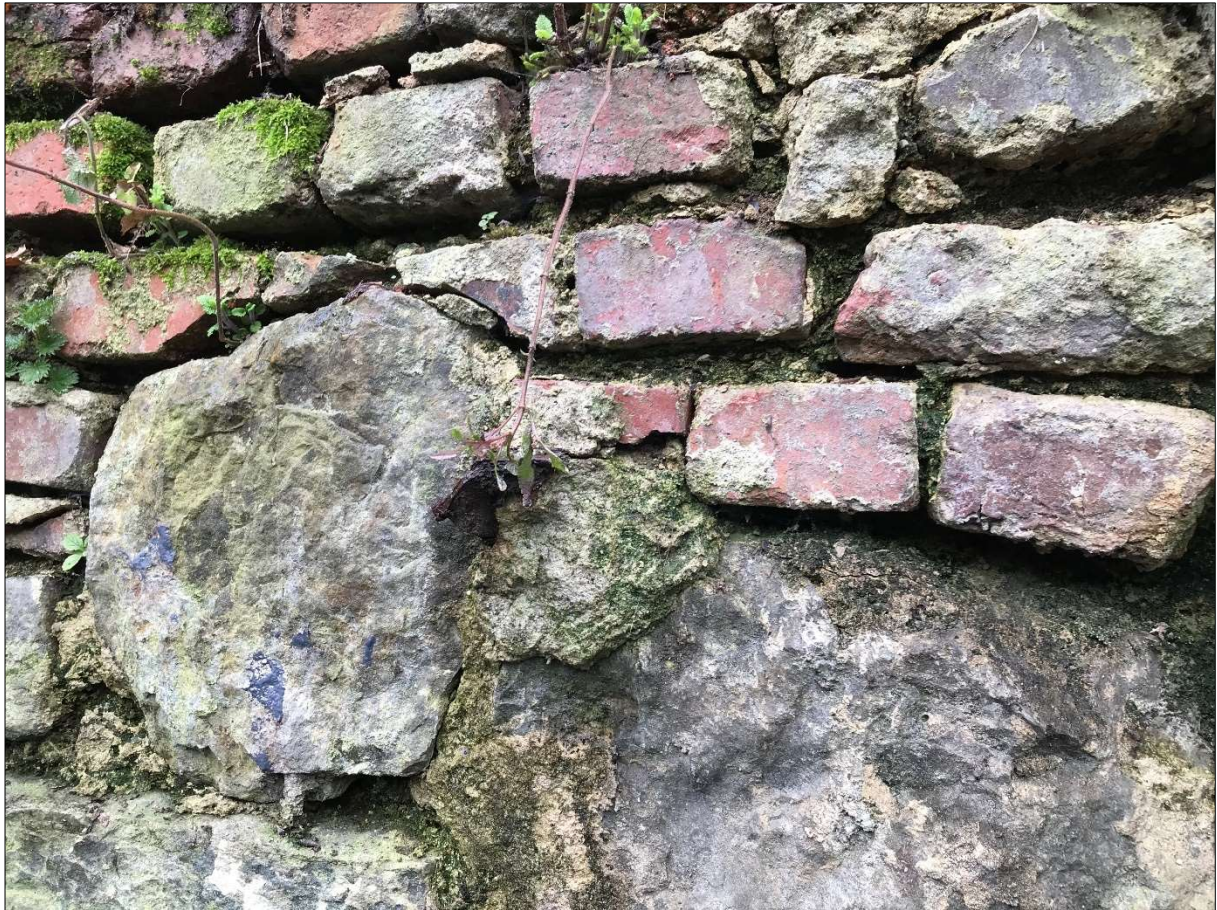
Abbildung 8 **Fehlende/erodierte Verfugung des Ziegel- und Natursteinmauerwerks der Stützmauer**
(14.02.2024)

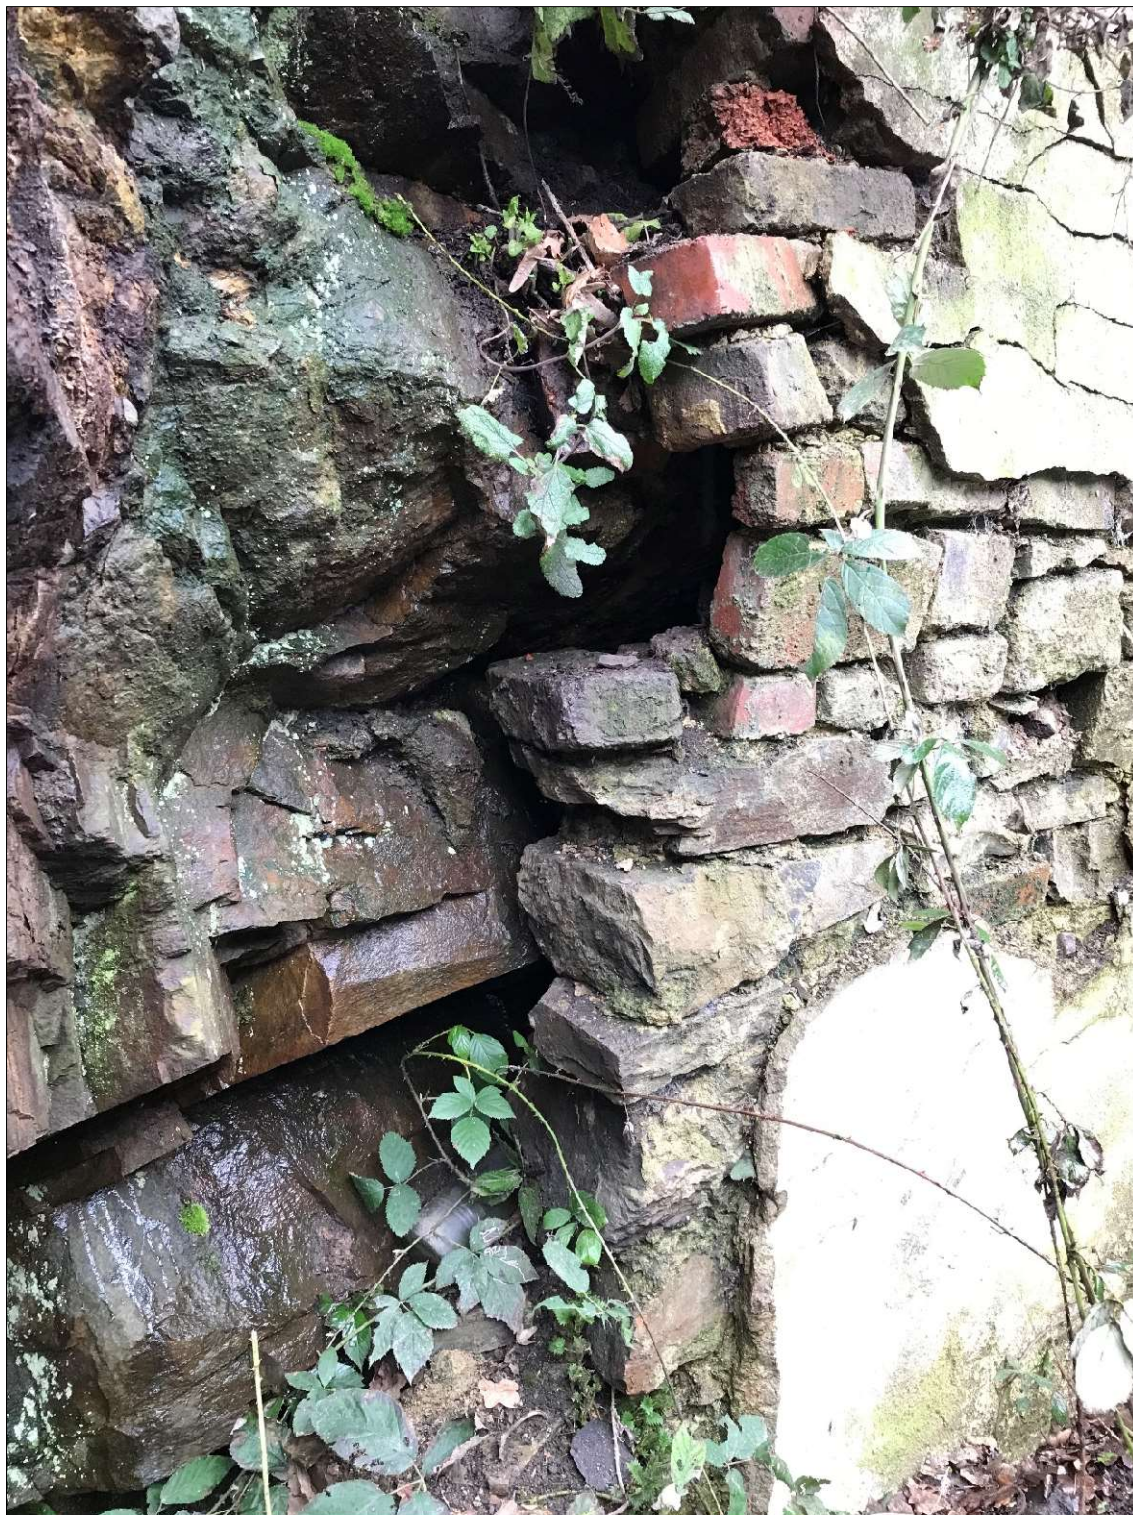
Abbildung 9 **Fehlender Kraftschluss Stützmauer/Gebirge hinter der Garage auf dem S' Nachbargrundstück (14.02.2024)**
