**Projekt:** ESTW Modulgebäude in Kaufering

# Geotechnischer Bericht

zur Hauptuntersuchung – 1. Revision

**Auftraggeber:** DB Netz AG  
Sandstraße 38 – 40  
90443 Nürnberg

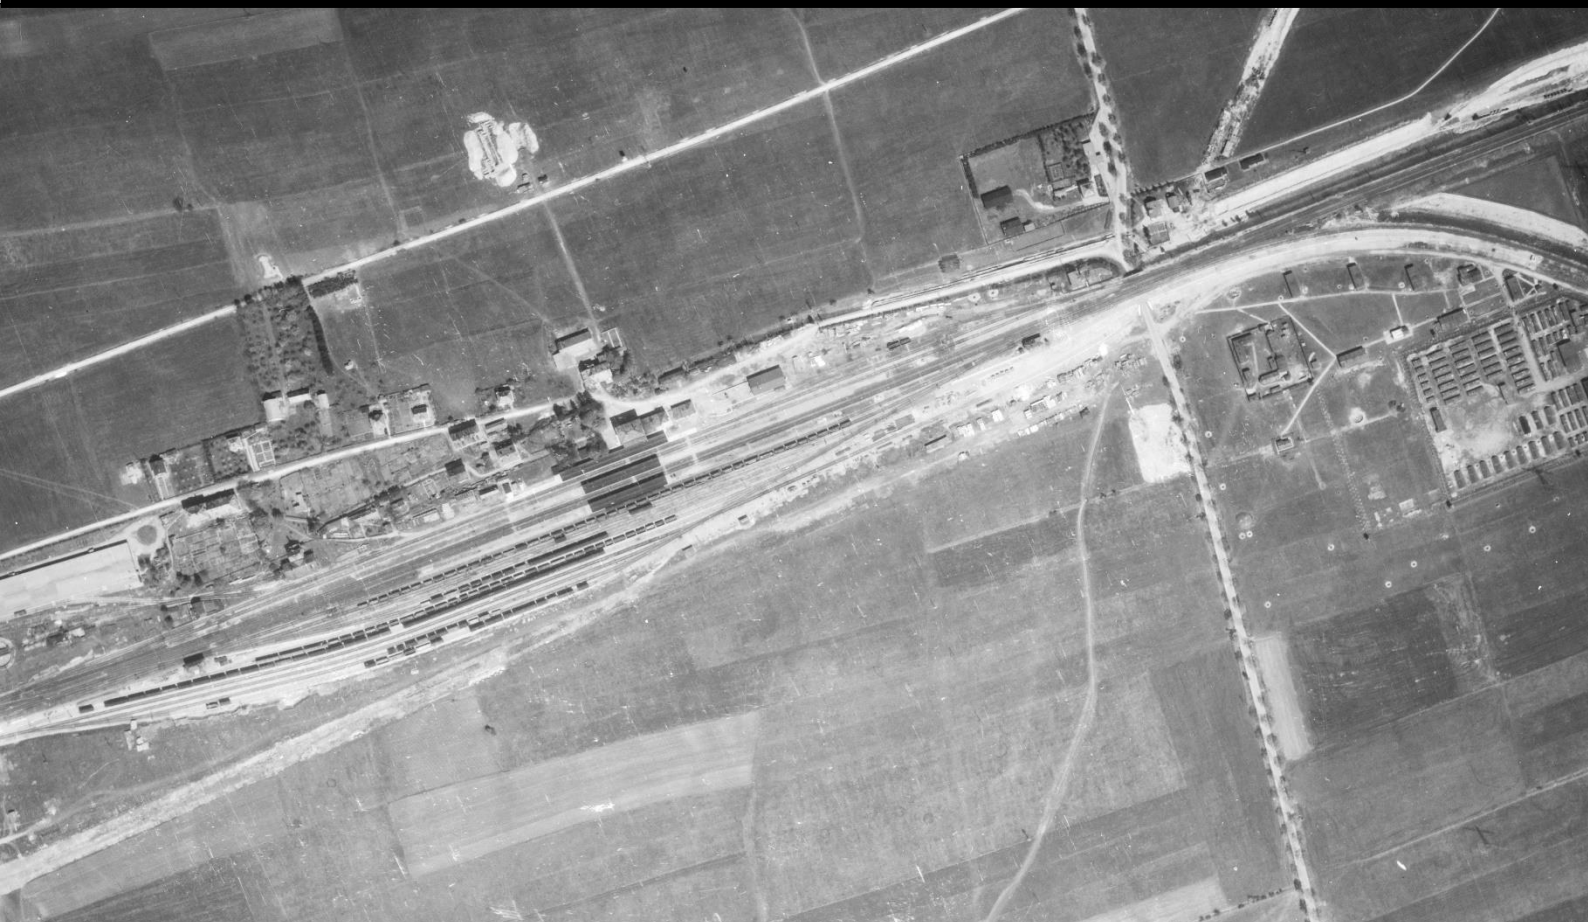
Der Bahnhof und das Konzentrationslager bei Kaufering am 25.04.1945  
(Flugnummer: 31TRS-2011, #5008, Ausgangsmaßstab ca. 1 : 9.000)

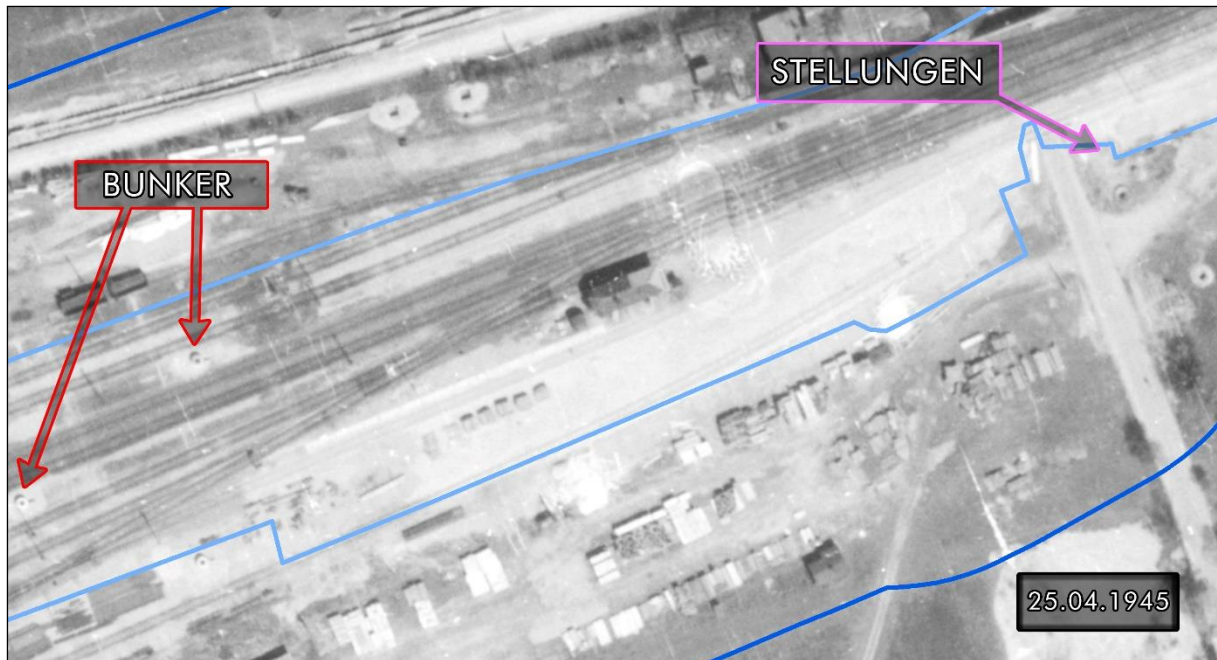
Abb. 3: Stellungen und Bunkern im Projektgebiet am 25.04.1945 (Flug-Nr. 31TRS-2011, #5008, Ausgangsmaßstab ca. 1 : 9.000).

3. Mit dem 20.03.1945 (Flug-Nr. 32-0902) lassen sich zwischen Kilometer 55,75 und 56,00 eine Stellung und zwei Bunker im Projektgebiet identifizieren (vgl. Abb. 3). Hier besteht eine potentielle Belastung durch zurückgelassene oder verschüttete Munition und Waffen (Verursachungsszenario *Munitionsvernichtung*).
