# Leitungsbericht

**Leitung** AL-18  
**Oberer Punkt** AL-18  
**Unterer Punkt** 66060077

**Straße** 3805 / Robert-Schmidt-Straße  
**Ortsteil** Gelsenkirchen  
**Gemeinde**  
**Lage im Verkehr**  
**Gebiet**  
**Einzugsgebiet**  
**Kläranlage**  
**Eigentum**

## Inspektion 15.11.2022

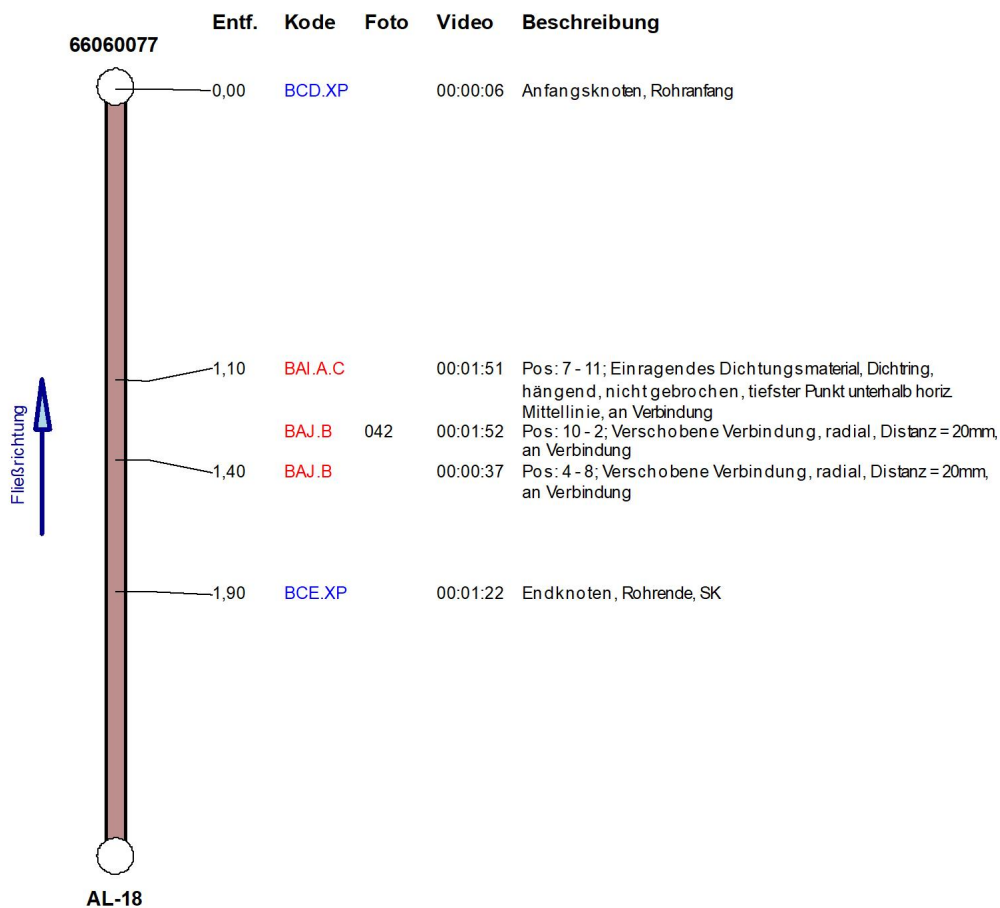
**Darstellungsrichtung:** In Untersuchungsrichtung

| Foto | Video | Entf./m | Zustand | V | Beschreibung |
|---|---|---|---|---|---|
| | 00:00:06 | 0,00 | BCD.XP | | Anfangsknoten, Rohranfang |
| | 00:01:51 | 1,10 | BAI.A.C | A | Pos: 7 - 11; Einragendes Dichtungsmaterial, Dichtring, hängend, nicht gebrochen, tiefster Punkt unterhalb horiz. Mittellinie, an Verbindung |
| 042 | 00:01:52 | 1,10 | BAJ.B | A | Pos: 10 - 2; Verschobene Verbindung, radial, Distanz = 20mm, an Verbindung |
| | 00:00:37 | 1,40 | BAJ.B | A | Pos: 4 - 8; Verschobene Verbindung, radial, Distanz = 20mm, an Verbindung |
| | 00:01:22 | 1,90 | BCE.XP | | Endknoten, Rohrende, SK |

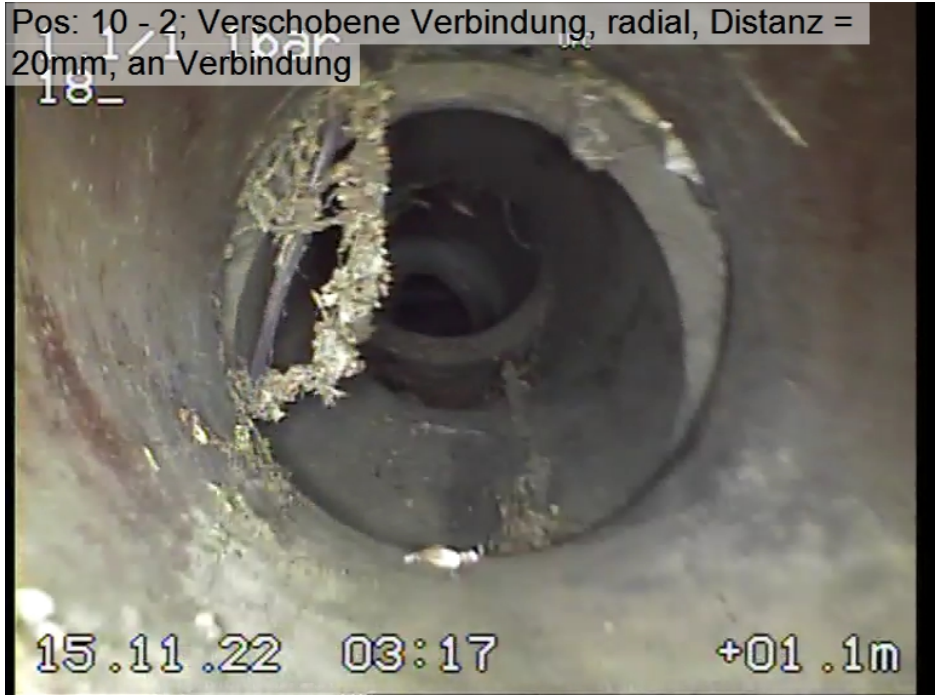
**Foto**                                **042**

Pos: 10 - 2; Verschobene  
Verbindung, radial, Distanz = 20mm,  
an Verbindung

**Video**                                00:01:52  
**Entf. gegen Fließr.**        1,10 m  
**Zustand**                                **BAJ.B**  
**Position**                                10 - 2  
**Datenträger**

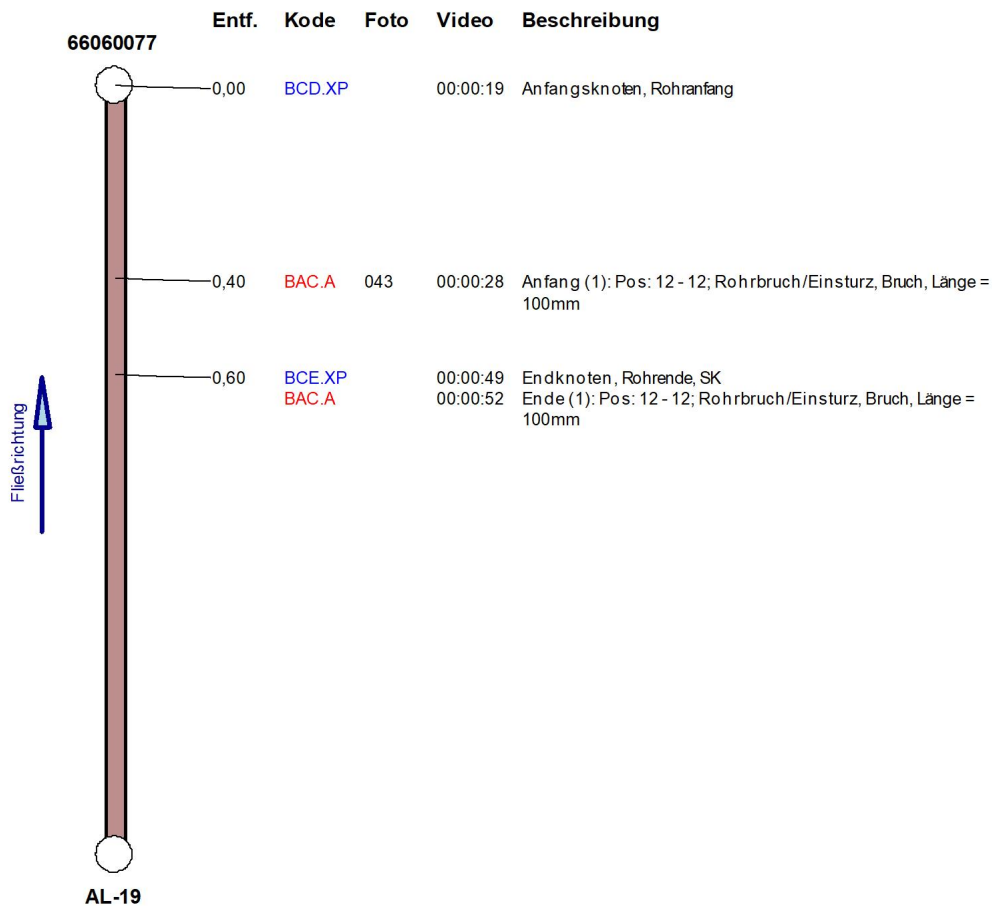
**Darstellungsrichtung:** In Untersuchungsrichtung

| Foto | Video | Entf./m | Zustand | V | Beschreibung |
|---|---|---|---|---|---|
| | 00:00:19 | 0,00 | BCD.XP | | Anfangsknoten, Rohranfang |
| 043 | 00:00:28 | 0,40 | BAC.A | | Anfang (1): Pos: 12 - 12; Rohrbruch/Einsturz, Bruch, Länge = 100mm |
| | 00:00:49 | 0,60 | BCE.XP | | Endknoten, Rohrende, SK |
| | 00:00:52 | 0,60 | BAC.A | | Ende (1): Pos: 12 - 12; Rohrbruch/Einsturz, Bruch, Länge = 100mm |

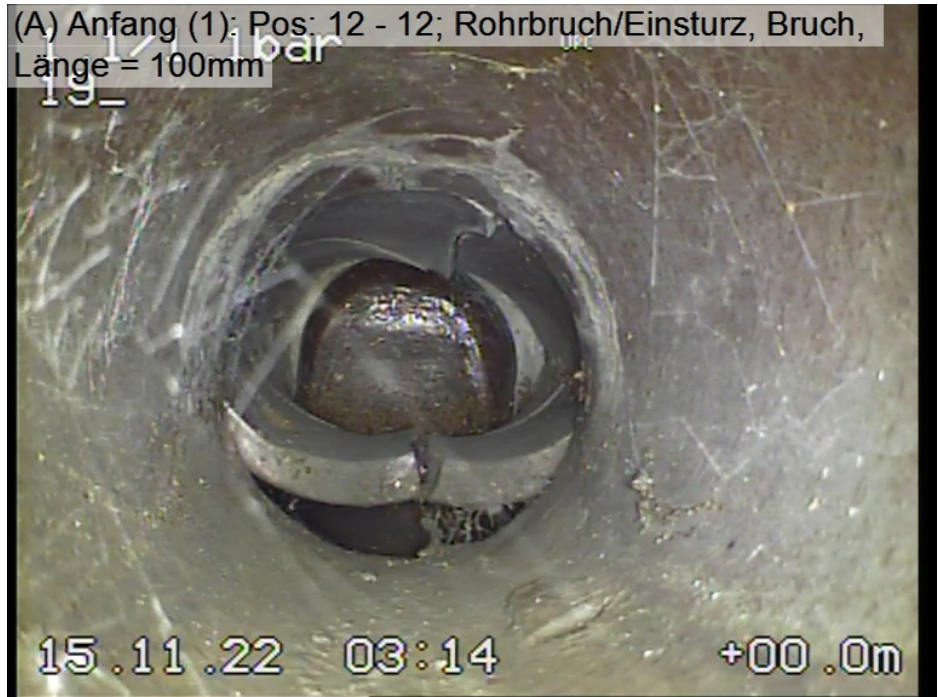
**Foto** 043

(A) Anfang (1): Pos: 12 - 12; Rohrbruch/Einsturz, Bruch, Länge = 100mm

**Video** 00:00:28  
**Entf. gegen Fließr.** 0,40 m  
**Zustand** BAC.A  
**Position** 12 - 12  
**Datenträger**

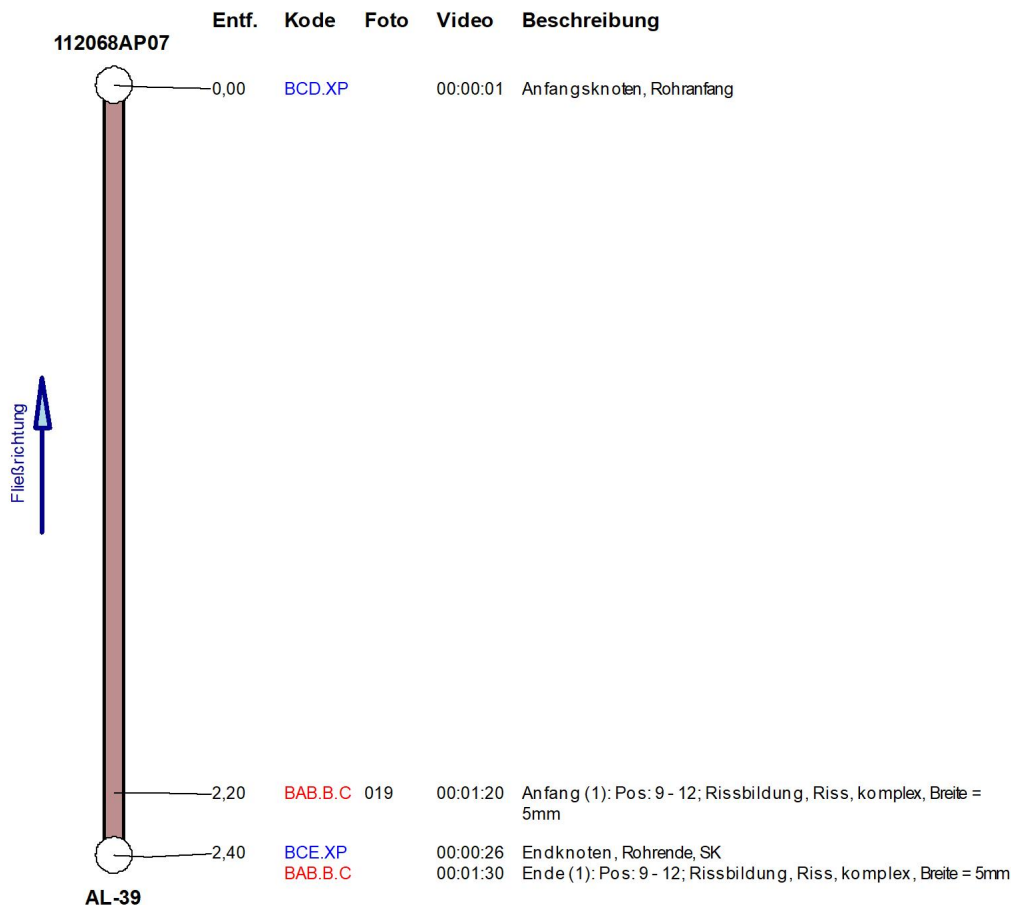
**Darstellungsrichtung:** In Untersuchungsrichtung

| Foto | Video | Entf./m | Zustand | V | Beschreibung |
|---|---|---|---|---|---|
| | 00:00:01 | 0,00 | BCD.XP | | Anfangsknoten, Rohranfang |
| 019 | 00:01:20 | 2,20 | BAB.B.C | | Anfang (1): Pos: 9 - 12; Rissbildung, Riss, komplex, Breite = 5mm |
| | 00:00:26 | 2,40 | BCE.XP | | Endknoten, Rohrende, SK |
| | 00:01:30 | 2,40 | BAB.B.C | | Ende (1): Pos: 9 - 12; Rissbildung, Riss, komplex, Breite = 5mm |

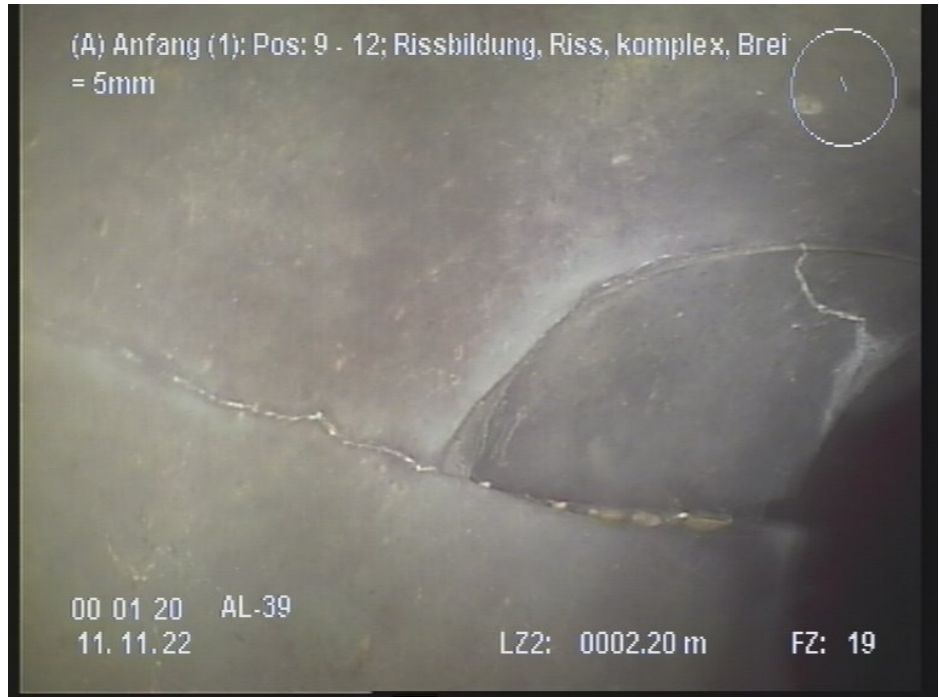
**Foto** **019**

Anfang (1): Pos: 9 - 12; Rissbildung,  
Riss, komplex, Breite = 5mm

**Video** 00:01:20  
**Entf. gegen Fließr.** 2,20 m  
**Zustand** **BAB.B.C**  
**Position** 9 - 12  
**Datenträger**

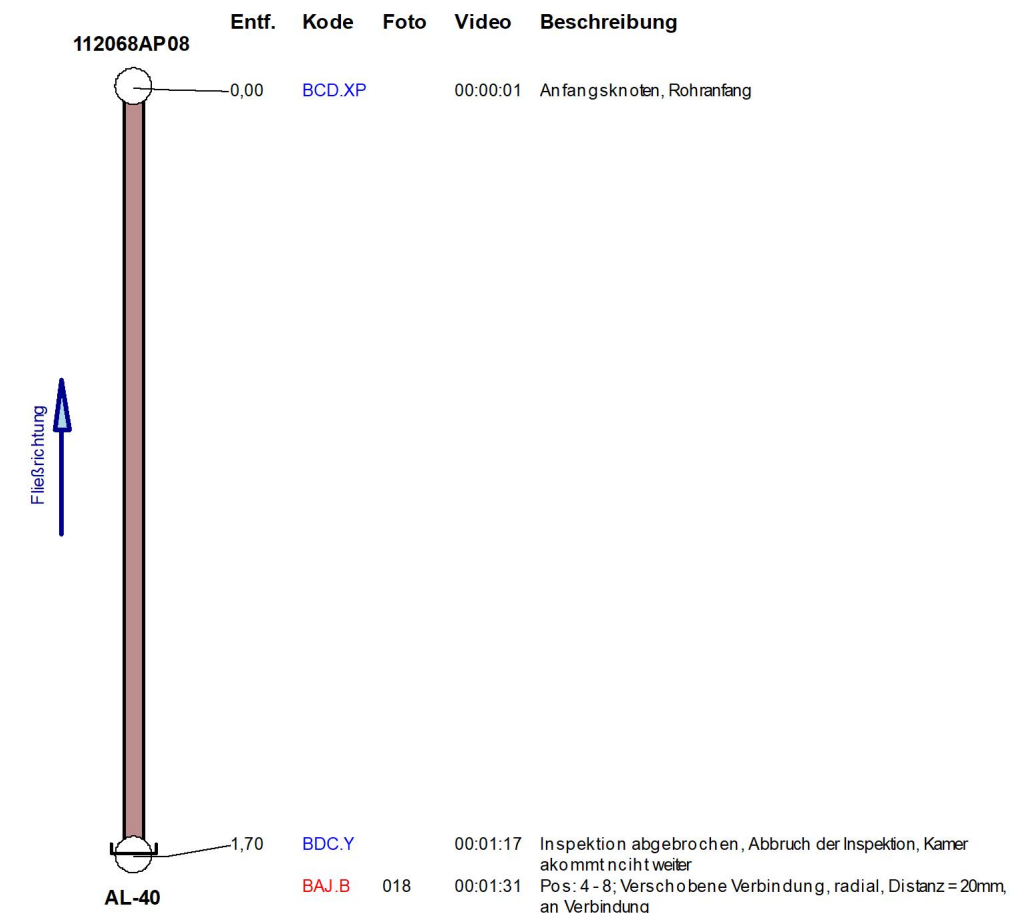
**Darstellungsrichtung:** In Untersuchungsrichtung

| Foto | Video | Entf./m | Zustand | V | Beschreibung |
|---|---|---|---|---|---|
| | 00:00:01 | 0,00 | BCD.XP | | Anfangsknoten, Rohranfang |
| | 00:01:17 | 1,70 | BDC.Y | | Inspektion abgebrochen, Abbruch der Inspektion, Kamer akommt nicht weiter |
| 018 | 00:01:31 | 1,70 | BAJ.B | A | Pos: 4 - 8; Verschoebene Verbindung, radial, Distanz = 20mm, an Verbindung |

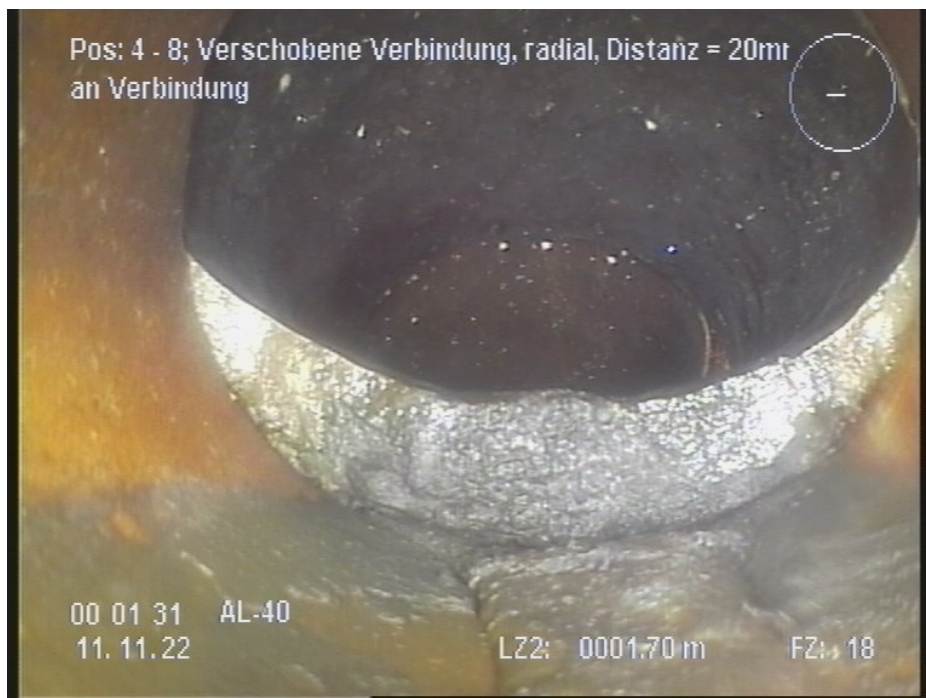
**Foto** **018**

Pos: 4 - 8; Verschobene Verbindung,  
radial, Distanz = 20mm, an  
Verbindung

**Video** 00:01:31  
**Entf. gegen Fließr.** 1,70 m  
**Zustand** **BAJ.B**  
**Position** 4 - 8  
**Datenträger**

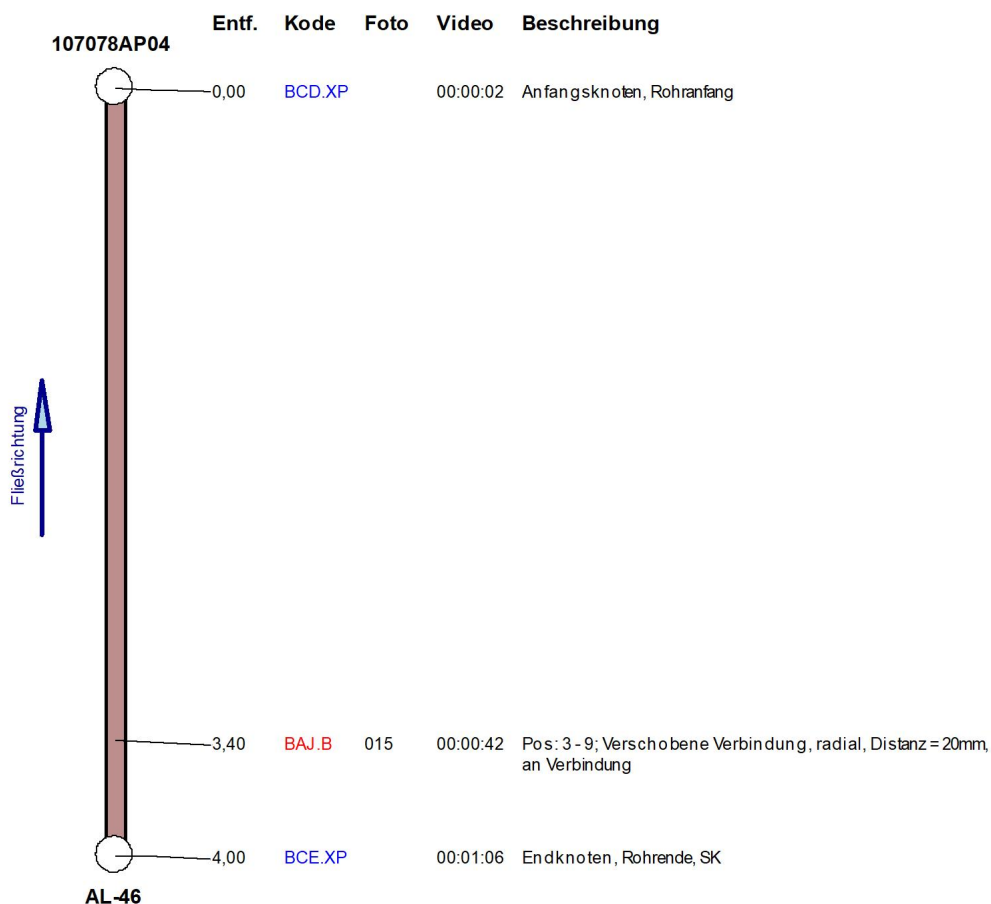
**Darstellungsrichtung:** In Untersuchungsrichtung

| Foto | Video | Entf./m | Zustand | V | Beschreibung |
|---|---|---|---|---|---|
| | 00:00:02 | 0,00 | BCD.XP | | Anfangsknoten, Rohranfang |
| 015 | 00:00:42 | 3,40 | BAJ.B | A | Pos: 3 - 9; Verschobene Verbindung, radial, Distanz = 20mm, an Verbindung |
| | 00:01:06 | 4,00 | BCE.XP | | Endknoten, Rohrende, SK |

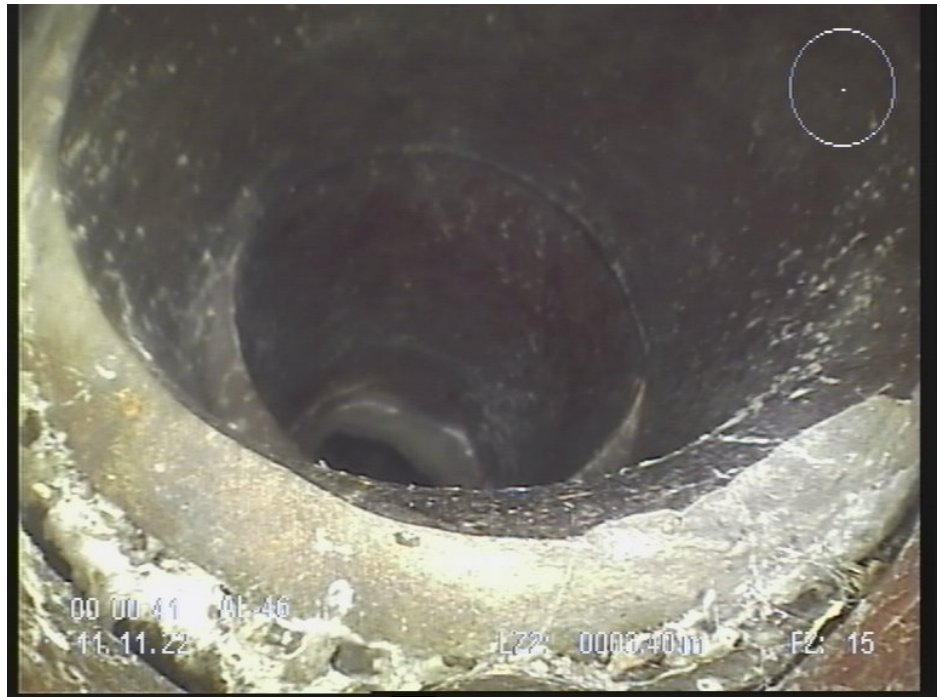
**Foto**                                **015**

Pos: 3 - 9; Verschobene Verbindung,  
radial, Distanz = 20mm, an  
Verbindung

**Video**                                00:00:42  
**Entf. gegen Fließr.**        3,40 m  
**Zustand**                            **BAJ.B**  
**Position**                            3 - 9  
**Datenträger**
