**Straße** 3805 / Robert-Schmidt-Straße  
**Ortsteil** Gelsenkirchen  
**Gemeinde**  
**Lage im Verkehr** Fahrbahn  
**Gebiet**  
**Einzugsgebiet**  
**Kläranlage**  
**Eigentum** Stadt

# Leitungsbericht

**Leitung** AL-55  
**Oberer Punkt** AL-55  
**Unterer Punkt** 110471AP55

## Inspektion 23.02.2024

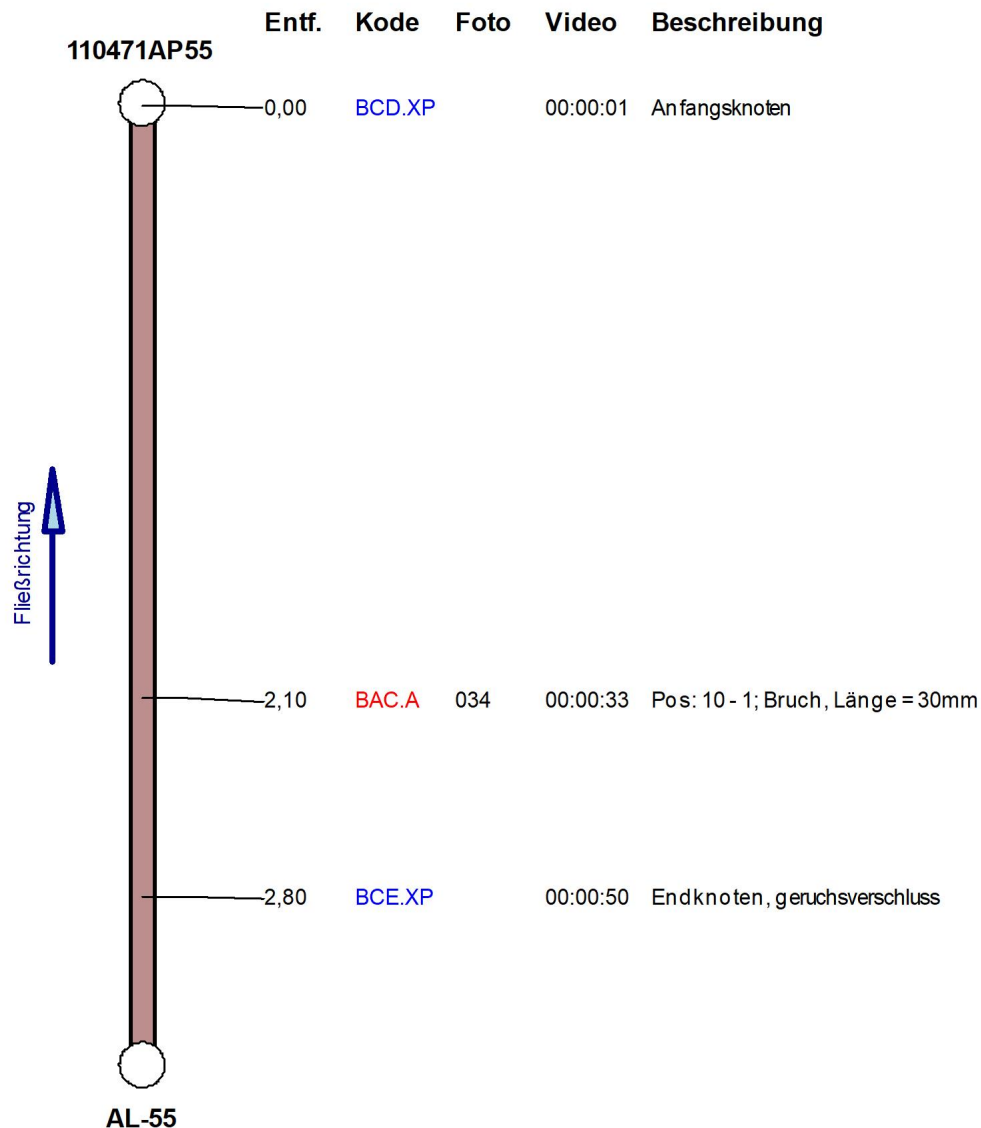
| Foto | Video | Entf./m | Zustand | V | Beschreibung |
|---|---|---|---|---|---|
| 034 | 00:00:33 | 2,10 | BAC.A | | Pos: 10 - 1; Bruch, Länge = 30mm |

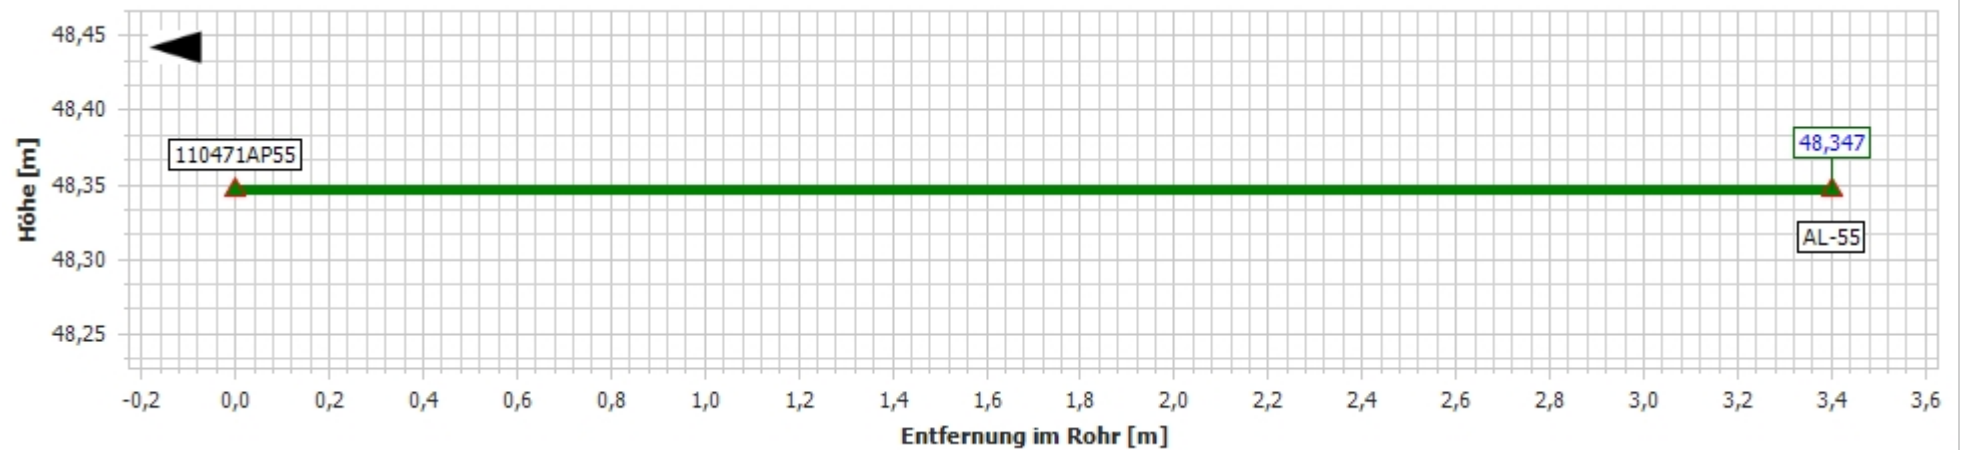
## Höhenprofil

**Leitung** AL-55  
**Oberer Punkt** AL-55  
**Unterer Punkt** 110471AP55  
**Ortsteil/Straße** Gelsenkirchen / Robert-Schmidt-Straße  
**Material** Steinzeug  
**Kanalart- /nutzung** Geschlossene Freispiegelleitung

**Insp.Datum** 23.02.2024  
**Dimension [mm]** 150 / 150  
**Leitungslänge** 3,40 m  
**Insp.-Länge** 2,80 m  
**Insp.-Richtung** Gegen Fließrichtung

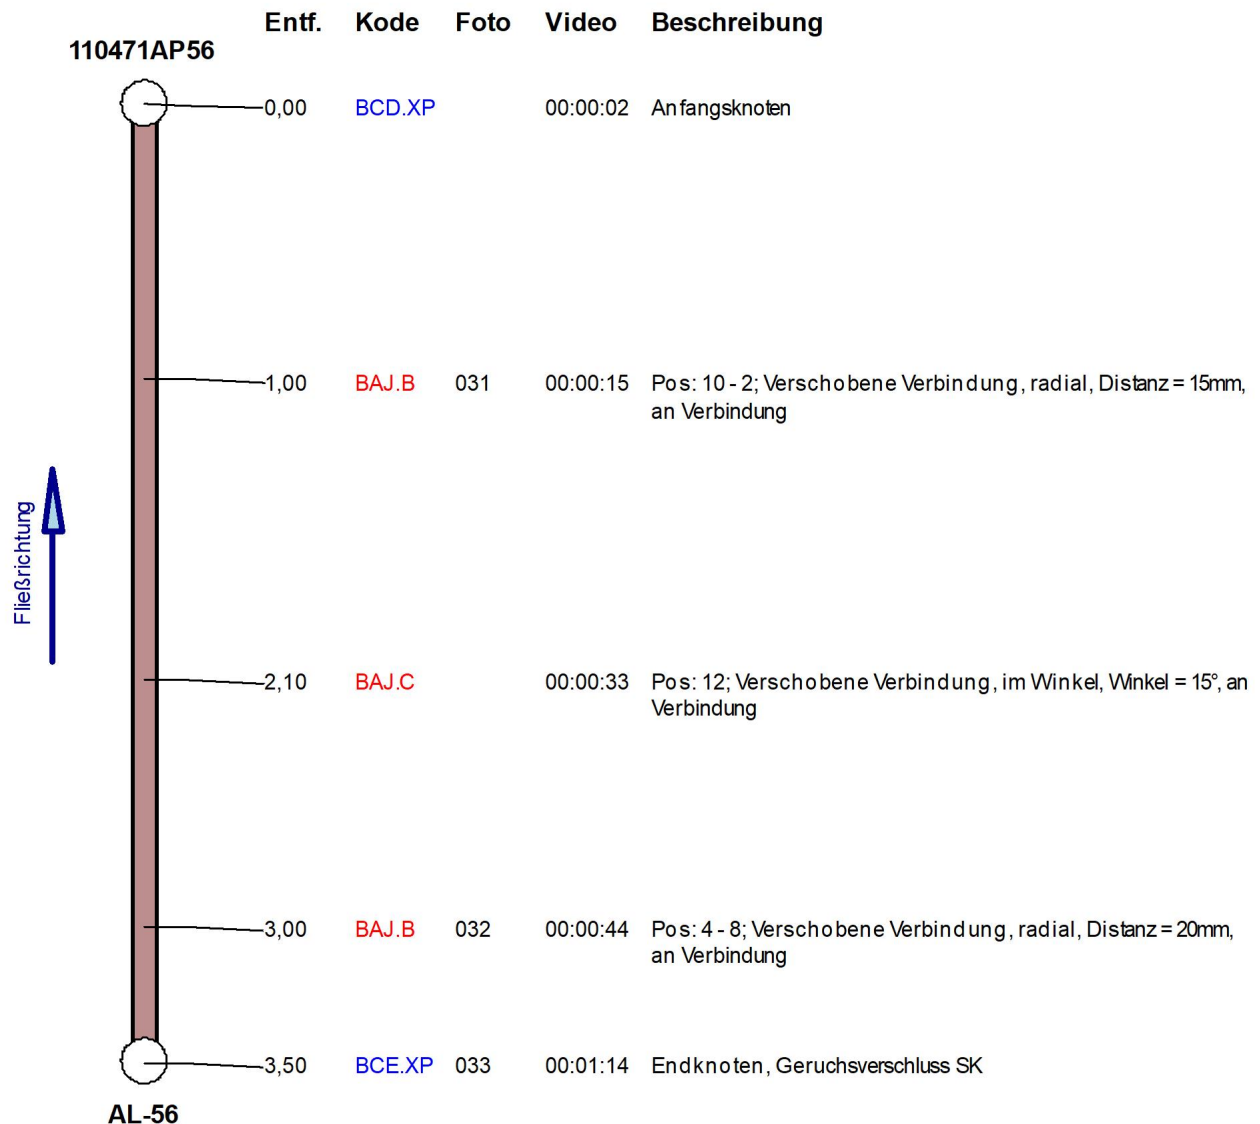
## Leitungsgrafik

| Foto | Video | Entf./m | Zustand | V | Beschreibung |
|---|---|---|---|---|---|
| 031 | 00:00:15 | 1,00 | BAJ.B | A | Pos: 10 - 2; Verschobene Verbindung, radial, Distanz = 15mm, an Verbindung |
| | 00:00:33 | 2,10 | BAJ.C | A | Pos: 12; Verschobene Verbindung, im Winkel, Winkel = 15°, an Verbindung |
| 032 | 00:00:44 | 3,00 | BAJ.B | A | Pos: 4 - 8; Verschobene Verbindung, radial, Distanz = 20mm, an Verbindung |
| 033 | 00:01:14 | 3,50 | BCE.XP | | Endknoten, Geruchsverschluss SK |

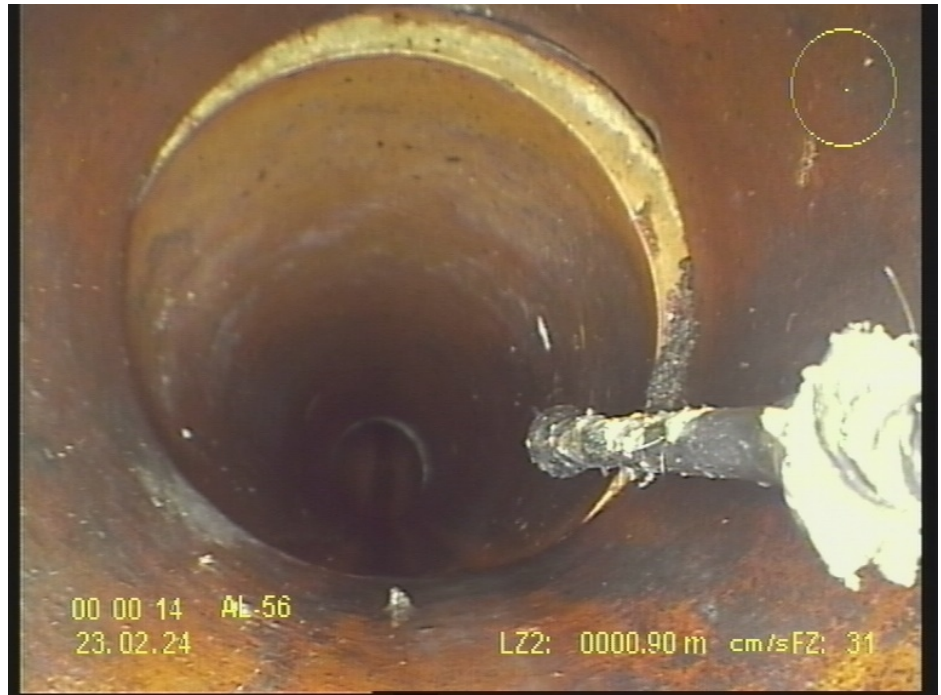
**Foto** **031**

Pos: 10 - 2; Verschobene  
Verbindung, radial, Distanz = 15mm,  
an Verbindung

**Video** 00:00:15  
**Entf. gegen Fließr.** 1,00 m  
**Zustand** **BAJ.B**  
**Position** 10 - 2  
**Datenträger**

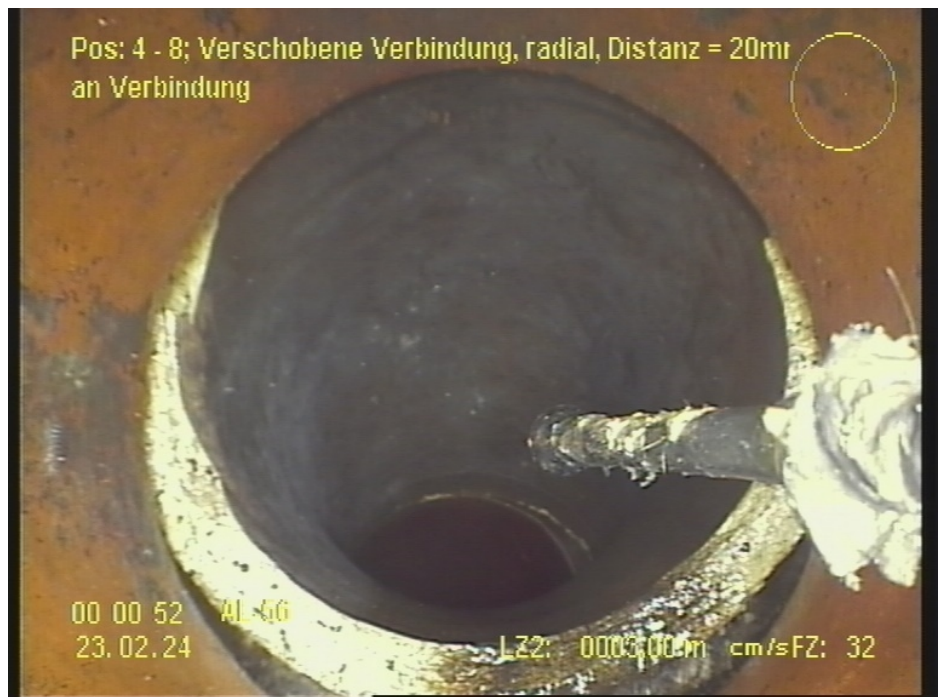
**Foto** **032**

Pos: 4 - 8; Verschobene Verbindung,  
radial, Distanz = 20mm, an  
Verbindung

**Video** 00:00:44  
**Entf. gegen Fließr.** 3,00 m  
**Zustand** **BAJ.B**  
**Position** 4 - 8  
**Datenträger**

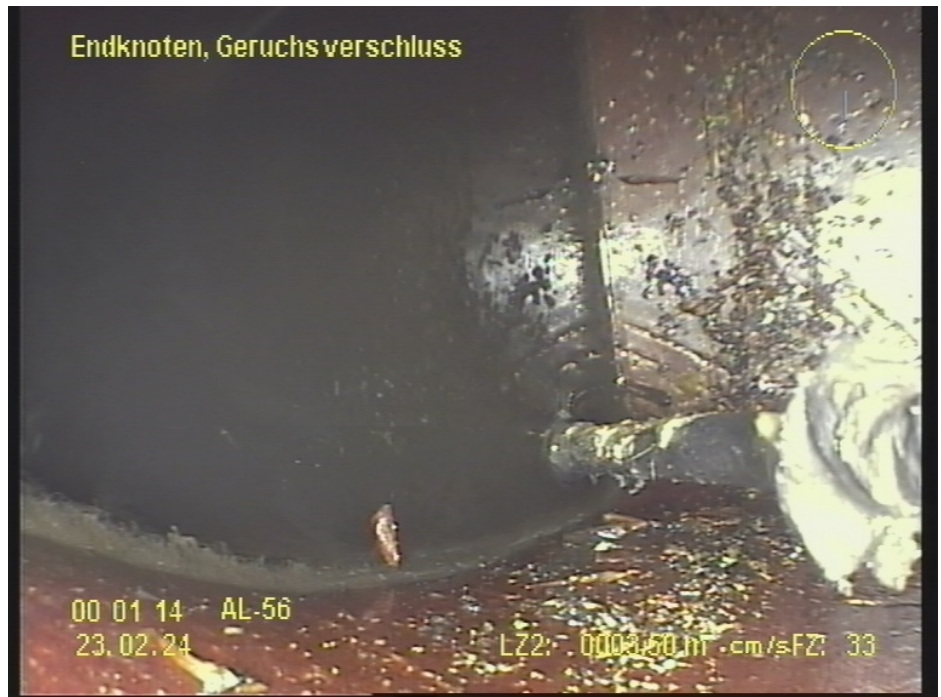
**Foto** 033

Endknoten, Geruchsverschluss SK

**Video** 00:01:14  
**Entf. gegen Fließr.** 3,50 m  
**Zustand** BCE.XP  
**Position**  
**Datenträger**

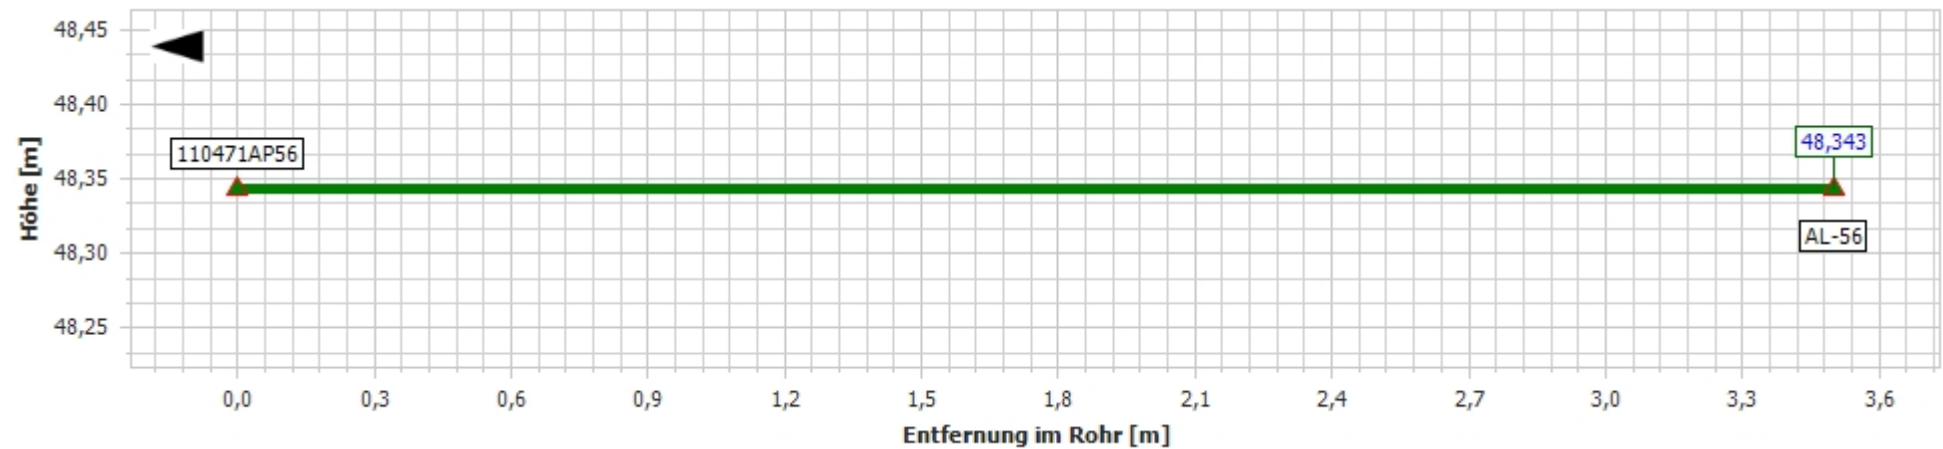
**Leitung** AL-56  
**Oberer Punkt** AL-56  
**Unterer Punkt** 110471AP56  
**Ortsteil/Straße** Gelsenkirchen / Robert-Schmidt-Straße  
**Material** Steinzeug  
**Kanalart- /nutzung** Geschlossene Freispiegelleitung

**Insp.Datum** 23.02.2024  
**Dimension [mm]** 150 / 150  
**Leitungslänge** 3,50 m  
**Insp.-Länge** 3,50 m  
**Insp.-Richtung** Gegen Fließrichtung

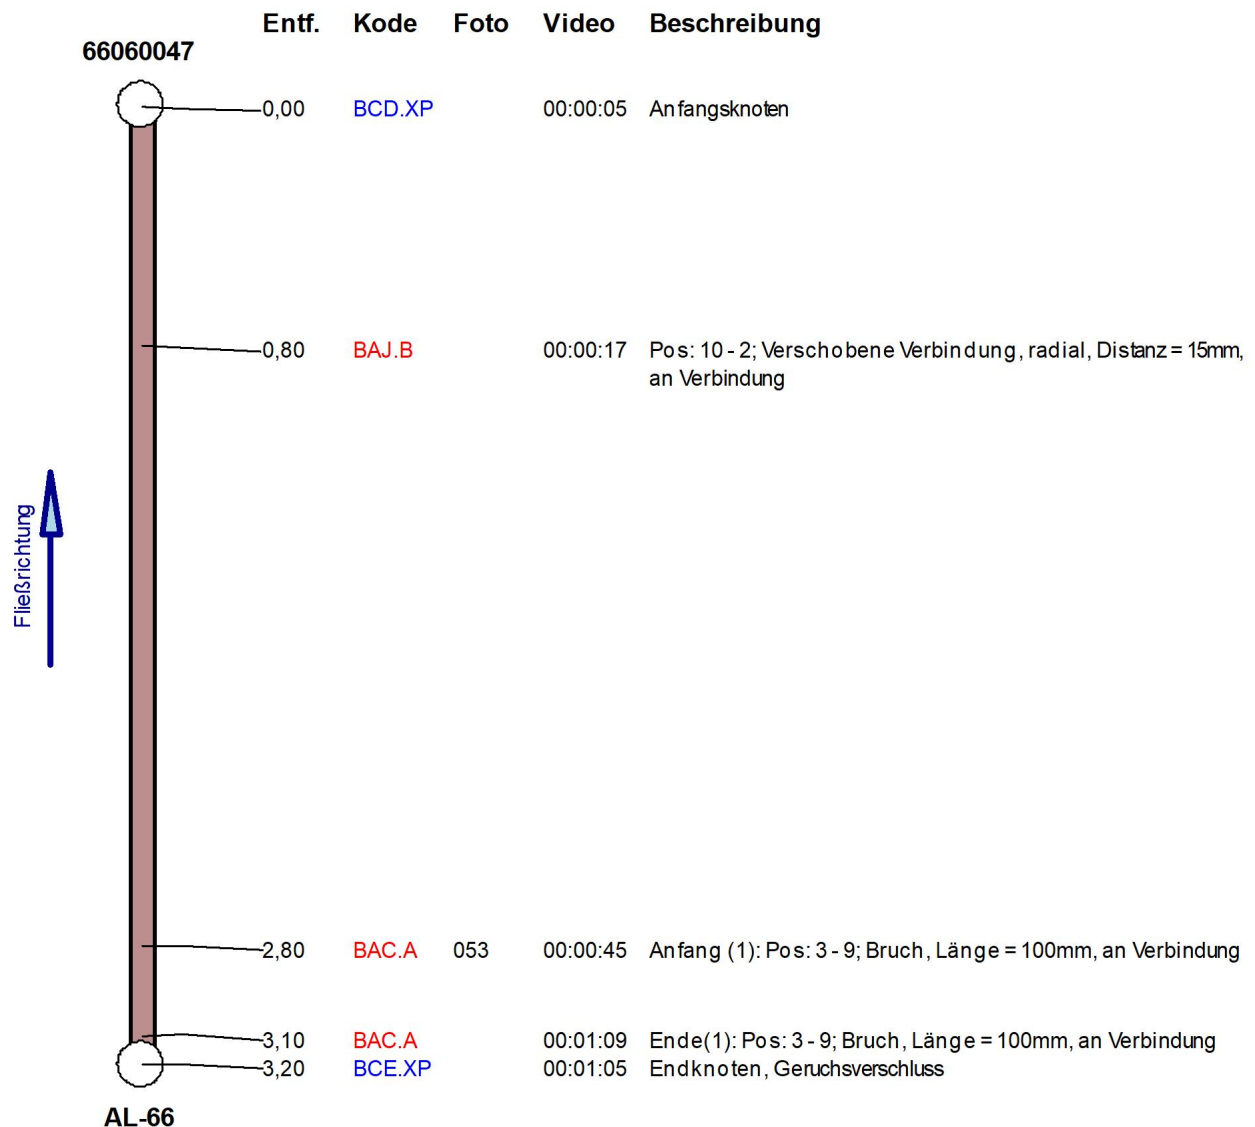
| Foto | Video | Entf./m | Zustand | V | Beschreibung |
|---|---|---|---|---|---|
| 053 | 00:00:45 | 2,80 | BAC.A | A | Anfang (1): Pos: 3 - 9; Bruch, Länge = 100mm, an Verbindung |
| | 00:01:09 | 3,10 | BAC.A | A | Ende(1): Pos: 3 - 9; Bruch, Länge = 100mm, an Verbindung |

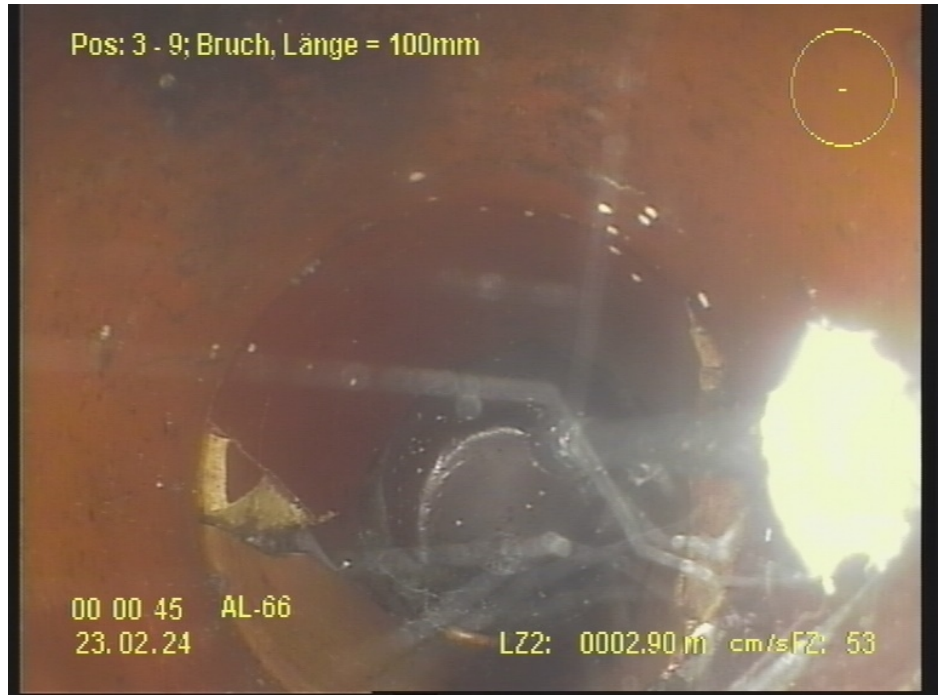
**Foto**                                **053**

Anfang (1): Pos: 3 - 9; Bruch, Länge  
= 100mm, an Verbindung

**Video**                                00:00:45  
**Entf. gegen Fließr.**        2,80 m  
**Zustand**                             **BAC.A**  
**Position**                            3 - 9  
**Datenträger**

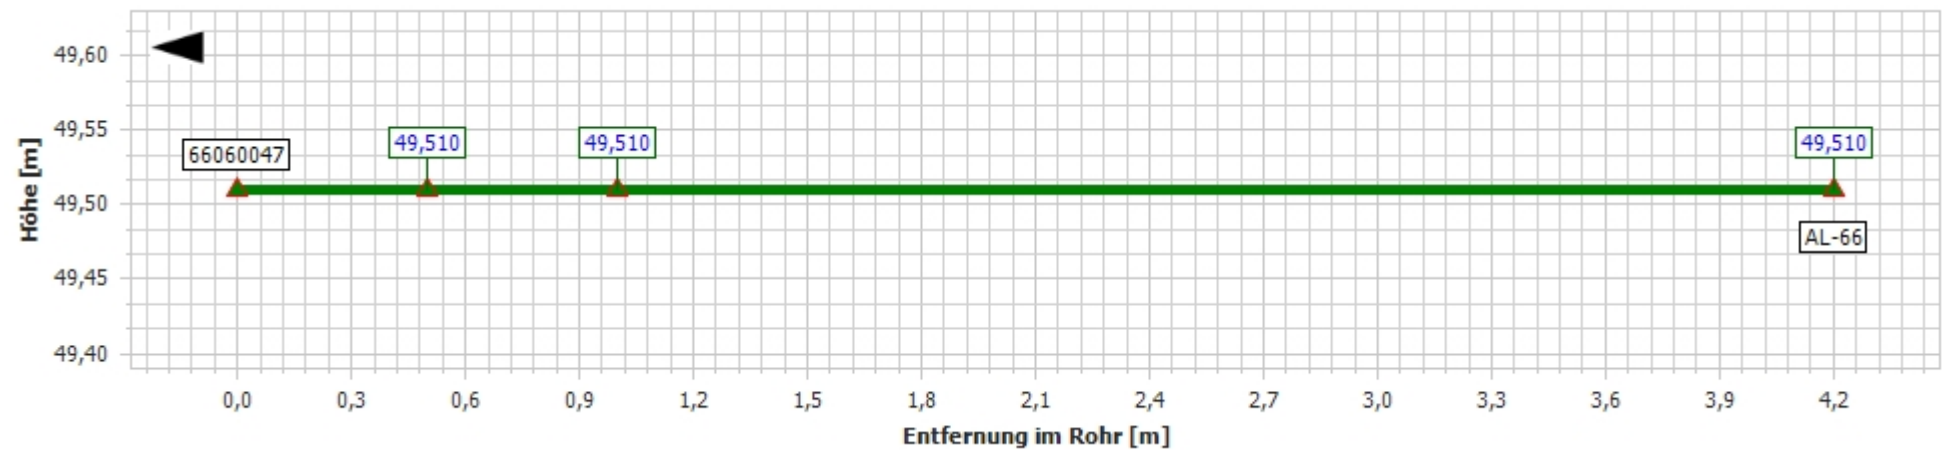
**Leitung** AL-66  
**Oberer Punkt** AL-66  
**Unterer Punkt** 66060047  
**Ortsteil/Straße** Gelsenkirchen / Robert-Schmidt-Straße  
**Material** Steinzeug  
**Kanalart- /nutzung** Geschlossene Freispiegelleitung

**Insp.Datum** 23.02.2024  
**Dimension [mm]** 150 / 150  
**Leitungslänge** 3,20 m  
**Insp.-Länge** 3,20 m  
**Insp.-Richtung** Gegen Fließrichtung

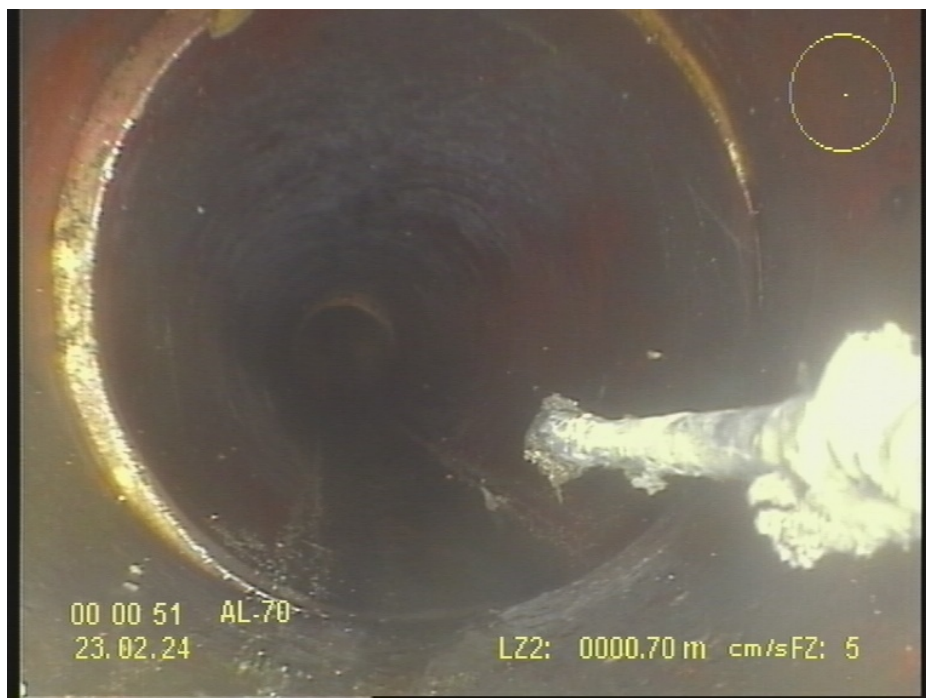
**Video** 00:00:51  
**Entf. gegen Fließr.** 0,70 m  
**Zustand** **BAJ.B**  
**Position** 10 - 2  
**Datenträger**

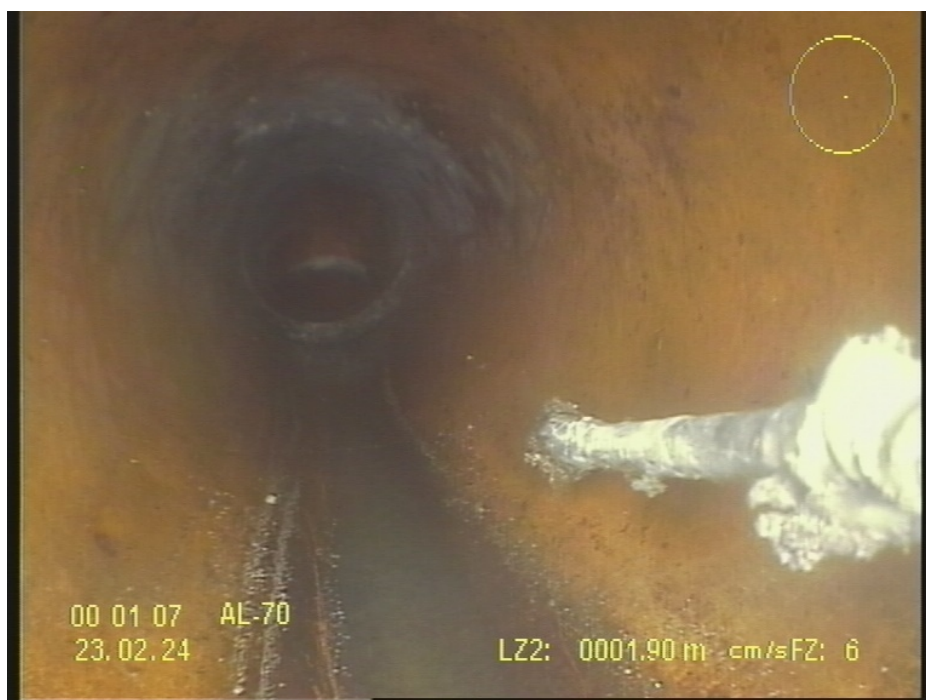
### Foto 006

Pos: 12; Verschobene Verbindung, im Winkel, Winkel = 30°, an Verbindung

**Video** 00:01:08  
**Entf. gegen Fließr.** 1,90 m  
**Zustand** **BAJ.C**  
**Position** 12  
**Datenträger**

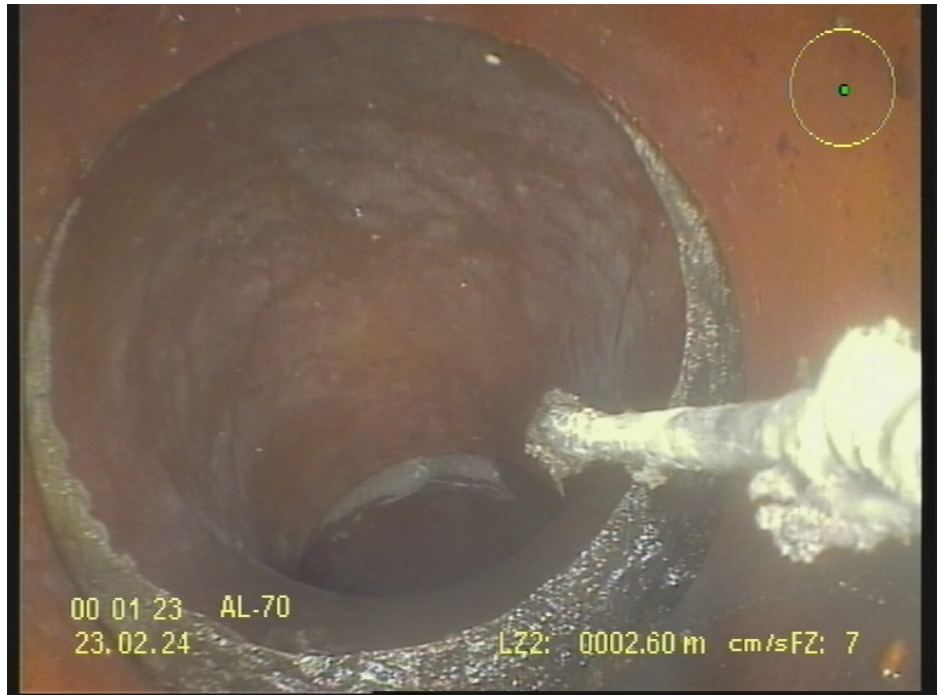
**Video** 00:01:23  
**Entf. gegen Fließr.** 2,60 m  
**Zustand** BAJ.B  
**Position** 3 - 9  
**Datenträger**

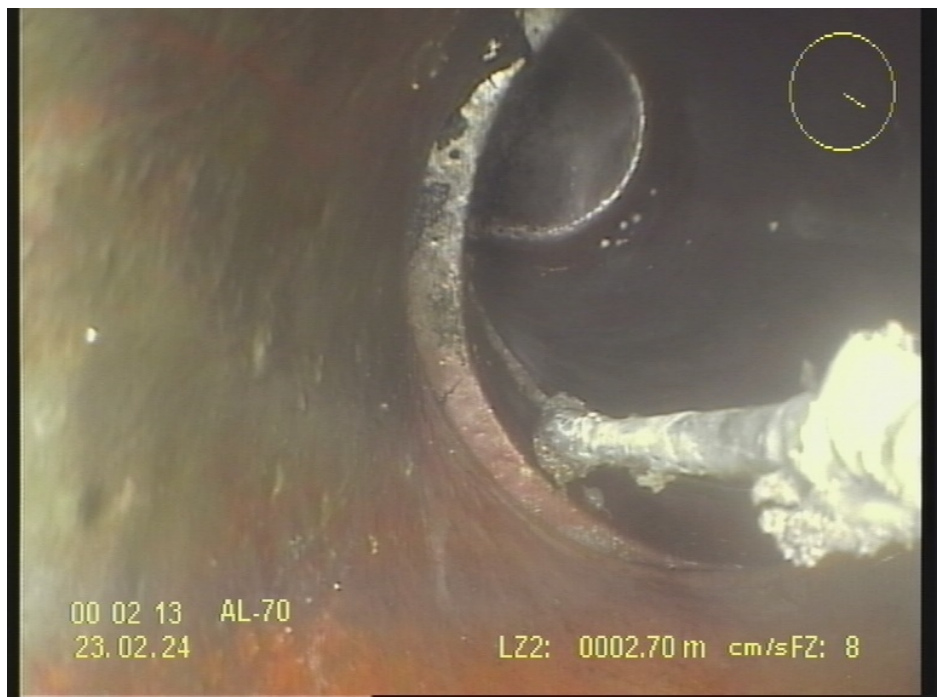
### Foto 008

Pos: 6; Krümmung nach unten, Winkel = 45°

**Video** 00:02:13  
**Entf. gegen Fließr.** 2,70 m  
**Zustand** BCC.Y.B  
**Position** 6  
**Datenträger**

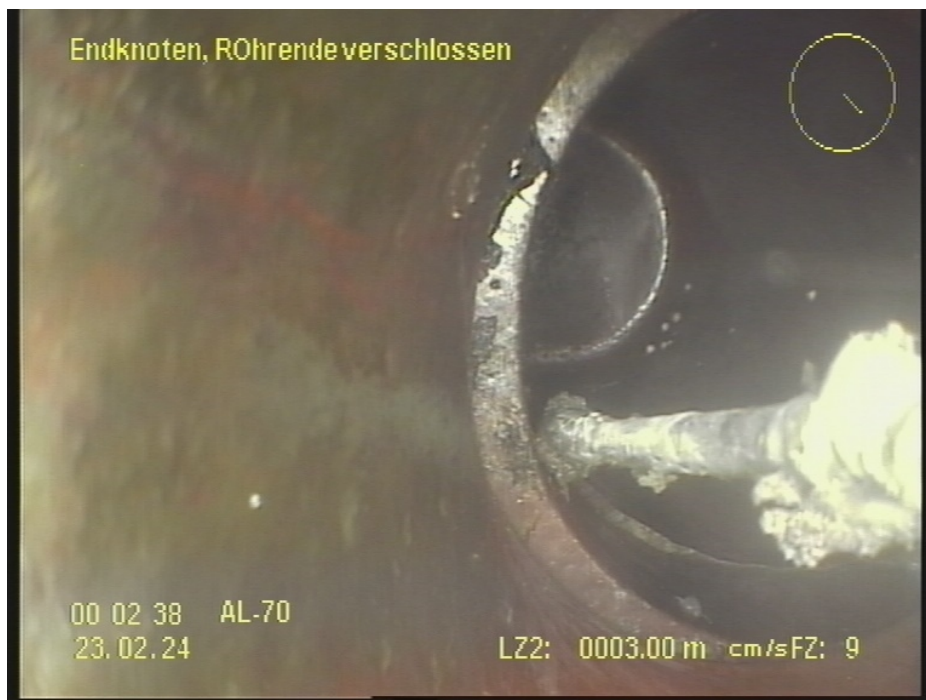
**Foto**                                **009**

**Video**                                00:02:38  
**Entf. gegen Fließr.**        3,00 m  
**Zustand**                            [BCE.XP](#)  
**Position**  
**Datenträger**

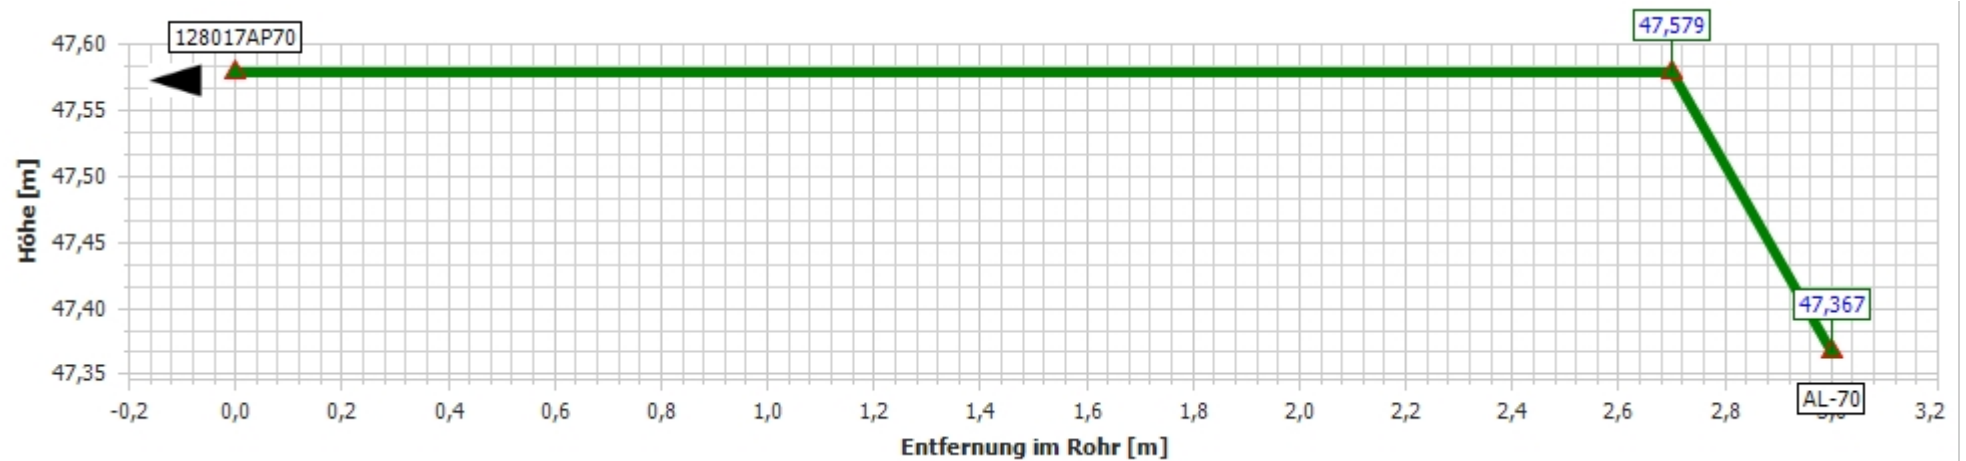
**Leitung** AL-70  
**Oberer Punkt** AL-70  
**Unterer Punkt** 128017AP70  
**Ortsteil/Straße** Gelsenkirchen / Robert-Schmidt-Straße  
**Material** Steinzeug  
**Kanalart- /nutzung** Geschlossene Freispiegelleitung

**Insp.Datum** 23.02.2024  
**Dimension [mm]** 150 / 150  
**Leitungslänge** 3,00 m  
**Insp.-Länge** 3,00 m  
**Insp.-Richtung** Gegen Fließrichtung

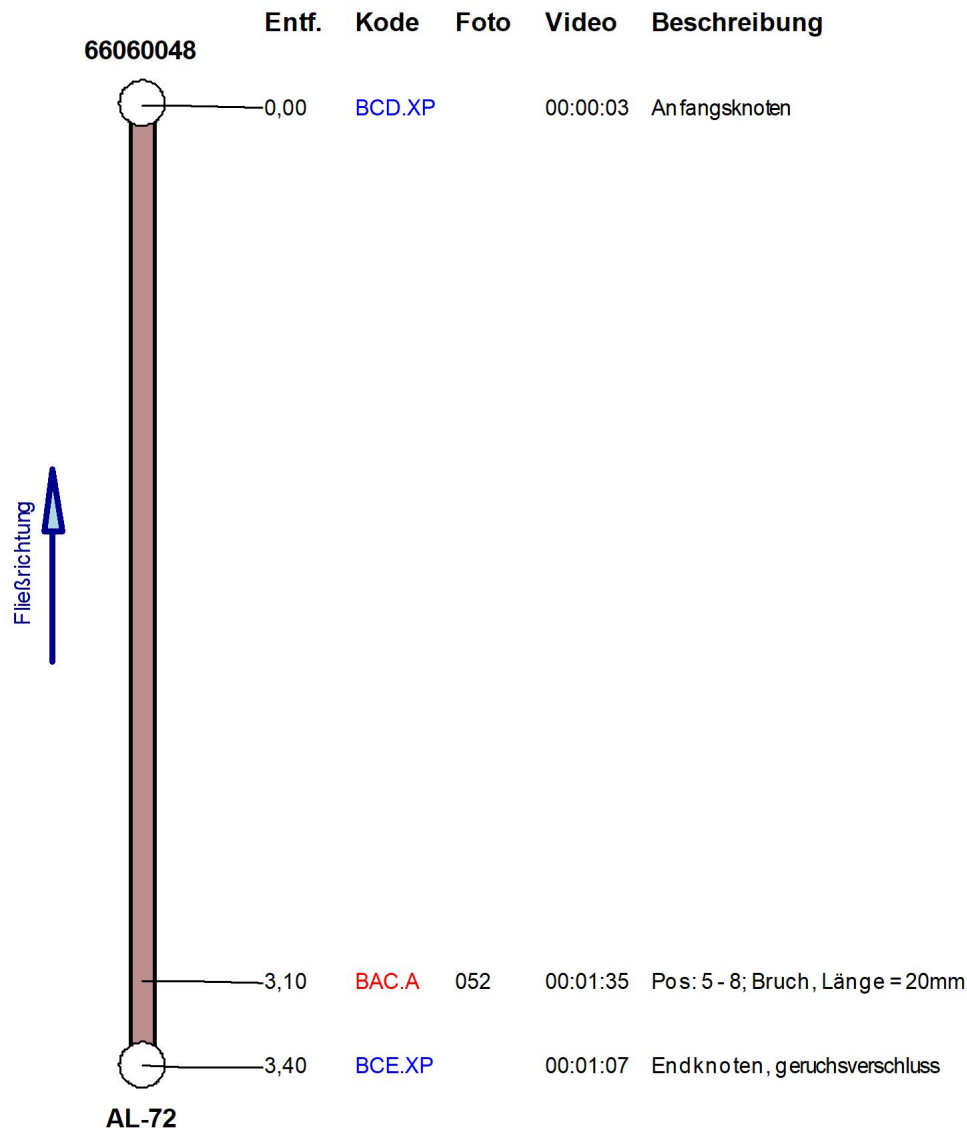
| Foto | Video | Entf./m | Zustand | V | Beschreibung |
|---|---|---|---|---|---|
| 052 | 00:01:35 | 3,10 | BAC.A | | Pos: 5 - 8; Bruch, Länge = 20mm |

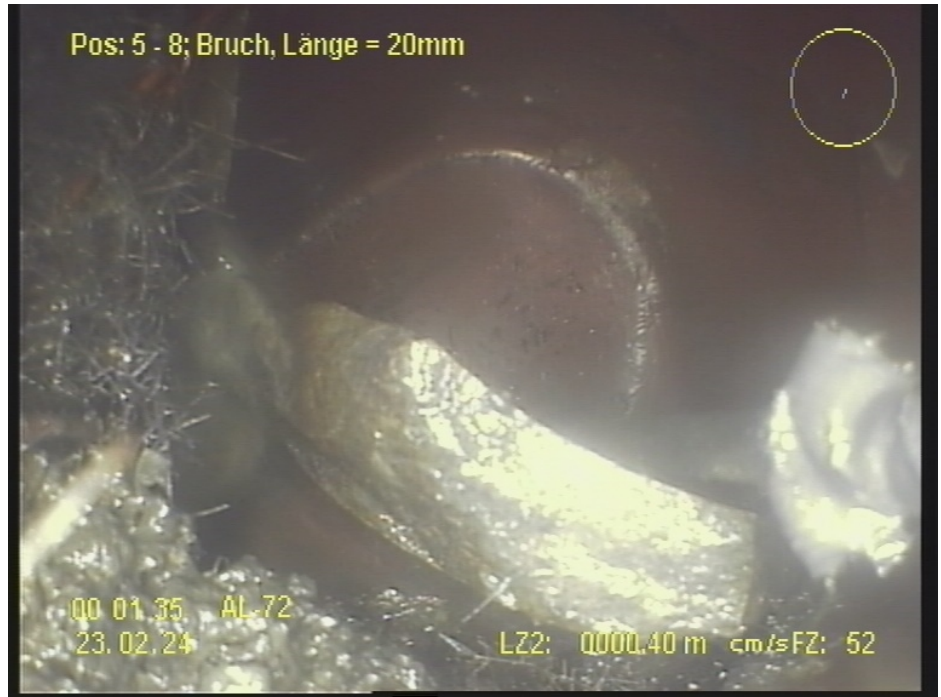
**Foto** 052

Pos: 5 - 8; Bruch, Länge = 20mm

**Video** 00:01:35  
**Entf. gegen Fließr.** 3,10 m  
**Zustand** BAC.A  
**Position** 5 - 8  
**Datenträger**

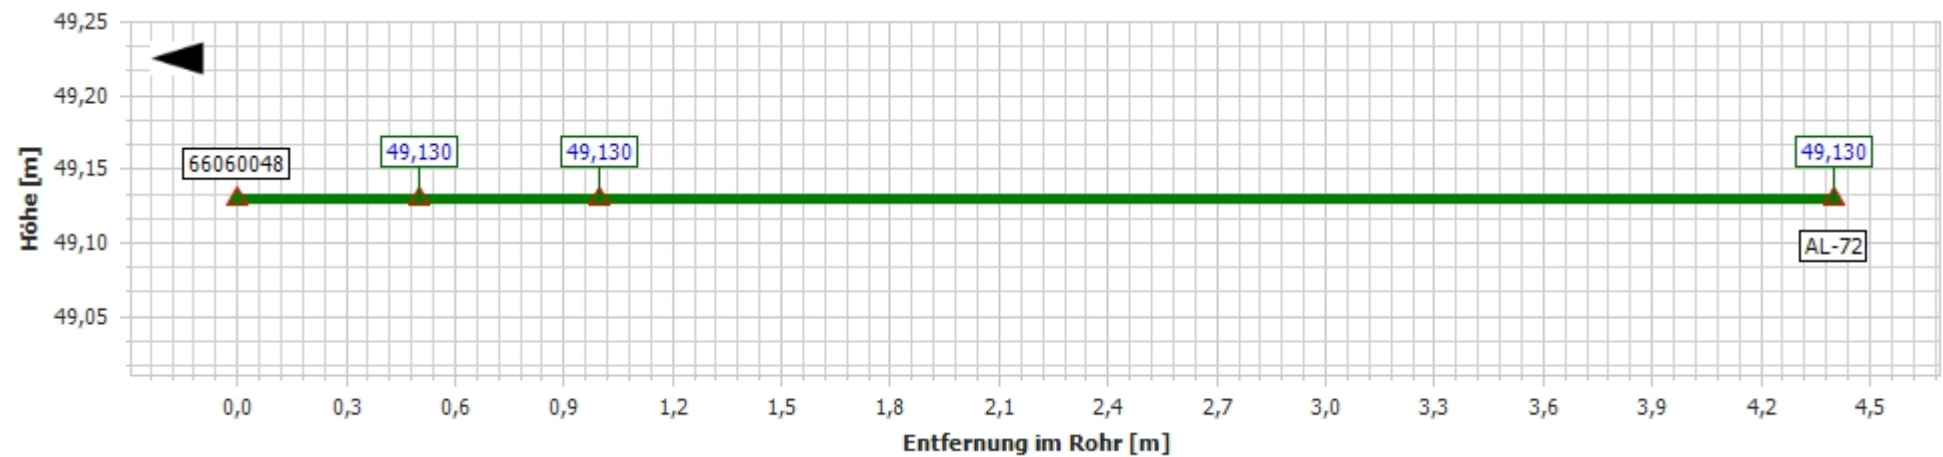
**Leitung** AL-72  
**Oberer Punkt** AL-72  
**Unterer Punkt** 66060048  
**Ortsteil/Straße** Gelsenkirchen / Robert-Schmidt-Straße  
**Material** Steinzeug  
**Kanalart- /nutzung** Geschlossene Freispiegelleitung

**Insp.Datum** 23.02.2024  
**Dimension [mm]** 150 / 150  
**Leitungslänge** 3,40 m  
**Insp.-Länge** 3,40 m  
**Insp.-Richtung** Gegen Fließrichtung

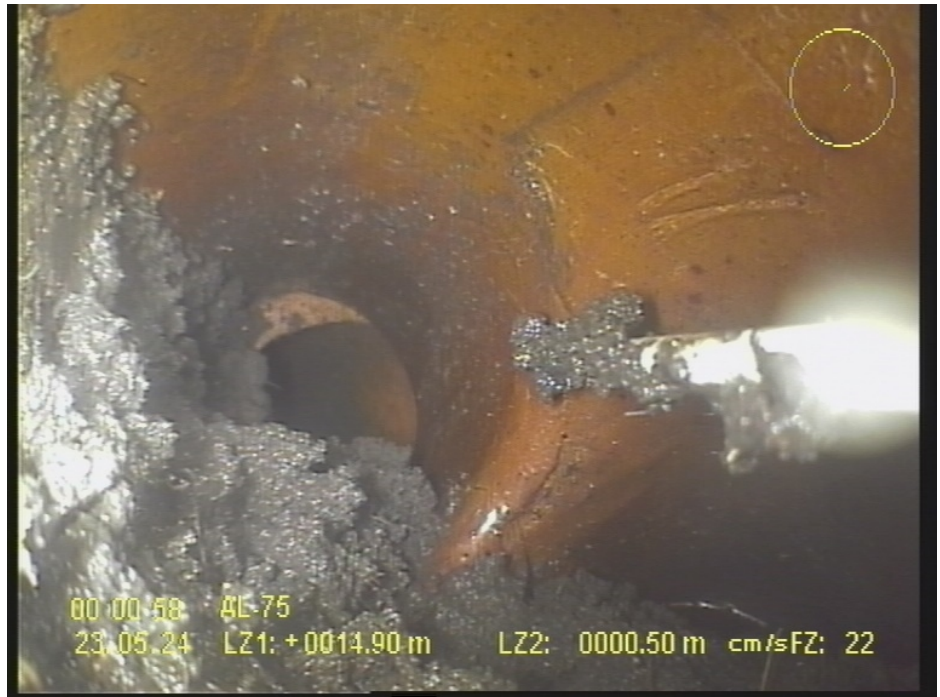
### Foto 022

Video 00:00:58  
Entf. gegen Fließr. 0,50 m  
Zustand BCA.A.A  
Position 3  
Datenträger

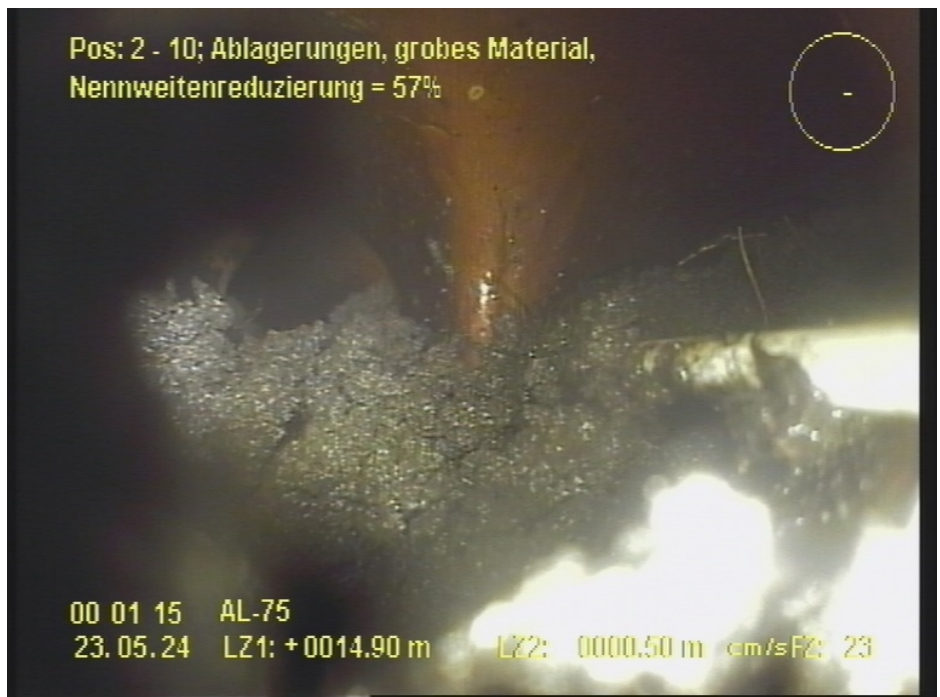
### Foto 023

Pos: 2 - 10; Ablagerungen, grobes Material, Nennweitenreduzierung = 57%

Video 00:01:15  
Entf. gegen Fließr. 0,60 m  
Zustand **BBC.B**  
Position 2 - 10  
Datenträger

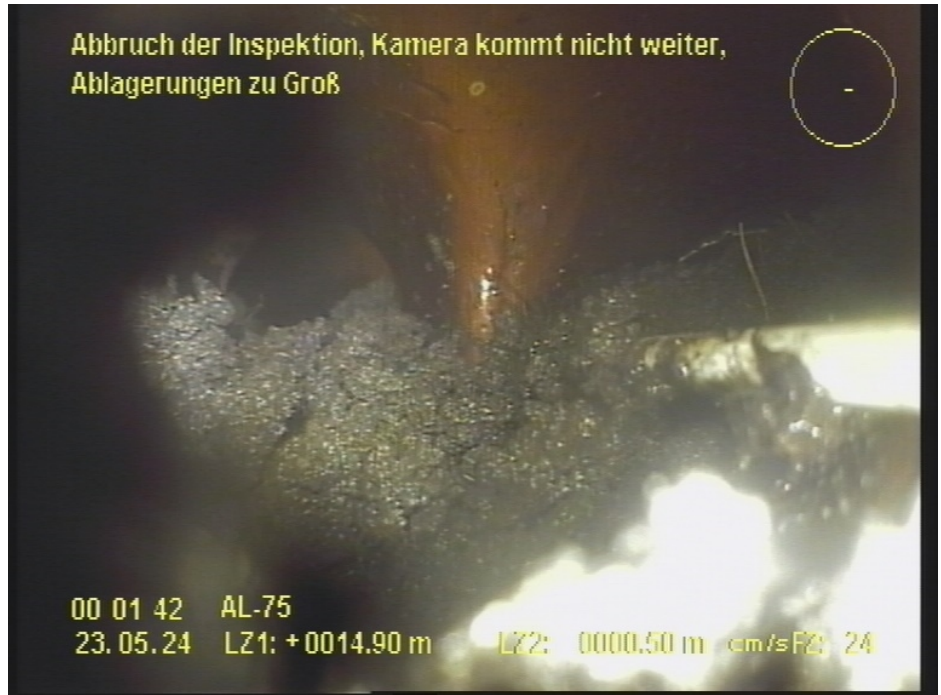
### Foto 024

| Foto | Video | Entf./m | Zustand | V | Beschreibung |
|---|---|---|---|---|---|
| 024 | 00:01:42 | 0,60 | BDC.Y.Y | | Abbruch der Inspektion, Kamera kommt nicht weiter, Ablagerungen zu Groß |

Abbruch der Inspektion, Kamera kommt nicht weiter, Ablagerungen zu Groß

**Video** 00:01:42  
**Entf. gegen Fließr.** 0,60 m  
**Zustand** BDC.Y.Y  
**Position**  
**Datenträger**

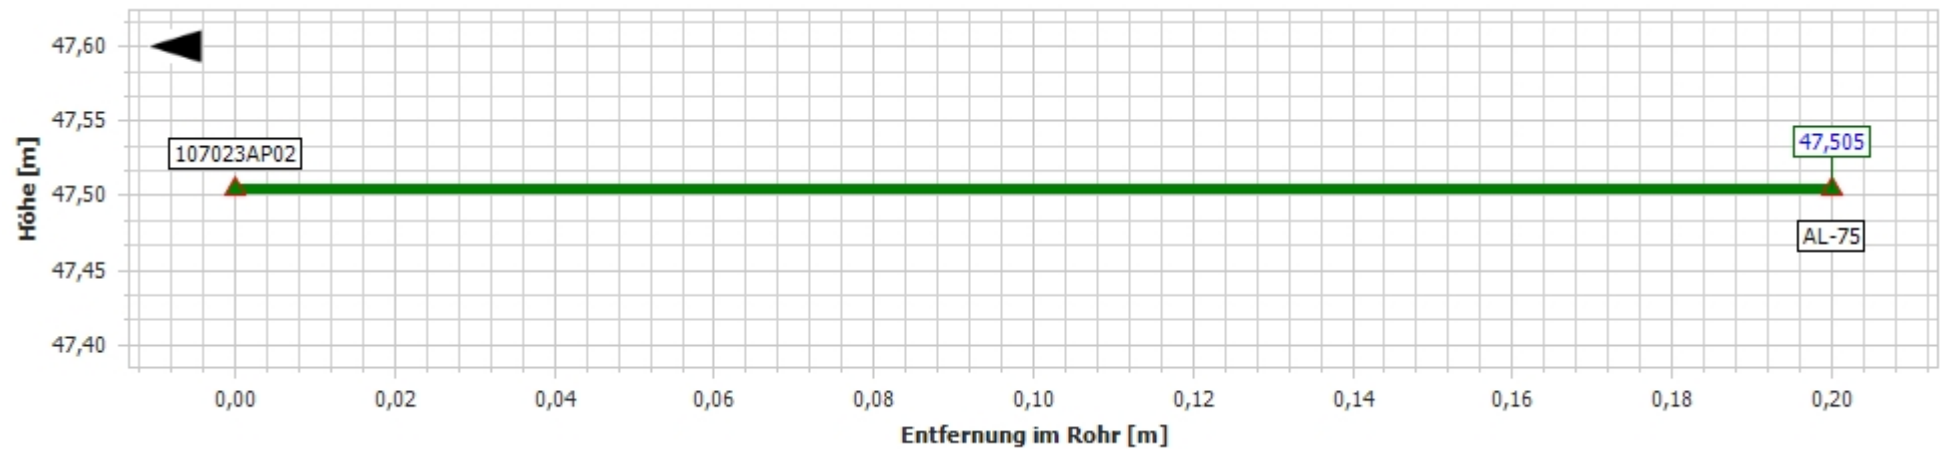
**Leitung** AL-75  
**Oberer Punkt** AL-75  
**Unterer Punkt** 107023AP02  
**Ortsteil/Straße** Gelsenkirchen / Robert-Schmidt-Straße  
**Material** Steinzeug  
**Kanalart- /nutzung** Geschlossene Freispiegelleitung

**Insp.Datum** 23.05.2024  
**Dimension [mm]** 150 / 150  
**Leitungslänge** 0,60 m  
**Insp.-Länge** 0,60 m  
**Insp.-Richtung** Gegen Fließrichtung
