Amt für Immobilienmanagement

# Schulzentrum Kinderhaus Energetisches Kurzgutachten 2018

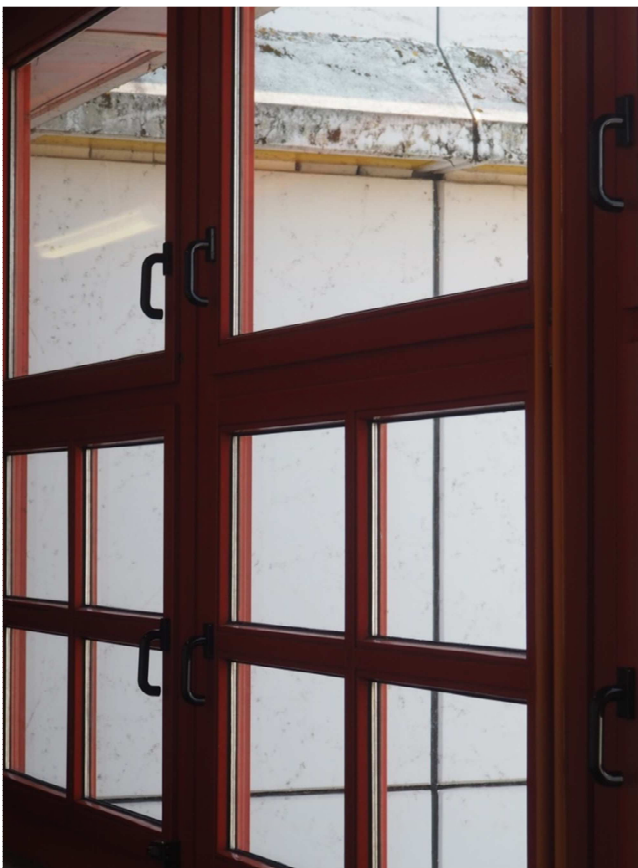
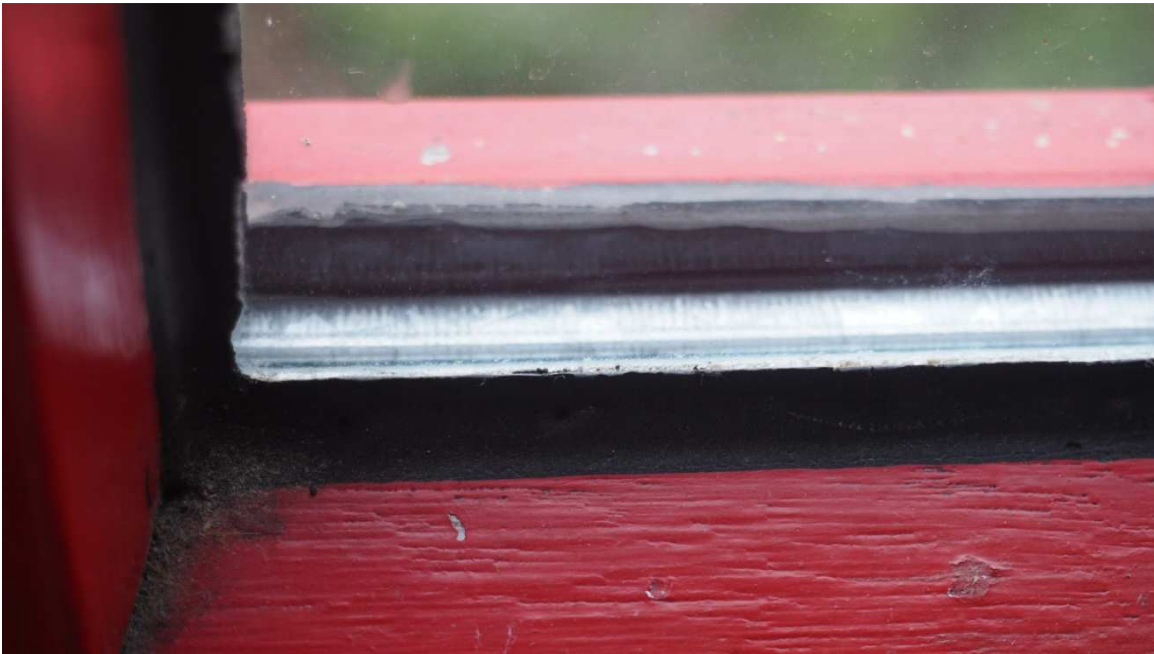
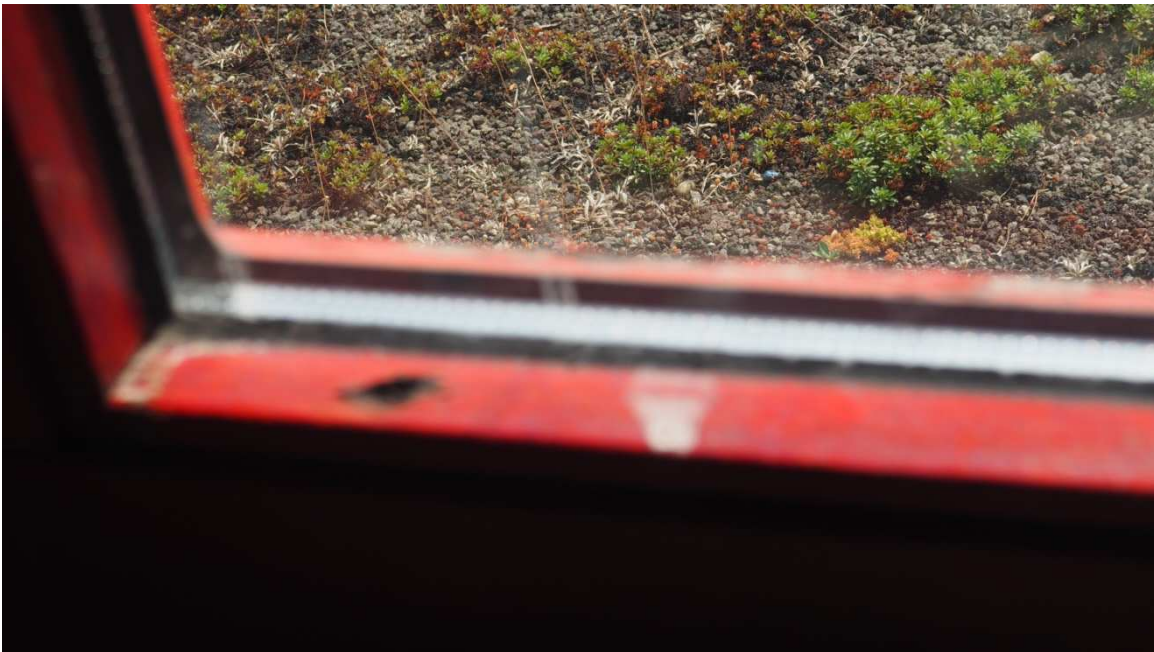
#### Fenster

- Hohe Wärmeverluste (s. Kap. 3.2 „Schwachstellendokumentation durch Thermografie-Aufnahmen) durch Undichtigkeiten und U-Werte
- Isolierverglasung (Verbundsicherheitsglas) mit 12 mm Scheibenabstand; U-Wert Fenster nach Wärmeschutznachweis 3,5 W/m<sup>2</sup>K
- Zeitgemäß wurde zum Zeitpunkt der Erstellung als Material Holz (Meranti) gewählt. Die Profildicke beträgt 68 mm. Das zweiteilige Fenster ist oben einflügelig als Drehkipp-Flügel und unten in vierteiliger mittig angeordneter Glassprossigkeit ausgebildet.

### Austausch der Verglasung

- Hochwirksame und wirtschaftliche Maßnahme
- Bei der Sanierung der Fenster ermöglicht eine Teilung des unteren Fensterflügels – also zwei aufrechte Fensterformate - eine einfache und leichte Bedienung zur Querlüftung.

- ⇒ Die Umsetzung der Maßnahme wird dringend empfohlen.

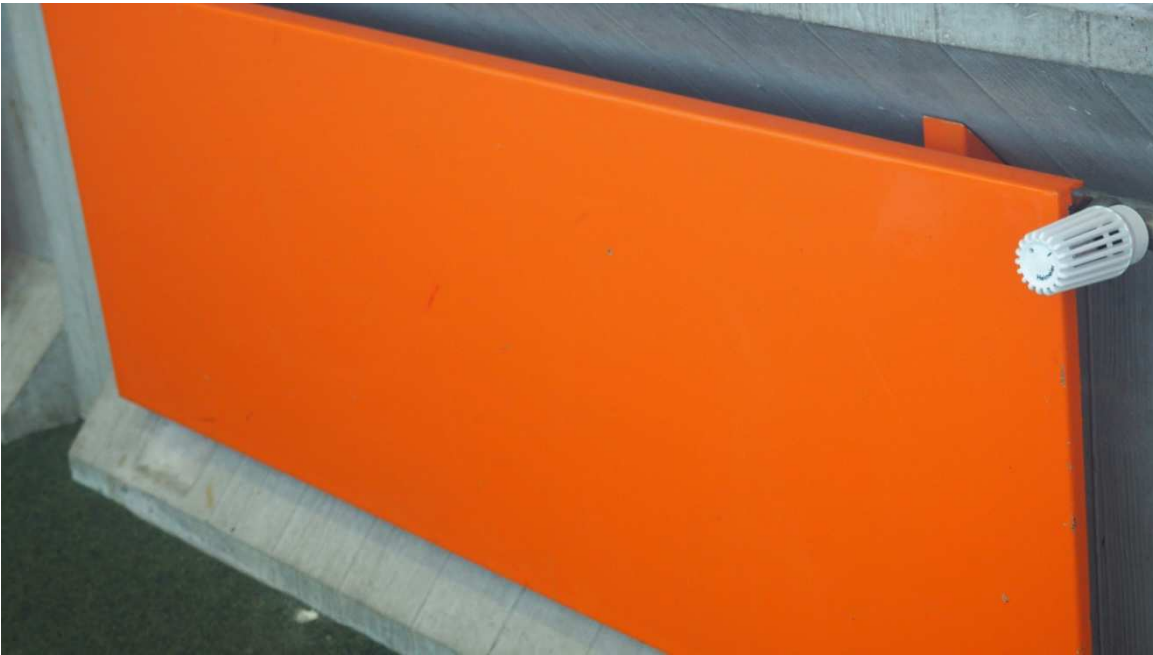
## Heizkörpernischen

- Hohe Verluste durch gering gedämmte Außenwand

- nicht zielführend da Begleitaufwand (Entfernen der vorhandenen Heizkörper) zu hoch
- ⇒ Auf Grund der räumlichen Situation ist hier die Umsetzung der Maßnahme nicht zielführend.

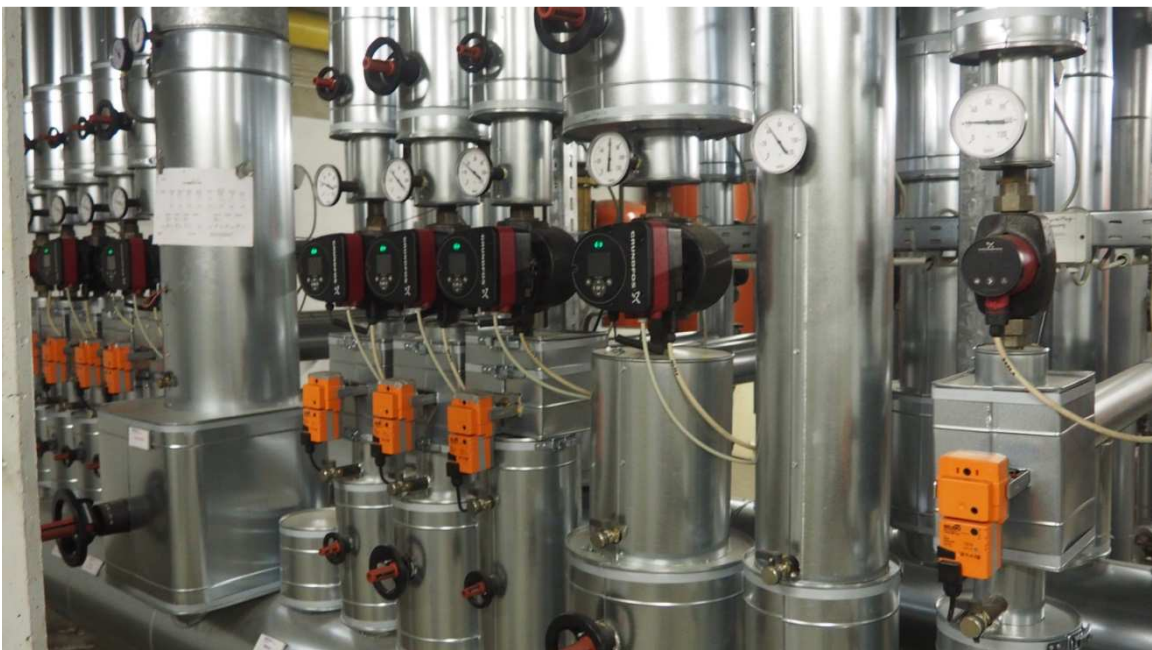
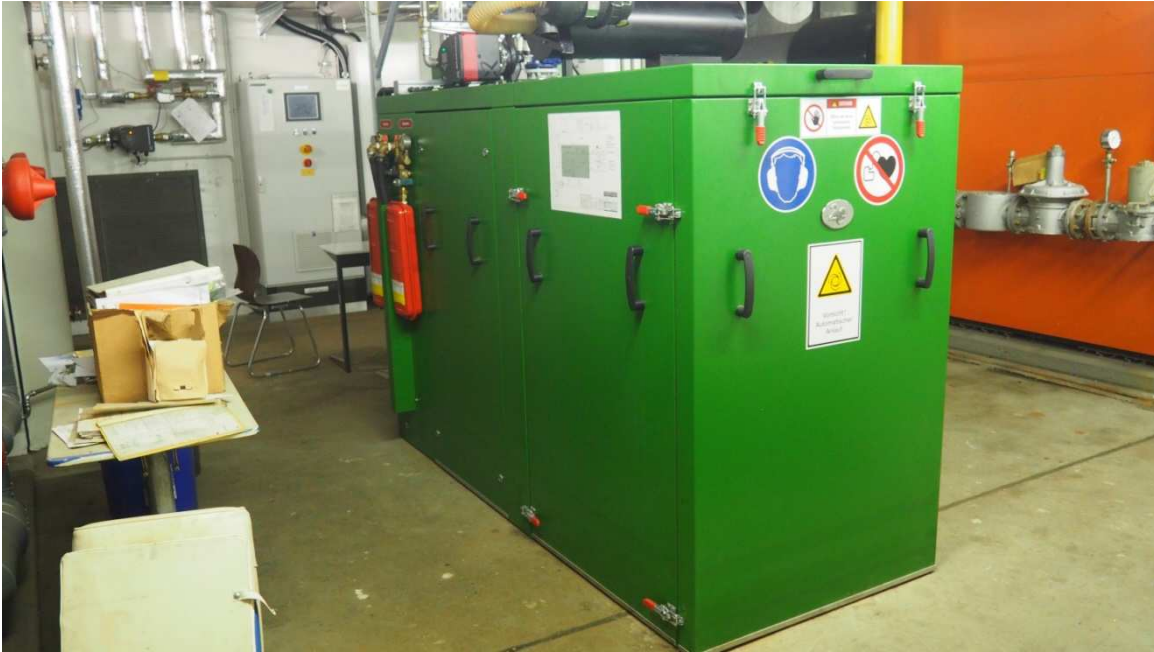
### Anlagentechnik

- Im Zuge der Erweiterung werden die Gebäudeautomation am gesamten Standort sowie die Niederspannungshauptverteilung und der Hausanschluss Trinkwasser inkl. Kaltwasserverteiler im Schulteil erneuert.

Im Zuge der Erweiterung wird die Gebäudeautomation am gesamten Standort sowie die Niederspannungshauptverteilung und der Hausanschluss Trinkwasser inkl. Kaltwasserverteiler im Schulteil erneuert.

⇒ Weitere Maßnahmen sind nicht notwendig.

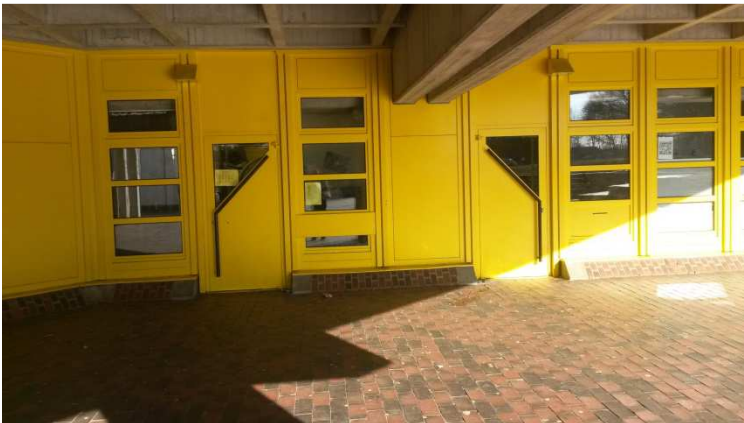
*Ostansicht: Schwachstelle Eingangsbereich Sandwichelemente*

| Sp1 | 4,9 ° C |
| Sp2 | -0,2 ° C |
| Sp3 | 4,4 ° C |

- Hohe Wärmeverluste; Austausch sinnvoll
- ⇒ Die Umsetzung der Maßnahme wird dringend empfohlen.

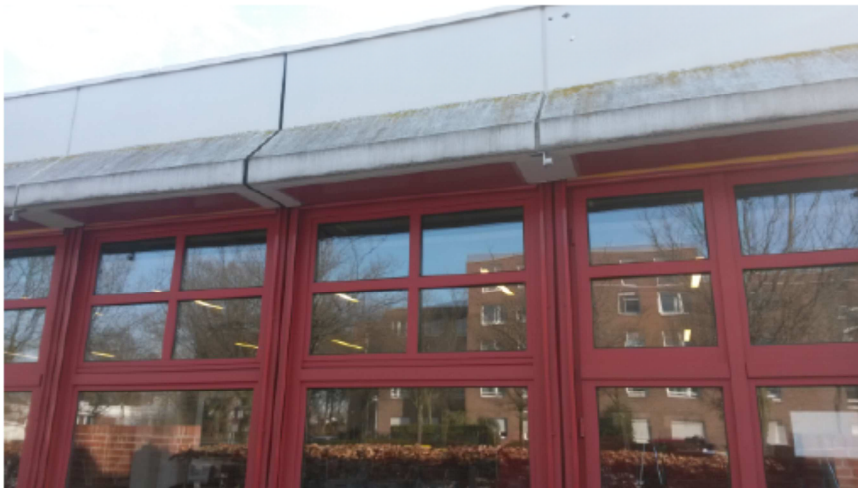
Westansicht Schwachstelle Jalousienkästen und Fensterelemente

| Sp1 | 4,6 ° C |
| Sp2 | -4,9 ° C |
| Sp3 | 6,5 ° C |
| Sp4 | -1,5 ° C |
| Sp5 | -6,6 ° C |

- ⇒ Die Umsetzung der Maßnahme ist noch näher zu untersuchen.
