# Bericht

## ScanMed Abs 2b, Strecke 1720, km 182,7 bis 228,425

Kampfmittelvorerkundung / Luftbildauswertung zur Erkundung möglicher Kampfmittelbelastungen (Phase A)

Hannover, 03.06.2022

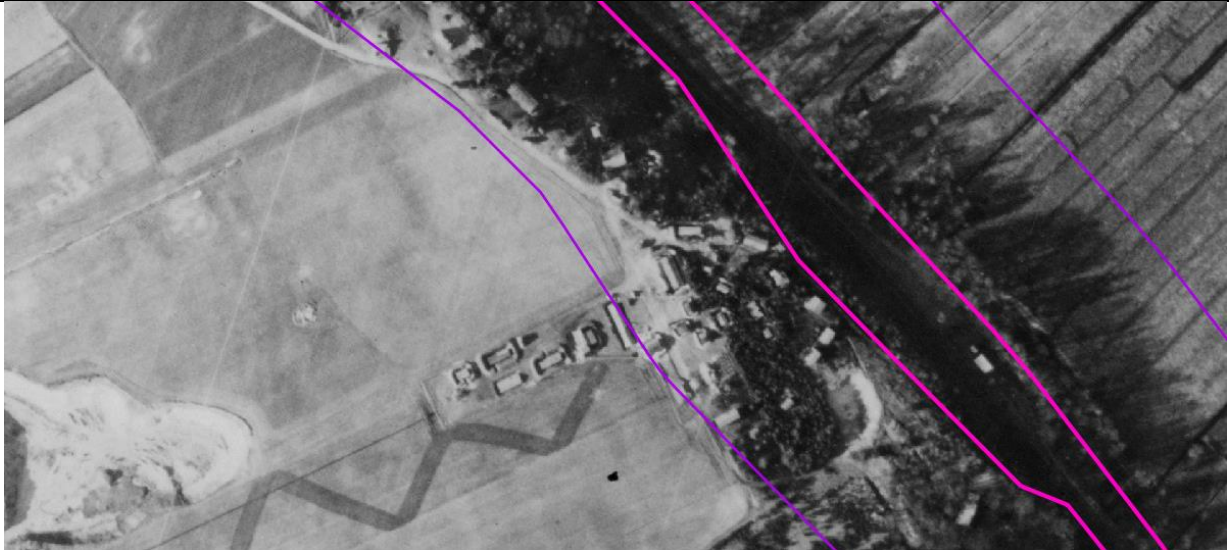
Innerhalb der AF zeigen sich keine neuen Kriegseinwirkungen, kampfmittelrelevanten Strukturen oder Objekte. Das Areal mit Baracken bei Strecken-km 204,7 wurde ausgebaut und alle Bauten mit Splitter-schutzwällen umgeben (s. Abbildung 3).

Abbildung 3: Areal mit umwallten Baracken und Stellungen im Luftbild vom 30.03.1944 (Flug J-768, Bild-Nr. 4032)

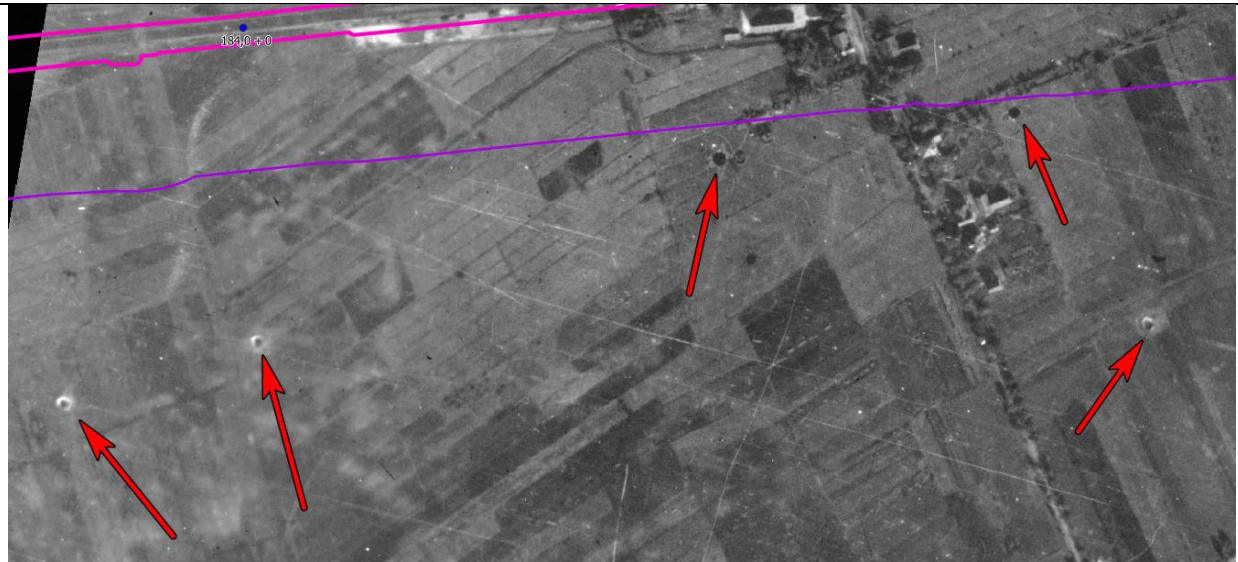
Innerhalb der AF zeigen sich keine neuen Kriegseinwirkungen, kampfmittelrelevanten Strukturen oder Objekte. Südlich der Auswertefläche beim Bahnhof Neu Wulmstorf sind einige Sprengbombenrichter erkennbar, bei denen es sich vermutlich um Auswirkungen des Luftangriffes auf den Bahnhof Neu Wulmstorf vom 29.07.1944 handelt (s. Abbildung 4).

Abbildung 4: Bombentrichter südl. des Bahnhofs Neu Wulmstorf im Luftbild vom 29.09.1944 (Flug 16-1229, Bild-Nr. 3238)

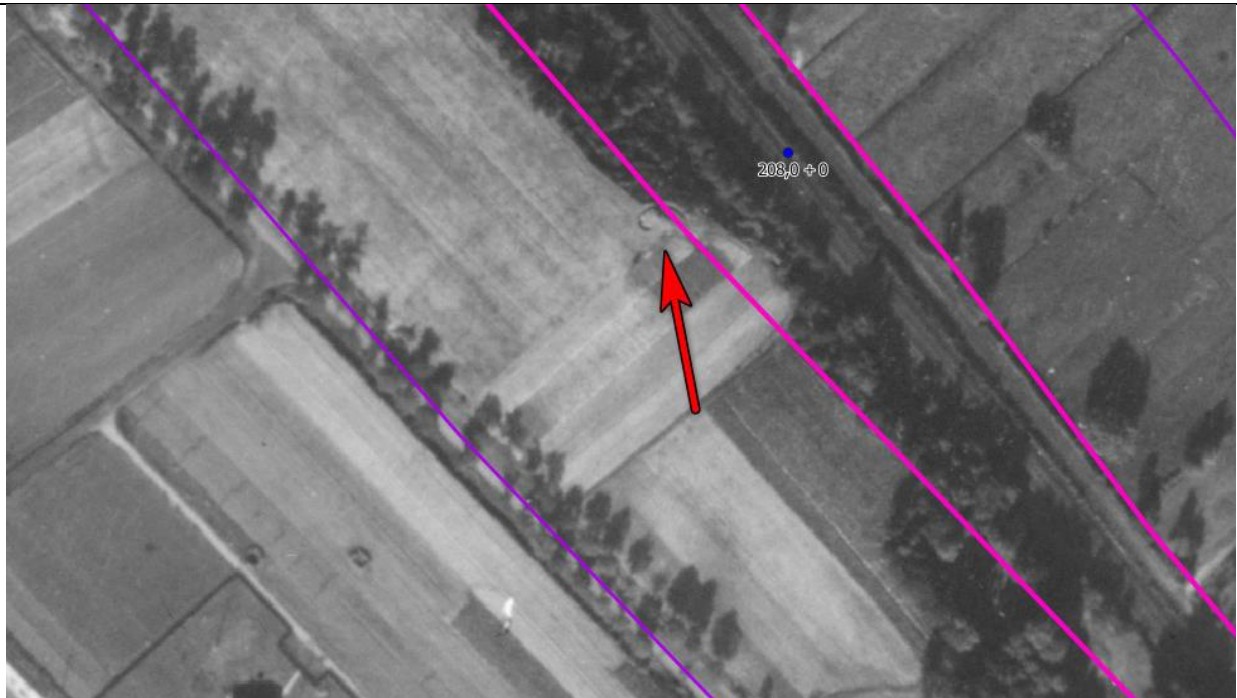
Bei Strecken-km 208,0, in der Nähe des Fliegerhorstes Stade, wurde unmittelbar westlich der Bahngleise im Bereich der Grenze der PF ein Deckungsgraben angelegt (s. Abbildung 5).

Abbildung 5: Deckungsgraben auf der Grenze der PF im Luftbild vom 07.10.1944 (Flug 7-3473, Bild-Nr. 3012)

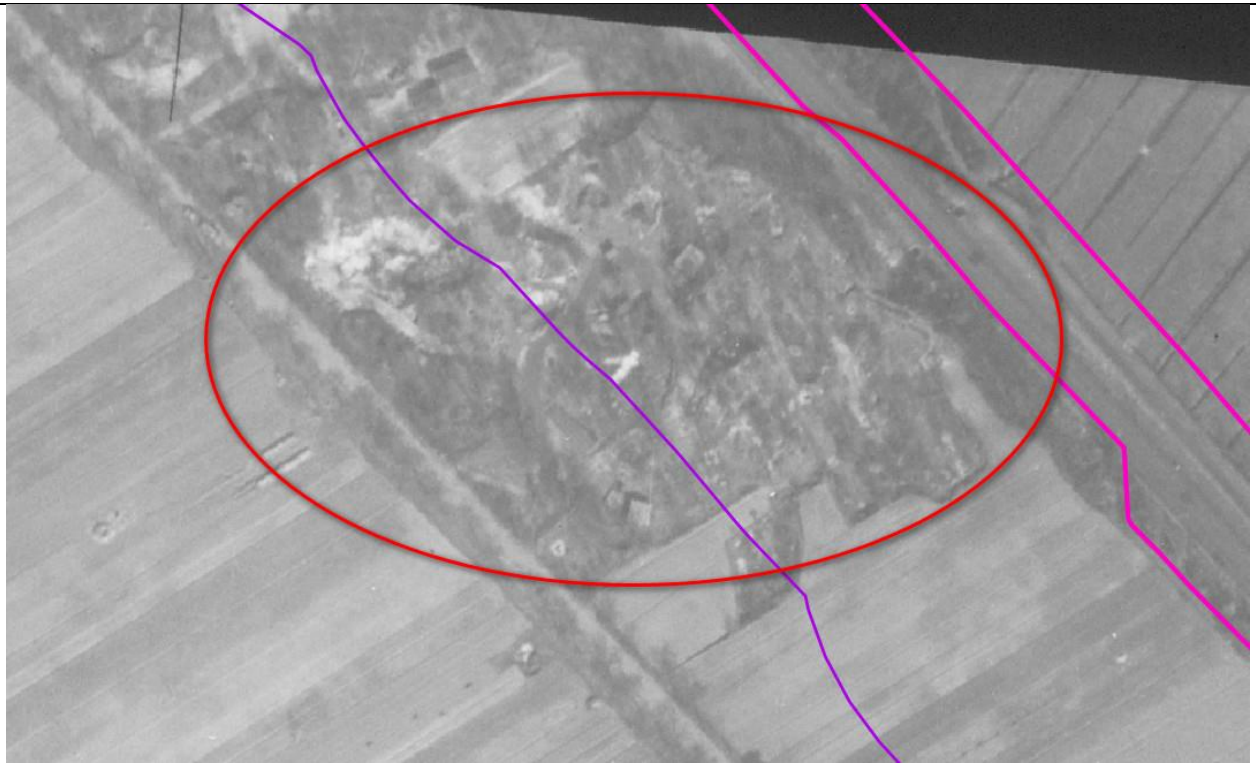
Innerhalb der AF zeigen sich keine neuen Kriegseinwirkungen, kampfmittelrelevanten Strukturen oder Objekte. Bei Strecken-km 208,6 grenzt westlich eine Fläche mit Baracken, zahlreichen Gruben und Bodenbewegungen unbekannter Funktion an die PF (s. Abbildung 6). Das Areal ist vegetationsbedingt nur eingeschränkt einsehbar.

Abbildung 6: Fläche mit Baracken, zahlreichen Gruben und Bodenbewegungen im Luftbild vom 25.03.1945 (Flug 106G-5111, Bild-Nr. 3005)

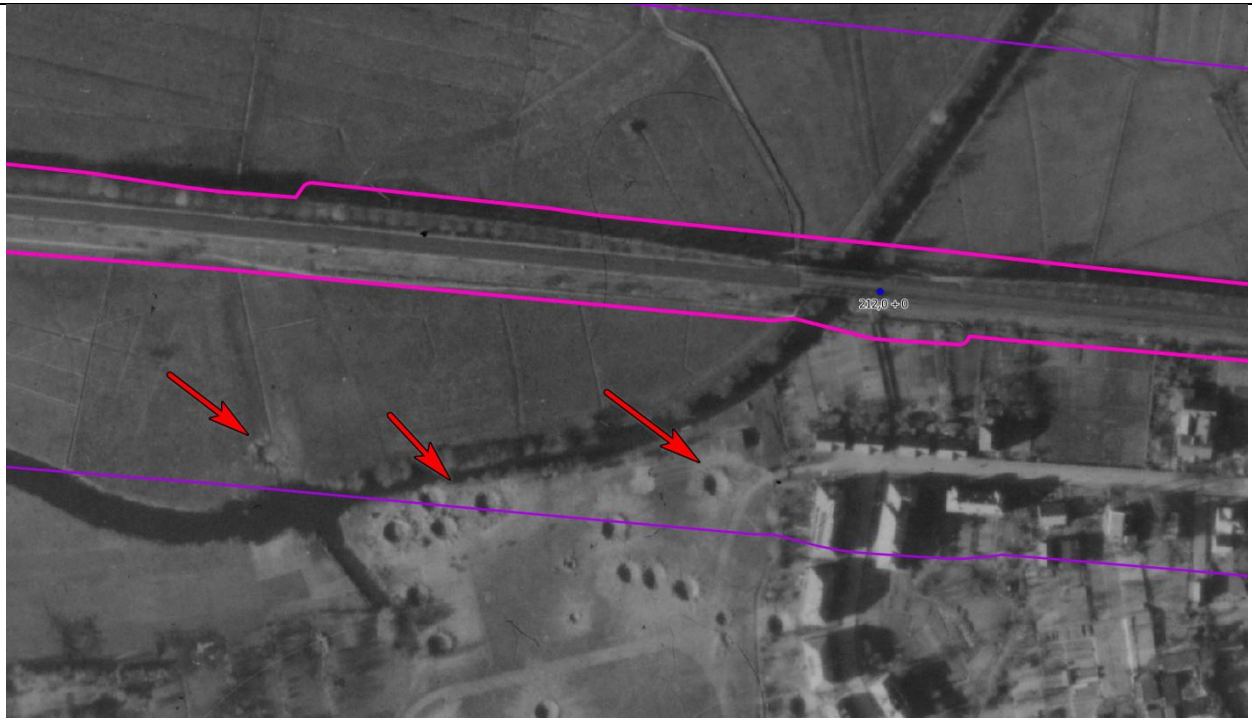
Die Luftbilder vom 14.04.1945 zeigen zahlreiche Sprengbombenrichter auf der AF und südlich dieser zwischen Strecken-km 212,0 und km 212,4 westlich von Stade (s. Abbildung 7).

Abbildung 7: Sprengbombentrichter bei km 212,0 im Luftbild vom 14.04.1945 (Flug 16-2062, Bild-Nr. 4072)

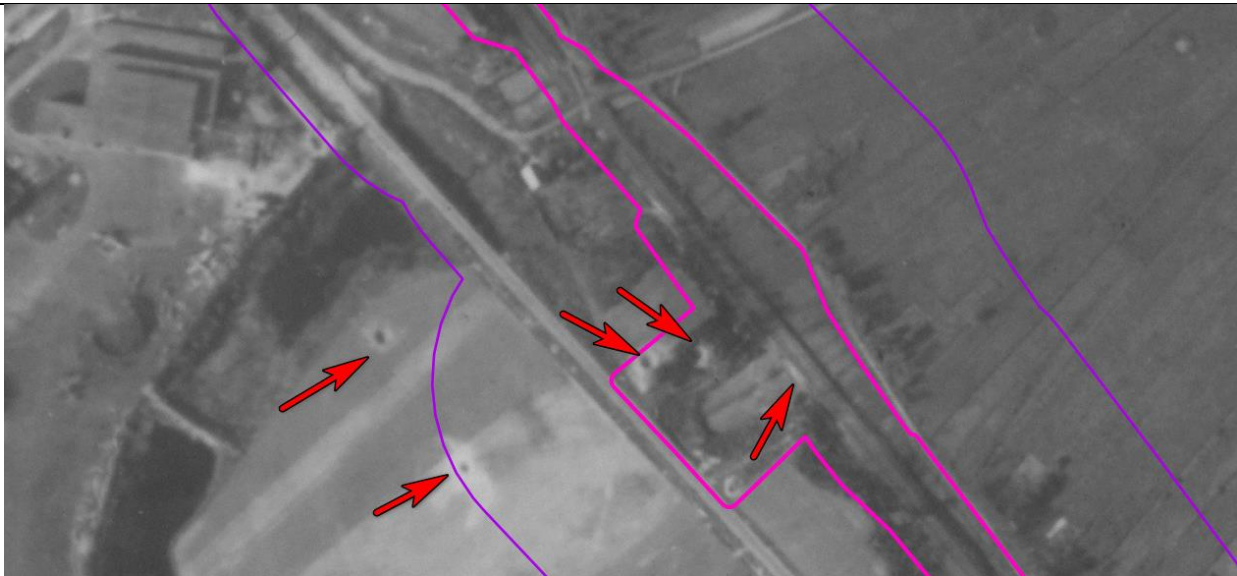
Abbildung 9: Sprengbombentrichter beim Fliegerhorst Stade im Luftbild vom 18.04.1945 (Flug 16-2087, Bild-Nr. 3008)

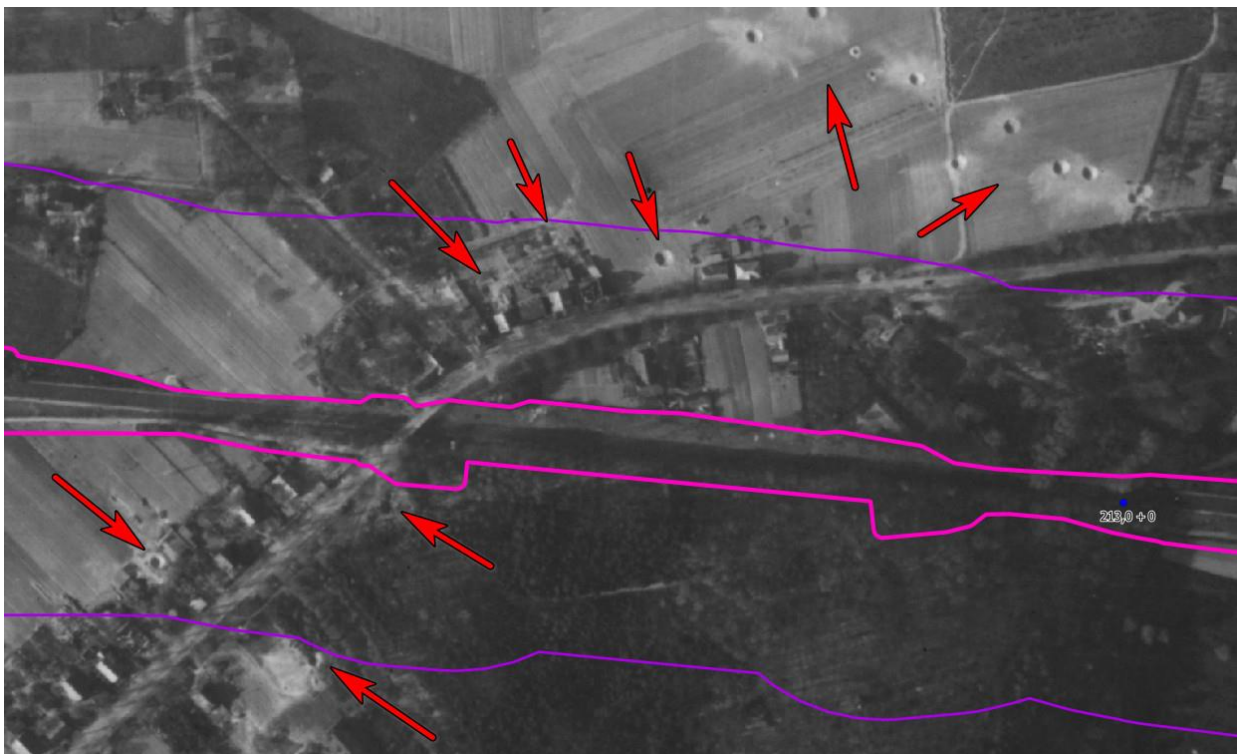
Abbildung 10: Sprengbombentrichter westl. von Stade im Luftbild vom 18.04.1945 (Flug 7-110C, Bild-Nr. 3203)

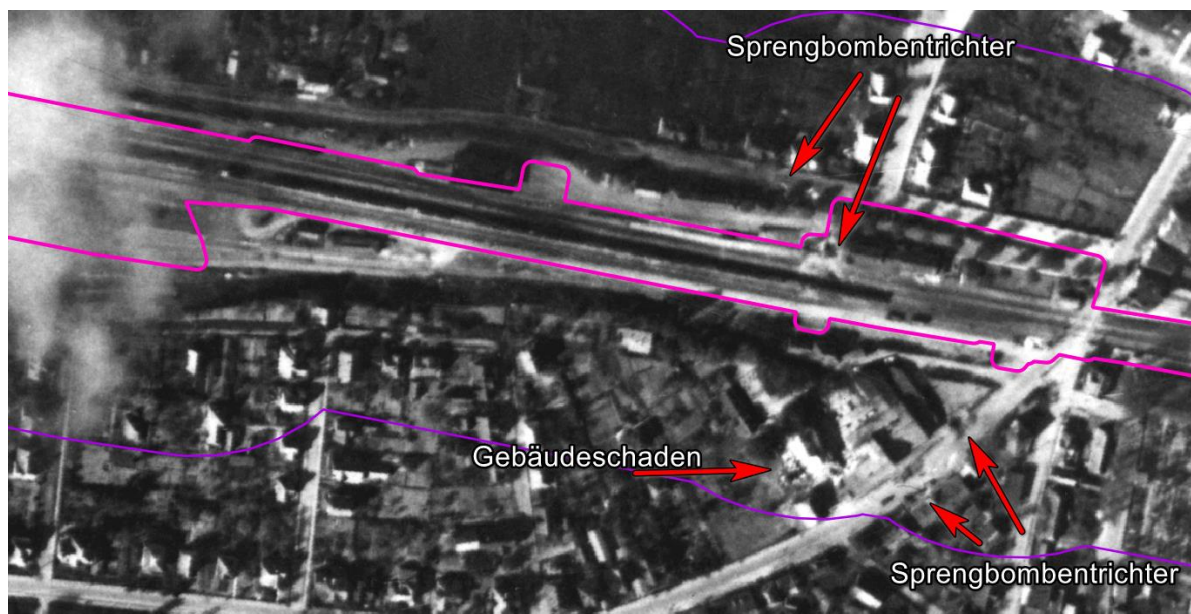
Zwischen Strecken-km 190,1 und km 190,4 im Bahnhof Buxtehude sind mit einem Gebäudeschaden und sieben Sprengbombentrichtern die Auswirkungen des Luftangriffes vom 18.04.1945 zu erkennen (s. Abbildung 11).

Abbildung 11: Schäden am Bahnhof Buxtehude im Luftbild vom 19.04.1945 (Flug 7-112C, Bild-Nr. 4075)

Da für den Luftangriff am 18.04.1945 auf den Bahnhof Buxtehude keine Angaben zur Bezündung vorliegen und neben den in der Angriffschronik angeführten Luftangriffen auch nicht recherchierte Luftangriffe auf Hamburg und dessen Umgebung für die dokumentierten Kriegsschäden ursächlich sein können, muss mit dem Vorhandensein von Langzeitzündern gerechnet werden.

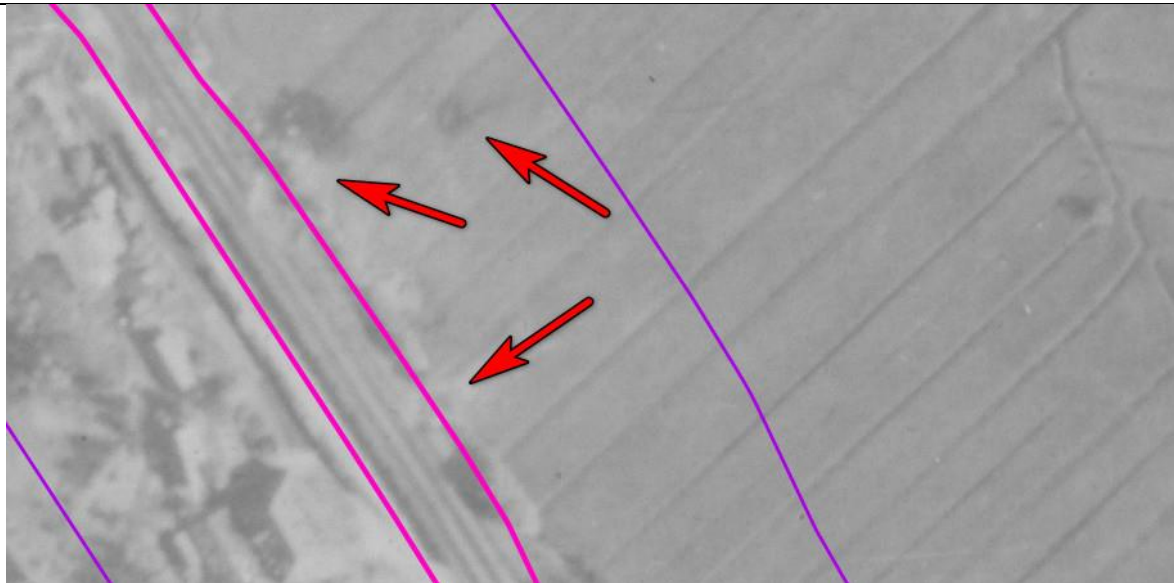
Abbildung 13: Sprengbombenrichter am Bahnhof Dollern im Luftbild vom 23.04.1945 (Flug 16-2105, Bild-Nr. 4022)

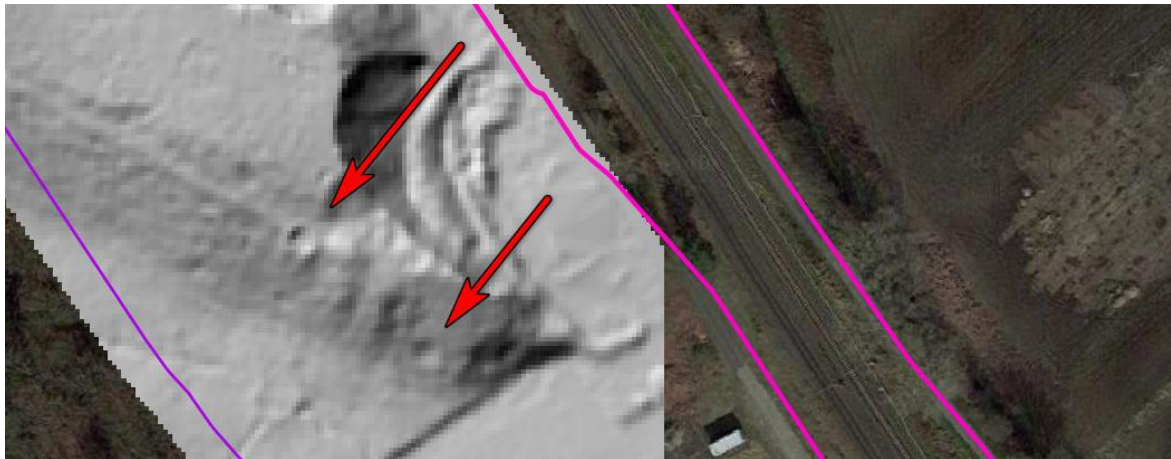
Bei Strecken-km 203,67 sind ca. 50 m westlich der Gleisanlagen zwei Hohlformen von etwa 5 m Durchmesser zu erkennen (s. Abbildung 18).

Abbildung 18: Hohlformen bei km 203,67 im DGM1

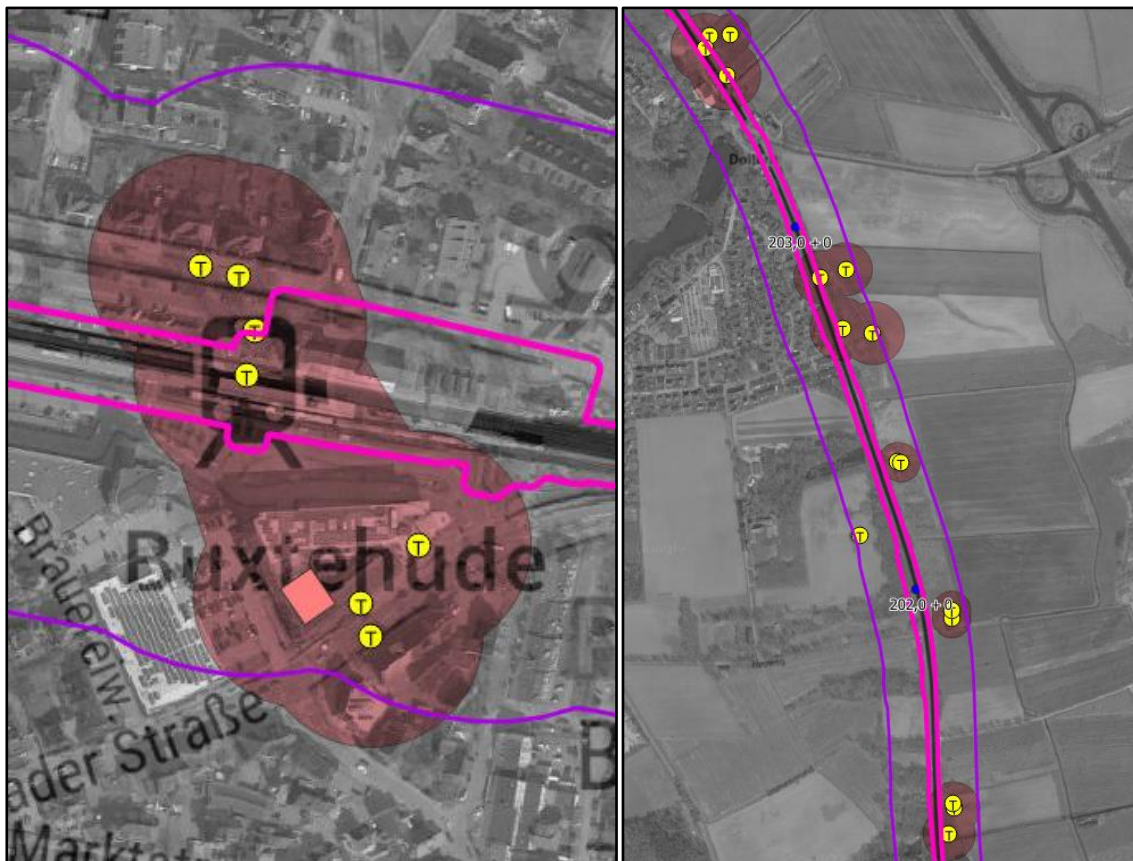
Die ausgewerteten Quellen belegen, dass Teilbereiche der AF von alliierten Luftangriffen betroffen gewesen sind. Die einzelnen KMVF „Luftangriffe“ resultieren aus den mit Hilfe der in Kapitel 3

beschriebenen Methode berechneten Risikozonen für Blindgänger und basieren auf den luftbildsichtig kartierten Kriegseinwirkungen (s. Abbildung 19 - 21).

Abbildung 19: Ermittelte Risikozonen (rot, transparent) für Blindgänger bei Buxtehude (links) und Dollern (rechts) basierend auf Sprengbombenrichtern (gelbe Kreise mit T) und Gebäudeschäden (rote Flächen).  
(Google Satellite (WMS) © Geobasis-DE/BKG 2022 / TopPlusOpen P25 © BKG 2022)
