Kurzkonzept Kampfmittelfachplanung Oberbau

GE Bf Wallersdorf Gleise 3, 23 **Strecke 5634, km 52,424 – km 55,199**

Projekt-Nr. DB InfraGO AG: G.016181234

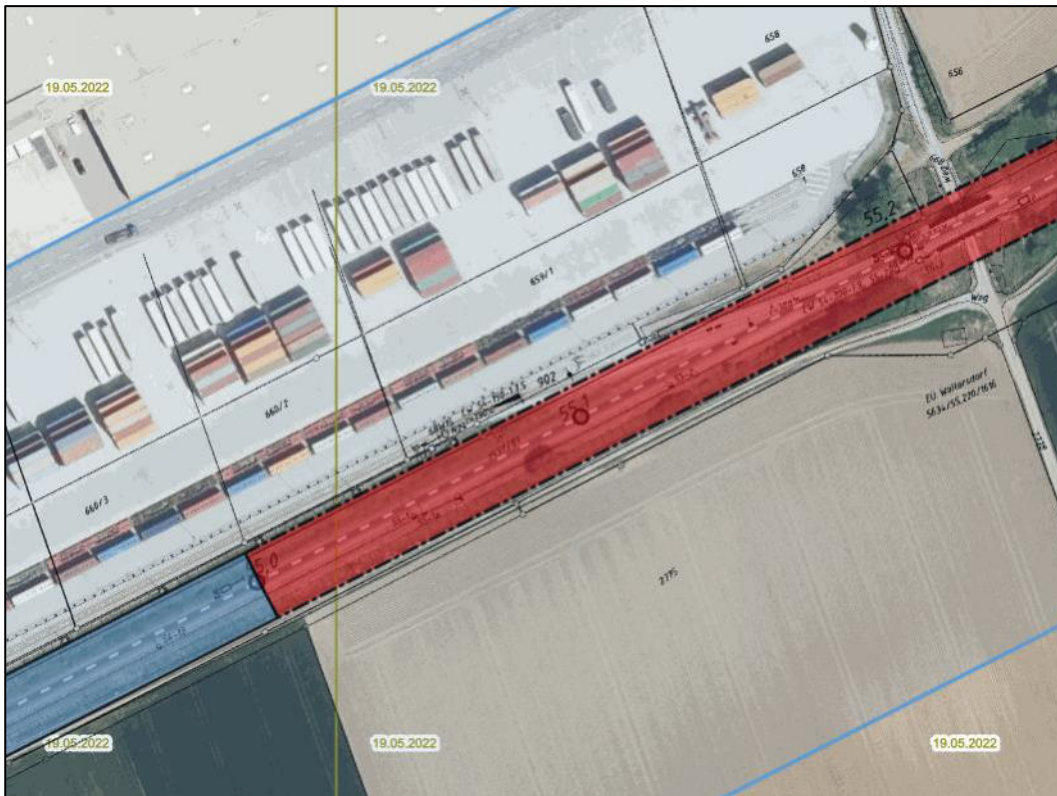
Abbildung 2: Gleisabschnitt zwischen km 55,0 und km 55,2 mit Verdacht auf Abwurfmunition; *Bildquelle:* DB Imm Maps

In der Abbildung 2 wird der zu betrachtende Gleisabschnitt dargestellt.

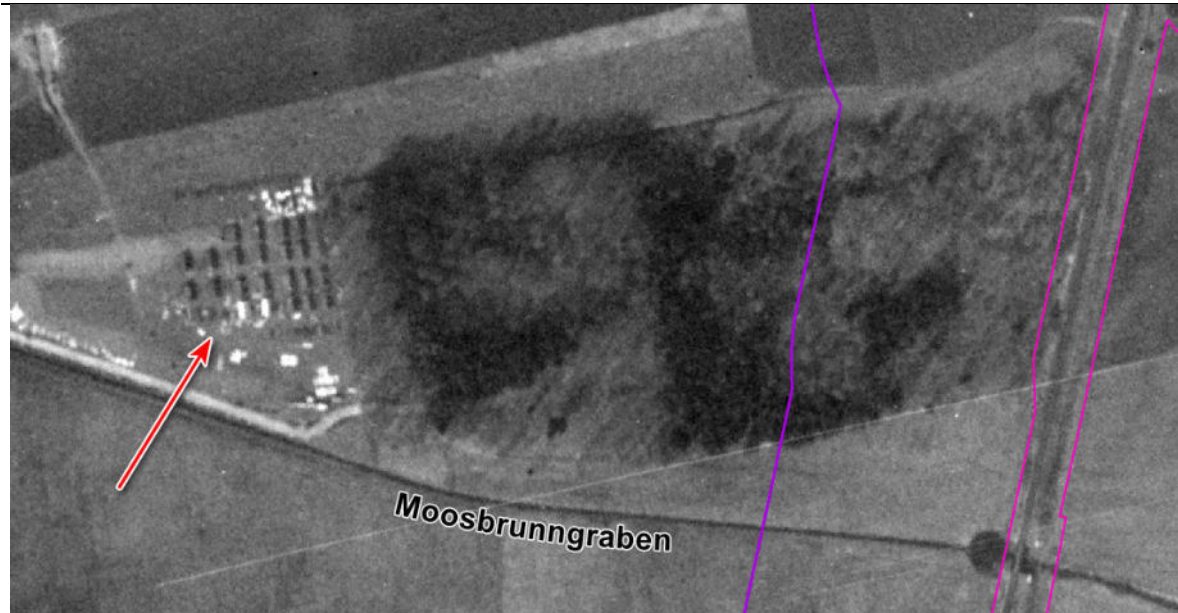
Abbildung 7 – Barackenlager unweit der PF (magenta) und AF (lila) im Luftbild vom 14.03.1945 (Flug Nr.60-1064 Bild Nr. 3004).

Im Bereich des *Mühlbrunngrabens* am Rande eines Waldstückes wurde seit dem vorherigen Zeitschnitt in ca. 200 m Entfernung zu der PF ein Barackenlager errichtet. Möglicherweise handelte es sich um ein provisorisches Ersatzlager, für ein ursprünglich auf dem Flugplatz in *Garnacker* untergebrachtes KZ-Außenlager. Unklar ist, inwieweit das Waldgebiet, dessen östlicher Rand durch die PF abgedeckt ist, zu diesem Zeitpunkt Teil des Lagers war. (s. Abbildung 7).

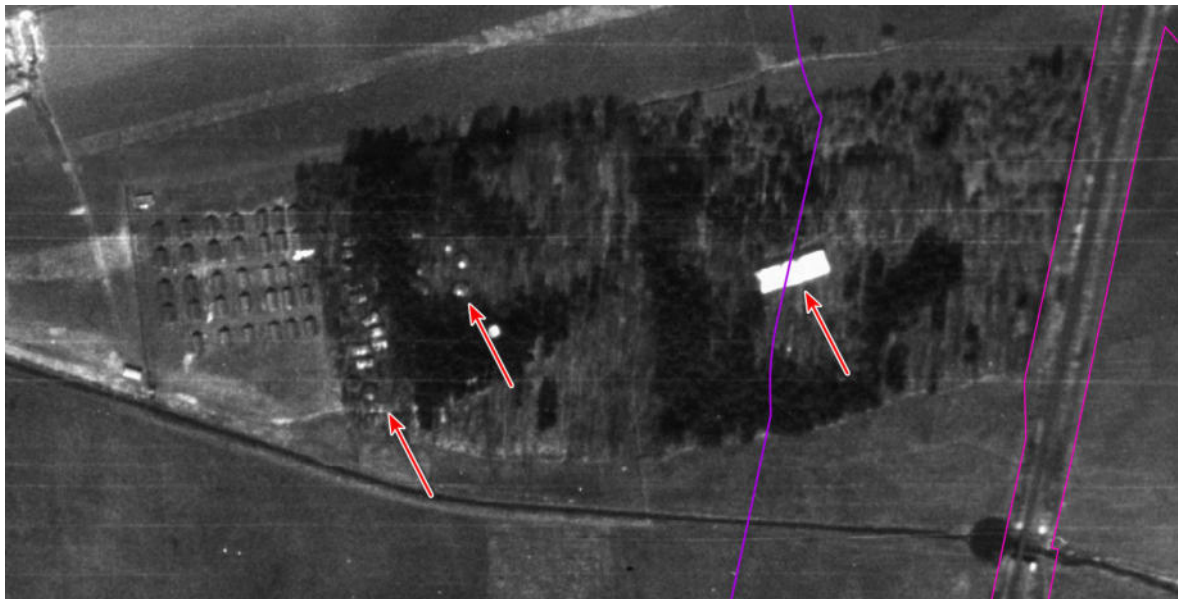
Abbildung 8 – Erweiterungen des Barackenlagers (Pfeile) zum Teil bis in die AF (lila) (magenta=PF) im Luftbild vom 02.04.1945 (Flug Nr. 60-1110 Bild Nr. 3049).

In den Luftbildern ist zu erkennen, dass das bereits im Luftbildzeitschnitt vom 14.03.1945 gesichtete Barackenlager westlich der AF erweitert wurde und Anlagen des Lagers nun auch innerhalb des Waldstückes errichtet worden sind. Ein größeres Gebäude in dem Waldstück befindet sich teilweise innerhalb der AF (s. Abbildung 8).

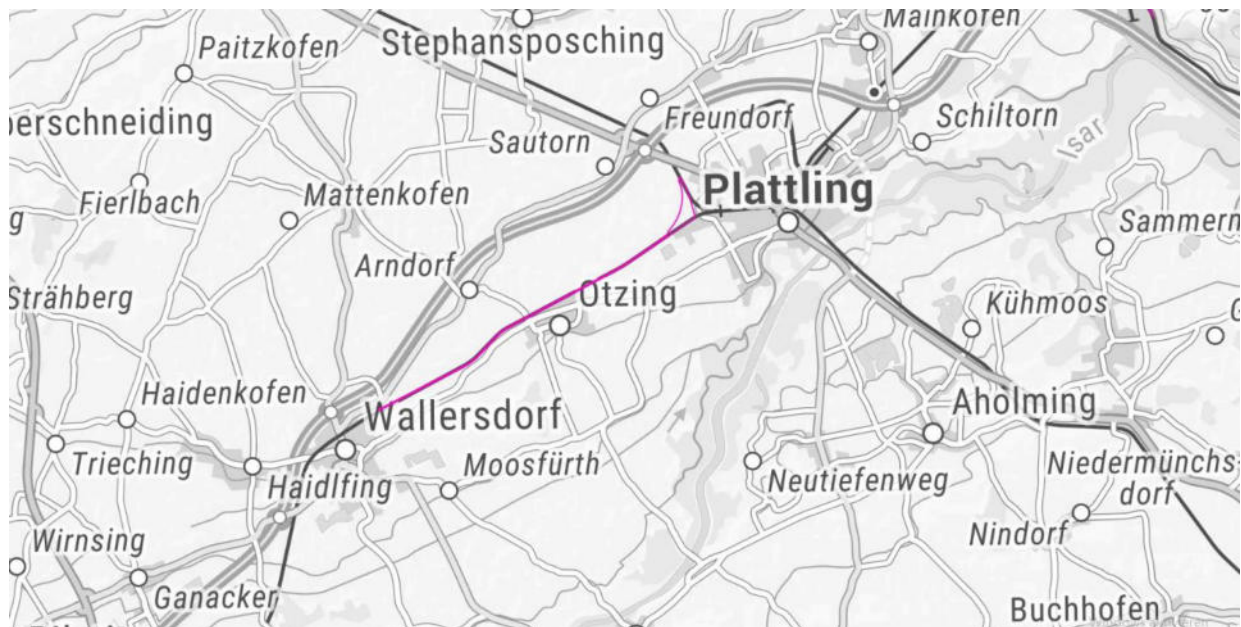
Abbildung 1: Lage des Untersuchungsgebietes (magenta) (Kartengrundlage: TopPlusOpen © BKG 2021)

Das Untersuchungsgebiet (UG) befindet sich zwischen den Ortschaften Wallersdorf und Plattling in den Landkreisen Dingolfing-Landau und Deggendorf in Niederbayern. Bei einer Flächengröße von ca. 35,20 ha umfasst das UG die Gleisanlagen der Strecke Nr. 5634 (Landshut - Plattling) und Strecke Nr. 5830 (Passau - Obertraubling), deren Randbereiche beiderseits der Gleiskörper sowie landwirtschaftlich genutzte Flächen westlich des Bahnhofs Plattling, auf welchen der Bau neuer Gleisanlagen der „*Plattlinger Kurve*“ geplant ist. Die Gleisanlagen des UG verlaufen von Wallersdorf aus entlang der Orte Haunersdorf, Otzing und Eisenstorf bis nach Plattling.

Gegenstand des vorliegenden Berichtes ist das in Abbildung 1 dargestellte Untersuchungsgebiet. Zur Abgrenzung wurden durch den Auftraggeber Plangrundlagen (Ingenieurvermessung Lageplan IVL) übergeben, die von M&P als Bearbeitungsgrundlage verwendet wurden. Der Auswertebereich (AB) umfasst das Untersuchungsgebiet sowie eine 100 m breite Pufferzone. In diesem Bereich werden Objekte wie beispielsweise Bombentrichter oder Gebäudeschäden erfasst, die für das UG bewertungsrelevant sind.

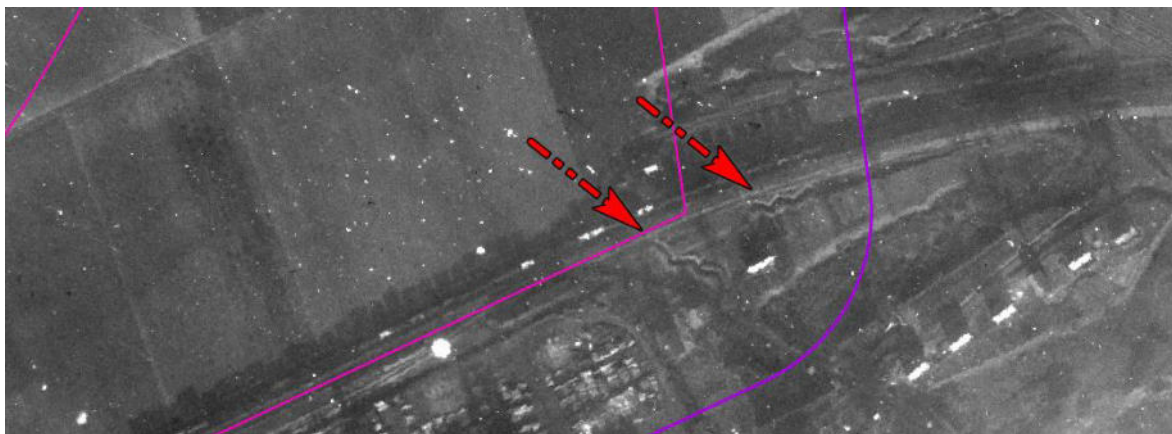
Abbildung 2: Deckungsgräben südöstlich der „*Plattlinger Kurve*“ im Luftbild vom 06.12.1944 (Flug 682-0722, Bild-Nr. 3037)

Auf den Luftbildern von 06.12.1944 sind im AB südlich der „*Plattlinger Kurve*“ zwei Deckungsgräben zu erkennen (s. Abbildung 2). Die Luftbilder dieser Flüge decken lediglich den Osten des Streckenabschnittes bis km 58,0 (Strecke 5634) ab.
