## **FFM Oberbauprogramm 2023/2024** **Bf Friedberg, Weiche W12**

## **Bericht zu Schürfgruben**

Das Büro BIGUS GmbH wurde durch die DB InfraGO AG beauftragt, im Bf Friedberg in der Weiche W12 im Bereich von Bauwerken Schürfgruben zur Feststellung der Schottermächtigkeit, des Verschmutzungsgrades sowie der maßgebenden Bauwerksabmessungen anzulegen.

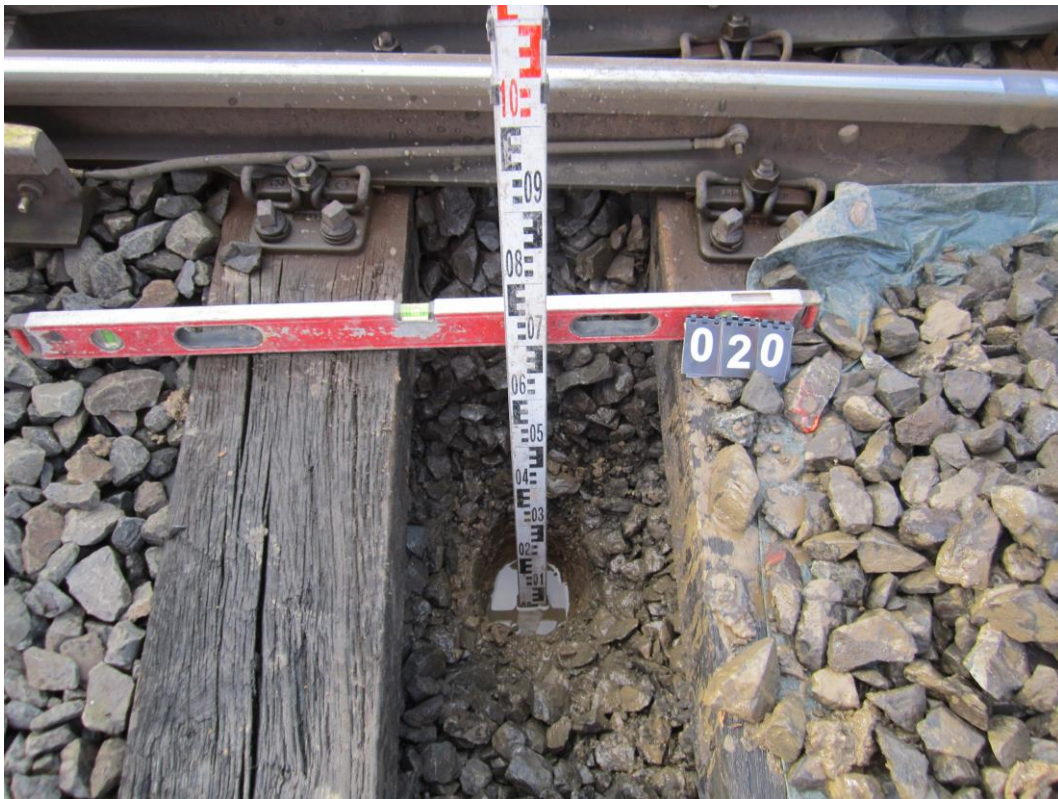
Abb. A2-1:      Aufschluss SCH 20; Abzweig Nordost

| Schürfgrube<br>[km] | Höhe<br>SO – UK<br>Gleis-<br>schotter<br>[cm] | 1. Schicht<br>(Schotter)<br>[cm] | 2. Schicht<br>(Schotter)<br>[cm] | davon<br>Mischzone<br>[cm] | Unterbau/Untergrund<br>Bodengruppe nach DIN 18196 | Konstr.-<br>höhe<br>Schiene/<br>Schwelle<br>[cm] | Sw-Art<br><br>Beton<br>Holz<br>Stahl | Foto<br>(Anl. 2) | Bemerkungen | | Anschnitt |
|---|---|---|---|---|---|---|---|---|---|--|---|
| SCH 20<br>Abzweig NO | 68 | 35 | - | - | danach: > 20 cm Auffüllung: Ton, sandig, stark kiesig;<br>steif; graubraun, hellbraun, braun; [TL/TM] | 18/16 | Holz | 2.1 | Wasserzulauf in Schurfsohle | | |
| | | 10 – 20 | 30 – 35 | | | | | | | | j |

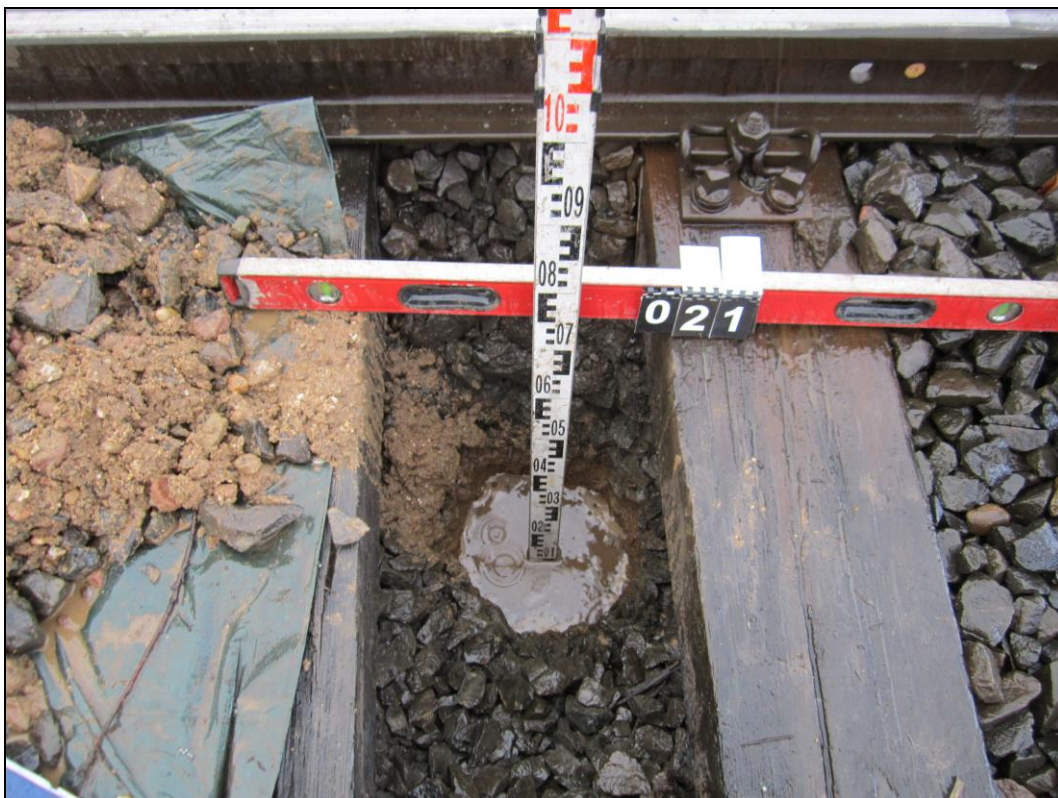
Abb. A2-2:      Aufschluss SCH 21; Abzweig Südwest

| Schürfgrube<br>[km] | Höhe<br>SO – UK<br>Gleis-<br>schotter<br>[cm] | 1. Schicht<br>(Schotter)<br>[cm] | 2. Schicht<br>(Schotter)<br>[cm] | davon<br>Mischzone<br>[cm] | Unterbau/Untergrund<br>Bodengruppe nach DIN 18196 | Konstr.-<br>höhe<br>Schiene/<br>Schwelle<br>[cm] | Sw-Art<br><br>Beton<br>Holz<br>Stahl | Foto<br>(Anl. 2) | Bemerkungen | | Anschnitt |
|---|---|---|---|---|---|---|---|---|---|--|---|
| SCH 21<br>Abzweig SW | 68 | 35 | - | - | danach: 15 cm Auffüllung: Kies, stark sandig, schluffig;<br>ohne Plastizität; gelbbraun; [GU]<br>dann: Packlage (gute Qualität) | 18/16 | Holz | 2.2 | Wasserzulauf in Schurfsohle | | |
| | | 10 – 20 | 30 – 35 | | | | | | | | j |

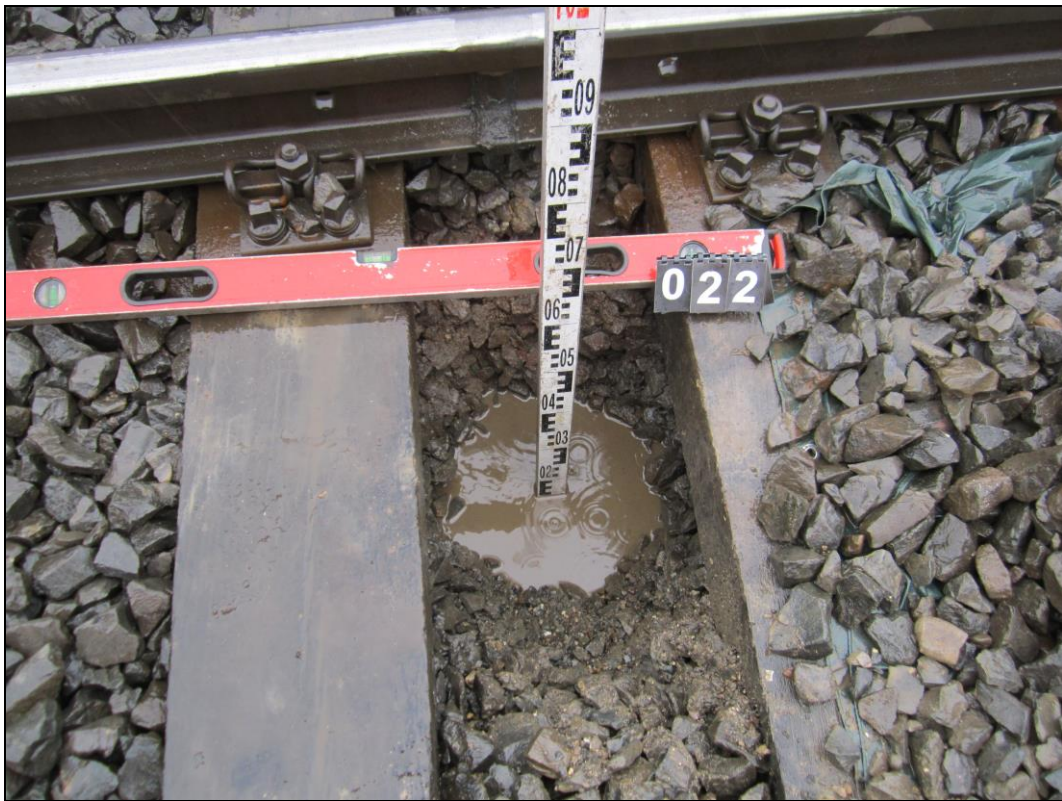
Abb. A2-3:      Aufschluss SCH 22; Abzweig Nordwest

| Schürfgrube<br>[km] | Höhe<br>SO – UK<br>Gleis-<br>schotter<br>[cm] | 1. Schicht<br>(Schotter)<br>[cm] | 2. Schicht<br>(Schotter)<br>[cm] | davon<br>Mischzone<br>[cm] | Unterbau/Untergrund<br>Bodengruppe nach DIN 18196 | Konstr.-<br>höhe<br>Schiene/<br>Schwelle<br>[cm] | Sw-Art<br><br>Beton<br>Holz<br>Stahl | Foto<br>(Anl. 2) | Bemerkungen | | Anschnitt |
|---|---|---|---|---|---|---|---|---|---|--|---|
| SCH 22<br>Abzweig NW | 68 | 35 | - | - | danach: 20 cm Auffüllung: Kies, stark sandig, schluffig;<br>ohne Plastizität; gelbbraun; [GU]<br>> 15 cm Auffüllung: Ton, sandig, kiesig; steif; braun;<br>[TL/TM] | 18/16 | Holz | 2.3 | Wasserzulauf in Schurfsohle | | |
| | | 10 – 20 | 30 – 35 | | | | | | | | j |

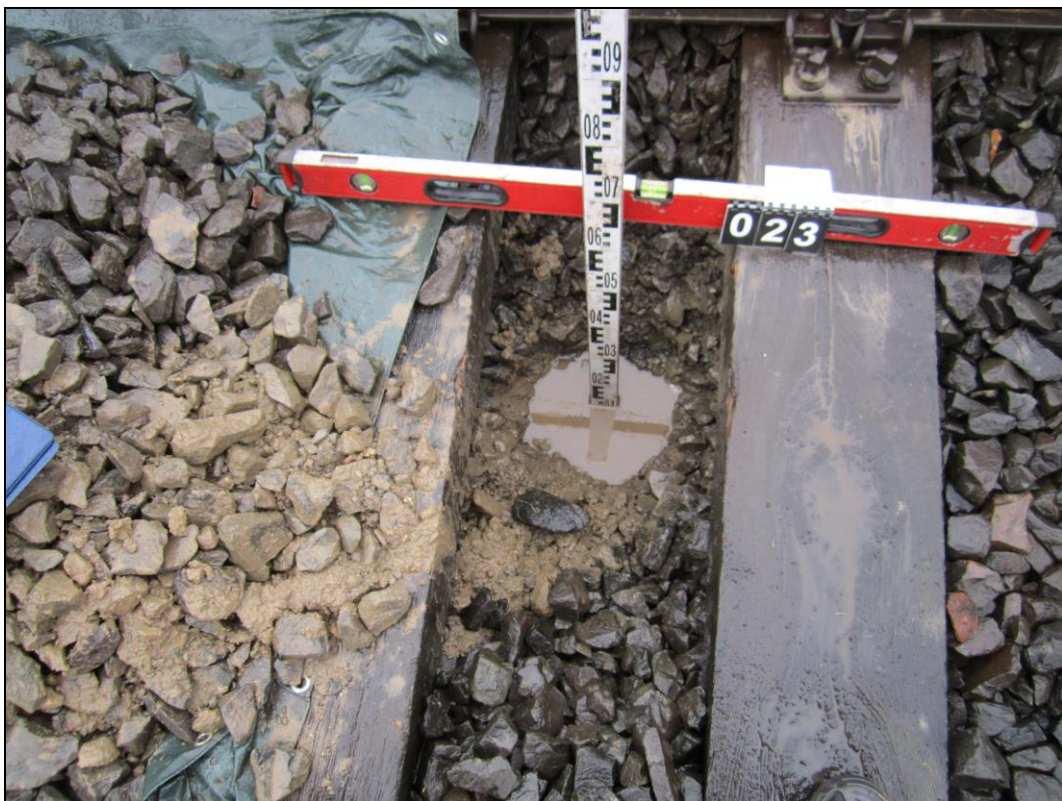
Abb. A2-4:      Aufschluss SCH 23; Abzweig Südost

| Schürfgrube<br>[km] | Höhe<br>SO – UK<br>Gleis-<br>schotter<br>[cm] | 1. Schicht<br>(Schotter)<br>[cm] | 2. Schicht<br>(Schotter)<br>[cm] | davon<br>Mischzone<br>[cm] | Unterbau/Untergrund<br>Bodengruppe nach DIN 18196 | Konstr.-<br>höhe<br>Schiene/<br>Schwelle<br>[cm] | Sw-Art<br><br>Beton<br>Holz<br>Stahl | Foto<br>(Anl. 2) | Bemerkungen | | Anschnitt |
|---|---|---|---|---|---|---|---|---|---|--|---|
| SCH 23<br>Abzweig SO | 69 | 40 | - | - | danach: 15 cm Auffüllung: Kies, stark sandig, schluffig;<br>ohne Plastizität; gelbbraun; [GU]<br>dann: Packlage (gute Qualität) | 18/16 | Holz | 2.4 | Wasserzulauf in Schurfsohle | | |
| | | 10 – 20 | 35 – 40 | | | | | | | | j |
