## **FFM Oberbauprogramm 2023/2024 (Schürfe)** **Bf Friedberg, Verbinder zwischen Weichen W19 – W28**

Bestellung: 0016 / FQ3 / 12104881  
Rahmenvertrag-Nr.: 1000 / EBO / 92298849  
DB-Projekt-Nr.: T.016071691

## **Bericht zu Schürfgruben**

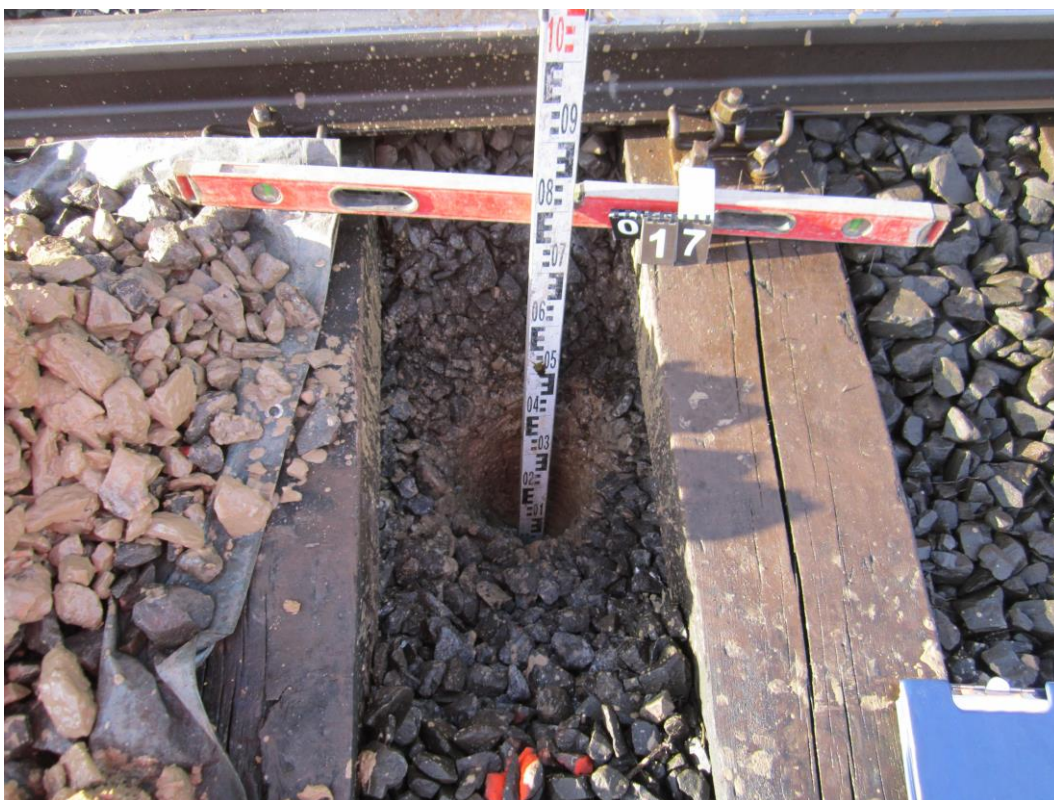
Abb. A2-1:      Aufschluss SCH 17; km 0,230

| Schürfgrube<br>[km] | Höhe<br>SO – UK<br>Gleis-<br>schotter<br>[cm] | 1. Schicht<br>(Schotter)<br>[cm] | 2. Schicht<br>(Schotter)<br>[cm] | davon<br>Mischzone<br>[cm] | Unterbau/Untergrund<br>Bodengruppe nach DIN 18196 | Konstr.-<br>höhe<br>Schiene/<br>Schwelle<br>[cm] | Sw-Art<br><br>Beton<br>Holz<br>Stahl | Foto<br>(Anl. 2) | Bemerkungen<br><br>Reinigungsfähigkeit*<br>geländegleich | Anschnitt |
|---|---|---|---|---|---|---|---|---|---|---|
| SCH 17<br>km 0,230 | 75 | 35 | - | 18 | danach: Geotextil<br>dann: Auffüllung Ton, sandig, kiesig; weich; hellbraun;<br>[TL/TM] | 18/16 | Holz | 2.1 | 18 cm Mischzone stark verlehmt<br>und nass; rötlichbraun [GT*] | |
| | | 10 – 20 | 40 – 50 | | | | | | | n |

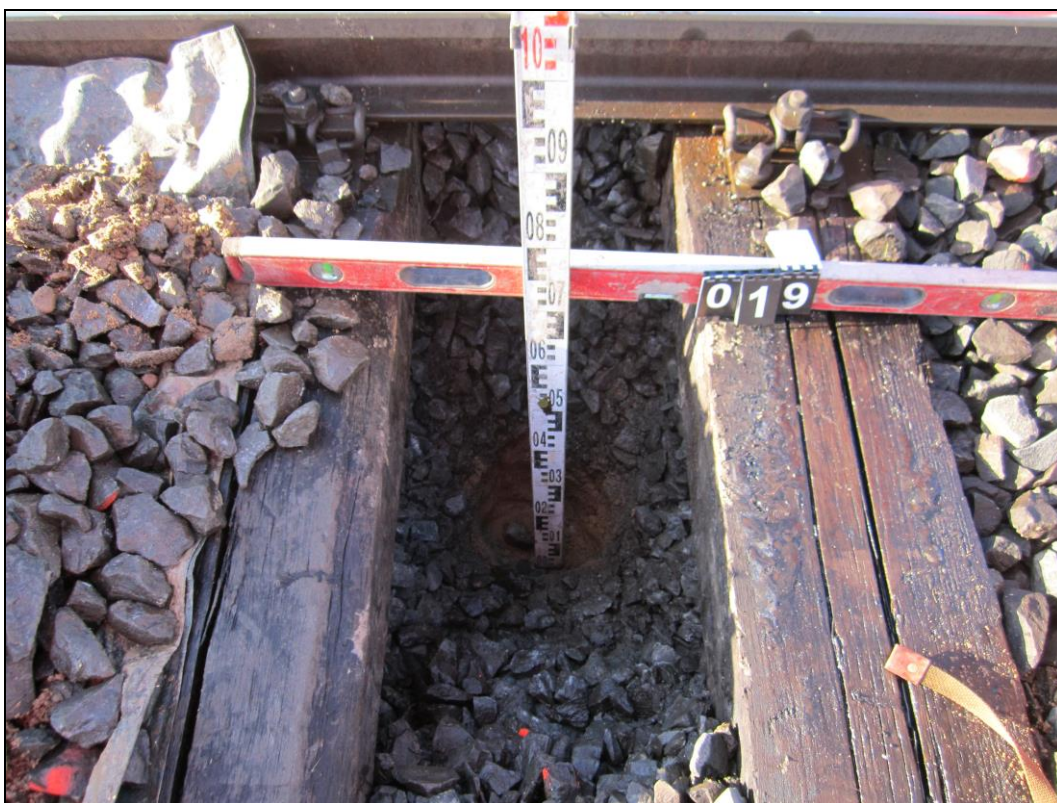
Abb. A2-3:      Aufschluss SCH 19; km 0,161

| Schürfgrube<br>[km] | Höhe<br>SO – UK<br>Gleis-<br>schotter<br>[cm] | 1. Schicht<br>(Schotter)<br>[cm] | 2. Schicht<br>(Schotter)<br>[cm] | davon<br>Mischzone<br>[cm] | Unterbau/Untergrund<br>Bodengruppe nach DIN 18196 | Konstr.-<br>höhe<br>Schiene/<br>Schwelle<br>[cm] | Sw-Art<br><br>Beton<br>Holz<br>Stahl | Foto<br>(Anl. 2) | Bemerkungen<br><br>Reinigungsfähigkeit*<br>geländegleich | Anschnitt |
|---|---|---|---|---|---|---|---|---|---|---|
| SCH 19<br>km 0,161 | 69 | 35 | - | - | danach: 20 cm Auffüllung: Kies, stark sandig, schluffig;<br>ohne Plastizität; gelbbraun; [GU*]<br>dann: Packlage (gute Qualität) mit Sandsteinen; gelb-<br>braun | 18/16 | Holz | 2.3 | | |
| | | 10 – 20 | 25 – 30 | | | | | | | j |
