## UMWELT GEOLOGISCHES GUTACHTEN

### Werk Kassel, Dacherneuerung Halle 1

Hier: Nachweis über kontaminierte Bauteile und Baurestmassen (Schadstoffkataster)

Bauvorhaben: Dacherneuerung Halle 1  
Frasenweg 20-36  
34128 Kassel

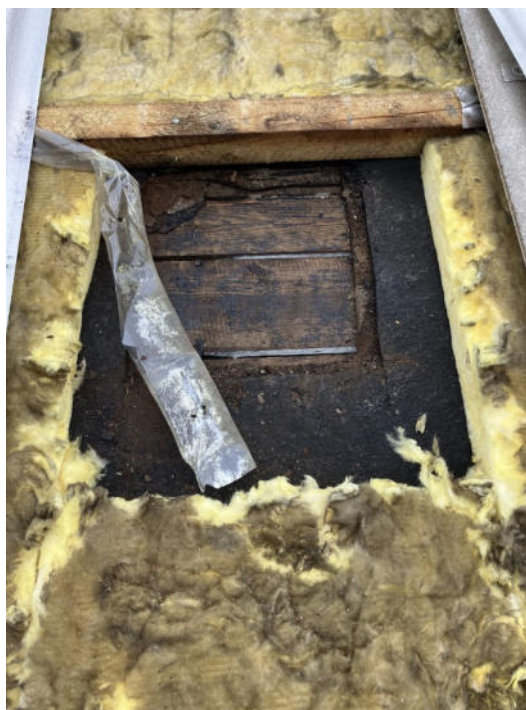
*Foto 5: Dachaufbau bei P 1- P 2*

Verdacht auf künstliche Mineralfasern (KMF)

Teerverdacht (PAK), Asbesthaltigkeit kann nicht ausgeschlossen werden

| Probe | Material | Lagenstärke | Analytik | Ergebnisse |
|---|---|---|---|---|
| P 1 | Dämmwolle | ca. 4 cm | KMF | lungengängig, vermutlich karzinogen |
| P 2 | Bitumenbahnen | ca. 2,5 cm | PAK, Asbest, PCB | PAK 26 mg/kg, Asbest in Spuren (< 1%), PCB gering |

Die untersuchte Mineralwolle ist demnach eine Glaswolle mit lungengängigen Mineralfasern und krebserregendem Potential. Aufgrund dieses Befundes wird empfohlen, die Mineralwolle des Gebäudekomplexes durchgehend als lungengängige WHO-Fasern anzusehen und unter den entsprechenden Sicherheitsvorkehrungen auszubauen. Aufgrund des gemessenen KI-Indexes (KI17 /19), was der Kategorie 1B Einstufung, *als beim Menschen wahrscheinlich karzinogen*, entspricht sind diese Dämmstoffe als **Gefahrstoff** einzustufen! Dämmstoff-Materialien, die einen KI-Index  $\leq 30$  aufweisen sind in die höchste Gefährdungsklasse nach TRGS 521 einzustufen und entsprechend der Richtlinie bei Ausbau und Entsorgung zu behandeln. Es ist darauf zu achten, dass das ausführende Abrissunternehmen die Sachkunde und Ausbildung gemäß DGUV Regel 101-004, nachweisen kann.

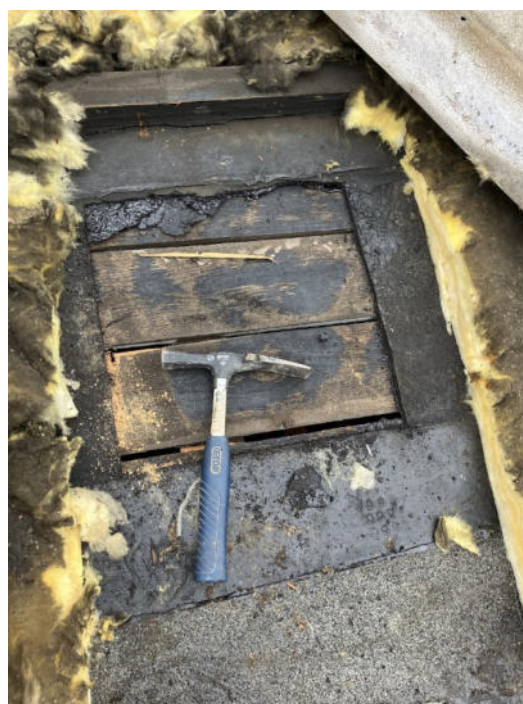
*Foto 6: Dachaufbau bei P 4 – P 5*

| Probe | Material | Lagenstärke | Analytik | Ergebnisse |
|---|---|---|---|---|
| P 4 | Dämmwolle | ca. 4 cm | KMF | lungengängig, vermutlich karzinogen |
| P 5 | Bitumenbahnen | ca. 2,5 cm | PAK, Asbest, PCB | PAK 63 mg/kg, Asbest nicht nachweisbar, PCB gering |

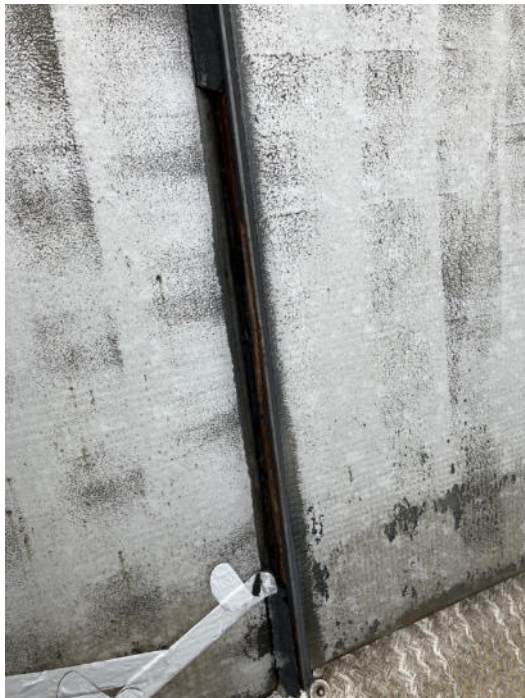
*Foto 7: Fugenmaterial um Glasfenster*

Teerverdacht (PAK), Asbesthaltigkeit kann nicht ausgeschlossen werden

| Probe | Material | Lagenstärke | Analytik | Ergebnisse |
|---|---|---|---|---|
| P 3 | Dichtungsmaterial um Glasfenster | | PAK, PCB, Asbest | PAK 770 mg/kg, Asbest 1-5 %, PCB gering |

Die Glasfenster sind mit bituminöser Fugen-Masse in den umlaufenden Randbereichen versehen. Diese Dichtungsmasse ist glänzend-schwarz und zäh-bröckelig. Die entnommene Probe (P 3) enthält Chrysotil-Asbest und ist aufgrund dessen als **asbesthaltig** einzustufen!. Diese Fugenmaterialien sind somit als **gefährlicher, asbesthaltiger Abfall** zu betrachten. Zudem wurde ein PAK-Gehalt von 770 mg/kg ermittelt, was ebenfalls zu einer Einstufung als gefährlicher Abfall führt. Gem. dem „Merkblatt zur Entsorgung von Bauabfällen“ der hessischen Regierungspräsidien sind Baustoffe ab einem PAK-Gehalt von 400 mg/kg als „**Gefahrstoff**“ einzustufen und unter entsprechenden Sicherheitsmaßnahmen auszubauen bzw. zu separieren und zu beseitigen. Hierfür sollte eine Firma beauftragt werden, die entsprechende Sachkunde nachweisen kann. Je nach Vorgehensweise und ggf. Haftung von Fugenmassenresten an den Stoßseiten der Glasplattenplatten, sind ggf. die betroffenen Bereiche ebenfalls als Gefahrstoff zu entsorgen. Nötigenfalls sind hierfür weitere Analysen auszuführen.

| Abfall-schlüssel/<br>Abfallbe-<br>zeichnung | Abfallbeschreibung | Anfallstelle/<br>Verdachts-be-<br>reich | Bemerkungen/<br>Schadstoffe<br>(Verweis auf Analysen) | Empfohlene Verwertung/<br>Entsorgung |
|---|---|---|---|---|
| 17 09 03*<br>08 04 09* | Dichtungsfugenmassen | Fensterfugen,<br>etc. | PAK, Asbest nachgewie-<br>sen (fest gebunden) | Gefährlicher Abfall, Entsor-<br>gung unter Beachtung TRGS<br>519, Thermische Verwertung<br>prüfen, |

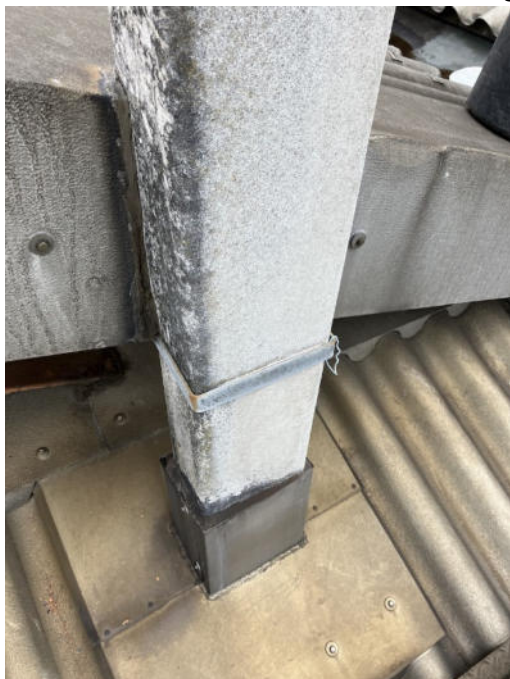
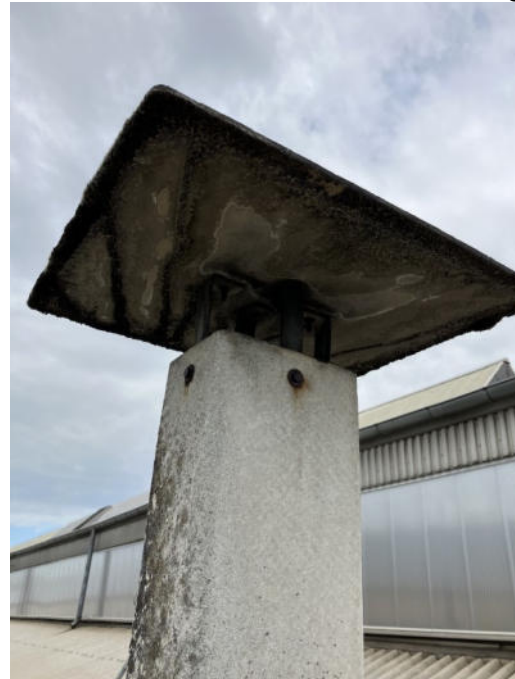
*Foto 8:  
Schornstein, vermutlich Asbesthaltig*

*Foto 9:  
Schornstein, vermutlich Asbesthaltig*

Gemäß Fotos 8 und 9 ist anzunehmen das der dort aufgenommene Schornstein aus asbesthaltigem Material besteht. Da er vermutlich noch in Betrieb ist, wurde hier keine Probe entnommen. Es handelt sich i. d. R. um festgebundene Asbestprodukte. Solange sie nicht bearbeitet oder einer mechanischen Beanspruchung ausgesetzt und die Oberflächen intakt sind, ist mit einer gesundheitsrelevanten Freisetzung nicht zu rechnen. Da es sich wohl um unbeschichtete Oberflächen handelt und z.T. schon starke Verwitterungserscheinungen zu beobachten sind, sollte das Material vor dem Rückbau mit staubbindenden Mitteln, z.B. Putzverfestiger besprüht bzw. die Oberflächen durch Berieseln feucht gehalten werden.

Kontrollierter Rückbau der **Asbestzementbauteile** unter Beachtung der einschlägigen Sicherheitsvorschriften:

Dabei muss gewährleistet sein, dass die öffentliche Sicherheit, insbesondere Leben und Gesundheit, nicht gefährdet werden. Es empfiehlt sich die Beauftragung einer Fachfirma. Diese muss die **Sachkunde nach TRGS 519 / 517** vorweisen können.

Die rückgebauten Asbestzementbauteile sind unter dem Abfallschlüssel 170605\* „Asbesthaltige Baustoffe“ unter Beachtung der Vorgaben der TRGS 519, der AbfAbIV, des LAGA Merkblattes 23 und der AVV zu entsorgen. Die Deponiezuweisung erfolgt i. d. R. durch die HIM. Die Entsorgung erfolgt i. d. R. auf Inertabfalldeponien der Klasse I und II. Es besteht auch die Möglichkeit der Verwertung. Hierbei werden die Fasern in einem Tunnelofen zerstört.
