## FABB3 - Tübingen

### Gebäudeschadstoffbericht

#### Stufe A und Stufe B

#### DB InfraGO AG

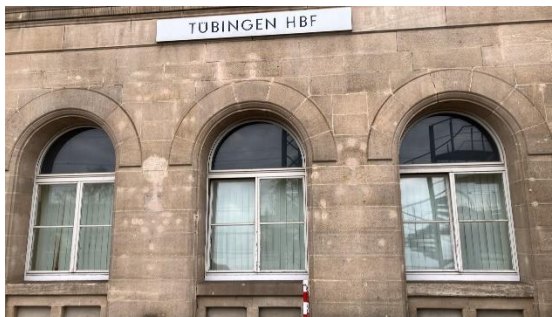
Abbildung 3: Große Rundbogenfenster im Erdgeschoss des Hauptgebäudes, wie es an diversen Stellen verbaut ist.

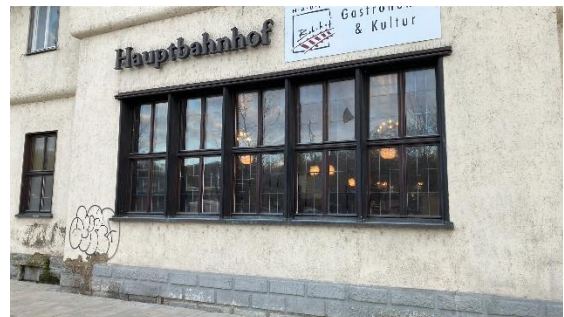
Abbildung 4: Fenster und Fassade der Gaststätte

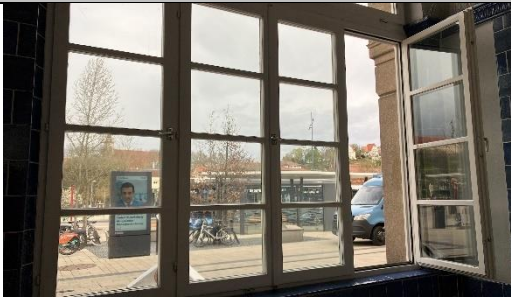
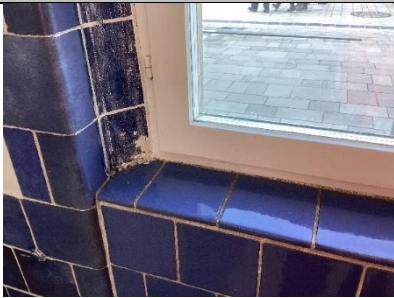
| Probenbezeichnung / Laborproben-Nr. | Material/ Probenbeschreibung | Relevante Analyseergebnisse | Einstufung/ AVV-Nummer | Foto 1 | Foto 2 |
|---|---|---|---|---|---|
| Tu-HG-EG-0.19-M002<br><br>Laborprobennummer: - | Fugenmasse<br><br>Silikonartiger Fensterkitt, grau, weiß überstrichen | Rückstellprobe | | | |

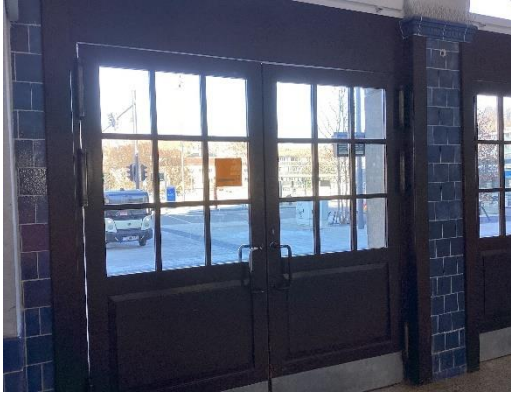
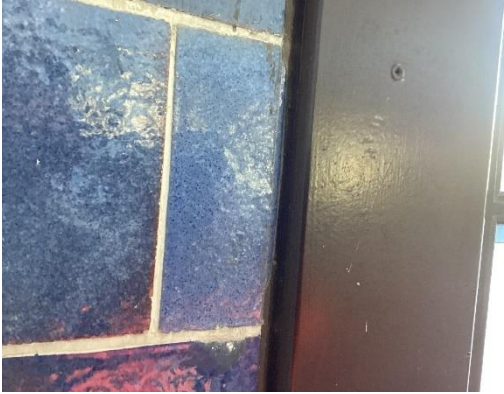
| Probenbezeichnung / Laborproben-Nr. | Material/ Probenbeschreibung | Relevante Analyseergebnisse | Einstufung/ AVV-Nummer | Foto 1 | Foto 2 |
|---|---|---|---|---|---|
| Tu-HG-EG-0.19-M003<br><br>Laborprobennummer: - | Fugenmasse<br><br>Silikonartiges Fugenmaterial zwischen Wand und Rahmen, grau, mit brauner Farbe überstrichen | Rückstellprobe | nicht gefährlicher Abfall<br><br>17 09 04<br><br>Einstufung aufgrund der Analyse in der Mischprobe TU-HG-EG-0.19-M314 | | |

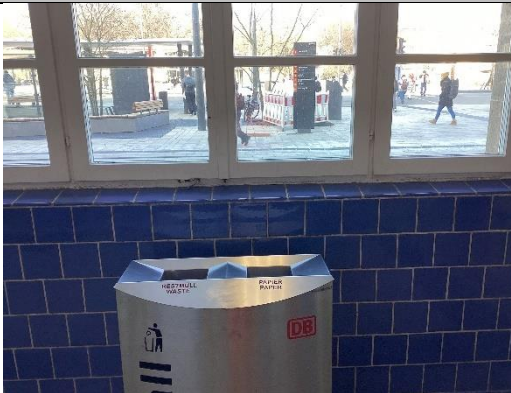
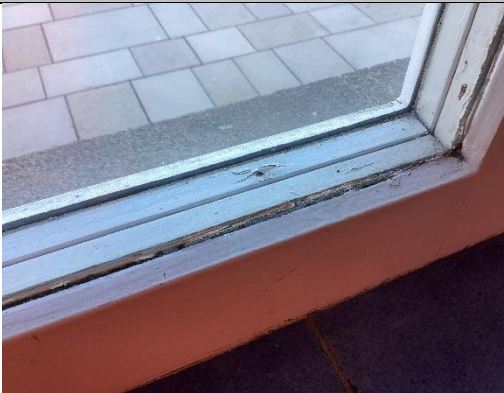
| Probenbezeichnung / Laborproben-Nr. | Material/ Probenbeschreibung | Relevante Analyseergebnisse | Einstufung/ AVV-Nummer | Foto 1 | Foto 2 |
|---|---|---|---|---|---|
| Tu-HG-EG-0.19-M004<br><br>Laborprobennummer: 3510291 3539317 – 326431 427878 | Fugenmasse<br><br>Silikonartiger Fensterkitt, grau, weiß überstrichen | Asbest: n.n.<br><0,001 %<br><br>PCB <sub>6</sub> : k.S. | nicht gefährlicher Abfall<br><br>17 09 04 | | |

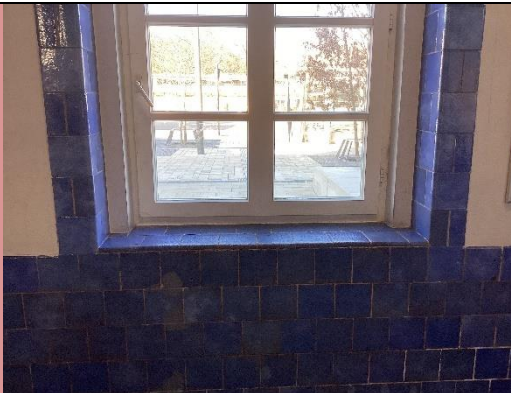
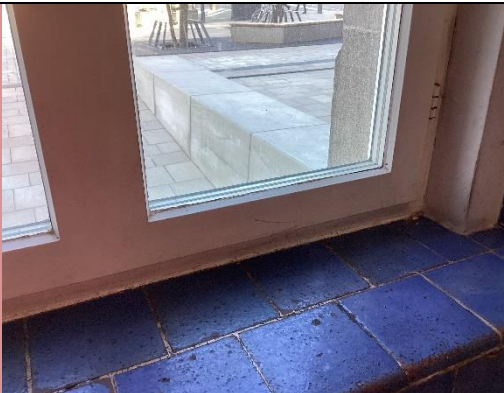
| Probenbezeichnung / Laborproben-Nr. | Material/ Probenbeschreibung | Relevante Analyseergebnisse | Einstufung/ AVV-Nummer | Foto 1 | Foto 2 |
|---|---|---|---|---|---|
| Tu-HG-EG-0.19-M005<br><br>Laborprobennummer: 3510291 - 326432 | Fugenmasse<br><br>Silikonartiger Fensterkitt, weißgrau, mit weißer Farbe überstrichen | <b>Asbest: positiv<br/>Chrysotilasbest<br/>1,05 %</b> | gefährlicher Abfall<br><br>17 06 05* | | |

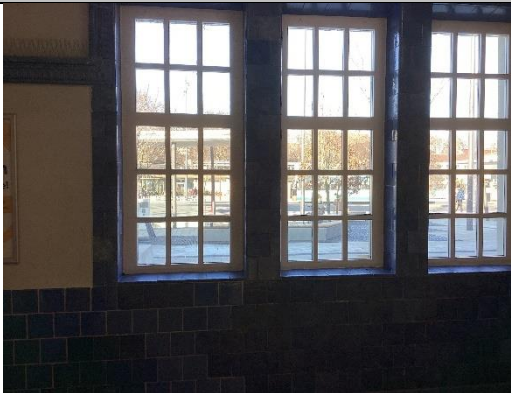
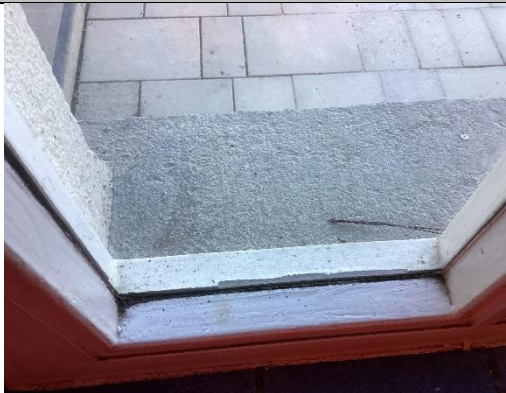
| Probenbezeichnung / Laborproben-Nr. | Material/ Probenbeschreibung | Relevante Analyseergebnisse | Einstufung/ AVV-Nummer | Foto 1 | Foto 2 |
|---|---|---|---|---|---|
| Tu-HG-EG-0.19-M006<br><br>Laborprobennummer: 3510291 - 326433 | Fugenmasse<br><br>Silikonartiger Fensterkitt, grau, weiß überstrichen | Asbest: n.n.<br><0,001 %<br><br>PCB <sub>6</sub> : k.S. | nicht gefährlicher Abfall<br><br>17 09 04 | | |

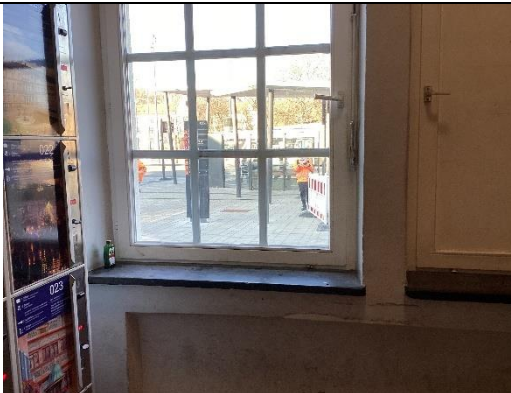
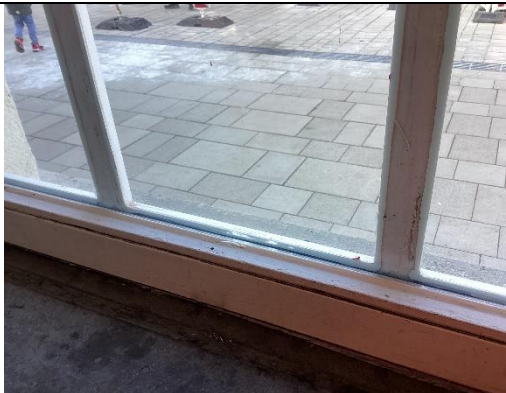
| Probenbezeichnung / Laborproben-Nr. | Material/ Probenbeschreibung | Relevante Analyseergebnisse | Einstufung/ AVV-Nummer | Foto 1 | Foto 2 |
|---|---|---|---|---|---|
| Tu-HG-EG-0.19-M007<br><br>Laborprobennummer: - | Fugenmasse<br><br>Silikonartiger Fensterkitt, weiß | Rückstellprobe | | | |

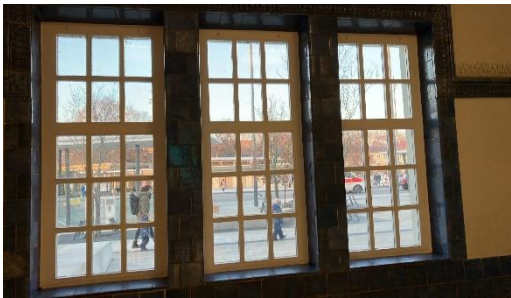
| Probenbezeichnung / Laborproben-Nr. | Material/ Probenbeschreibung | Relevante Analyseergebnisse | Einstufung/ AVV-Nummer | Foto 1 | Foto 2 |
|---|---|---|---|---|---|
| Tu-HG-EG-0.19-M011<br><br>Laborprobennummer: 3510291 3539317 – 326434 427877 | Fugenmasse<br><br>Weiße, weiche Fugenmasse an der Fensterlaibung. | Asbest: n.n.<br><0,001 %<br><br>PCB <sub>6</sub> : k.S. | nicht gefährlicher Abfall<br><br>17 09 04 | | |

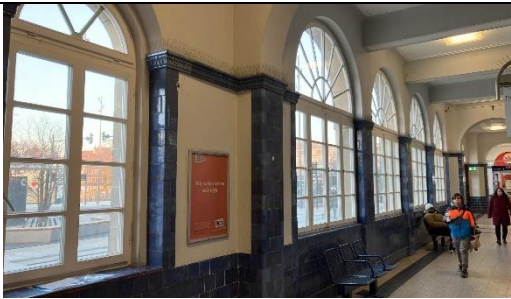
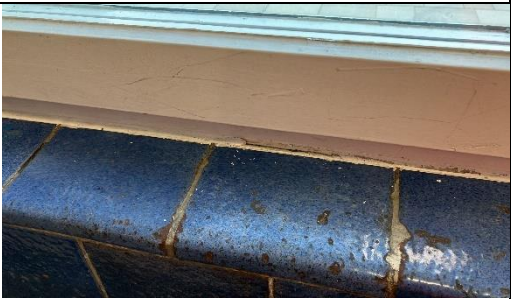
| Probenbezeichnung / Laborproben-Nr. | Material/ Probenbeschreibung | Relevante Analyseergebnisse | Einstufung/ AVV-Nummer | Foto 1 | Foto 2 |
|---|---|---|---|---|---|
| Tu-HG-EG-0.19-M012<br><br>Laborprobennummer: 3510291 - 326435 | Fugenmasse<br><br>Helle weiche Fugenmasse der Fensterlaibung | Asbest: n.n.<br><0,001 %<br><br>PCB <sub>6</sub> : k.S. | nicht gefährlicher Abfall<br><br>17 09 04 | | |

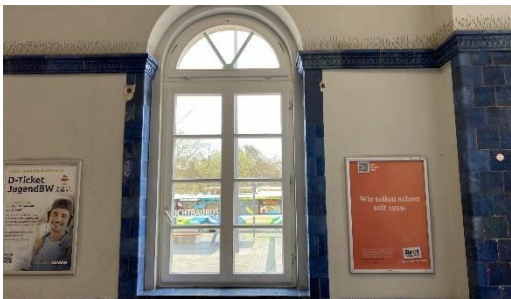
| Probenbezeichnung / Laborproben-Nr. | Material/ Probenbeschreibung | Relevante Analyseergebnisse | Einstufung/ AVV-Nummer | Foto 1 | Foto 2 |
|---|---|---|---|---|---|
| Tu-HG-EG-0.19-M013<br><br>Laborprobennummer:<br>3510291<br>3539317 –<br>326436<br>427881 | Fugenmasse<br>silikonartig<br>weiß; weiß<br>überstrichen<br><br>Weiße<br>weiche<br>Fugenmasse<br>der Fensterlaibung | Asbest: n.n.<br><0,001 %<br><br>PCB <sub>6</sub> : k.S. | nicht gefährlicher Abfall<br><br>17 09 04 | | |

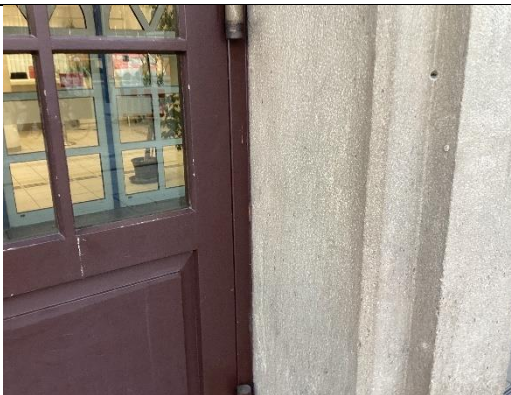
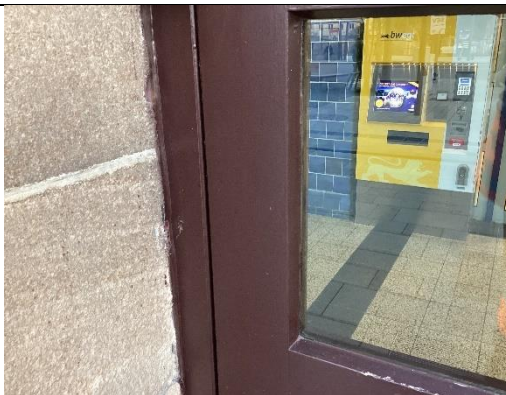
| Probenbezeichnung / Laborproben-Nr. | Material/ Probenbeschreibung | Relevante Analyseergebnisse | Einstufung/ AVV-Nummer | Foto 1 | Foto 2 |
|---|---|---|---|---|---|
| Tu-HG-EG-0.19-M014<br><br>Laborprobennummer:<br>- | Fugenmasse<br><br>Braune,<br>harte<br>Fugenmasse<br>außen an<br>den Türen | Rückstellprobe | nicht gefährlicher Abfall<br><br>17 09 04<br><br>Einstufung aufgrund der<br>Analyse in der<br>Mischprobe TU-HG-EG-<br>0.19-M314 | | |

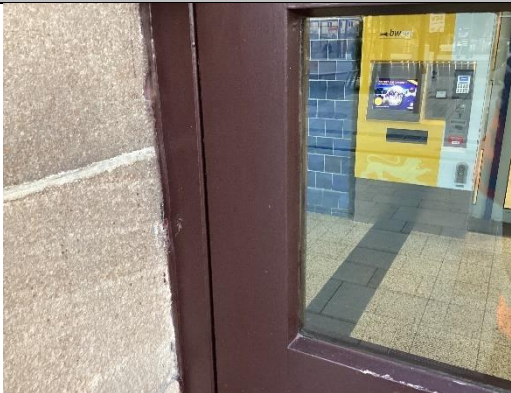
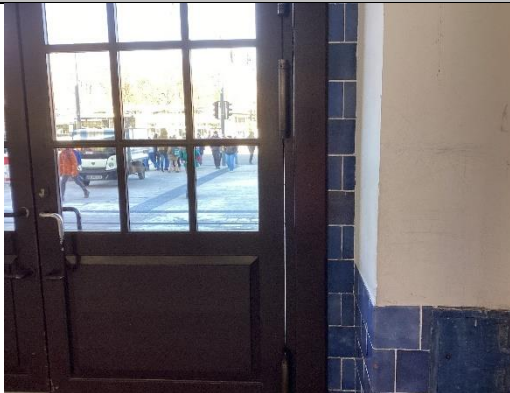
| Probenbezeichnung / Laborproben-Nr. | Material/ Probenbeschreibung | Relevante Analyseergebnisse | Einstufung/ AVV-Nummer | Foto 1 | Foto 2 |
|---|---|---|---|---|---|
| Tu-HG-EG-0.19-M314<br><br>Laborprobennummer: 3510291 3539317 – 326448 427883 | Fugenmasse<br><br>Braune Fugenmasse an den Türen, Mischprobe aus M003 und M014 | Asbest: n.n. <0,001 %<br><br>PCB <sub>6</sub> : k.S. | nicht gefährlicher Abfall<br><br>17 09 04 | | |

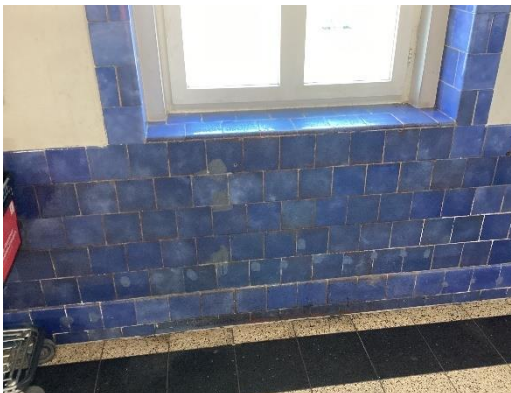
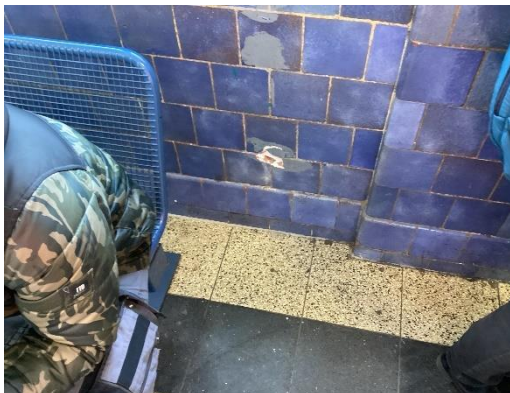
| Probenbezeichnung / Laborproben-Nr. | Material/ Probenbeschreibung | Relevante Analyseergebnisse | Einstufung/ AVV-Nummer | Foto 1 | Foto 2 |
|---|---|---|---|---|---|
| Tu-HG-EG-0.19-W001<br><br>Laborprobennummer: 3510291 - 326439 | Fliese/ Fliesenkleber<br><br>Blaue Fliesen als Wandverkleidung (MP aus 5 bereits defekten Stellen) | Asbest: n.n. <0,001 % | nicht gefährlicher Abfall<br><br>17 01 03<br>17 01 07 | | |

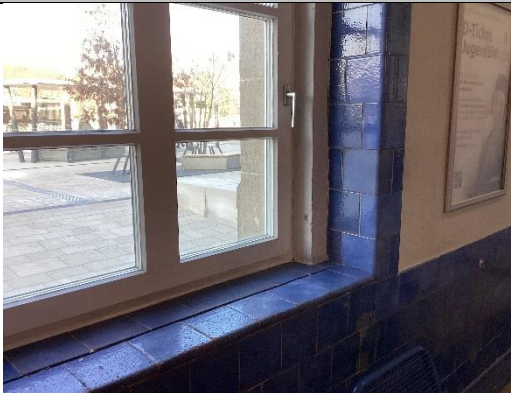
| Probenbezeichnung / Laborproben-Nr. | Material/ Probenbeschreibung | Relevante Analyseergebnisse | Einstufung/ AVV-Nummer | Foto 1 | Foto 2 |
|---|---|---|---|---|---|
| Tu-HG-EG-0.19-W008<br><br>Laborprobennummer: 3510291 - 326440 | Putz<br><br>Putz im Bereich der Fensterlaibung unter weißgrauer Farbe | Asbest: n.n.<br><0,001 % | nicht gefährlicher Abfall<br><br>17 01 01<br>17 01 07 | | |

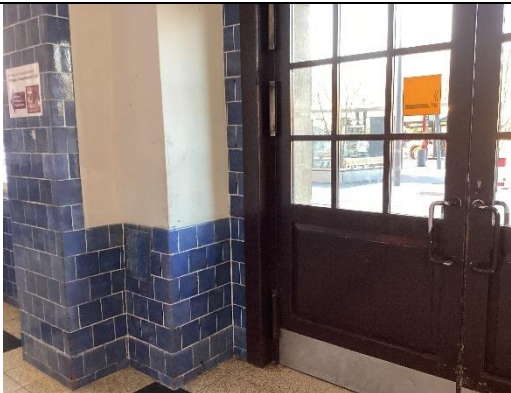
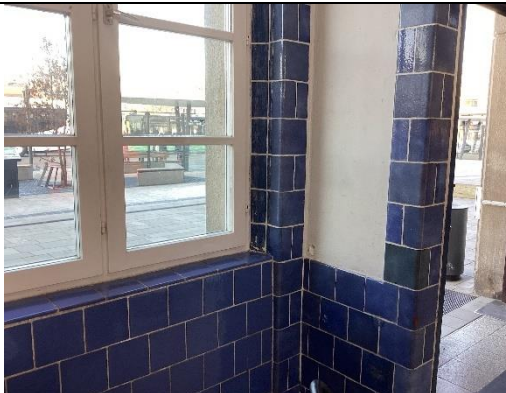
| Probenbezeichnung / Laborproben-Nr. | Material/ Probenbeschreibung | Relevante Analyseergebnisse | Einstufung/ AVV-Nummer | Foto 1 | Foto 2 |
|---|---|---|---|---|---|
| Tu-HG-EG-0.19-W009<br><br>Laborprobennummer: 3510291 - 326441 | Putz<br><br>Putz unter weißem glatten Anstrich | Asbest: n.n.<br><0,001 % | nicht gefährlicher Abfall<br><br>17 01 01<br>17 01 07 | | |

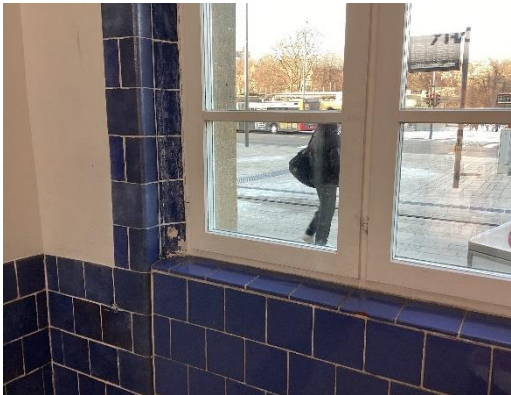
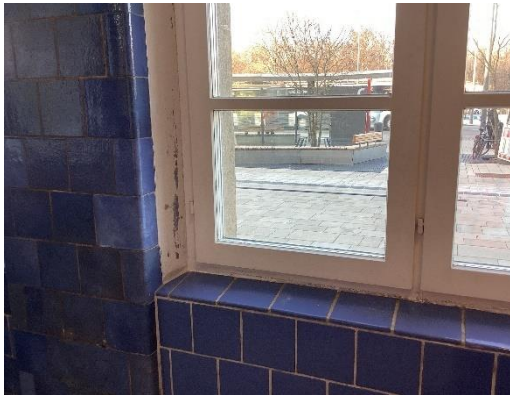
| Probenbezeichnung / Laborproben-Nr. | Material/ Probenbeschreibung | Relevante Analyseergebnisse | Einstufung/ AVV-Nummer | Foto 1 | Foto 2 |
|---|---|---|---|---|---|
| Tu-HG-EG-0.19-W010<br><br>Laborprobennummer: 3510291 - 326442 | Putz<br><br>Putz im Bereich der Fensterlaibung (an Fenster 17 blau in Fliesenoptik bemalt, an Fenster 18 weiße Farbe) | Asbest: n.n.<br><0,001 % | nicht gefährlicher Abfall<br><br>17 01 01<br>17 01 07 | | |

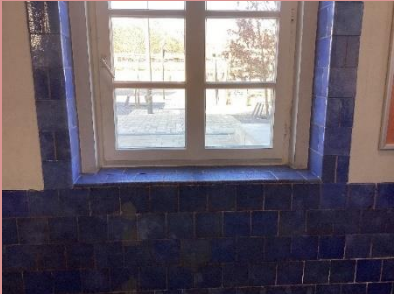
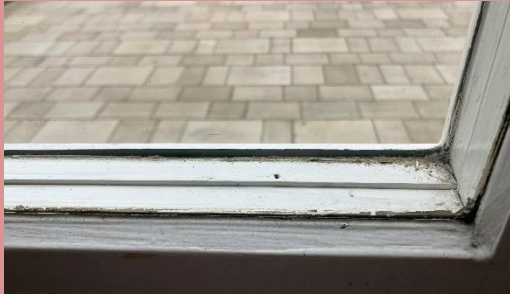
| Probenbezeichnung / Laborproben-Nr. | Material/ Probenbeschreibung | Relevante Analyseergebnisse | Einstufung/ AVV-Nummer | Foto 1 | Foto 2 |
|---|---|---|---|---|---|
| TU-HG-EG-019-M044<br><br>Laborprobennummer: 3539317 - 427862 | Fugenmasse<br><br>Weicher Fensterkitt, klebrige helle Masse, teilweise unter neuerem Kitt | <b>Asbest: positiv<br/>Chrysotilasbest<br/>1-5 %</b> | gefährlicher Abfall<br><br>17 06 05* | | |

Für asbesthaltige Abfälle besteht aufgrund der gesundheitsgefährdenden Fasern ein Wiederverwendungsverbot, d.h. sie müssen immer entsorgt werden. Asbesthaltige Abfälle sind separat zu erfassen und dem Abfallschlüssen 17 06 05\* (asbesthaltige Baustoffe) zuzuordnen. Geringfügig Asbesthaltige Baustoffe können unter einem anderen Abfallschlüssel mit dem Zusatz „geringfügig asbesthaltig“ entsorgt werden. Dieses Vorgehen ist im Vorfeld mit der annehmenden Stelle abzustimmen. Alle beim Abbruch anfallenden asbesthaltigen Abfälle > 0,1 Masse-% Asbest sind gefährliche Abfälle und müssen einer dafür zugelassenen Beseitigungsanlage zugeführt werden. Dabei sind die Anlieferungsbedingungen der Deponiebetreiber für asbesthaltige Abfälle einzuhalten. Abhängig vom gewählten

Asbesthaltige Abfälle dürfen vor dem Deponieren nicht zerkleinert, geschüttet oder geworfen werden, um nicht unnötig Fasern freizusetzen. Bei der Abfallaufnahme und Bereitstellung für den Transport ist das Freiwerden von Stäuben durch geeignete Maßnahmen (z.B. Befeuchten) zu unterbinden. Asbestzementplatten sind möglichst im Ganzen zu demontieren und staubdicht zu verpacken (Big-Bags, Platten-Big-Bags). Foliensäcke und Behälter sind ausreichend abzudichten und zu kennzeichnen.

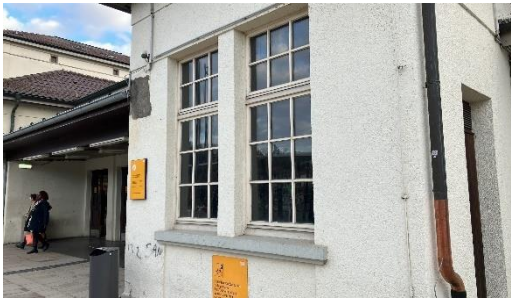
| Probenbezeichnung / Laborproben-Nr. | Material/ Probenbeschreibung | Relevante Analyseergebnisse | Einstufung/ AVV-Nummer | Foto 1 | Foto 2 |
|---|---|---|---|---|---|
| TU-HG-EG-020-M031<br><br>Laborprobennummer: 3524994 - 376444 | Fugenmasse<br><br>Weiches, weißes Fugenmaterial an mittelalten Fenstern, außen | Asbest: n.n.<br><0,001 %<br><br>PCB <sub>6</sub> : k.S. | nicht gefährlicher Abfall<br><br>17 09 04 | | |

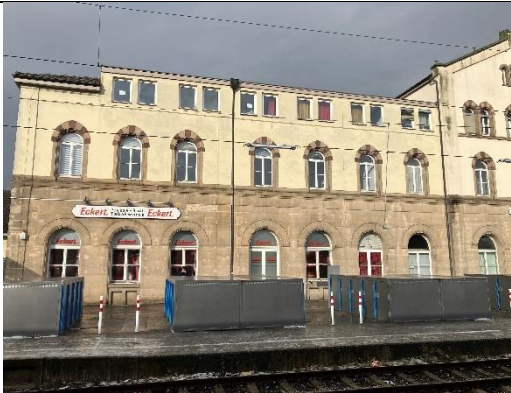
| Probenbezeichnung / Laborproben-Nr. | Material/ Probenbeschreibung | Relevante Analyseergebnisse | Einstufung/ AVV-Nummer | Foto 1 | Foto 2 |
|---|---|---|---|---|---|
| TU-HG-EG-021-M026<br><br>Laborprobennummer: 3524994 - 376445 | Fugenmasse<br><br>Weißes, weiches Fensterkitt, außen am Fenster, keine Laibungsfugen | Asbest: n.n.<br><0,001 %<br><br>PCB <sub>6</sub> : k.S. | nicht gefährlicher Abfall<br><br>17 09 04 | | |

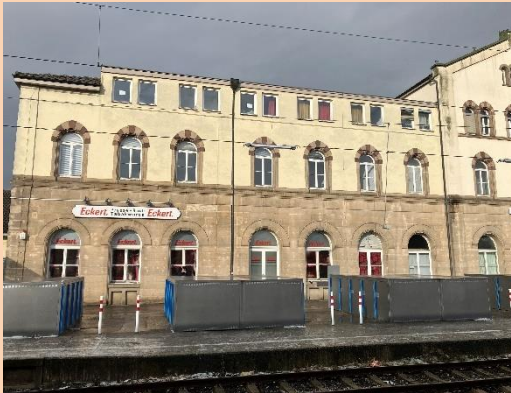
| Probenbezeichnung / Laborproben-Nr. | Material/ Probenbeschreibung | Relevante Analyseergebnisse | Einstufung/ AVV-Nummer | Foto 1 | Foto 2 |
|---|---|---|---|---|---|
| TU-HG-EG-022,025-M027<br><br>Laborprobennummer: 3524994 - 376446 | Fugenmasse<br><br>Harter, weißer Fensterkitt, Mischprobe Bahnsteigseite links, außen | Asbest: n.n.<br><0,001 % | nicht gefährlicher Abfall<br><br>17 09 04<br><br>„geringfügig asbesthaltig“<br><br>Beseitigung auf einer Deponie/ elektronische Nachweisführung erforderlich<br><br><b>Einstufung aufgrund der Untersuchungsergebnisse von anderen baugleichen Materialien (TU-HG-EG-032-M028, TU-HG-2OG-207-M040, TU-HG-2OG-215-M083).</b> | | |

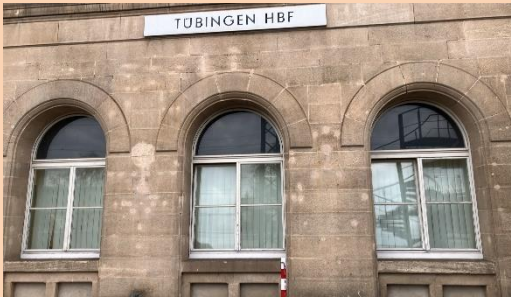
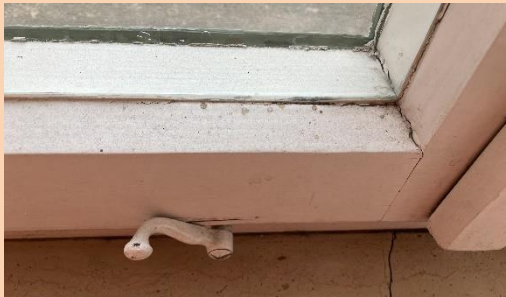
| Probenbezeichnung / Laborproben-Nr. | Material/ Probenbeschreibung | Relevante Analyseergebnisse | Einstufung/ AVV-Nummer | Foto 1 | Foto 2 |
|---|---|---|---|---|---|
| TU-HG-EG-032-M028<br><br>Laborprobennummer: 3531731 - 400853 | Fugenmasse<br><br>Harter, weißer Fensterkitt, außen beim Reisezentrum | <b>Asbest: positiv Chrysotilasbest 0,03 %</b> | nicht gefährlicher Abfall<br><br>17 09 04<br><br>„geringfügig asbesthaltig“<br><br>Beseitigung auf einer Deponie/ elektronische Nachweisführung erforderlich | | |

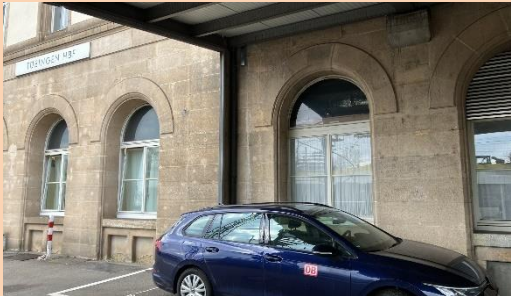
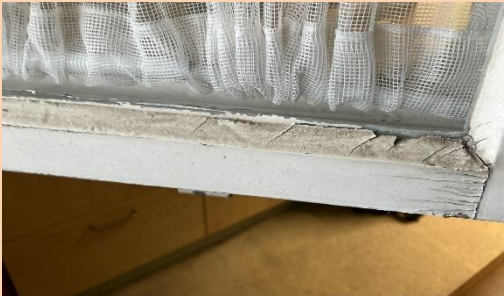
| Probenbezeichnung / Laborproben-Nr. | Material/ Probenbeschreibung | Relevante Analyseergebnisse | Einstufung/ AVV-Nummer | Foto 1 | Foto 2 |
|---|---|---|---|---|---|
| TU-HG-EG-033-M029<br><br>Laborprobennummer:<br>- | Fugenmasse<br><br>Harter, weißer Fensterkitt | Rückstellprobe | nicht gefährlicher Abfall<br><br>17 09 04<br><br>„geringfügig asbesthaltig“<br><br>Beseitigung auf einer Deponie/ elektronische Nachweisführung erforderlich<br><br><b>Einstufung aufgrund der Untersuchungsergebnisse von anderen baugleichen Materialien (TU-HG-EG-032-M028, TU-HG-2OG-207-M040, TU-HG-2OG-215-M083).</b> | | |

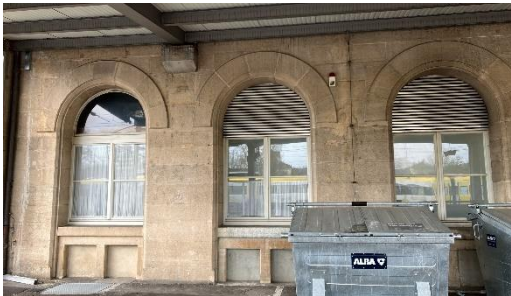
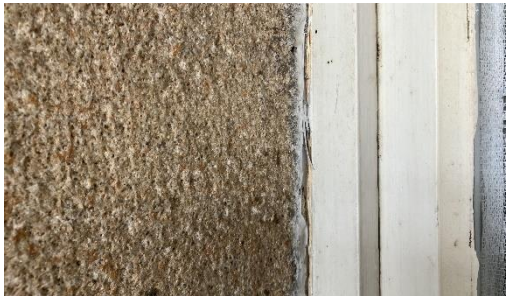
| Proben-<br>bezeich-<br>nung /<br>Labor-<br>proben-Nr. | Material/<br>Probenbe-<br>schreibung | Relevante<br>Analyseergebnisse | Einstufung/ AVV-<br>Nummer | Foto 1 | Foto 2 |
|---|---|---|---|---|---|
| TU-HG-EG-<br>033,034-<br>M030<br><br>Labor-<br>proben-<br>nummer:<br>3524994<br><br>3539317 -<br>376447<br><br>427880 | Fugenmasse<br><br>Weiche,<br>grau-weiße<br>Laibungs-<br>fuge<br>zwischen<br>Rahmen und<br>Naturstein,<br>außen | Asbest: n.n.<br><0,001 %<br><br>PCB <sub>6</sub> : k.S. | nicht gefährlicher Abfall<br><br>17 09 04 | | |

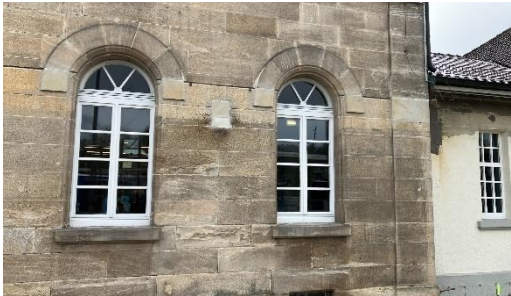
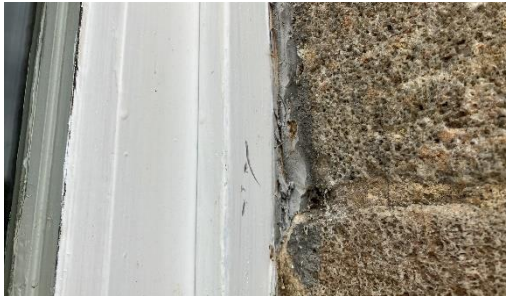
| Proben-<br>bezeich-<br>nung /<br>Labor-<br>proben-Nr. | Material/<br>Probenbe-<br>schreibung | Relevante<br>Analyseergebnisse | Einstufung/ AVV-<br>Nummer | Foto 1 | Foto 2 |
|---|---|---|---|---|---|
| TU-HG-EG-<br>019-M043<br><br>Labor-<br>proben-<br>nummer:<br>3539317 -<br>427863 | Fugenmasse<br><br>Laibungs-<br>fuge<br>zwischen<br>Fenster-<br>rahmen und<br>Naturstein-<br>fassade | PCB <sub>6</sub> : k.S. | nicht gefährlicher Abfall<br><br>17 09 04 | | |

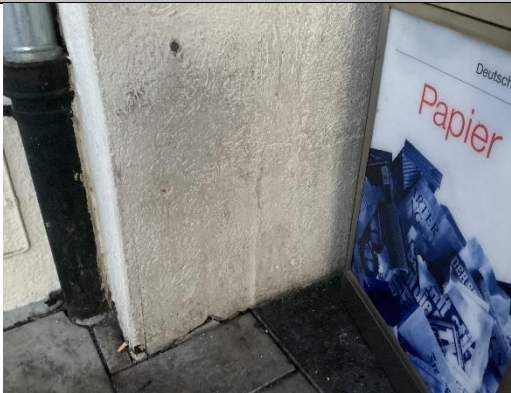
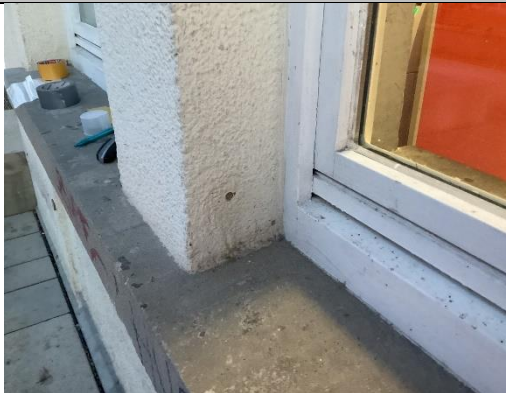
| Probenbezeichnung / Laborproben-Nr. | Material/ Probenbeschreibung | Relevante Analyseergebnisse | Einstufung/ AVV-Nummer | Foto 1 | Foto 2 |
|---|---|---|---|---|---|
| Tu-HG-EG-außen-W015<br><br>Laborprobennummer: 3510291 - 326443 | Putz<br><br>Außenputz unter weißgelber Farbe | Asbest: n.n.<br><0,001 % | nicht gefährlicher Abfall<br><br>17 01 01<br>17 01 07 | | |

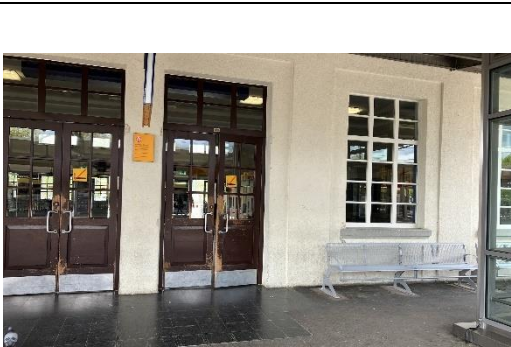
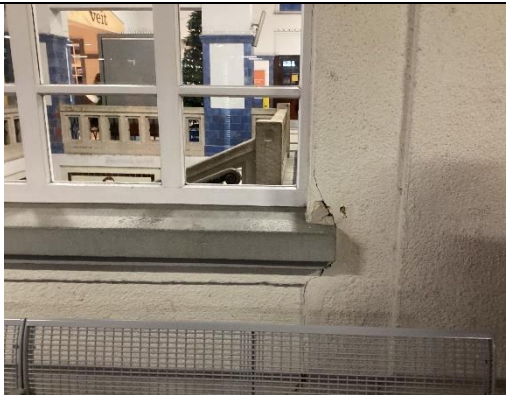
| Probenbezeichnung / Laborproben-Nr. | Material/ Probenbeschreibung | Relevante Analyseergebnisse | Einstufung/ AVV-Nummer | Foto 1 | Foto 2 |
|---|---|---|---|---|---|
| Tu-HG-EG-außen-W016<br><br>Laborprobennummer: 3510291 - 326445 | Putz<br><br>Putz auf der Gleisseite im Eingangsbereich (Eingangshalle) | Asbest: n.n.<br><0,001 % | nicht gefährlicher Abfall<br><br>17 01 01<br>17 01 07 | | |

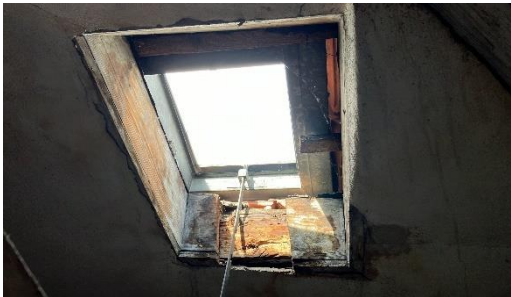
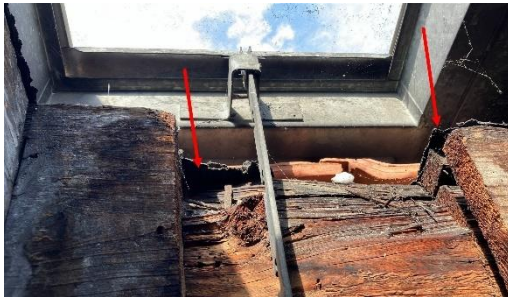
| Probenbezeichnung / Laborproben-Nr. | Material/ Probenbeschreibung | Relevante Analyseergebnisse | Einstufung/ AVV-Nummer | Foto 1 | Foto 2 |
|---|---|---|---|---|---|
| TU-HG-2OG-202b-D068<br><br>Laborprobennummer: 3544225 - 454856 | Bitumenbahn/<br>Dachpappe<br><br>Pappe zwischen Ziegeln und Holz im Dachbereich | Asbest: n.n.<br><0,001 %<br><br>PAK <sub>16</sub> : 35,00 mg/kg | nicht gefährlicher Abfall<br><br>17 03 02 | | |

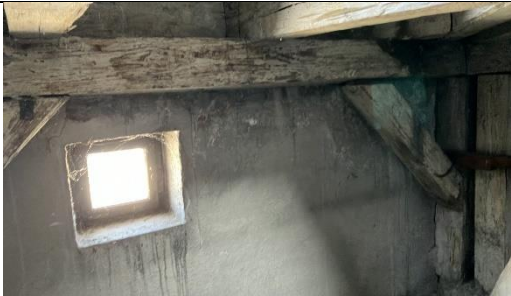
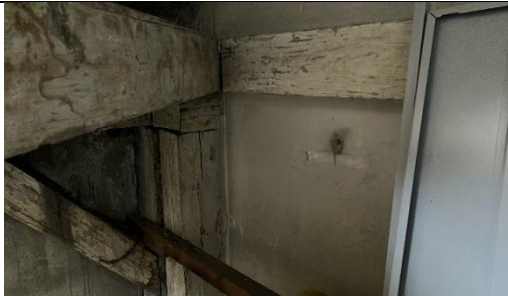
| Probenbezeichnung / Laborproben-Nr. | Material/ Probenbeschreibung | Relevante Analyseergebnisse | Einstufung/ AVV-Nummer | Foto 1 | Foto 2 |
|---|---|---|---|---|---|
| TU-HG-2OG-202b-W069<br><br>Laborprobennummer: 3544225 - 454857 | Putz<br><br>Putz von den Wänden und der Decke | Asbest: n.n.<br><0,001 % | nicht gefährlicher Abfall<br><br>17 01 01<br>17 01 07<br>ggf. 17 09 04 wegen eines Strohanteils | | |

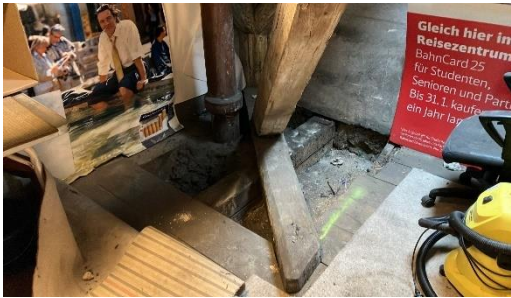
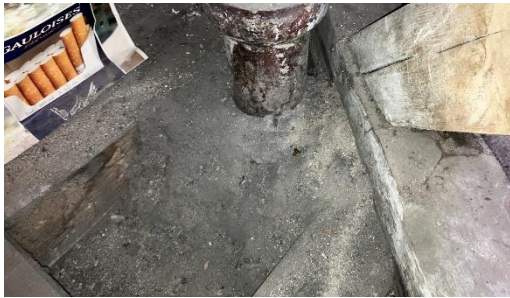
| Probenbezeichnung / Laborproben-Nr. | Material/ Probenbeschreibung | Relevante Analyseergebnisse | Einstufung/ AVV-Nummer | Foto 1 | Foto 2 |
|---|---|---|---|---|---|
| TU-HG-2OG-204-B116<br><br>Laborprobennummer: - | Schlacke<br><br>Verfestigtes, schlackenartiges Auffüllungsmaterial am Boden um die durchlaufende Rohrleitung | Rückstellprobe | | | |

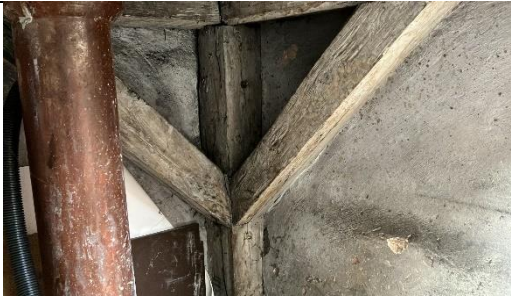
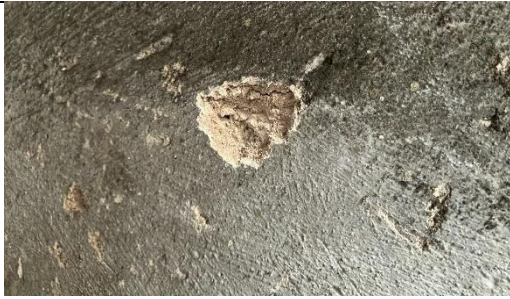
| Probenbezeichnung / Laborproben-Nr. | Material/ Probenbeschreibung | Relevante Analyseergebnisse | Einstufung/ AVV-Nummer | Foto 1 | Foto 2 |
|---|---|---|---|---|---|
| TU-HG-2OG-204-W093<br><br>Laborprobennummer: 3544157 - 454647 | Putz<br><br>Putz im Bereich der geplanten Bauteilöffnung | Asbest: n.n.<br><0,001 % | nicht gefährlicher Abfall<br><br>17 01 01<br>17 01 07<br>ggf. 17 09 04 wegen eines Strohanteils | | |

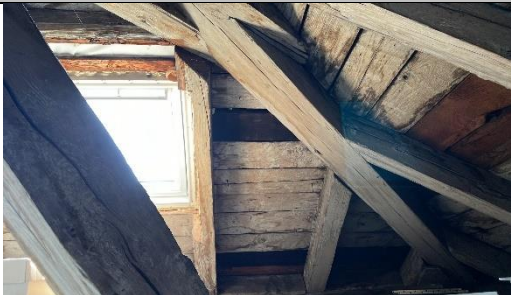
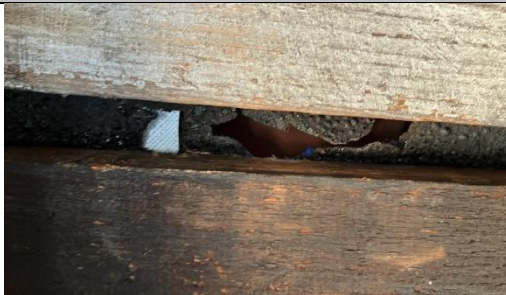
| Probenbezeichnung / Laborproben-Nr. | Material/ Probenbeschreibung | Relevante Analyseergebnisse | Einstufung/ AVV-Nummer | Foto 1 | Foto 2 |
|---|---|---|---|---|---|
| TU-HG-2OG-205-D066<br><br>Laborprobennummer: 3544225 - 454858 | Bitumenbahn/<br>Dachpappe<br><br>Pappe unter der Holzverkleidung der Decke | Asbest: n.n.<br><0,001 %<br><br>PAK <sub>16</sub> : 34,00 mg/kg | nicht gefährlicher Abfall<br><br>17 03 02 | | |

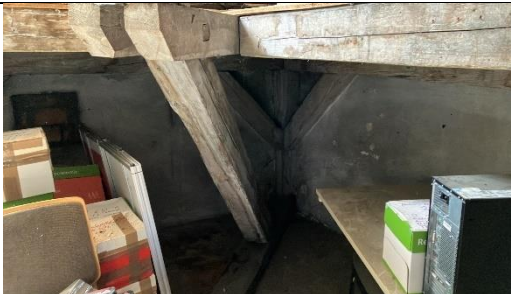
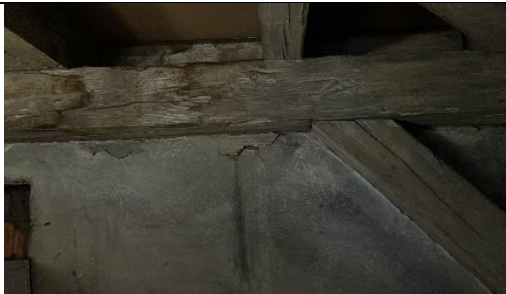
| Probenbezeichnung / Laborproben-Nr. | Material/ Probenbeschreibung | Relevante Analyseergebnisse | Einstufung/ AVV-Nummer | Foto 1 | Foto 2 |
|---|---|---|---|---|---|
| TU-HG-2OG-205-W067<br><br>Laborprobennummer: 3544225 - 454859 | Putz<br><br>Putz im Bereich der geplanten Bauteilöffnung | Asbest: n.n.<br><0,001 % | nicht gefährlicher Abfall<br><br>17 01 01<br>17 01 07<br>ggf. 17 09 04 wegen eines Strohanteils | | |

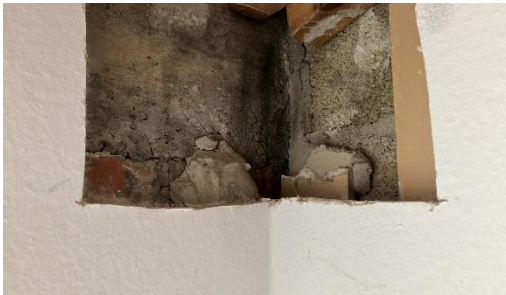
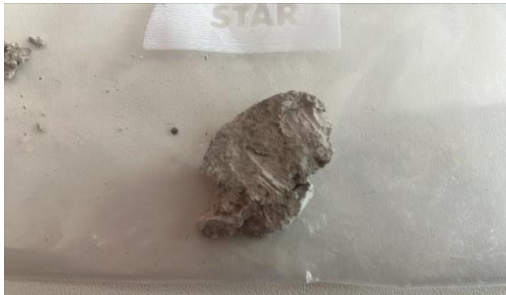
| Probenbezeichnung / Laborproben-Nr. | Material/ Probenbeschreibung | Relevante Analyseergebnisse | Einstufung/ AVV-Nummer | Foto 1 | Foto 2 |
|---|---|---|---|---|---|
| TU-HG-2OG-208-W117<br><br>Laborprobennummer: 3565612 - 524939 | Spachtelmasse<br><br>Spachtel/ Kleber zwischen Leichtbauplatten und Porenbetonsteinen an der Wand | Asbest: n.n.<br><0,001 % | Nicht gefährlicher Abfall<br><br>17 08 02 | | |

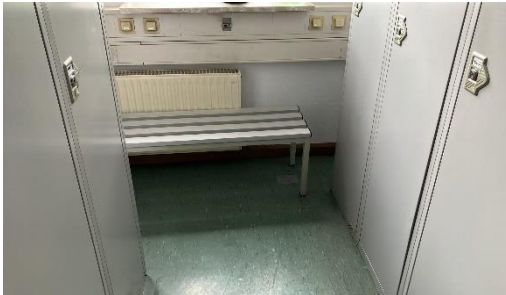
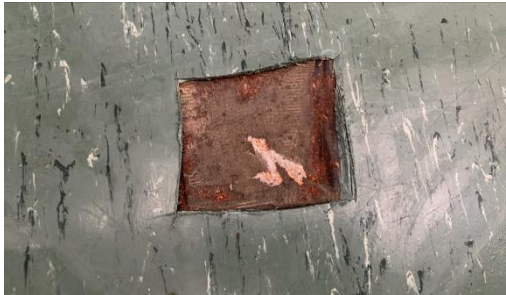
| Probenbezeichnung / Laborproben-Nr. | Material/ Probenbeschreibung | Relevante Analyseergebnisse | Einstufung/ AVV-Nummer | Foto 1 | Foto 2 |
|---|---|---|---|---|---|
| TU-HG-2OG-209-B096 (Raum 208)<br><br>Laborprobennummer: 3544157 - 454652 | Kunststoffbodenbelag<br><br>Grüner Kunststoffbodenbelag mit gelber Kleberseite, darunter folgt Holz | Asbest: n.n.<br><0,001 %<br><br>PCB <sub>6</sub> : k.S. | nicht gefährlicher Abfall<br><br>17 09 04 | | |

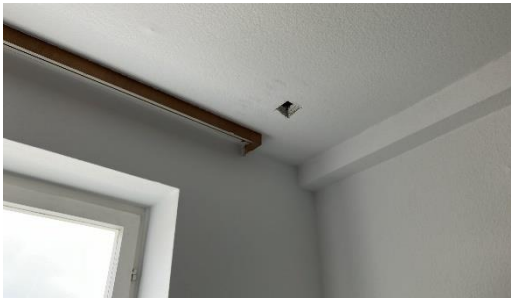
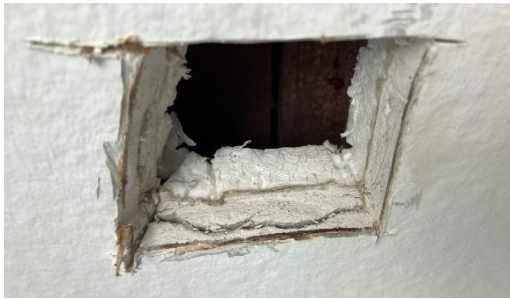
| Probenbezeichnung / Laborproben-Nr. | Material/ Probenbeschreibung | Relevante Analyseergebnisse | Einstufung/ AVV-Nummer | Foto 1 | Foto 2 |
|---|---|---|---|---|---|
| TU-HG-2OG-209-D094<br>(Raum 208)<br><br>Laborprobennummer:<br>- | Leichtbauplatte<br><br>Leichtbauplatte mit Styrodur darüber, keine Dämmwolle | HBCD: ausstehend | | | |

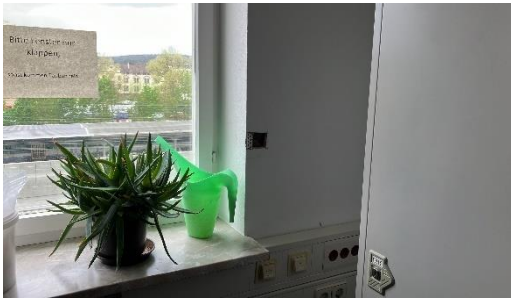
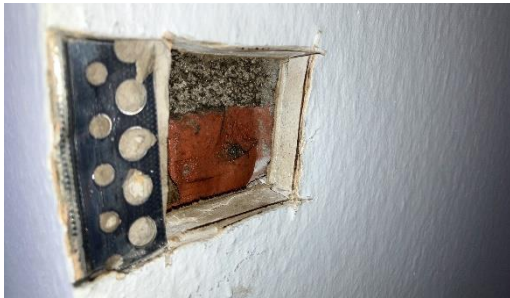
| Probenbezeichnung / Laborproben-Nr. | Material/ Probenbeschreibung | Relevante Analyseergebnisse | Einstufung/ AVV-Nummer | Foto 1 | Foto 2 |
|---|---|---|---|---|---|
| TU-HG-2OG-209-W095a<br>(Raum 208)<br><br>Laborprobennummer:<br>- | Leichtbauplatte<br><br>Leichtbauplatte, darunter folgt das Ziegelmauerwerk der Außenwand | Rückstellprobe | nicht gefährlicher Abfall<br><br>17 08 02 | | |

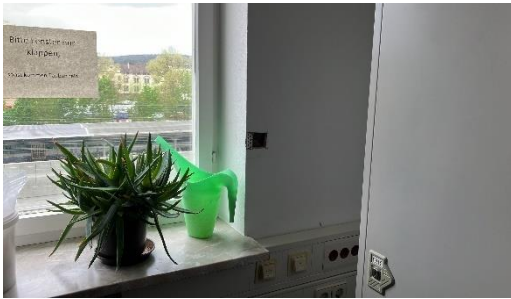
| Probenbezeichnung / Laborproben-Nr. | Material/ Probenbeschreibung | Relevante Analyseergebnisse | Einstufung/ AVV-Nummer | Foto 1 | Foto 2 |
|---|---|---|---|---|---|
| TU-HG-2OG-209-W095b<br>(Raum 208)<br><br>Laborprobennummer:<br>3544157 - 454654 | Spachtelmasse<br><br>Spachtel im Randbereich der Leichtbauplatte | Asbest: n.n.<br><0,001 % | nicht gefährlicher Abfall<br><br>17 01 01<br>17 01 07<br>17 08 02 | | |

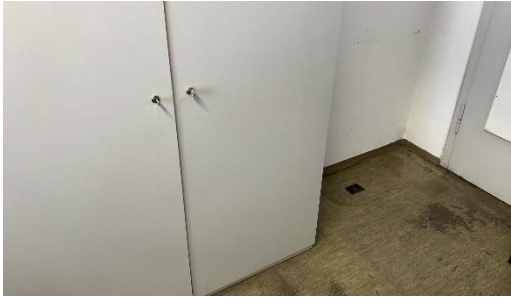
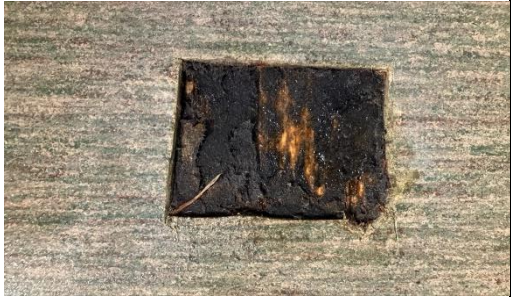
| Probenbezeichnung / Laborproben-Nr. | Material/ Probenbeschreibung | Relevante Analyseergebnisse | Einstufung/ AVV-Nummer | Foto 1 | Foto 2 |
|---|---|---|---|---|---|
| TU-HG-2OG-214-B086<br><br>Laborprobennummer: 3544157 - 454657 | Kunststoffbodenbelag<br><br>Grünbrauner Kunststoffbodenbelag mit roter Kleberseite auf nicht trennbarem schwarzen Trägerpapier, darunter folgen Holzbalken | Asbest: n.n.<br><0,001 %<br><br>PAK <sub>16</sub> : 5,30 mg/kg<br><br>PCB <sub>6</sub> : k.S. | nicht gefährlicher Abfall<br><br>17 09 04 | | |

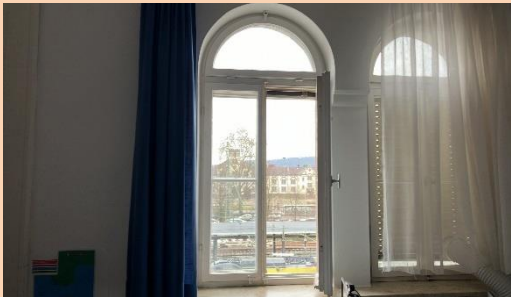
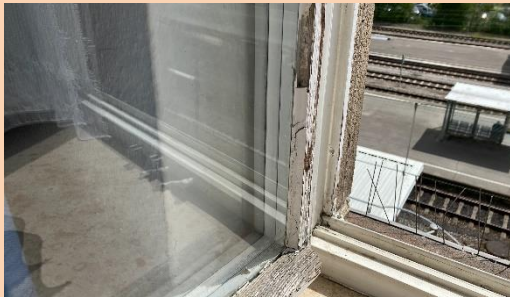
| Probenbezeichnung / Laborproben-Nr. | Material/ Probenbeschreibung | Relevante Analyseergebnisse | Einstufung/ AVV-Nummer | Foto 1 | Foto 2 |
|---|---|---|---|---|---|
| TU-HG-2OG-214-M036<br><br>Laborprobennummer: 3524994 - 376452 | Fugenmasse<br><br>Harter, weißer Fensterkitt | Asbest: n.n.<br><0,001 % | nicht gefährlicher Abfall<br><br>17 09 04<br><br>„geringfügig asbesthaltig“<br><br>Beseitigung auf einer Deponie/ elektronische Nachweisführung erforderlich<br><br><b>Einstufung aufgrund der Untersuchungsergebnisse von anderen baugleichen Materialien (TU-HG-EG-032-M028, TU-HG-2OG-207-M040, TU-HG-2OG-215-M083).</b> | | |

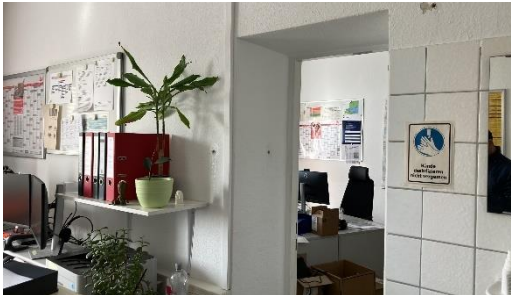
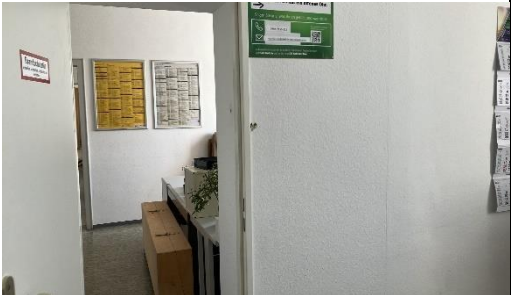
| Probenbezeichnung / Laborproben-Nr. | Material/ Probenbeschreibung | Relevante Analyseergebnisse | Einstufung/ AVV-Nummer | Foto 1 | Foto 2 |
|---|---|---|---|---|---|
| TU-HG-2OG-214,215-W051<br><br>Laborprobennummer: 3539271 - 427695 | Putz<br><br>Putz unter weißer Tapete an der massiven Wand zwischen den Räumen 2.14 und 2.15 | Asbest: n.n.<br><0,001 % | nicht gefährlicher Abfall<br><br>17 01 01<br>17 01 07 | | |

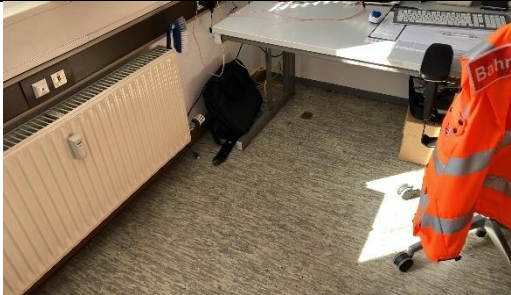
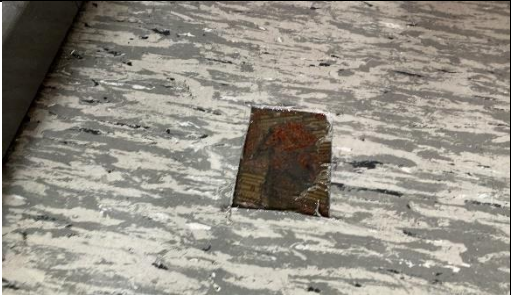
| Probenbezeichnung / Laborproben-Nr. | Material/ Probenbeschreibung | Relevante Analyseergebnisse | Einstufung/ AVV-Nummer | Foto 1 | Foto 2 |
|---|---|---|---|---|---|
| TU-HG-2OG-215-B060<br><br>Laborprobennummer: 3544225 - 454860 | Kunststoffbodenbelag<br><br>Kunststoffbodenbelag, grau, mit gelber Kleberseite | Asbest: n.n.<br><0,001 %<br><br>PCB <sub>6</sub> : k.S. | nicht gefährlicher Abfall<br><br>17 09 04 | | |

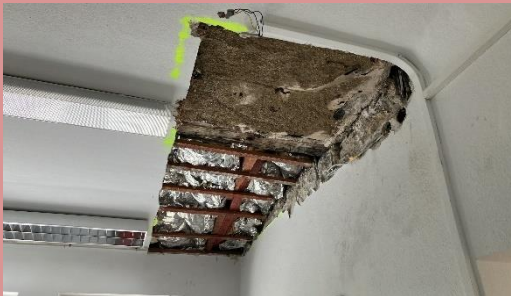
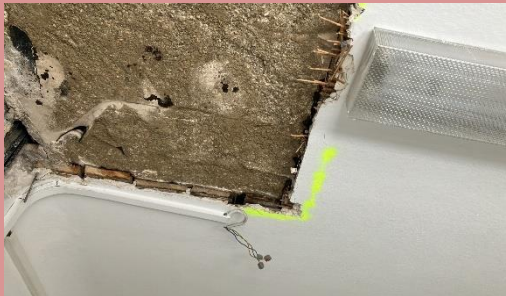
| Probenbezeichnung / Laborproben-Nr. | Material/ Probenbeschreibung | Relevante Analyseergebnisse | Einstufung/ AVV-Nummer | Foto 1 | Foto 2 |
|---|---|---|---|---|---|
| TU-HG-2OG-215-D118<br><br>Laborprobennummer:<br>- | Bitumenbahn/<br>Dachpappe<br><br>Reste von schwarzer Pappe an der Decke, auf mineralischem Untergrund - starker Geruch nach Teer | Rückstellprobe | gefährlicher Abfall<br><br>17 03 01*<br>17 03 03*<br><br>„geringfügig asbesthaltig“<br><br><b>Einstufung aufgrund der Untersuchungsergebnisse von anderen baugleichen Materialien (TU-HG-2OG-219a,222-B120_B123; TU-HG-2OG-219a,220,222-M119_M122_M124).</b> | | |

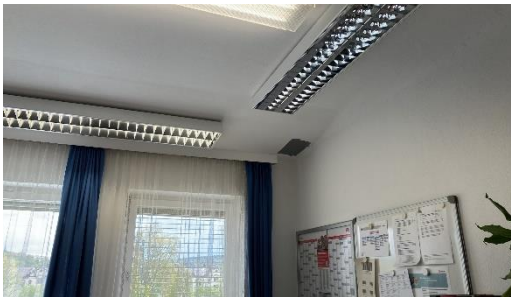
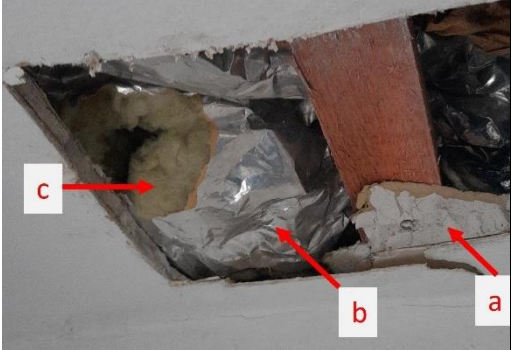
| Proben-<br>bezeich-<br>nung /<br>Labor-<br>proben-Nr. | Material/<br>Probenbe-<br>schreibung | Relevante<br>Analyseergebnisse | Einstufung/ AVV-<br>Nummer | Foto 1 | Foto 2 |
|---|---|---|---|---|---|
| TU-HG-2OG-<br>215-M050a<br><br>Labor-<br>proben-<br>nummer:<br>- | Leichtbau-<br>platte<br><br>Leichtbau-<br>platte mit<br>weißer<br>Tapete | Rückstellprobe | | | |

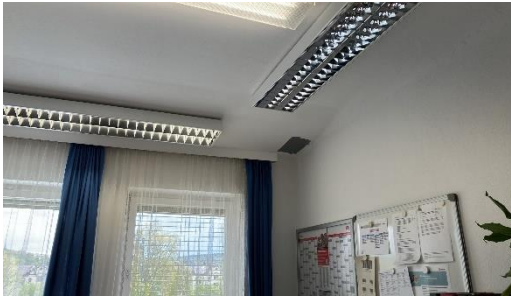
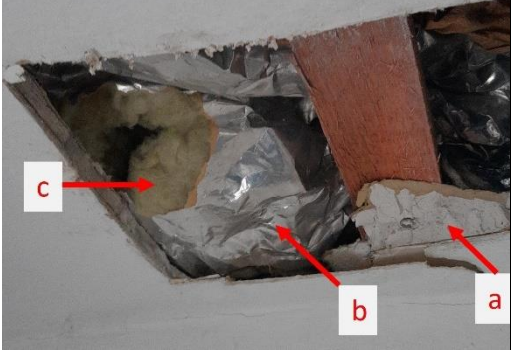
| Proben-<br>bezeich-<br>nung /<br>Labor-<br>proben-Nr. | Material/<br>Probenbe-<br>schreibung | Relevante<br>Analyseergebnisse | Einstufung/ AVV-<br>Nummer | Foto 1 | Foto 2 |
|---|---|---|---|---|---|
| TU-HG-2OG-<br>215-M050b<br><br>Labor-<br>proben-<br>nummer:<br>- | Dämm-<br>material<br><br>Alufolie zur<br>Dämmung<br>zwischen<br>Leichtbau-<br>platte und<br>Dämmwolle | Rückstellprobe | | | |

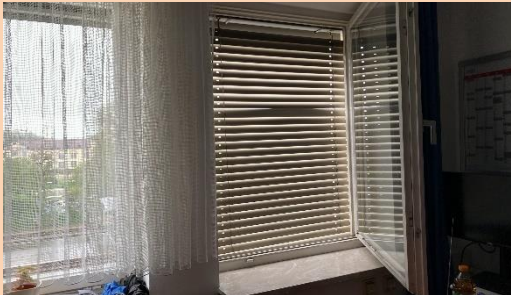
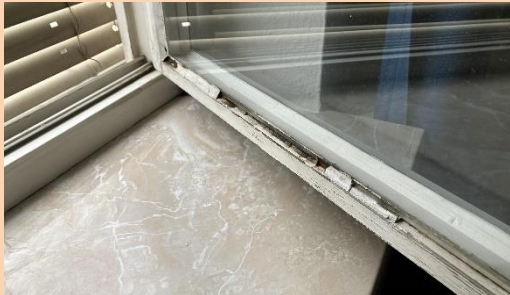
| Probenbezeichnung / Laborproben-Nr. | Material/ Probenbeschreibung | Relevante Analyseergebnisse | Einstufung/ AVV-Nummer | Foto 1 | Foto 2 |
|---|---|---|---|---|---|
| TU-HG-2OG-215-M083<br><br>Laborprobennummer: 3544186 - 454747 | Fugenmasse<br><br>Harter, weißer Fensterkitt, an der Aussenseite des Fensters, Ersatz für Probe in der Küche | <b>Asbest: positiv<br/>Chrysotilasbest<br/>0,034 %</b> | nicht gefährlicher Abfall<br><br>17 09 04<br><br>„geringfügig asbesthaltig“<br><br>Beseitigung auf einer Deponie/ elektronische Nachweisführung erforderlich | | |

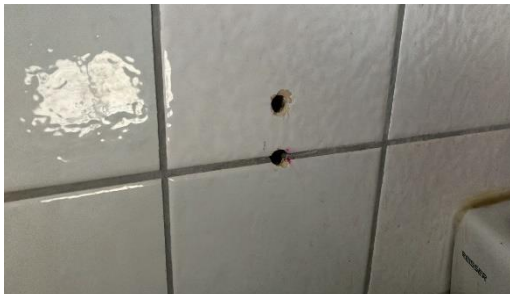
| Probenbezeichnung / Laborproben-Nr. | Material/ Probenbeschreibung | Relevante Analyseergebnisse | Einstufung/ AVV-Nummer | Foto 1 | Foto 2 |
|---|---|---|---|---|---|
| TU-HG-2OG-215-W082<br><br>Laborprobennummer: 3544157 - 454666 | Fliese/ Fliesenkleber<br><br>Fliesenkleber der quadratischen weißen Fliesen | Asbest: n.n.<br><0,001 % | nicht gefährlicher Abfall<br><br>17 01 03<br>17 01 07 | | |

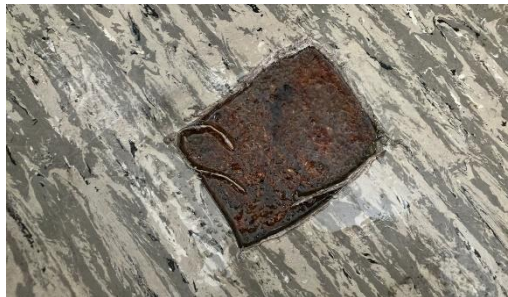
| Probenbezeichnung / Laborproben-Nr. | Material/ Probenbeschreibung | Relevante Analyseergebnisse | Einstufung/ AVV-Nummer | Foto 1 | Foto 2 |
|---|---|---|---|---|---|
| TU-HG-2OG-216-B087<br><br>Laborprobennummer: 3544157 - 454668 | Kunststoffbodenbelag<br><br>Grauer Kunststoffbodenbelag mit gelber, stellenweise dunkler Kleberseite, darunter folgt Holz | Asbest: n.n.<br><0,001 %<br><br>PAK <sub>16</sub> : 1,80 mg/kg | nicht gefährlicher Abfall<br><br>17 09 04 | | |

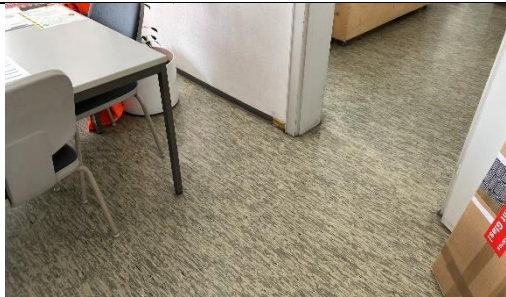
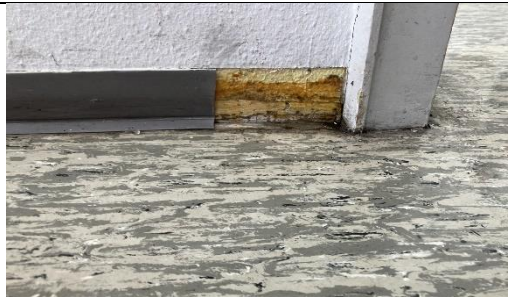
| Probenbezeichnung / Laborproben-Nr. | Material/ Probenbeschreibung | Relevante Analyseergebnisse | Einstufung/ AVV-Nummer | Foto 1 | Foto 2 |
|---|---|---|---|---|---|
| TU-HG-2OG-216-B089<br><br>Laborprobennummer: 3544157 - 454687 | Kunststoffbodenbelag<br><br>Graue Kunststoffleiste mit gelber Kleberseite | Asbest: n.n.<br><0,001 %<br><br>PCB <sub>6</sub> : k.S. | nicht gefährlicher Abfall<br><br>17 09 04 | | |

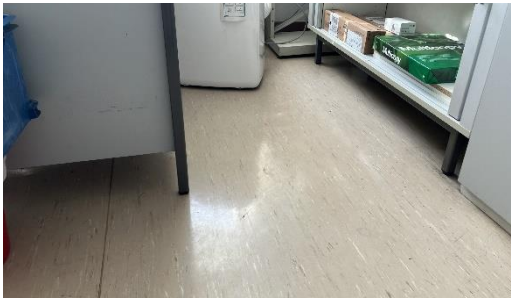
| Proben-<br>bezeich-<br>nung /<br>Labor-<br>proben-Nr. | Material/<br>Probenbe-<br>schreibung | Relevante<br>Analyseergebnisse | Einstufung/ AVV-<br>Nummer | Foto 1 | Foto 2 |
|---|---|---|---|---|---|
| TU-HG-2OG-<br>217-B049<br><br>Labor-<br>proben-<br>nummer:<br>3539271 -<br>427701 | Kunststoff-<br>bodenbelag<br><br>Beige-<br>farbener<br>Kunststoff-<br>bodenbelag<br>mit gelber<br>Kleberseite | Asbest: n.n.<br><0,001 %<br><br>PCB <sub>6</sub> : k.S. | nicht gefährlicher Abfall<br><br>17 09 04 | | |

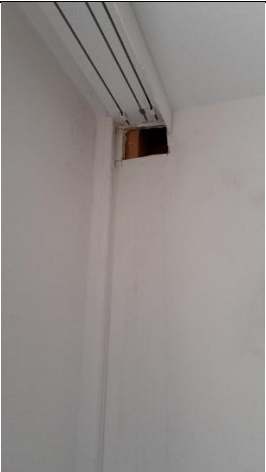
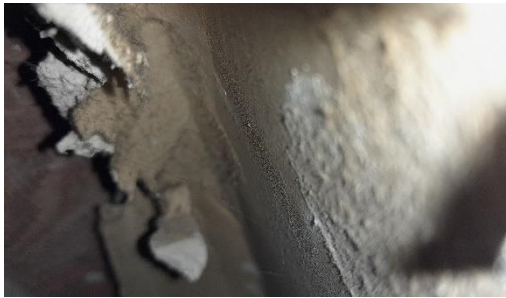
| Proben-<br>bezeich-<br>nung /<br>Labor-<br>proben-Nr. | Material/<br>Probenbe-<br>schreibung | Relevante<br>Analyseergebnisse | Einstufung/ AVV-<br>Nummer | Foto 1 | Foto 2 |
|---|---|---|---|---|---|
| TU-HG-2OG-<br>217-W048<br><br>Labor-<br>proben-<br>nummer:<br>- | Leichtbau-<br>platte<br><br>Leichtbau-<br>platte mit<br>weißer<br>Tapete | Rückstellprobe | | | |

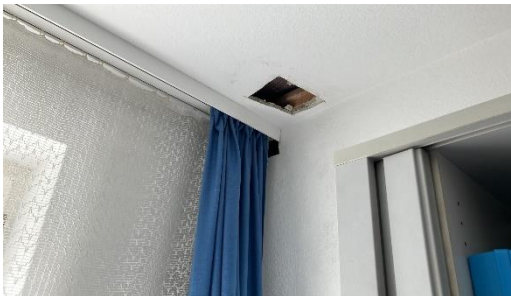
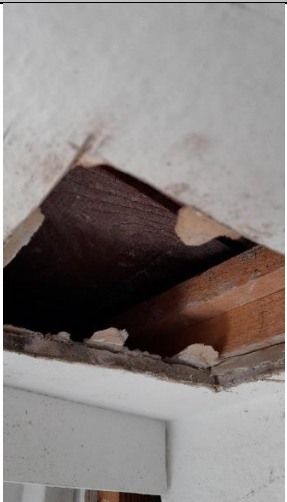
| Probenbezeichnung / Laborproben-Nr. | Material/ Probenbeschreibung | Relevante Analyseergebnisse | Einstufung/ AVV-Nummer | Foto 1 | Foto 2 |
|---|---|---|---|---|---|
| TU-HG-2OG-217-W057<br><br>Laborprobennummer: - | Leichtbauplatte<br><br>Leichtbauplatte mit weißer Tapete | Rückstellprobe | | | |

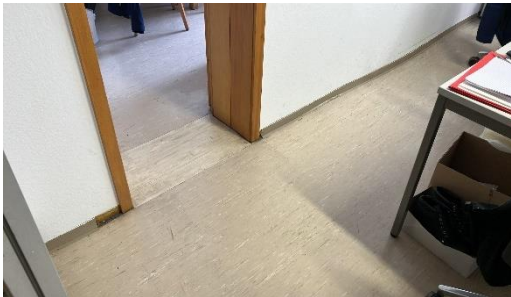
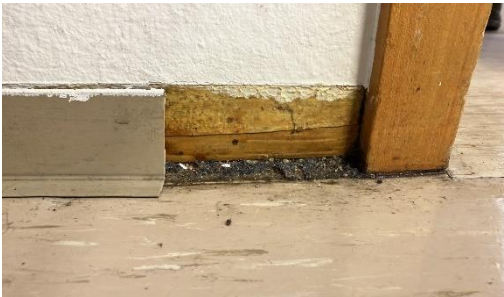
| Probenbezeichnung / Laborproben-Nr. | Material/ Probenbeschreibung | Relevante Analyseergebnisse | Einstufung/ AVV-Nummer | Foto 1 | Foto 2 |
|---|---|---|---|---|---|
| TU-HG-2OG-217-B088 (Raum 218)<br><br>Laborprobennummer: 3544157 - 454688 | Kunststoffbodenbelag<br><br>Beige Kunststoffleiste mit gelber Kleberseite | Asbest: n.n. <0,001 %<br><br>PCB <sub>6</sub> : k.S. | nicht gefährlicher Abfall<br><br>17 09 04 | | |
