## FABB3 - Tübingen

### Gebäudeschadstoffbericht

#### Stufe A und Stufe B

#### DB InfraGO AG

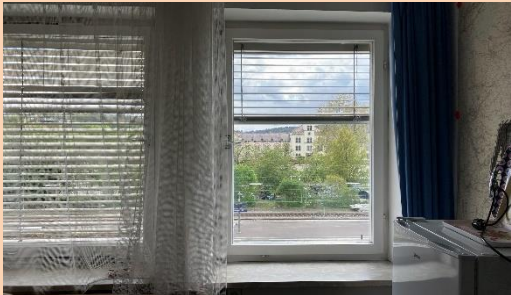
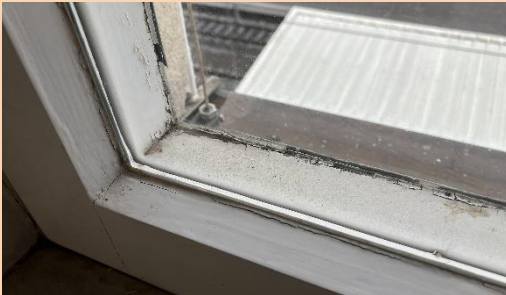
| Probenbezeichnung / Laborproben-Nr. | Material/ Probenbeschreibung | Relevante Analyseergebnisse | Einstufung/ AVV-Nummer | Foto 1 | Foto 2 |
|---|---|---|---|---|---|
| TU-HG-2OG-219-M034<br><br>Laborprobennummer:<br>- | Fugenmasse<br><br>Harter, weißer Fensterkitt | Rückstellprobe | nicht gefährlicher Abfall<br><br>17 09 04<br><br>„geringfügig asbesthaltig“<br><br>Beseitigung auf einer Deponie/ elektronische Nachweisführung erforderlich<br><br><b>Einstufung aufgrund der Untersuchungsergebnisse von anderen baugleichen Materialien (TU-HG-EG-032-M028, TU-HG-2OG-207-M040, TU-HG-2OG-215-M083).</b> | | |

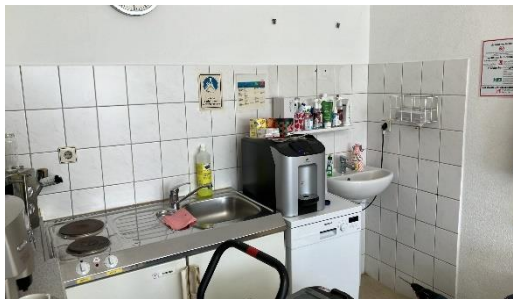
| Proben-<br>bezeich-<br>nung /<br>Labor-<br>proben-Nr. | Material/<br>Probenbe-<br>schreibung | Relevante<br>Analyseergebnisse | Einstufung/ AVV-<br>Nummer | Foto 1 | Foto 2 |
|---|---|---|---|---|---|
| TU-HG-2OG-<br>219-W080<br><br>Labor-<br>proben-<br>nummer:<br>3544157 -<br>454716 | Fliese/<br>Fliesen-<br>kleber<br><br>Fliesen-<br>kleber der<br>weißen<br>rechteckigen<br>Küchen-<br>fliesen | Asbest: n.n.<br><0,001 % | nicht gefährlicher Abfall<br><br>17 01 03<br>17 01 07 | | |

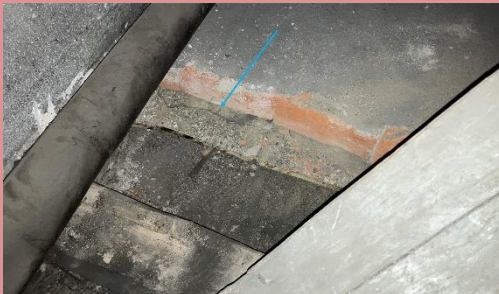
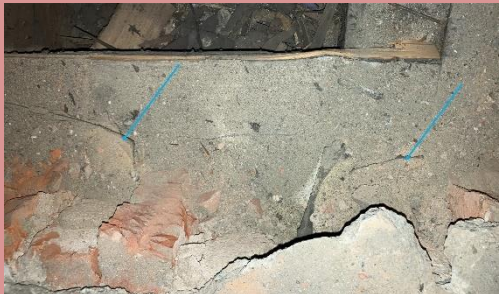
| <p>TU-HG-2OG-219a-B120</p> <p>Laborprobennummer:<br/>-</p> | <p>Bitumenbahn/<br/>Dachpappe</p> <p>Schwarze Pappe zwischen Klinkersteinen und Holzbodenbelag, starker Teergeruch</p> | <p>Rückstellprobe</p> <p>Teil der Mischprobe TU-HG-2OG-219a,222-B120_B123</p> | <p>gefährlicher Abfall</p> <p>17 06 05*<br/>17 03 01*<br/>17 03 03*</p> <p><b>quantitative Bestimmung des Asbestgehalts nicht möglich. Ob der Grenzwert für gefährlichen Abfall überschritten wird ist nicht bekannt.</b></p> <p><b>Einstufung aufgrund der Analyseergebnisse der Mischprobe TU-HG-2OG-219a,222-B120_B123</b></p> <p><b>Zusätzlich aufgrund der Analyse anderer baugleicher Materialien aufgrund eines hohen PAK-Gehalts als gefährlicher Abfall einzustufen (TU-HG-</b></p> | | |

Diese Materialien müssen im elektronischen Nachweisverfahren erfasst und deponiert werden. Wir empfehlen das Vorgehen im Voraus mit dem Entsorger abzustimmen.

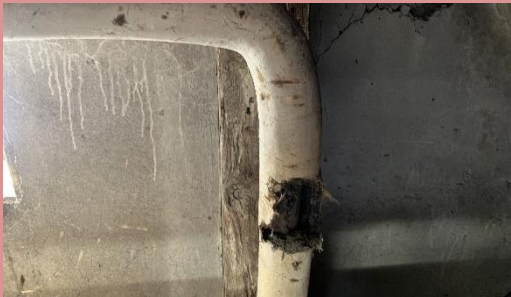
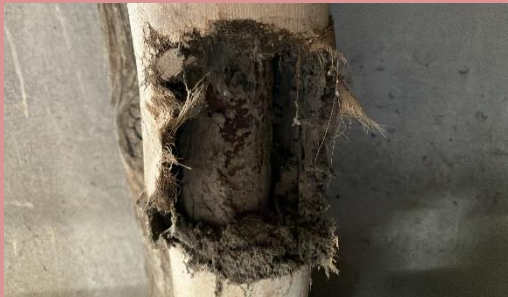
| Proben-<br>bezeich-<br>nung /<br>Labor-<br>proben-Nr. | Material/<br>Probenbe-<br>schreibung | Relevante<br>Analyseergebnisse | Einstufung/ AVV-<br>Nummer | Foto 1 | Foto 2 |
|---|---|---|---|---|---|
| TU-HG-20G-<br>219a-M045<br><br>Labor-<br>proben-<br>nummer:<br>3539271 -<br>427709 | Dämm-<br>material<br><br>Minera-<br>lischer<br>Dämmstoff<br>zur Rohriso-<br>lierung<br>unter<br>Gips-<br>mantelung | <b>Asbest: positiv<br/>Chrysotilasbest<br/>0,092 %</b> | gefährlicher Abfall<br><br>17 06 05*<br><br><b>Einstufung als<br/>gefährlicher Abfall, da<br/>der Asbestgehalt den<br/>Grenzwert von 0,1 %<br/>nur knapp<br/>unterschreitet. Die<br/>Einstufung kann durch<br/>weitere Proben geprüft<br/>werden.</b> | | |

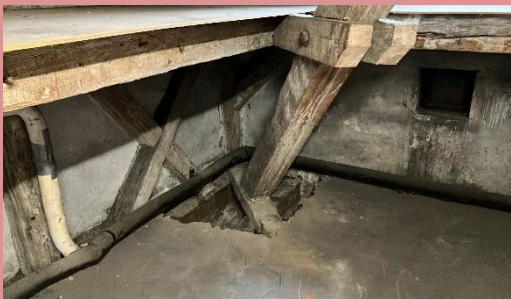
| Probenbezeichnung / Laborproben-Nr. | Material/ Probenbeschreibung | Relevante Analyseergebnisse | Einstufung/ AVV-Nummer | Foto 1 | Foto 2 |
|---|---|---|---|---|---|
| TU-HG-2OG-219a-M119<br><br>Laborprobennummer:<br>- | Bitumenbahn/<br>Dachpappe<br><br>Schwarze Pappe auf dem Holzbalken, starker Teergeruch | Rückstellprobe<br><br>Teil der Mischprobe TU-HG-2OG-219a,220,222-M119_M122_M124 | gefährlicher Abfall<br><br>17 03 01*<br>17 03 03*<br><br><b>Einstufung aufgrund der Analyse in der Mischprobe TU-HG-2OG-219a,220,222-M119_M122_M124</b> | | |

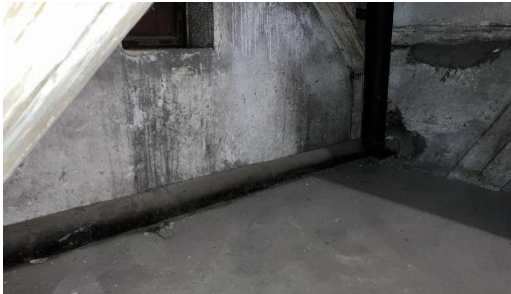
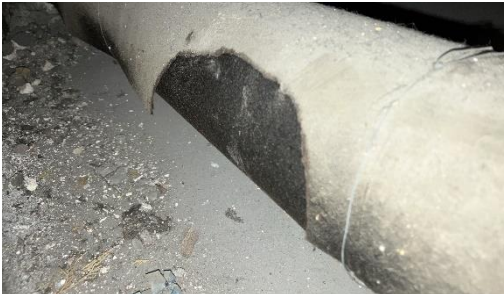
| Probenbezeichnung / Laborproben-Nr. | Material/ Probenbeschreibung | Relevante Analyseergebnisse | Einstufung/ AVV-Nummer | Foto 1 | Foto 2 |
|---|---|---|---|---|---|
| TU-HG-2OG-219a-M121<br><br>Laborprobennummer:<br>- | Bitumenbahn/<br>Dachpappe<br><br>Schwarze Pappe als äußerste Schicht einer mehrschichtigen Rohrummantelung, schwacher Teergeruch | Rückstellprobe | | | |

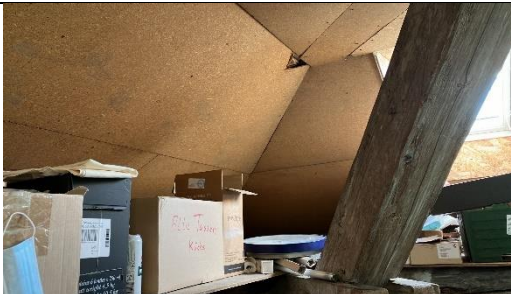
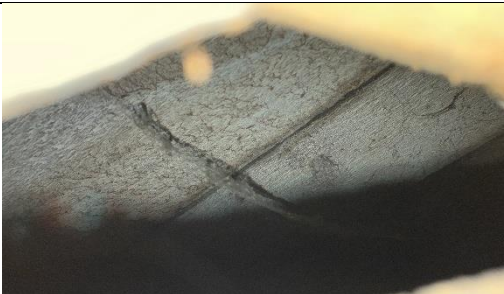
| Probenbezeichnung / Laborproben-Nr. | Material/ Probenbeschreibung | Relevante Analyseergebnisse | Einstufung/ AVV-Nummer | Foto 1 | Foto 2 |
|---|---|---|---|---|---|
| TU-HG-2OG-219a-Spanplatte<br><br>Laborprobennummer:<br>- | Holz<br><br>Holzspanplatte mit Kelber auf der Innenseite | Rückstellprobe | | | |

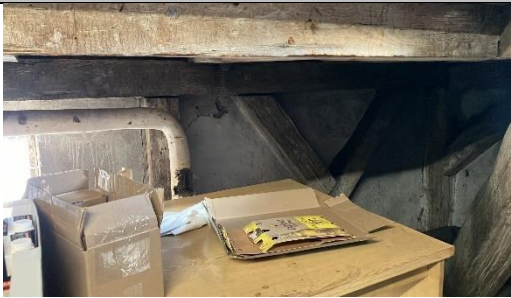
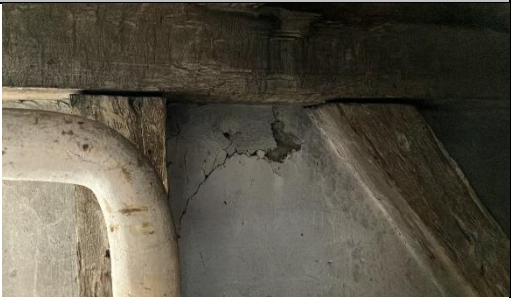
| Probenbezeichnung / Laborproben-Nr. | Material/ Probenbeschreibung | Relevante Analyseergebnisse | Einstufung/ AVV-Nummer | Foto 1 | Foto 2 |
|---|---|---|---|---|---|
| TU-HG-2OG-219a-W046<br><br>Laborprobennummer:<br>- | Putz<br><br>Putz unter weißem Anstrich | Rückstellprobe | | | |

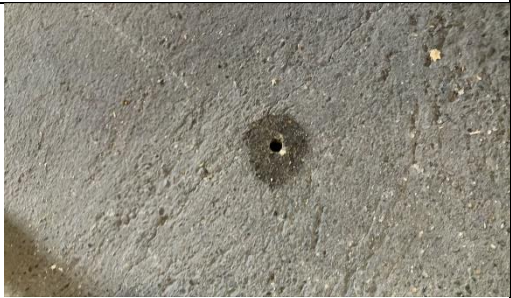
| Probenbezeichnung / Laborproben-Nr. | Material/ Probenbeschreibung | Relevante Analyseergebnisse | Einstufung/ AVV-Nummer | Foto 1 | Foto 2 |
|---|---|---|---|---|---|
| TU-HG-2OG-219a-B047<br><br>Laborprobennummer:<br>3551537 - 482247 | Estrich | Asbest: n.n.<br><0,001 % | nicht gefährlicher Abfall<br><br>17 01 01<br>17 01 07 | | |

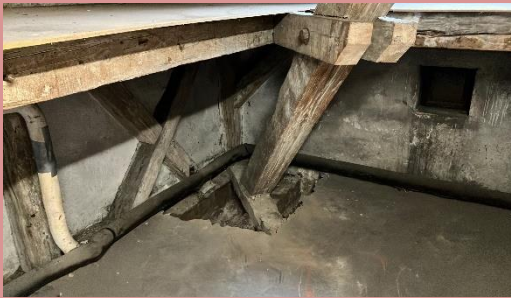
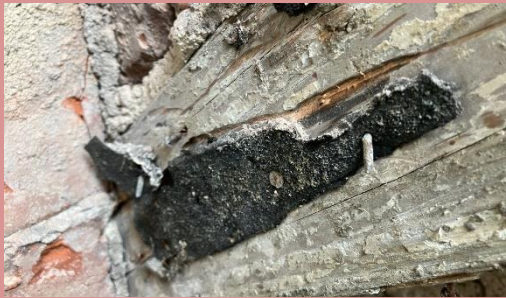
| Proben-<br>bezeich-<br>nung /<br>Labor-<br>proben-Nr. | Material/<br>Probenbe-<br>schreibung | Relevante<br>Analyseergebnisse | Einstufung/ AVV-<br>Nummer | Foto 1 | Foto 2 |
|---|---|---|---|---|---|
| TU-HG-2OG-<br>219a,220,22<br>2-<br>M119_M122_<br>M124<br><br>Labor-<br>proben-<br>nummer:<br>3565612 -<br>528520 | Bitumen-<br>bahn/<br>Dachpappe<br><br>Schwarze<br>Pappe auf<br>Holzbalken | Asbest: n.n.<br><0,001 %<br><br><b>PAK<sub>16</sub>: 490,00 mg/kg</b><br><br>Mischprobe aus TU-<br>HG-2OG-219a-M119,<br>TU-HG-2OG-220-M122,<br>TU-HG-2OG-222-M124 | gefährlicher Abfall<br><br>17 03 01*<br>17 03 03* | | |

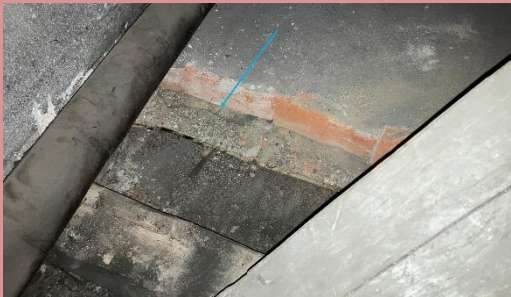
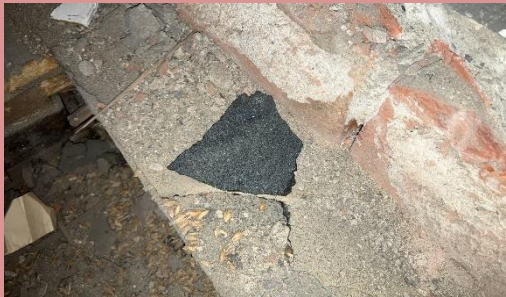
| Proben-<br>bezeich-<br>nung /<br>Labor-<br>proben-Nr. | Material/<br>Probenbe-<br>schreibung | Relevante<br>Analyseergebnisse | Einstufung/ AVV-<br>Nummer | Foto 1 | Foto 2 |
|---|---|---|---|---|---|
| TU-HG-2OG-<br>219a,222-<br>B120_B123<br><br>Labor-<br>proben-<br>nummer:<br>3565612 -<br>528521 | Bitumen-<br>bahn/<br>Dachpappe<br><br>Schwarze<br>Pappe<br>zwischen<br>Klinker-<br>steinen und<br>Holzboden-<br>belag,<br>starker<br>Teergeruch | <b>Asbest: positiv<br/>Amphibolasbest<br/>&gt;0,001 %</b><br><br>Mischprobe aus TU-<br>HG-2OG-219a-B120,<br>TU-HG-2OG-222-B123 | gefährlicher Abfall<br><br>17 06 05*<br>17 03 01*<br>17 03 03*<br><br><b>quantitative<br/>Bestimmung des<br/>Asbestgehalts nicht<br/>möglich. Ob der<br/>Grenzwert für<br/>gefährlichen Abfall<br/>überschritten wird ist<br/>nicht bekannt.<br/>Zusätzlich aufgrund<br/>der Analyse anderer<br/>baugleichen<br/>Materialien aufgrund<br/>eines hohen PAK-<br/>Gehalts als<br/>gefährlicher Abfall<br/>einzustufen (TU-HG-<br/>2OG-219a,220,222-<br/>M119_M122_M124)</b> | | |

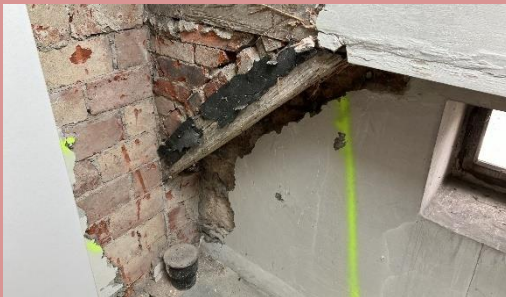
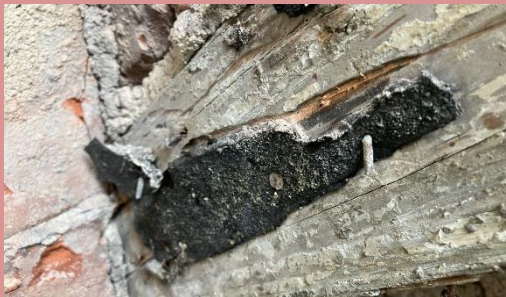
| Probenbezeichnung / Laborproben-Nr. | Material/ Probenbeschreibung | Relevante Analyseergebnisse | Einstufung/ AVV-Nummer | Foto 1 | Foto 2 |
|---|---|---|---|---|---|
| TU-HG-2OG-220-M122<br><br>Laborprobennummer: - | Bitumenbahn/<br>Dachpappe<br><br>Schwarze Pappe zwischen Holzbalken und Putzplatte, starker Teergeruch | Rückstellprobe<br><br>Teil der Mischprobe TU-HG-2OG-219a,220,222-M119_M122_M124 | gefährlicher Abfall<br><br>17 03 01*<br>17 03 03*<br><br><b>Einstufung aufgrund der Analyse in der Mischprobe TU-HG-2OG-219a,220,222-M119_M122_M124</b> | | |

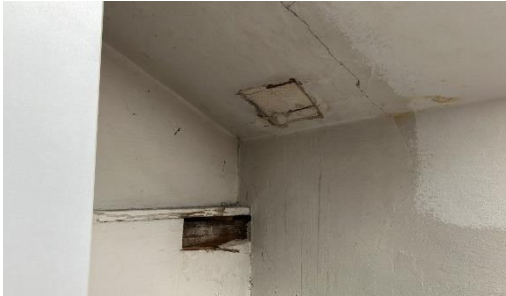
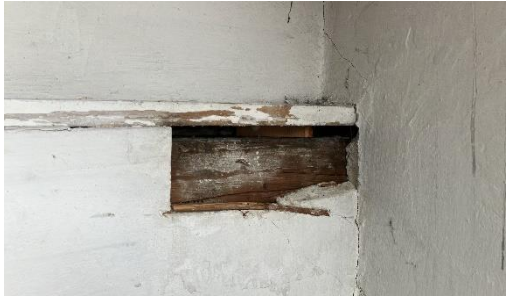
| Probenbezeichnung / Laborproben-Nr. | Material/ Probenbeschreibung | Relevante Analyseergebnisse | Einstufung/ AVV-Nummer | Foto 1 | Foto 2 |
|---|---|---|---|---|---|
| TU-HG-2OG-220-W053<br><br>Laborprobennummer: - | Putz<br><br>Putz unter weißem Anstrich mit Strohanteil | Rückstellprobe<br><br>Teil der Mischprobe TU-HG-2OG-ZR,220-W058 | nicht gefährlicher Abfall<br><br>17 01 01<br>17 01 07<br>ggf. 17 09 04 wegen eines Strohanteils<br><br>Einstufung aufgrund der Analyse in der Mischprobe TU-HG-2OG-ZR,220-W058 | | |

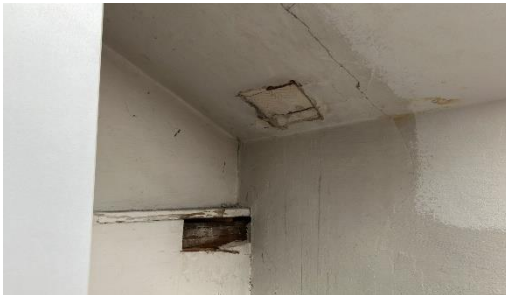
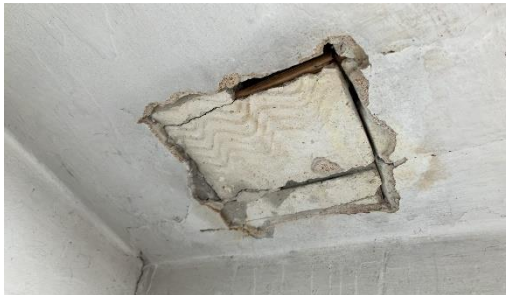
| Probenbezeichnung / Laborproben-Nr. | Material/ Probenbeschreibung | Relevante Analyseergebnisse | Einstufung/ AVV-Nummer | Foto 1 | Foto 2 |
|---|---|---|---|---|---|
| TU-HG-2OG-220-W054<br><br>Laborprobennummer:<br>- | Putz<br><br>Putz unter weißem Anstrich mit Strohanteil | Rückstellprobe<br><br>Teil der Mischprobe TU-HG-2OG-ZR,220-W058 | nicht gefährlicher Abfall<br><br>17 01 01<br>17 01 07<br>ggf. 17 09 04 wegen eines Strohanteils<br><br>Einstufung aufgrund der Analyse in der Mischprobe TU-HG-2OG-ZR,220-W058 | | |

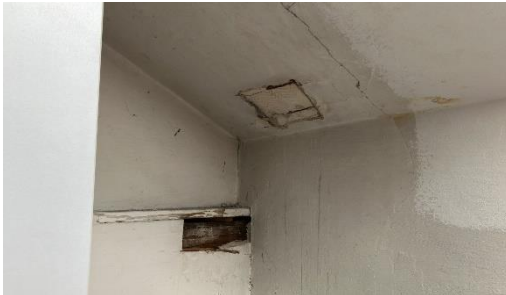
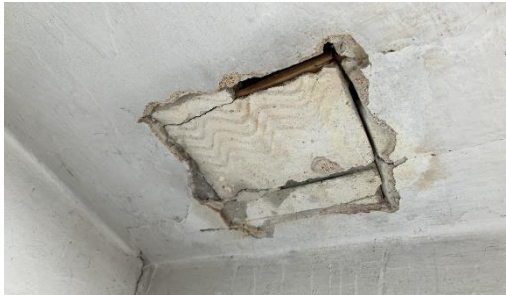
| Probenbezeichnung / Laborproben-Nr. | Material/ Probenbeschreibung | Relevante Analyseergebnisse | Einstufung/ AVV-Nummer | Foto 1 | Foto 2 |
|---|---|---|---|---|---|
| TU-HG-2OG-220-W054b<br><br>Laborprobennummer:<br>- | Putz<br><br>Putz unter weißem Anstrich mit Strohanteil | Rückstellprobe<br><br>Teil der Mischprobe TU-HG-2OG-ZR,220-W058 | nicht gefährlicher Abfall<br><br>17 01 01<br>17 01 07<br>ggf. 17 09 04 wegen eines Strohanteils<br><br>Einstufung aufgrund der Analyse in der Mischprobe TU-HG-2OG-ZR,220-W058 | | |

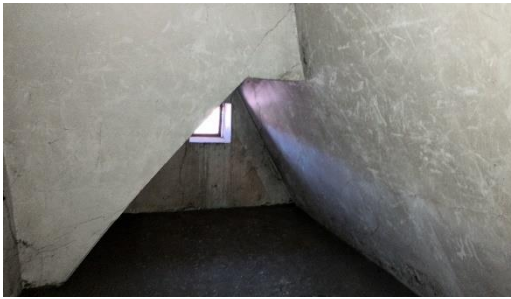
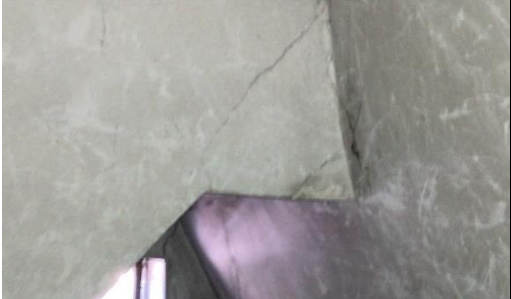
| Probenbezeichnung / Laborproben-Nr. | Material/ Probenbeschreibung | Relevante Analyseergebnisse | Einstufung/ AVV-Nummer | Foto 1 | Foto 2 |
|---|---|---|---|---|---|
| TU-HG-2OG-ZR-W052<br><br>Laborprobennummer:<br>- | Putz<br><br>Putz unter weißem Anstrich mit Strohanteil | Rückstellprobe<br><br>Teil der Mischprobe TU-HG-2OG-ZR,220-W058 | nicht gefährlicher Abfall<br><br>17 01 01<br>17 01 07<br>ggf. 17 09 04 wegen eines Strohanteils<br><br>Einstufung aufgrund der Analyse in der Mischprobe TU-HG-2OG-ZR,220-W058 | | |

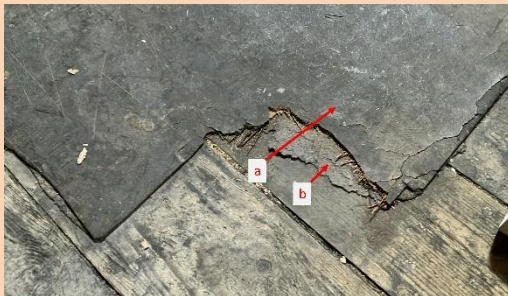
| Proben-<br>bezeich-<br>nung /<br>Labor-<br>proben-Nr. | Material/<br>Probenbe-<br>schreibung | Relevante<br>Analyseergebnisse | Einstufung/ AVV-<br>Nummer | Foto 1 | Foto 2 |
|---|---|---|---|---|---|
| TU-HG-2OG-<br>222-B055a<br><br>Labor-<br>proben-<br>nummer:<br>- | Kunststoff-<br>bodenbelag<br><br>Schwarzer<br>Kunststoff-<br>bodenbelag<br>auf rotem<br>Träger-<br>material<br>(Netz) | Rückstellprobe | nicht gefährlicher Abfall<br><br>17 09 04<br><br>"geringfügig<br>Asbesthaltig"<br><br>Beseitigung auf einer<br>Deponie/ elektronische<br>Nachweisführung<br>erforderlich<br><br><b>Einstufung aufgrund<br/>des Untersuchungs-<br/>ergebnisses von der<br/>voraussichtlich nicht<br/>vollständig trennbaren<br/>Trägerpappe (TU-HG-<br/>2OG-222-B055b)</b> | | |

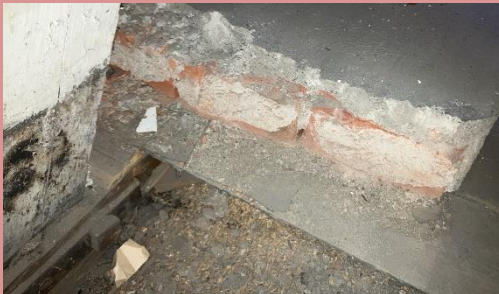
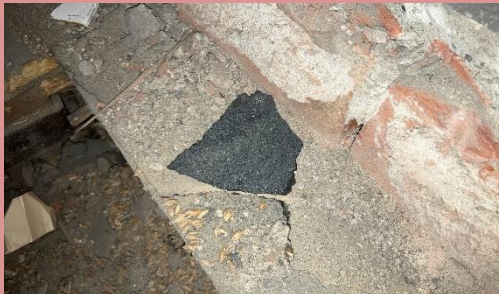
| <p>TU-HG-2OG-222-B123</p> <p>Laborprobennummer:<br/>-</p> | <p>Bitumenbahn/<br/>Dachpappe</p> <p>Dicke, schwarze Pappe zwischen Klinkersteinen und Holzbodenbelag, schwacher Teergeruch</p> | <p>Rückstellprobe</p> <p>Teil der Mischprobe TU-HG-2OG-219a,222-B120_B123</p> | <p>gefährlicher Abfall</p> <p>17 06 05*<br/>17 03 01*<br/>17 03 03*</p> <p><b>quantitative Bestimmung des Asbestgehalts nicht möglich. Ob der Grenzwert für gefährlichen Abfall überschritten wird ist nicht bekannt.</b></p> <p><b>Einstufung aufgrund der Analyseergebnisse der Mischprobe TU-HG-2OG-219a,222-B120_B123</b></p> <p><b>Zusätzlich aufgrund der Analyse anderer baugleicher Materialien aufgrund eines hohen PAK-Gehalts als gefährlicher Abfall einzustufen (TU-HG-</b></p> | | |

Diese Materialien müssen im elektronischen Nachweisverfahren erfasst und deponiert werden. Wir empfehlen das Vorgehen im Voraus mit dem Entsorger abzustimmen.

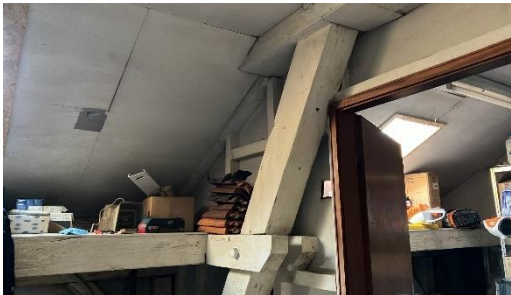
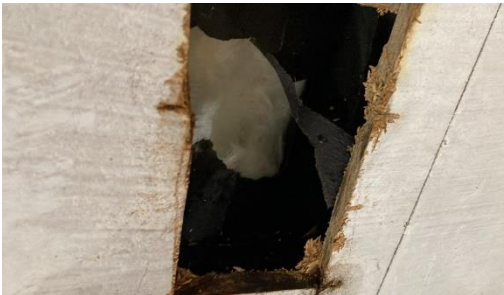
| Probenbezeichnung / Laborproben-Nr. | Material/ Probenbeschreibung | Relevante Analyseergebnisse | Einstufung/ AVV-Nummer | Foto 1 | Foto 2 |
|---|---|---|---|---|---|
| TU-HG-2OG-222-D061a<br><br>Laborprobennummer:<br>- | Bitumenbahn/<br>Dachpappe<br><br>Schwarze Pappe zwischen Spanplatte und Dämmwolle - sieht sehr neu aus | PAK: ausstehend | | | |

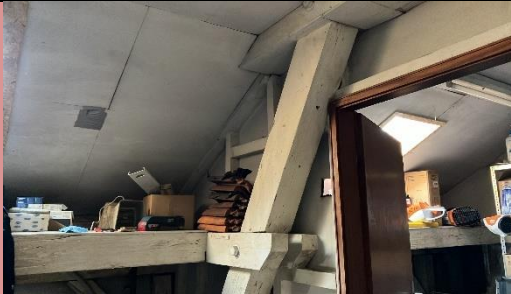
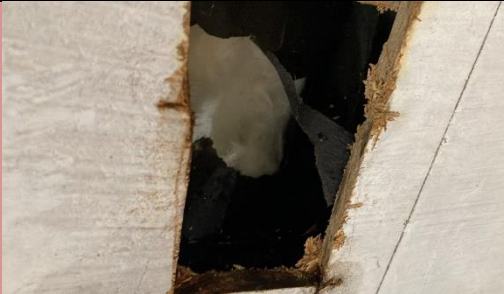
| Probenbezeichnung / Laborproben-Nr. | Material/ Probenbeschreibung | Relevante Analyseergebnisse | Einstufung/ AVV-Nummer | Foto 1 | Foto 2 |
|---|---|---|---|---|---|
| TU-HG-2OG-222-D061b<br><br>Laborprobennummer:<br>3544225 - 454878 | Dämmwolle<br><br>Weiß-graue, watteartige Dämmwolle unter Pappe | Asbest: n.n. <1 %<br><br><b>KMF: positiv</b> | gefährlicher Abfall<br><br>17 06 03* | | |

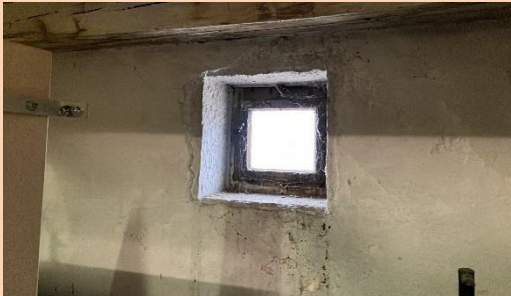
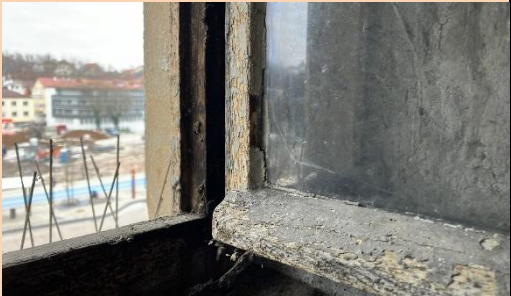
| Proben-<br>bezeich-<br>nung /<br>Labor-<br>proben-Nr. | Material/<br>Probenbe-<br>schreibung | Relevante<br>Analyseergebnisse | Einstufung/ AVV-<br>Nummer | Foto 1 | Foto 2 |
|---|---|---|---|---|---|
| TU-HG-2OG-<br>222-M025<br><br>Labor-<br>proben-<br>nummer:<br>3539317<br><br>3544186 -<br>454751<br><br>454751 | Fugenmasse<br><br>Harter,<br>weißer<br>Fensterkitt | Asbest: n.n.<br><0,001 %<br><br>PCB <sub>6</sub> : 4,50 mg/kg | nicht gefährlicher Abfall<br><br>17 09 04<br><br>„geringfügig<br>asbesthaltig“<br><br>Beseitigung auf einer<br>Deponie/ elektronische<br>Nachweisführung<br>erforderlich<br><br><b>Einstufung aufgrund<br/>der Untersuchungs-<br/>ergebnisse von<br/>anderen baugleichen<br/>Materialien (TU-HG-EG-<br/>032-M028, TU-HG-2OG-<br/>207-M040, TU-HG-2OG-<br/>215-M083)..</b> | | |

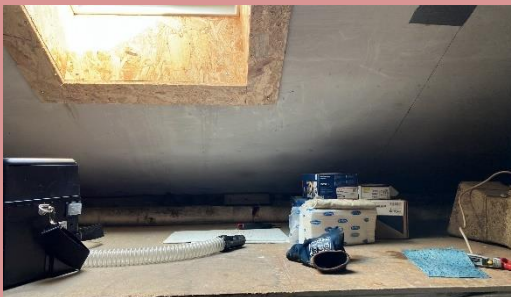
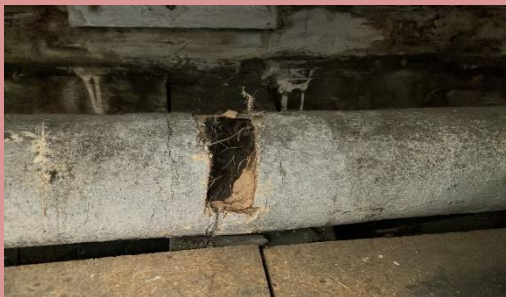
| Probenbezeichnung / Laborproben-Nr. | Material/ Probenbeschreibung | Relevante Analyseergebnisse | Einstufung/ AVV-Nummer | Foto 1 | Foto 2 |
|---|---|---|---|---|---|
| TU-HG-2OG-222-M062a<br><br>Laborprobennummer: 3544225 - 454890 | Dämmmaterial<br><br>Gipsummantelung um Rohrleitung | Asbest: n.n.<br><0,001 % | gefährlicher Abfall<br><br>17 06 05*<br><br><b>Einstufung aufgrund der Untersuchungsergebnisse von anderen baugleichen Materialien (TU-HG-2OG-219a-M045).</b> | | |

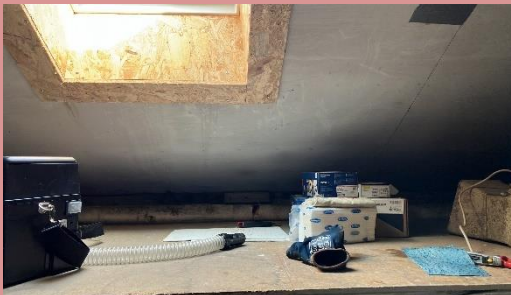
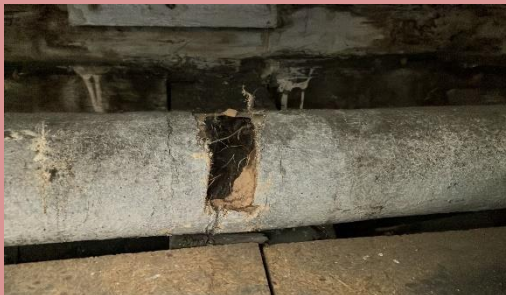
| Probenbezeichnung / Laborproben-Nr. | Material/ Probenbeschreibung | Relevante Analyseergebnisse | Einstufung/ AVV-Nummer | Foto 1 | Foto 2 |
|---|---|---|---|---|---|
| TU-HG-2OG-222-M062b<br><br>Laborprobennummer: - | Dämmwolle<br><br>Schwarze Dämmwolle unter Gipsummantelung an Rohrleitung | Rückstellprobe | gefährlicher Abfall<br><br>17 06 03*<br><br><b>Beprobungslose Einstufung aufgrund des Alters des Gebäudes</b> | | |

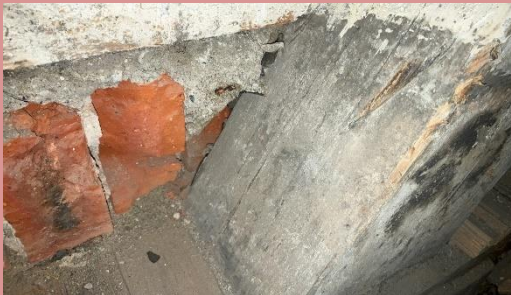
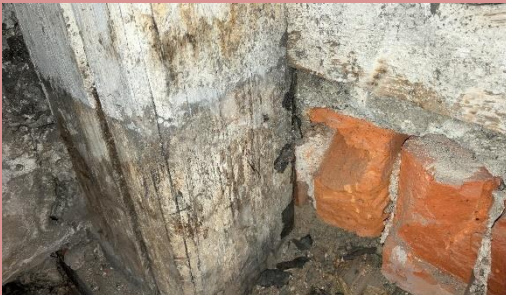
| Probenbezeichnung / Laborproben-Nr. | Material/ Probenbeschreibung | Relevante Analyseergebnisse | Einstufung/ AVV-Nummer | Foto 1 | Foto 2 |
|---|---|---|---|---|---|
| TU-HG-2OG-222-M124<br><br>Laborprobennummer: - | Bitumenbahn/<br>Dachpappe<br><br>Schwarze Pappe zwischen Holzbalken und Wand, starker Teergeruch | Rückstellprobe<br><br>Teil der Mischprobe TU-HG-2OG-219a,220,222-M119_M122_M124 | gefährlicher Abfall<br><br>17 03 01*<br>17 03 03*<br><br><b>Einstufung aufgrund der Analyse in der Mischprobe TU-HG-2OG-219a,220,222-M119_M122_M124</b> | | |

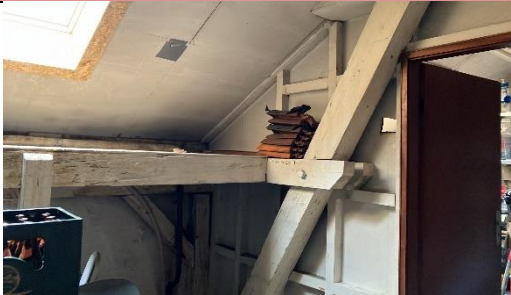
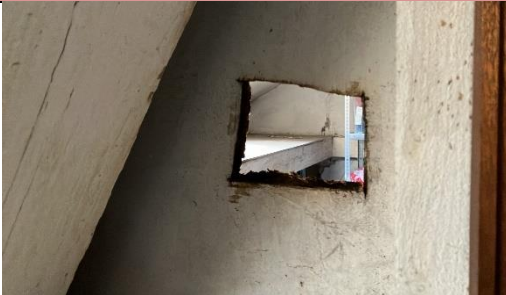
| Probenbezeichnung / Laborproben-Nr. | Material/ Probenbeschreibung | Relevante Analyseergebnisse | Einstufung/ AVV-Nummer | Foto 1 | Foto 2 |
|---|---|---|---|---|---|
| TU-HG-2OG-222-W056<br><br>Laborprobennummer: - | Holz<br><br>Spanplatte als Deckenverkleidung | Rückstellprobe | | | |

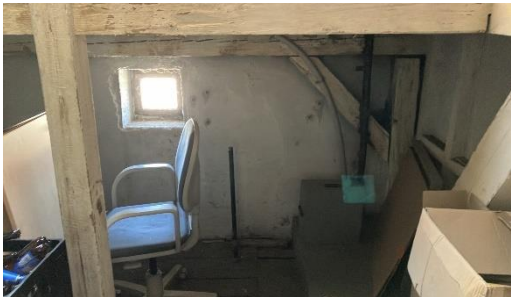
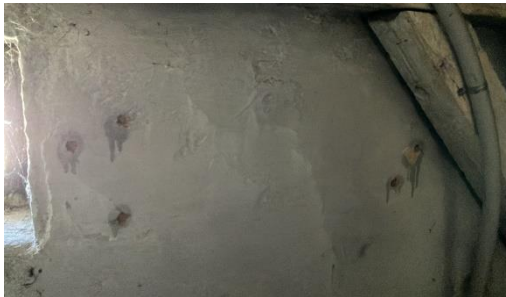
| Probenbezeichnung / Laborproben-Nr. | Material/ Probenbeschreibung | Relevante Analyseergebnisse | Einstufung/ AVV-Nummer | Foto 1 | Foto 2 |
|---|---|---|---|---|---|
| TU-HG-2OG-222-W065<br><br>Laborprobennummer: 3544225 - 454895 | Putz<br><br>Putz an der Wand, im Bereich der geplanten Bauteilöffnung und der Fenster | Asbest: n.n.<br><0,001 % | nicht gefährlicher Abfall<br><br>17 01 01<br>17 01 07<br>ggf. 17 09 04 wegen eines Strohanteils | | |

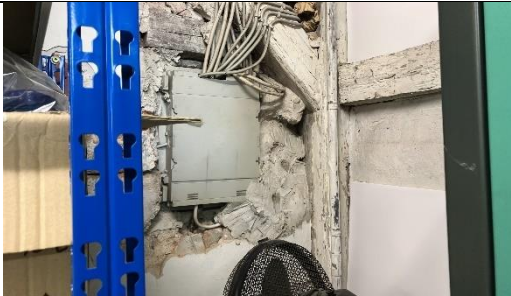
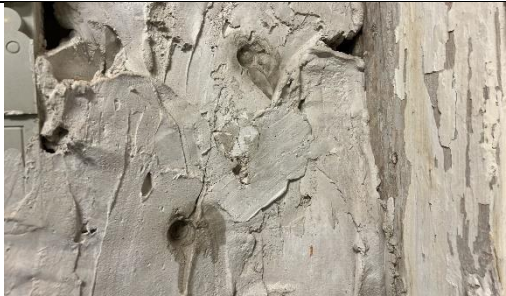
| Probenbezeichnung / Laborproben-Nr. | Material/ Probenbeschreibung | Relevante Analyseergebnisse | Einstufung/ AVV-Nummer | Foto 1 | Foto 2 |
|---|---|---|---|---|---|
| TU-HG-2OG-222-W091<br><br>Laborprobennummer: 3544157 - 454725 | Spachtelmasse<br><br>Weiße Spachtelmasse im Bereich von Kabeln | Asbest: n.n.<br><0,001 % | nicht gefährlicher Abfall<br><br>17 01 01<br>17 01 07 | | |

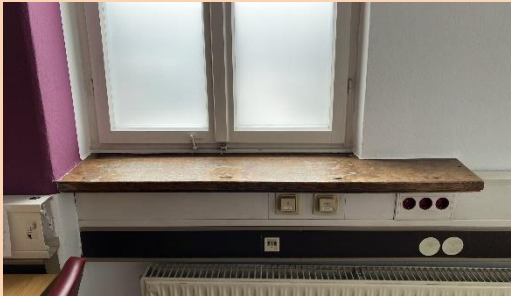
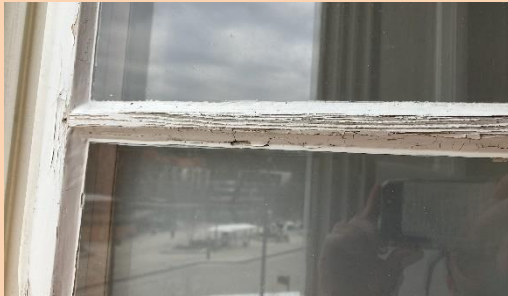
| Probenbezeichnung / Laborproben-Nr. | Material/ Probenbeschreibung | Relevante Analyseergebnisse | Einstufung/ AVV-Nummer | Foto 1 | Foto 2 |
|---|---|---|---|---|---|
| TU-HG-2OG-224-M038<br><br>Laborprobennummer:<br>- | Fugenmasse<br><br>Harter, weißer Fensterkitt | Rückstellprobe | nicht gefährlicher Abfall<br><br>17 09 04<br><br>„geringfügig asbesthaltig“<br><br>Beseitigung auf einer Deponie/ elektronische Nachweisführung erforderlich<br><br><b>Einstufung aufgrund der Untersuchungsergebnisse von anderen baugleichen Materialien (TU-HG-EG-032-M028, TU-HG-2OG-207-M040, TU-HG-2OG-215-M083).</b> | | |

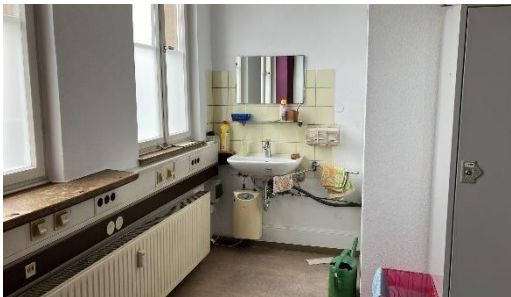
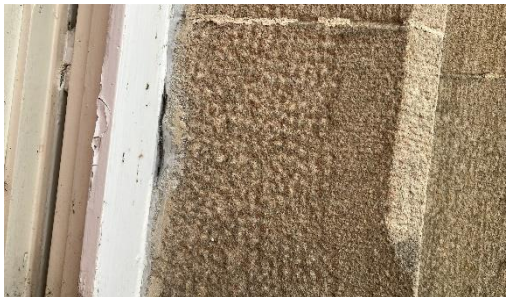
| Probenbezeichnung / Laborproben-Nr. | Material/ Probenbeschreibung | Relevante Analyseergebnisse | Einstufung/ AVV-Nummer | Foto 1 | Foto 2 |
|---|---|---|---|---|---|
| TU-HG-2OG-224-M039<br><br>Laborprobennummer:<br>- | Fugenmasse<br><br>Weiche, grau-weiße Laibungsfuge zwischen Rahmen und Natursteinwand außen, sehr wenig Material | Rückstellprobe | | | |

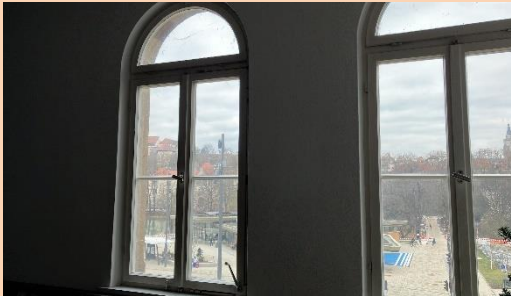
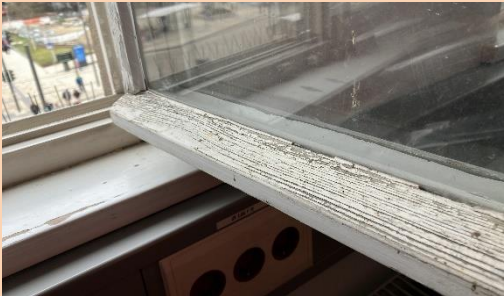
| Probenbezeichnung / Laborproben-Nr. | Material/ Probenbeschreibung | Relevante Analyseergebnisse | Einstufung/ AVV-Nummer | Foto 1 | Foto 2 |
|---|---|---|---|---|---|
| TU-HG-2OG-225-M037<br><br>Laborprobennummer:<br>- | Fugenmasse<br><br>Harter, weißer Fensterkitt, nur noch wenig am Fenster vorhanden | Rückstellprobe | nicht gefährlicher Abfall<br><br>17 09 04<br><br>„geringfügig asbesthaltig“<br><br>Beseitigung auf einer Deponie/ elektronische Nachweisführung erforderlich<br><br><b>Einstufung aufgrund der Untersuchungsergebnisse von anderen baugleichen Materialien (TU-HG-EG-032-M028, TU-HG-2OG-207-M040, TU-HG-2OG-215-M083).</b> | | |

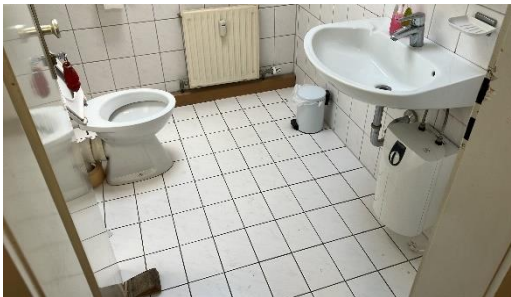
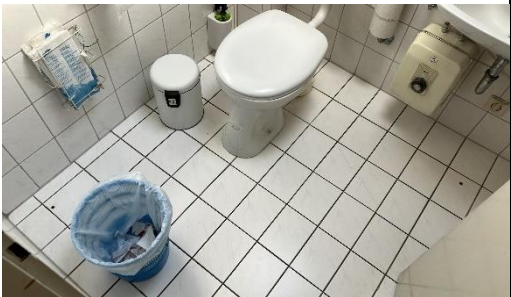
| Probenbezeichnung / Laborproben-Nr. | Material/ Probenbeschreibung | Relevante Analyseergebnisse | Einstufung/ AVV-Nummer | Foto 1 | Foto 2 |
|---|---|---|---|---|---|
| TU-HG-2OG-WCs-B085<br><br>Laborprobennummer: 3544157 - 454730 | Fliese/ Fliesenkleber<br><br>Fliesenkleber der weißen, rechteckigen Bodenfliesen, Raum 226/227a | Asbest: n.n.<br><0,001 % | nicht gefährlicher Abfall<br><br>17 01 03<br>17 01 07<br><br>Es kann nicht ausgeschlossen werden, dass unter den Fliesen eine PAK-haltige Feuchtigkeitssperre verbaut ist. | | |

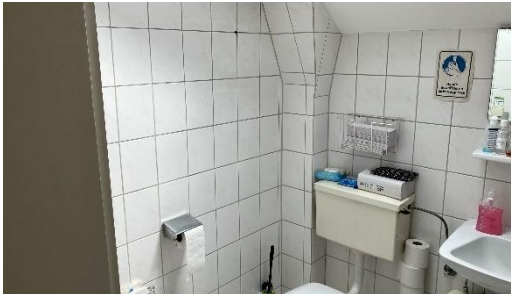
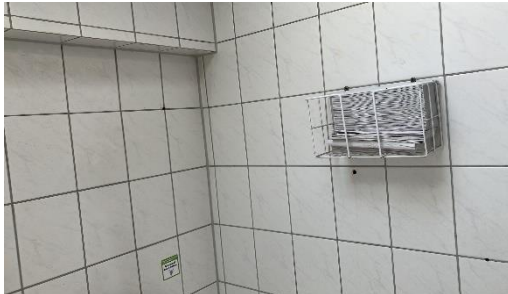
| Probenbezeichnung / Laborproben-Nr. | Material/ Probenbeschreibung | Relevante Analyseergebnisse | Einstufung/ AVV-Nummer | Foto 1 | Foto 2 |
|---|---|---|---|---|---|
| TU-HG-2OG-WCs-W084<br><br>Laborprobennummer: 3544157 - 454736 | Fliese/ Fliesenkleber<br><br>Fliesenkleber der weißen, rechteckigen Wandfliesen (nur eine Lage Fliesen)<br>Raum 226/227a | Asbest: n.n.<br><0,001 % | nicht gefährlicher Abfall<br><br>17 01 03<br>17 01 07 | | |

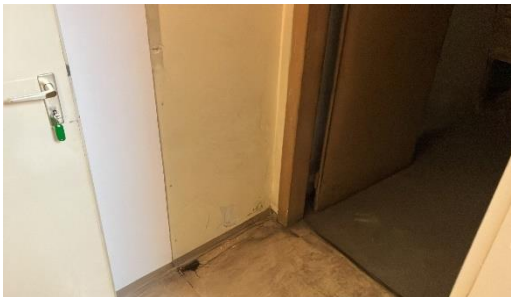
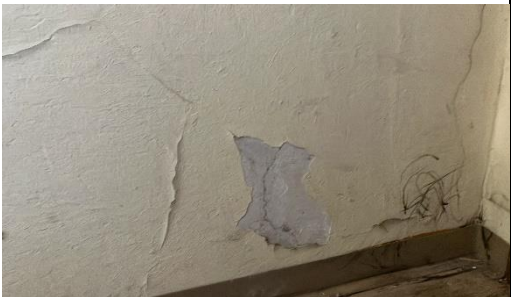
| Probenbezeichnung / Laborproben-Nr. | Material/ Probenbeschreibung | Relevante Analyseergebnisse | Einstufung/ AVV-Nummer | Foto 1 | Foto 2 |
|---|---|---|---|---|---|
| TU-HG-2OG-227b-W125<br><br>Laborprobennummer: - | Anstrich<br><br>Gelber Wandanstrich mit speckigem Glanz im Bereich hinter dem ehemaligen Einbauschränk | PCB: ausstehend | | | |

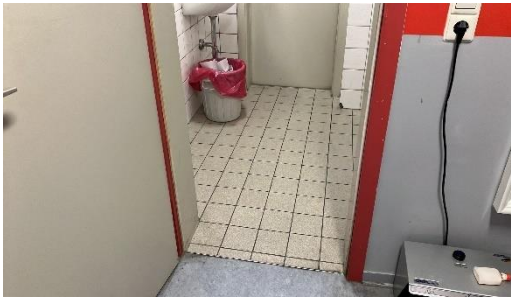
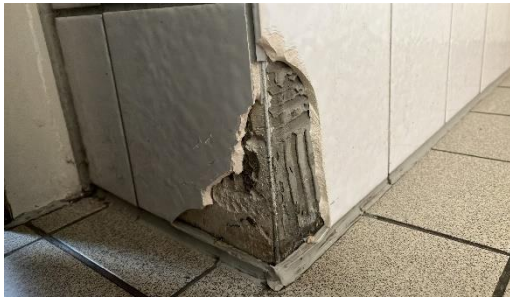
| Probenbezeichnung / Laborproben-Nr. | Material/ Probenbeschreibung | Relevante Analyseergebnisse | Einstufung/ AVV-Nummer | Foto 1 | Foto 2 |
|---|---|---|---|---|---|
| TU-HG-2OG-233a-W097<br><br>Laborprobennummer:<br>- | Fliese/ Fliesenkleber<br><br>Fliesenkleber der weißen, rechteckigen Wandfliesen (Teil einer Fliese als Rückstellprobe) | Rückstellprobe | | | |

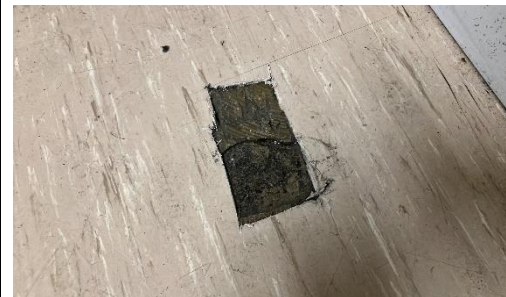
| Probenbezeichnung / Laborproben-Nr. | Material/ Probenbeschreibung | Relevante Analyseergebnisse | Einstufung/ AVV-Nummer | Foto 1 | Foto 2 |
|---|---|---|---|---|---|
| TU-HG-2OG-Flur-B090<br><br>Laborprobennummer: 3544157 - 454737 | Kunststoffbodenbelag<br><br>Beiger Kunststoffbodenbelag mit gelber Kleberseite darunter folgt eine dünne Lage Estrich und dann wieder Estrich | Asbest: n.n. <0,001 %<br><br>PCB <sub>6</sub> : k.S. | nicht gefährlicher Abfall<br><br>17 09 04 | | |

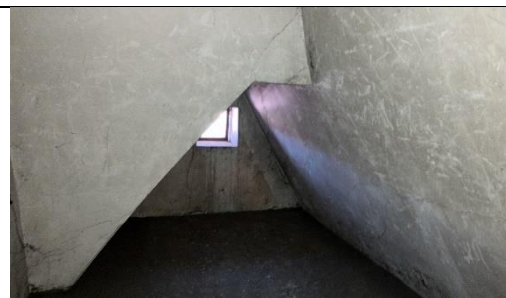
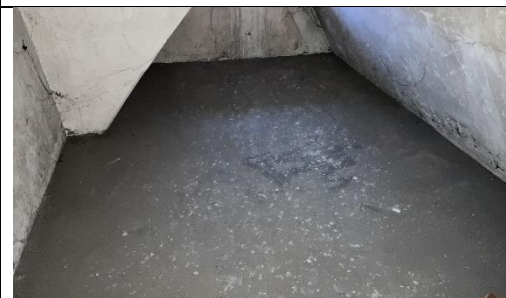
| Probenbezeichnung / Laborproben-Nr. | Material/ Probenbeschreibung | Relevante Analyseergebnisse | Einstufung/ AVV-Nummer | Foto 1 | Foto 2 |
|---|---|---|---|---|---|
| TU-HG-2OG-ZR-B064<br><br>Laborprobennummer: 3551541 - 482255 | Estrich<br><br>bei Raum 220 | Asbest: n.n. <0,001 % | nicht gefährlicher Abfall<br><br>17 01 01<br>17 01 07 | | |

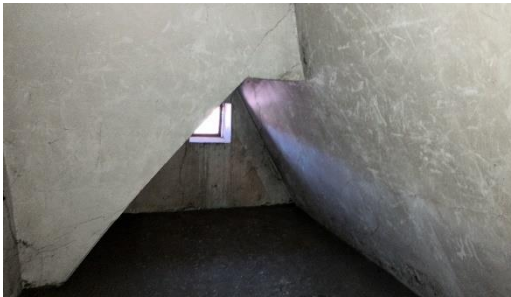
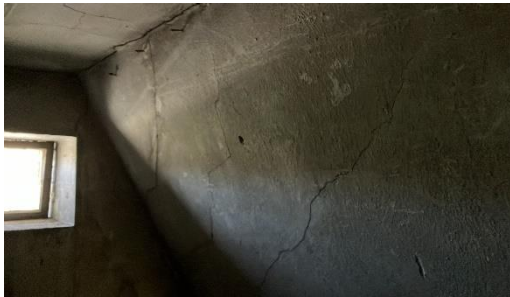
| Proben-<br>bezeich-<br>nung /<br>Labor-<br>proben-Nr. | Material/<br>Probenbe-<br>schreibung | Relevante<br>Analyseergebnisse | Einstufung/ AVV-<br>Nummer | Foto 1 | Foto 2 |
|---|---|---|---|---|---|
| TU-HG-2OG-<br>ZR-W063<br><br>Labor-<br>proben-<br>nummer:<br>- | Putz<br><br>Verputze<br>Platten ca.<br>4 cm<br>mächtig | Rückstellprobe | nicht gefährlicher Abfall<br><br>17 01 01<br>17 01 07<br>ggf. 17 09 04 wegen<br>eines Strohanteils<br><br><b>Einstufung aufgrund<br/>der Untersuchungs-<br/>ergebnisse von<br/>anderen baugleichen<br/>Materialien (TU-HG-<br/>2OG-ZR,220-W058).</b> | | |

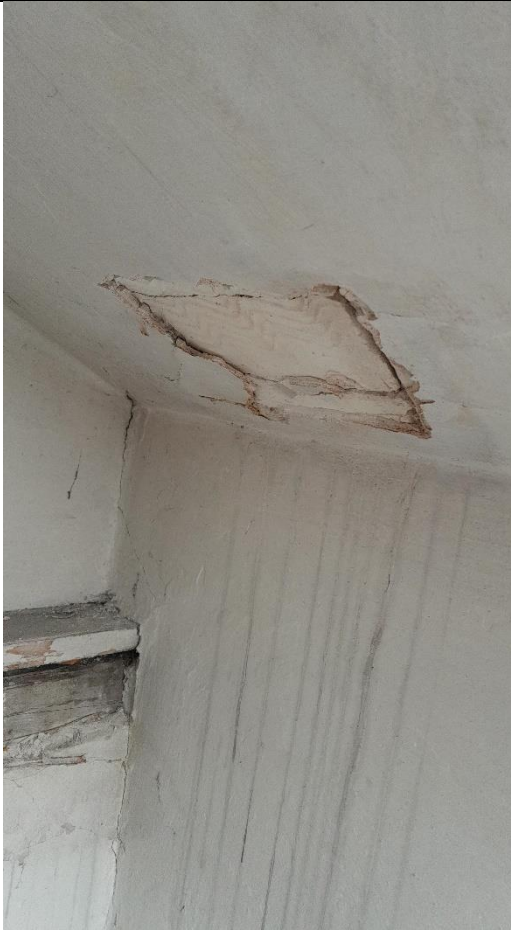
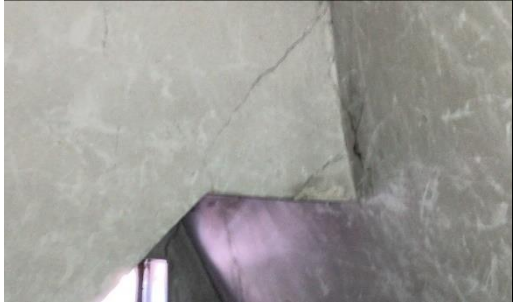
| TU-HG-2OG-ZR,220-W058<br><br>Laborprobennummer:<br>3539271 - 427721 | Putz<br><br>Putz unter weißem Anstrich mit Strohanteil | Asbest: n.n. <0,001 %<br><br>Mischprobe aus TU-HG-2OG-ZR-W052, TU-HG-2OG-220-W053, TU-HG-2OG-220-W054, TU-HG-2OG-220-W054b | nicht gefährlicher Abfall<br><br>17 01 01<br>17 01 07<br>ggf. 17 09 04 wegen eines Strohanteils | | |

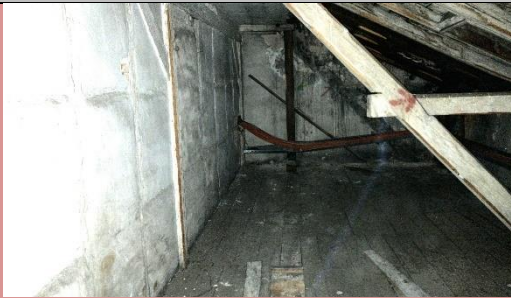
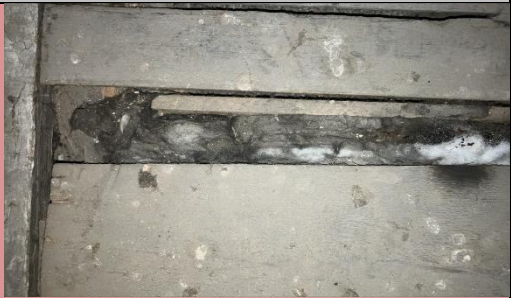
| Probenbezeichnung / Laborproben-Nr. | Material/ Probenbeschreibung | Relevante Analyseergebnisse | Einstufung/ AVV-Nummer | Foto 1 | Foto 2 |
|---|---|---|---|---|---|
| TU-HG-DG-301-B072<br><br>Laborprobennummer: 3544225 - 454914 | Dämmwolle<br><br>Dämmwolle als Teil der Auffüllung im Boden unter Holzdielen | <b>KMF: positiv</b> | gefährlicher Abfall<br><br>17 06 03* | | |

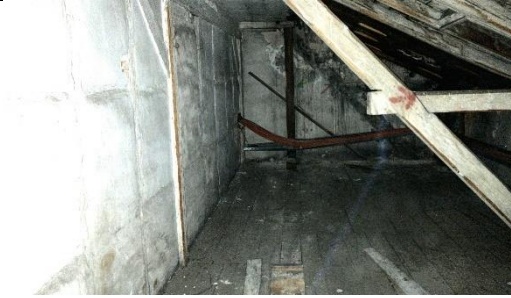
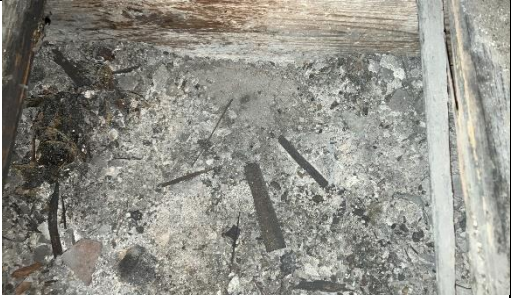
| Probenbezeichnung / Laborproben-Nr. | Material/ Probenbeschreibung | Relevante Analyseergebnisse | Einstufung/ AVV-Nummer | Foto 1 | Foto 2 |
|---|---|---|---|---|---|
| TU-HG-DG-301-B073<br><br>Laborprobennummer: - | Schlacke<br><br>Schlackenfüllung unter den Holzdielen | Rückstellprobe | | | |

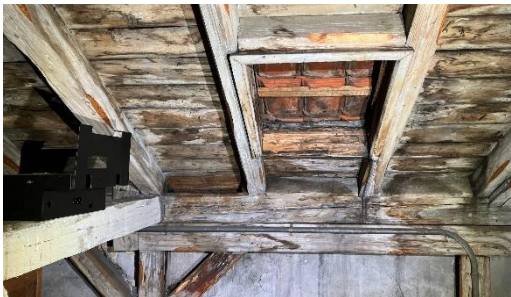
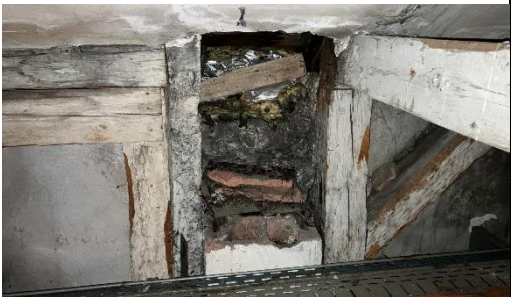
| Probenbezeichnung / Laborproben-Nr. | Material/ Probenbeschreibung | Relevante Analyseergebnisse | Einstufung/ AVV-Nummer | Foto 1 | Foto 2 |
|---|---|---|---|---|---|
| TU-HG-DG-301-D032<br><br>Laborprobennummer: 3524994 - 376453 | Bitumenbahn/<br>Dachpappe<br><br>Schwarze, dünne Dachpappe im Fensterbereich unter den Ziegeln des Dachs | Asbest: n.n.<br><0,001 %<br><br>PAK <sub>16</sub> : 70,00 mg/kg | nicht gefährlicher Abfall<br><br>17 03 02 | | |

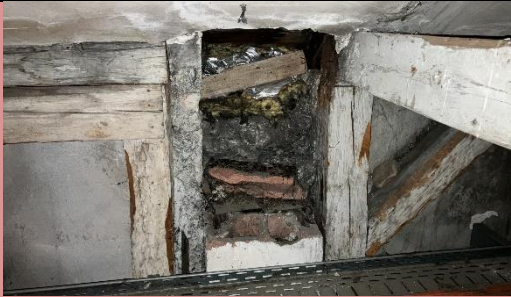
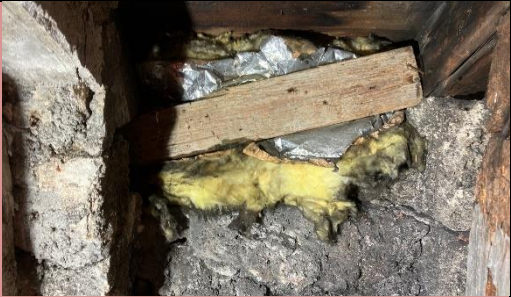
| Probenbezeichnung / Laborproben-Nr. | Material/ Probenbeschreibung | Relevante Analyseergebnisse | Einstufung/ AVV-Nummer | Foto 1 | Foto 2 |
|---|---|---|---|---|---|
| TU-HG-DG-301-D033<br><br>Laborprobennummer: 3545574 - 459941 | Dämmwolle<br><br>Gelbe Dämmwolle im Bereich eines ehemaligen Kamins | <b>KMF: positiv</b> | gefährlicher Abfall<br><br>17 06 03* | | |

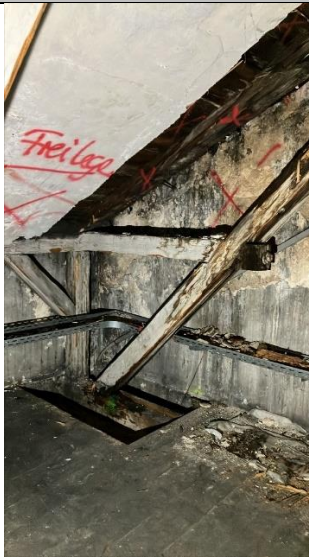
| Probenbezeichnung / Laborproben-Nr. | Material/ Probenbeschreibung | Relevante Analyseergebnisse | Einstufung/ AVV-Nummer | Foto 1 | Foto 2 |
|---|---|---|---|---|---|
| TU-HG-DG-301-D126<br><br>Laborprobennummer: 3565612 - 528523 | Bitumenbahn/<br>Dachpappe<br><br>Schwarze, dicke Dachpappe auf der Holzverkleidung der Dachkonstruktion | Asbest: n.n.<br><0,001 %<br><br>PAK <sub>16</sub> : 90,00 mg/kg | nicht gefährlicher Abfall<br><br>17 03 02 | | |

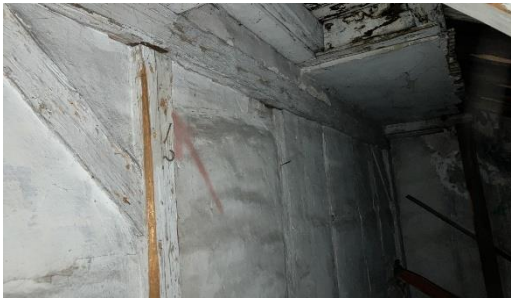
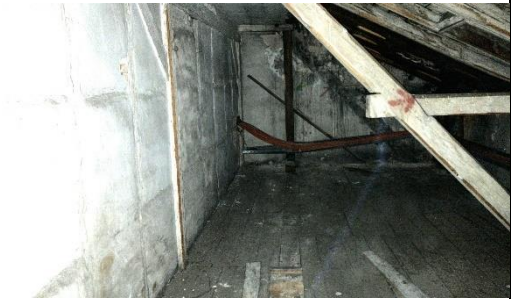
| Probenbezeichnung / Laborproben-Nr. | Material/ Probenbeschreibung | Relevante Analyseergebnisse | Einstufung/ AVV-Nummer | Foto 1 | Foto 2 |
|---|---|---|---|---|---|
| TU-HG-DG-301,305-W071<br><br>Laborprobennummer: 3544225 - 454916 | Putz<br><br>Putz im Bereich der geplanten Bauteilöffnung | Asbest: n.n.<br><0,001 % | nicht gefährlicher Abfall<br><br>17 01 01<br>17 01 07<br>ggf. 17 09 04 wegen eines Strohanteils | | |

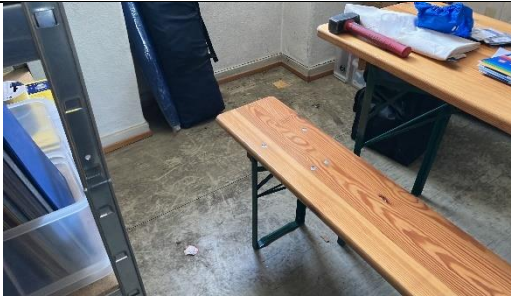
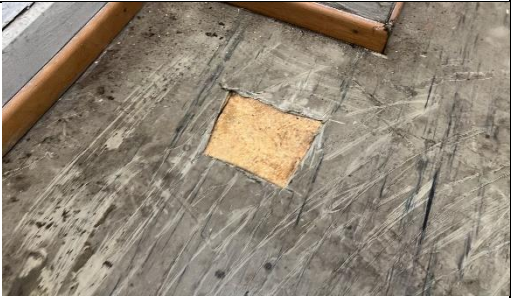
| Probenbezeichnung / Laborproben-Nr. | Material/ Probenbeschreibung | Relevante Analyseergebnisse | Einstufung/ AVV-Nummer | Foto 1 | Foto 2 |
|---|---|---|---|---|---|
| TU-HG-DG-302-B077<br><br>Laborprobennummer: 3544225 - 454926 | Kunststoffbodenbelag<br><br>Kunststoffbodenbelag mit gelber Kleberseite auf Spanholz | Asbest: n.n.<br><0,001 %<br><br>PCB <sub>6</sub> : k.S. | nicht gefährlicher Abfall<br><br>17 09 04 | | |

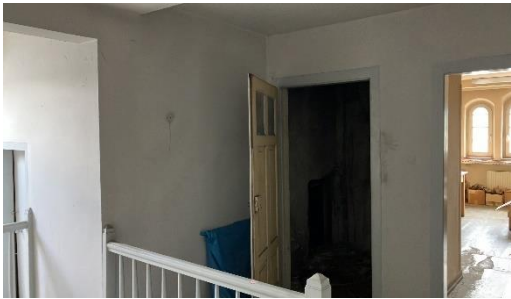
| Probenbezeichnung / Laborproben-Nr. | Material/ Probenbeschreibung | Relevante Analyseergebnisse | Einstufung/ AVV-Nummer | Foto 1 | Foto 2 |
|---|---|---|---|---|---|
| TU-HG-DG-302,304,306 a-W075<br><br>Laborprobennummer: 3544225 - 454932 | Putz<br><br>Putz von massiven Wänden aus drei Räumen | Asbest: n.n.<br><0,001 % | nicht gefährlicher Abfall<br><br>17 01 01<br>17 01 07<br>ggf. 17 09 04 wegen eines Strohanteils | | |

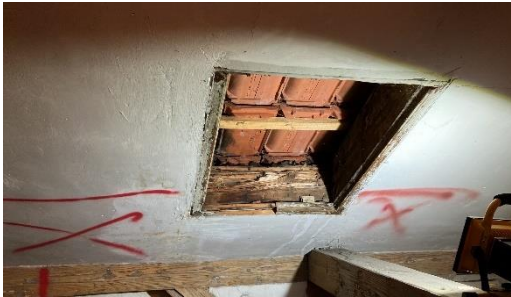
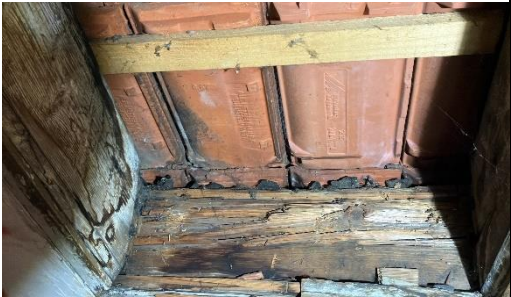
| Probenbezeichnung / Laborproben-Nr. | Material/ Probenbeschreibung | Relevante Analyseergebnisse | Einstufung/ AVV-Nummer | Foto 1 | Foto 2 |
|---|---|---|---|---|---|
| TU-HG-DG-303-D127<br><br>Laborprobennummer:<br>- | Bitumenbahn/<br>Dachpappe<br><br>Schwarze, dünne Dachpappe auf der Holzverkleidung in der Dachkonstruktion, kein auffälliger Geruch | Rückstellprobe | nicht gefährlicher Abfall<br><br>17 03 02<br><br><b>Einstufung aufgrund der Untersuchungsergebnisse von anderen baugleichen Materialien (TU-HG-DG-301-D126, TU-HG-DG-301-D032, TU-HG-2OG-205-D066, TU-HG-2OG-202b-D068)</b> | | |

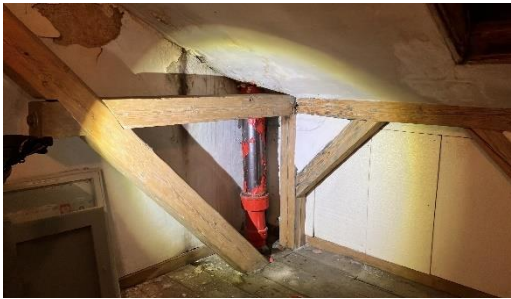
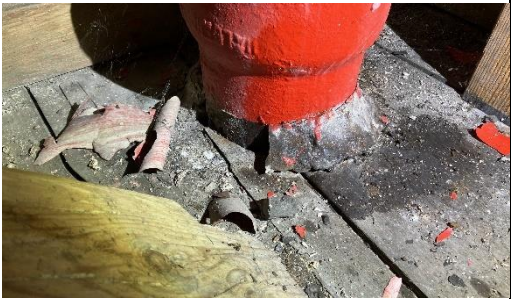
| Proben-<br>bezeich-<br>nung /<br>Labor-<br>proben-Nr. | Material/<br>Probenbe-<br>schreibung | Relevante<br>Analyseergebnisse | Einstufung/ AVV-<br>Nummer | Foto 1 | Foto 2 |
|---|---|---|---|---|---|
| TU-HG-DG-<br>303-M019<br><br>Labor-<br>proben-<br>nummer:<br>- | Dichtung/<br>Spachtel-<br>masse<br><br>Harte Rohr-<br>dichtung<br>zwischen<br>Rohr und<br>Boden | Rückstellprobe | | | |

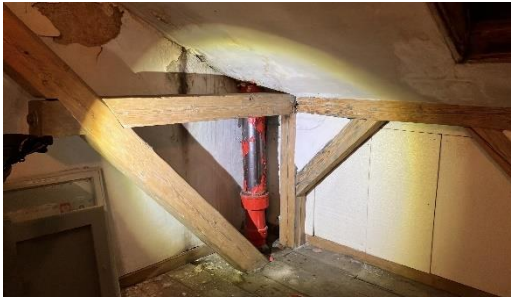
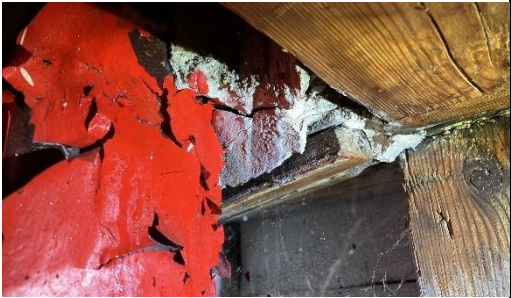
| Proben-<br>bezeich-<br>nung /<br>Labor-<br>proben-Nr. | Material/<br>Probenbe-<br>schreibung | Relevante<br>Analyseergebnisse | Einstufung/ AVV-<br>Nummer | Foto 1 | Foto 2 |
|---|---|---|---|---|---|
| TU-HG-DG-<br>303-M020<br><br>Labor-<br>proben-<br>nummer:<br>3531998 -<br>401888 | Dichtung/<br>Spachtel-<br>masse<br><br>Spachtel-<br>masse im<br>oberen<br>Bereich des<br>Rohrs | Asbest: n.n.<br><0,001 % | nicht gefährlicher Abfall | | |

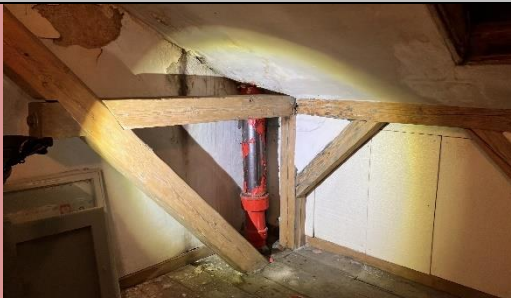
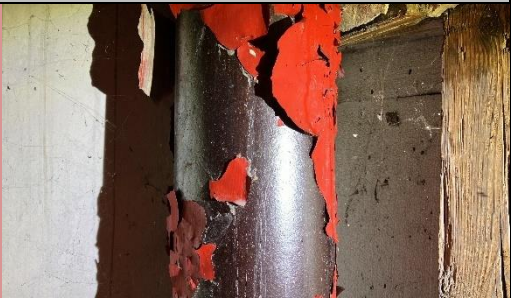
| Probenbezeichnung / Laborproben-Nr. | Material/ Probenbeschreibung | Relevante Analyseergebnisse | Einstufung/ AVV-Nummer | Foto 1 | Foto 2 |
|---|---|---|---|---|---|
| TU-HG-DG-303-M021<br><br>Laborprobennummer: 3524994 - 376471 | Anstrich<br><br>Roter Farbanstrich am Rohr | Asbest: n.n.<br><0,001 %<br><br>PAK <sub>16</sub> : 12,00 mg/kg<br><br>PCB <sub>6</sub> : k.S.<br><br><b>Blei: 48.000 mg/kg,</b><br><b>Chrom: 9.300 mg/kg</b> | gefährlicher Abfall<br><br>08 01 17* | | |

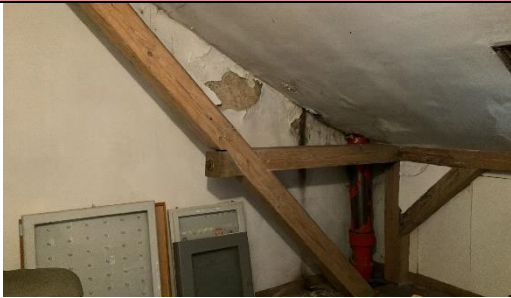
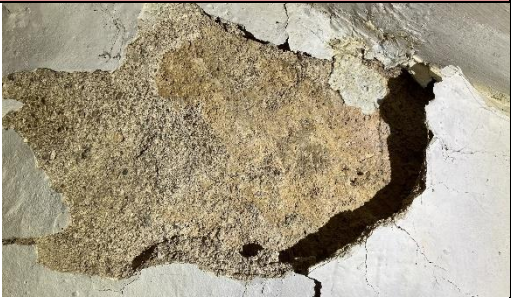
| Probenbezeichnung / Laborproben-Nr. | Material/ Probenbeschreibung | Relevante Analyseergebnisse | Einstufung/ AVV-Nummer | Foto 1 | Foto 2 |
|---|---|---|---|---|---|
| TU-HG-DG-303-W035<br><br>Laborprobennummer: 3524994 - 376474 | Putz<br><br>Putz an der Wand, bröckelt bereits stark ab | Asbest: n.n.<br><0,001 % | nicht gefährlicher Abfall<br><br>17 01 01<br>17 01 07<br>ggf. 17 09 04 wegen eines Strohanteils | | |

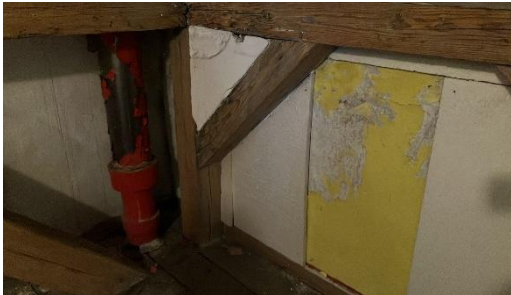
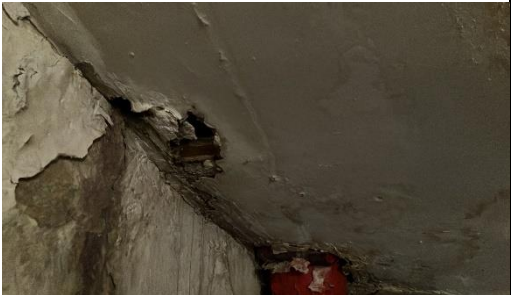
| Probenbezeichnung / Laborproben-Nr. | Material/ Probenbeschreibung | Relevante Analyseergebnisse | Einstufung/ AVV-Nummer | Foto 1 | Foto 2 |
|---|---|---|---|---|---|
| TU-HG-DG-303-W070<br><br>Laborprobennummer: 3544225 - 454933 | Putz<br><br>Putz unter den Styroporplatten mit Resten von gelbem Wandanstrich und aus der Dachschräge | Asbest: n.n.<br><0,001 % | nicht gefährlicher Abfall<br><br>17 01 01<br>17 01 07<br>ggf. 17 09 04 wegen eines Strohanteils | | |
