## FABB3 - Tübingen

### Gebäudeschadstoffbericht

#### Stufe A und Stufe B

#### DB InfraGO AG

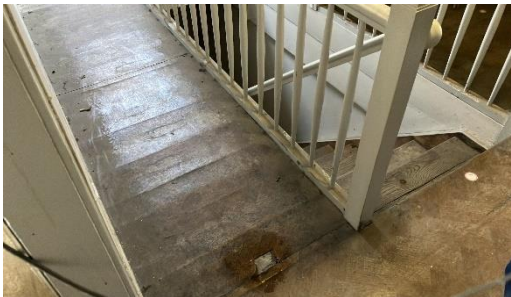
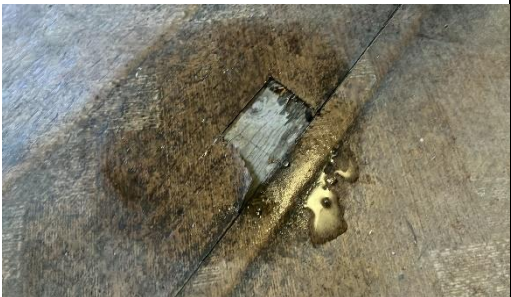
| Probenbezeichnung / Laborproben-Nr. | Material/ Probenbeschreibung | Relevante Analyseergebnisse | Einstufung/ AVV-Nummer | Foto 1 | Foto 2 |
|---|---|---|---|---|---|
| TU-HG-DG-304-B076<br><br>Laborprobennummer: 3544225 - 454934 | Kunststoffbodenbelag<br><br>Kunststoffbodenbelag auf Holzdielen mit dunkler Kleberseite, Pappe als Trägermaterial | Asbest: n.n. <0,001 %<br><br>PAK <sub>16</sub> : 41,00 mg/kg<br><br>PCB <sub>6</sub> : 4,30 mg/kg | nicht gefährlicher Abfall<br><br>17 09 04 | | |

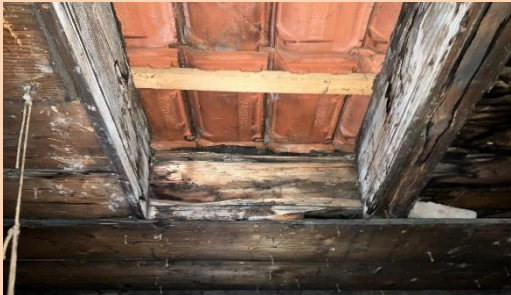
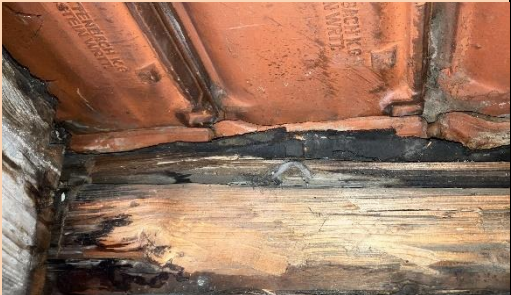
| Probenbezeichnung / Laborproben-Nr. | Material/ Probenbeschreibung | Relevante Analyseergebnisse | Einstufung/ AVV-Nummer | Foto 1 | Foto 2 |
|---|---|---|---|---|---|
| TU-HG-DG-305-D074<br><br>Laborprobennummer: 3544225 - 454937 | Bitumenbahn/ Dachpappe<br><br>Dachpappe im Bereich des Fensters | <b>Asbest: positiv<br/>Chrysotilasbest<br/>0,004 %</b> | nicht gefährlicher Abfall<br><br>17 03 02<br><br>„geringfügig asbesthaltig“<br><br>Beseitigung auf einer Deponie/ elektronische Nachweisführung erforderlich | | |

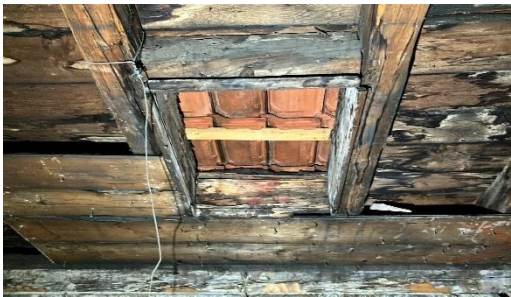
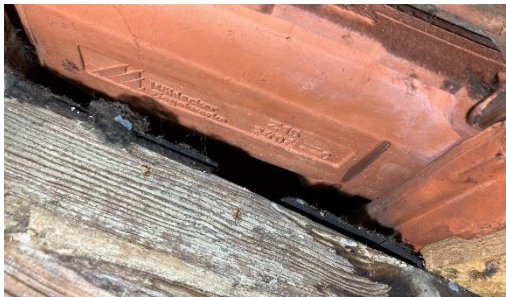
| Probenbezeichnung / Laborproben-Nr. | Material/ Probenbeschreibung | Relevante Analyseergebnisse | Einstufung/ AVV-Nummer | Foto 1 | Foto 2 |
|---|---|---|---|---|---|
| TU-HG-DG-305-D128<br><br>Laborprobennummer:<br>- | Bitumenbahn/<br>Dachpappe<br><br>Schwarze Pappe auf der Holzkonstruktion im Dachaufbau, im Bereich des Fensters, kein auffälliger Geruch | Rückstellprobe | nicht gefährlicher Abfall<br><br>17 03 02<br><br><b>Einstufung aufgrund der Untersuchungsergebnisse von anderen baugleichen Materialien (TU-HG-DG-301-D126, TU-HG-DG-301-D032, TU-HG-20G-205-D066, TU-HG-20G-202b-D068)</b> | | |

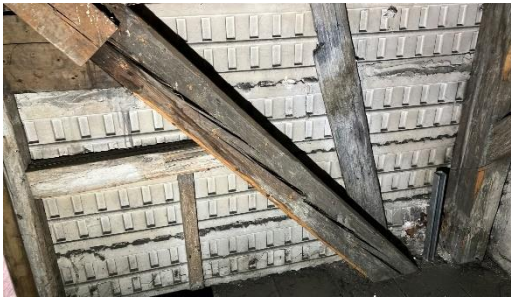
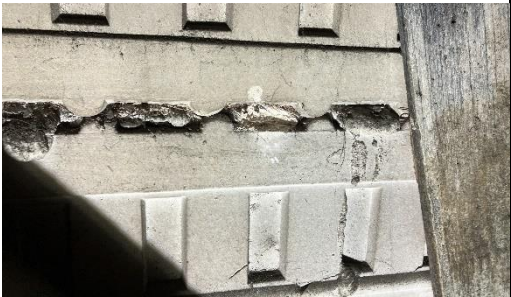
| Probenbezeichnung / Laborproben-Nr. | Material/ Probenbeschreibung | Relevante Analyseergebnisse | Einstufung/ AVV-Nummer | Foto 1 | Foto 2 |
|---|---|---|---|---|---|
| TU-HG-DG-305-W129<br><br>Laborprobennummer: 3565612 - 528527 | Fugenmasse, Spachtelmasse<br><br>Mörtel zwischen Zementsteinen als Zwischenwand, vermutlich nachträglich eingebaut. | Asbest: n.n.<br><0,001 % | Nicht gefährlicher Abfall<br><br>17 01 01<br>17 01 07 | | |

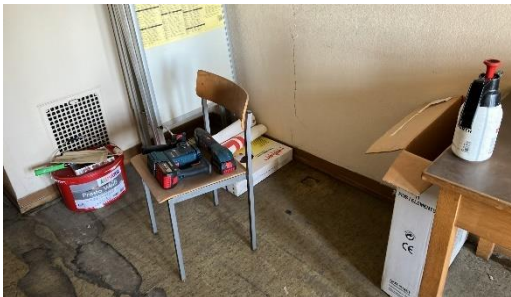
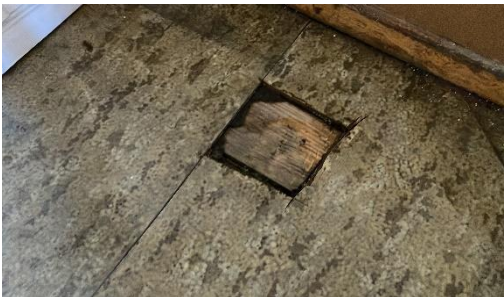
| Probenbezeichnung / Laborproben-Nr. | Material/ Probenbeschreibung | Relevante Analyseergebnisse | Einstufung/ AVV-Nummer | Foto 1 | Foto 2 |
|---|---|---|---|---|---|
| TU-HG-DG-306a-B078<br><br>Laborprobennummer: 3544225 - 454987 | Kunststoffbodenbelag<br><br>Kunststoffbodenbelag auf Holzdielen mit dunkler Kleberseite, Pappe als Trägermaterial | Asbest: n.n.<br><0,001 %<br><br>PAK <sub>16</sub> : 6,60 mg/kg<br><br>PCB <sub>6</sub> : k.S. | nicht gefährlicher Abfall<br><br>17 09 04 | | |

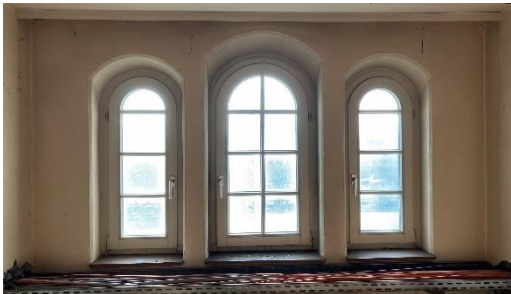
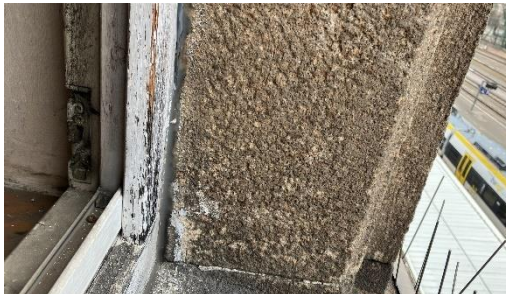
| Probenbezeichnung / Laborproben-Nr. | Material/ Probenbeschreibung | Relevante Analyseergebnisse | Einstufung/ AVV-Nummer | Foto 1 | Foto 2 |
|---|---|---|---|---|---|
| TU-HG-DG-306a-M022<br><br>Laborprobennummer: 3524994 - 376475 | Fugenmasse<br><br>Durchsichtige, weiche Fensterlaibungsmasse zwischen Fensterrahmen und Außenwand (Naturstein) | Asbest: n.n.<br><0,001 % | nicht gefährlicher Abfall<br><br>17 09 04 | | |

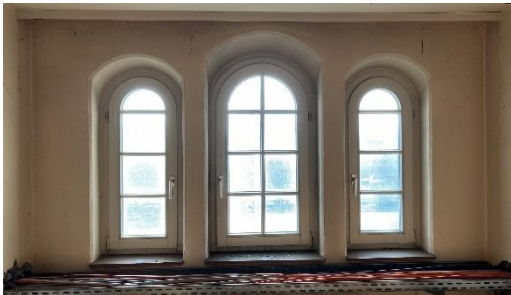
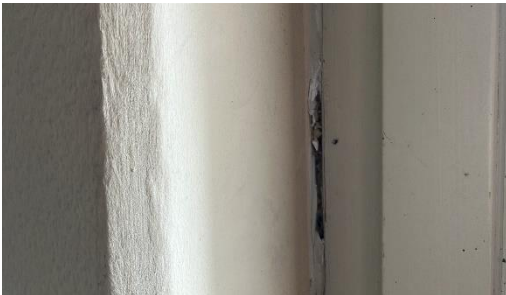
| Probenbezeichnung / Laborproben-Nr. | Material/ Probenbeschreibung | Relevante Analyseergebnisse | Einstufung/ AVV-Nummer | Foto 1 | Foto 2 |
|---|---|---|---|---|---|
| TU-HG-DG-306a-M023<br><br>Laborprobennummer: 3524994 - 376479 | Fugenmasse<br><br>Weiße, weiche Laibungsfuge im Innenbereich zwischen Rahmen und Fensterbrett | Asbest: n.n.<br><0,001 % | nicht gefährlicher Abfall<br><br>17 09 04 | | |

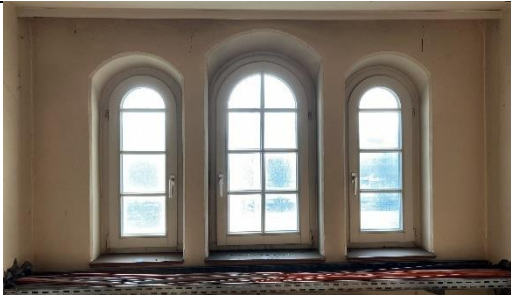
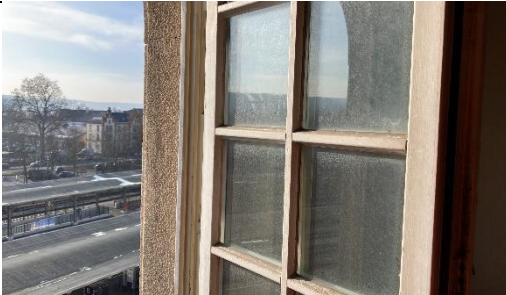
| Probenbezeichnung / Laborproben-Nr. | Material/ Probenbeschreibung | Relevante Analyseergebnisse | Einstufung/ AVV-Nummer | Foto 1 | Foto 2 |
|---|---|---|---|---|---|
| TU-HG-DG-306a-M024<br><br>Laborprobennummer: 3524994 - 376480 | Fugenmasse<br><br>Weißer, weicher Fensterkitt zwischen Glas und Rahmen | Asbest: n.n.<br><0,001 % | nicht gefährlicher Abfall<br><br>17 09 04 | | |

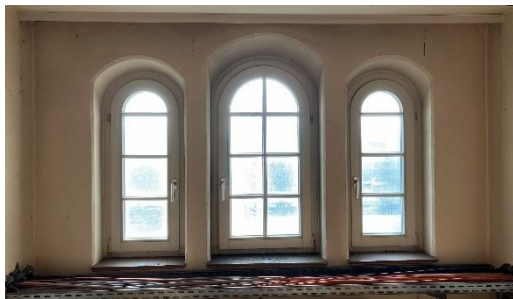
| Proben-<br>bezeich-<br>nung /<br>Labor-<br>proben-Nr. | Material/<br>Probenbe-<br>schreibung | Relevante<br>Analyseergebnisse | Einstufung/ AVV-<br>Nummer | Foto 1 | Foto 2 |
|---|---|---|---|---|---|
| TU-HG-DG-<br>306a-M234<br><br>Labor-<br>proben-<br>nummer:<br>3539317 -<br>427859 | Fugenmasse<br><br>Weicher,<br>weißer<br>Fensterkitt<br>und<br>Laibungs-<br>fuge auf der<br>Innenseite<br>der Fenster | PCB <sub>6</sub> : k.S. | nicht gefährlicher Abfall<br><br>17 09 04 | | |

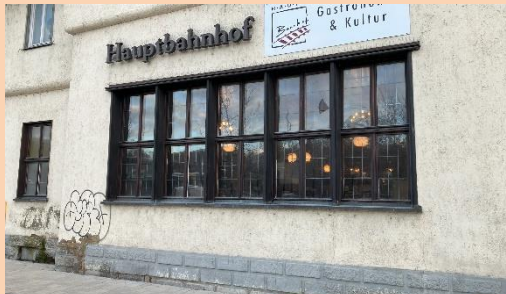
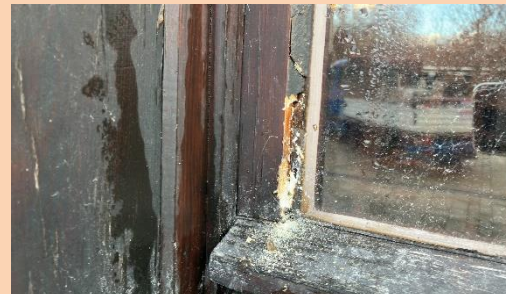
| Probenbezeichnung / Laborproben-Nr. | Material/ Probenbeschreibung | Relevante Analyseergebnisse | Einstufung/ AVV-Nummer | Foto 1 | Foto 2 |
|---|---|---|---|---|---|
| TU-G-EG-008-M017<br><br>Laborprobennummer: 3523936 - 372710 | Fugenmasse<br><br>Harter Fensterkitt mit braunem Anstrich an der Außenseite der Fenster | Asbest: n.n.<br><0,001 % | nicht gefährlicher Abfall<br><br>17 09 04<br><br>„geringfügig asbesthaltig“<br><br>Beseitigung auf einer Deponie/ elektronische Nachweisführung erforderlich<br><br><b>Einstufung aufgrund der Untersuchungsergebnisse von anderen baugleichen Materialien.</b> | | |

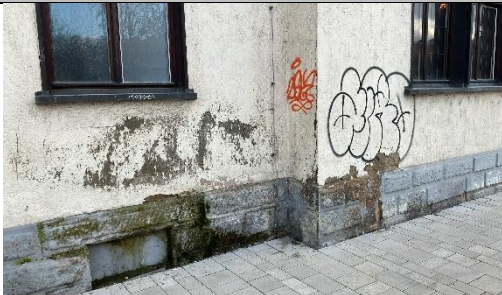
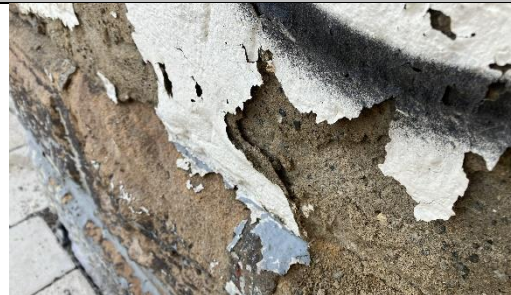
| Probenbezeichnung / Laborproben-Nr. | Material/ Probenbeschreibung | Relevante Analyseergebnisse | Einstufung/ AVV-Nummer | Foto 1 | Foto 2 |
|---|---|---|---|---|---|
| TU-G-EG-008-W018<br><br>Laborprobennummer: 3523936 - 372713 | Putz<br><br>Putz der Außenwand unter gelbem Anstrich | Asbest: n.n.<br><0,001 % | nicht gefährlicher Abfall<br><br>17 01 01<br>17 01 07 | | |

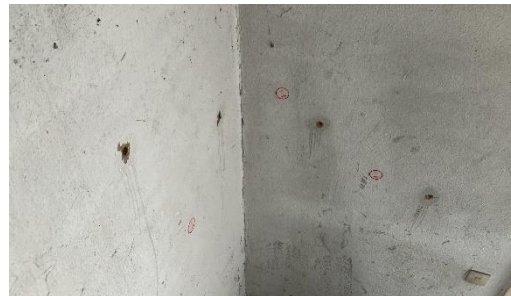
| Probenbezeichnung / Laborproben-Nr. | Material/ Probenbeschreibung | Relevante Analyseergebnisse | Einstufung/ AVV-Nummer | Foto 1 | Foto 2 |
|---|---|---|---|---|---|
| TU-G-10G-150b-W114<br><br>Laborprobennummer: 3548310 - 470637 | Putz<br><br>Putz im Bereich des Treppenaufgangs<br><br><b>Dargestellt</b> im Plan des Dachgeschosses | Asbest: n.n.<br><0,001 % | nicht gefährlicher Abfall<br><br>17 01 01<br>17 01 07 | | |

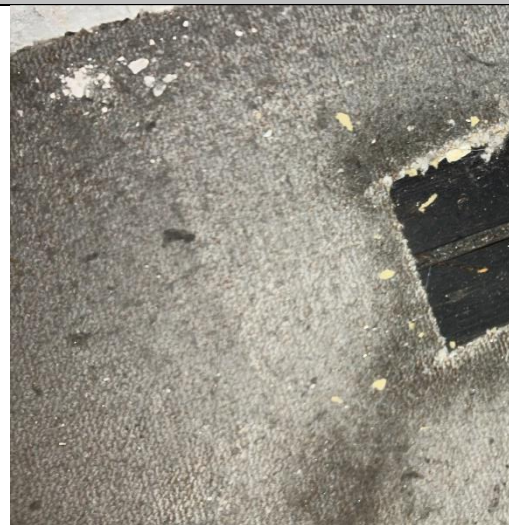
| Probenbezeichnung / Laborproben-Nr. | Material/ Probenbeschreibung | Relevante Analyseergebnisse | Einstufung/ AVV-Nummer | Foto 1 | Foto 2 |
|---|---|---|---|---|---|
| TU-G-DG-237-B105<br><br>Laborprobennummer:<br>- | Teppich<br><br>Grauer Treppich auf gelbem Trägermaterial, darunter folgt Tapete, nicht geklebt. | Rückstellprobe | | | |

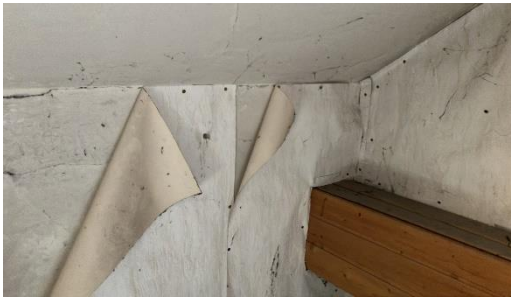
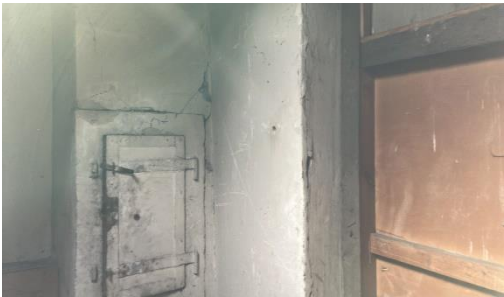
| Probenbezeichnung / Laborproben-Nr. | Material/ Probenbeschreibung | Relevante Analyseergebnisse | Einstufung/ AVV-Nummer | Foto 1 | Foto 2 |
|---|---|---|---|---|---|
| TU-G-DG-237,238-W100<br><br>Laborprobennummer: - | Putz<br><br>Putz von den Innenwänden unterhalb der Tapete | Rückstellprobe<br><br>Teil der Mischprobe TU-G-DG-237,238-W100_D103 | nicht gefährlicher Abfall<br><br>17 01 01<br>17 01 07<br>ggf. 17 09 04 wegen eines Strohanteils<br><br><b>Einstufung aufgrund der Analyse in der Mischprobe TU-G-DG-237,238-W100_D103</b> | | |

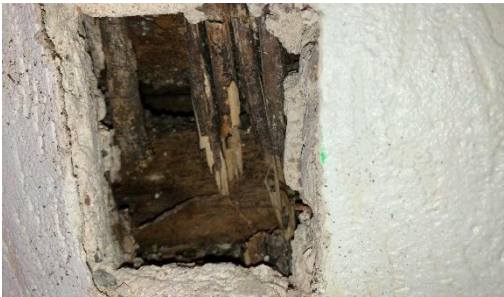
| Probenbezeichnung / Laborproben-Nr. | Material/ Probenbeschreibung | Relevante Analyseergebnisse | Einstufung/ AVV-Nummer | Foto 1 | Foto 2 |
|---|---|---|---|---|---|
| TU-G-DG-237,238-W100_D103<br><br>Laborprobennummer: 3548401 - 471038 | Putz<br><br>Putz von den Innenwänden und der Decke unterhalb der Tapete | Asbest: n.n. <0,001 %<br><br>Mischprobe aus TU-G-DG-237,238-W100 und TU-G-DG-238-D103 | nicht gefährlicher Abfall<br><br>17 01 01<br>17 01 07<br>ggf. 17 09 04 wegen eines Strohanteils | | |

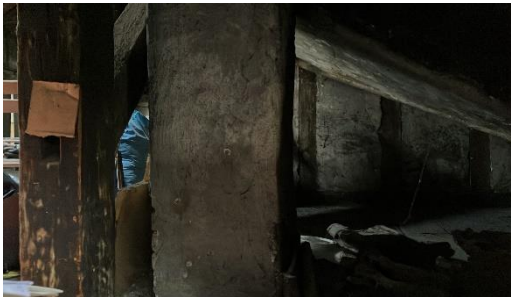
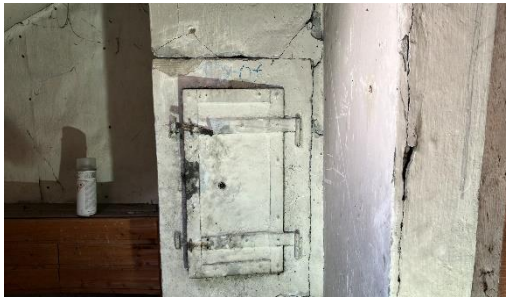
| Probenbezeichnung / Laborproben-Nr. | Material/ Probenbeschreibung | Relevante Analyseergebnisse | Einstufung/ AVV-Nummer | Foto 1 | Foto 2 |
|---|---|---|---|---|---|
| TU-G-DG-237,239-W115<br><br>Laborprobennummer: 3548310 - 470640 | Putz<br><br>Putz von den Kaminen | Asbest: n.n.<br><0,001 % | nicht gefährlicher Abfall<br><br>17 01 01<br>17 01 07 | | |

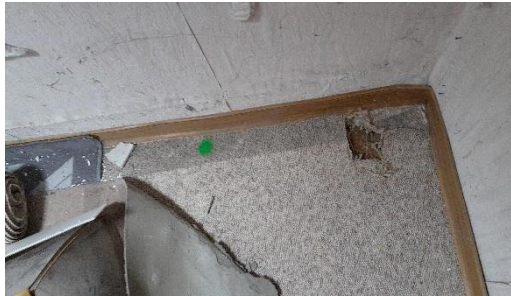
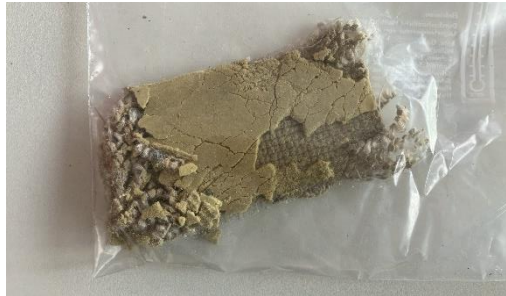
| Probenbezeichnung / Laborproben-Nr. | Material/ Probenbeschreibung | Relevante Analyseergebnisse | Einstufung/ AVV-Nummer | Foto 1 | Foto 2 |
|---|---|---|---|---|---|
| TU-G-DG-238-B101<br><br>Laborprobennummer: - | Teppich<br><br>Grauer Teppich auf gelbem Trägermaterial, nicht geklebt. | Rückstellprobe | | | |

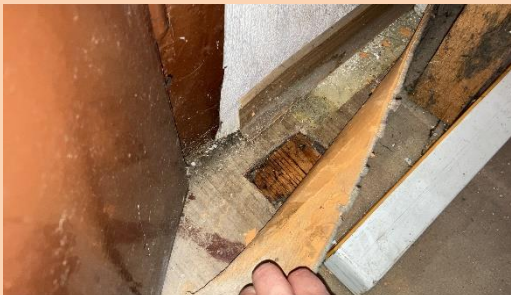
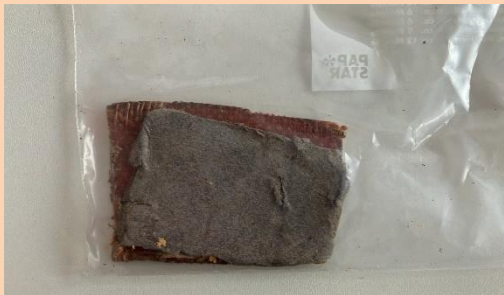
| Probenbezeichnung / Laborproben-Nr. | Material/ Probenbeschreibung | Relevante Analyseergebnisse | Einstufung/ AVV-Nummer | Foto 1 | Foto 2 |
|---|---|---|---|---|---|
| TU-G-DG-238-B102b<br><br>Laborprobennummer:<br>3548310 - 470648 | Kunststoffbodenbelag + Pappe<br><br>Beigefarbener Kunststoffbodenbelag auf rotem Trägermaterial, darunter schwarze Pappe | <b>Asbest: positiv<br/>Chrysotilasbest<br/>0,008 %</b> | nicht gefährlicher Abfall<br><br>17 09 04<br><br>„geringfügig asbesthaltig“<br><br>Beseitigung auf einer Deponie/ elektronische Nachweisführung erforderlich | | |

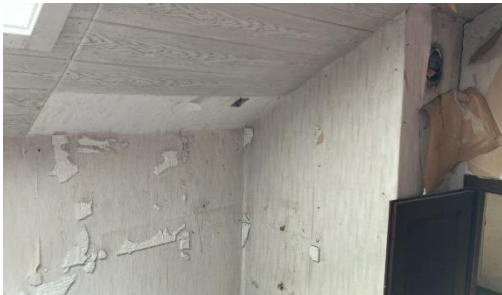
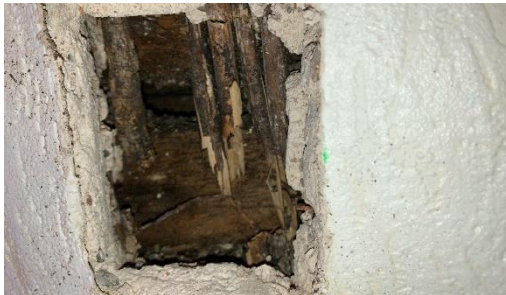
| Probenbezeichnung / Laborproben-Nr. | Material/ Probenbeschreibung | Relevante Analyseergebnisse | Einstufung/ AVV-Nummer | Foto 1 | Foto 2 |
|---|---|---|---|---|---|
| TU-G-DG-238-D103<br><br>Laborprobennummer:<br>- | Putz<br><br>Putz von der Decke unterhalb der Tapete | Rückstellprobe<br><br>Teil der Mischprobe TU-G-DG-237,238-W100_D103 | nicht gefährlicher Abfall<br><br>17 01 01<br>17 01 07<br>ggf. 17 09 04 wegen eines Strohanteils<br><br><b>Einstufung aufgrund der Analyse in der Mischprobe TU-G-DG-237,238-W100_D103</b> | | |

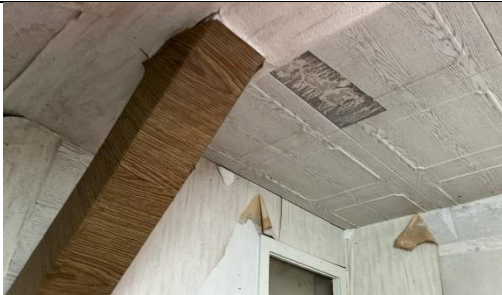
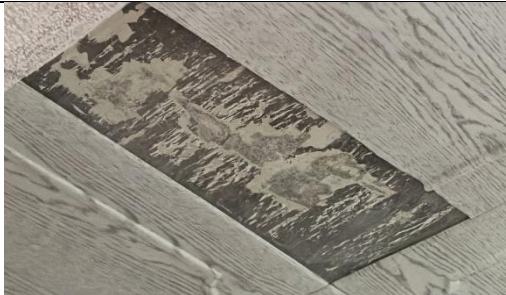
| Probenbezeichnung / Laborproben-Nr. | Material/ Probenbeschreibung | Relevante Analyseergebnisse | Einstufung/ AVV-Nummer | Foto 1 | Foto 2 |
|---|---|---|---|---|---|
| TU-G-DG-238-D104<br><br>Laborprobennummer:<br>- | Styrodur<br><br>Styrodur als Deckenverkleidung, geklebt | Rückstellprobe | nicht gefährlicher Abfall<br><br>17 06 04<br><br>Beseitigung auf einer Deponie/ elektronische Nachweisführung erforderlich | | |

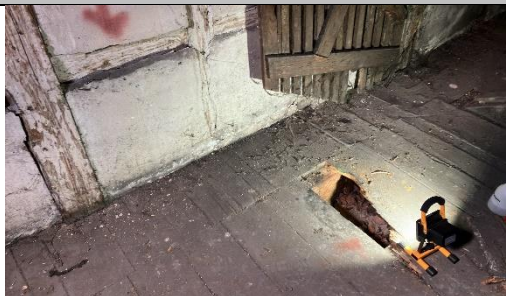
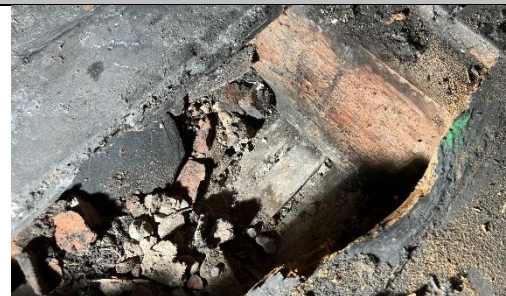
| Proben-<br>bezeich-<br>nung /<br>Labor-<br>proben-Nr. | Material/<br>Probenbe-<br>schreibung | Relevante<br>Analyseergebnisse | Einstufung/ AVV-<br>Nummer | Foto 1 | Foto 2 |
|---|---|---|---|---|---|
| TU-G-DG-<br>239-B112<br><br>Labor-<br>proben-<br>nummer:<br>- | Schlacke<br><br>Schlacken-<br>haltige<br>Auffüllung<br>im<br>Fußboden | Rückstellprobe | Bei vorgesehener<br>Entsorgung empfehlen<br>wir eine Untersuchung<br>nach der<br>Deponieverordnung. | | |

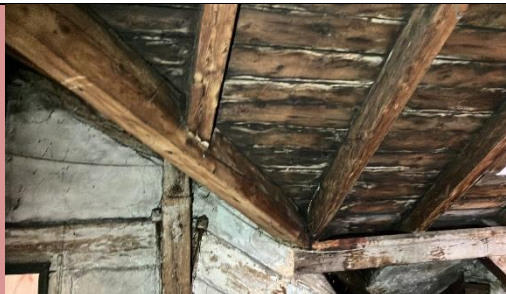
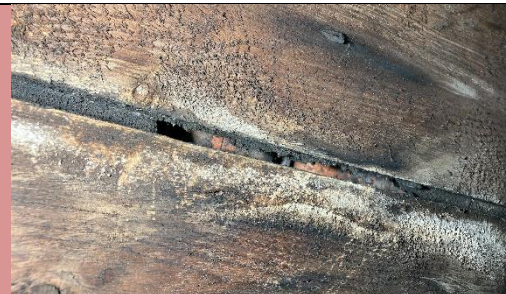
| Proben-<br>bezeich-<br>nung /<br>Labor-<br>proben-Nr. | Material/<br>Probenbe-<br>schreibung | Relevante<br>Analyseergebnisse | Einstufung/ AVV-<br>Nummer | Foto 1 | Foto 2 |
|---|---|---|---|---|---|
| TU-G-DG-<br>239-D113<br><br>Labor-<br>proben-<br>nummer:<br>3548310 -<br>470665 | Pappe<br><br>Schwarze<br>Dachpappe<br>unterhalb<br>der<br>Holzbretter | Asbest: n.n.<br><0,001 %<br><br><b>PAK<sub>16</sub>:</b><br><b>17.000,00 mg/kg</b> | gefährlicher Abfall<br><br>17 03 01*<br>17 03 03* | | |

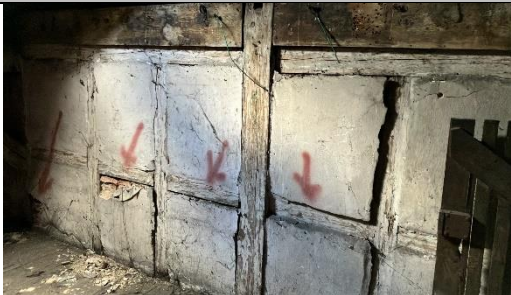
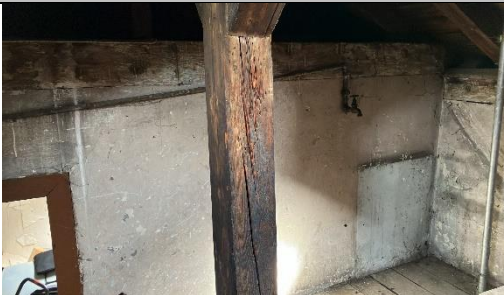
| Probenbezeichnung / Laborproben-Nr. | Material/ Probenbeschreibung | Relevante Analyseergebnisse | Einstufung/ AVV-Nummer | Foto 1 | Foto 2 |
|---|---|---|---|---|---|
| TU-G-DG-239-W106<br><br>Laborprobennummer: 3548310 - 470667 | Putz<br><br>Putz der Innenwände | Asbest: n.n.<br><0,001 % | nicht gefährlicher Abfall<br><br>17 01 01<br>17 01 07<br>ggf. 17 09 04 wegen eines Strohanteils | | |

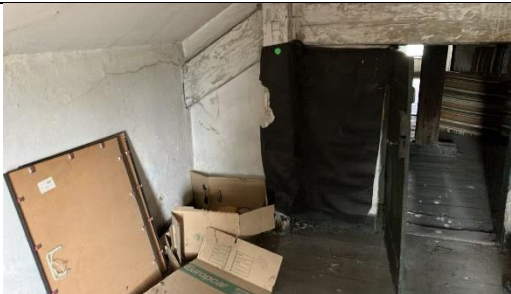
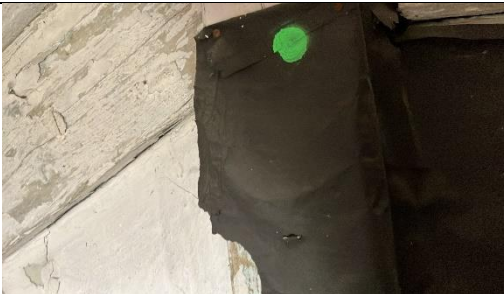
| Probenbezeichnung / Laborproben-Nr. | Material/ Probenbeschreibung | Relevante Analyseergebnisse | Einstufung/ AVV-Nummer | Foto 1 | Foto 2 |
|---|---|---|---|---|---|
| TU-G-DG-240-M107<br><br>Laborprobennummer: 3548310 - 470668 | Pappe<br><br>Schwarze Pappe in Teilbereichen als Wandverkleidung | Asbest: n.n.<br><0,001 %<br><br>PAK <sub>16</sub> : 28,00 mg/kg | nicht gefährlicher Abfall<br><br>17 03 02 | | |

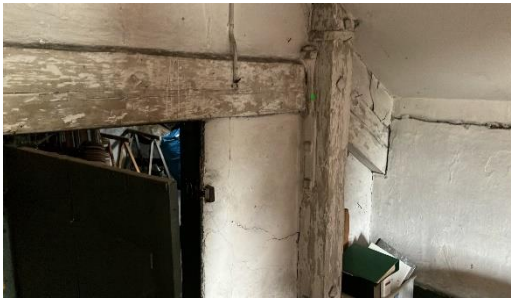
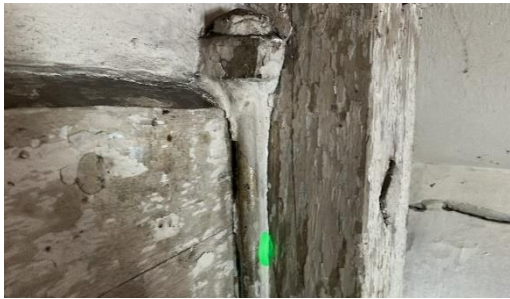
| Probenbezeichnung / Laborproben-Nr. | Material/ Probenbeschreibung | Relevante Analyseergebnisse | Einstufung/ AVV-Nummer | Foto 1 | Foto 2 |
|---|---|---|---|---|---|
| TU-G-DG-240-M108<br><br>Laborprobennummer: 3548310 - 470673 | Spachtelmasse<br><br>Spachtelmasse im Bereich einer alten Elektroleitung | Asbest: n.n.<br><0,001 % | nicht gefährlicher Abfall<br><br>17 01 01<br>17 01 07 | | |

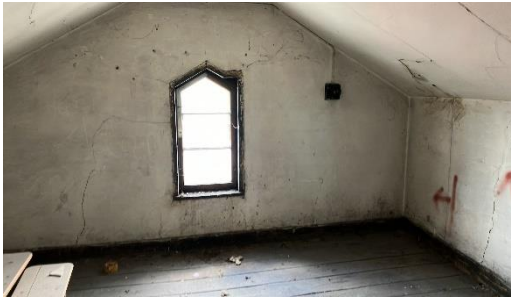
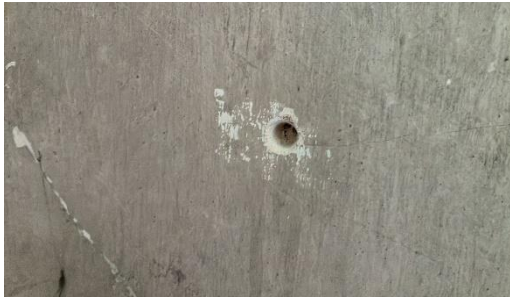
| Probenbezeichnung / Laborproben-Nr. | Material/ Probenbeschreibung | Relevante Analyseergebnisse | Einstufung/ AVV-Nummer | Foto 1 | Foto 2 |
|---|---|---|---|---|---|
| TU-G-DG-240,241-W109<br><br>Laborprobennummer: - | Putz<br><br>Putz der Innenwände | Rückstellprobe<br><br>Teil der Mischprobe TU-G-DG-240,241-W109_D110_W111 | nicht gefährlicher Abfall<br><br>17 01 01<br>17 01 07<br>ggf. 17 09 04 aufgrund eines Strohanteils<br><br><b>Einstufung aufgrund der Analyse in der Mischprobe TU-G-DG-240,241-W109_D110_W111</b> | | |

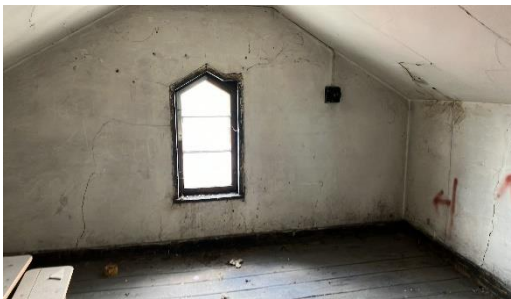
| Probenbezeichnung / Laborproben-Nr. | Material/ Probenbeschreibung | Relevante Analyseergebnisse | Einstufung/ AVV-Nummer | Foto 1 | Foto 2 |
|---|---|---|---|---|---|
| TU-G-DG-240,241-W109_D110_W111<br><br>Laborprobennummer: 3548401 - 471050 | Putz<br><br>Putz von den Innenwänden und der Decke | Asbest: n.n.<br><0,001 %<br><br>Mischprobe aus TU-G-DG-240,241-W109, TU-G-DG-241-D110, TU-G-DG-241-W111 | nicht gefährlicher Abfall<br><br>17 01 01<br>17 01 07<br>ggf. 17 09 04 wegen eines Strohanteils | | |

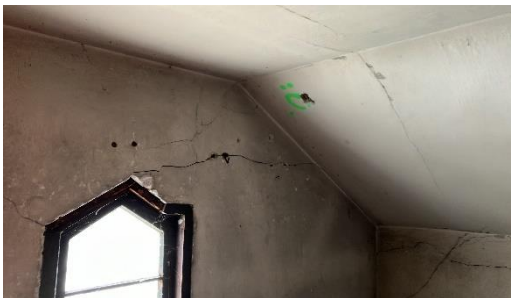
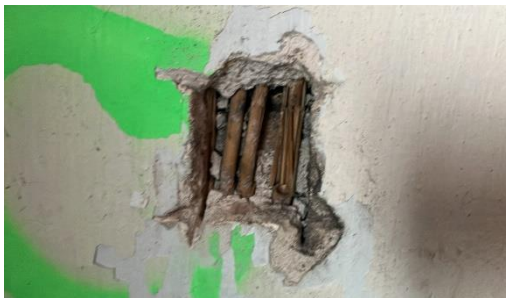
| Probenbezeichnung / Laborproben-Nr. | Material/ Probenbeschreibung | Relevante Analyseergebnisse | Einstufung/ AVV-Nummer | Foto 1 | Foto 2 |
|---|---|---|---|---|---|
| TU-G-DG-241-D110<br><br>Laborprobennummer: - | Putz<br><br>Putz an der Decke, mit Strohanteil | Rückstellprobe<br><br>Teil der Mischprobe TU-G-DG-240,241-W109_D110_W111 | nicht gefährlicher Abfall<br><br>17 01 01<br>17 01 07<br>ggf. 17 09 04 aufgrund eines Strohanteils<br><br>Einstufung aufgrund der Analyse in der Mischprobe TU-G-DG-240,241-W109_D110_W111 | | |

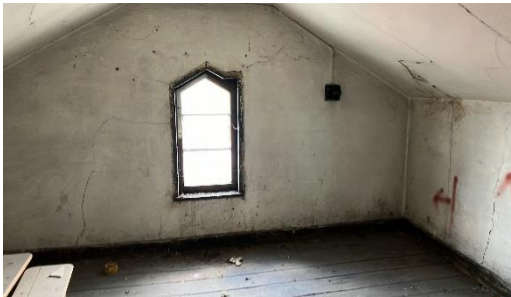
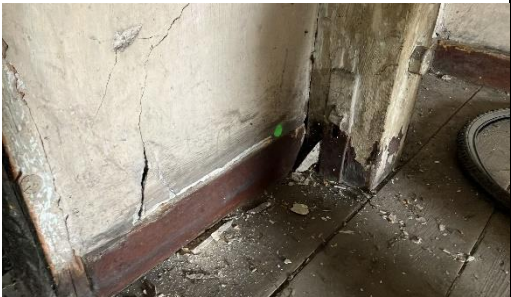
| Probenbezeichnung / Laborproben-Nr. | Material/ Probenbeschreibung | Relevante Analyseergebnisse | Einstufung/ AVV-Nummer | Foto 1 | Foto 2 |
|---|---|---|---|---|---|
| TU-G-DG-241-W111<br><br>Laborprobennummer:<br>- | Putz<br><br>Putz im Bereich der Sockelleiste an der Innenwand | Rückstellprobe<br><br>Teil der Mischprobe TU-G-DG-240,241-W109_D110_W111 | nicht gefährlicher Abfall<br><br>17 01 01<br>17 01 07<br>ggf. 17 09 04 aufgrund eines Strohanteils<br><br>Einstufung aufgrund der Analyse in der Mischprobe TU-G-DG-240,241-W109_D110_W111 | | |
