## **Tübingen**

## **Hauptbahnhof**

### **Nordfassade und Treppenabgang**

Fassadenputz, Proben zur Reinigung und Freilegung Traufgesims

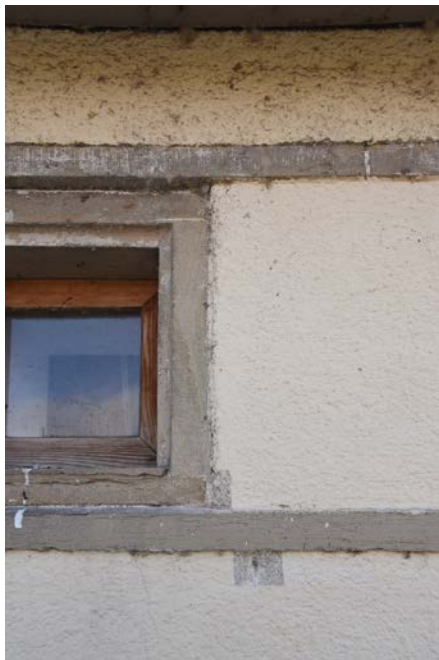
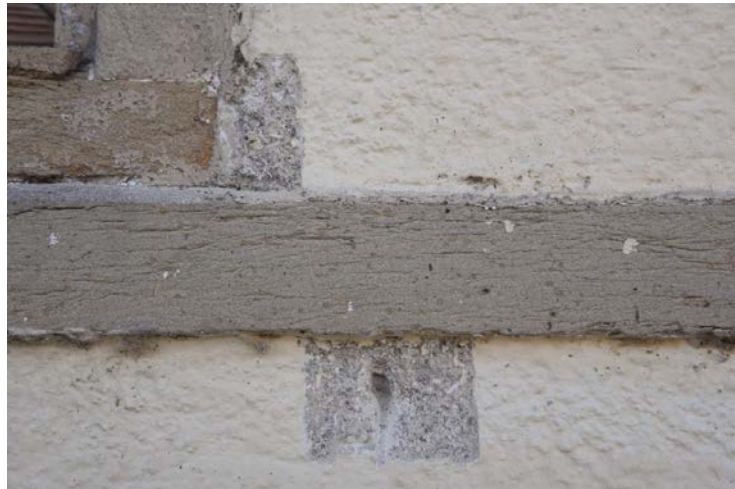
Befundöffnung Fassadenputz im Bereich des Mezzanin: zweilagiger Putzaufbau mit bräunlich hellem Deckputz von 1914

Die vorläufige Annahme einer Datierung der Fassadenverputzung des Hauptgebäudes in das frühe 20. Jahrhundert konnte bestätigt werden. Die Verputzung zeigt den gleichen zweilagigen Aufbau mit einem hellen Grund und einem bräunlich hellen Deckputz wie er am 1914 erbauten Empfangsgebäude als Erstputz nachgewiesen wurde. Dieser „Edelputz“ blieb zunächst materialsichtig. Das Konzept für die künftige Gestaltung sieht einen Anstrich des Fassadenputzes mit einer Farbe vor, die dem Edelputz-Ton entspricht und zugleich - gemäß dem entstehungszeitlichen Vorbild -, auf die Eigenfarbe des Sandsteins abgestimmt ist. Als Farbton wurde KEIM exklusiv Nr. 9251 ausgewählt.

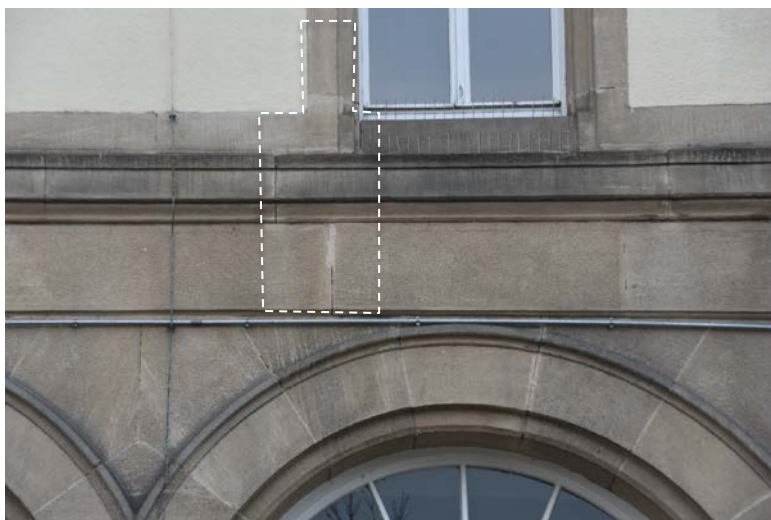
Nachdem im Rahmen der restauratorischen Untersuchung auf der Südseite des Hauptgebäudes Proben zur Reinigung des Sandsteinmauerwerks ausgeführt worden waren, die einen deutlichen Aufhellungseffekt erbrachten, wurde dies nun auch an der Nordfassade überprüft. Hier zeigt sich ein weniger deutlicher Reinigungseffekt. Zu erklären ist dies mit der unterschiedlichen Witterungsexposition der beiden Bereiche: während der beprobte Bereich der Südfassade in einer überdachten Zone liegt, ist die nordseitige Hauptfassade der Witterung ausgesetzt. Der Regen wäscht die Schmutzauflagen hier regelmäßig ab oder schwemmt sie teils auch in die Steinmatrix ein, aus der sie mit der getesteten Dampfreinigung nicht mehr herauszulösen sind. Je nach Zielsetzung einer Oberflächenreinigung wäre also über alternative Reinigungsmethoden nachzudenken.

Reinigungsprobe Steinoberfläche Nordfassade

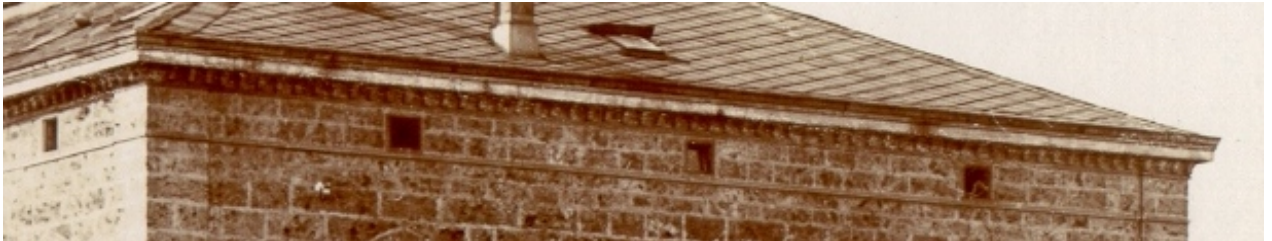
Abb. 1: Ansicht von Südost, um 1900 (Ausschnitt) (Stadtarchiv Tübingen, D 150/773-050/02); Dachrand ohne sichtbare Regenrinne und Formziegel

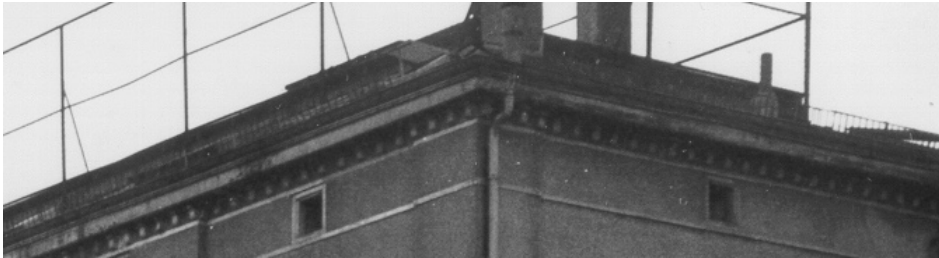
Abb. 2: Ansicht von Nordwest, vor 1960 (Stadtarchiv Tübingen, 773\_050\_02\_\_011); zu diesem Zeitpunkt waren bereits Schneefanggitter und wohl auch eine Regenrinne montiert.

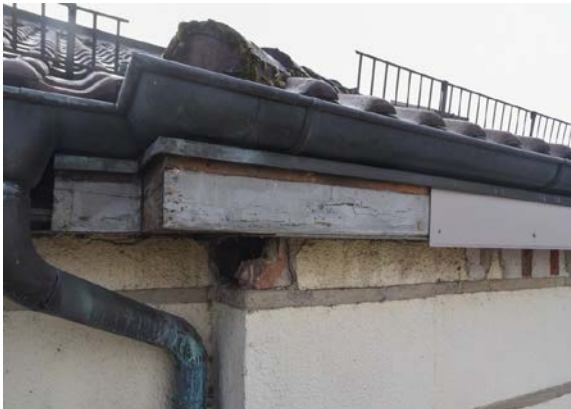
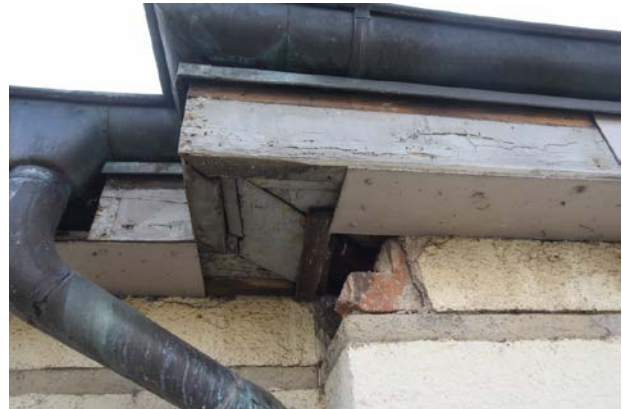
In einem Ausschnitt der Traufzone wurde die Eternitverkleidung entfernt, die aus dem letzten Drittel des 20. Jahrhunderts stammt. Sichtbar wurde ein kastenförmiges Holzgesims, das möglicherweise eine innenliegende Regenrinne besitzt, was jedoch wegen der Dachüberdeckung nicht geklärt werden konnte. Historische Aufnahmen scheinen die Vermutung einer innenliegenden Rinne zu bestätigen, da es keine sichtbare Rinne gibt.

Traufgesims nach Abnahme der Verkleidung

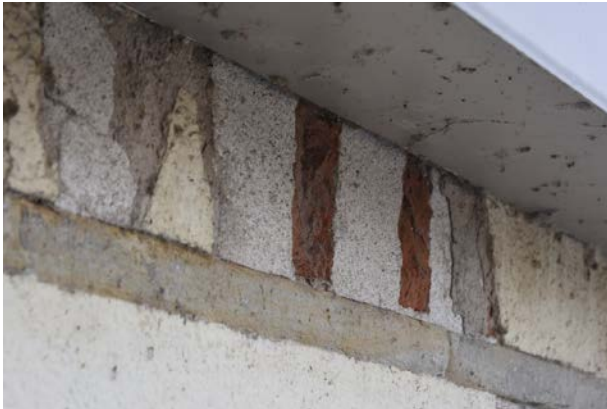
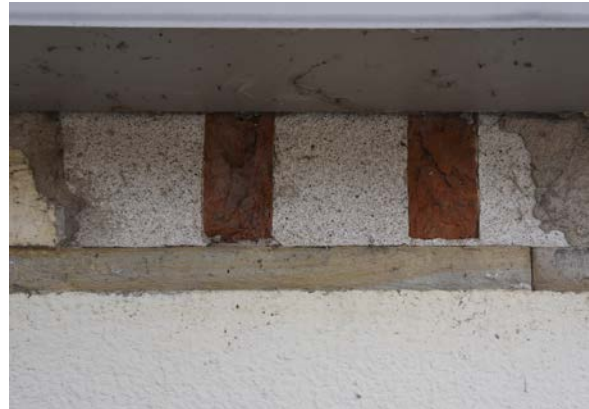
Das auf den historischen Fotografien wiedergegebene Fries aus plastisch hervortretenden Ziegelsteinen wurde wohl in den 1980er Jahren abgeschlagen. Erhalten haben sich die Stümpfe der Ziegelsteine mit rohen Oberflächen sowie der dazwischenliegende bauzeitliche Putz. Nach dem Abschlagen des Ziegelsteinfrieses wurde der Wandstreifen überputzt. Diese Putzüberdeckung besitzt im überprüften Bereich eine schlechte Haftung zum Untergrund. Für eine künftige Präsentation des Frieses könn-

Fries mit abgeschlagenen Ziegelsteinen und ursprünglicher Verputzung der Zwischenräume

ten die Überputzung entfernt und die Ziegelstümpfe gezeigt werden. Letztere würden vom üblichen Betrachterstandpunkt aus als rote Ziegel wahrgenommen.

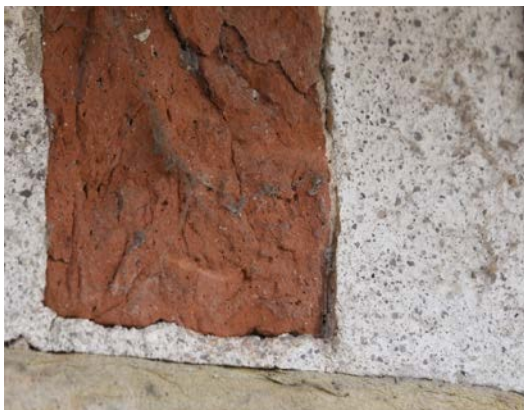
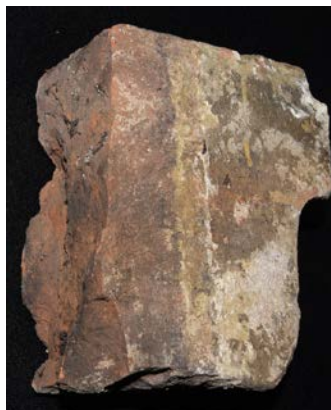
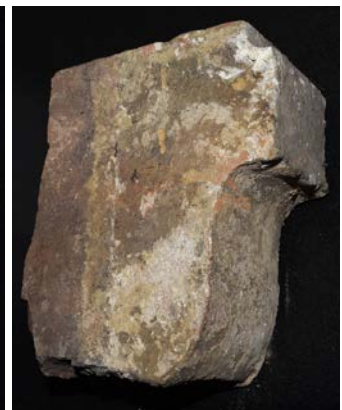
In einer Zumauerung des geöffneten Traufbereichs fand sich ein zweitverwendeter Formziegel, der die ehemalige Form mit einem Karniesprofil dokumentiert.

Abgeschlagener Ziegel mit zugehöriger Verputzung

Formziegel mit Karnisprofil

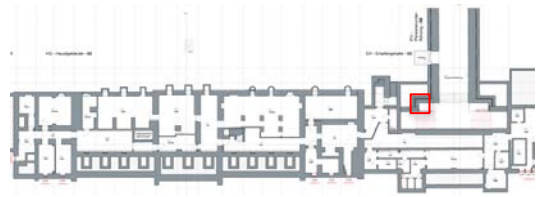
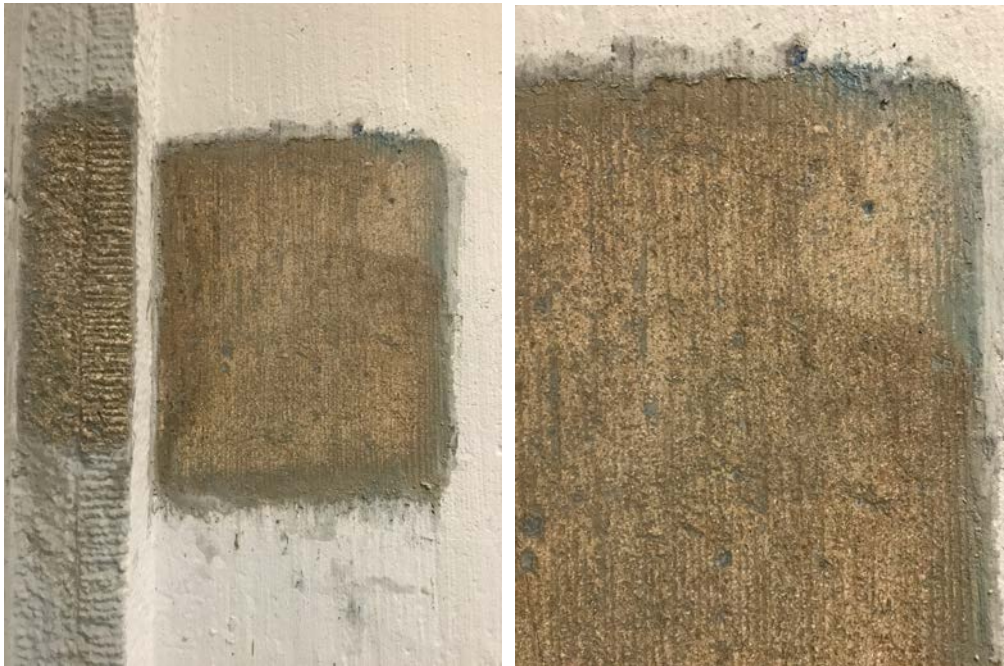
Der ehemals materialsichtige Beton-Kunststein von Empfangshalle und Personenunterführung wurde in den letzten Jahrzehnten mehrfach überstrichen. Der Anlass waren Graffiti und möglicherweise auch eine starke Verschmutzung. Der Test zur Abnahme der Farbschichten wurde auf einer Fläche von ca. 325 x 30 cm mit einem Abbeizfluid der Fa. Scheidel (SG94) ausgeführt. Eine Anlösung der 2-4 Farbschichten stellte sich nach ca. 2 Stunden ein. Eine Freilegung der Kunststeinoberfläche ist chemisch durchführbar. Verfahrensweise, Aufwand und Ergebnis sollten auf einer größeren Fläche erprobt werden.

Abnahme der Anstrichschichten an der Wand des östlichen Treppenabsatzes der Personenunterführung
