**Gutachten**  
über eine  
**orientierende Schadstofffassung**  
**in den Räumlichkeiten des**  
**Gebäudes A2**  
auf dem Gelände des  
**Taktischen**  
**Luftwaffengeschwaders 31**  
**Boelcke**

| Objekt: | Gebäude A2<br>Taktisches Luftwaffengeschwader 31 Boelcke<br>Oswald Boelcke Allee<br>Nörvenich |
| Auftrag: | Orientierende Schadstoffuntersuchung der<br>Räumlichkeiten des Gebäudes A2 |
| Projektnummer: | 24-090 |

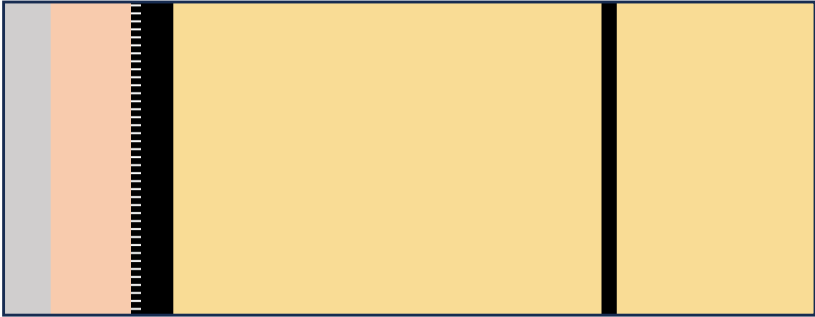
Kernbohrung, KB1, Ram 006, WC, hinten mittig

Gesamtlänge 24,8 cm

| Schicht | Material | Stärke [mm] | Proben Bezeichnung | Analytik |
|---|---|---|---|---|
| 1 | Fliese im Mörtel (grau) | 14 | / | / |
| 2 | Estrich (beige) | 25 | / | / |
| 3 | Abdichtung, Bitumen (schwarz) | 3 | KB 1.1 | Summe PAK 24,2 mg/kg<br>Benzo(a)pyren 1,7 mg/kg |
| 4 | Gussasphalt (schwarz) | 10 | KB 1.2 | Summe PAK 7,16 mg/kg<br>Benzo(a)pyren <0,50 mg/kg |
| 5 | Beton (beige) | 130 | / | / |
| 6 | Abdichtung (schwarz) | 5 | KB 1.3 | Summe PAK 8.263,1 mg/kg<br>Benzo(a)pyren 250 mg/kg |
| 7 | Beton (beige) | 61 | / | / |

Im Bodenaufbau von Raum 006 wurde in der unteren Abdichtung ein hoher PAK-Gehalt festgestellt. Das Material wird als Gefahrstoff eingestuft. Die Abdichtung ist im Bodenaufbau aller Räumlichkeiten sowie der gesamten Halle zu erwarten.

Beim Ausbau des Bodens sind die Schutzmaßnahmen der TRGS 524 und der DGUV Regel 101-004 „Kontaminierte Bereiche“ zu berücksichtigen. Des Weiteren ist für die Arbeiten ein Arbeits- und Sicherheitsplan nach TRGS 524 durch einen Sachkundigen der DGUV Regel 101-004 zu erstellen.
