# Bericht

## Göttingen - Niedergandern, Strecke 3600, km 230 – 244,9

Kampfmittelvorerkundung / Luftbildauswertung zur Erkundung möglicher Kampfmittelbelastungen (Phase A)

Hannover, 22.02.2021

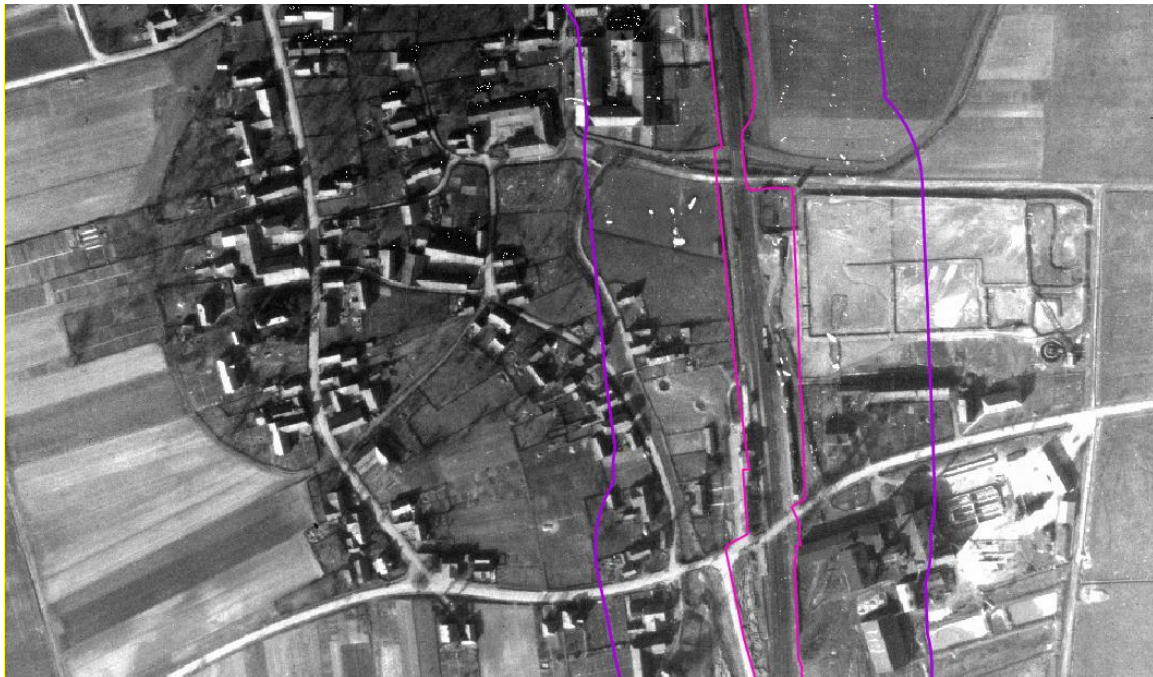
Untersuchungsgebiet bei Obernjesa am 13.03.1945 – Luftbildausschnitt Flug-Nr. 106G-4826, Bild-Nr. 4102.

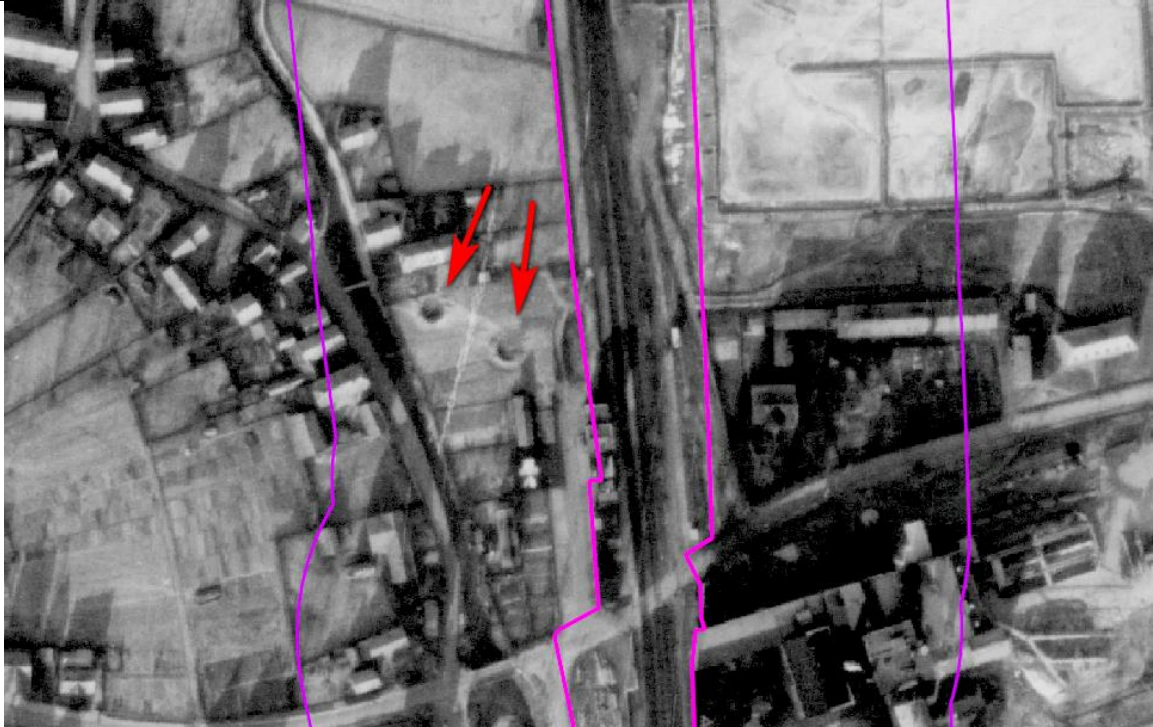
Der Bildflug vom 25.12.1944 deckt den AB vom Süden bis nach Rosdorf ab und hat eine gute Qualität. Etwa 40 m westlich des Bahnhofs von Obernjese sind zwei Sprengbombenrichter zu erkennen (siehe Abbildung 2). Diese Kriegsschäden können möglicherweise von dem Luftangriff vom 23.11.1944 stammen. Ein weiterer Bombenrichter ist ca. 500 m westlich des Ortsrandes von Obernjese zu sehen. Dieser Trichter kann aufgrund der Beschreibung in der Kriegschronik dem Abwurf einer Luftmine zugeordnet werden. Aufgrund des Befundes der Luftbilddauswertung hat das in der Chronik undatierte Ereignis zwischen dem 29.06. und dem 25.12.1944 stattgefunden. Weitere Kriegsschäden oder kampfmittelverdächtige Objekte sind in den Luftbildern nicht zu erkennen.

Der folgende Bildflug vom 27.12.1944 deckt den AB vom Süden bis einschließlich der Ortschaft Obernjese ab. In den Luftbildern sind neben den bereits oben beschriebenen drei Bombenrichtern keine weiteren kampfmittelrelevante Objekte erkennbar.

Abbildung 2: Sprengbombentrichter (Pfeile) in Obernjesa im Luftbild vom 25.12.1944 (Bildflug 106G-3934, Bild- Nr.3188)

- Für den 25.02.1945 ist ein Tieffliegerangriff auf die Zuckerfabrik bei Obernjesa (ca. km 237.80) dokumentiert, welche östlich am Bahngleis angrenzt. Auswirkungen des Angriffs sind auch westlich des Bahngleises erkennbar (Bombentrichter). Weitere in der Chronik angeführte Sprengbomben sind außerhalb des AB abgeworfen worden. Aufgrund der räumlichen Streuung von Zielobjekt und zu beobachtenden Auswirkungen wird hier bei der Ausweisung der KMFV ein Sicherheitsaum von 100 m um die Fläche der Zuckerfabrik und den Sprengbombentrichtern angesetzt.

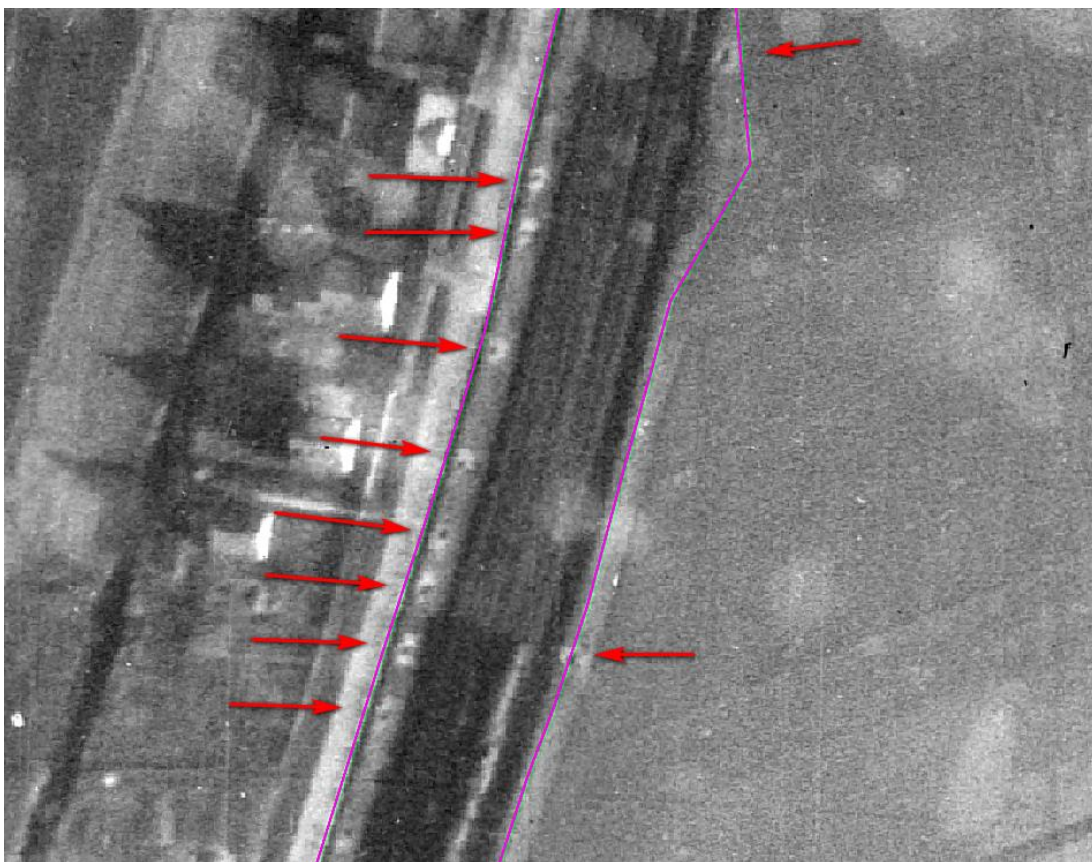
Der in der Kriegschronik am 25.02.1945 beschriebene Abwurf von zwei Sprengbomben am *Armschen Berge* kann nicht genau lokalisiert werden. Nach Angaben aus der Quelle befindet sich *Armschen Berge* sehr wahrscheinlich im Bereich der Ortschaft Ballenhausen (ca. 2 km östlich des AB) und wird durch die vorliegenden Luftbilder nicht abgedeckt. Kriegsschäden im Ortsbereich von Obernjesa sind nicht erkennbar. Im Ortsbereich von Obernjesa sind in den Luftbildern der Zeitschnitte vom 16.03. und 21.03.1945 südlich des Bahnhofs, entlang der Gleisanlage, auf einer Länge von ca. 450 m zahlreiche Deckungslöcher

sichtbar (siehe Abbildung 3). An den Gleisanlagen nördlich und südlich von Rosdorf sind in den Luftbildern vom 23.03.1945 weitere Deckungslöcher erkennbar, die parallel zum Bahnkörper angelegt wurden. Diese Deckungslöcher dienten dem Schutz vor Tieffliegern und wurden nicht zur Verteidigung angelegt. Zudem ist in den Luftbildern dieses Zeitschnittes, ca. 600 m südlich des Ortsrandes von Rosdorf, eine Verteidigungslinie, bestehend aus Deckungslöchern und Stellungen zu erkennen, die quer zur Bahnanlage von Reinshof im Osten bis kurz vor Mengershausen im Westen verläuft.

Abbildung 3: Deckungslöcher (Pfeile) bei Obernjesa Im Luftbild vom 21.03.1945 (Bildflug 106G-4959, Bild-Nr.4135)

- Kriegseinwirkungen aus Bodenkämpfen wurden aufgrund ihrer Größe und damit Relevanz möglicher Lageungenauigkeiten durch die Georeferenzierung mit einer Sicherheitszone von 5 m versehen.

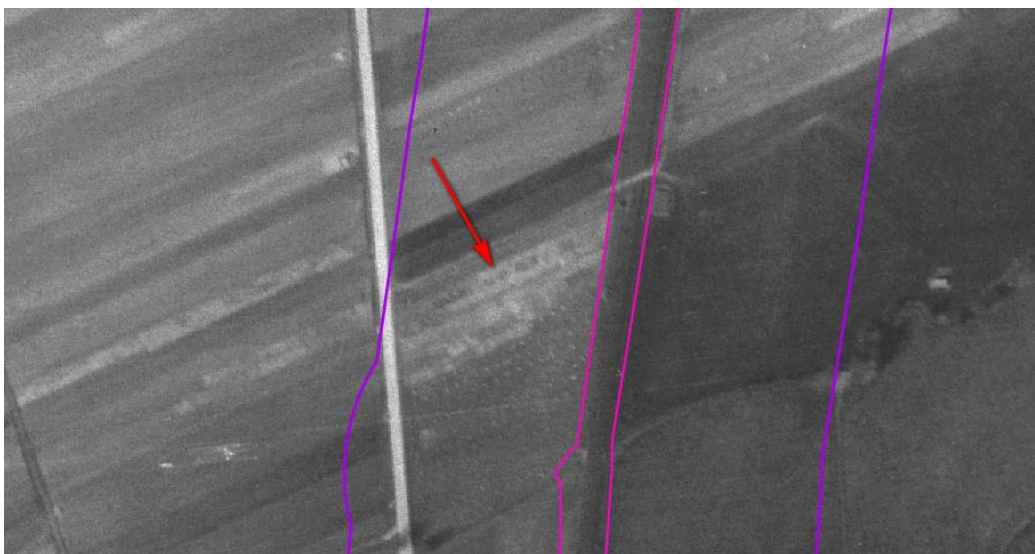
Die Luftbilder dieser Zeitschnitte sind von guter Qualität und weisen keine Einschränkungen der Luftbildauswertung (z. B. Wolken) auf. Die Zeitschnitte 08.04.1945 und 10.10.1945 decken den AB nahezu komplett ab. Im Gleisbereich westlich Groß Schneen ist in den Luftbildern vom 08.04.1945 eine Fläche mit unruhiger Bodenstruktur zu erkennen, die vermutlich durch Einwirkungen des Luftangriffs am 30.03.1945/31.03.1945 entstanden ist (siehe Abbildung 5). Hinweise auf die Luftangriffe vom 03.04. und 05.04.1945 sowie auf die Kampfhandlungen vom 08.04.1945 liefern die Luftbilder nicht.

Abbildung 5: Vermutete bombardierte Fläche (Pfeil) im Luftbild vom 08.04.1945 (Bildflug 30-3865, Bild-Nr. 60821)

- Bei den Hohlformen der vermutlich bombardierten Fläche bei km 234,60 wurde auf Basis deren kleinräumiger Verteilung eine Sicherheitszone von 50 m verwendet.

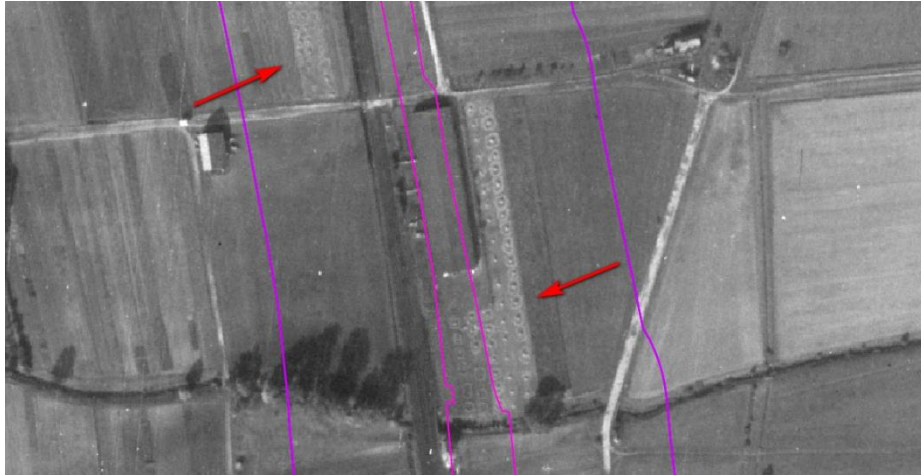
In den Luftbildern vom 10.10.1945 sind im Gleisbereich östlich Rosdorf an der *Raiffeisenstraße*, symmetrisch und parallel angeordnete, kleine Vollformen erkennbar, bei denen es sich um landwirtschaftliche Objekte (Mieten), Lagerplätze oder amerikanische Truppenlager (Biwak Plätze) handeln könnte (siehe Abbildung 6). Luftbildsichtig lässt sich der Sachverhalt nicht eindeutig klären. Diese Bereiche sind in der Anlage 2.1 als vermutete Truppenlager dargestellt. Die in den Kriegszeitschnitten dokumentierten Deckungslöcher, Stellungen und Bombentrichter sind in den Luftbildern vom 10.10.1945 nicht mehr zu erkennen.

Abbildung 6: Vermutete Truppenlager bei Rosdorf (Pfeile) im Luftbild vom 10.10.1945 (Bildflug 106G-LIB-348, Bild-Nr.3015)

Aus der Nutzung der vermuteten Truppenlager aus der Nachkriegszeit bei Rosdorf ist kein Kampfmittelverdacht abzuleiten.
