Bericht

231089

Scharzfeld, Strecke 1810, km 118,8 - 119,01 und km 120,7 - 121,95

Kampfmittelvorerkundung / Luftbildauswertung zur Erkundung
möglicher Kampfmittelbelastungen (Phase A)

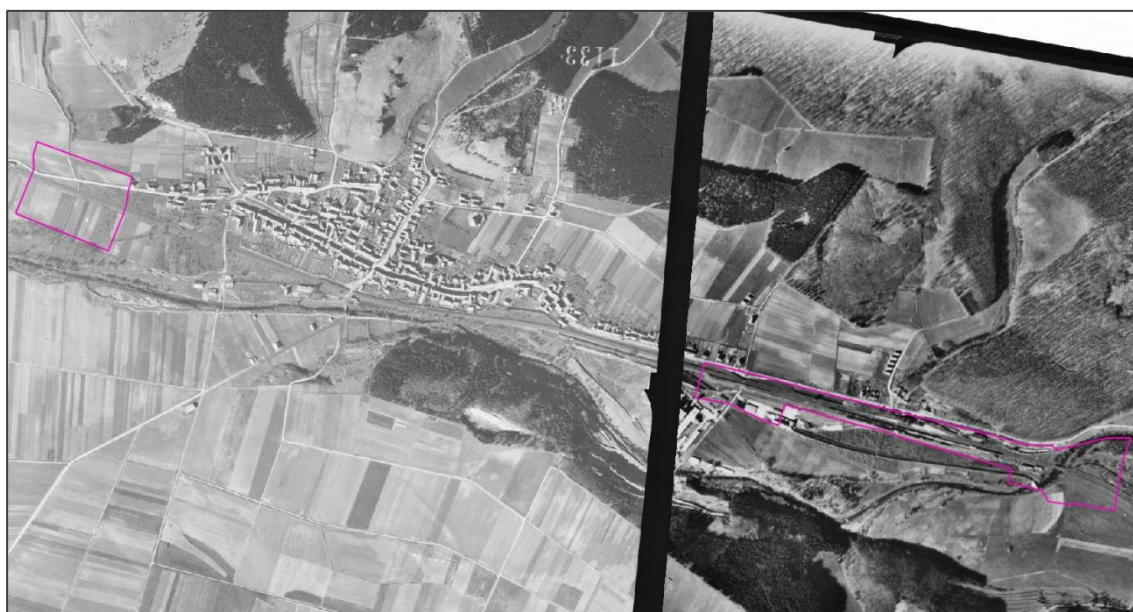
Projektfläche am 08.04.1945 - Luftbildausschnitt Flug-Nr. 30-5861, Bild-Nr. 1131 & 1133

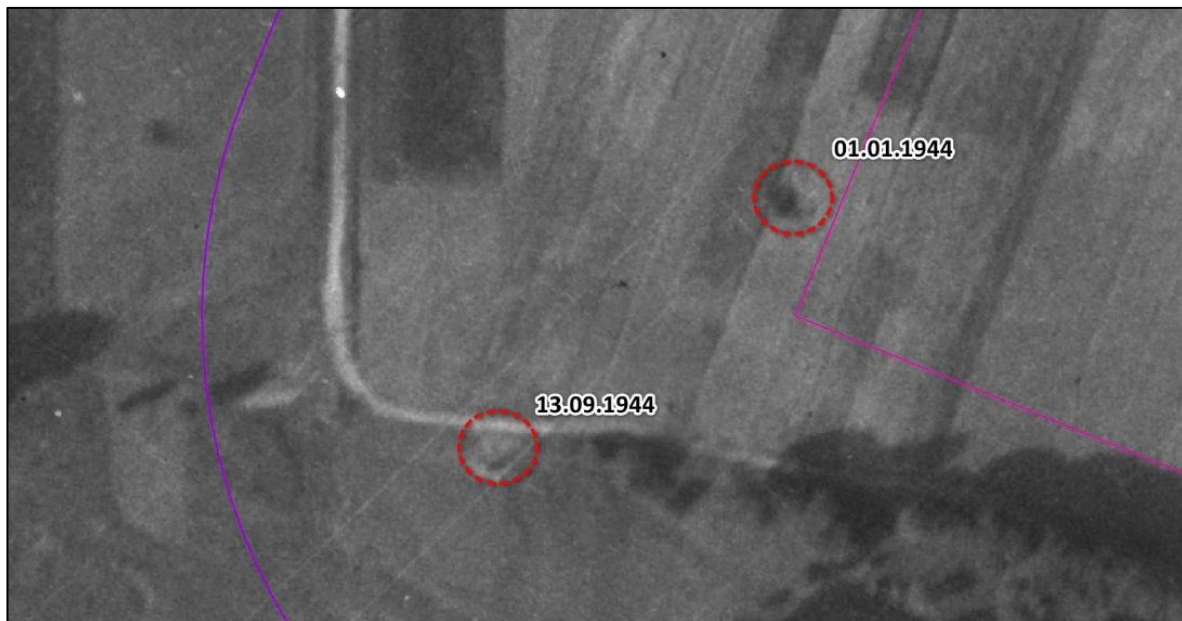
Im Luftbild vom **01.01.1944** ist innerhalb der AF auf Höhe des Strecken-km 118,7 südlich der Bahnstrecke ein Bombentrichter luftbildsichtig erkennbar (s. Abbildung 2). Der Luftbildflug ist maßstabsbedingt im Hinblick auf kleinräumige Objekte nur eingeschränkt auswertbar.

Am nächsten verfügbaren Luftbildzeitschnitt (**13.09.1944**) ist auf Höhe des Strecken-km 118,7 südlich der Bahnstrecke eine aufgehellte, runde Fläche erkennbar (s. Abbildung 2), die als überprägter Bombentrichter interpretiert wird.

Abbildung 2 – Bombentrichter am Westende der AF (violett). Mit der PF in magenta dargestellt, im Luftbild vom 13.09.1944, Flug 106G-2891, Bild 4064.

Im Luftbild wurden innerhalb der AF zwei Bombentrichter sowie ein reparierter Gleisschaden identifiziert, der auf einen alliierten Luftangriff zurückgeführt wird. Die Objekte entstanden zu unterschiedlichen Zeitpunkten und können keinem spezifischen Angriffsereignis zugeordnet werden. Die Dimensionierung der aus den Kriegseinwirkungen resultierenden Verdachtsflächen erfolgte mithilfe statischer Sicherheitsradien (50 m, s. Kapitel 3). Innerhalb der PF ergeben sich zwei KMVF des Verursachungsszenariums Luftangriffe (km 118,72-118,77 und km 120,95-121,09). Innerhalb dieser Flächen besteht ein Verdacht auf blindgegangene Abwurfmunition.

Im Bereich der gem. BFR KMR mit der Flächenkategorie 2 als KMVF ausgewiesenen Flächen ist im Vorfeld von Eingriffen in den Untergrund (Bohrungen, Baumaßnahmen) die Kampfmittelfreiheit zu gewährleisten. Zu diesem Zweck empfehlen wir die Erstellung eines Konzepts zur Kampfmittelerkundung und -räumung sowie die Durchführung der notwendigen Arbeiten gemäß den technischen Anforderungen der BFR KMR.
