## FABB3 - Reutlingen

### Gebäudeschadstoffbericht

#### Stufe A und Stufe B

#### DB InfraGO AG

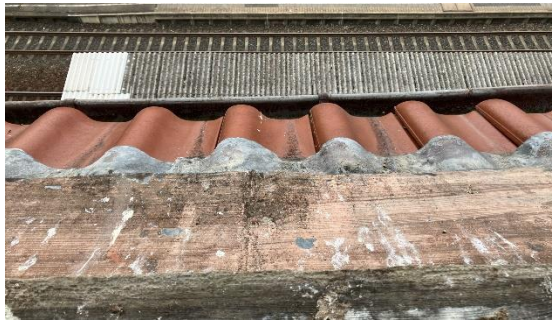
Abbildung 1: Dacheindeckung des Hauptgebäudes mit Blei- und Kupferblechen auf roten Ziegeln

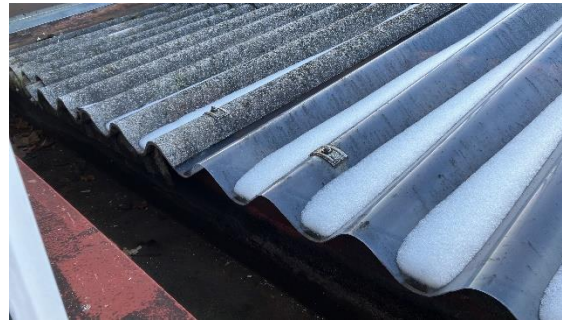
Abbildung 2: Dacheindeckung der Expressguthalle

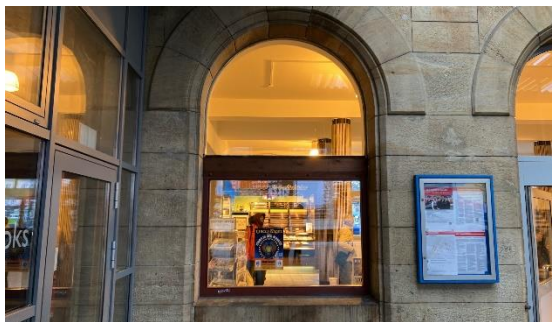
Abbildung 3: Großes Rundbogenfenster im Erdgeschoss des Hauptgebäudes, wie es an diversen Stellen verbaut ist.

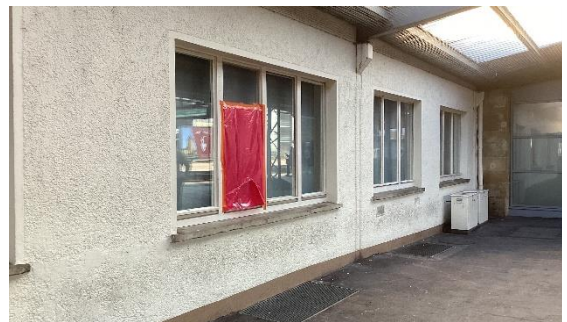
Abbildung 4: Fenster und Fassade der Expressguthalle

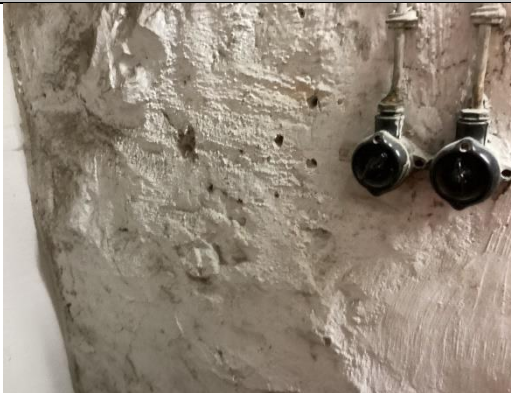
| Probenbezeichnung / Laborproben-Nr. | Material/ Probenbeschreibung | Relevante Analyseergebnisse | Einstufung/ AVV-Nummer | Foto 1 | Foto 2 |
|---|---|---|---|---|---|
| RE-HG-UG-0111,0118-W075<br><br>Laborprobennummer: 3536363 - 417552 | Putz<br><br>Putz im Bereich der zukünftigen Tür | Asbest: n.n.<br><0,001 % | nicht gefährlicher Abfall<br><br>17 01 01<br>17 01 07 | | |

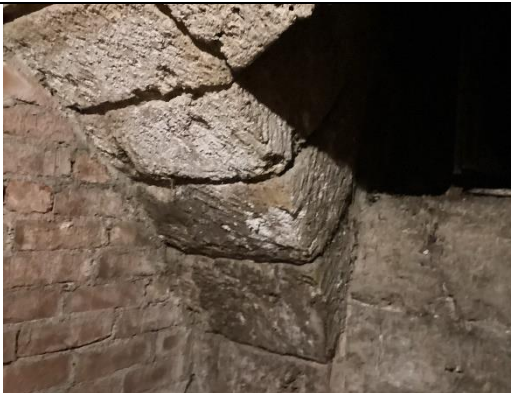
| Probenbezeichnung / Laborproben-Nr. | Material/ Probenbeschreibung | Relevante Analyseergebnisse | Einstufung/ AVV-Nummer | Foto 1 | Foto 2 |
|---|---|---|---|---|---|
| RE-HG-UG-0115,0117,0119-W074<br><br>Laborprobennummer: - | Sandstein + Anstrich<br><br>Weiß angestrichener Sandstein der Außenwände | Rückstellprobe | | | |

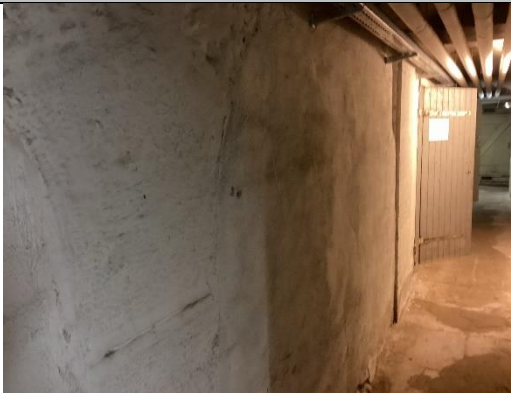
| Probenbezeichnung / Laborproben-Nr. | Material/ Probenbeschreibung | Relevante Analyseergebnisse | Einstufung/ AVV-Nummer | Foto 1 | Foto 2 |
|---|---|---|---|---|---|
| RE-HG-UG-0118-W076<br><br>Laborprobennummer: 3536363 - 417553 | Putz<br><br>Putz im Bereich des Brandschutzdurchstiegs | Asbest: n.n.<br><0,001 % | nicht gefährlicher Abfall<br><br>17 01 01<br>17 01 07 | | |

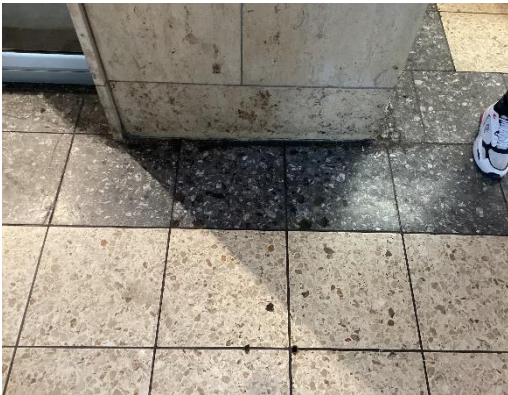
| Probenbezeichnung / Laborproben-Nr. | Material/ Probenbeschreibung | Relevante Analyseergebnisse | Einstufung/ AVV-Nummer | Foto 1 | Foto 2 |
|---|---|---|---|---|---|
| Re-HG-EG-0.17-B009<br><br>Laborprobennummer: 3511310 - 329749 | Fliese/ Fliesenkleber<br><br>Fliesenkleber unter braunen/ schwarzen Bodenfliesen in der Empfangshalle | Asbest: n.n.<br><0,001 %<br><br>PAK <sub>16</sub> : k.S. | nicht gefährlicher Abfall<br><br>17 01 03<br>17 01 07 | | |

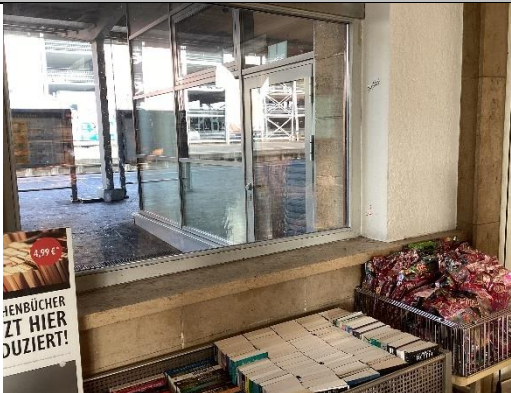
| Probenbezeichnung / Laborproben-Nr. | Material/ Probenbeschreibung | Relevante Analyseergebnisse | Einstufung/ AVV-Nummer | Foto 1 | Foto 2 |
|---|---|---|---|---|---|
| Re-HG-EG-0.17-M002<br><br>Laborprobennummer: 3511310 - 329750 | Fugenmasse<br><br>Gelbweiße, harte Fugenmasse zwischen Fensterahmen und Fensterbrett, grau überstrichen | Asbest: n.n.<br><0,001 % | nicht gefährlicher Abfall<br><br>17 09 04 | | |

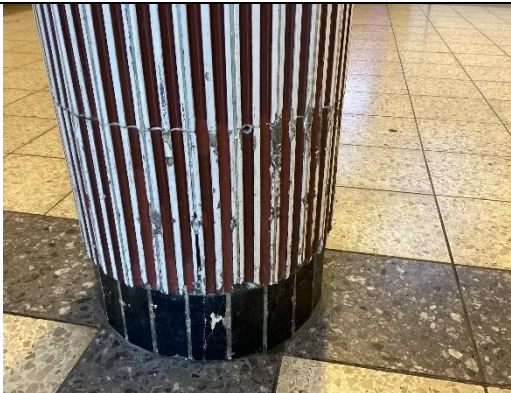
| Probenbezeichnung / Laborproben-Nr. | Material/ Probenbeschreibung | Relevante Analyseergebnisse | Einstufung/ AVV-Nummer | Foto 1 | Foto 2 |
|---|---|---|---|---|---|
| Re-HG-EG-0.17-W001<br><br>Laborprobennummer: 3511310 - 329752 | Fliese/ Fliesenkleber<br><br>Fliesenkleber der weiß-braunen und schwarzen Fliesen der Säulen | Asbest: n.n.<br><0,001 % | nicht gefährlicher Abfall<br><br>17 01 03<br>17 01 07 | | |

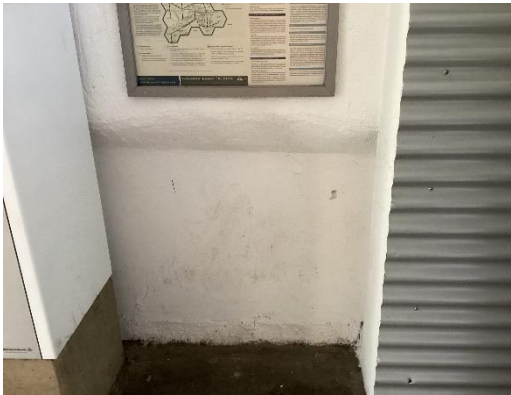
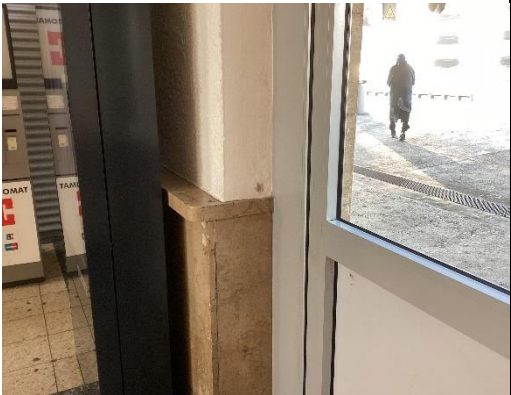
| Probenbezeichnung / Laborproben-Nr. | Material/ Probenbeschreibung | Relevante Analyseergebnisse | Einstufung/ AVV-Nummer | Foto 1 | Foto 2 |
|---|---|---|---|---|---|
| Re-HG-EG-0.17-W007<br><br>Laborprobennummer: 3511310 - 329753 | Putz<br><br>Putzprobe der Innenwand auf der Gleisseite (Fenster/ Tür- laibungen glatter Putz; Wände rauer Putz) | Asbest: n.n.<br><0,001 % | nicht gefährlicher Abfall<br><br>17 01 01<br>17 01 07 | | |

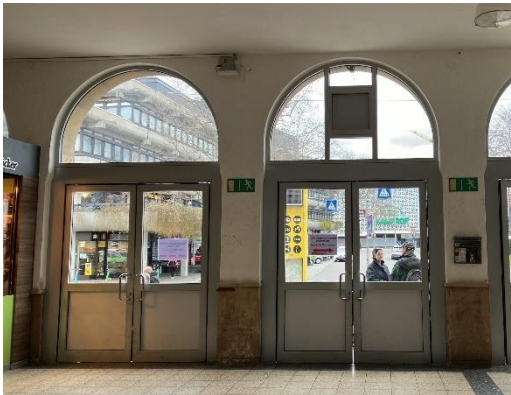
| Probenbezeichnung / Laborproben-Nr. | Material/ Probenbeschreibung | Relevante Analyseergebnisse | Einstufung/ AVV-Nummer | Foto 1 | Foto 2 |
|---|---|---|---|---|---|
| Re-HG-EG-0.17-W008<br><br>Laborprobennummer: 3511310 - 329755 | Putz<br><br>Putzprobe der Innenwand auf der Stadtseite (Fenster/ Tür- laibungen glatter Putz; Wände rauer Putz) | Asbest: n.n.<br><0,001 % | nicht gefährlicher Abfall<br><br>17 01 01<br>17 01 07 | | |

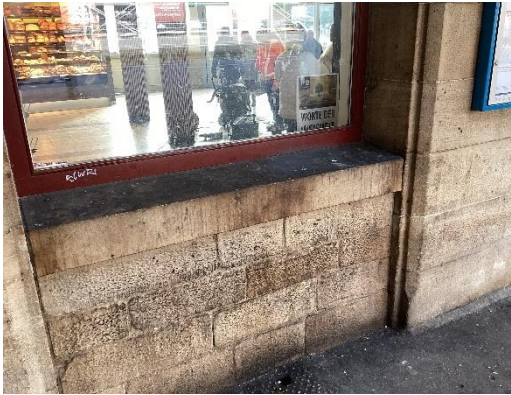
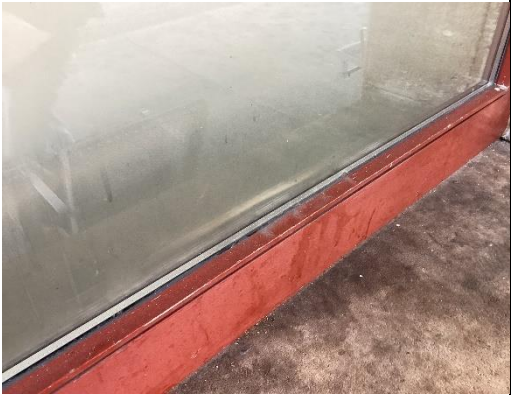
| Probenbezeichnung / Laborproben-Nr. | Material/ Probenbeschreibung | Relevante Analyseergebnisse | Einstufung/ AVV-Nummer | Foto 1 | Foto 2 |
|---|---|---|---|---|---|
| Re-HG-EG-0.17-M003<br><br>Laborprobennummer:<br>- | Fugenmasse<br><br>Fensterkitt/ Dichtung innen und außen zwischen Glas und Fensterrahmen, schwarz schaumstoffartig/ fasrig - sieht aus als wäre es nachträglich verbaut worden. | Rückstellprobe | | | |

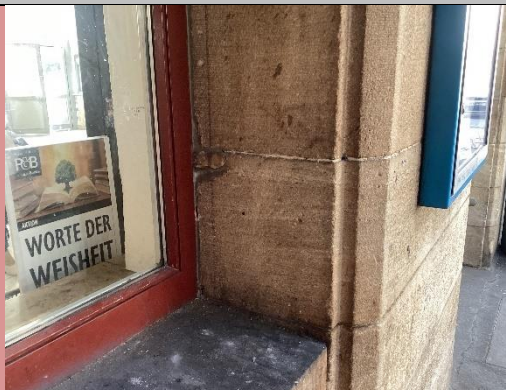
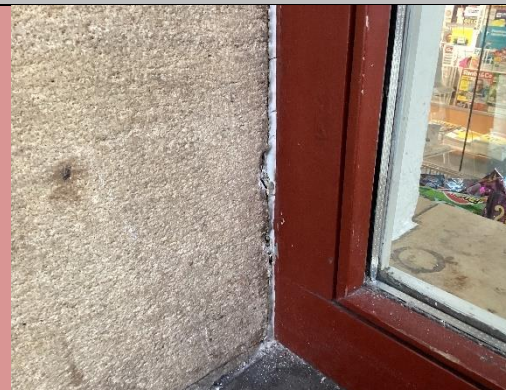
| Probenbezeichnung / Laborproben-Nr. | Material/ Probenbeschreibung | Relevante Analyseergebnisse | Einstufung/ AVV-Nummer | Foto 1 | Foto 2 |
|---|---|---|---|---|---|
| Re-HG-EG-außen-M004<br><br>Laborprobennummer: 3511310 - 329759 | Fugenmasse<br><br>Harte, graue Fensterfuge außen zwischen Fensterahmen und Außenwand | <b>Asbest: positiv Chrysotilasbest 0,178 %</b><br><br>PCB <sub>6</sub> : k.S. | gefährlicher Abfall<br><br>17 06 05* | | |

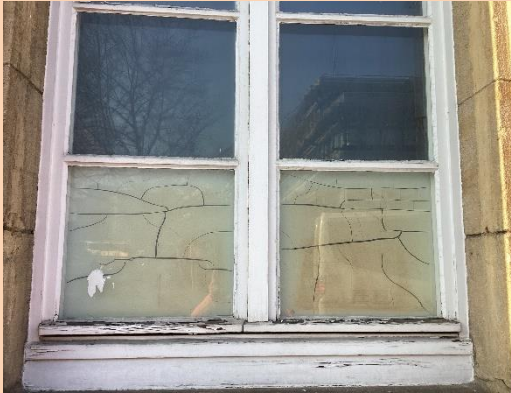
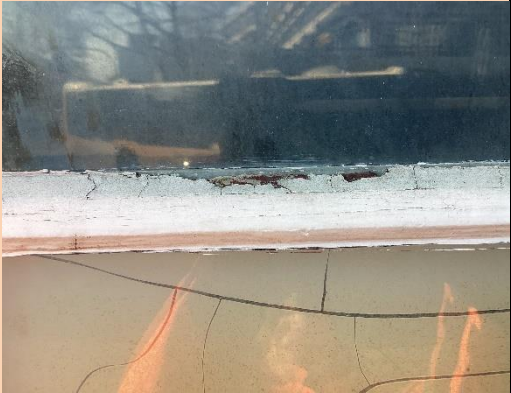
| Probenbezeichnung / Laborproben-Nr. | Material/ Probenbeschreibung | Relevante Analyseergebnisse | Einstufung/ AVV-Nummer | Foto 1 | Foto 2 |
|---|---|---|---|---|---|
| Re-HG-EG-außen-M010<br><br>Laborprobennummer: 3511310 - 329767 | Fugenmasse<br><br>Weißgrauer, harter, spröder Fensterkitt zwischen Glas und Fensterahmen an der Außenseite der Fenster | Asbest: n.n.<br><0,001 % | nicht gefährlicher Abfall<br><br>17 09 04 „geringfügig asbesthaltig“<br><br>Beseitigung auf einer Deponie/ elektronische Nachweisführung erforderlich<br><br><b>Einstufung aufgrund der Untersuchungsergebnisse von anderen baugleichen Materialien.</b> | | |

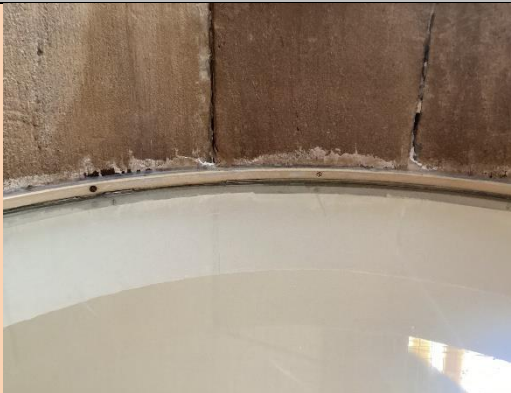
| Probenbezeichnung / Laborproben-Nr. | Material/ Probenbeschreibung | Relevante Analyseergebnisse | Einstufung/ AVV-Nummer | Foto 1 | Foto 2 |
|---|---|---|---|---|---|
| Re-HG-EG-außen-M005<br><br>Laborprobennummer: 3511310 - 329791 | Fugenmasse<br><br>Fugenmasse zwischen Fenster- rahmen und Glas (oben Rundbogen); weißgrau; hart | <b>Asbest: positiv Chrysotilasbest 0,034 %</b> | nicht gefährlicher Abfall<br><br>17 09 04 „geringfügig asbesthaltig“<br><br>Beseitigung auf einer Deponie/ elektronische Nachweisführung erforderlich | | |

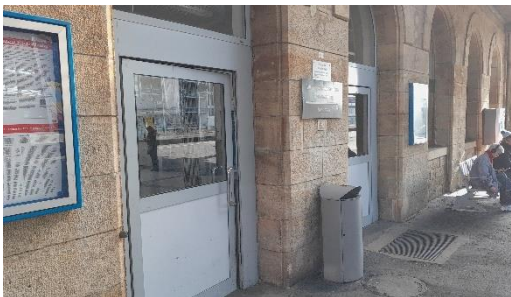
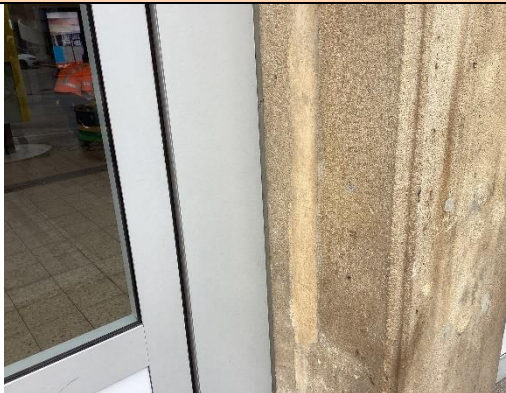
| Probenbezeichnung / Laborproben-Nr. | Material/ Probenbeschreibung | Relevante Analyseergebnisse | Einstufung/ AVV-Nummer | Foto 1 | Foto 2 |
|---|---|---|---|---|---|
| Re-HG-EG-außen-M006<br><br>Laborprobennummer: 3511310 - 329792 | Fugenmasse<br><br>Graue Silikonfuge (weich; silikonartig) zwischen Türrahmen und Fassade | PCB <sub>6</sub> : k.S. | nicht gefährlicher Abfall<br><br>17 09 04 | | |

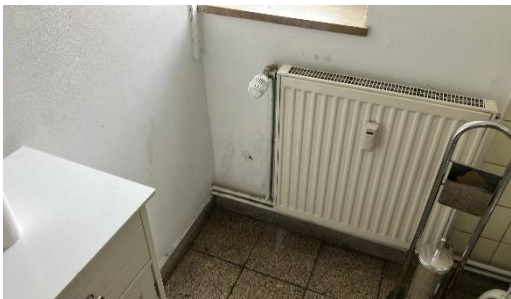
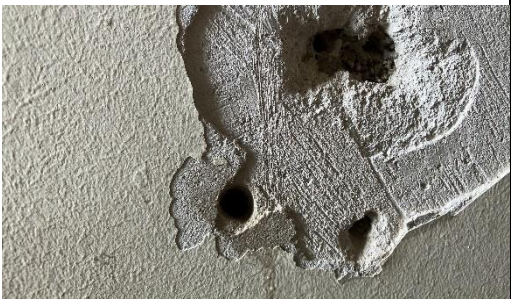
| Probenbezeichnung / Laborproben-Nr. | Material/ Probenbeschreibung | Relevante Analyseergebnisse | Einstufung/ AVV-Nummer | Foto 1 | Foto 2 |
|---|---|---|---|---|---|
| RE-HG-10G-107-108-108N1-W089<br><br>Laborprobennummer: 3570157 - 540809 | Putz<br><br>Putz von den massiven Innenwänden | Asbest: n.n.<br><0,001 % | Nicht gefährlicher Abfall<br><br>17 01 01<br>17 01 07 | | |

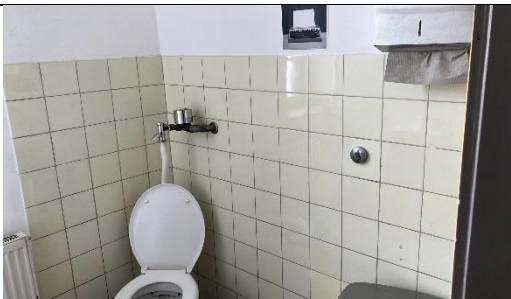
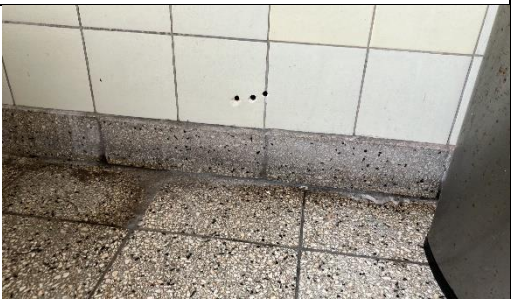
| Probenbezeichnung / Laborproben-Nr. | Material/ Probenbeschreibung | Relevante Analyseergebnisse | Einstufung/ AVV-Nummer | Foto 1 | Foto 2 |
|---|---|---|---|---|---|
| RE-HG-10G-108-W087<br><br>Laborprobennummer: 3570152 - 540792 | Fliese/ Fliesenkleber<br><br>Fliesenkleber der gelben Wandfliesen | Asbest: n.n.<br><0,001 % | Nicht gefährlicher Abfall<br><br>17 01 03<br>17 01 07 | | |

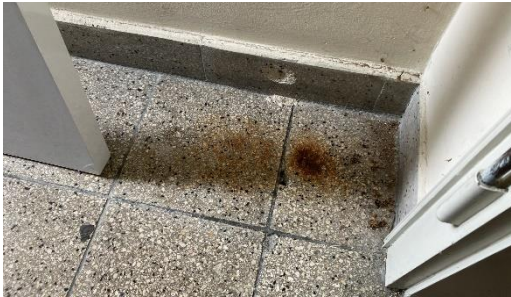
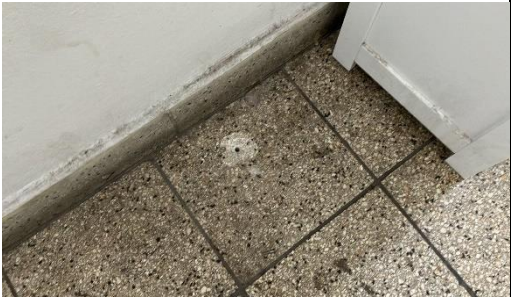
| Proben-<br>bezeich-<br>nung /<br>Labor-<br>proben-Nr. | Material/<br>Probenbe-<br>schreibung | Relevante<br>Analyseergebnisse | Einstufung/ AVV-<br>Nummer | Foto 1 | Foto 2 |
|---|---|---|---|---|---|
| RE-HG-10G-<br>108,108N1,<br>B088<br><br>Labor-<br>proben-<br>nummer:<br>3570152 -<br>540793 | Fliese/<br>Fliesen-<br>kleber<br><br>Fliese/<br>Fliesen-<br>kleber der<br>Kunststein-<br>Boden-<br>fliesen | Asbest: n.n.<br>< 0,001 % | Nicht gefährlicher Abfall<br><br>17 01 03<br>17 01 07 | | |

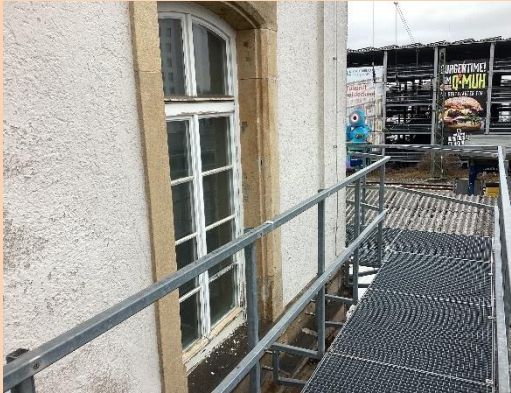
| Probenbezeichnung / Laborproben-Nr. | Material/ Probenbeschreibung | Relevante Analyseergebnisse | Einstufung/ AVV-Nummer | Foto 1 | Foto 2 |
|---|---|---|---|---|---|
| RE-HG-10G-120-M053<br><br>Laborprobennummer: 3526541 - 382432 | Fugenmasse<br><br>Harter, weißer Fensterkitt | Asbest: n.n.<br><0,001 % | nicht gefährlicher Abfall<br><br>17 09 04 „geringfügig asbesthaltig“<br><br>Beseitigung auf einer Deponie/ elektronische Nachweisführung erforderlich<br><br><b>Einstufung aufgrund der Untersuchungsergebnisse von anderen baugleichen Materialien.</b> | | |

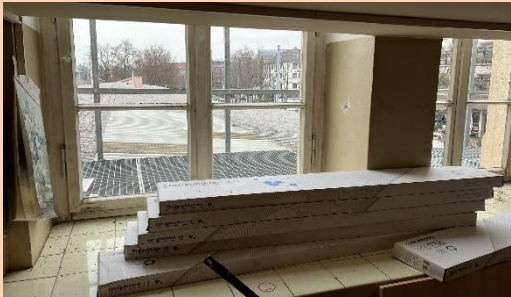
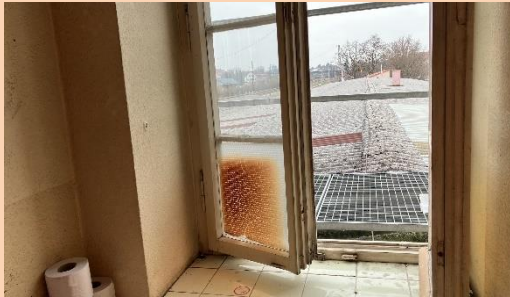
| Probenbezeichnung / Laborproben-Nr. | Material/ Probenbeschreibung | Relevante Analyseergebnisse | Einstufung/ AVV-Nummer | Foto 1 | Foto 2 |
|---|---|---|---|---|---|
| RE-HG-10G-121-M050<br><br>Laborprobennummer: 3524882 - 375946 | Fugenmasse<br><br>Fensterkitt (weiß; hart)<br>Außenfenster | Asbest: n.n.<br><0,001 % | nicht gefährlicher Abfall<br><br>17 09 04 „geringfügig asbesthaltig“<br><br>Beseitigung auf einer Deponie/ elektronische Nachweisführung erforderlich<br><br><b>Einstufung aufgrund der Untersuchungsergebnisse von anderen baugleichen Materialien.</b> | | |

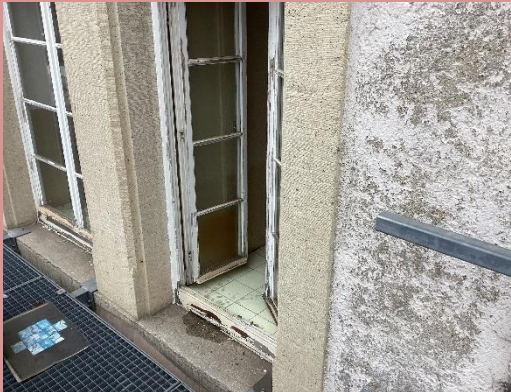
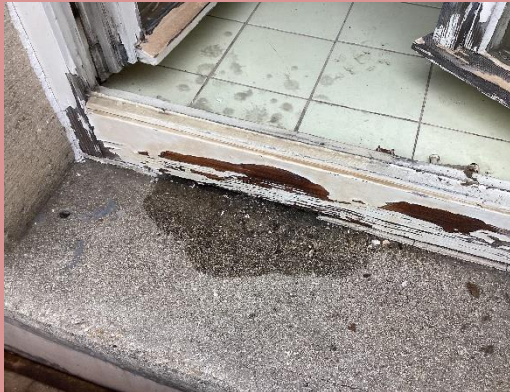
| RE-HG-1OG-121-M052a<br><br>Laborprobennummer: 3526541 - 382443 | Fugenmasse<br><br>Laibungsfuge zwischen Fenster und Natursteinfensterbrett auf der Außenseite des Fensters.<br>Hartes weißes Fugenmaterial unter silikonartigem, weichen Fugenmaterial, nicht trennbar. | <b>Asbest: positiv</b><br><b>Amphibolasbest</b><br><b>0,105 %</b> | gefährlicher Abfall<br><br>17 06 05* | | |

Diese Materialien müssen im elektronischen Nachweisverfahren erfasst und deponiert werden. Wir empfehlen das Vorgehen im Voraus mit dem Entsorger abzustimmen.

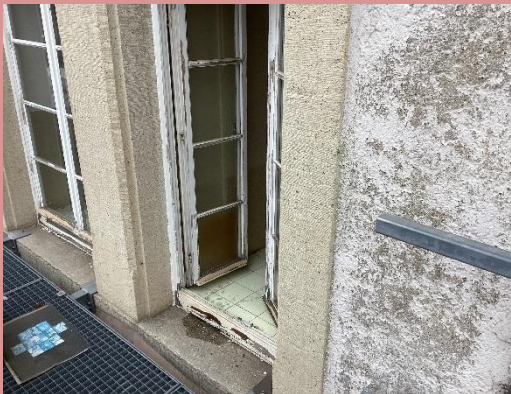
| Probenbezeichnung / Laborproben-Nr. | Material/ Probenbeschreibung | Relevante Analyseergebnisse | Einstufung/ AVV-Nummer | Foto 1 | Foto 2 |
|---|---|---|---|---|---|
| RE-HG-10G-121-M052b<br><br>Laborprobennummer:<br>- | Fugenmasse<br><br>Platte unterhalb des Fensterrahmens, nicht vollständig von Fugenmasse trennbar. Von außen nicht zu sehen. | Rückstellprobe | gefährlicher Abfall<br><br>17 06 05*<br><br><b>Einstufung aufgrund der Untersuchungsergebnisse von anderen baugleichen Materialien (Probe RE_HG-10G-121-M052a)</b> | | |

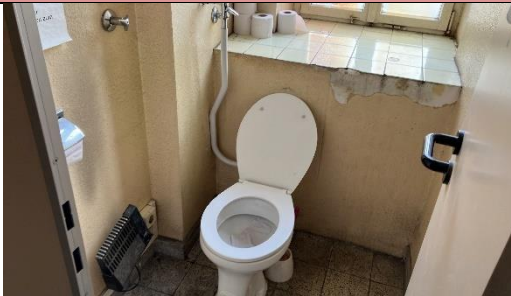
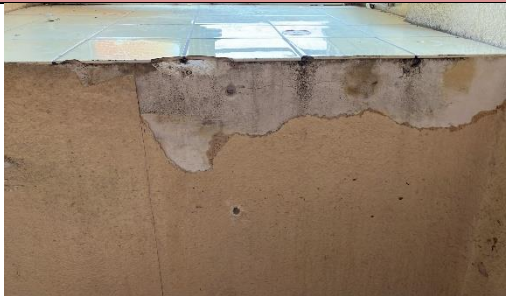
| Probenbezeichnung / Laborproben-Nr. | Material/ Probenbeschreibung | Relevante Analyseergebnisse | Einstufung/ AVV-Nummer | Foto 1 | Foto 2 |
|---|---|---|---|---|---|
| RE-HG-10G-121-W057<br><br>Laborprobennummer:<br>3573988 - 555061 | Anstrich<br><br>Gelber Anstrich mit speckigem Glanz | PCB <sub>6</sub> : 0,24 mg/kg | Nicht gefährlicher Abfall<br><br>17 01 01<br>17 01 07 | | |

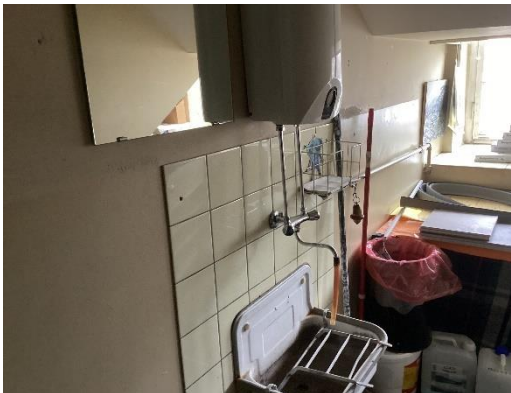
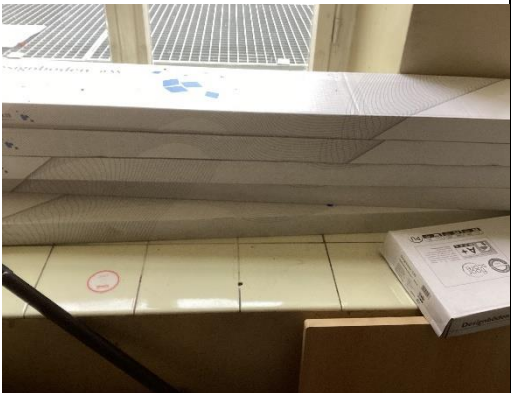
| Probenbezeichnung / Laborproben-Nr. | Material/ Probenbeschreibung | Relevante Analyseergebnisse | Einstufung/ AVV-Nummer | Foto 1 | Foto 2 |
|---|---|---|---|---|---|
| RE-HG-10G-121,Kammer-W054<br><br>Laborprobennummer: 3526541 - 382447 | Fliese/ Fliesenkleber<br><br>Fliesenkleber der gelben Fliesen an der Wand und im Fensterbereich | Asbest: n.n.<br><0,001 % | nicht gefährlicher Abfall<br><br>17 01 03<br>17 01 07 | | |

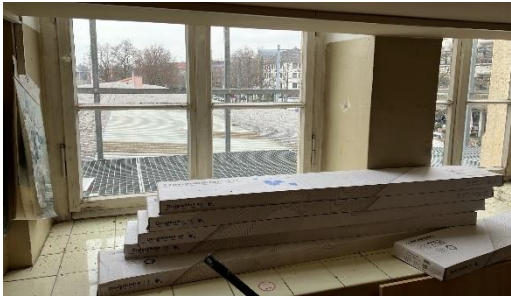
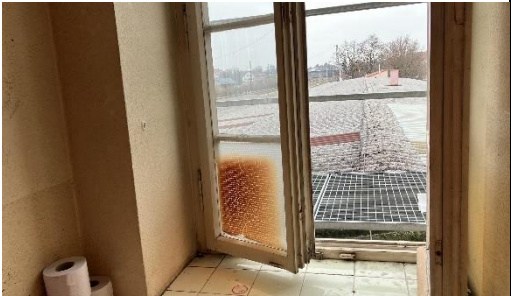
| Probenbezeichnung / Laborproben-Nr. | Material/ Probenbeschreibung | Relevante Analyseergebnisse | Einstufung/ AVV-Nummer | Foto 1 | Foto 2 |
|---|---|---|---|---|---|
| RE-HG-10G-121,Kammer-W055<br><br>Laborprobennummer: 3526541 - 382449 | Putz<br><br>Putz unter gelbem Anstrich, teilweise speckiger Anstrich | Asbest: n.n.<br><0,001 % | nicht gefährlicher Abfall<br><br>17 01 01<br>17 01 07 | | |

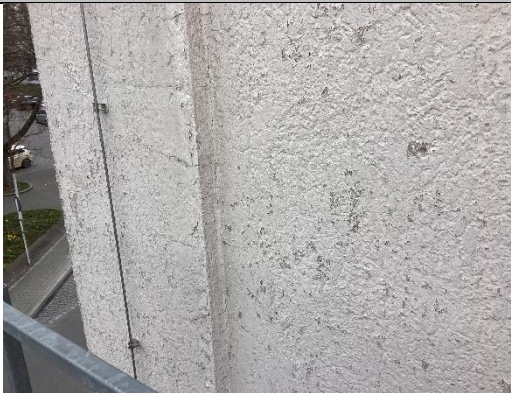
| Proben-<br>bezeich-<br>nung /<br>Labor-<br>proben-Nr. | Material/<br>Probenbe-<br>schreibung | Relevante<br>Analyseergebnisse | Einstufung/ AVV-<br>Nummer | Foto 1 | Foto 2 |
|---|---|---|---|---|---|
| RE-HG-10G-<br>Außen-<br>W051<br><br>Labor-<br>proben-<br>nummer:<br>3524882 -<br>375964 | Putz<br><br>Putz (weiß;<br>grob)<br>Außenwand<br>zur Halle | Asbest: n.n.<br><0,001 % | nicht gefährlicher Abfall<br><br>17 01 01<br>17 01 07 | | |

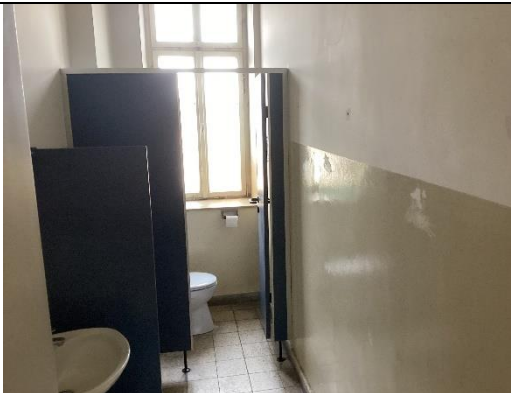
| Proben-<br>bezeich-<br>nung /<br>Labor-<br>proben-Nr. | Material/<br>Probenbe-<br>schreibung | Relevante<br>Analyseergebnisse | Einstufung/ AVV-<br>Nummer | Foto 1 | Foto 2 |
|---|---|---|---|---|---|
| RE-HG-20G-<br>205-B047<br><br>Labor-<br>proben-<br>nummer:<br>3524882 -<br>375949 | Fliese/<br>Fliesen-<br>kleber<br><br>Boden-<br>fliesen<br>(grau; weiß) | Asbest: n.n.<br><0,001 % | nicht gefährlicher Abfall<br><br>17 01 03<br>17 01 07 | | |

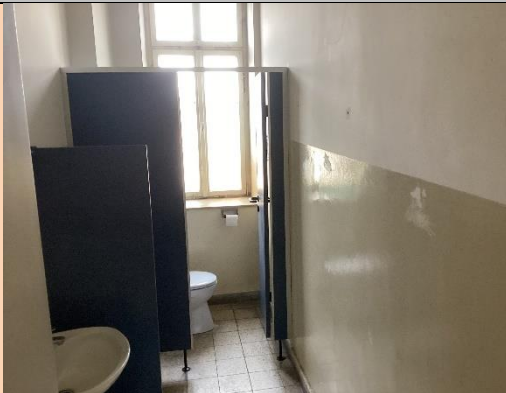
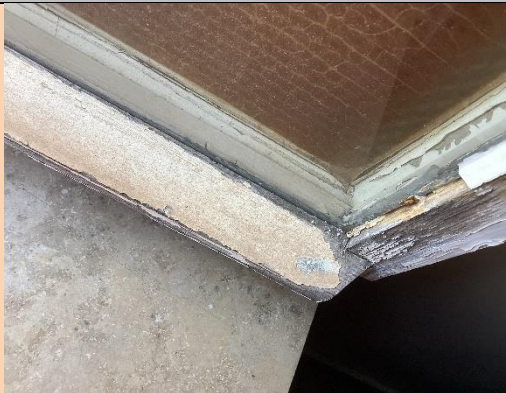
| Probenbezeichnung / Laborproben-Nr. | Material/ Probenbeschreibung | Relevante Analyseergebnisse | Einstufung/ AVV-Nummer | Foto 1 | Foto 2 |
|---|---|---|---|---|---|
| RE-HG-2OG-205-M049<br><br>Laborprobennummer: 3524882 - 375954 | Fugenmasse<br><br>Fensterkitt (beige; spröde; hart) | <b>Asbest: positiv<br/>Amphibolasbest<br/>0,004 %</b> | nicht gefährlicher Abfall<br><br>17 09 04 „geringfügig asbesthaltig“<br><br>Beseitigung auf einer Deponie/ elektronische Nachweisführung erforderlich | | |

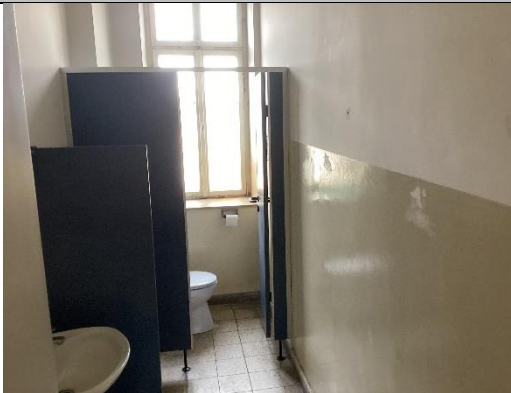
| Probenbezeichnung / Laborproben-Nr. | Material/ Probenbeschreibung | Relevante Analyseergebnisse | Einstufung/ AVV-Nummer | Foto 1 | Foto 2 |
|---|---|---|---|---|---|
| RE-HG-20G-205-W045<br><br>Laborprobennummer: 3573992 - 555077 | Anstrich<br><br>Wand-anstrich (gelb; glänzend) | PCB <sub>6</sub> : k.S. | Nicht gefährlicher Abfall<br><br>17 01 01<br>17 01 07 | | |

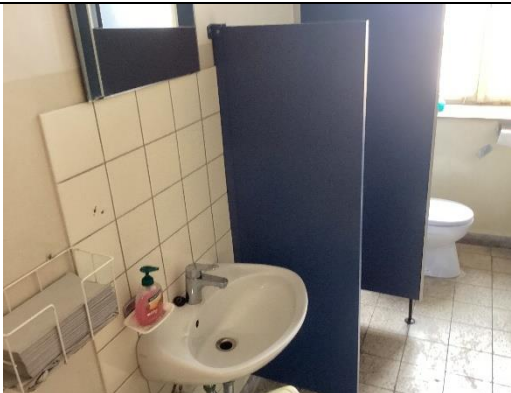
| Probenbezeichnung / Laborproben-Nr. | Material/ Probenbeschreibung | Relevante Analyseergebnisse | Einstufung/ AVV-Nummer | Foto 1 | Foto 2 |
|---|---|---|---|---|---|
| RE-HG-20G-205-W046<br><br>Laborprobennummer: 3524882 - 375957 | Fliese/ Fliesenkleber<br><br>Wandfliesen (gelb) | Asbest: n.n.<br><0,001 % | nicht gefährlicher Abfall<br><br>17 01 03<br>17 01 07 | | |

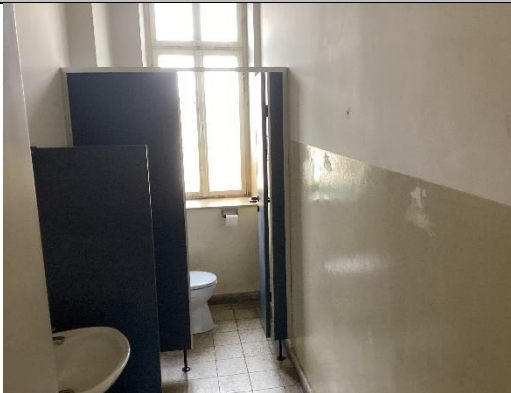
| Probenbezeichnung / Laborproben-Nr. | Material/ Probenbeschreibung | Relevante Analyseergebnisse | Einstufung/ AVV-Nummer | Foto 1 | Foto 2 |
|---|---|---|---|---|---|
| RE-HG-20G-205-W048<br><br>Laborprobennummer: 3524882 - 375963 | Putz<br><br>Putz (mittelrau; gelb) | Asbest: n.n.<br><0,001 % | nicht gefährlicher Abfall<br><br>17 01 01<br>17 01 07 | | |

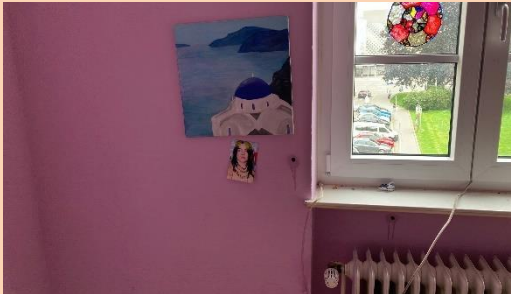
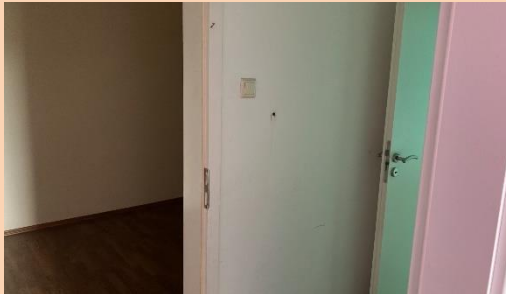
| Probenbezeichnung / Laborproben-Nr. | Material/ Probenbeschreibung | Relevante Analyseergebnisse | Einstufung/ AVV-Nummer | Foto 1 | Foto 2 |
|---|---|---|---|---|---|
| RE-HG-20G-2081-W086<br><br>Laborprobennummer: 3570152 - 540794 | Putz<br><br>Putz, eine Wand ist eine Zwischenwand | Asbest: positiv<br>Chrysotilasbest 0,02 % | Nicht gefährlicher Abfall<br><br>17 01 01<br>17 01 07<br>„geringfügig asbesthaltig“<br><br>Beseitigung auf einer Deponie/ elektronische Nachweisführung erforderlich | | |

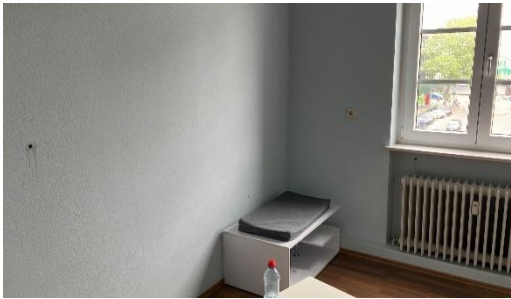
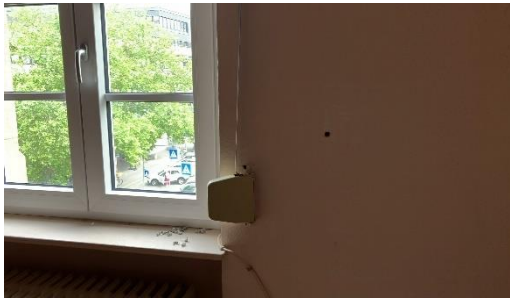
| Probenbezeichnung / Laborproben-Nr. | Material/ Probenbeschreibung | Relevante Analyseergebnisse | Einstufung/ AVV-Nummer | Foto 1 | Foto 2 |
|---|---|---|---|---|---|
| RE-HG-2OG-2082,2083-W085<br><br>Laborprobennummer: 3570152 - 540795 | Putz | Asbest: n.n.<br><0,001 % | nicht gefährlicher Abfall<br><br>17 01 01<br>17 01 07 | | |

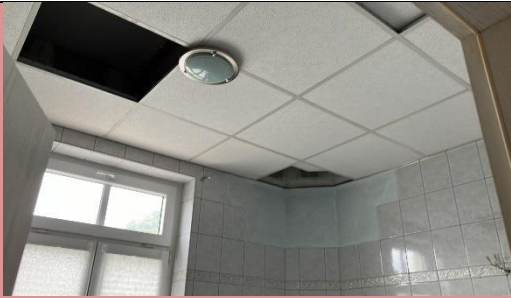
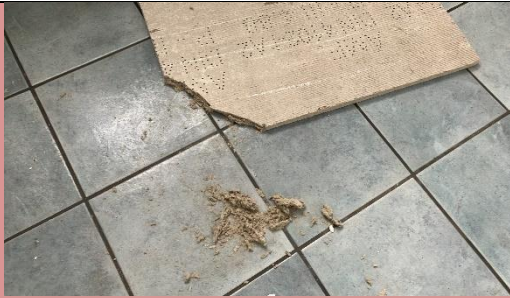
| Probenbezeichnung / Laborproben-Nr. | Material/ Probenbeschreibung | Relevante Analyseergebnisse | Einstufung/ AVV-Nummer | Foto 1 | Foto 2 |
|---|---|---|---|---|---|
| RE-HG-2OG-2084-D081<br><br>Laborprobennummer: 3570152 - 540796 | Dämmmaterial<br><br>Abgehängte Decke, Odenwaldplatte | Asbest: n.n.<br><0,001 %<br><br>PCB <sub>6</sub> : k.S.<br><br><b>KMF: positiv</b> | gefährlicher Abfall<br><br>17 06 03* | | |

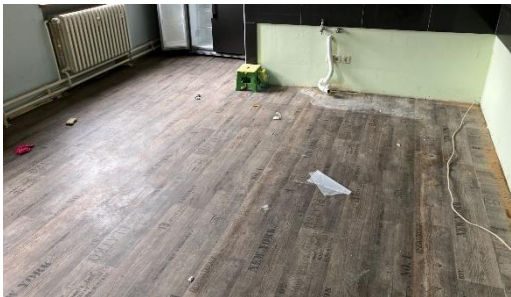
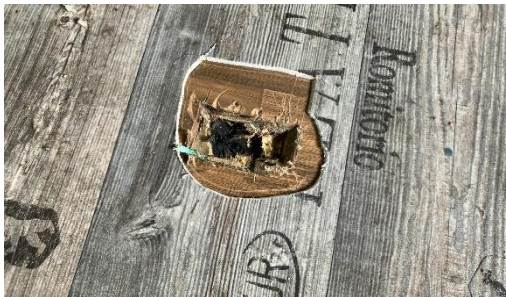
| Probenbezeichnung / Laborproben-Nr. | Material/ Probenbeschreibung | Relevante Analyseergebnisse | Einstufung/ AVV-Nummer | Foto 1 | Foto 2 |
|---|---|---|---|---|---|
| RE-HG-20G-2085-B082<br><br>Laborprobennummer: 3570152 - 540797 | Kunststoffbodenbelag<br><br>Schwarzes Trägermaterial unter Kunststoffbodenbelag, gleicher Aufbau wie im Flur | Asbest: n.n.<br><0,001 % | nicht gefährlicher Abfall<br><br>17 09 04 | | |

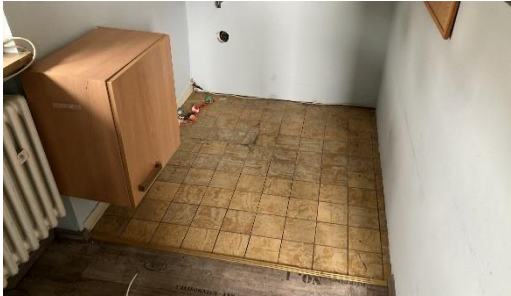
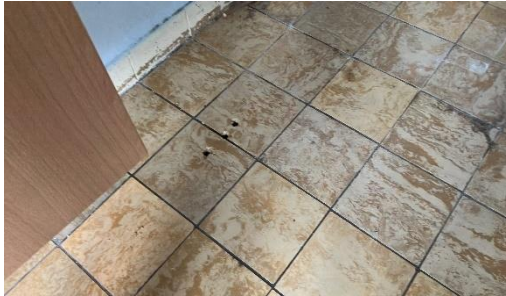
| Probenbezeichnung / Laborproben-Nr. | Material/ Probenbeschreibung | Relevante Analyseergebnisse | Einstufung/ AVV-Nummer | Foto 1 | Foto 2 |
|---|---|---|---|---|---|
| RE-HG-20G-2085-B083<br><br>Laborprobennummer: 3570152 - 540801 | Fliese/ Fliesenkleber<br><br>Fliesenkleber der gelben Bodenfliesen im Küchenbereich | Asbest: n.n.<br><0,001 % | nicht gefährlicher Abfall<br><br>17 01 03<br>17 01 07 | | |

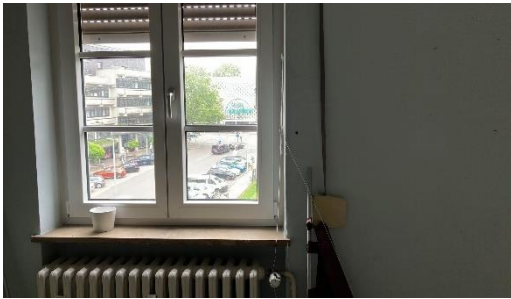
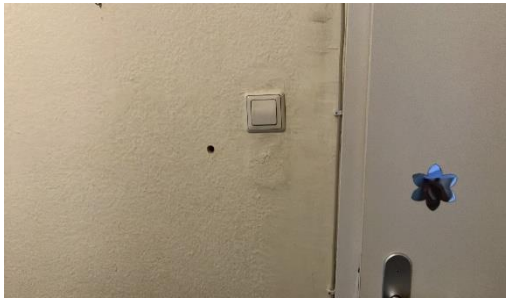
| Probenbezeichnung / Laborproben-Nr. | Material/ Probenbeschreibung | Relevante Analyseergebnisse | Einstufung/ AVV-Nummer | Foto 1 | Foto 2 |
|---|---|---|---|---|---|
| RE-HG-2OG-2085,2086-W084<br><br>Laborprobennummer: 3570152 - 540804 | Putz | Asbest: n.n.<br><0,001 % | nicht gefährlicher Abfall<br><br>17 01 01<br>17 01 07 | | |

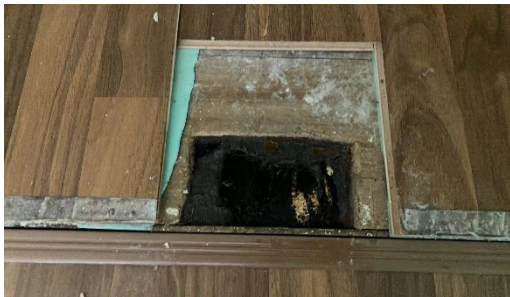
| Probenbezeichnung / Laborproben-Nr. | Material/ Probenbeschreibung | Relevante Analyseergebnisse | Einstufung/ AVV-Nummer | Foto 1 | Foto 2 |
|---|---|---|---|---|---|
| RE-HG-2OG-2086-B080<br><br>Laborprobennummer: 3570152 - 540805 | Kunststoffbodenbelag<br><br>Kunststoffbodenbelag auf schwarzem, papierartigem Trägermaterial unter schwimmend verlegtem Lamiat. Darunter folgt Holz. | Asbest: n.n.<br><0,001 %<br><br>PCB <sub>6</sub> : k.S. | nicht gefährlicher Abfall<br><br>17 09 04 | | |

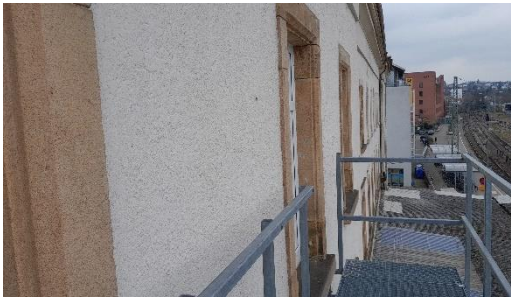
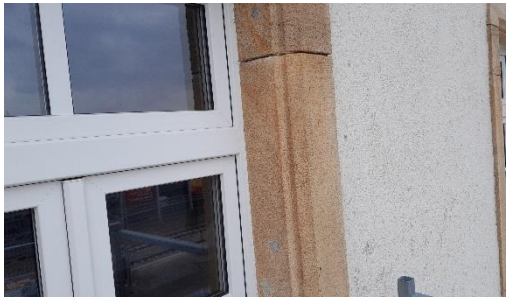
| Probenbezeichnung / Laborproben-Nr. | Material/ Probenbeschreibung | Relevante Analyseergebnisse | Einstufung/ AVV-Nummer | Foto 1 | Foto 2 |
|---|---|---|---|---|---|
| RE-HG-2OG-Außen-W052<br><br>Laborprobennummer: 3524882 - 375971 | Putz<br><br>Putz (grob; weiß)<br>Außenwand zu den Gleisen | Asbest: n.n.<br><0,001 % | nicht gefährlicher Abfall<br><br>17 01 01<br>17 01 07 | | |

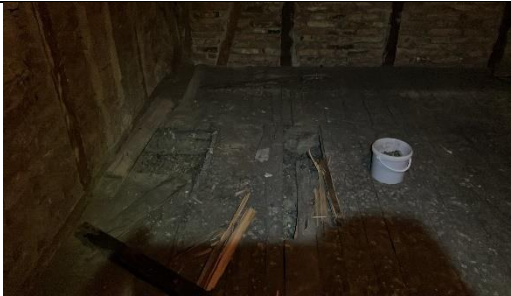
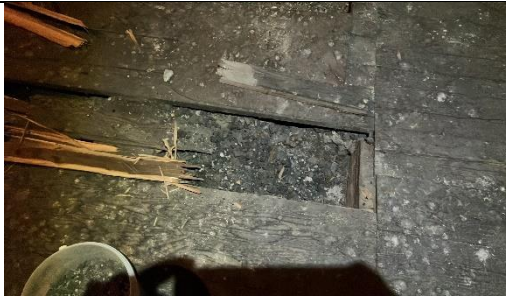
| Probenbezeichnung / Laborproben-Nr. | Material/ Probenbeschreibung | Relevante Analyseergebnisse | Einstufung/ AVV-Nummer | Foto 1 | Foto 2 |
|---|---|---|---|---|---|
| RE-HG-DG-301-B040<br><br>Laborprobennummer: - | Schlacke<br><br>Schlacke unter den Dielen | Rückstellprobe | | | |

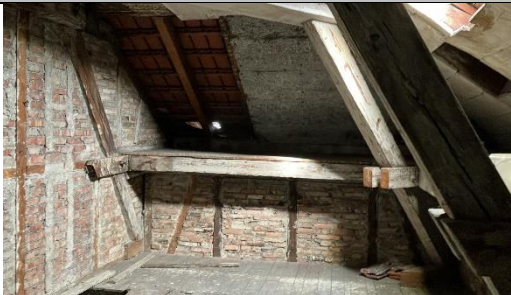
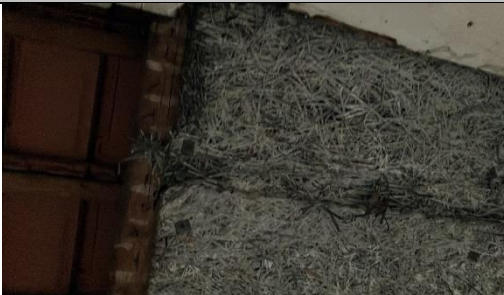
| Probenbezeichnung / Laborproben-Nr. | Material/ Probenbeschreibung | Relevante Analyseergebnisse | Einstufung/ AVV-Nummer | Foto 1 | Foto 2 |
|---|---|---|---|---|---|
| RE-HG-DG-301-D021<br><br>Laborprobennummer: - | Heraklith<br><br>Heraklithplatte mit weißem Anstrich an der Decke | Rückstellprobe | 17 06 04 | | |

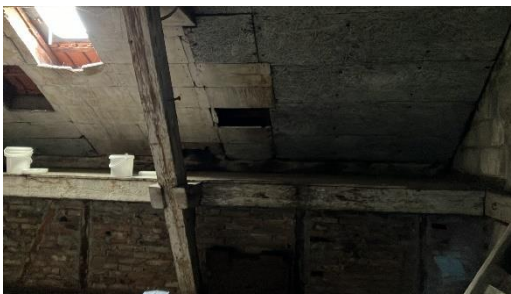
| Probenbezeichnung / Laborproben-Nr. | Material/ Probenbeschreibung | Relevante Analyseergebnisse | Einstufung/ AVV-Nummer | Foto 1 | Foto 2 |
|---|---|---|---|---|---|
| RE-HG-DG-301,303-D020<br><br>Laborprobennummer: 3523209 - 370426 | Leichtbauplatte<br><br>Leichtbauplatten als Deckenabhängung mit Stroh | Asbest: n.n.<br><0,001 % | nicht gefährlicher Abfall<br><br>17 01 01<br>17 01 07<br>ggf. 17 09 04 aufgrund eines Strohanteils | | |

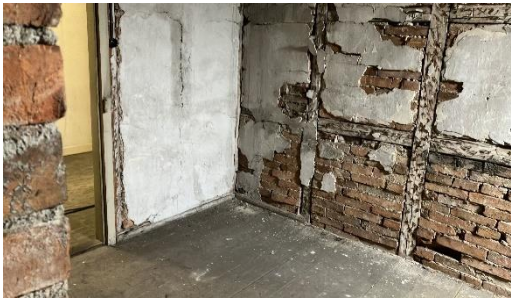
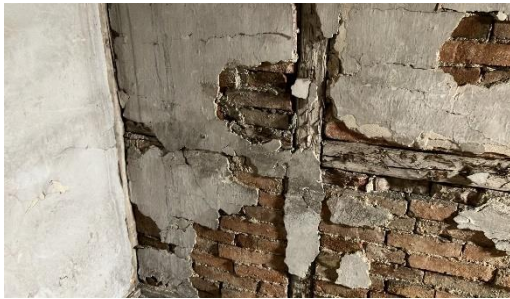
| Probenbezeichnung / Laborproben-Nr. | Material/ Probenbeschreibung | Relevante Analyseergebnisse | Einstufung/ AVV-Nummer | Foto 1 | Foto 2 |
|---|---|---|---|---|---|
| RE-HG-DG-302,303-W022<br><br>Laborprobennummer: 3523209 - 370427 | Putz<br><br>Putzreste an der Wand | Asbest: n.n.<br><0,001 % | nicht gefährlicher Abfall<br><br>17 01 01<br>17 01 07<br>ggf. 17 09 04 aufgrund eines Strohanteils | | |

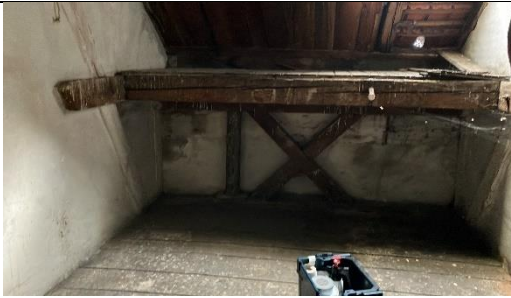
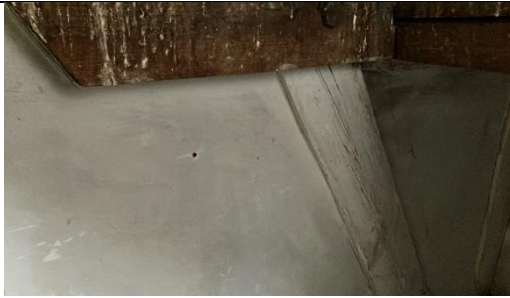
| Probenbezeichnung / Laborproben-Nr. | Material/ Probenbeschreibung | Relevante Analyseergebnisse | Einstufung/ AVV-Nummer | Foto 1 | Foto 2 |
|---|---|---|---|---|---|
| RE-HG-DG-304-W023<br><br>Laborprobennummer: 3523209 - 370429 | Putz<br><br>Putz unter weißem Anstrich | Asbest: n.n.<br><0,001 % | nicht gefährlicher Abfall<br><br>17 01 01<br>17 01 07<br>ggf. 17 09 04 aufgrund eines Strohanteils | | |

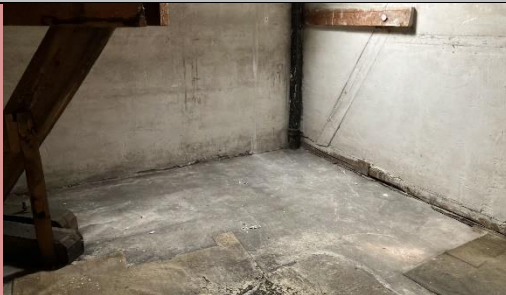
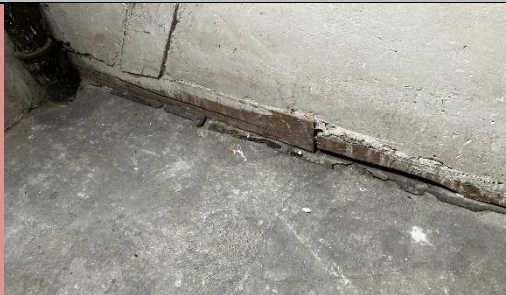
| Probenbezeichnung / Laborproben-Nr. | Material/ Probenbeschreibung | Relevante Analyseergebnisse | Einstufung/ AVV-Nummer | Foto 1 | Foto 2 |
|---|---|---|---|---|---|
| RE-HG-DG-309-B024<br><br>Laborprobennummer: 3523209 - 370431 | Pappe<br><br>Schwarze Pappe unter Holzbalken | Asbest: n.n.<br><0,001 %<br><br><b>PAK<sub>16</sub>: 8.800,00 mg/kg</b> | gefährlicher Abfall<br><br>17 03 01*<br>17 03 03* | | |

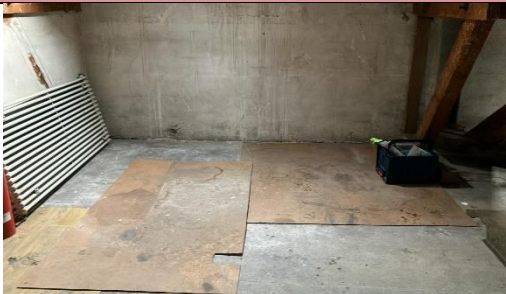
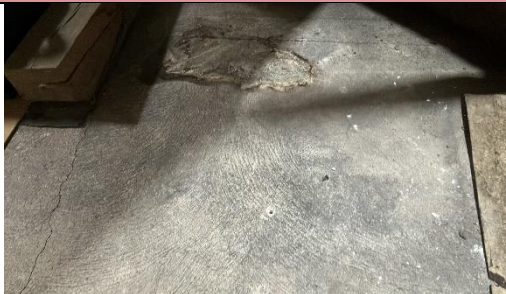
| Probenbezeichnung / Laborproben-Nr. | Material/ Probenbeschreibung | Relevante Analyseergebnisse | Einstufung/ AVV-Nummer | Foto 1 | Foto 2 |
|---|---|---|---|---|---|
| RE-HG-DG-309-B026.1<br><br>Laborprobennummer: - | Estrich<br><br>Teil der Mischprobe RE-HG-DG-309,310,311-B026 | Rückstellprobe | nicht gefährlicher Abfall<br><br>17 01 01<br><br>Einstufung aufgrund der Analyse in der Mischprobe RE-HG-DG-309-310-311-B026 | | |

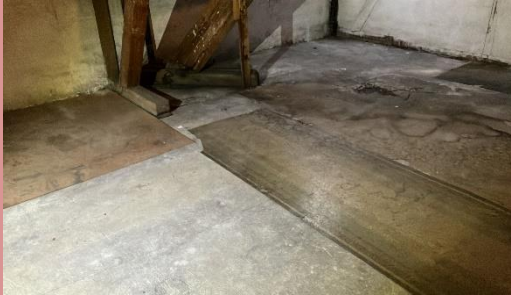
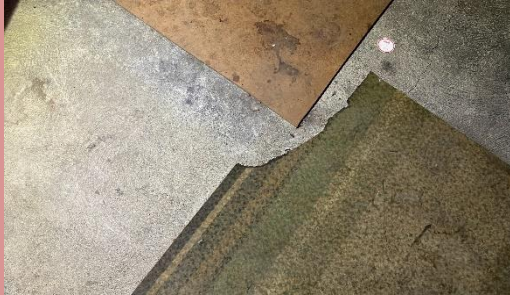
| Probenbezeichnung / Laborproben-Nr. | Material/ Probenbeschreibung | Relevante Analyseergebnisse | Einstufung/ AVV-Nummer | Foto 1 | Foto 2 |
|---|---|---|---|---|---|
| RE-HG-DG-309-B032<br><br>Laborprobennummer:<br>- | Pappe<br><br>Pappe als Fußbodenbelag | Rückstellprobe | gefährlicher Abfall<br><br>17 03 01*<br>17 03 03*<br><br><b>Beprobungslose Einstufung aufgrund der Untersuchungsergebnisse anderer Pappen im Gebäude.</b> | | |

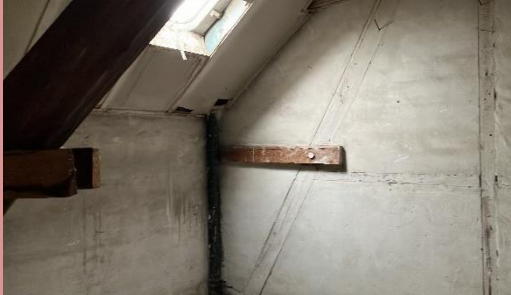
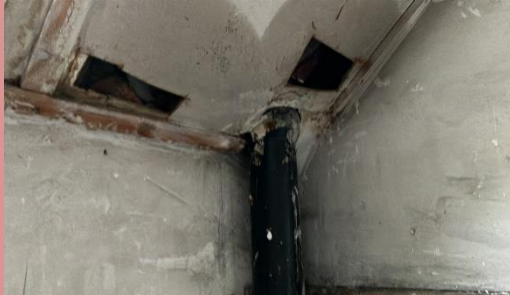
| Probenbezeichnung / Laborproben-Nr. | Material/ Probenbeschreibung | Relevante Analyseergebnisse | Einstufung/ AVV-Nummer | Foto 1 | Foto 2 |
|---|---|---|---|---|---|
| RE-HG-DG-309-D027<br><br>Laborprobennummer:<br>3523209 - 370561 | Spachtelmasse<br><br>Spachtelmasse im Bereich, in dem das Rohr in die Decke übergeht | <b>Asbest: positiv<br/>Chrysotilasbest<br/>0,546 %</b> | gefährlicher Abfall<br><br>17 06 05* | | |

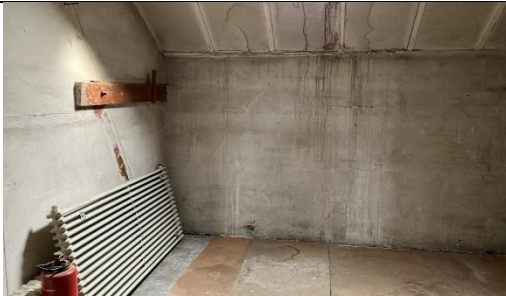
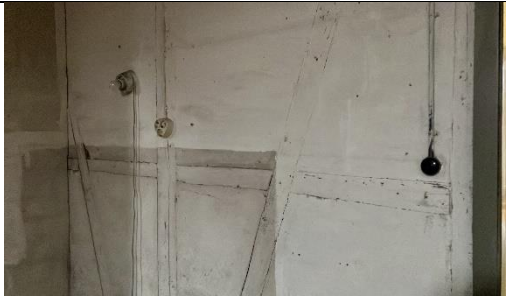
| Probenbezeichnung / Laborproben-Nr. | Material/ Probenbeschreibung | Relevante Analyseergebnisse | Einstufung/ AVV-Nummer | Foto 1 | Foto 2 |
|---|---|---|---|---|---|
| RE-HG-DG-309-W025.1<br>Laborprobennummer:<br>- | Putz<br><br>Putz unter weißem Anstrich | Rückstellprobe | | | |

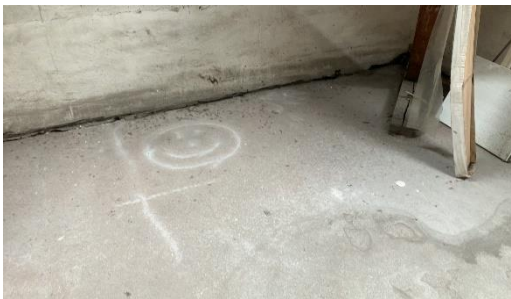
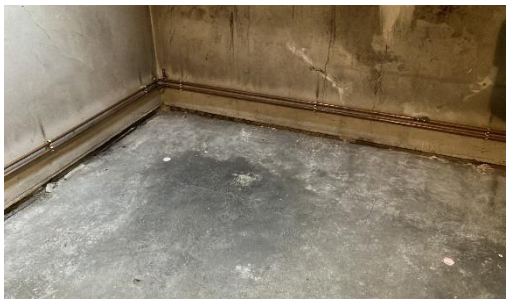
| Probenbezeichnung / Laborproben-Nr. | Material/ Probenbeschreibung | Relevante Analyseergebnisse | Einstufung/ AVV-Nummer | Foto 1 | Foto 2 |
|---|---|---|---|---|---|
| RE-HG-DG-309,310,311-B026<br><br>Laborprobennummer: 3523209 - 370577 | Estrich<br><br>Mischprobe aus RE-HG-DG-309-B026.1, RE-HG-DG-310-B026.2 und RE-HG-DG-311-B026.3 | Asbest: n.n.<br><0,001 % | nicht gefährlicher Abfall<br><br>17 01 01 | | |

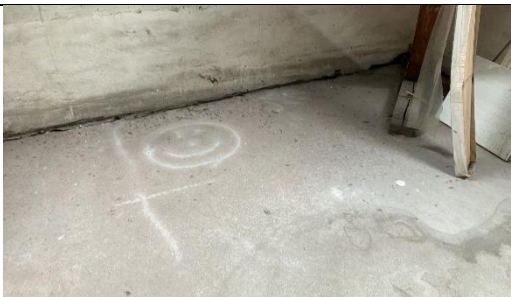
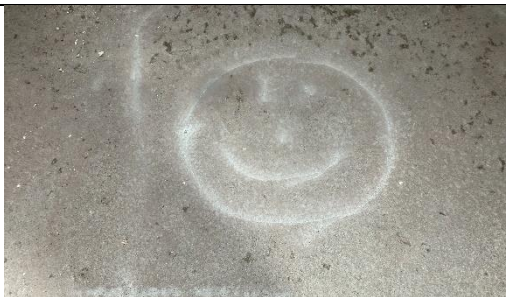
| Probenbezeichnung / Laborproben-Nr. | Material/ Probenbeschreibung | Relevante Analyseergebnisse | Einstufung/ AVV-Nummer | Foto 1 | Foto 2 |
|---|---|---|---|---|---|
| RE-HG-DG-310-B026.2<br><br>Laborprobennummer: - | Estrich<br><br>Teil der Mischprobe RE-HG-DG-309,310,311-B026 | Rückstellprobe | nicht gefährlicher Abfall<br><br>17 01 01<br><br>Einstufung aufgrund der Analyse in der Mischprobe RE-HG-DG-309-310-311-B026 | | |

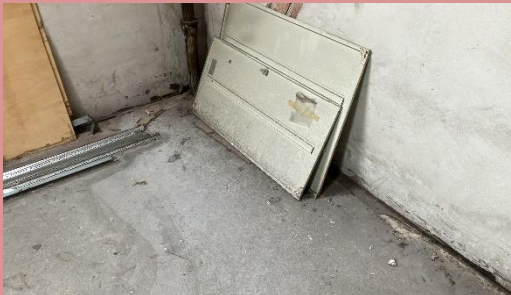
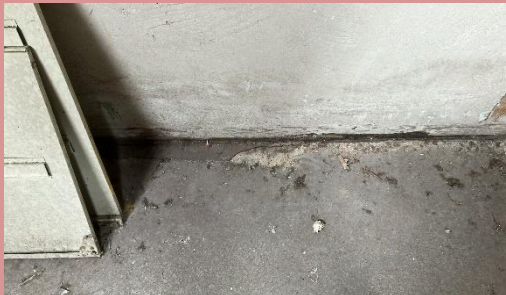
| Probenbezeichnung / Laborproben-Nr. | Material/ Probenbeschreibung | Relevante Analyseergebnisse | Einstufung/ AVV-Nummer | Foto 1 | Foto 2 |
|---|---|---|---|---|---|
| RE-HG-DG-310-B029<br><br>Laborprobennummer: 3523209 - 370665 | Pappe<br><br>Schwarze Pappe unter den Wänden | Asbest: n.n.<br><0,001 %<br><br>PAK <sub>16</sub> : 63,00 mg/kg | gefährlicher Abfall<br><br>17 03 01*<br>17 03 03*<br><br><b>Einstufung aufgrund der Untersuchungsergebnisse von anderen baugleichen Materialien.</b> | | |

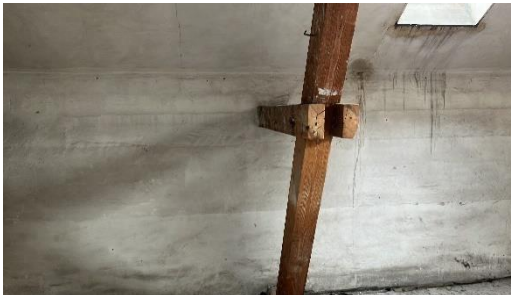
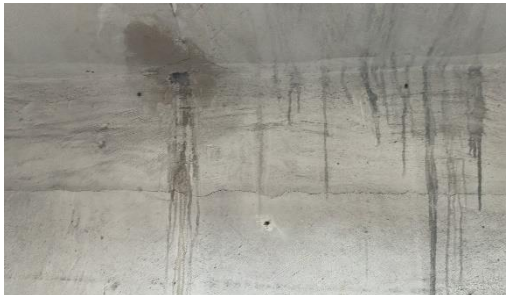
| Probenbezeichnung / Laborproben-Nr. | Material/ Probenbeschreibung | Relevante Analyseergebnisse | Einstufung/ AVV-Nummer | Foto 1 | Foto 2 |
|---|---|---|---|---|---|
| RE-HG-DG-310-W025.2<br><br>Laborprobennummer: 3523209 - 370604 | Putz<br><br>Putz (inkl. Spachtelmasse im Bereich der Tür und Elektroteile, sieht neu aus) | Asbest: n.n.<br><0,001 % | nicht gefährlicher Abfall<br><br>17 01 01<br>17 01 07 | | |

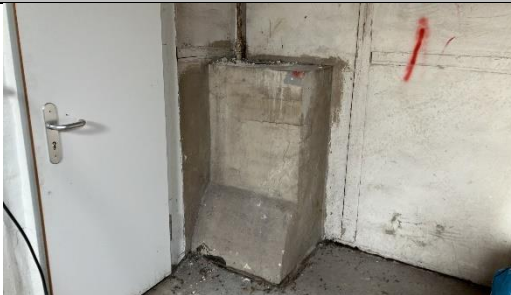
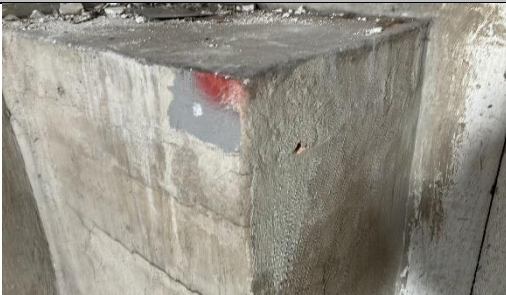
| Probenbezeichnung / Laborproben-Nr. | Material/ Probenbeschreibung | Relevante Analyseergebnisse | Einstufung/ AVV-Nummer | Foto 1 | Foto 2 |
|---|---|---|---|---|---|
| RE-HG-DG-310-W028<br><br>Laborprobennummer: 3523209 - 370658 | Putz | Asbest: n.n.<br><0,001 % | nicht gefährlicher Abfall<br><br>17 01 01<br><br>17 01 07 | | |

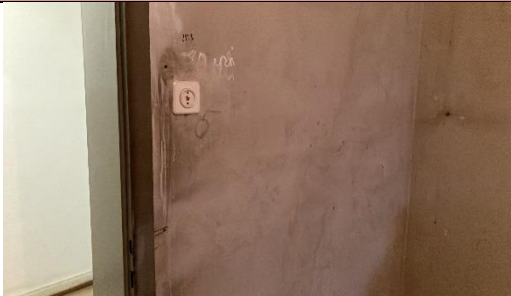
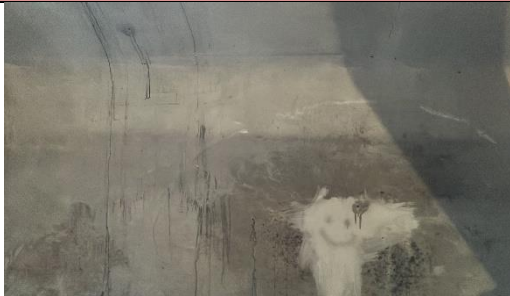
| Probenbezeichnung / Laborproben-Nr. | Material/ Probenbeschreibung | Relevante Analyseergebnisse | Einstufung/ AVV-Nummer | Foto 1 | Foto 2 |
|---|---|---|---|---|---|
| RE-HG-DG-311-W025.3<br><br>Laborprobennummer:<br>- | Putz<br><br>Putz unter weißem Anstrich | Rückstellprobe | | | |

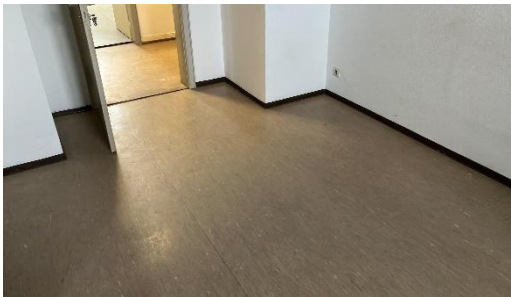
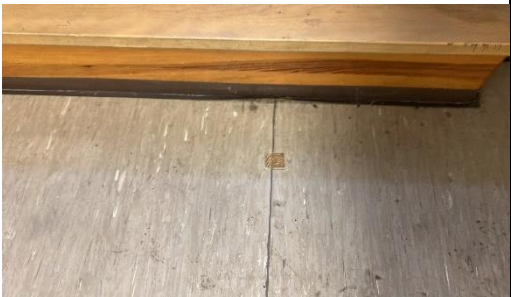
| Proben-<br>bezeich-<br>nung /<br>Labor-<br>proben-Nr. | Material/<br>Probenbe-<br>schreibung | Relevante<br>Analyseergebnisse | Einstufung/ AVV-<br>Nummer | Foto 1 | Foto 2 |
|---|---|---|---|---|---|
| RE-HG-DG-<br>313-B033<br><br>Labor-<br>proben-<br>nummer:<br>3523209 -<br>370612 | Kunststoff-<br>bodenbelag<br><br>Beiger<br>Kunststoff-<br>bodenbelag<br>mit gelber<br>Kleberseite;<br>darunter<br>folgt<br>vermutlich<br>Holz | Asbest: n.n.<br><0,001 % | nicht gefährlicher Abfall<br><br>17 09 04 | | |
