## FABB3 - Reutlingen

### Gebäudeschadstoffbericht

#### Stufe A und Stufe B

#### DB InfraGO AG

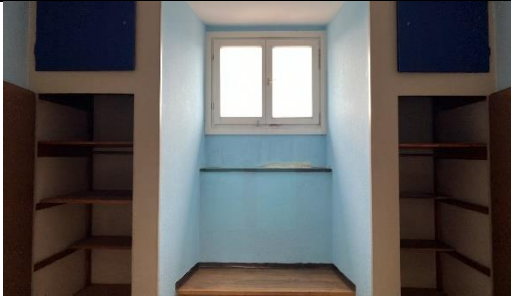
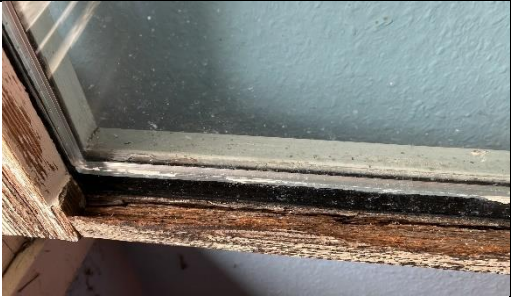
| Proben-<br>bezeich-<br>nung /<br>Labor-<br>proben-Nr. | Material/<br>Probenbe-<br>schreibung | Relevante<br>Analyseergebnisse | Einstufung/ AVV-<br>Nummer | Foto 1 | Foto 2 |
|---|---|---|---|---|---|
| RE-HG-DG-<br>313-M031<br><br>Labor-<br>proben-<br>nummer:<br>3523209 -<br>370613 | Fugenmasse<br><br>Fensterkitt<br>an altem<br>Fenster mit<br>Isolier-<br>verglasung | Asbest: n.n.<br><0,001 %<br><br>PCB <sub>6</sub> : k.S. | nicht gefährlicher Abfall<br><br>17 09 04 | | |

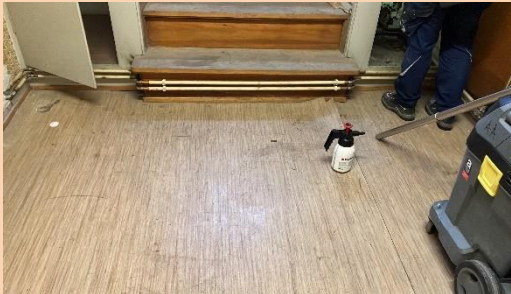
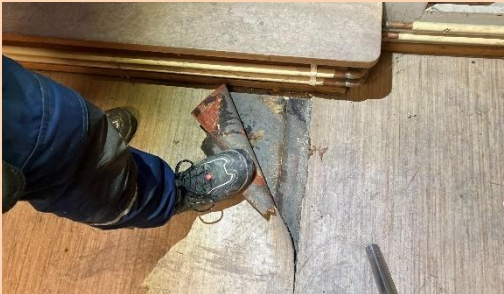
| Proben-<br>bezeich-<br>nung /<br>Labor-<br>proben-Nr. | Material/<br>Probenbe-<br>schreibung | Relevante<br>Analyseergebnisse | Einstufung/ AVV-<br>Nummer | Foto 1 | Foto 2 |
|---|---|---|---|---|---|
| RE-HG-DG-<br>314-B034.1<br><br>Labor-<br>proben-<br>nummer:<br>- | Kunststoff-<br>bodenbelag<br><br>Beiger<br>Kunststoff-<br>bodenbelag<br>mit roter<br>Klebeseite<br>auf nicht<br>vollständig<br>trennbarer<br>schwarzer<br>Sperrschicht | Rückstellprobe | nicht gefährlicher Abfall<br><br>17 03 02 - „geringfügig<br>asbesthaltig“<br><br>Beseitigung auf einer<br>Deponie/ elektronische<br>Nachweisführung<br>erforderlich<br><br><b>Einstufung aufgrund<br/>der nicht vollständig<br/>trennbaren<br/>darunterliegenden<br/>Dampfsperre/Pappe<br/>(RE-HG-DG-314-B034.2)</b> | | |

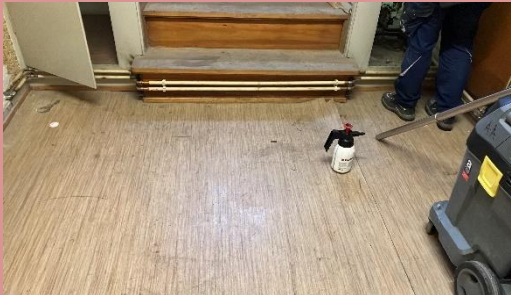
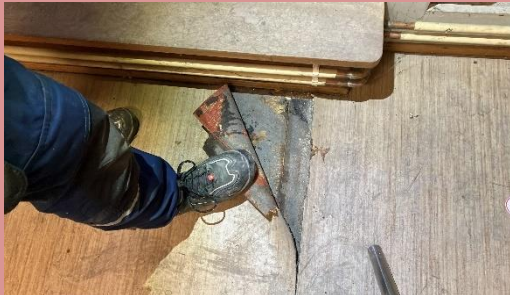
| Probenbezeichnung / Laborproben-Nr. | Material/ Probenbeschreibung | Relevante Analyseergebnisse | Einstufung/ AVV-Nummer | Foto 1 | Foto 2 |
|---|---|---|---|---|---|
| RE-HG-DG-314-B034.2<br><br>Laborprobennummer: 3523209 - 370614 | Dampfsperre/ Pappe<br><br>Schwarze Dampfsperrschicht unter Bodenbelag; darunter vermutlich Holz | <b>Asbest: positiv</b><br>Asbestart: unbekannt<br><0,001 %<br><br>PAK <sub>16</sub> : 96,00 mg/kg | gefährlicher Abfall<br><br>17 03 01*<br>17 03 03* - „geringfügig asbesthaltig“<br><br>Beseitigung auf einer Deponie/ elektronische Nachweisführung erforderlich<br><br><b>Einstufung aufgrund der Untersuchungsergebnisse anderer bauähnlicher Materialien in Kombination mit einem punktuell erhöhten PAK-Gehalt.</b> | | |

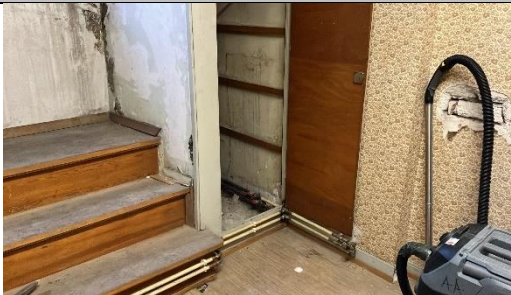
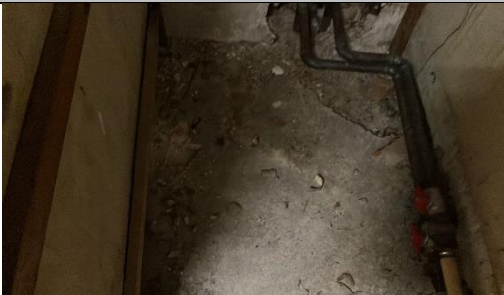
| Probenbezeichnung / Laborproben-Nr. | Material/ Probenbeschreibung | Relevante Analyseergebnisse | Einstufung/ AVV-Nummer | Foto 1 | Foto 2 |
|---|---|---|---|---|---|
| RE-HG-DG-314-B035<br><br>Laborprobennummer:<br>- | Estrich<br><br>Estrich im Einbauschrank | Rückstellprobe | | | |

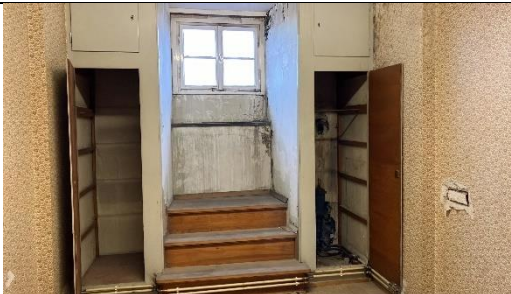
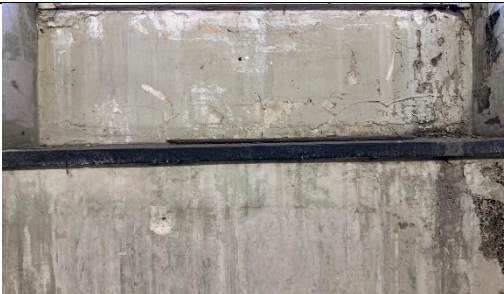
| Probenbezeichnung / Laborproben-Nr. | Material/ Probenbeschreibung | Relevante Analyseergebnisse | Einstufung/ AVV-Nummer | Foto 1 | Foto 2 |
|---|---|---|---|---|---|
| RE-HG-DG-314-M039<br><br>Laborprobennummer:<br>- | Fensterbrett<br><br>Schwarzes Kunststeinfensterbrett | Rückstellprobe | | | |

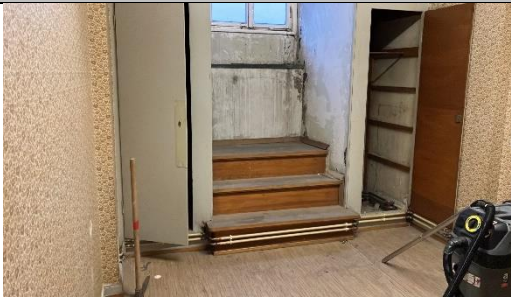
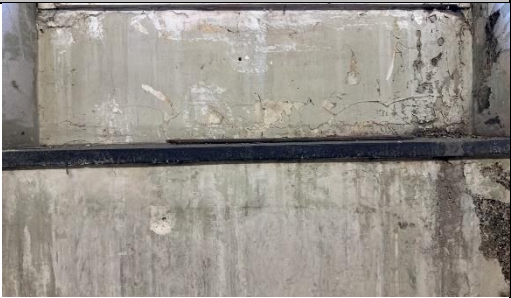
| Probenbezeichnung / Laborproben-Nr. | Material/ Probenbeschreibung | Relevante Analyseergebnisse | Einstufung/ AVV-Nummer | Foto 1 | Foto 2 |
|---|---|---|---|---|---|
| RE-HG-DG-314-W036<br><br>Laborprobennummer: 3523209 - 370615 | Putz<br><br>Putz unter Tapete und im Fensterbereich | Asbest: n.n.<br><0,001 % | nicht gefährlicher Abfall<br><br>17 01 01<br>17 01 07 | | |

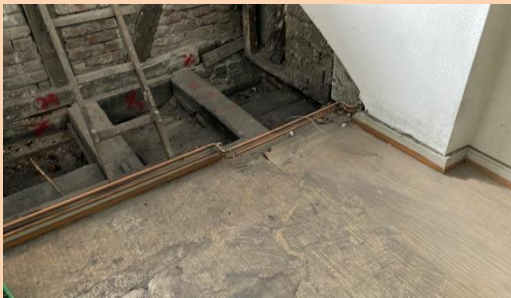
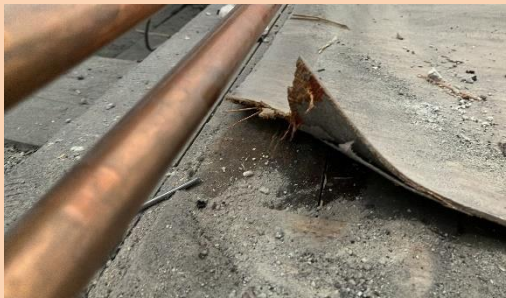
| Probenbezeichnung / Laborproben-Nr. | Material/ Probenbeschreibung | Relevante Analyseergebnisse | Einstufung/ AVV-Nummer | Foto 1 | Foto 2 |
|---|---|---|---|---|---|
| RE-HG-DG-315-B077<br><br>Laborprobennummer: 3566830 - 528823 | Kunststoffbodenbelag<br><br>Beigefarbener Kunststoffbodenbelag mit schwarzer Pappe als Trägermaterial | <b>Asbest: positiv Chrysotilasbest &gt;0,001 %</b> | nicht gefährlicher Abfall<br><br>"17 03 02 „geringfügig asbesthaltig“<br><br>Beseitigung auf einer Deponie/ elektronische Nachweisführung erforderlich<br><br><b>Quantitative Bestimmung des Asbestgehalts nicht möglich.</b><br><br><b>Einstufung aufgrund der Untersuchungsergebnisse anderer, baugleicher Materialien.</b><br><br>Vorherige Rücksprache mit der annehmenden Stelle empfohlen." | | |

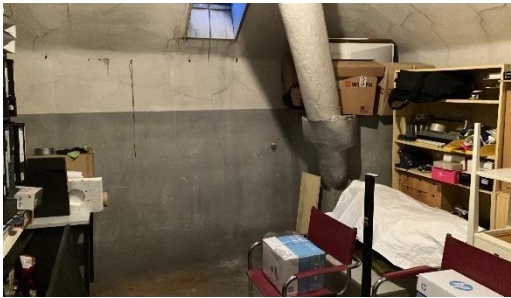
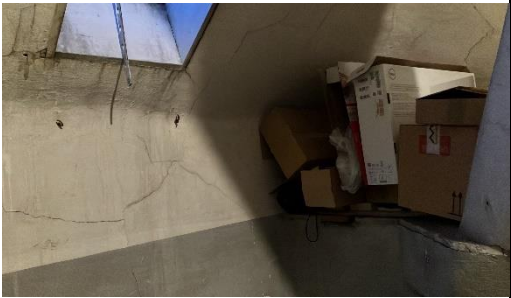
| Probenbezeichnung / Laborproben-Nr. | Material/ Probenbeschreibung | Relevante Analyseergebnisse | Einstufung/ AVV-Nummer | Foto 1 | Foto 2 |
|---|---|---|---|---|---|
| RE-HG-DG-320-W037<br><br>Laborprobennummer: 3523209 - 370617 | Putz<br><br>Putz im Fensterbereich und an der Holzverkleidung; im Fensterbereich mit Stroh | Asbest: n.n.<br><0,001 % | nicht gefährlicher Abfall<br><br>17 01 01<br>17 01 07 | | |

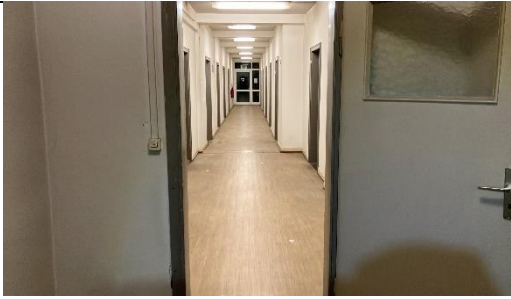
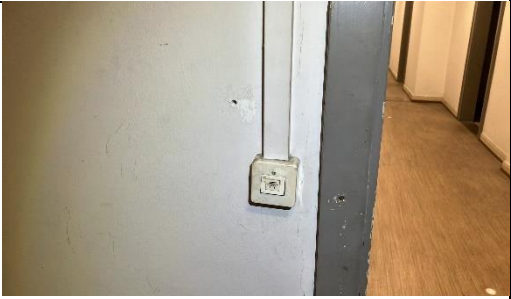
| Probenbezeichnung / Laborproben-Nr. | Material/ Probenbeschreibung | Relevante Analyseergebnisse | Einstufung/ AVV-Nummer | Foto 1 | Foto 2 |
|---|---|---|---|---|---|
| RE-HG-DG-324-W038<br><br>Laborprobennummer: 3523209 - 370618 | Putz | Asbest: n.n.<br><0,001 % | nicht gefährlicher Abfall<br><br>17 01 01<br>17 01 07 | | |

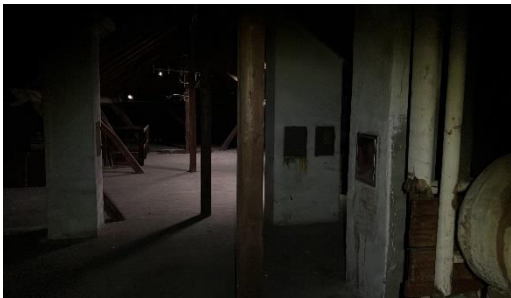
| Proben-<br>bezeich-<br>nung /<br>Labor-<br>proben-Nr. | Material/<br>Probenbe-<br>schreibung | Relevante<br>Analyseergebnisse | Einstufung/ AVV-<br>Nummer | Foto 1 | Foto 2 |
|---|---|---|---|---|---|
| RE-HG-<br>Dachspitz-<br>M041<br><br>Labor-<br>proben-<br>nummer:<br>3524882 -<br>375974 | Putz<br><br>Putz von<br>Kaminen<br>(weiß; fein) | Asbest: n.n.<br><0,001 % | nicht gefährlicher Abfall<br><br>17 01 01<br>17 01 07 | | |

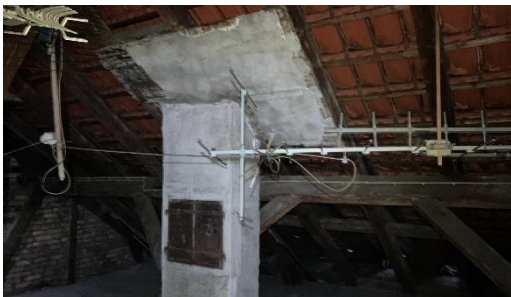
| Proben-<br>bezeich-<br>nung /<br>Labor-<br>proben-Nr. | Material/<br>Probenbe-<br>schreibung | Relevante<br>Analyseergebnisse | Einstufung/ AVV-<br>Nummer | Foto 1 | Foto 2 |
|---|---|---|---|---|---|
| RE-HG-<br>Dachspitz-<br>M042<br><br>Labor-<br>proben-<br>nummer:<br>3524882 -<br>375980 | Putz<br><br>Putz von<br>den<br>Kaminen<br>(Kamin 5 bis<br>9) | Asbest: n.n.<br><0,001 % | nicht gefährlicher Abfall<br><br>17 01 01<br>17 01 07 | | |

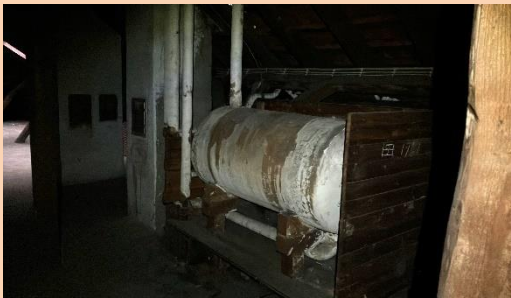
| Probenbezeichnung / Laborproben-Nr. | Material/ Probenbeschreibung | Relevante Analyseergebnisse | Einstufung/ AVV-Nummer | Foto 1 | Foto 2 |
|---|---|---|---|---|---|
| RE-HG-Dachspitz-M043<br><br>Laborprobennummer: 3524882 - 375976 | Dämmmaterial<br><br>Dämmung vom Ausgleichsbehälter (Dämmwolle; gelbbraun; fasrig) | <b>Asbest: positiv</b><br>Asbestart: unbekannt<br><0,001 % | nicht gefährlicher Abfall<br><br>17 06 04 „geringfügig asbesthaltig“<br><br>Beseitigung auf einer Deponie/ elektronische Nachweisführung erforderlich | | |

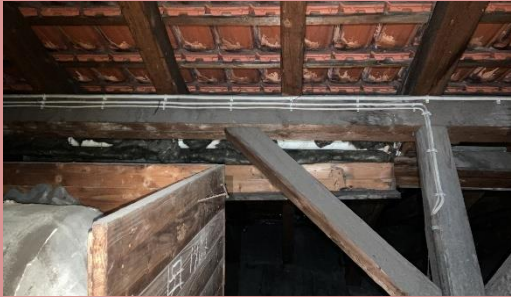
| Probenbezeichnung / Laborproben-Nr. | Material/ Probenbeschreibung | Relevante Analyseergebnisse | Einstufung/ AVV-Nummer | Foto 1 | Foto 2 |
|---|---|---|---|---|---|
| RE-HG-Dachspitz-M044<br><br>Laborprobennummer: 3524882 - 375979 | Dämmmaterial<br><br>Dämmmaterial (Dämmmaterial Rohr des Ausgleichsbehälters; Dämmwolle; schwarz) | Asbest: n.n.<br><0,001 % | gefährlicher Abfall<br><br>17 06 03*<br><br>Beprobungslose Einstufung der Dämmwolle aufgrund des Alters des Gebäudes | | |

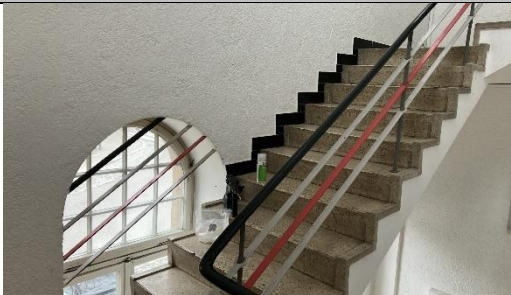
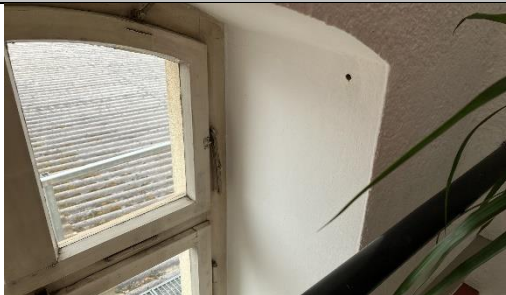
| Probenbezeichnung / Laborproben-Nr. | Material/ Probenbeschreibung | Relevante Analyseergebnisse | Einstufung/ AVV-Nummer | Foto 1 | Foto 2 |
|---|---|---|---|---|---|
| RE-HG-alle-TRH2-W058<br><br>Laborprobennummer: 3526526 - 382333 | Putz<br><br>Wände im Bereich der Fenster und Eingangstür | Asbest: n.n.<br><0,001 % | nicht gefährlicher Abfall<br><br>17 01 01<br>17 01 07 | | |

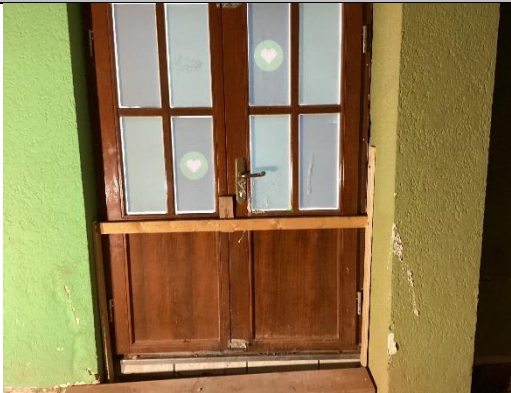
| Probenbezeichnung / Laborproben-Nr. | Material/ Probenbeschreibung | Relevante Analyseergebnisse | Einstufung/ AVV-Nummer | Foto 1 | Foto 2 |
|---|---|---|---|---|---|
| RE-G-EG-010-M066<br><br>Laborprobennummer: 3536363 - 417558 | Fugenmasse<br><br>Fensterkitt, weich, silikonartig | PCB <sub>6</sub> : k.S. | nicht gefährlicher Abfall<br><br>17 09 04 | | |

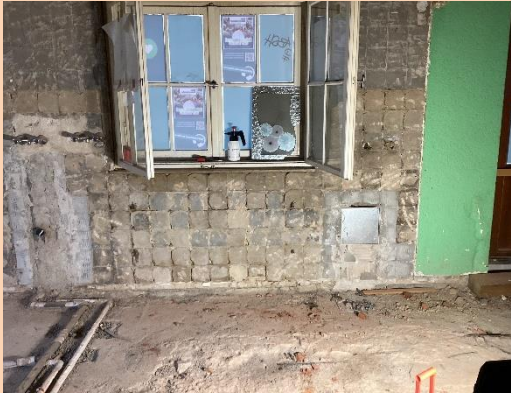
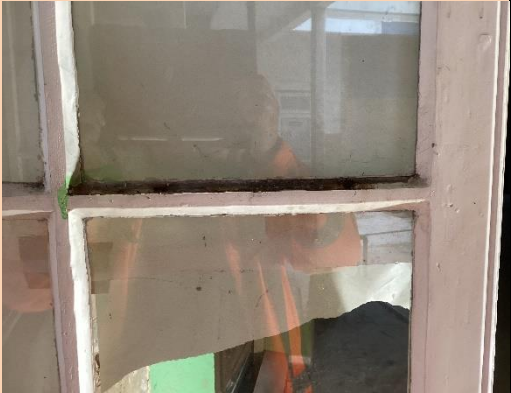
| Probenbezeichnung / Laborproben-Nr. | Material/ Probenbeschreibung | Relevante Analyseergebnisse | Einstufung/ AVV-Nummer | Foto 1 | Foto 2 |
|---|---|---|---|---|---|
| RE-G-EG-010-M067<br><br>Laborprobennummer:<br>- | Fugenmasse<br><br>Fensterkitt, hart, weiß | Rückstellprobe | nicht gefährlicher Abfall<br><br>17 09 04 „geringfügig asbesthaltig“<br><br>Beseitigung auf einer Deponie/ elektronische Nachweisführung erforderlich<br><br><b>Einstufung aufgrund der Untersuchungsergebnisse von anderen baugleichen Materialien.</b> | | |

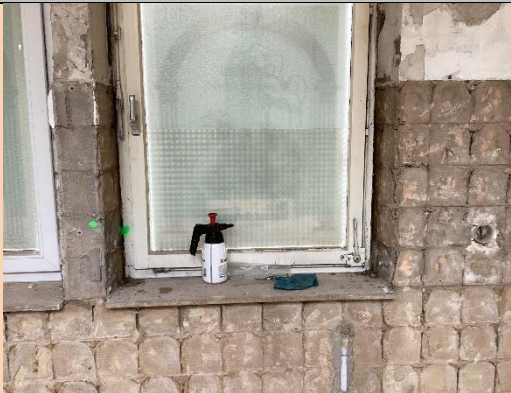
| Probenbezeichnung / Laborproben-Nr. | Material/ Probenbeschreibung | Relevante Analyseergebnisse | Einstufung/ AVV-Nummer | Foto 1 | Foto 2 |
|---|---|---|---|---|---|
| RE-G-EG-010-M068<br><br>Laborprobennummer: 3536363 - 417565 | Fugenmasse<br><br>Laibungsfuge, weich, silikonartig, teilweise ausgehärtet | <b>Asbest: positiv<br/>Chrysotilasbest<br/>0,074 %</b> | nicht gefährlicher Abfall<br><br>17 09 04 „geringfügig asbesthaltig“<br><br>Beseitigung auf einer Deponie/ elektronische Nachweisführung erforderlich | | |

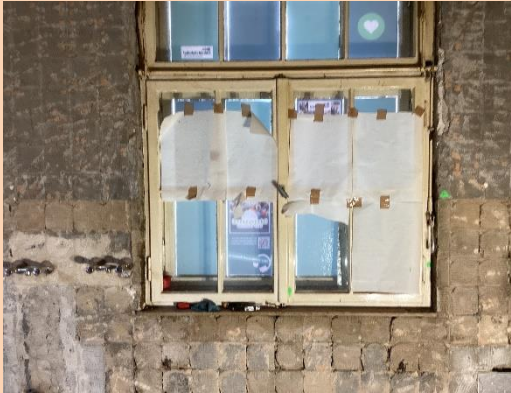
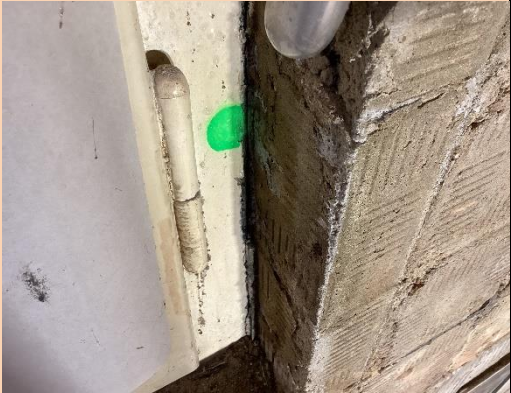
| Probenbezeichnung / Laborproben-Nr. | Material/ Probenbeschreibung | Relevante Analyseergebnisse | Einstufung/ AVV-Nummer | Foto 1 | Foto 2 |
|---|---|---|---|---|---|
| RE-G-EG-010-M069<br><br>Laborprobennummer:<br>- | Fugenmasse<br><br>Laibung,<br>hart | Rückstellprobe | nicht gefährlicher Abfall<br><br>17 09 04 „geringfügig asbesthaltig“<br><br>Beseitigung auf einer Deponie/ elektronische Nachweisführung erforderlich<br><br><b>Einstufung aufgrund der Untersuchungsergebnisse von anderen baugleichen Materialien.</b> | | |

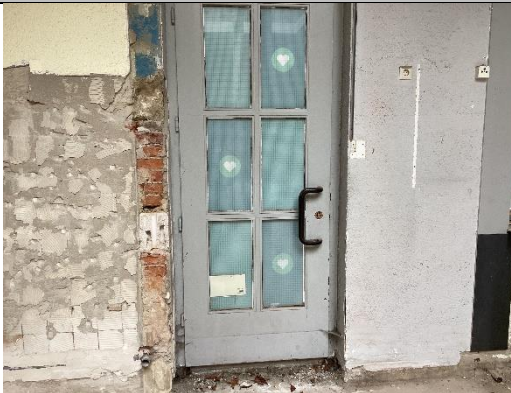
| Probenbezeichnung / Laborproben-Nr. | Material/ Probenbeschreibung | Relevante Analyseergebnisse | Einstufung/ AVV-Nummer | Foto 1 | Foto 2 |
|---|---|---|---|---|---|
| RE-G-EG-010-M070<br><br>Laborprobennummer: 3536363 - 417568 | Putz<br><br>Helle, zusätzliche Lage Putz im Bereich der Türzarge | Asbest: n.n.<br><0,001 % | nicht gefährlicher Abfall<br><br>17 01 01<br>17 01 07 | | |

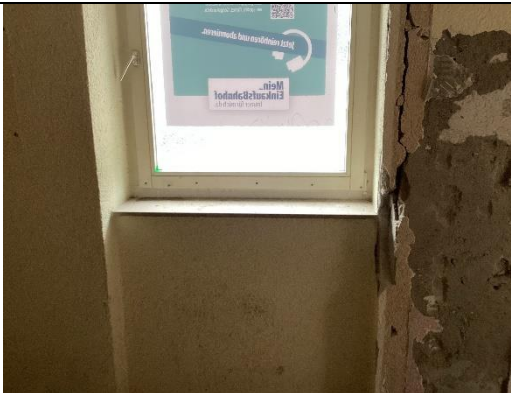
| Probenbezeichnung / Laborproben-Nr. | Material/ Probenbeschreibung | Relevante Analyseergebnisse | Einstufung/ AVV-Nummer | Foto 1 | Foto 2 |
|---|---|---|---|---|---|
| RE-G-EG-010-M071<br><br>Laborprobennummer: 3536363 - 417645 | Fugenmasse<br><br>Fensterkitt, weich, silikonartig | PCB <sub>6</sub> : k.S. | nicht gefährlicher Abfall<br><br>17 09 04 | | |

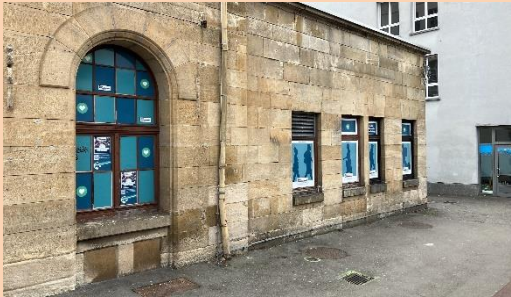
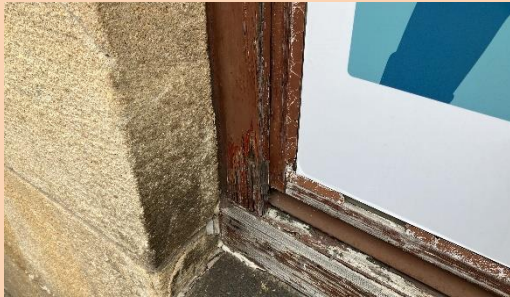
| Probenbezeichnung / Laborproben-Nr. | Material/ Probenbeschreibung | Relevante Analyseergebnisse | Einstufung/ AVV-Nummer | Foto 1 | Foto 2 |
|---|---|---|---|---|---|
| RE-G-EG-010-M073<br><br>Laborprobennummer:<br>- | Fugenmasse<br><br>Fensterkitt, hart, auf der Außenseite des Fensters | Rückstellprobe | nicht gefährlicher Abfall<br><br>17 09 04 „geringfügig asbesthaltig“<br><br>Beseitigung auf einer Deponie/ elektronische Nachweisführung erforderlich<br><br><b>Einstufung aufgrund der Untersuchungsergebnisse von anderen baugleichen Materialien.</b> | | |

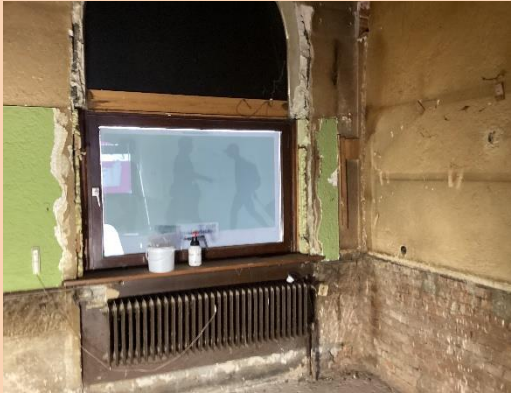
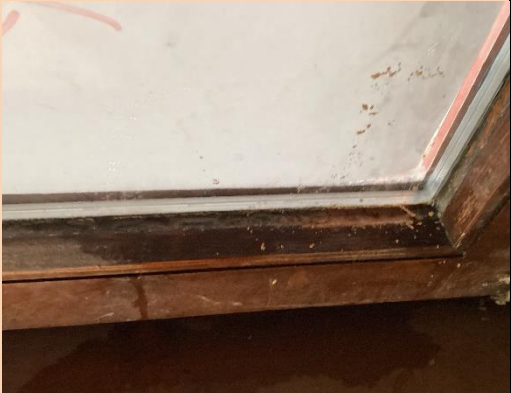
| Probenbezeichnung / Laborproben-Nr. | Material/ Probenbeschreibung | Relevante Analyseergebnisse | Einstufung/ AVV-Nummer | Foto 1 | Foto 2 |
|---|---|---|---|---|---|
| RE-G-EG-011-M059<br><br>Laborprobennummer: 3536363 - 417570 | Fugenmasse<br><br>Fensterkitt, hart, braun | Asbest: n.n.<br><0,001 % | nicht gefährlicher Abfall<br><br>17 09 04 "geringfügig asbesthaltig"<br><br>Beseitigung auf einer Deponie/ elektronische Nachweisführung erforderlich<br><br><b>Einstufung aufgrund der Untersuchungsergebnisse von anderen baugleichen Materialien.</b> | | |

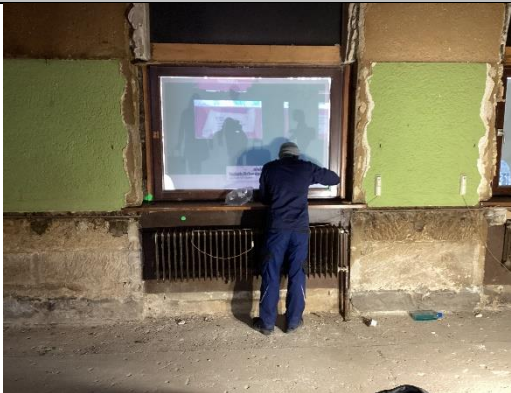
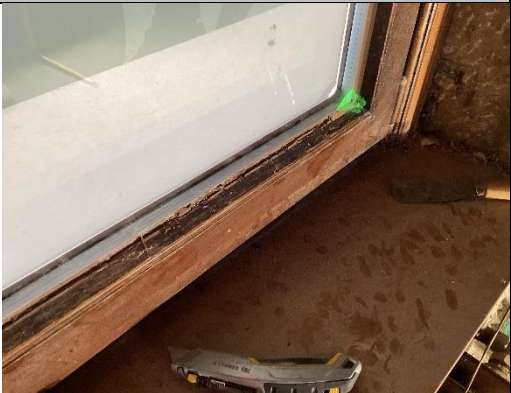
| Proben-<br>bezeich-<br>nung /<br>Labor-<br>proben-Nr. | Material/<br>Probenbe-<br>schreibung | Relevante<br>Analyseergebnisse | Einstufung/ AVV-<br>Nummer | Foto 1 | Foto 2 |
|---|---|---|---|---|---|
| RE-G-EG-<br>011-M060<br><br>Labor-<br>proben-<br>nummer:<br>3536363 -<br>417571 | Fugenmasse<br><br>Fensterkitt,<br>weich,<br>silikonartig | PCB <sub>6</sub> : k.S. | nicht gefährlicher Abfall<br><br>17 09 04 | | |

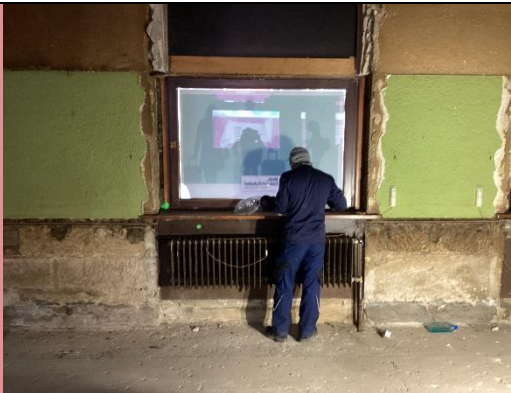
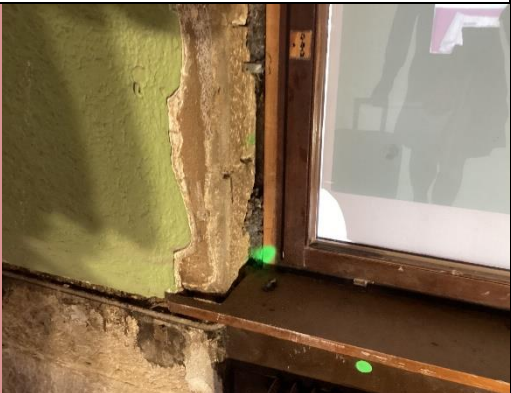
| Proben-<br>bezeich-<br>nung /<br>Labor-<br>proben-Nr. | Material/<br>Probenbe-<br>schreibung | Relevante<br>Analyseergebnisse | Einstufung/ AVV-<br>Nummer | Foto 1 | Foto 2 |
|---|---|---|---|---|---|
| RE-G-EG-<br>011-M061<br><br>Labor-<br>proben-<br>nummer:<br>- | Dämmwolle<br><br>Schwarze<br>Dämmwolle<br>im Bereich<br>der Fenster | Rückstellprobe | gefährlicher Abfall<br><br>17 06 03*<br><br><b>Beproungslose<br/>Einstufung aufgrund<br/>des Altes des<br/>Gebäudes</b> | | |

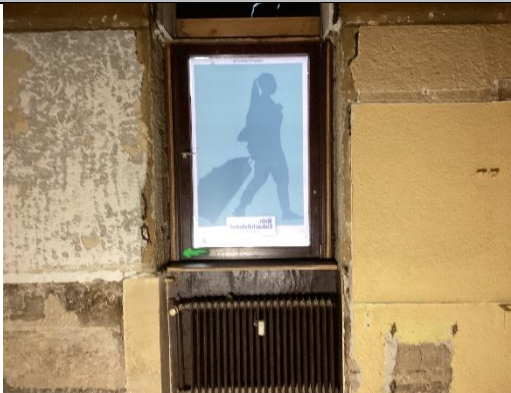
| Proben-<br>bezeich-<br>nung /<br>Labor-<br>proben-Nr. | Material/<br>Probenbe-<br>schreibung | Relevante<br>Analyseergebnisse | Einstufung/ AVV-<br>Nummer | Foto 1 | Foto 2 |
|---|---|---|---|---|---|
| RE-G-EG-<br>011-M062<br><br>Labor-<br>proben-<br>nummer:<br>- | Dämmwolle<br><br>Gelbe<br>Dämmwolle<br>im Bereich<br>des Fensters | Rückstellprobe | gefährlicher Abfall<br><br>17 06 03*<br><br><b>Beproungslose<br/>Einstufung aufgrund<br/>des Alters des<br/>Gebäudes</b> | | |

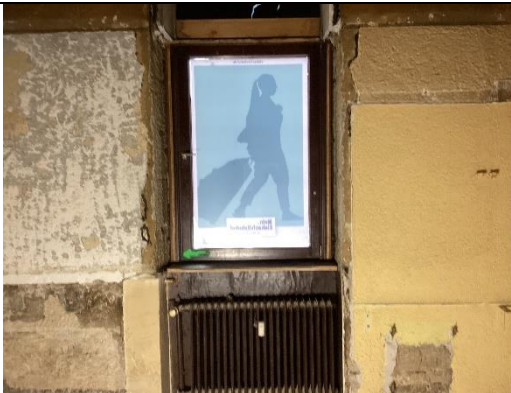
| Proben-<br>bezeich-<br>nung /<br>Labor-<br>proben-Nr. | Material/<br>Probenbe-<br>schreibung | Relevante<br>Analyseergebnisse | Einstufung/ AVV-<br>Nummer | Foto 1 | Foto 2 |
|---|---|---|---|---|---|
| RE-G-EG-<br>011-M063<br><br>Labor-<br>proben-<br>nummer:<br>3574299 -<br>556528 | Leichtbau-<br>platte<br><br>Leichtbau-<br>platte im<br>Bereich der<br>Heizung<br>unterhalb<br>der Fenster | Asbest: n.n.<br><0,001 % | nicht gefährlicher Abfall<br><br>17 08 02 | | |

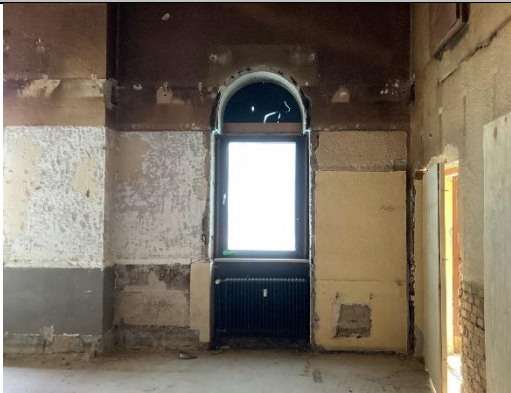
| Probenbezeichnung / Laborproben-Nr. | Material/ Probenbeschreibung | Relevante Analyseergebnisse | Einstufung/ AVV-Nummer | Foto 1 | Foto 2 |
|---|---|---|---|---|---|
| RE-G-EG-011-M064a<br><br>Laborprobennummer: 3536363 - 417575 | Fugenmasse<br><br>Fensterkitt, weich, silikonartig, auf der Innenseite des Fensters | Asbest: n.n.<br><0,001 % | nicht gefährlicher Abfall<br><br>17 09 04 | | |

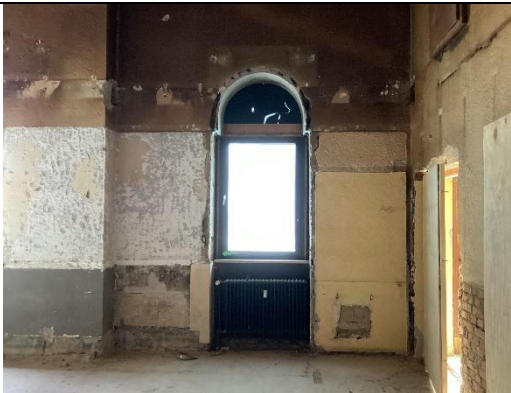
| Probenbezeichnung / Laborproben-Nr. | Material/ Probenbeschreibung | Relevante Analyseergebnisse | Einstufung/ AVV-Nummer | Foto 1 | Foto 2 |
|---|---|---|---|---|---|
| RE-G-EG-011-M064b<br><br>Laborprobennummer: - | Fugenmasse<br><br>Fensterkitt, weich, silikonartig, auf der Außenseite des Fensters | Rückstellprobe | | | |

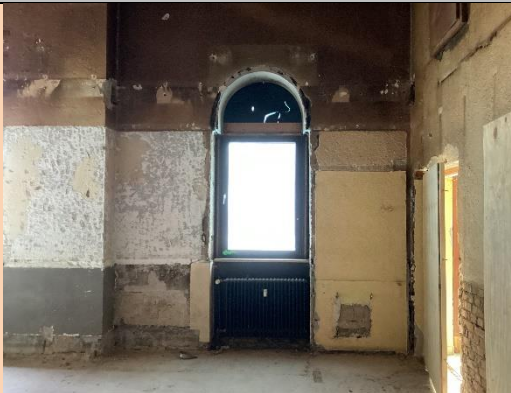
| Probenbezeichnung / Laborproben-Nr. | Material/ Probenbeschreibung | Relevante Analyseergebnisse | Einstufung/ AVV-Nummer | Foto 1 | Foto 2 |
|---|---|---|---|---|---|
| RE-G-EG-011-M065<br><br>Laborprobennummer: 3536363 - 417576 | Fugenmasse<br><br>Laibung, weich, silikonartig, auf der Außenseite des Fensters | <b>Asbest: positiv Chrysotilasbest 0,031 %</b> | nicht gefährlicher Abfall<br><br>17 09 04 „geringfügig asbesthaltig“<br><br>Beseitigung auf einer Deponie/ elektronische Nachweisführung erforderlich | | |

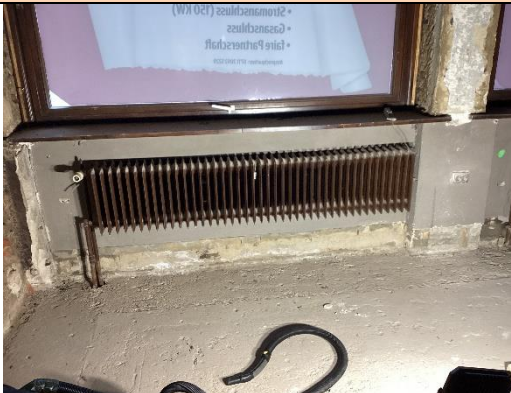
| Probenbezeichnung / Laborproben-Nr. | Material/ Probenbeschreibung | Relevante Analyseergebnisse | Einstufung/ AVV-Nummer | Foto 1 | Foto 2 |
|---|---|---|---|---|---|
| RE-G-EG-011-W072<br><br>Laborprobennummer: 3536363 - 417578 | Putz<br><br>Putz im Bereich der Heizkörper | Asbest: n.n. <0,001 % | nicht gefährlicher Abfall<br><br>17 01 01<br>17 01 07 | | |

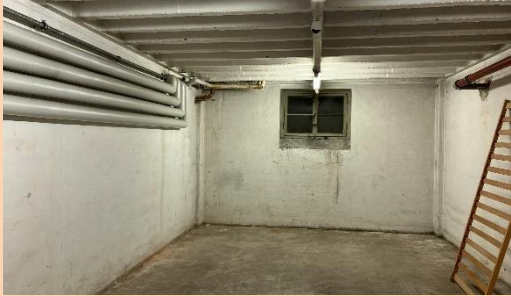
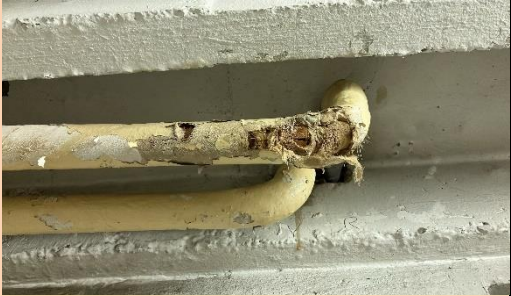
| Probenbezeichnung / Laborproben-Nr. | Material/ Probenbeschreibung | Relevante Analyseergebnisse | Einstufung/ AVV-Nummer | Foto 1 | Foto 2 |
|---|---|---|---|---|---|
| RE-EX-UG-0125-M035<br><br>Laborprobennummer: 3566830 - 528794 | Dämmmaterial<br><br>Gelbliche Gipsummantelung um eine alte Rohrleitung | <b>Asbest: positiv Amphibolasbest &gt;0,001 %</b> | 17 06 04 „geringfügig asbesthaltig“<br><br>Beseitigung auf einer Deponie/ elektronische Nachweisführung erforderlich<br><br><b>Quantitative Bestimmung des Asbestgehalts nicht möglich.</b><br><br><b>Einstufung aufgrund der Untersuchungsergebnisse anderer, baugleicher Materialien.</b><br><br>Vorherige Rücksprache mit der annehmenden Stelle empfohlen. | | |

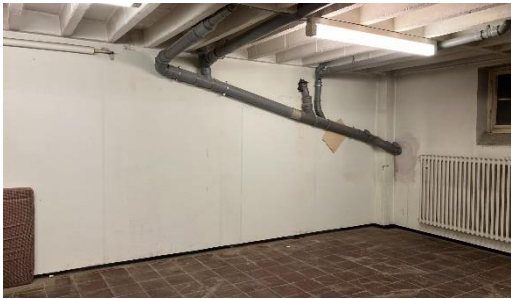
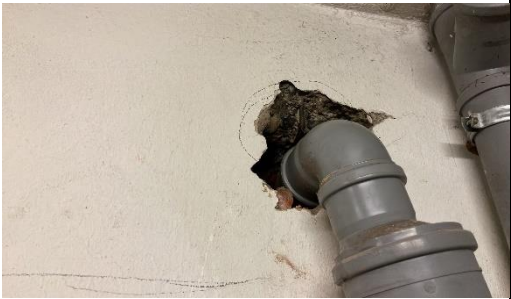
| Probenbezeichnung / Laborproben-Nr. | Material/ Probenbeschreibung | Relevante Analyseergebnisse | Einstufung/ AVV-Nummer | Foto 1 | Foto 2 |
|---|---|---|---|---|---|
| RE-EX-UG-0125,0127-W030<br><br>Laborprobennummer: 3566830 - 528796 | Putz<br><br>Putz tragende Wand, weiß | Asbest: n.n.<br><0,001 %" | nicht gefährlicher Abfall<br><br>17 01 01<br>17 01 07" | | |

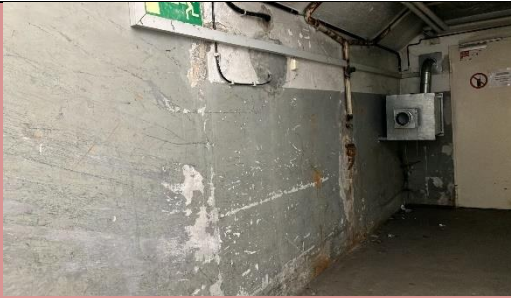
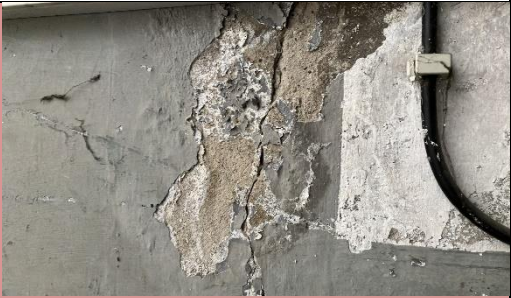
| Probenbezeichnung / Laborproben-Nr. | Material/ Probenbeschreibung | Relevante Analyseergebnisse | Einstufung/ AVV-Nummer | Foto 1 | Foto 2 |
|---|---|---|---|---|---|
| RE-EX-UG-0126-W033<br><br>Laborprobennummer: 3566830 - 528798 | Anstrich<br><br>Grauer Wandanstrich | Asbest: n.n.<br><0,001 %<br><br><b>Zink: 4.200 mg/kg</b> | gefährlicher Abfall<br><br>17 01 06*<br>17 09 03* | | |

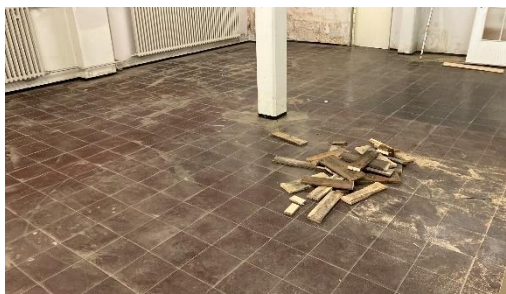
| Probenbezeichnung / Laborproben-Nr. | Material/ Probenbeschreibung | Relevante Analyseergebnisse | Einstufung/ AVV-Nummer | Foto 1 | Foto 2 |
|---|---|---|---|---|---|
| RE-EX-UG-0127,0129,0131-B028<br><br>Laborprobennummer: 3566830 - 528801 | Fliese/ Fliesenkleber<br><br>Dunkelbraunes Bohrgut von dunkelvioletten Fliesen | Asbest: n.n.<br><0,001 %<br><br>PAK <sub>16</sub> : 28,00 mg/kg<br>Benzo[a]pyren: 1,20 mg/kg | nicht gefährlicher Abfall<br><br>17 01 03<br>17 01 07 | | |

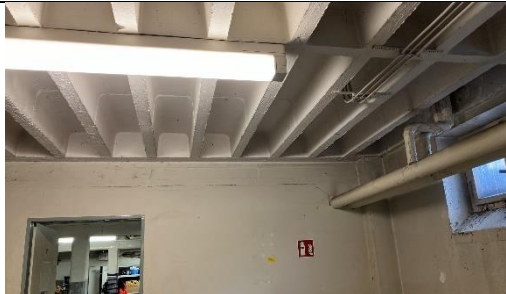
| Probenbezeichnung / Laborproben-Nr. | Material/ Probenbeschreibung | Relevante Analyseergebnisse | Einstufung/ AVV-Nummer | Foto 1 | Foto 2 |
|---|---|---|---|---|---|
| RE-EX-UG-0128-D034<br><br>Laborprobennummer: 3566830 - 528802 | Anstrich<br><br>Weißer Deckenanstich | Asbest: n.n.<br><0,001 %<br><br>SM8: < Grenzwerte nach Abfall-RahmenRL | nicht gefährlicher Abfall<br><br>17 01 01<br>17 01 07" | | |

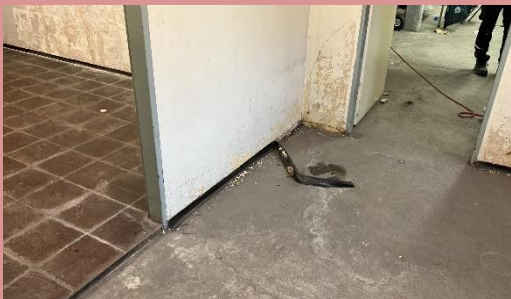
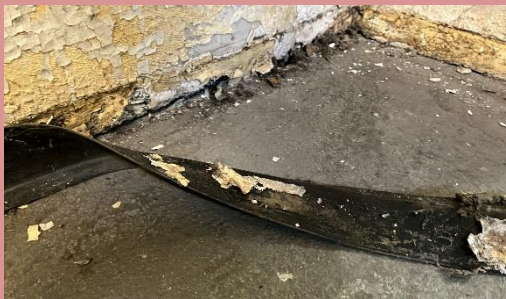
| Probenbezeichnung / Laborproben-Nr. | Material/ Probenbeschreibung | Relevante Analyseergebnisse | Einstufung/ AVV-Nummer | Foto 1 | Foto 2 |
|---|---|---|---|---|---|
| RE-EX-UG-0128-M029<br><br>Laborprobennummer: 3566830 - 528805 | Kleber<br><br>Kleber<br>Kunststoffleiste | <b>Asbest: positiv<br/>Chrysotilasbest<br/>&gt;0,001 %"</b> | ggf. gefährlicher Abfall<br><br>17 06 05*<br><br><b>quantitative Bestimmung des Asbestgehalts nicht möglich. Ob der Grenzwert für gefährlichen Abfall überschritten wird ist nicht bekannt.</b> | | |

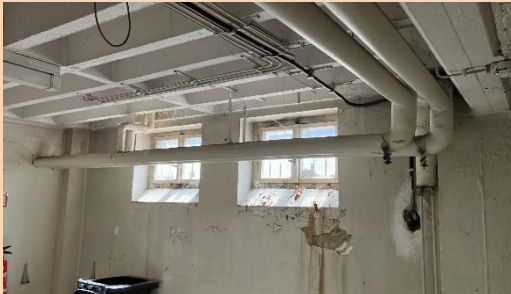
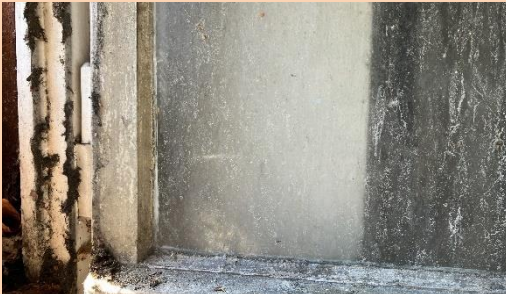
| Probenbezeichnung / Laborproben-Nr. | Material/ Probenbeschreibung | Relevante Analyseergebnisse | Einstufung/ AVV-Nummer | Foto 1 | Foto 2 |
|---|---|---|---|---|---|
| RE-EX-UG-0128-M032<br><br>Laborprobennummer:<br>- | Fugenmasse<br><br>Harter, weißer Fensterkitt | Rückstellprobe | nicht gefährlicher Abfall<br><br>17 09 04 „geringfügig asbesthaltig“<br><br>Beseitigung auf einer Deponie/ elektronische Nachweisführung erforderlich<br><br><b>Einstufung aufgrund der Untersuchungsergebnisse von anderen baugleichen Materialien.</b> | | |

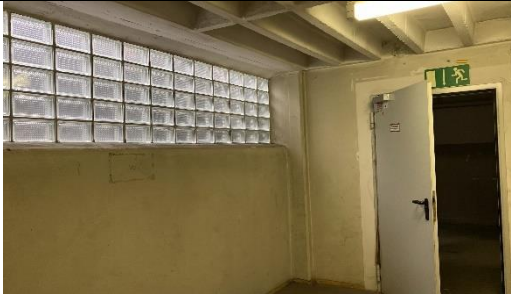
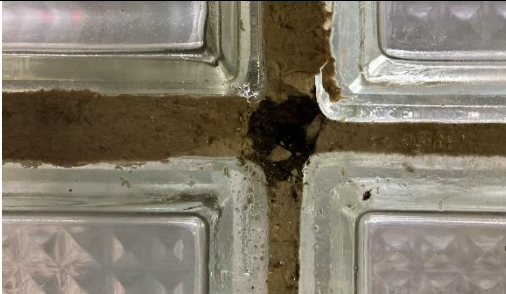
| Probenbezeichnung / Laborproben-Nr. | Material/ Probenbeschreibung | Relevante Analyseergebnisse | Einstufung/ AVV-Nummer | Foto 1 | Foto 2 |
|---|---|---|---|---|---|
| RE-EX-UG-0128-W027<br><br>Laborprobennummer:<br>3566830 - 528806 | Fugenmasse<br><br>Grau-weiße Fugenmasse von Glasbausteinen | Asbest: n.n.<br><0,001 %" | nicht gefährlicher Abfall<br><br>17 01 01<br>17 01 07 | | |

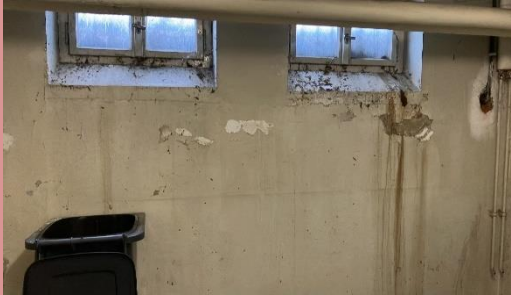
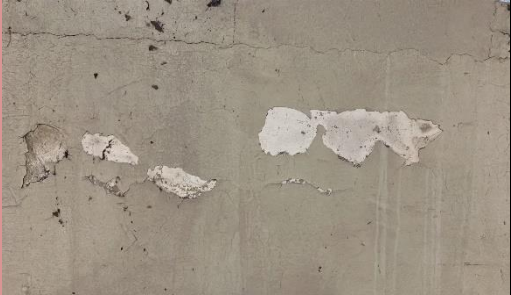
| Probenbezeichnung / Laborproben-Nr. | Material/ Probenbeschreibung | Relevante Analyseergebnisse | Einstufung/ AVV-Nummer | Foto 1 | Foto 2 |
|---|---|---|---|---|---|
| RE-EX-UG-0128-W031<br><br>Laborprobennummer: 3566830 - 528808 | Anstrich<br><br>Beige-farbener Wandanstrich | <b>Asbest: positiv Chrysotilasbest &gt;0,001 %</b><br><br>SM8: < Grenzwerte nach Abfall-RahmenRL" | ggf. gefährlicher Abfall<br><br>17 06 05*<br><br><b>quantitative Bestimmung des Asbestgehalts nicht möglich. Ob der Grenzwert für gefährlichen Abfall überschritten wird ist nicht bekannt.</b> | | |

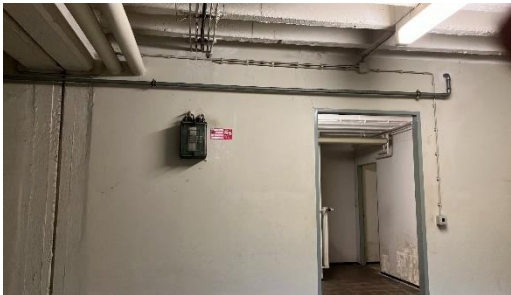
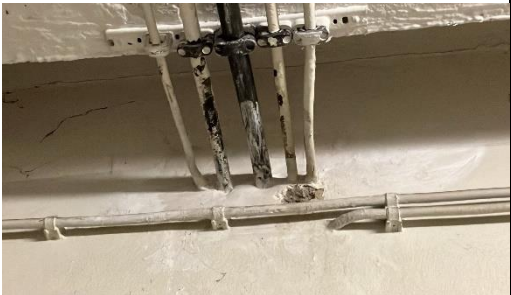
| Probenbezeichnung / Laborproben-Nr. | Material/ Probenbeschreibung | Relevante Analyseergebnisse | Einstufung/ AVV-Nummer | Foto 1 | Foto 2 |
|---|---|---|---|---|---|
| RE-EX-UG-0128-W036<br><br>Laborprobennummer: 3566830 - 528814 | Spachtelmasse<br><br>Weiße Spachtelmasse im Bereich um Kabel an der Wand | Asbest: n.n. <0,001 % | nicht gefährlicher Abfall<br><br>17 01 01<br>17 01 07 | | |

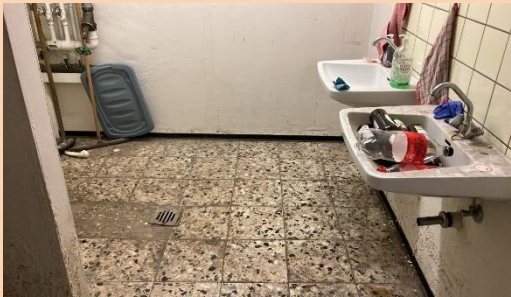
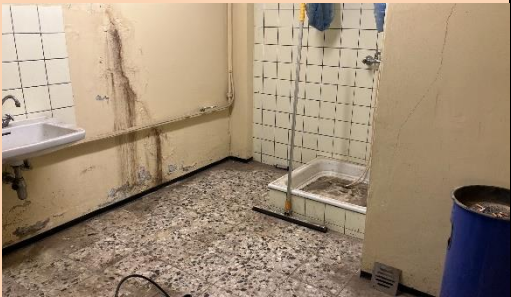
| Probenbezeichnung / Laborproben-Nr. | Material/ Probenbeschreibung | Relevante Analyseergebnisse | Einstufung/ AVV-Nummer | Foto 1 | Foto 2 |
|---|---|---|---|---|---|
| RE-EX-UG-0130,0132-B025<br><br>Laborprobennummer: 3566830 - 528816 | Fliese/ Fliesenkleber<br><br>Hellgraues Bohrgut aus groben Buntsteinfliesen | <b>Asbest: positiv<br/>Chrysotilasbest<br/>0,003 %</b> | nicht gefährlicher Abfall<br><br>17 01 01<br>17 01 07<br>„geringfügig asbesthaltig“<br><br>Beseitigung auf einer Deponie/ elektronische Nachweisführung erforderlich | | |

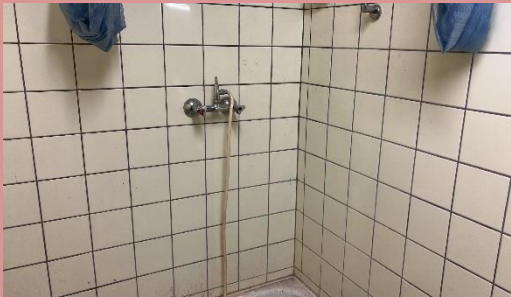
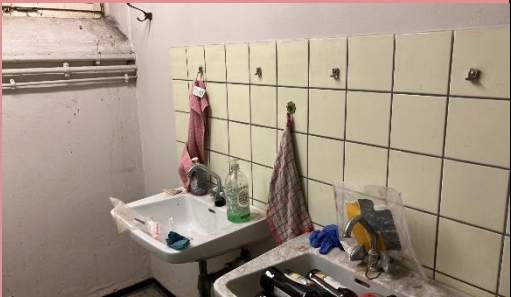
| Probenbezeichnung / Laborproben-Nr. | Material/ Probenbeschreibung | Relevante Analyseergebnisse | Einstufung/ AVV-Nummer | Foto 1 | Foto 2 |
|---|---|---|---|---|---|
| RE-EX-UG-0130,0132-W026<br><br>Laborprobennummer: 3566830 - 528817 | Fliese/ Fliesenkleber<br><br>Beiges Bohrgut aus weißen Wandfliesen | <b>Asbest: positiv<br/>Chrysotilasbest<br/>0,83 %</b> | gefährlicher Abfall<br><br>17 06 05* | | |

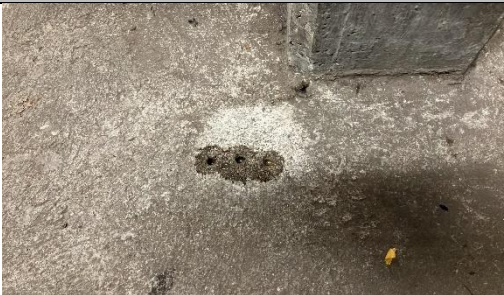
| Probenbezeichnung / Laborproben-Nr. | Material/ Probenbeschreibung | Relevante Analyseergebnisse | Einstufung/ AVV-Nummer | Foto 1 | Foto 2 |
|---|---|---|---|---|---|
| RE-EX-UG-0133-B024<br><br>Laborprobennummer: 3566830 – 528818 | Estrich<br><br>Grauer Betonboden / Estrich | Asbest: n.n.<br><0,001 % | nicht gefährlicher Abfall<br><br>17 01 01<br>17 01 07 | | |

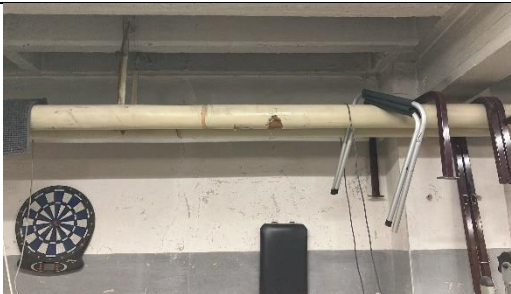
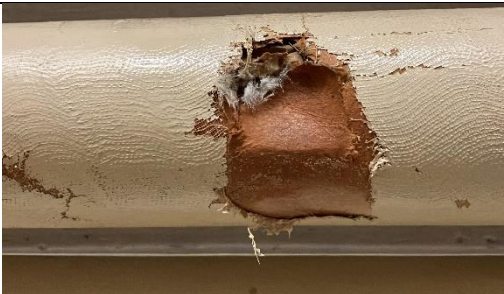
| Probenbezeichnung / Laborproben-Nr. | Material/ Probenbeschreibung | Relevante Analyseergebnisse | Einstufung/ AVV-Nummer | Foto 1 | Foto 2 |
|---|---|---|---|---|---|
| RE-EX-UG-0133-M022a<br><br>Laborprobennummer: 3566830 - 528819 | Dämmmaterial<br><br>Gelbliche Gipsbinde um Rohrleitung | Asbest: n.n.<br><0,001 % | nicht gefährlicher Abfall<br><br>17 08 02 | | |

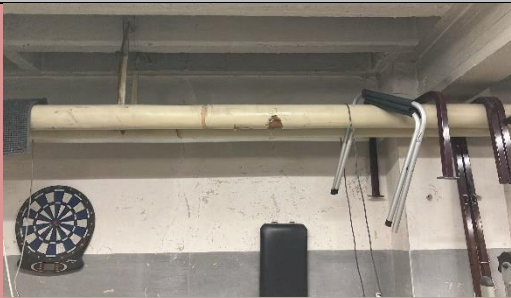
| Probenbezeichnung / Laborproben-Nr. | Material/ Probenbeschreibung | Relevante Analyseergebnisse | Einstufung/ AVV-Nummer | Foto 1 | Foto 2 |
|---|---|---|---|---|---|
| RE-EX-UG-0133-M022b<br><br>Laborprobennummer:<br>- | Dämmwolle<br><br>Alte, weiße künstliche Mineralfaser | Rückstellprobe | gefährlicher Abfall<br><br>17 06 03*<br><br><b>Beprobungslose Einstufung aufgrund des Alters des Gebäudes</b> | | |

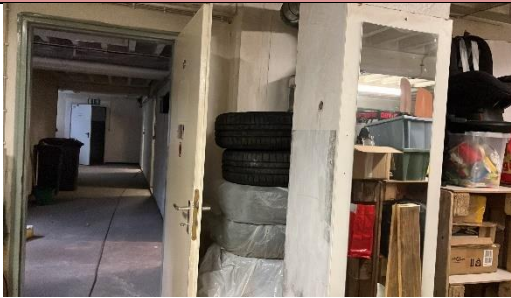
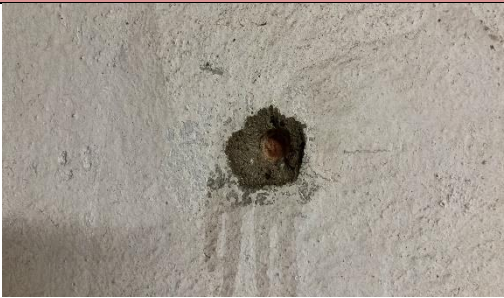
| Probenbezeichnung / Laborproben-Nr. | Material/ Probenbeschreibung | Relevante Analyseergebnisse | Einstufung/ AVV-Nummer | Foto 1 | Foto 2 |
|---|---|---|---|---|---|
| RE-EX-UG-0133-M023<br><br>Laborprobennummer:<br>3566830 - 528822 | Putz, Spachtelmasse<br><br>Grauer Putz/ Beton an Kamin | Asbest: n.n.<br><0,001 % | Nicht gefährlicher Abfall<br><br>17 01 01<br>17 01 07 | | |

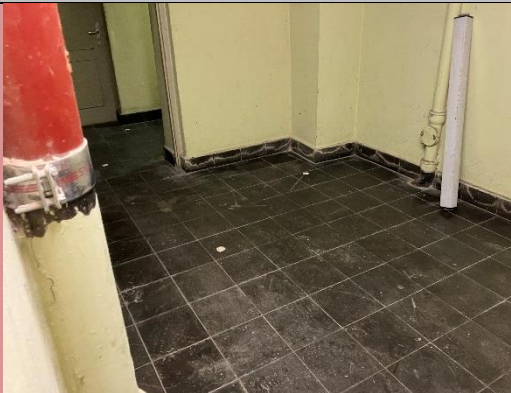
| Probenbezeichnung / Laborproben-Nr. | Material/ Probenbeschreibung | Relevante Analyseergebnisse | Einstufung/ AVV-Nummer | Foto 1 | Foto 2 |
|---|---|---|---|---|---|
| RE-EX-UG-0134-W045<br><br>Laborprobennummer: 3570161 - 540818 | Anstrich<br><br>Gelb/grüner Anstrich auf der blanken Wand | Asbest: n.n.<br><0,001 %<br><br>PCB <sub>6</sub> : 0,2 mg/kg<br><br>PCB (7 Verbindungen): 0,22 mg/kg<br><br><b>Zink: 11.000 mg/kg</b> | Gefährlicher Abfall<br><br>17 01 06*<br>17 09 03* | | |

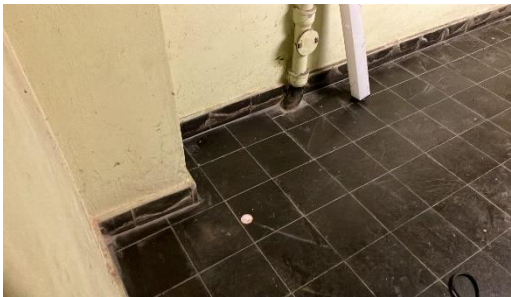
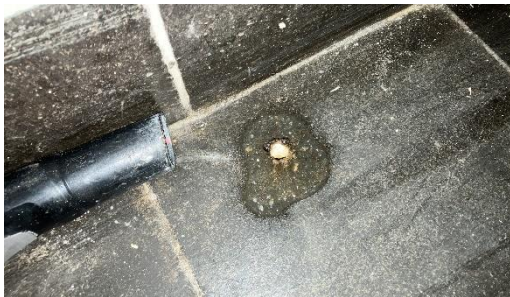
| Probenbezeichnung / Laborproben-Nr. | Material/ Probenbeschreibung | Relevante Analyseergebnisse | Einstufung/ AVV-Nummer | Foto 1 | Foto 2 |
|---|---|---|---|---|---|
| RE-EX-UG-0134,0137-B043<br><br>Laborprobennummer: 3570161 - 540821 | Fliese/ Fliesenkleber<br><br>Fliesen und Fliesenkleber der dunklen Bodenfliesen, baugleich mit den dunklen Fliesen im anderen Kellerteil der Expressguthalle | Asbest: n.n.<br><0,001 % | nicht gefährlicher Abfall<br><br>17 01 03<br>17 01 07 | | |

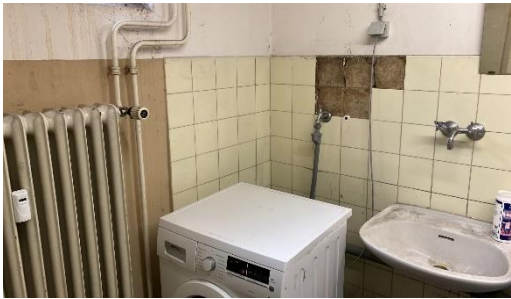
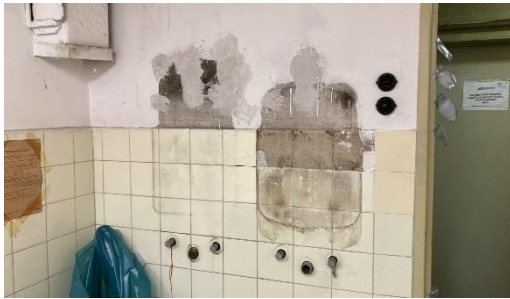
| Probenbezeichnung / Laborproben-Nr. | Material/ Probenbeschreibung | Relevante Analyseergebnisse | Einstufung/ AVV-Nummer | Foto 1 | Foto 2 |
|---|---|---|---|---|---|
| RE-EX-UG-0136-W044<br><br>Laborprobennummer: 3570161 - 540822 | Fliese/ Fliesenkleber<br><br>Fliesen / Fliesenkleber der gelben Wandfliesen | Asbest: n.n.<br><0,001 % | Nicht gefährlicher Abfall<br><br>17 01 03<br>17 01 07 | | |

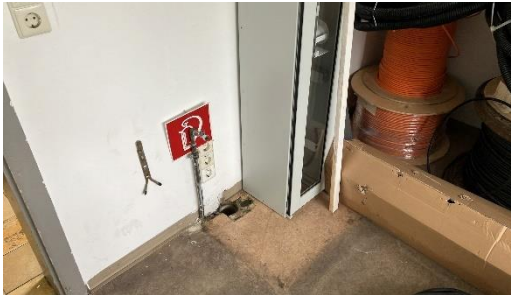
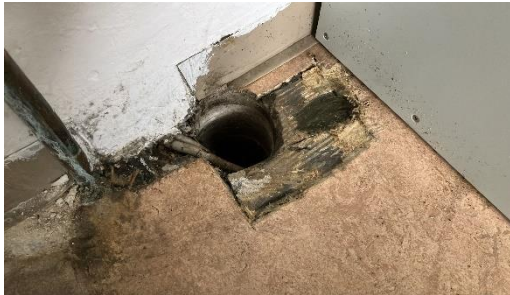
| Probenbezeichnung / Laborproben-Nr. | Material/ Probenbeschreibung | Relevante Analyseergebnisse | Einstufung/ AVV-Nummer | Foto 1 | Foto 2 |
|---|---|---|---|---|---|
| RE-EX-EG-033-B041a<br><br>Laborprobennummer: 3570161 - 540823 | Kunststoffbodenbelag<br><br>Beiger Kunststoffbodenbelag mit gelbem Kleber, darunter folgt eine schwarzgrüne Ausgleichsschicht (RE-EX-EG-033,034-B041b,B042 b) | Asbest: n.n.<br><0,001 % | nicht gefährlicher Abfall<br><br>17 09 04 | | |

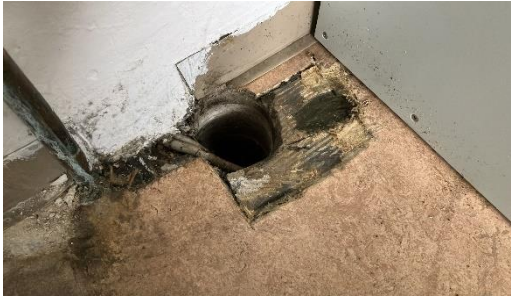
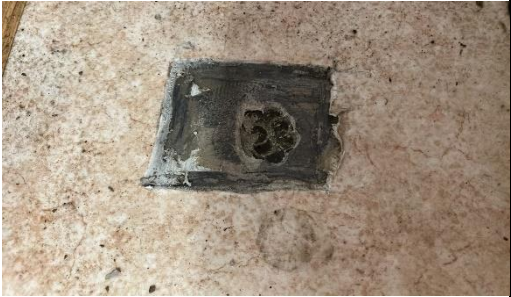
| Probenbezeichnung / Laborproben-Nr. | Material/ Probenbeschreibung | Relevante Analyseergebnisse | Einstufung/ AVV-Nummer | Foto 1 | Foto 2 |
|---|---|---|---|---|---|
| RE-EX-EG-033,034-B041b,B042b<br><br>Laborprobennummer: 3579732 - 577074 / 2 | Ausgleichsschicht<br><br>Schwarze Ausgleichsschicht unter dem Kunststoffbodenbelag. In Raum 034 folgen eventuell schwarze Fliesen wie in der Expressguthalle. | Asbest: n.n.<br><0,001 %<br><br>PAK <sub>16</sub> : 24 mg/kg<br>Benzo[a]pyren: 0,9 mg/kg | | | |

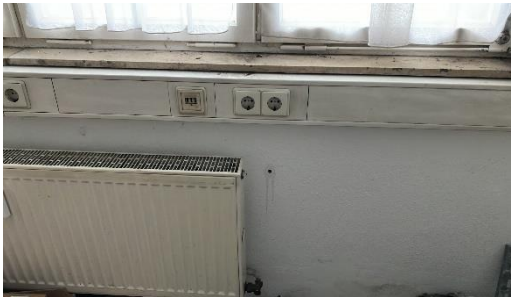
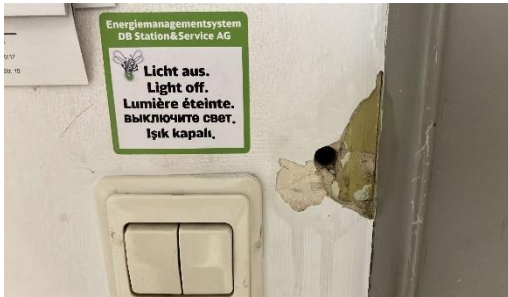
| Probenbezeichnung / Laborproben-Nr. | Material/ Probenbeschreibung | Relevante Analyseergebnisse | Einstufung/ AVV-Nummer | Foto 1 | Foto 2 |
|---|---|---|---|---|---|
| RE-EX-EG-033,034-W040<br><br>Laborprobennummer: 3570161 - 540824 | Putz<br><br>Putz, in Raum 034 ist zu erkennen, dass es sich vermutlich um zwei Schichten Putz handelt, dazwischen befindet sich ein gelber Anstrich. | Asbest: n.n.<br><0,001 % | Nicht gefährlicher Abfall<br><br>17 01 01<br>17 01 07 | | |

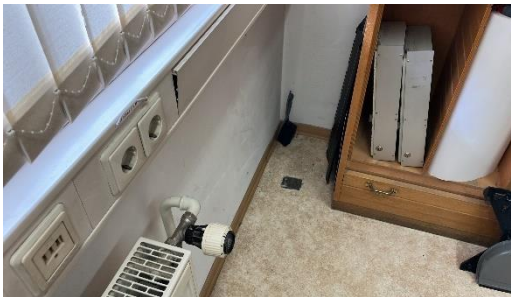
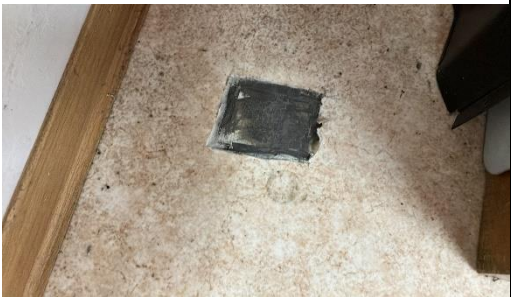
| Proben-<br>bezeich-<br>nung /<br>Labor-<br>proben-Nr. | Material/<br>Probenbe-<br>schreibung | Relevante<br>Analyseergebnisse | Einstufung/ AVV-<br>Nummer | Foto 1 | Foto 2 |
|---|---|---|---|---|---|
| RE-EX-EG-<br>034-B042a<br><br>Labor-<br>proben-<br>nummer:<br>3570161 -<br>540825 | Kunststoff-<br>bodenbelag<br><br>Beiger<br>Kunststoff-<br>bodenbelag<br>mit gelbem<br>Kleber,<br>darunter<br>folgt eine<br>schwarze,<br>glatte<br>Ausgleichs-<br>schicht<br>(RE-EX-EG-<br>033,034-<br>B041b,B042<br>b) | Asbest: n.n.<br><0,001 % | Nicht gefährlicher Abfall<br><br>17 09 04 | | |

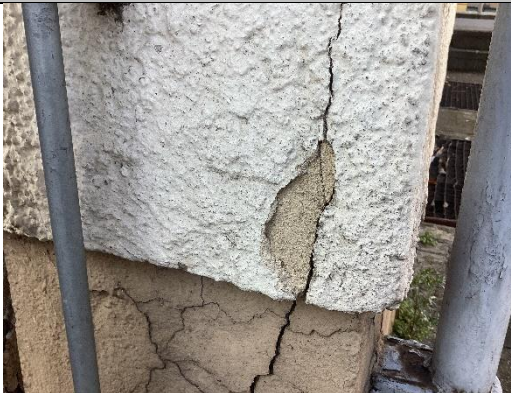
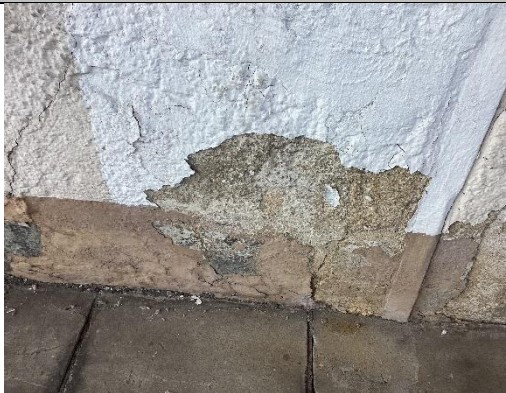
| Probenbezeichnung / Laborproben-Nr. | Material/ Probenbeschreibung | Relevante Analyseergebnisse | Einstufung/ AVV-Nummer | Foto 1 | Foto 2 |
|---|---|---|---|---|---|
| RE-EX-EG-Außen-W019<br><br>Laborprobennummer: 3526532 - 382345 | Putz<br><br>Putz von beschädigten Stellen der Außenfassade | Asbest: n.n.<br><0,001 % | nicht gefährlicher Abfall<br><br>17 01 01<br>17 01 07 | | |

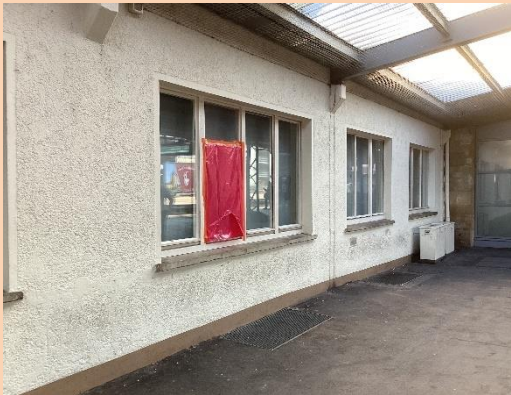
| Probenbezeichnung / Laborproben-Nr. | Material/ Probenbeschreibung | Relevante Analyseergebnisse | Einstufung/ AVV-Nummer | Foto 1 | Foto 2 |
|---|---|---|---|---|---|
| Re-HG-EG-außen-M014 (Expressguthalle)<br><br>Laborprobennummer: 3511310 - 329771 | Fugenmasse<br><br>Weißgrauer, harter, spröder Fensterkitt zwischen Glas und Fensterahmen an der Außenseite der gleisseitigen Fenster | <b>Asbest: positiv<br/>Amphibolasbest<br/>0,005 %</b> | nicht gefährlicher Abfall<br><br>17 09 04 „geringfügig asbesthaltig“<br><br>Beseitigung auf einer Deponie/ elektronische Nachweisführung erforderlich | | |
