## FABB3 - Reutlingen

### Gebäudeschadstoffbericht

#### Stufe A und Stufe B

#### DB InfraGO AG

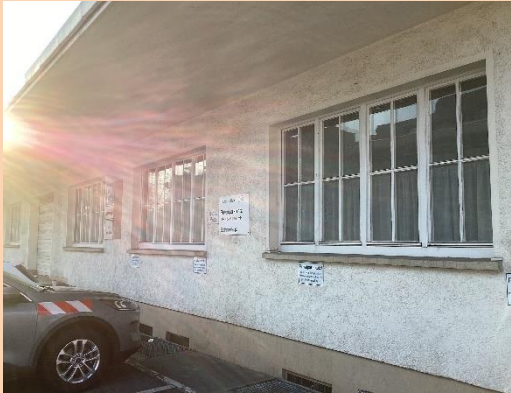
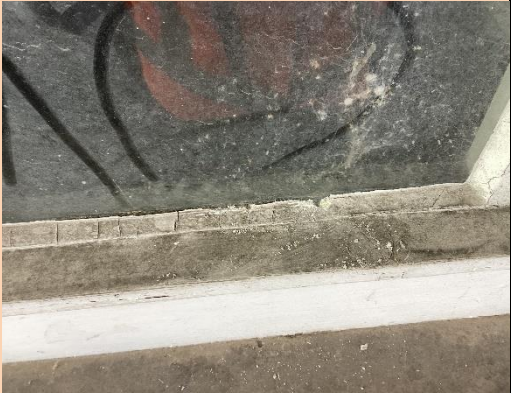
| Probenbezeichnung / Laborproben-Nr. | Material/ Probenbeschreibung | Relevante Analyseergebnisse | Einstufung/ AVV-Nummer | Foto 1 | Foto 2 |
|---|---|---|---|---|---|
| Re-RZ-EG-außen-M013<br><br>Laborprobennummer:<br>- | Fugenmasse<br><br>Weißgrauer, harter, spröder Fensterkitt zwischen Glas und Fensterahmen an der Außenseite der Fenster | Rückstellprobe | nicht gefährlicher Abfall<br><br>17 09 04 „geringfügig asbesthaltig“<br><br>Beseitigung auf einer Deponie/ elektronische Nachweisführung erforderlich<br><br><b>Einstufung aufgrund der Untersuchungsergebnisse von anderen baugleichen Materialien.</b> | | |

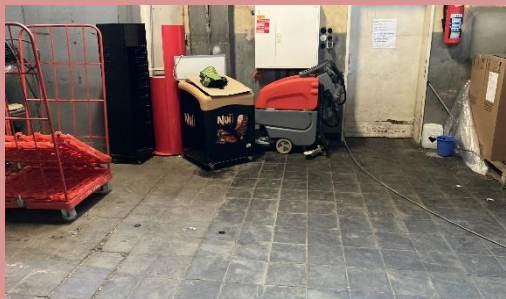
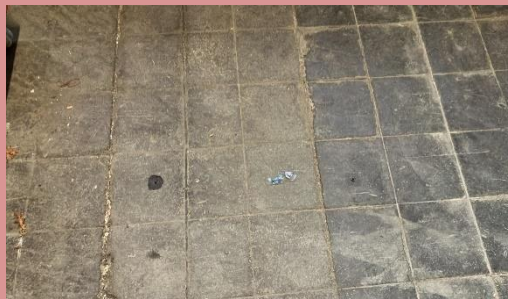
| Probenbezeichnung / Laborproben-Nr. | Material/ Probenbeschreibung | Relevante Analyseergebnisse | Einstufung/ AVV-Nummer | Foto 1 | Foto 2 |
|---|---|---|---|---|---|
| RE-EX-EG-Halle-B007<br><br>Laborprobennummer: 3526541 - 382451 | Fliese/ Fliesenkleber<br><br>Fliese und Fliesenkleber der schwarzen Bodenfliesen | Asbest: n.n.<br><0,001 %<br><br><b>PAK<sub>16</sub>:</b><br><b>4.500,00 mg/kg</b> | gefährlicher Abfall<br><br>17 03 01*<br>17 03 03* | | |

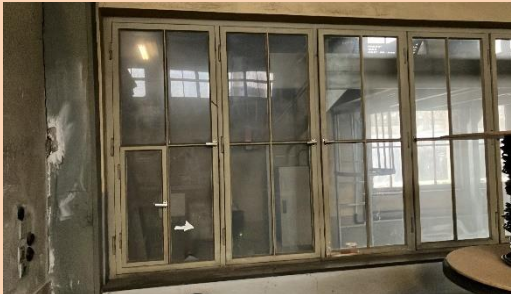
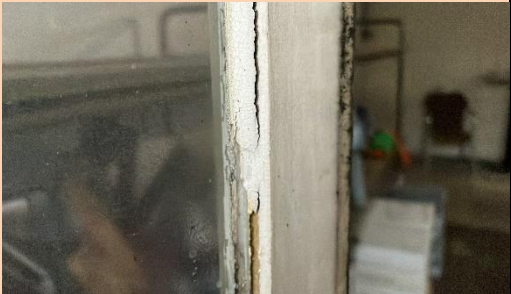
| Probenbezeichnung / Laborproben-Nr. | Material/ Probenbeschreibung | Relevante Analyseergebnisse | Einstufung/ AVV-Nummer | Foto 1 | Foto 2 |
|---|---|---|---|---|---|
| RE-EX-EG-Halle-M008<br><br>Laborprobennummer: 3526541 - 382456 | Fugenmasse<br><br>Harter, weißer Fensterkitt | Asbest: n.n.<br><0,001 % | nicht gefährlicher Abfall<br><br>17 09 04 „geringfügig asbesthaltig“<br><br>Beseitigung auf einer Deponie/ elektronische Nachweisführung erforderlich<br><br><b>Einstufung aufgrund der Untersuchungsergebnisse von anderen baugleichen Materialien.</b> | | |

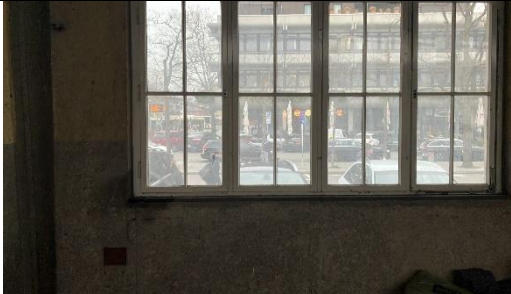
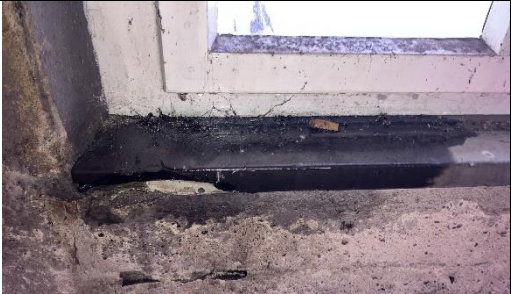
| Probenbezeichnung / Laborproben-Nr. | Material/ Probenbeschreibung | Relevante Analyseergebnisse | Einstufung/ AVV-Nummer | Foto 1 | Foto 2 |
|---|---|---|---|---|---|
| RE-EX-EG-Halle-M010<br><br>Laborprobennummer: 3526541 - 382457 | Fensterbank<br><br>Schwarzes Fensterbrett | Asbest: n.n.<br><1 % | nicht gefährlicher Abfall<br><br>17 01 01<br>17 01 07<br>17 05 04 | | |

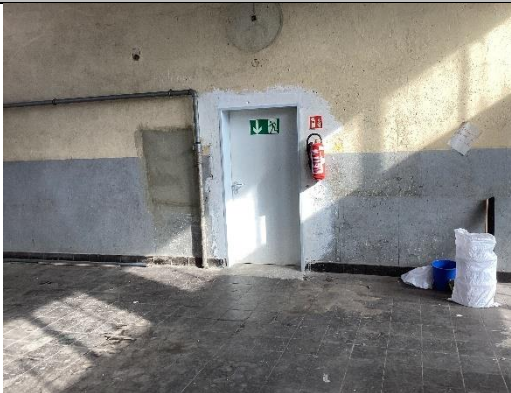
| Probenbezeichnung / Laborproben-Nr. | Material/ Probenbeschreibung | Relevante Analyseergebnisse | Einstufung/ AVV-Nummer | Foto 1 | Foto 2 |
|---|---|---|---|---|---|
| RE-EX-EG-Halle-W011<br><br>Laborprobennummer:<br>- | Putz<br><br>Putz um die Brandschutztüren an beiden Enden der Halle | Rückstellprobe | | | |

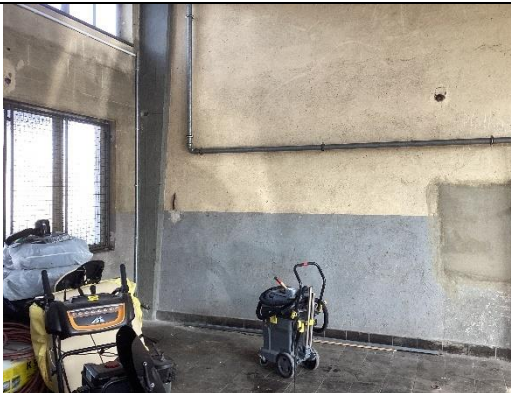
| Probenbezeichnung / Laborproben-Nr. | Material/ Probenbeschreibung | Relevante Analyseergebnisse | Einstufung/ AVV-Nummer | Foto 1 | Foto 2 |
|---|---|---|---|---|---|
| RE-EX-EG-Halle-W012<br><br>Laborprobennummer:<br>- | Putz<br><br>Putz von den Wänden | Rückstellprobe | | | |

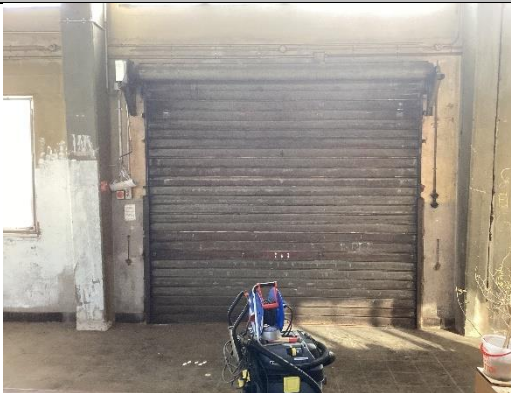
| Proben-<br>bezeich-<br>nung /<br>Labor-<br>proben-Nr. | Material/<br>Probenbe-<br>schreibung | Relevante<br>Analyseergebnisse | Einstufung/ AVV-<br>Nummer | Foto 1 | Foto 2 |
|---|---|---|---|---|---|
| RE-EX-EG-<br>Halle-W013<br><br>Labor-<br>proben-<br>nummer:<br>3526532 -<br>382347 | Putz<br><br>Putz um<br>Rolltore | Asbest: n.n.<br><0,001 % | nicht gefährlicher Abfall<br><br>17 01 01<br>17 01 07 | | |

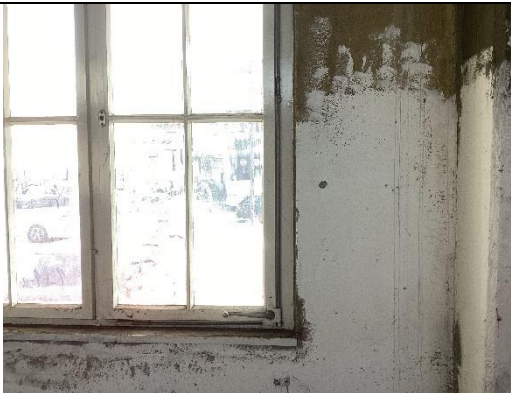
| Proben-<br>bezeich-<br>nung /<br>Labor-<br>proben-Nr. | Material/<br>Probenbe-<br>schreibung | Relevante<br>Analyseergebnisse | Einstufung/ AVV-<br>Nummer | Foto 1 | Foto 2 |
|---|---|---|---|---|---|
| RE-EX-EX-<br>Halle-W015<br><br>Labor-<br>proben-<br>nummer:<br>3526532 -<br>382348 | Putz<br><br>Putz um die<br>Fenster | Asbest: n.n.<br><0,001 % | nicht gefährlicher Abfall<br><br>17 01 01<br>17 01 07 | | |

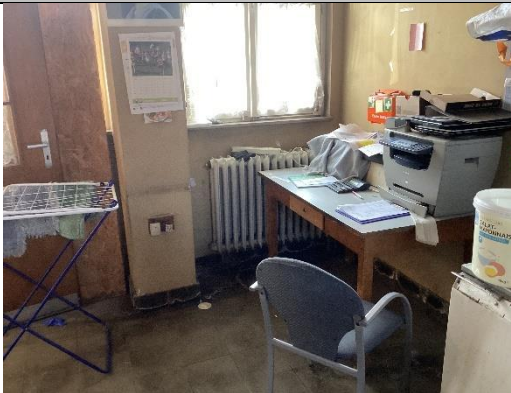
| Probenbezeichnung / Laborproben-Nr. | Material/ Probenbeschreibung | Relevante Analyseergebnisse | Einstufung/ AVV-Nummer | Foto 1 | Foto 2 |
|---|---|---|---|---|---|
| RE-EX-EG-Halle,P2-W014<br><br>Laborprobennummer: 3526532 - 382350 | Putz<br><br>Putz aus dem Bereich der Heizkörper | Asbest: n.n.<br><0,001 % | nicht gefährlicher Abfall<br><br>17 01 01<br>17 01 07 | | |

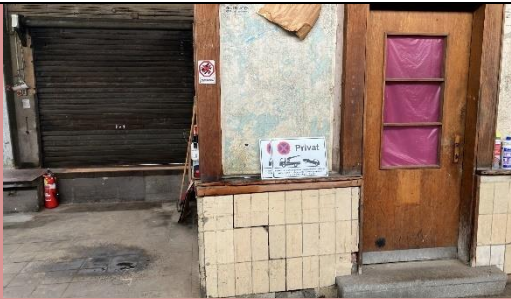
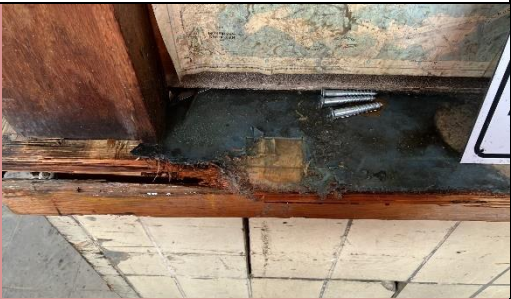
| Probenbezeichnung / Laborproben-Nr. | Material/ Probenbeschreibung | Relevante Analyseergebnisse | Einstufung/ AVV-Nummer | Foto 1 | Foto 2 |
|---|---|---|---|---|---|
| RE-EX-EG-P1-M001<br><br>Laborprobennummer: 3526526 - 382319 | Kunststoffbelag<br><br>Kunststoffbelag auf dem Holztresen | Asbest: n.n.<br><0,001 %<br><br><b>PCB<sub>6</sub>: 23,60 mg/kg</b> | gefährlicher Abfall<br><br>17 09 02* | | |

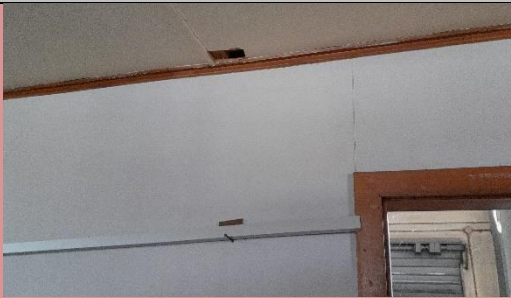
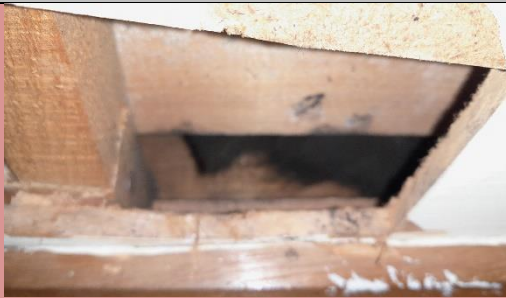
| Probenbezeichnung / Laborproben-Nr. | Material/ Probenbeschreibung | Relevante Analyseergebnisse | Einstufung/ AVV-Nummer | Foto 1 | Foto 2 |
|---|---|---|---|---|---|
| RE-EX-EG-P1-M020<br><br>Laborprobennummer:<br>- | Dämmwolle<br><br>Schwarze Dämmwolle hinter hölzerner Deckenabhängung | Rückstellprobe | gefährlicher Abfall<br><br>17 06 03* -<br>beprobungslose<br>Einstufung aufgrund des<br>Alters des Gebäudes | | |

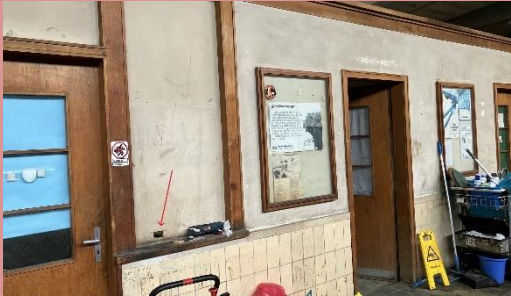
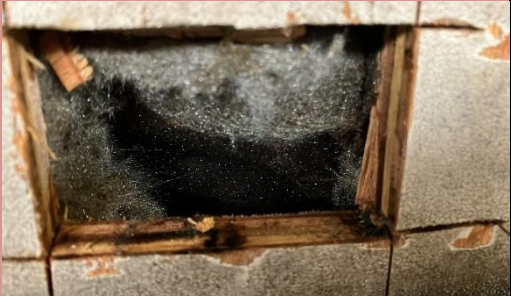
| Probenbezeichnung / Laborproben-Nr. | Material/ Probenbeschreibung | Relevante Analyseergebnisse | Einstufung/ AVV-Nummer | Foto 1 | Foto 2 |
|---|---|---|---|---|---|
| RE-EX-EG-P2-M002a<br><br>Laborprobennummer: 3533916 - 408278 | Dämmwolle<br><br>Dämmwolle hinter Pressspanplatte im Wandbereich des Pavillons, ggf. Glaswolle, darunter folgt eine schwarze Pappe | Asbest: n.n.<br><1 % | gefährlicher Abfall<br><br>17 06 03* -<br><b>beprobungslose Einstufung aufgrund des Alters des Gebäudes</b> | | |

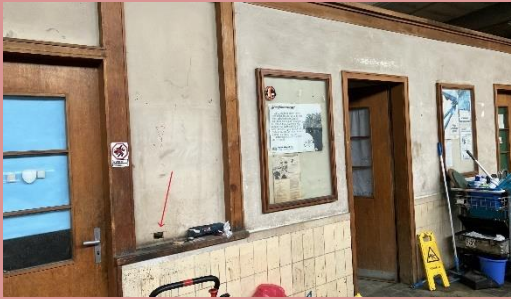
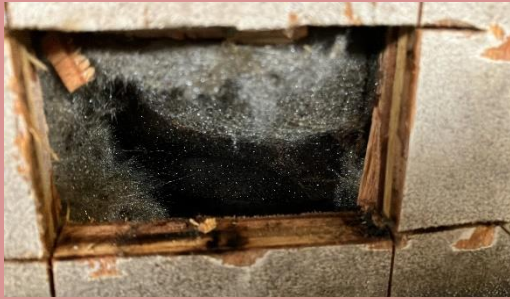
| Probenbezeichnung / Laborproben-Nr. | Material/ Probenbeschreibung | Relevante Analyseergebnisse | Einstufung/ AVV-Nummer | Foto 1 | Foto 2 |
|---|---|---|---|---|---|
| RE-EX-EG-P2-M002b<br><br>Laborprobennummer: 3526526 - 382324 | Pappe<br><br>Schwarze Pappe im Wandaufbau des Pavillons, zusammen mit Dämmwolle | Asbest: n.n.<br><0,001 %<br><br>PAK <sub>16</sub> : 55,00 mg/kg | gefährlicher Abfall<br><br>17 06 03*<br><br><b>beprobungslose Einstufung, da das Material voraussichtlich nicht rückstandslos von der umgebenden, beprobungslos als alte KMF eingestuft Dämmwolle trennbar ist.</b> | | |

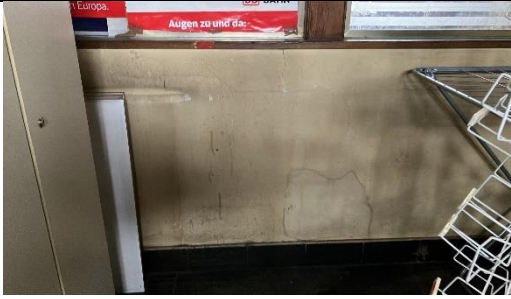
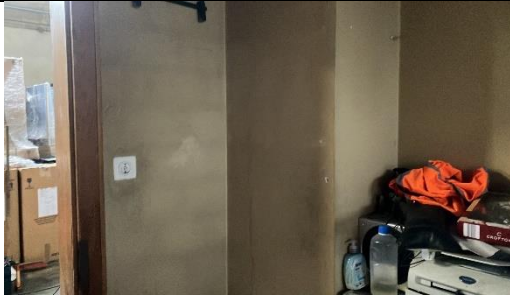
| Probenbezeichnung / Laborproben-Nr. | Material/ Probenbeschreibung | Relevante Analyseergebnisse | Einstufung/ AVV-Nummer | Foto 1 | Foto 2 |
|---|---|---|---|---|---|
| RE-EX-EG-P2,P3-W005<br><br>Laborprobennummer: 3526526 - 382328 | Putz<br><br>Putz der massiven Innenwände | Asbest: n.n.<br><0,001 % | nicht gefährlicher Abfall<br><br>17 01 01<br>17 01 07 | | |

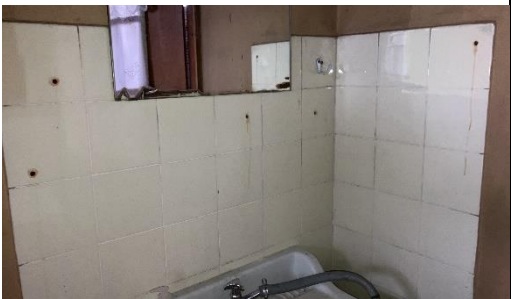
| Probenbezeichnung / Laborproben-Nr. | Material/ Probenbeschreibung | Relevante Analyseergebnisse | Einstufung/ AVV-Nummer | Foto 1 | Foto 2 |
|---|---|---|---|---|---|
| RE-EX-EG-P3-W006<br><br>Laborprobennummer: 3526526 - 382330 | Fliese/ Fliesenkleber<br><br>Fliesenkleber der gelben Fliesen-<br>spiegel-<br>fliesen | Asbest: n.n.<br><0,001 % | nicht gefährlicher Abfall<br><br>17 01 03<br>17 01 07 | | |

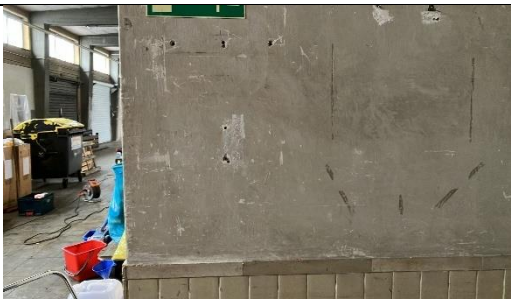
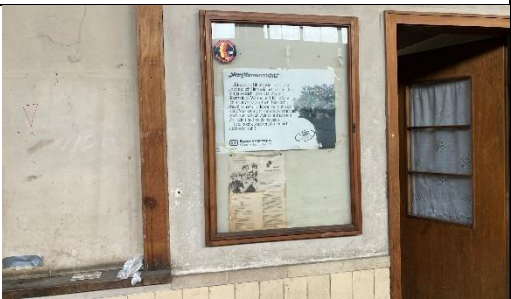
| Probenbezeichnung / Laborproben-Nr. | Material/ Probenbeschreibung | Relevante Analyseergebnisse | Einstufung/ AVV-Nummer | Foto 1 | Foto 2 |
|---|---|---|---|---|---|
| RE-EX-EG-P3,P4-W004<br><br>Laborprobennummer: 3526526 - 382332 | Putz<br><br>Putz der massiven Außenwände | Asbest: n.n.<br><0,001 % | nicht gefährlicher Abfall<br><br>17 01 01<br>17 01 07 | | |

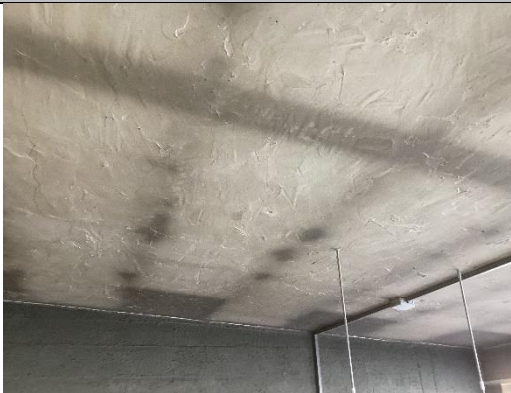
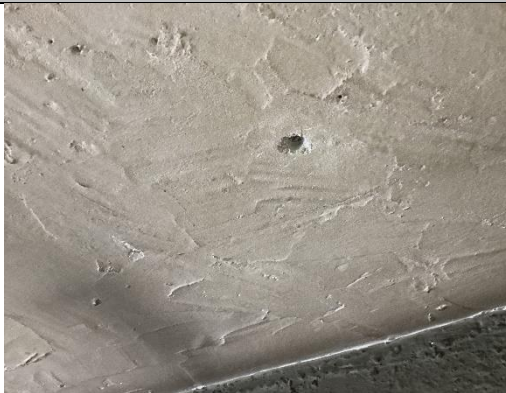
| Probenbezeichnung / Laborproben-Nr. | Material/ Probenbeschreibung | Relevante Analyseergebnisse | Einstufung/ AVV-Nummer | Foto 1 | Foto 2 |
|---|---|---|---|---|---|
| RE-EX-ZG2-Oberlichterraum-D017<br><br>Laborprobennummer: 3526532 - 382352 | Putz<br><br>Sehr fester, grauer Putz an der Decke, baugleich mit Halle | Asbest: n.n.<br><0,001 % | nicht gefährlicher Abfall<br><br>17 01 01<br>17 01 07 | | |

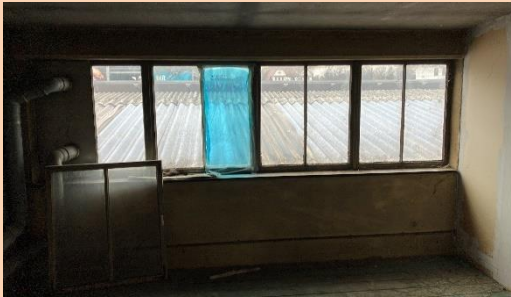
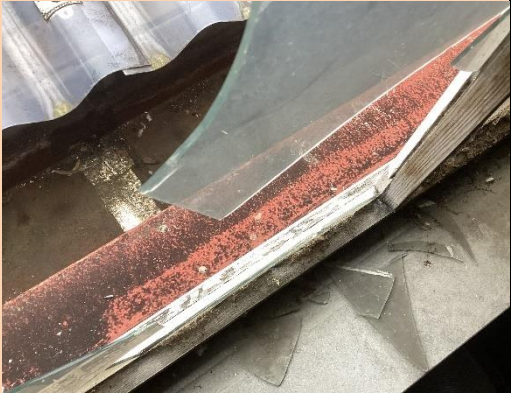
| Probenbezeichnung / Laborproben-Nr. | Material/ Probenbeschreibung | Relevante Analyseergebnisse | Einstufung/ AVV-Nummer | Foto 1 | Foto 2 |
|---|---|---|---|---|---|
| RE-EX-ZG2-Oberlichterraum-M009<br><br>Laborprobennummer:<br>- | Fugenmasse<br><br>Harter, weißer Fensterkitt auf der Außenseite der Fenster | Rückstellprobe | nicht gefährlicher Abfall<br><br>17 09 04 „geringfügig asbesthaltig“<br><br>Beseitigung auf einer Deponie/ elektronische Nachweisführung erforderlich<br><br><b>Einstufung aufgrund der Untersuchungsergebnisse von anderen baugleichen Materialien.</b> | | |

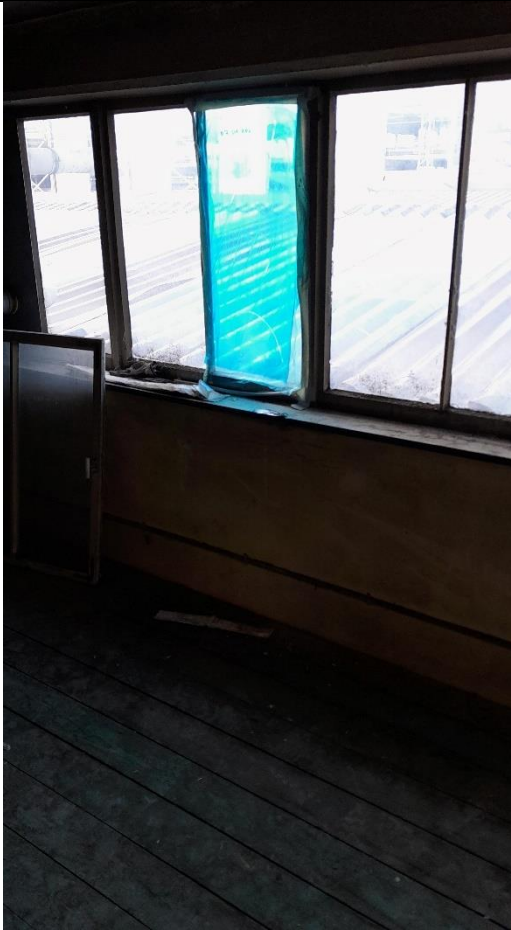
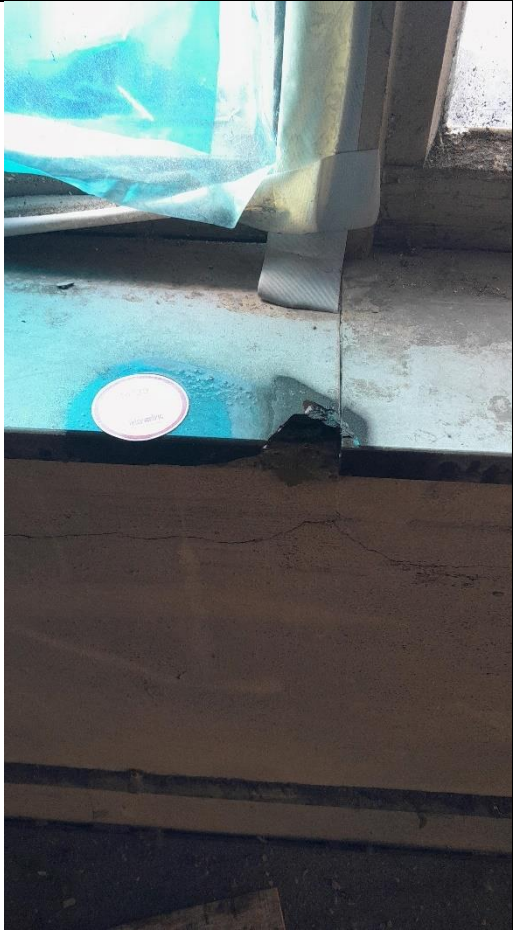
| RE-EX-ZG2-<br>Oberlichtterr<br>aum-M018<br><br>Labor-<br>proben-<br>nummer:<br>- | Fensterbank<br><br>Schwarze<br>Fenster-<br>bank, augen-<br>scheinlich<br>Naturstein | Rückstellprobe | | | |

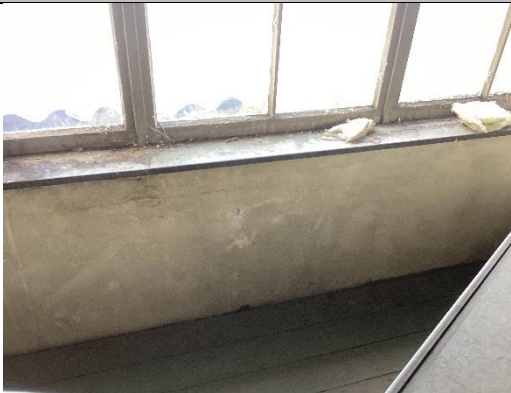
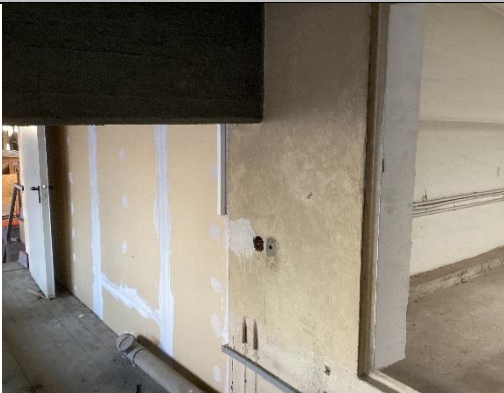
| Probenbezeichnung / Laborproben-Nr. | Material/ Probenbeschreibung | Relevante Analyseergebnisse | Einstufung/ AVV-Nummer | Foto 1 | Foto 2 |
|---|---|---|---|---|---|
| RE-EX-ZG2-Oberlichterraum-W016<br><br>Laborprobennummer: 3526532 - 382358 | Putz<br><br>Putz im Oberlichterraum | Asbest: n.n.<br><0,001 % | nicht gefährlicher Abfall<br><br>17 01 01<br>17 01 07 | | |
