Arbeitsdokumentation Musterstufen

HSS Haupttreppe Bauteil A

Haupttreppe – Bauteil A

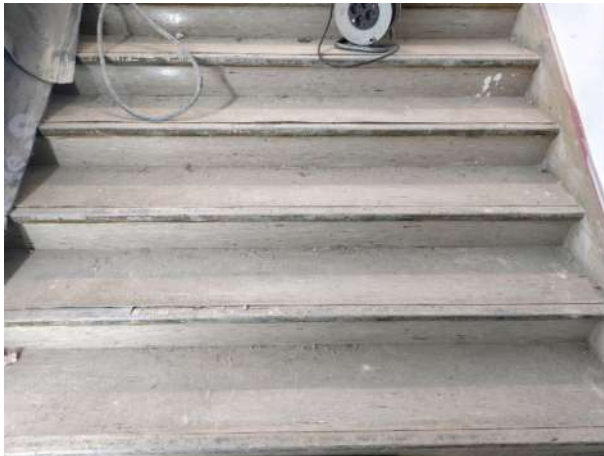
Vorzustand: Tritt- und Setzstufe mit
PVC-Belag
Stufenvorderkante Metallschiene

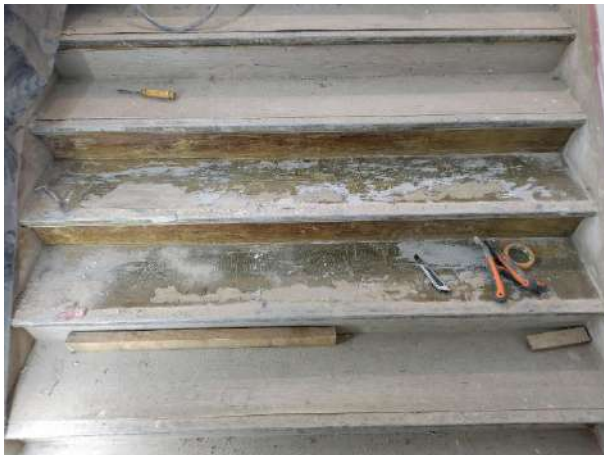
PVC-Belag entfernt

- ☐ Abnahme des vorhandenen **PVC-Belages** auf **Tritt- und Setzstufen** inklusive der angrenzenden Belagsteile.

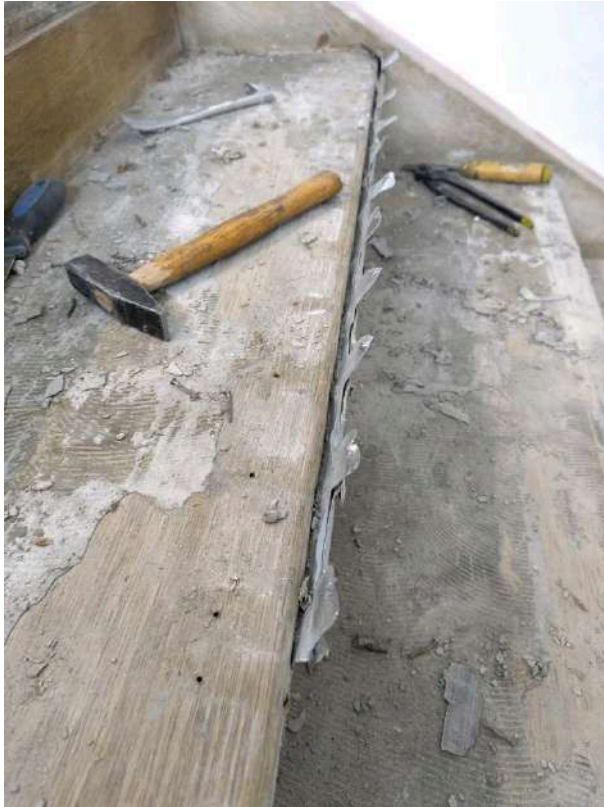
**Metallschiene an der Stufenvorderkante
entfernen , alle 5 cm genagelt**

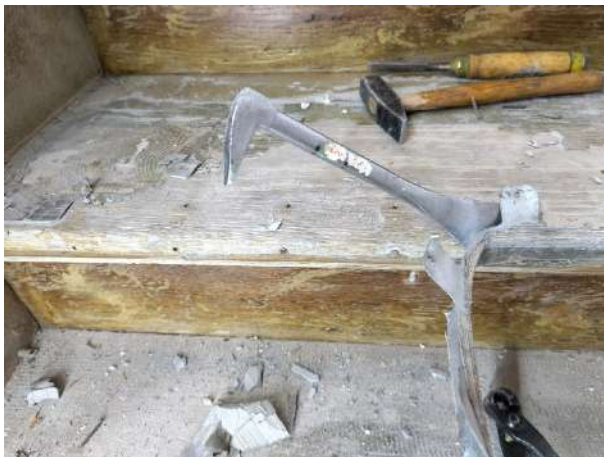
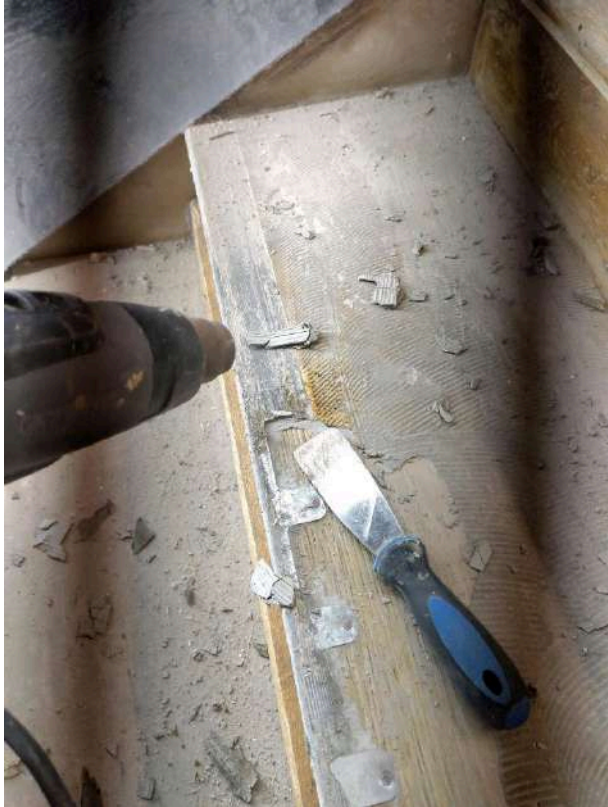
Entfernen Spachtelmasse mit
Heißluftfön und Spachtel

- ☐ Entfernung der aufgetragenen **Spachtelmasse auf den Trittstufen** in zwei Ausführungsvarianten:
 1. **Mechanische Abnahme** mittels Ziehklinge unter unterstützendem Einsatz von Heißluft.
 2. **Maschinelle Abnahme** der Spachtelschicht mittels Lackfräse, anschließend **Nachreinigen** der Oberfläche mit Ziehklinge und Heißluft.
- ☐ **Abnahme der vorhandenen Metallschienen** an der Stufenvorderkante.
- ☐ Entfernung der **Kleberschicht auf den Setzstufen** durch:
 - o Anlösen des Klebers mit **Testbenzin** und ausreichender Einwirkzeit,
 - o mechanische Abnahme mit Ziehklinge,
 - o Nachreinigung mit **Ethanol**.

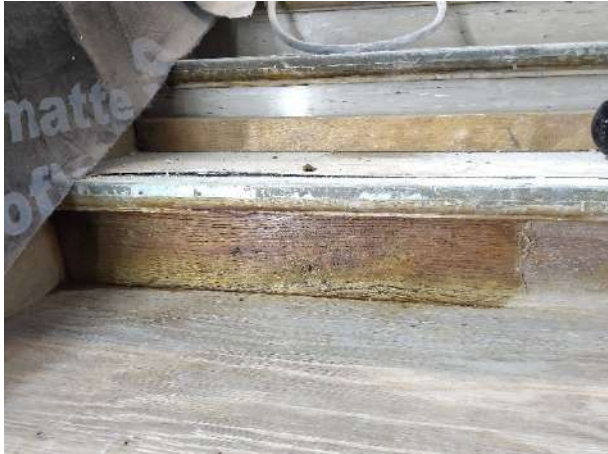
Klebereste Setzstufe mit
Testbenzin einstreichen, einwirken
lassen und anschließend
mechanisch entfernen.
Nachwaschen mit Ethanol

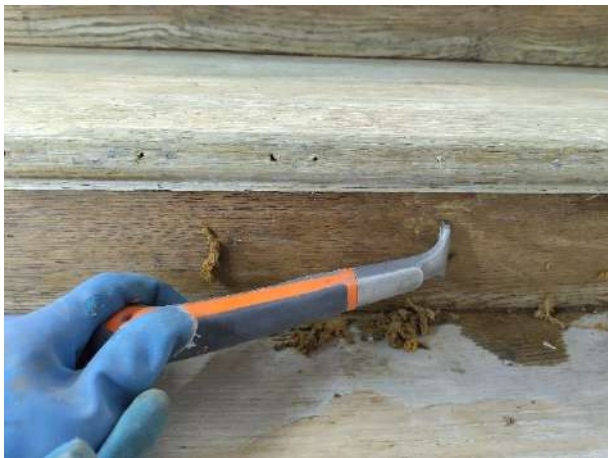
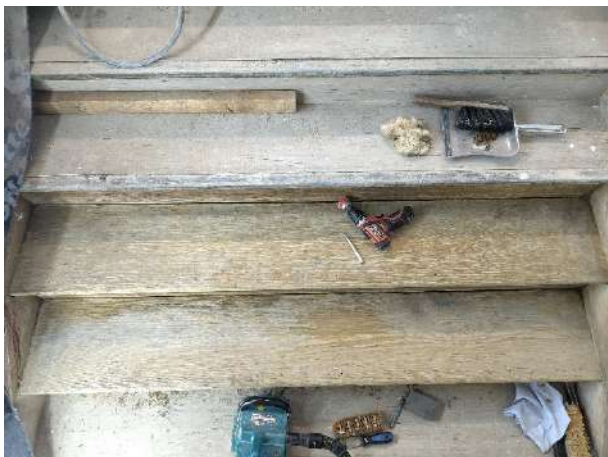
Trittstufen mit Bürstmaschine
glätten/ nachreinigen

- ☐ Nachreinigung der freigelegten Holzoberflächen mit einer **milden Seifenlösung (Vulpex, Kremer Pigmente)** zur Entfernung verbliebener Rückstände.
- ☐ Nach vollständiger Trocknung **maschinelles Bürsten** der Trittstufen zur weiteren Reinigung und Egalisierung der Holzoberfläche.
- ☐ **Leichtes Nachschleifen** der Trittstufen; die Setzstufen wurden nicht geschliffen.
- ☐ **Runden der Trittstufenvorderkanten** sowie vorsichtiges Verschleifen kleinerer Beschädigungen.

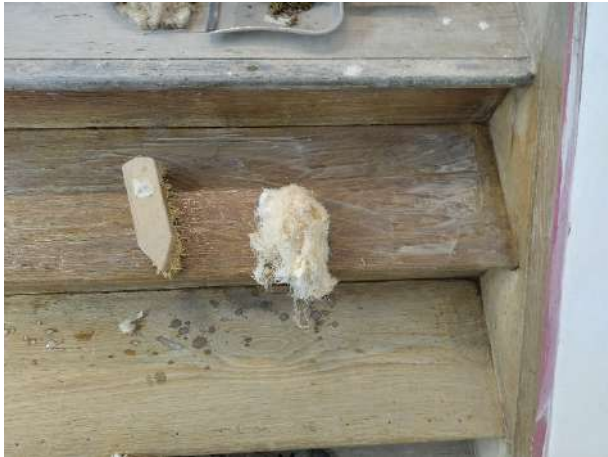
Reinigen der Tritt- und Setzstufen
mit einer Seifenlösung (Vulpex
Seife- Kremer-Pigmente)

Anschließend leichtes
überschleifen der Trittstufen und
runden bzw. verschleifen der
Kantenbeschädigungen

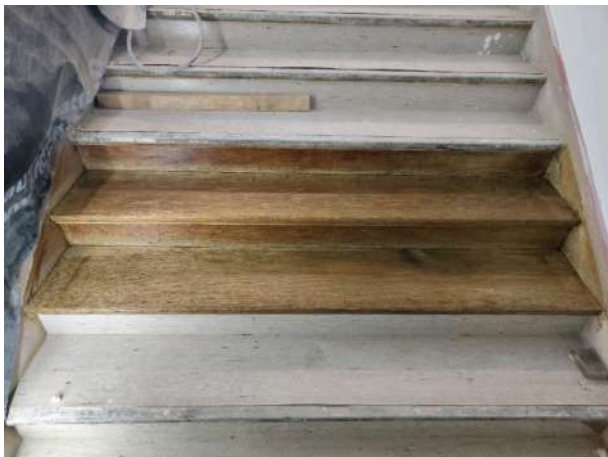
Behandlung der Oberfläche mit
Fußbodenöl

- ☐ Grundierung der **Tritt- und Setzstufen mit Fußbodenöl**.
- ☐ Für die Endbehandlung sind **2–3 Ölaufträge** vorgesehen.
