Geotechnischer Prüfbericht

Bauvorhaben: Erneuerung GV-Straße
„Langdorf-Kohlberg“
94264 Langdorf

Gegenstand: Ergänzende Baugrunderkundung,
Geotechnischer Prüfbericht

Projektnummer: 25221372

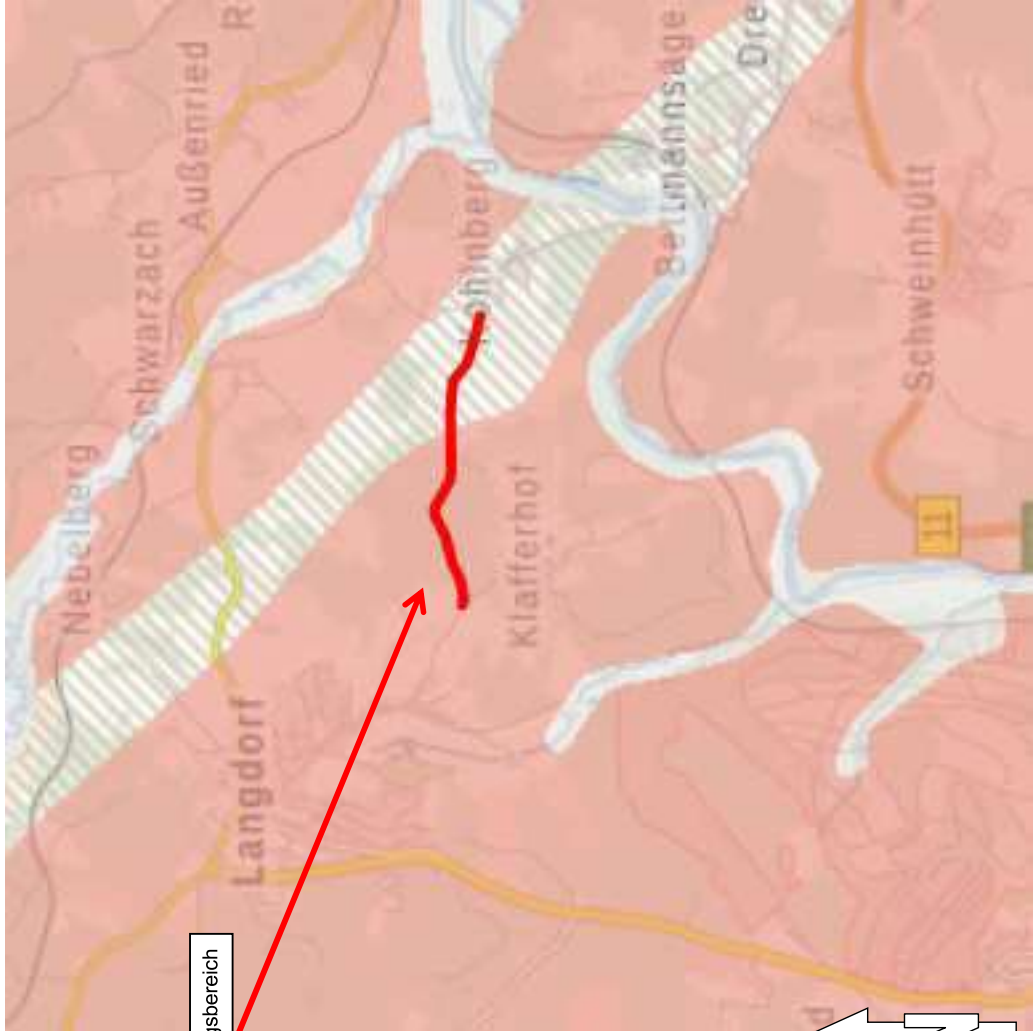
Anlage 1.2a
Datum: 11.04.2025
Maßstab: ohne
Bearbeiter:
Annette Ranzinger

Auszug digitale Geologische Karte von Bayern, M 1 : 25.000

Auszug digitale Hydrogeologische Karte von Bayern, M 1 : 100.000

Geologischer/ Hydrogeologischer
Übersichtslageplan

Nach U1 bis U3 sowie Anlage 1.2a ist im Untersuchungsgebiet mit den Verwitterungsdeckschichten des kristallinen Grundgebirges unterhalb von Fließerden in Form von Lehmen zu rechnen. In den tieferen Lagen der Bohrungen ist mit einem mehr oder minder raschen Übergang zum kristallinen Grundgebirge (Festgestein, Gneis bzw. Diatexit) zu rechnen.

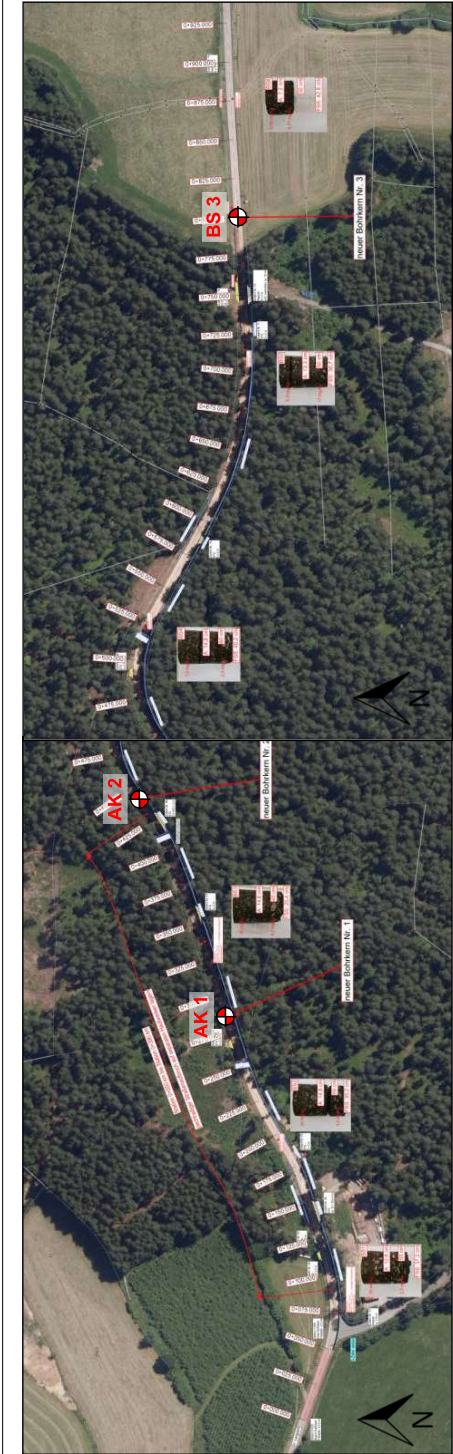
Bohrsondierung (BS)
	Asphaltkern (AK)
	Bodenschicht Nr. 1

Detaillageplan der ergänzenden Aufschlüsse

Die Lage der Aufschlusspunkte wurde vor Ort in Abhängigkeit der Spartenlage entsprechend festgelegt und in den Planunterlagen nach U8 durch die Kiendl & Moosbauer Beratende Ingenieure PartG mbB vorgegeben. Die Ansatzpunkte befinden sich an der Straßen- bzw. Geländeoberkante, deren Lage geht aus dem Lageplan der Anlage 1.3 hervor.

Der bei den Felderkundungen angetroffene Untergrund kann nach den derzeitigen Erkenntnissen in folgende Bodenschichten eingeteilt werden (vgl. Anlage 1.3).

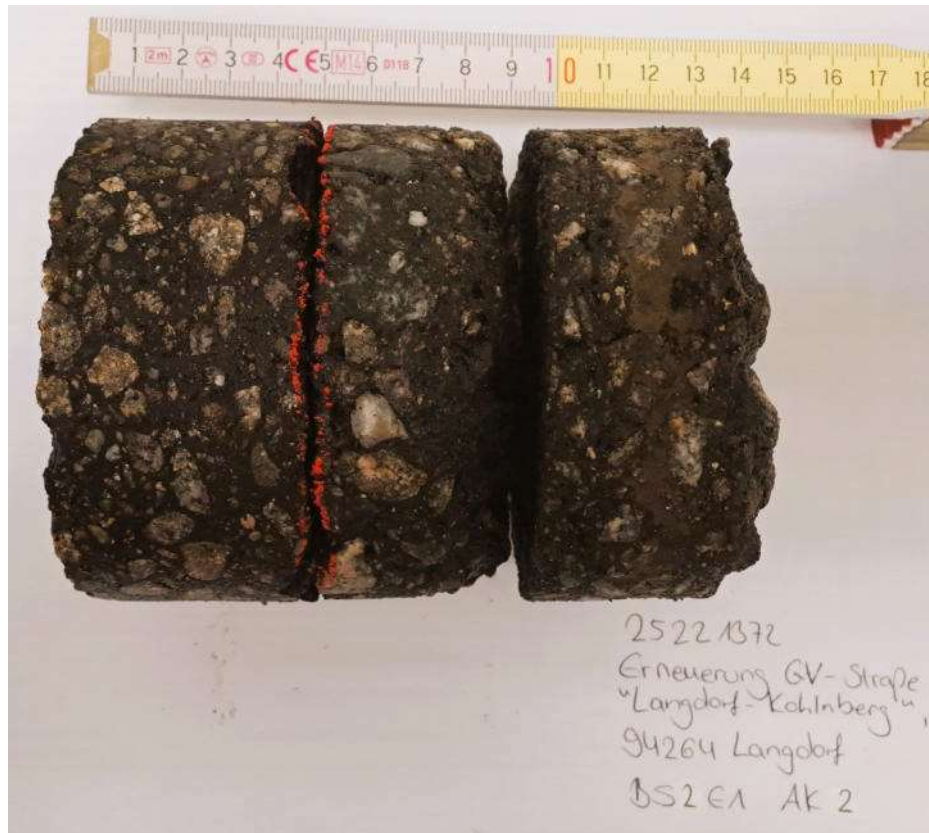
AK 2

Asphaltkerne

Bei den untersuchten Asphaltkernen der Aufschlüsse AK 1 (Schicht 1), AK 2, AK 3, AK 4, AK 5 und AK 6 handelt es sich nach LfU-Merkblatt jeweils um einen Ausbauasphalt ohne Verunreinigungen und nach RuVA-StB 01 jeweils um einen Ausbauasphalt der Verwertungsklasse A.

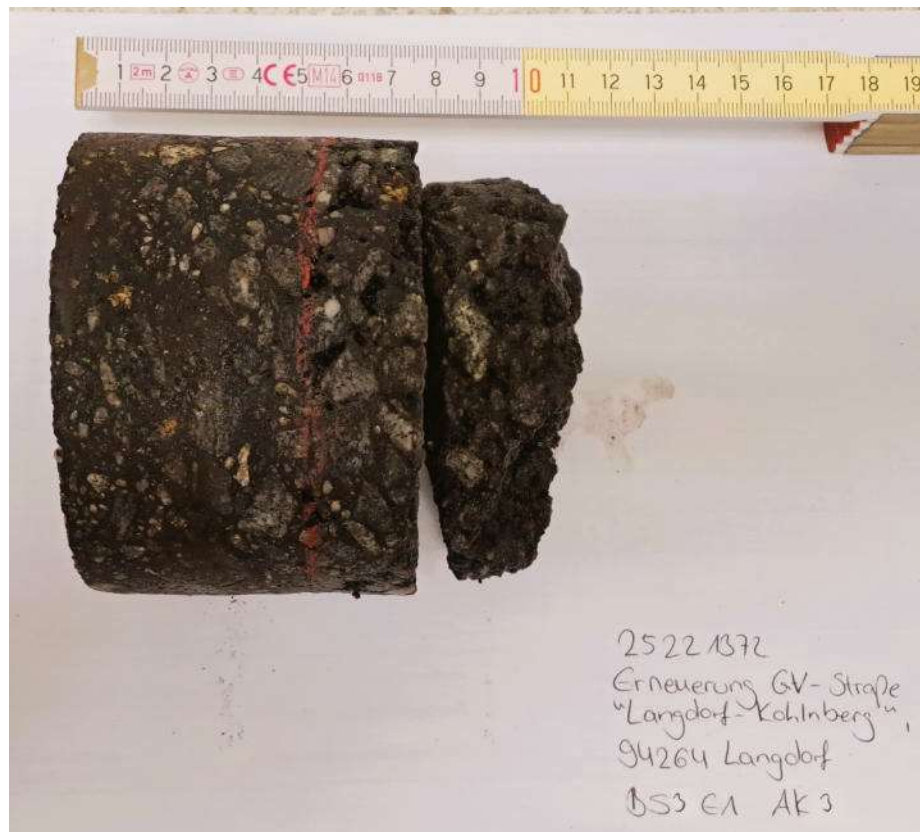
AK 3

Asphaltkerne

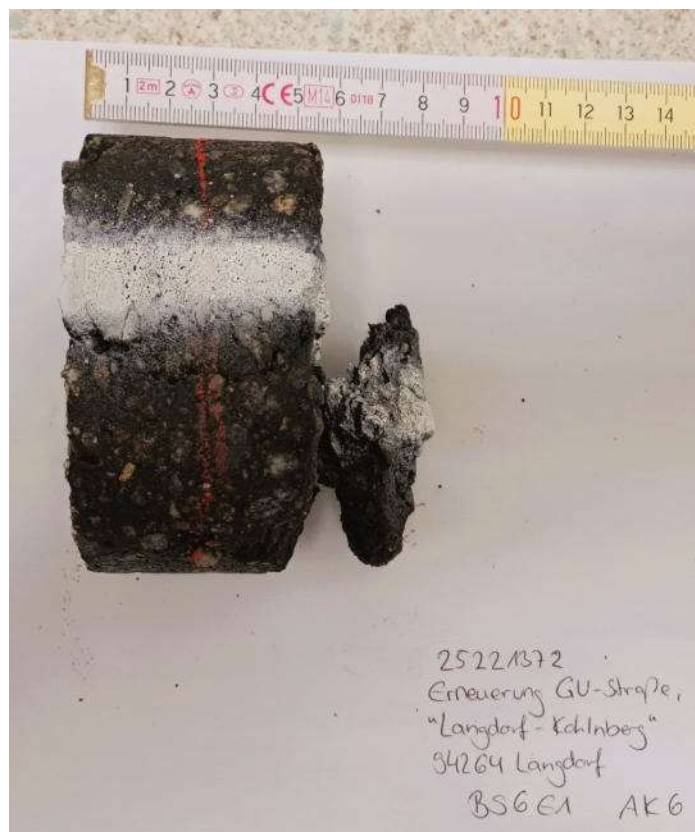
AK 6

Asphaltkerne

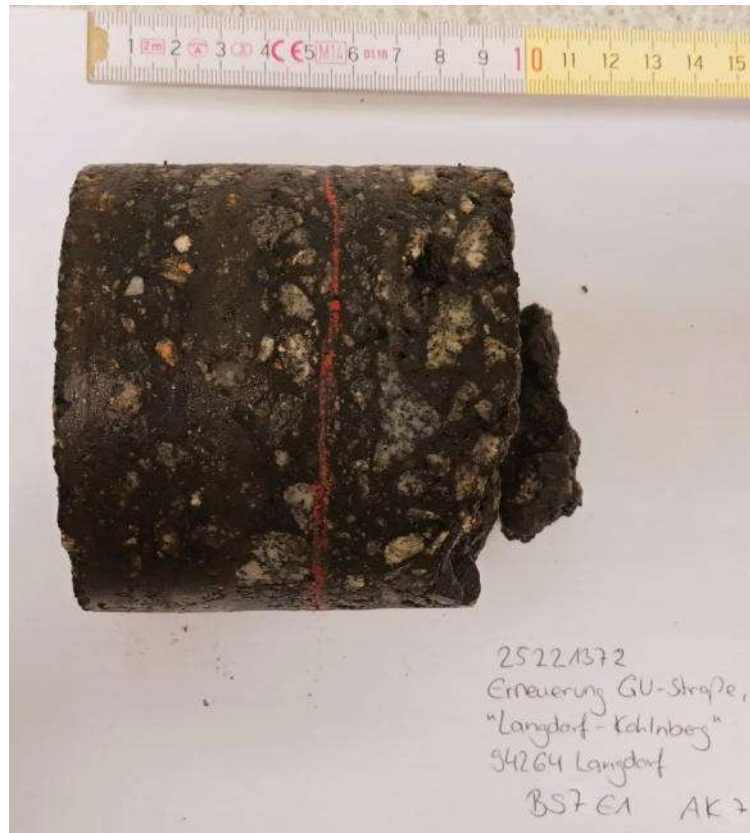
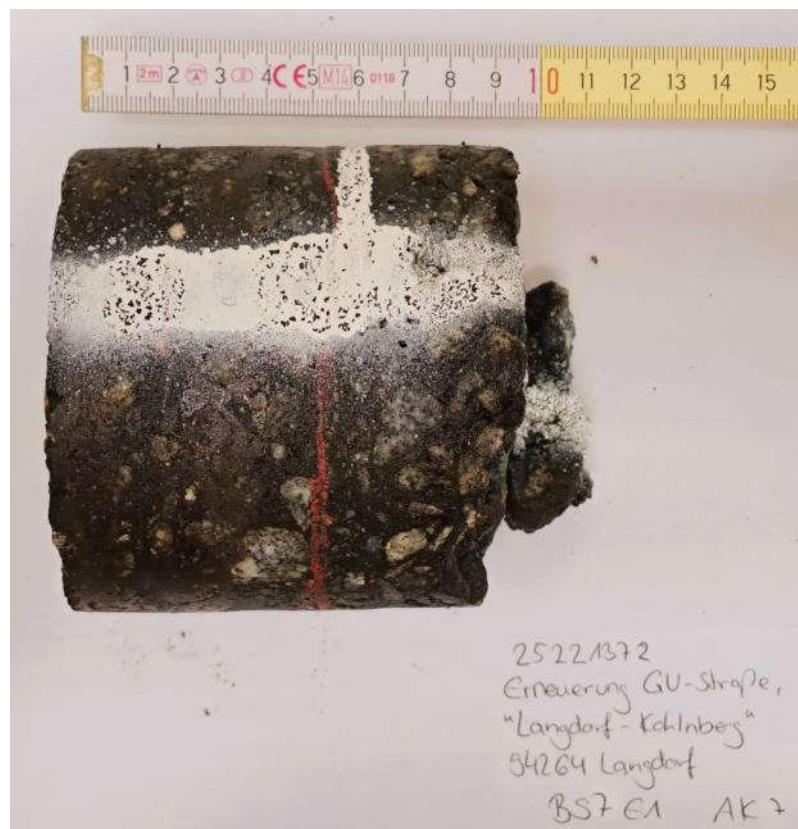
Asphaltkerne

Bei dem untersuchten Asphaltkern im Aufschluss AK 7 handelt es sich nach LfU-Merkblatt um pechhaltigen Straßenaufbruch und nach RuVA-StB 01 um Ausbauasphalt der Verwertungsklasse B.
