# Umweltechnischer Bericht

## Nr. 2024-315

<b>Auftraggeber:</b>	Markt Untergriesbach Frau Maria Lichtenauer Bauamt Marktplatz 24 94107 Untergriesbach
<b>Projektbezeichnung:</b>	BV Erneuerung Wasserleitung OT Kropfmühl Ergebnis Asphaltkernuntersuchungen vom 16.09.2024
<b>Projekt-Nummer:</b>	2024-315
<b>Auftrag:</b>	<b>Asphaltkernbohrungen</b> Deklarationsanalytik auf PAK und Phenolindex
<b>Datum:</b>	10. Oktober 2024
<b>Verteiler:</b>	Auftraggeber per E-Mail

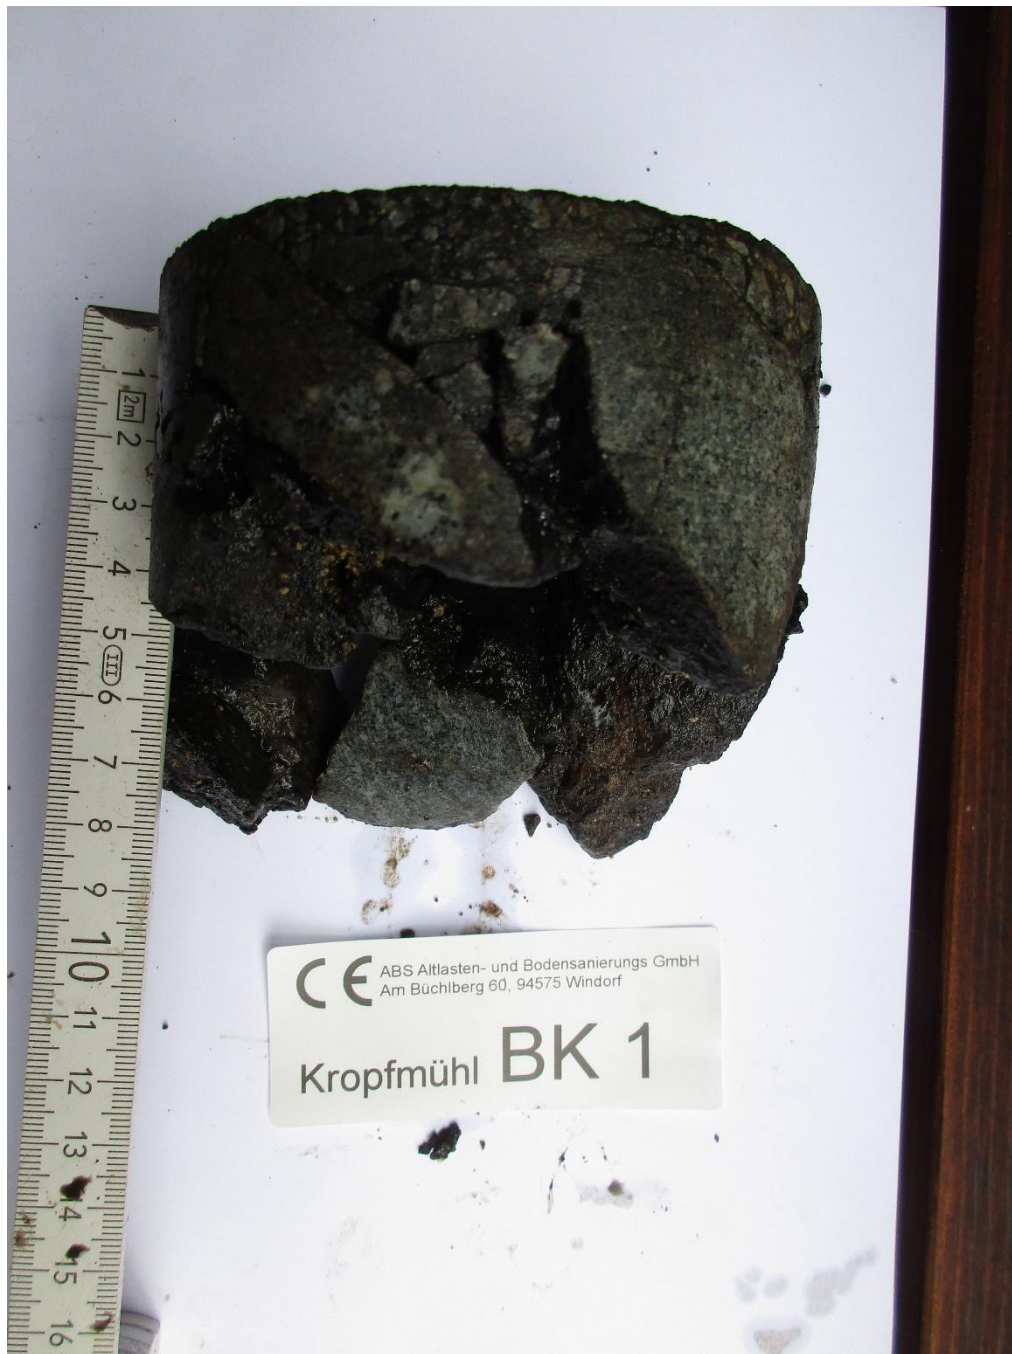
In den Asphaltbohrkernen waren augenscheinlich unterschiedliche Schichten (Asphaltdeck- und -tragschicht) nur in den Ansatzpunkten KB 6 und KB 8 erkennbar. Am Bohrkern KB 1-BK 1 Hedwigschacht hafteten an der Basis Reste einer sensorisch auffälligen Makadam Schicht mit Teergeruch.

Lediglich am Ansatzpunkt **KB 1 – BK 1 Hedwigschacht** wird eine extrem hohe PAK-Konzentration mit 1.100 mg/kg bei einem Benzo(a)pyrengelhalt mit 40 mg/kg bestimmt. Der Phenolindex im Eluat liegt bei 0,08 mg/l. Hierbei handelt es sich um **gefährlichen pechhaltigen Ausbauasphalt der Verwertungsklasse B** nach RuVA-StB. Der Ausbauasphalt ist einer thermischen Verwertung unter AVV Abfall-Schlüssel: 17 03 01\* kohlen-teerhaltige Bitumengemische zuzuführen.

Probenbezeichnung	PAK mg/kg	Deklaration	Verwertungsklasse (RuVA-StB)
KB 1 - BK 1 Hedwigschacht MP1	1100	teerhaltiger Strassenaufbruch > DK II gefährlicher Abfall	B

Vorsorglich weisen wir darauf hin, dass vor allem im Umfeld des Messpunktes KB 1-BK 1 Hedwigschacht der dort anfallende **teerhaltige Straßenbelag** mit Makadam Schicht separat rückzubauen ist. Das Material ist in einen wasserdichten und abdeckbaren Container zu verkippen.

Falls die unter dem Straßenbelag des Messpunktes KB 1 BK 1 Hedwigschacht anstehende Frostschutzschicht aus bautechnischen Gründen ausgekoffert werden muss, ist v.a. der Kontaktbereich Makadam-/Frostschutzschicht gesondert rückzubauen, vor Ort zu separieren und in Containern bzw. in einem Haufwerk zwischenzulagern.

Anhand bisher vorliegender Untersuchungsbefunde ist der pechhaltige Ausbaupasphalt am Messpunkt BK 1 mit einer PAK-Konzentrationen > 1.000 mg/kg als gefährlicher Abfall zu deklarieren, erfordert die Durchführung eines elektronischen Nachweisverfahrens und kann nur einer thermischen Verwertung zugeführt werden.

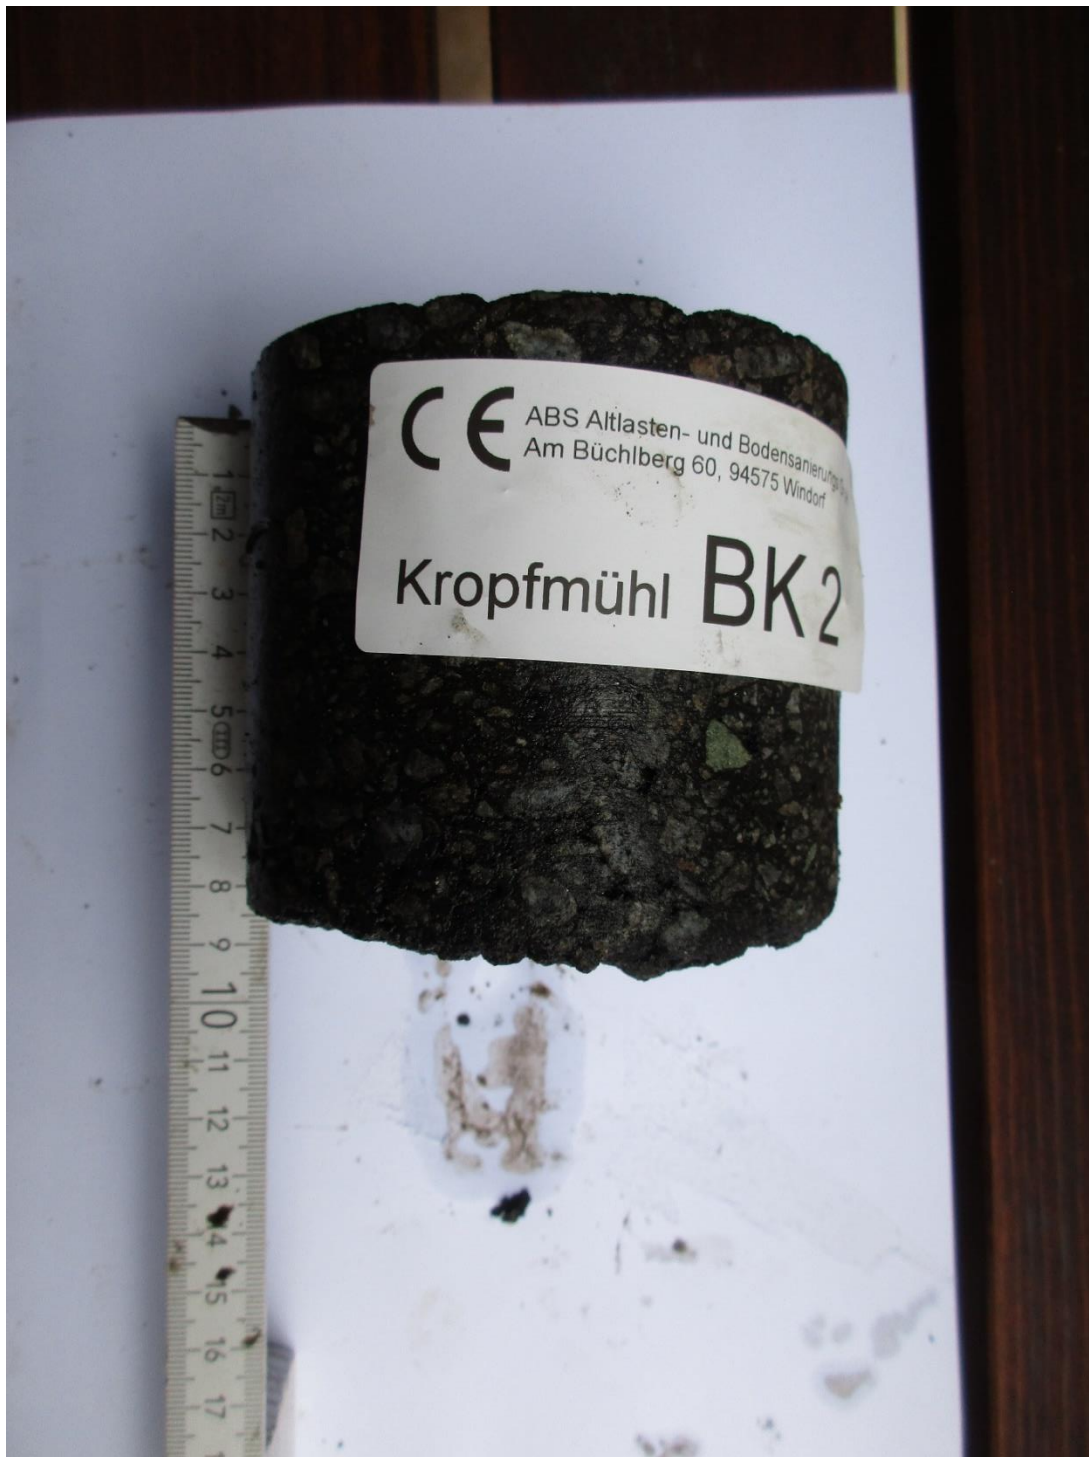
Probenbezeichnung	PAK mg/kg	Deklaration	Verwertungsklasse (RuVA-StB)
KB 2 - BK 2 Hedwigschacht MP1	0,28	Z 0	A

Der Ausbauasphalt ohne Verunreinigungen der Messpunkten KB 2 bis KB 8 ist in einem Haufwerk zu separieren und zwischenzulagern.

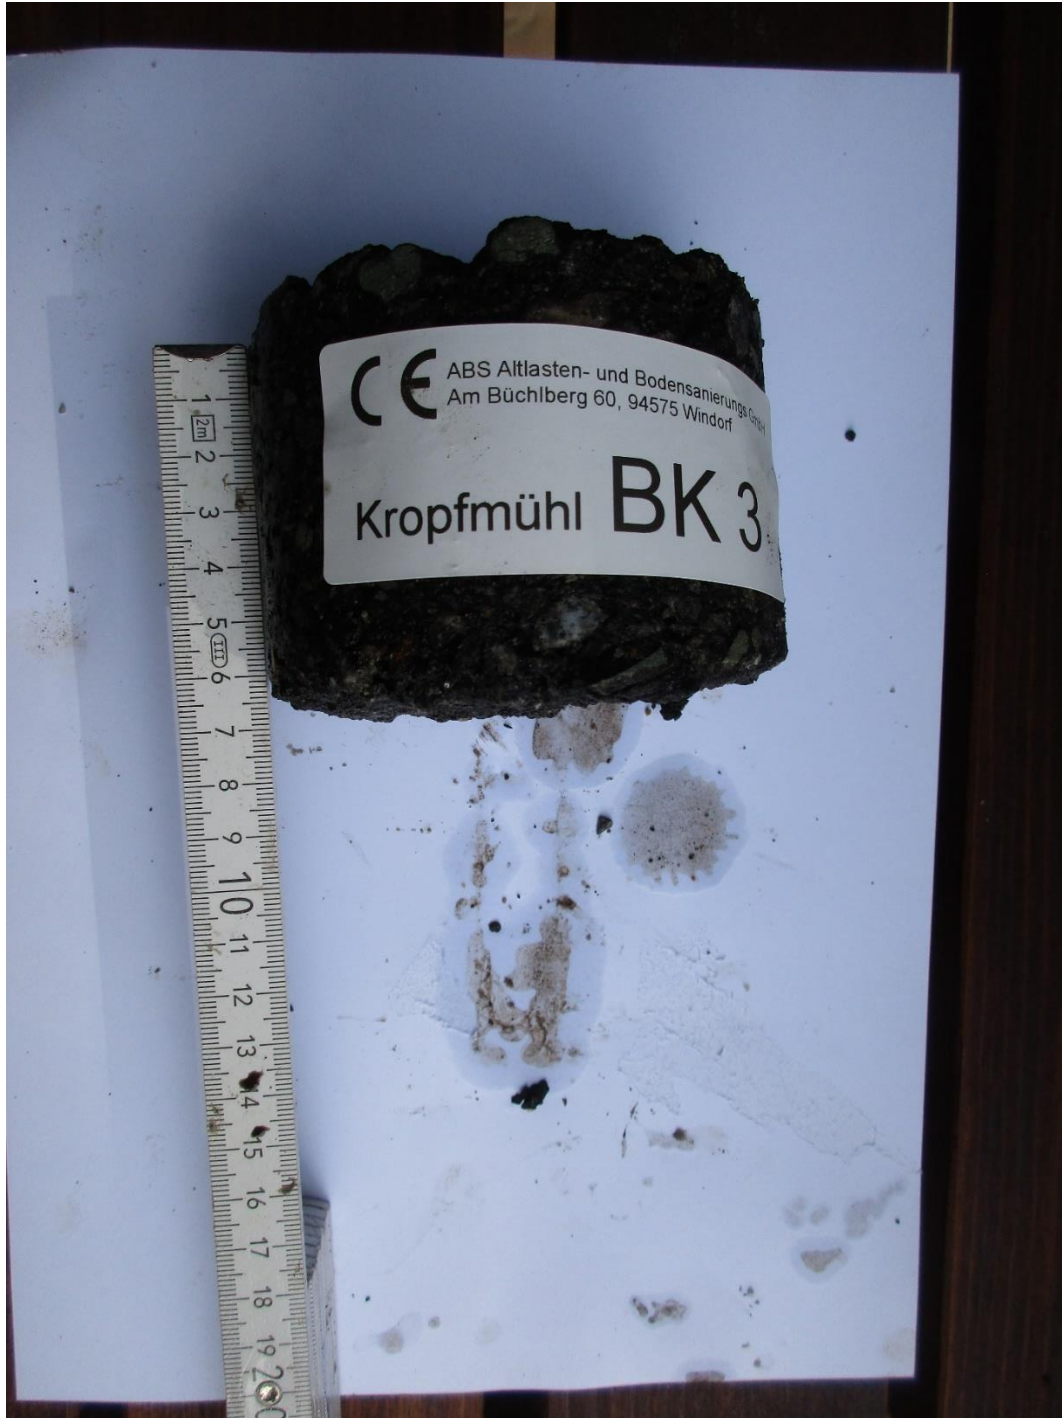
Probenbezeichnung	PAK mg/kg	Deklaration	Verwertungsklasse (RuVA-StB)
KB 3 - BK 3 Hedwigschacht MP1	5,1	Z 1.2	A

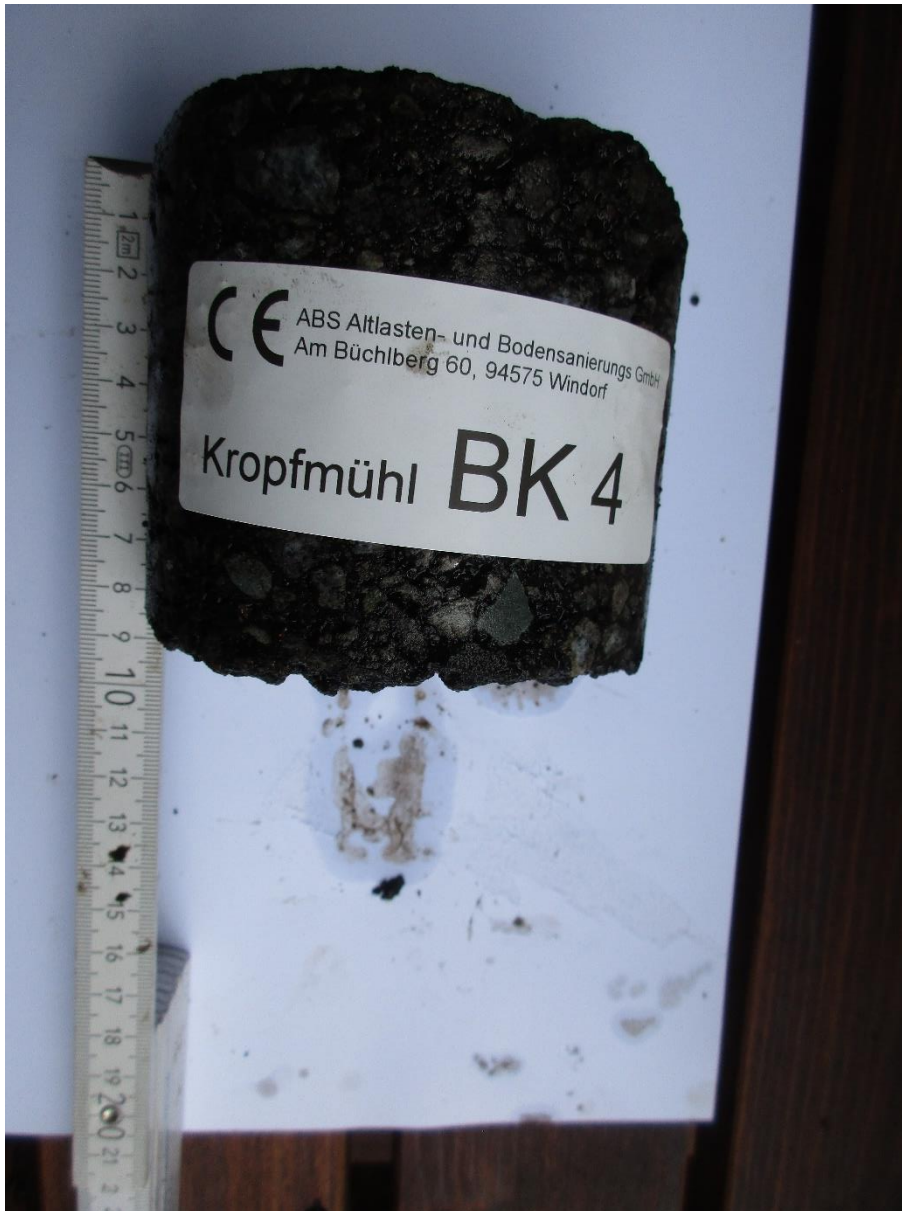
Probenbezeichnung	PAK mg/kg	Deklaration	Verwertungsklasse (RuVA-StB)
KB 4 - BK 4 Hedwigschacht MP1	0,08	Z 0	A

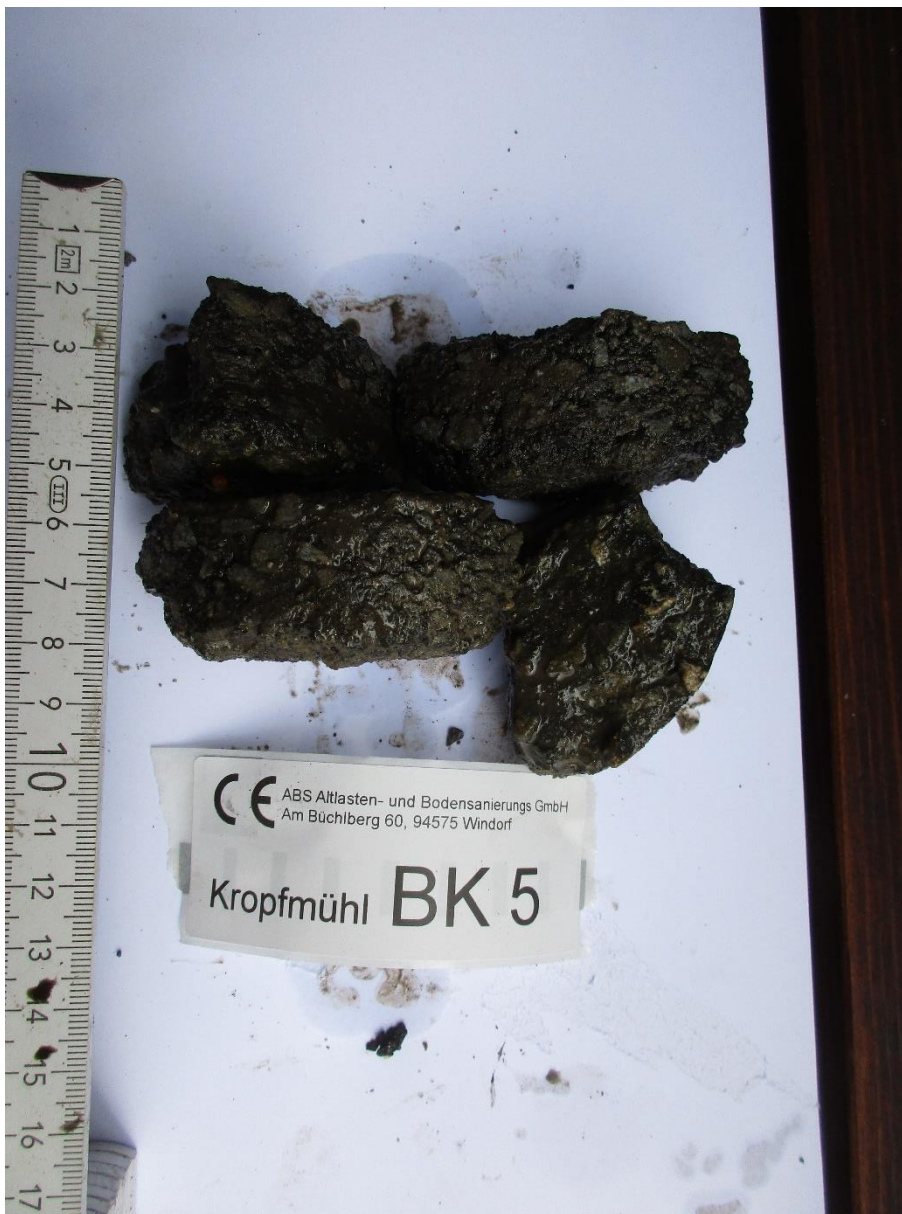
Probenbezeichnung	PAK mg/kg	Deklaration	Verwertungsklasse (RuVA-StB)
KB 5 - BK 1 Graphitweg MP1	2,9	Z 0	A

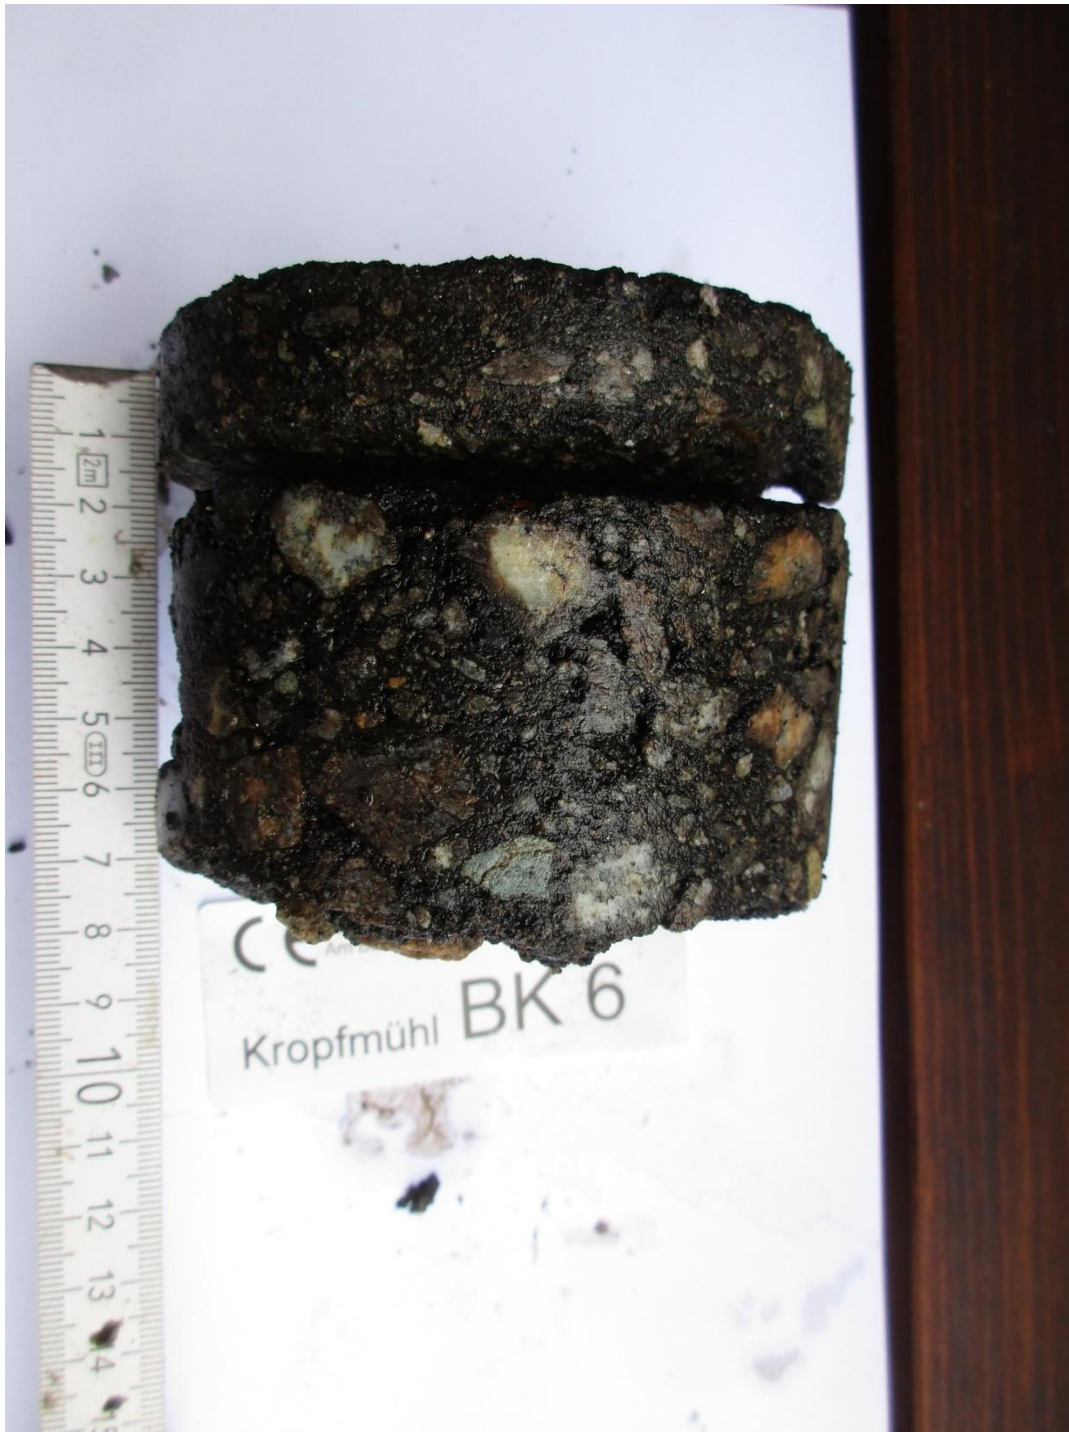
Probenbezeichnung	PAK mg/kg	Deklaration	Verwertungsklasse (RuVA-StB)
KB 6 - BK 2 Graphitweg MP 1	0,95	Z 0	A
KB 6 - BK 2 Graphitweg MP 2	0,10	Z 0	A

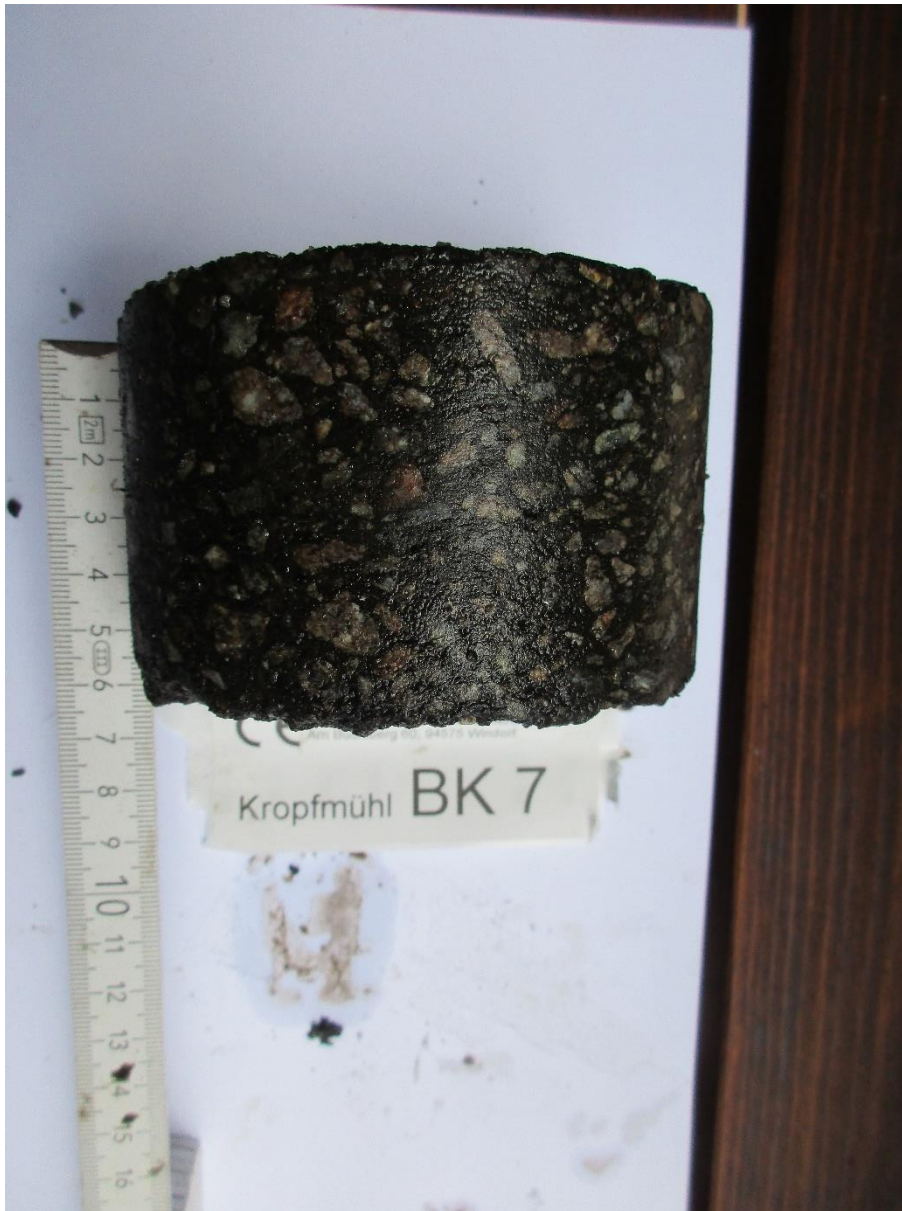
Probenbezeichnung	PAK mg/kg	Deklaration	Verwertungsklasse (RuVA-StB)
KB 7 - BK 1 Schachtstraße MP1	0,18	Z 0	A

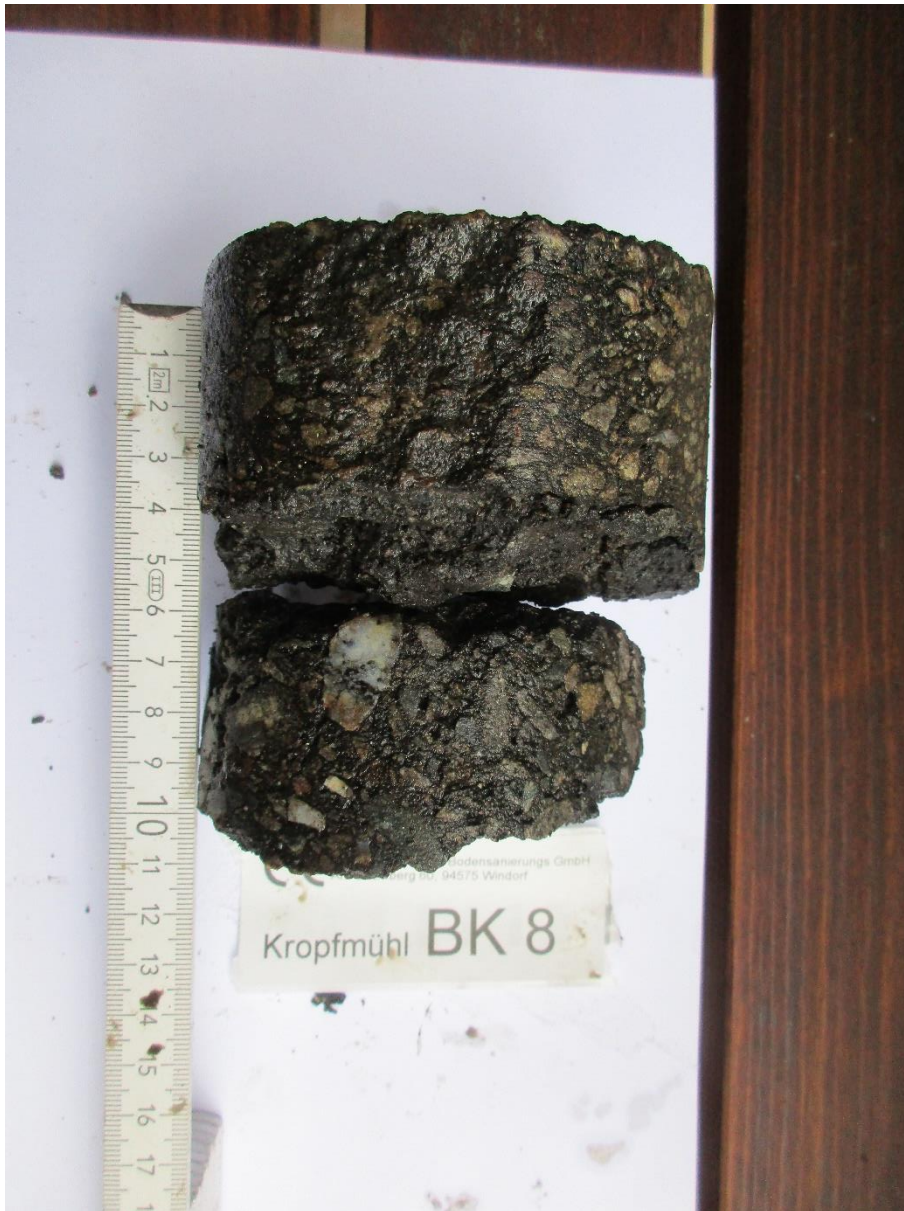
Probenbezeichnung	PAK mg/kg	Deklaration	Verwertungsklasse (RuVA-StB)
KB 8 - BK 1 Kinderheim MP 1	0,27	Z 0	A
KB 8 - BK 1 Kinderheim MP 2	0,09	Z 0	A
