## Ingenieurgeologisches Gutachten

<b>Projekt-Nr.:</b>	250226
<b>Bauvorhaben:</b>	<b>Umbau und Erweiterung Grundschule Brunnthal und Anschluss Vereinsheim an die Heizzentrale Schulstraße 2 85649 Brunnthal-Hofolding</b> (Flur-Nr.: 19; 133/1; 132/10 Gemarkung Brunnthal)
<b>Auftraggeber:</b>	Gemeinde Brunnthal Münchner Str. 5 85649 Brunnthal
<b>Architekturbüro:</b>	Farthofer Architekten Sägewerkstraße 3 83395 Freilassing
<b>Umfang:</b>	15 Seiten, 6 Tabellen und 8 Anlagen
<b>Datum:</b>	17.04.2025
<b>Ausführung:</b>	GHB Consult GmbH Dipl.-Geol. N. Kampik Moosstraße 7 82319 Starnberg
<b>Bearbeiter:</b>	F. Fuchs, Ing. für Umweltplanung
<b>Projektleitung:</b>	N. Kampik, Dipl.-Geol. BDG

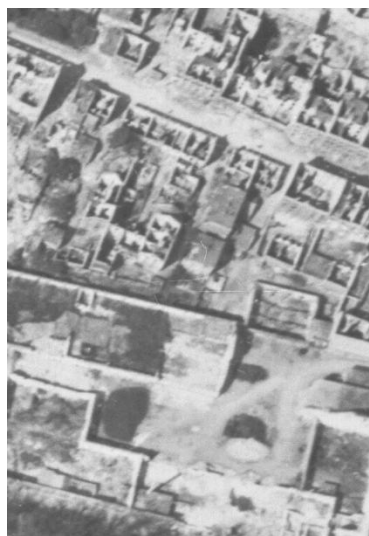
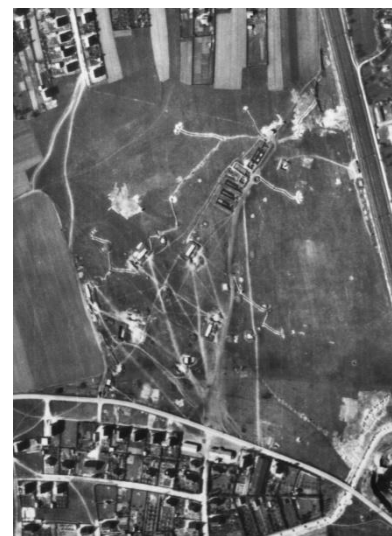
Bombeneinschläge  
Sprengkräftige Abwurfmunition

Gebäudeschäden  
Brandbomben

Flakstellung  
Artilleriemunition

Abbildung 2 Exemplarische Darstellung von luftbildsichtigen Kriegseinwirkungen und Boden-Luft- und Boden-Boden-Stellungen (Quelle: Luftbilder des LDBV).

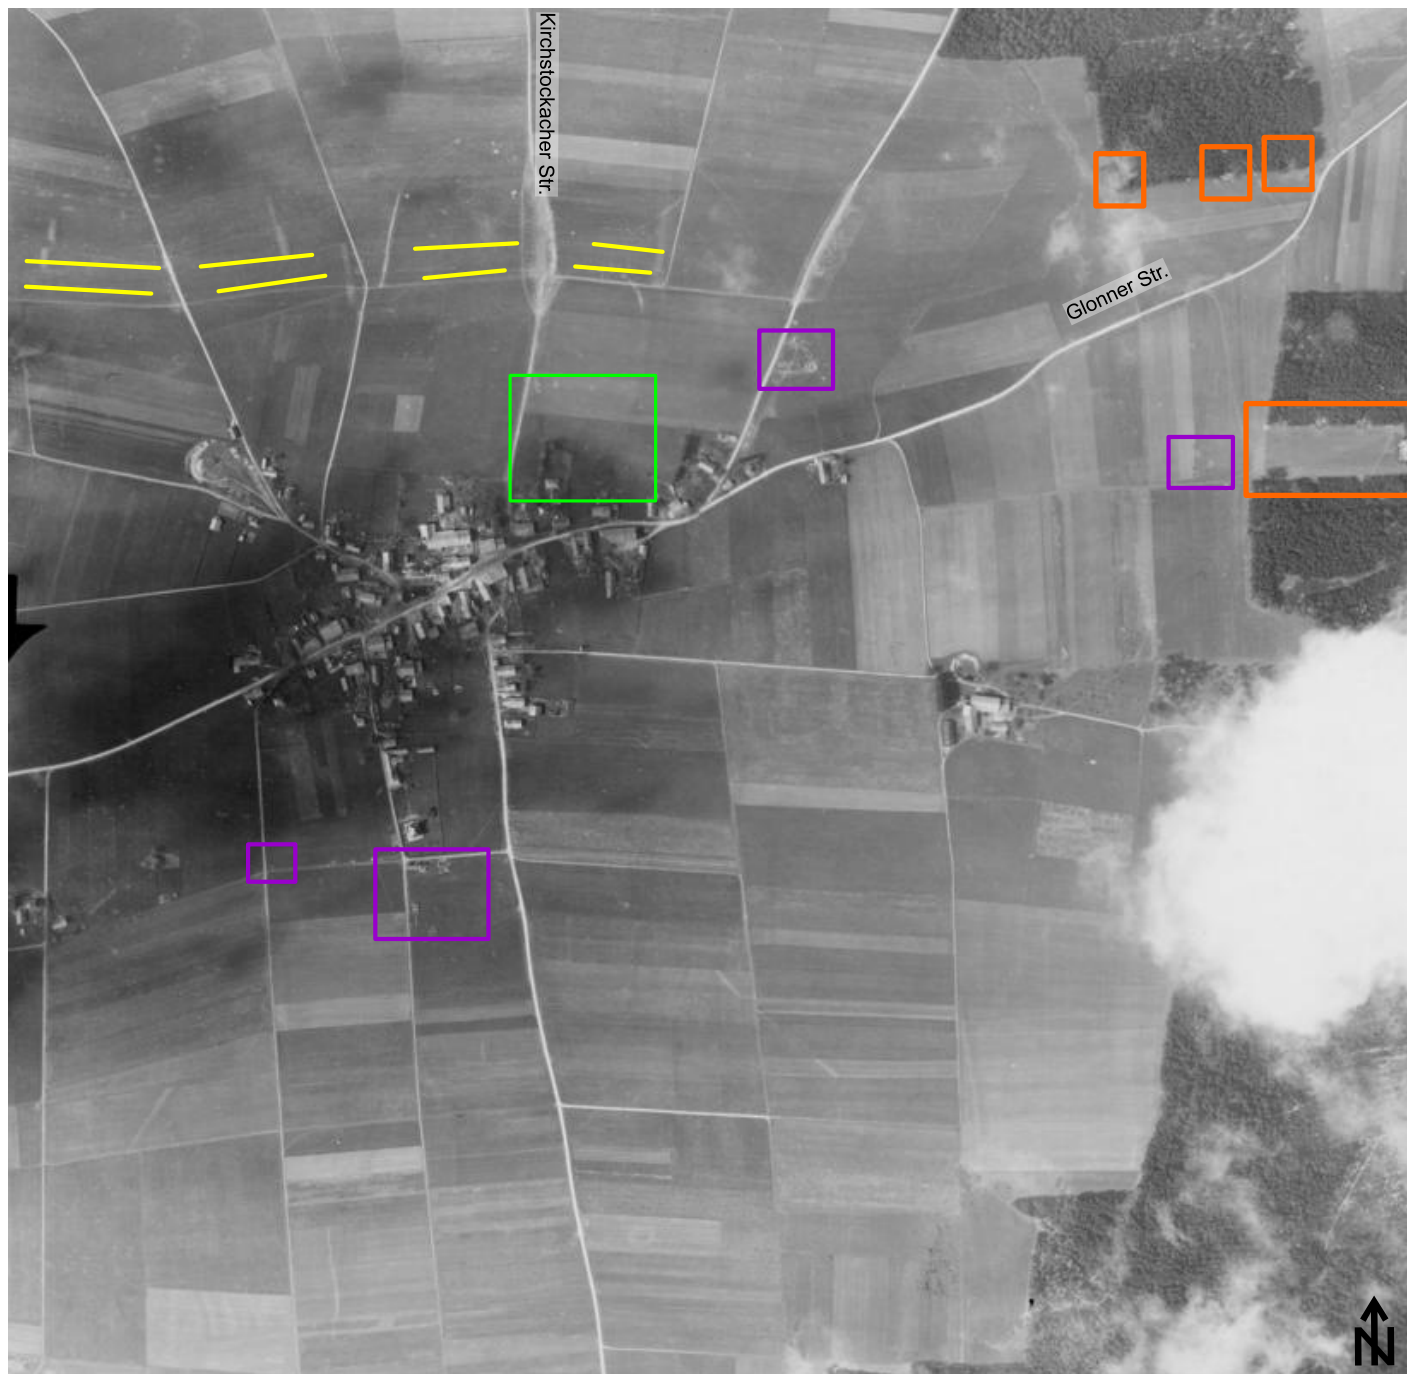
Verdacht auf ältere,  
möglicherweise bereits  
wiederverfüllte Bombentrichter;  
mögliche Blindgängerverdachtspunkte

**Luftbild US 7GR292 4172  
vom 16.04.1945**
