Luftbildauswertung

Bauvorhaben: Grundschule 85649 Brunnthal, Schulstraße 2

Datum: 20.03.2025

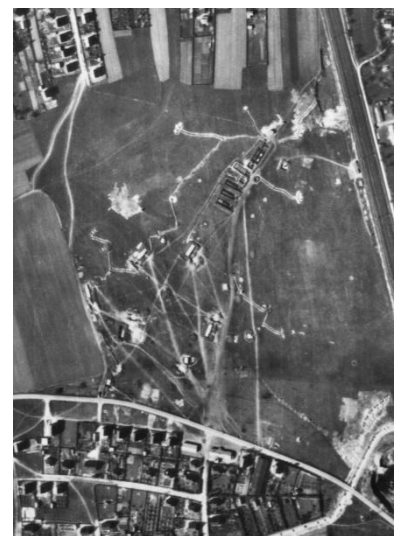
Bombeneinschläge
Sprengkräftige Abwurfmunition

Gebäudeschäden
Brandbomben

Flakstellung
Artilleriemunition

Abbildung 2 Exemplarische Darstellung von luftbildsichtigen Kriegseinwirkungen und Boden-Luft- und Boden-Boden-Stellungen (Quelle: Luftbilder des LDBV).
