Bericht über die  
geotechnischen Untersuchungen  
für eine Böschungssanierung  
K 6512 Kreisgrenze Achdorf  
– Wutach –

**Auftraggeber:** **Landratsamt Waldshut, Straßenbauamt**  
Eisenbahnstraße 7 a, 79761 Waldshut-Tiengen

**GIW-Nr.:** 6862  
**Bericht:** TG/RK/6862BE01  
**vom:** 29.02.2024  
**Sachbearbeiter:** Tobias Gatta  
M. Sc. Geowissenschaften, B. Sc. Bauingenieurwesen

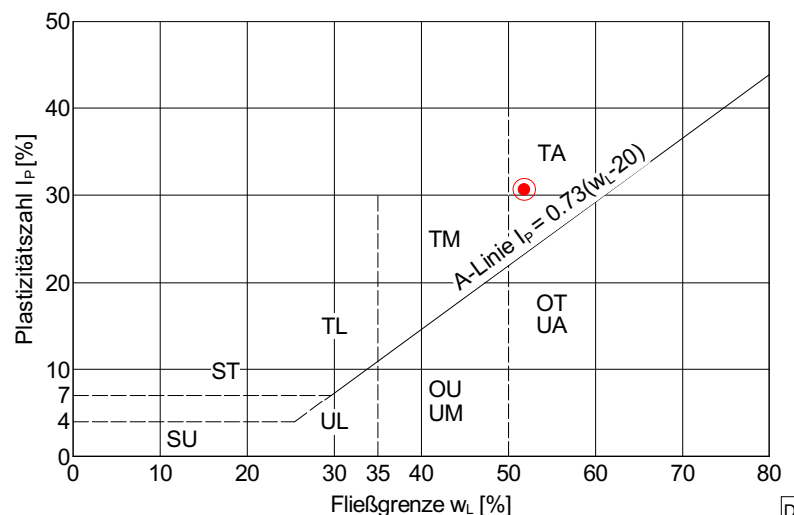
Überkornanteil  $\ddot{u} = 0.071$   
 Wassergeh. Überkorn  $w_{\ddot{u}} = 0.220$   
 Wassergehalt  $w_N = 0.220, w_{N\ddot{u}} = 0.220$   
 Fließgrenze  $w_L = 0.519$   
 Ausrollgrenze  $w_P = 0.213$

Liquiditätsindex  $I_L = \frac{w_{N\ddot{u}} - w_P}{I_p} = 0.023$

Konsistenzzahl  $I_C = \frac{w_L - w_{N\ddot{u}}}{I_p} = 0.977$
