# Bericht

230825

**Osnabrück, Turnerstraße, Strecke 2992, km 133,95-134,36**

Kampfmittelvorerkundung / Luftbildauswertung zur Erkundung möglicher Kampfmittelbelastungen (Phase A)

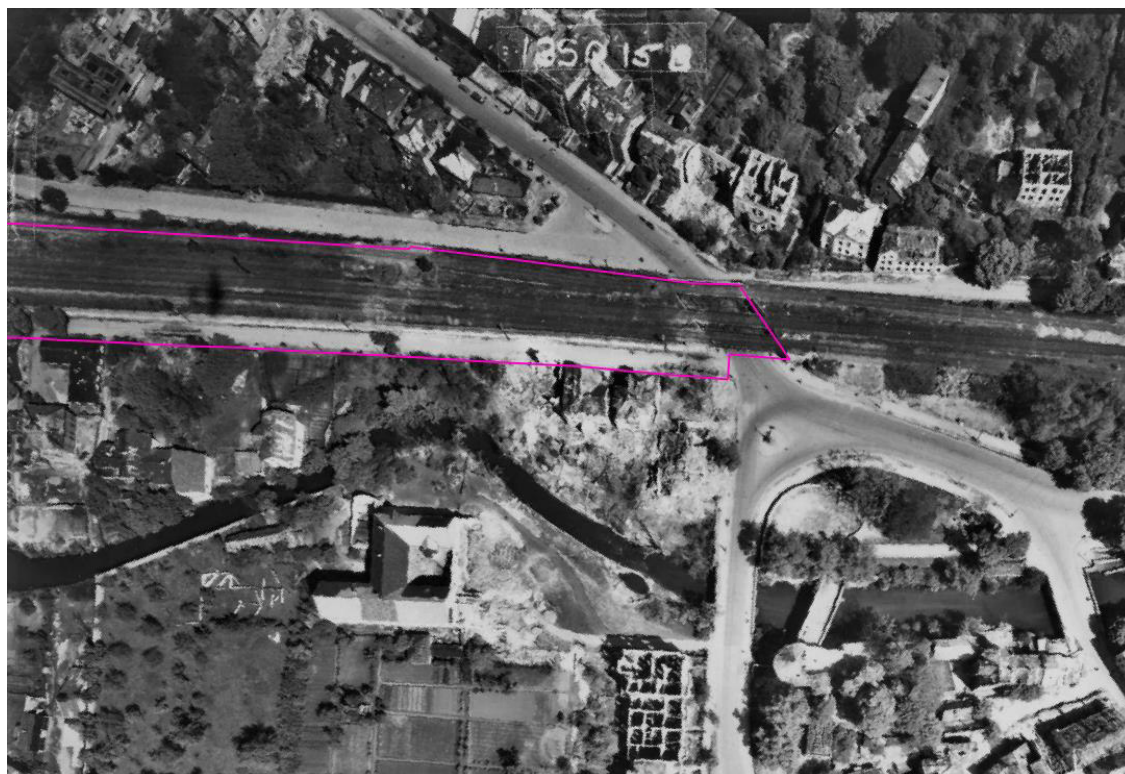
Das Südostende der Projektfläche am 05.08.1945 - Luftbildausschnitt Flug-Nr. 7-LOC-15B, Bild-Nr. 7021

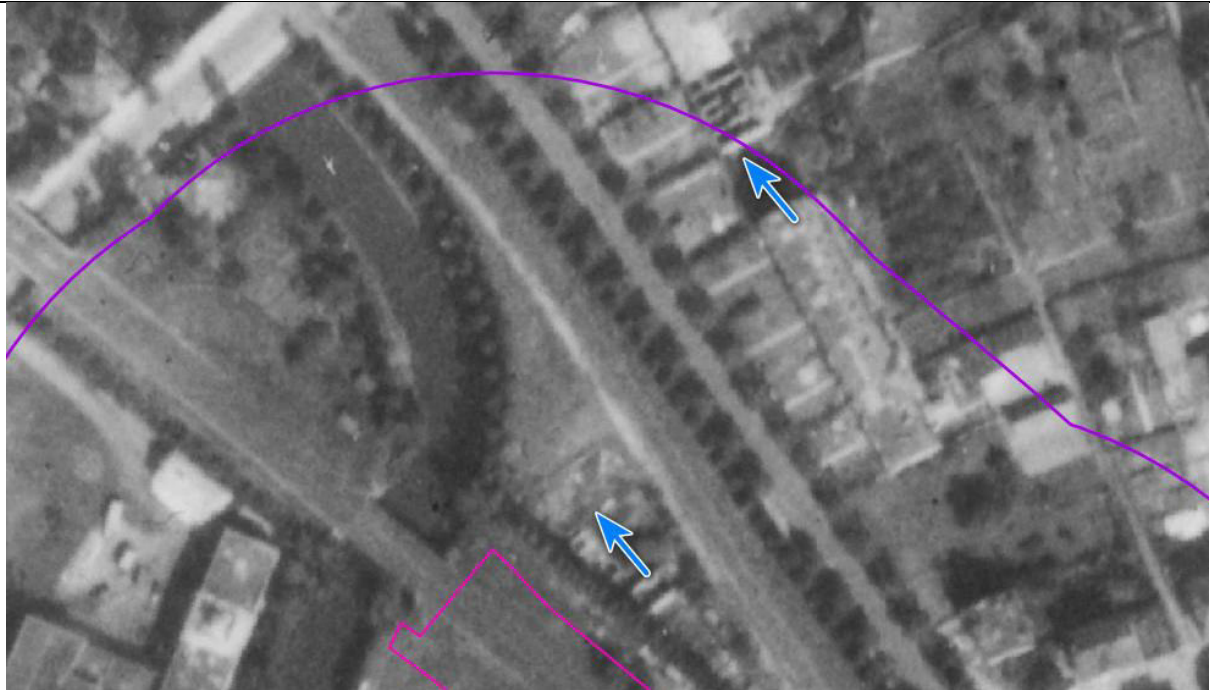
Am Nordrand der AF und am Nordende der PF ist jeweils ein Gebäudeschaden sichtbar (s. Abbildung 2).

Abbildung 2 – Gebäudeschäden (blaue Pfeile) am Nordrand der AF (lila) und nahe der PF (magenta) im Luftbild vom 18.08.1942. (Flug Nr. C-234, Bild Nr. 542)

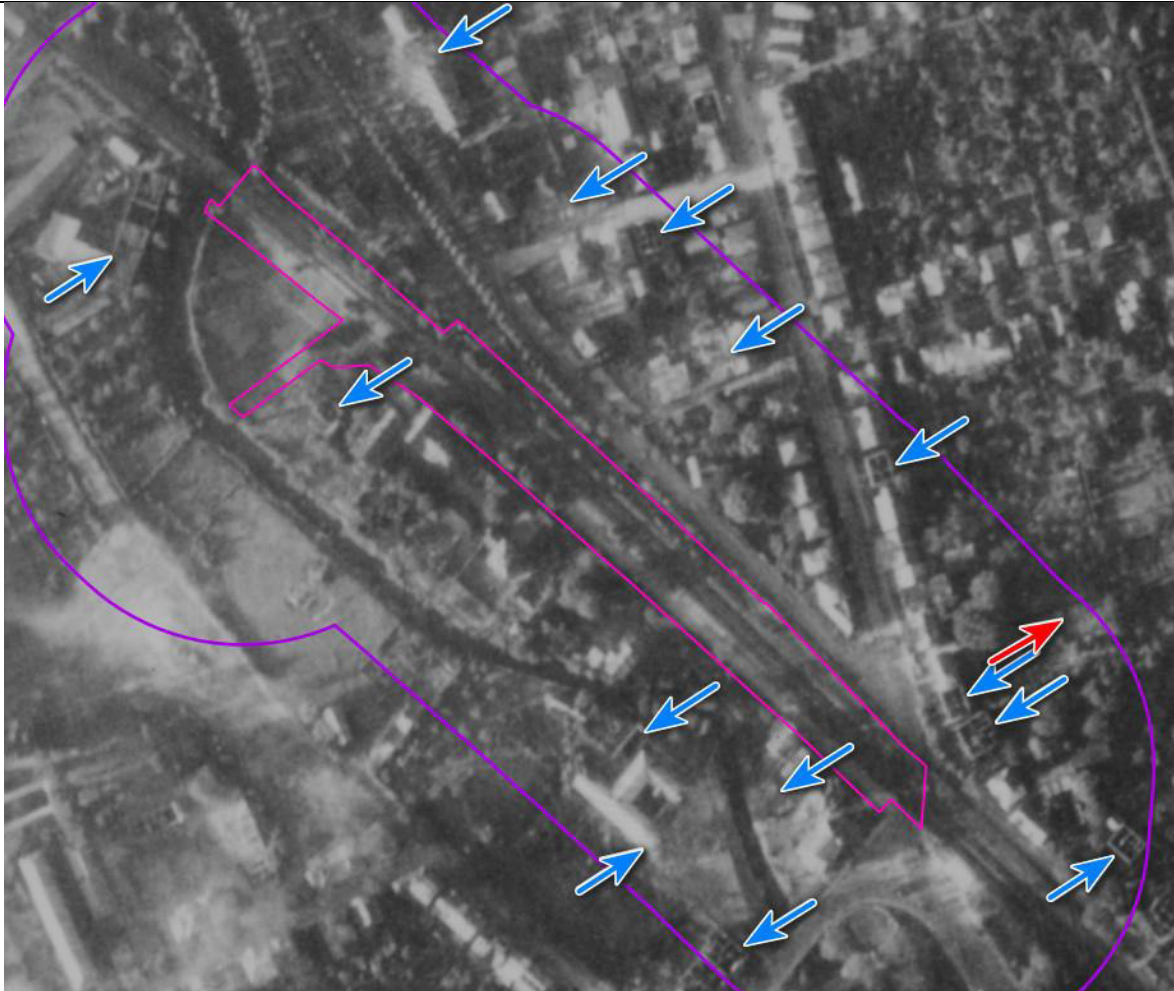
Beiderseits der Strecke befanden sich zum Zeitpunkt der Aufnahmen insgesamt 14 Gebäudeschäden im Bereich der AF (s. Abbildung 3). Am Ostrand der AF ist in den Bildern außerdem undeutlich ein Sprengbombenrichter erkennbar, der in späteren Luftbildern verifiziert werden konnte. Weitere Gebäudeschäden befanden sich außerhalb der AF (vgl. Anlage 2).

Abbildung 3 – Gebäudeschäden (blaue Pfeile) beiderseits der PF (magenta) und ein Sprengbombentrichter (roter Pfeil) innerhalb der AF (lila) im Luftbild vom 26.09.1944 (Flug Nr. 7-3414, Bild Nr. 3028)

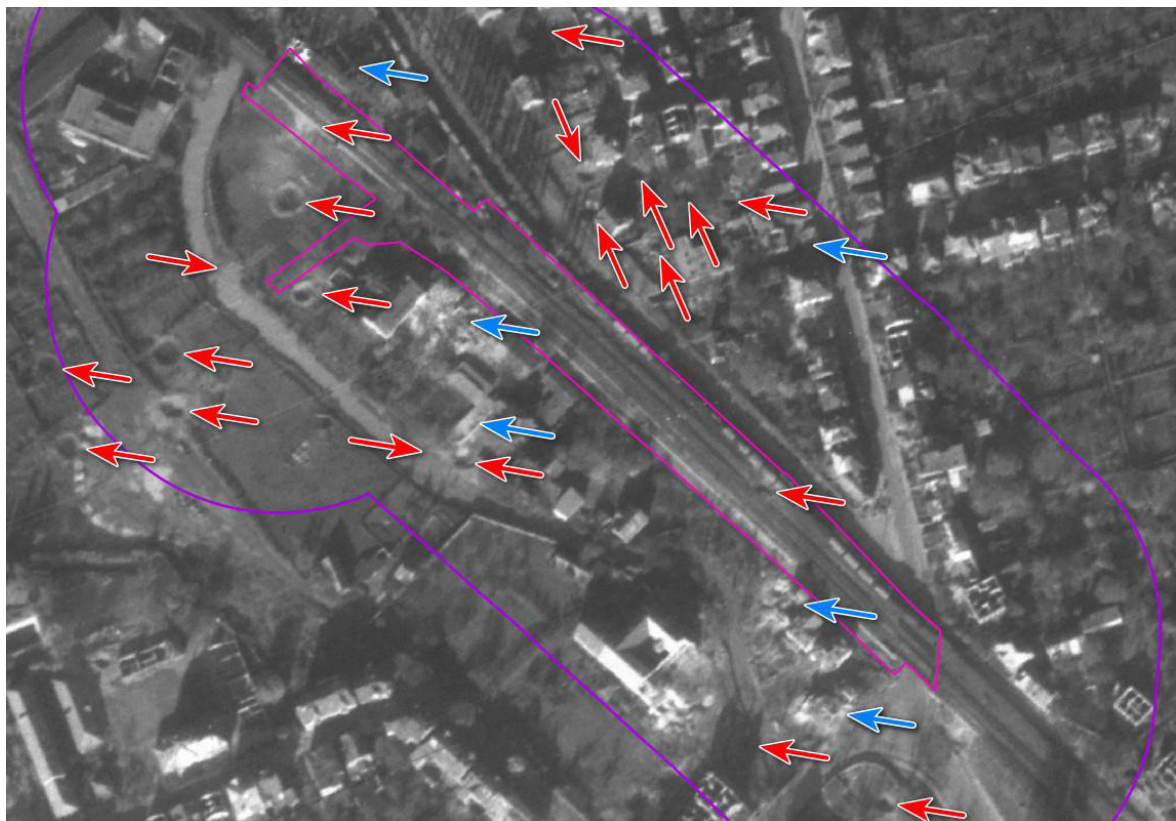
Innerhalb der AF sind in den Bildern insgesamt 18 Sprengbombentrichter sichtbar. Sechs Gebäudeschäden waren seit dem Luftbildzeitschnitt vom 06.10.1944 hinzugekommen (s. Abbildung 4). Die Mehrzahl der Kriegseinwirkungen befand sich in der Nordwesthälfte der AF. Lediglich drei der Trichter und zwei der Gebäudeschäden lagen im südöstlichen Teil der AF. Weitere Trichter waren unmittelbar außerhalb der AF sichtbar (s. Anlage 2).

Abbildung 4 – Sprengbombentrichter (rote Pfeile) und Gebäudeschäden (blaue Pfeile) in der PF (magenta) und AF (lila) im Luftbild vom 29.10.1944 (Flug Nr. 3543, Bild Nr. 4099)

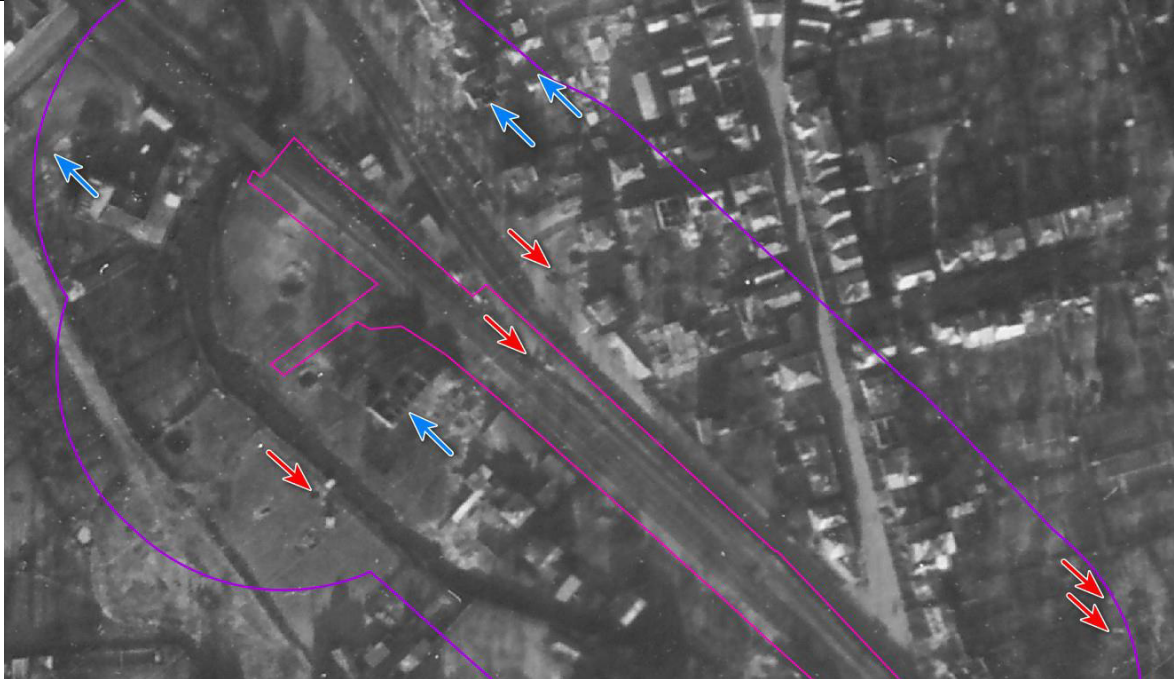
Seit dem vorherigen Luftbildzeitschnitt vom 29.10.1944 sind vier Gebäudeschäden und drei Trichter im nordwestlichen Teil der AF sowie zwei Sprengbombentrichter an deren Ostrand hinzugekommen. (s. Abbildung 5).

Abbildung 5 – Weitere Gebäudeschäden (blaue Pfeile) und Sprengbombentrichter (rote Pfeile) innerhalb der AF (lila) und PF (magenta) im Luftbild vom 26.12.1944 (Flug Nr. 16-1537, Bild Nr. 3027)

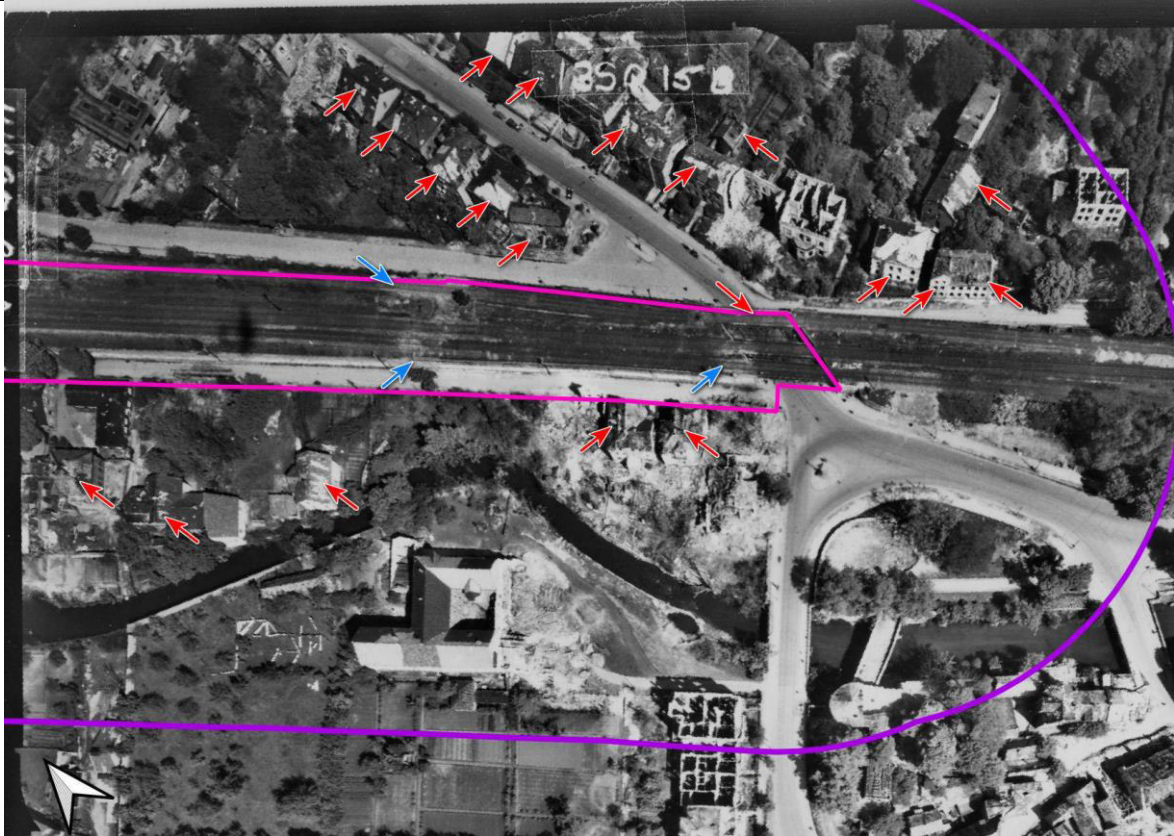
Nahezu alle sichtbaren Gebäude sind entweder zerstört oder weisen Schäden auf. Diese sind luftbildsichtig in Form von herumliegenden Trümmerteilen oder leeren Fensteröffnungen, beschädigten und zum Teil reparierten Dächern erkennbar. Die Gleise im Bereich der PF sowie die Brücke über die *Hansastraße* weisen an mehreren Stellen Verfärbungen auf, die als reparierte Schäden durch Sprengbomben gedeutet werden (s. Abbildung 6). Es ist jedoch davon auszugehen, dass zumindest ein Teil dieser Schäden bereits während früherer Zeitschnitte vorhanden und lediglich aufgrund des kleinen Bildmaßstabes nicht sichtbar war.

Abbildung 6 –Gebäude- und Brückenschäden (rote Pfeile) sowie reparierte Gleisschäden (blaue Pfeile) in der AF (lila) und der PF (magenta) im Luftbild vom 08.05.1945 (Flug Nr. 7-LOC15, Bild Nr. 7021)
