Anlage 6 zu Bericht P2407128-01

# Ern. SW. Turner Straße Strecke 2992, km 133,995

## Dokumentation der Schürfe

## Ern. SW. Turner Straße

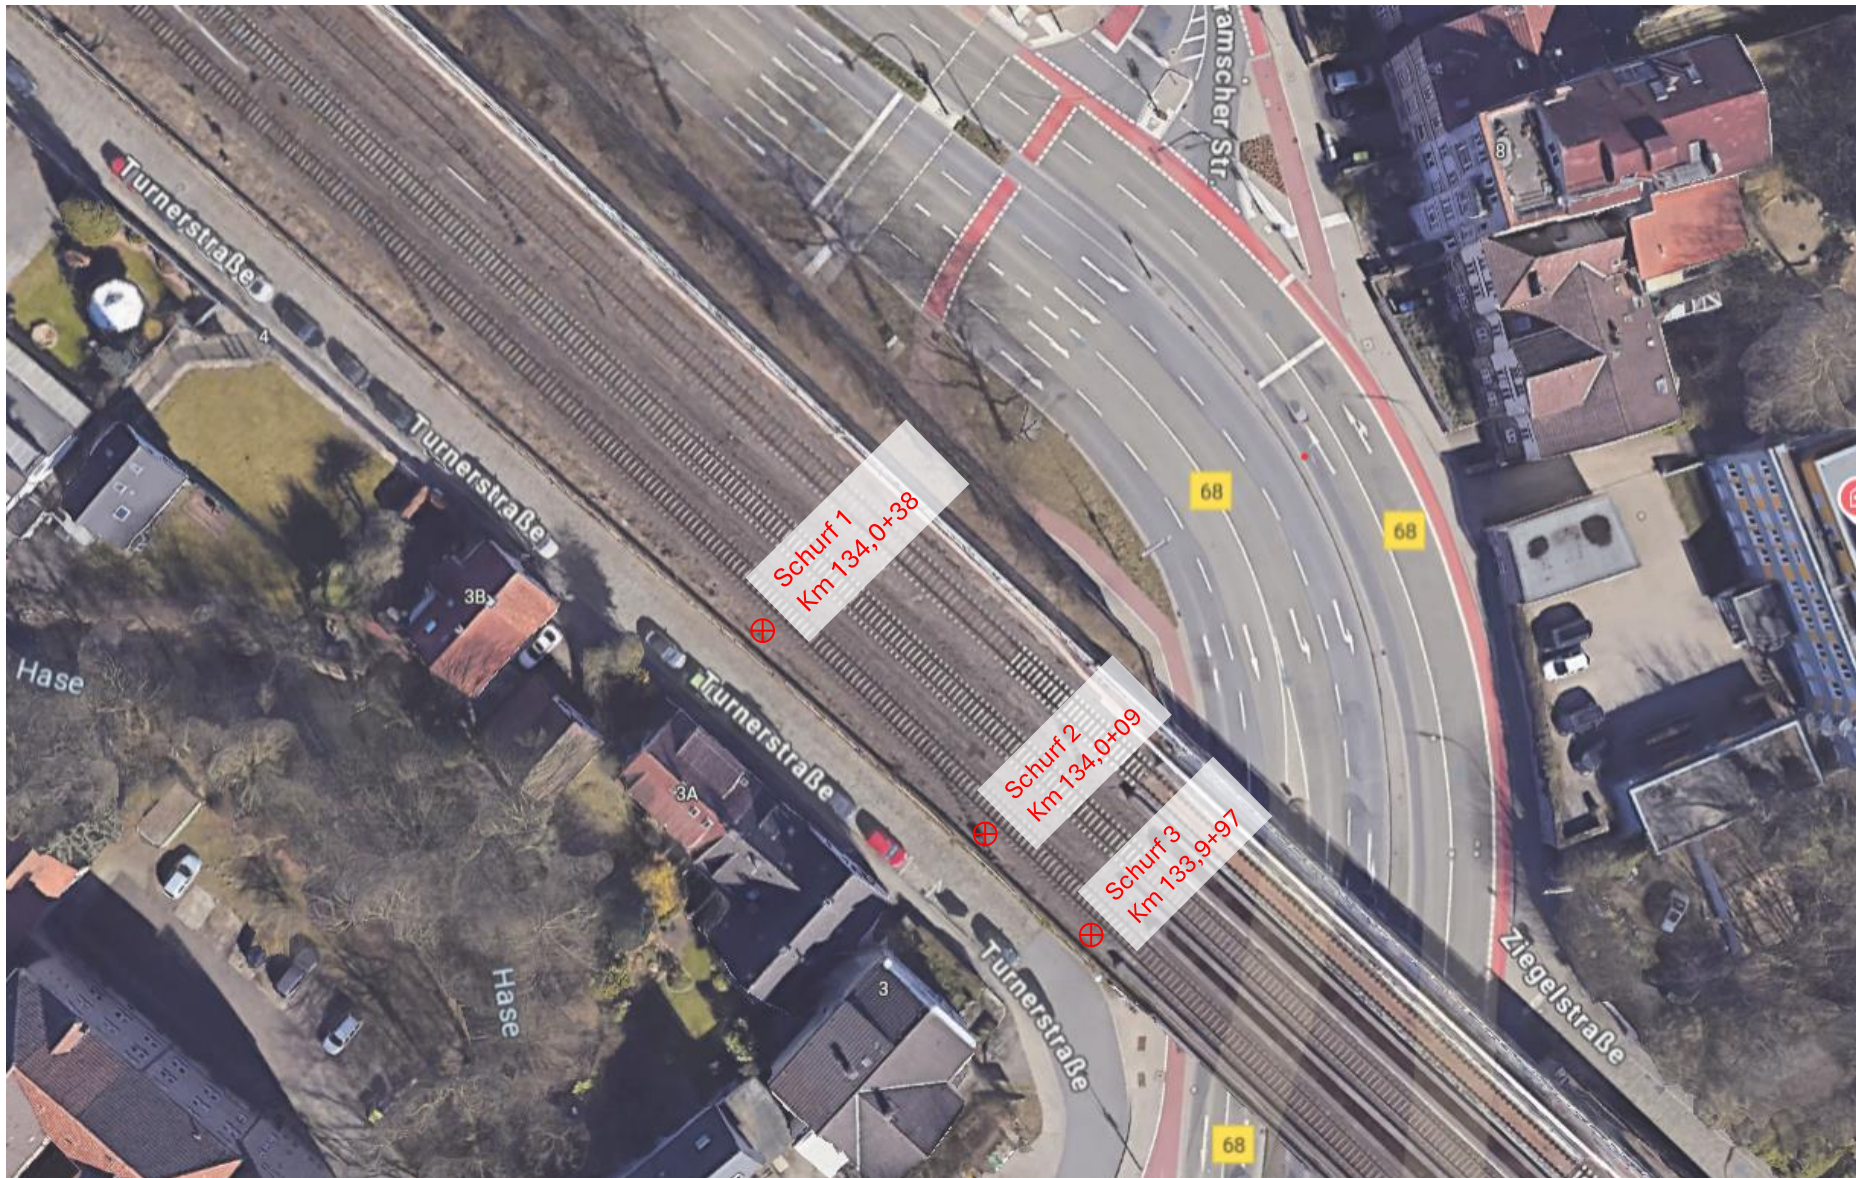
### Lage Schurf 1:

- Bei Untersuchungsstelle 17
- Km 134,0+38

### Lage Schurf 2:

- Am OLA-Mast
- Km 134,0+09

### Lage Schurf 3:

- Übergang zur Schleppplatte
- Km 133,9+97

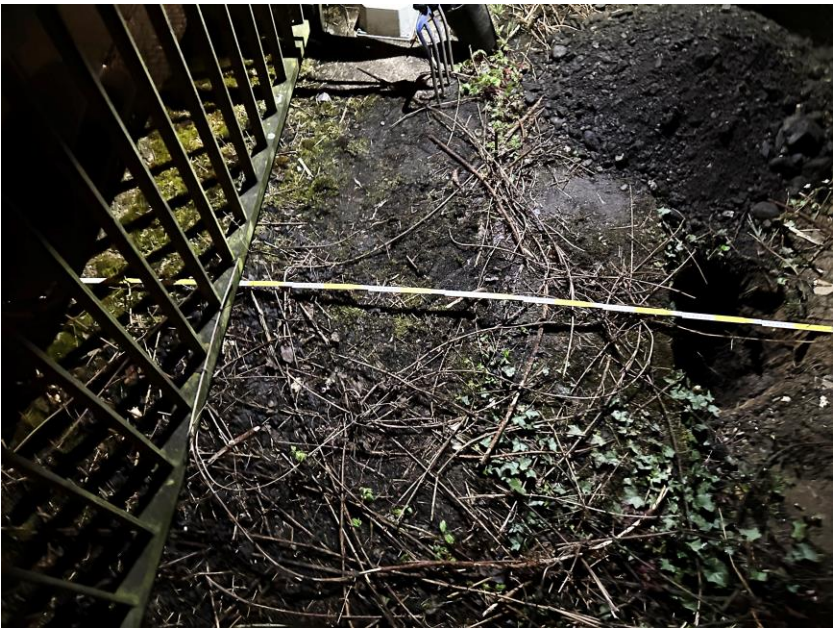
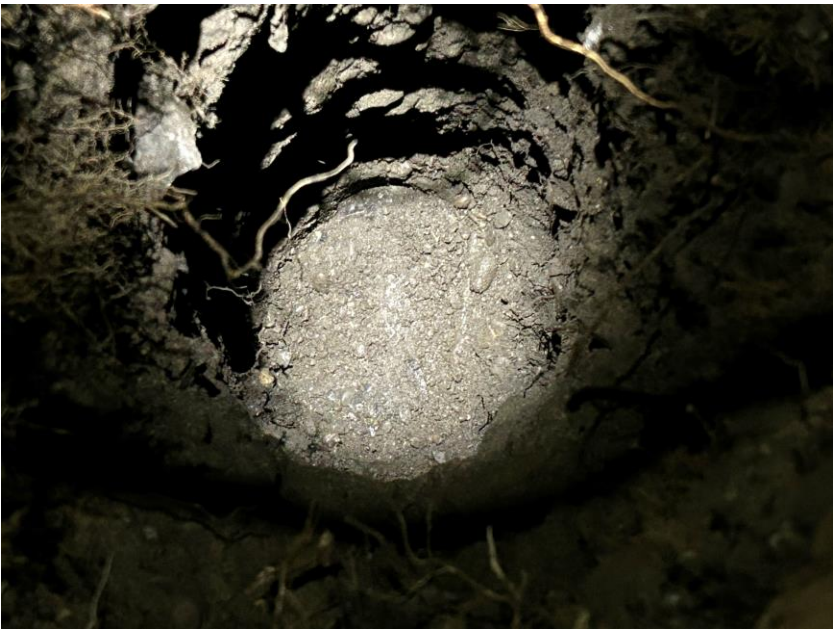
Schurf 1 – Untersuchungsstelle 17

| Ermittelte Abmessungen [cm] | |
| 0,00 | Bezugspunkt, Oberkante Schiene |
| - 16,0 | Oberkante Schwelle |
| - 42,0 | Oberkante Mauerkrone |
| - 42,0 bis - 160,0 | Gemisch aus Erde Steine und Wurzeln<br>(Schurf besteht aus einer Schicht) |
| -160,0 | Oberkante Stützwand ( gerade Ebene) |

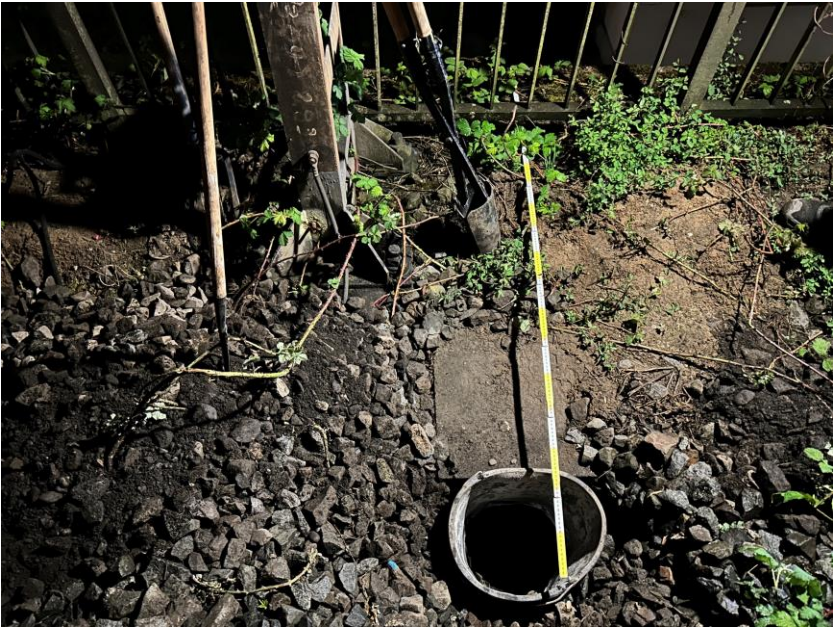
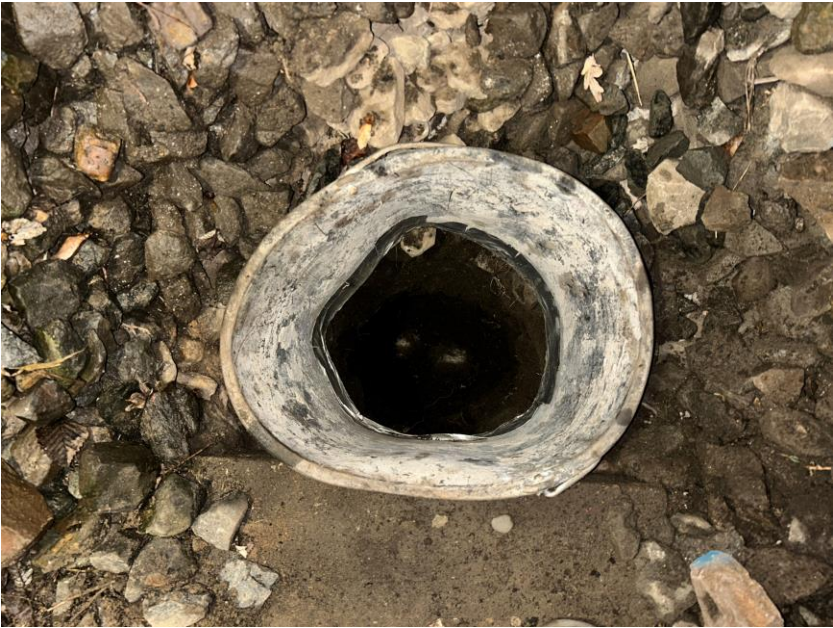
Schurf 2 – OLA-Mast

| Ermittelte Abmessungen [cm] | |
| 0,00 | Bezugspunkt, Oberkante Schiene |
| - 16,0 | Oberkante Schwelle |
| - 50,5 | Oberkante Mauerkrone |
| - 50,5 bis - 87,0 | Schotter (Schurf: 1. Schicht) |
| - 87,0 bis - 128,5 | Gemisch aus Erde und Steinen (Schurf: 2. Schicht) |
| - 128,5 | Oberkante Stützwand (gerade Ebene) |

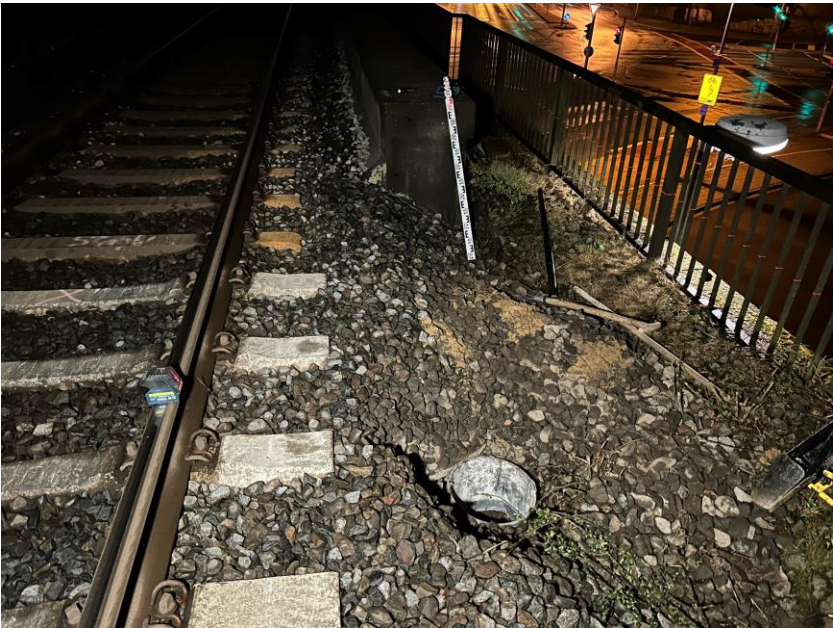
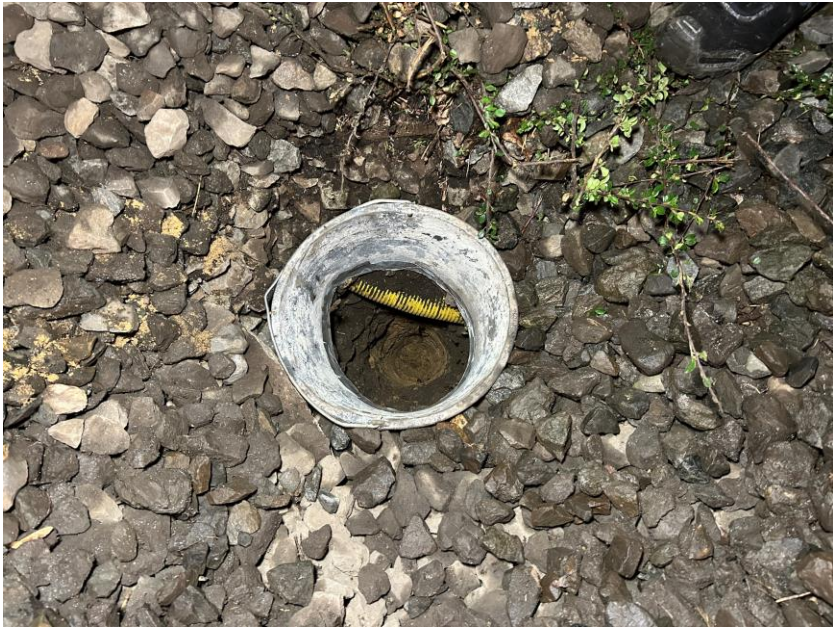
Schurf 3 – Km 133,9+97

| Ermittelte Abmessungen [cm] | |
| 0,00 | Bezugspunkt, Oberkante Schiene |
| - 16,0 | Oberkante Schwelle |
| - 53,0 | Oberkante Mauerkrone |
| - 16,0 bis - 133,0 | Schotter und Gemisch aus Schotter und Erde (Schurf: 1. Schicht) |
| - 133,0 bis - 182,5 | Heller Sand (Schurf :2. Schicht) |
