**Umbau / Modernisierung Gymnasium Großburgwedel**  
Auf der Ramhorst 1, 30938 Großburgwedel  
Bestimmung von Baustoffeigenschaften – Ergänzende Untersuchungen  
Ergebnisbericht

Herr Weller                      DEKRA Automobil GmbH                      Datum:      15.11.2019

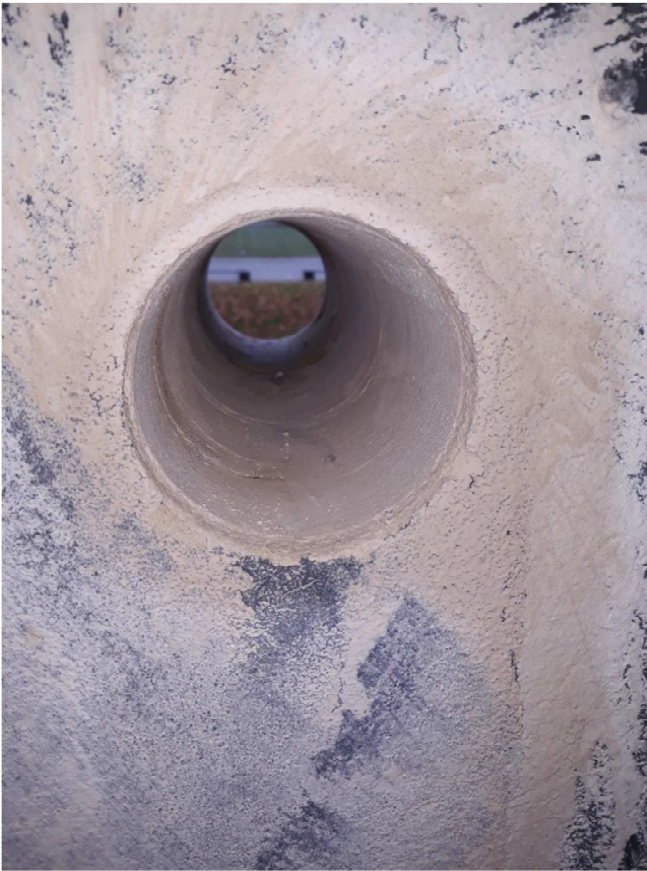
**Aula Wand West:**                      1 cm (Putz)+24 cm (K+S)+2 cm (Mörtel)+11,5 cm (Klinker) = 38,5 cm

Bohrloch Wand West

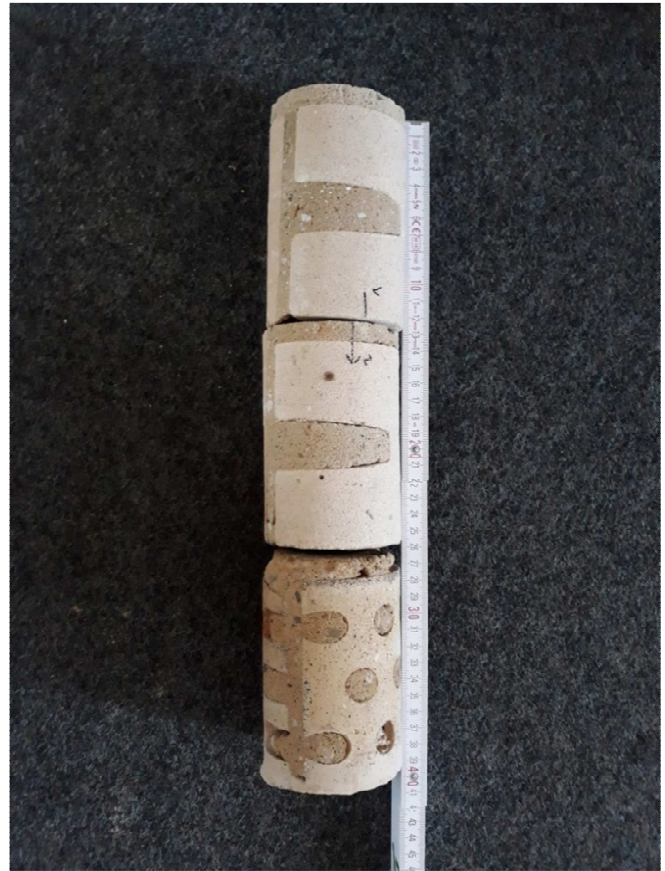
Bohrkern Wand West

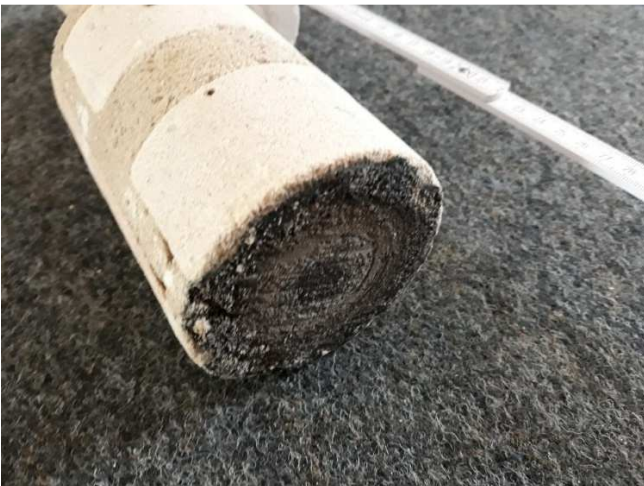
Zwischen dem Mörtel der Klinkervorsatzschale und dem Kalksandstein sind Schwarzanstriche vorhanden.

SchwarzAnstrich Wand West zwischen K+S und Klinker

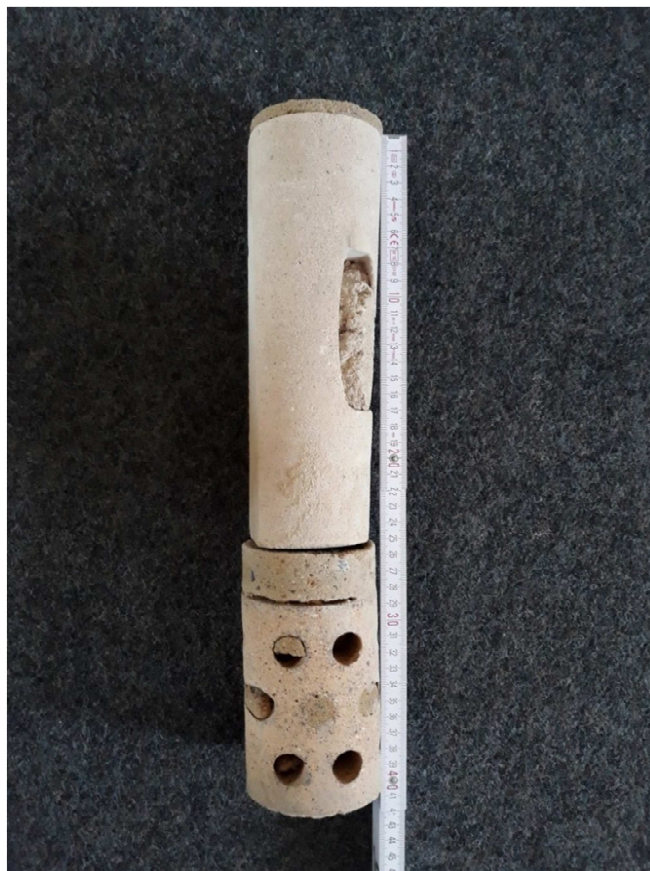
**Aula Wand Süd:**                      1 cm (Putz)+24 cm (K+S)+3 cm (Mörtel)+11,5 cm (Klinker) = 39,5 cm

Bohrkern Wand Süd

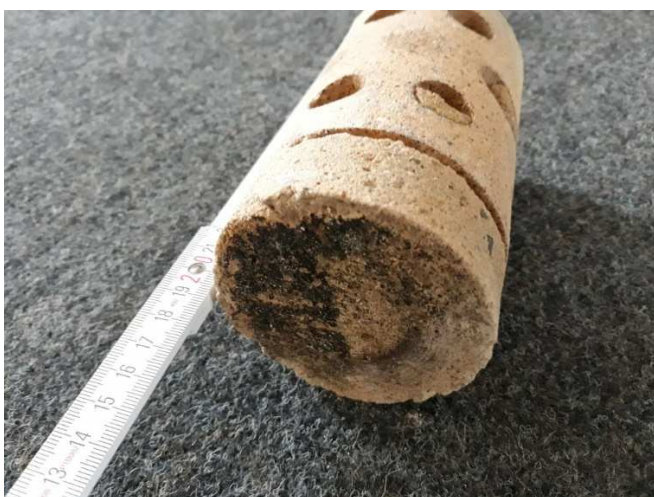
SchwarzAnstrich Wand Süd zwischen K+S und Klinker

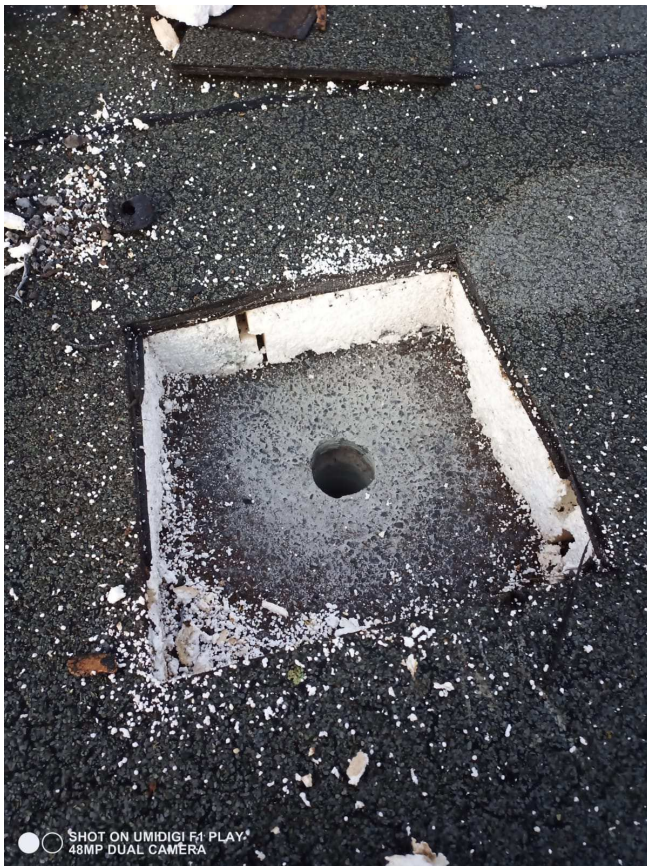
Bitumenschweißbahnen (1-2 cm)  
Polystyrolämmpaket (8 cm)  
Bitumenschweißbahnen (2,5 cm)  
Korkgusslage (2 cm)  
Dampfsperre  
Porenbeton (12-13 cm)

Geöffneter Dachaufbau bis Korklage

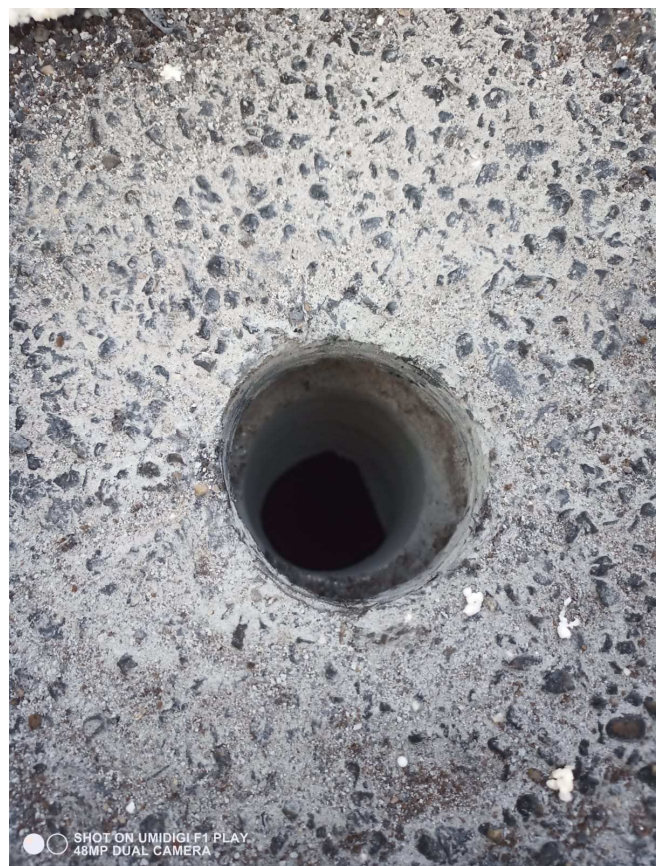
Kernloch Porenbeton

Aufgrund des Sulfat-Gehalts von 1100 mg/l im Eluat ist der Porenleichtbeton als > Z2 zu deklarieren. Weitere Deklarationsrelevante Parameter im Spektrum des Z1.2-Wertes sind Arsen und Quecksilber im Eluat.

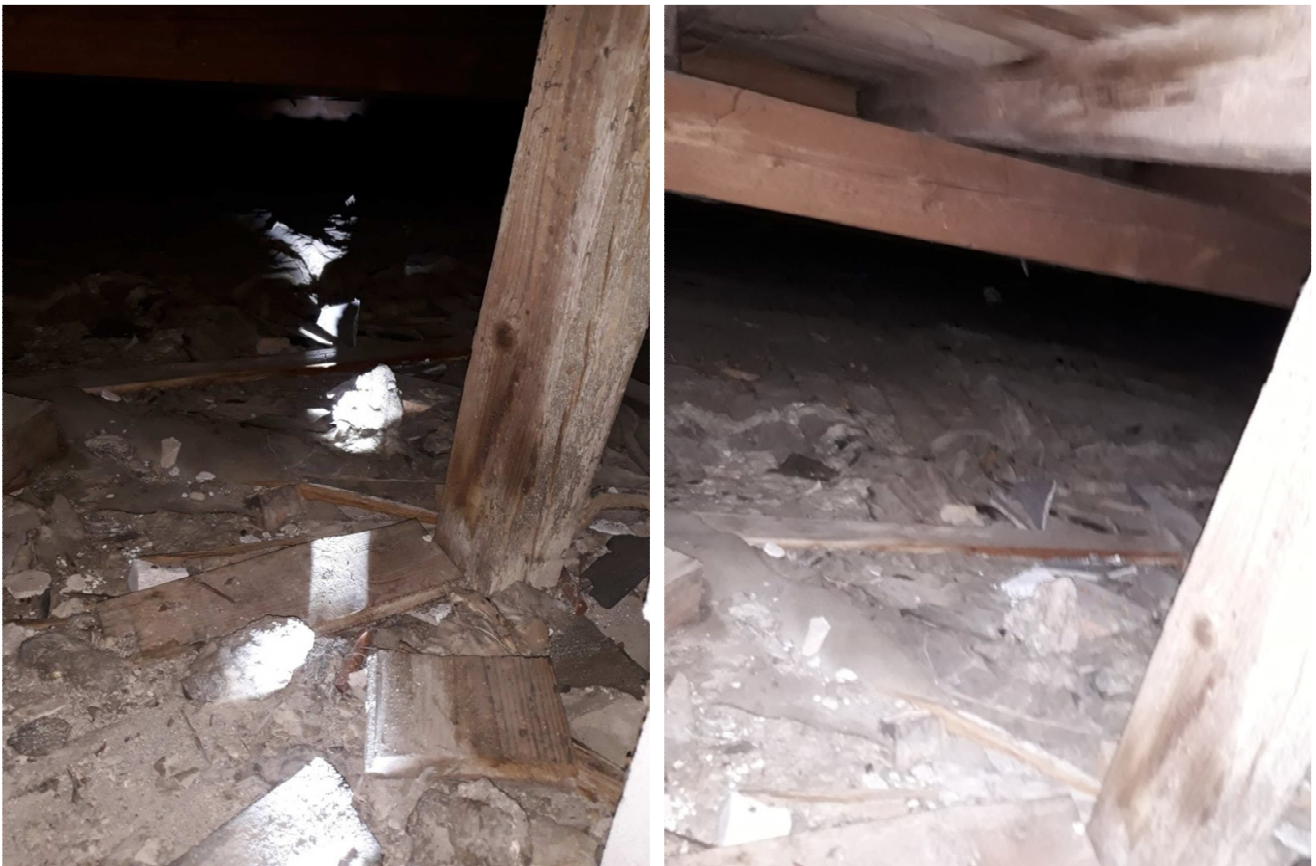
Die Dachabdichtung der Geschosdecke wurde im Rahmen unserer Schadstoffhebung 551033267 bereits beschrieben. Die Geschosdecke ist unterhalb des Kupferdachs auf einer Holzkonstruktion mit einer bituminösen Schweißbahn abgedichtet. Die damalige Analytik zeigt mit 17,6 mg/kg vergleichsweise geringe PAK-Gehalte. Nach der jetzigen Inaugenscheinnahme ist die Dämmung der abschließenden Geschosdecke weitflächig mit einer KMF-Auflage ausgestaltet. Nach Augenschein und Baumerkmal handelt sich um eine etwa 5 cm starke papierkaschierte KMF alter Generation. Dementsprechend ist die KMF der Kategorie 1b gem. CLP-Verordnung zuzuordnen.

Dämmauflage Geschosdecke Trakt E

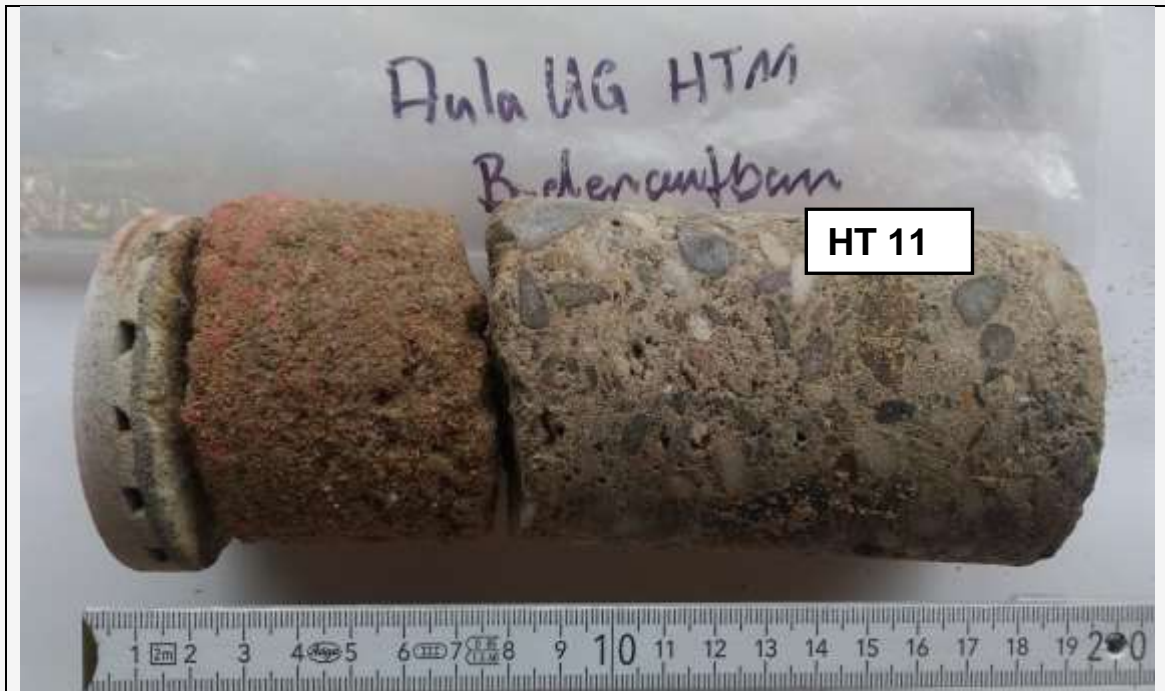
Estrich;  $\rho_{tr} = 1,685 \text{ kg/dm}^3$

Beton;  $\rho_{tr} = 2,136 \text{ kg/dm}^3$

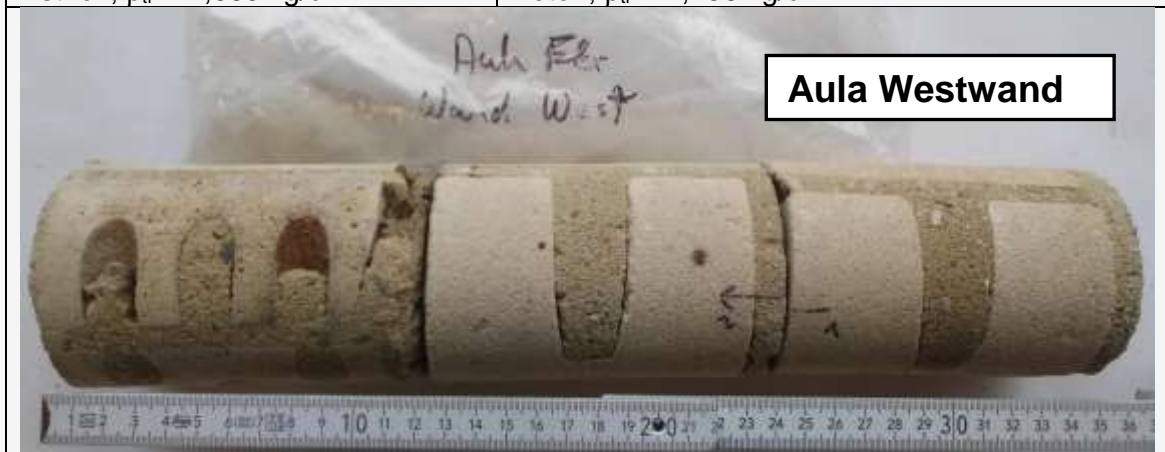
Klinker;  
 $\rho_{tr} = 1,967 \text{ kg/dm}^3$

Kalksandstein;  
 $\rho_{tr} = 1,763 \text{ kg/dm}^3$

Kalksandstein;  
 $\rho_{tr} = 1,822 \text{ kg/dm}^3$

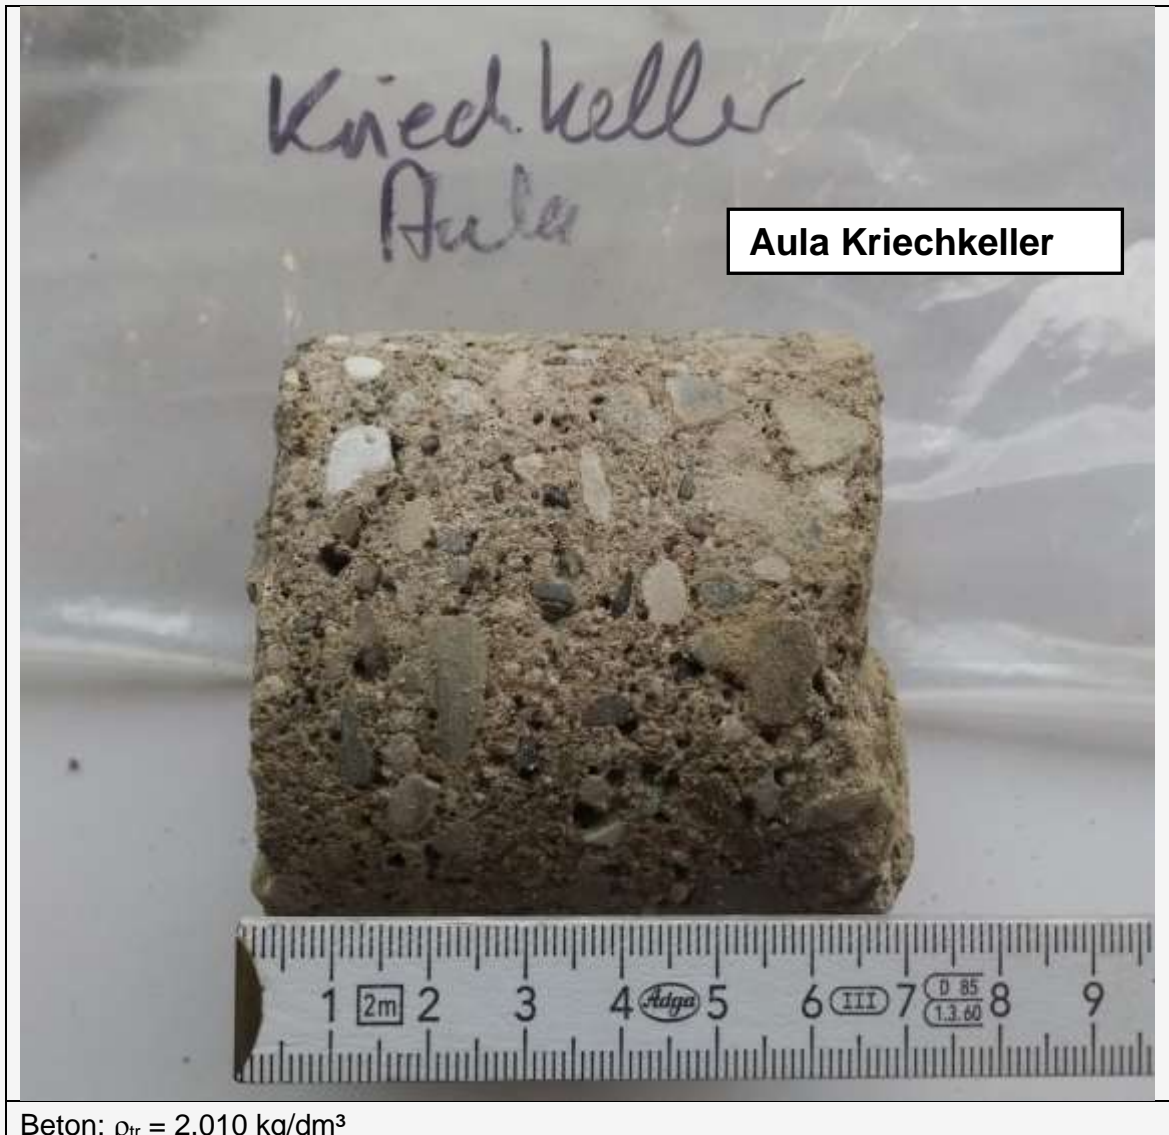
Beton;  $\rho_{tr} = 2,010 \text{ kg/dm}^3$

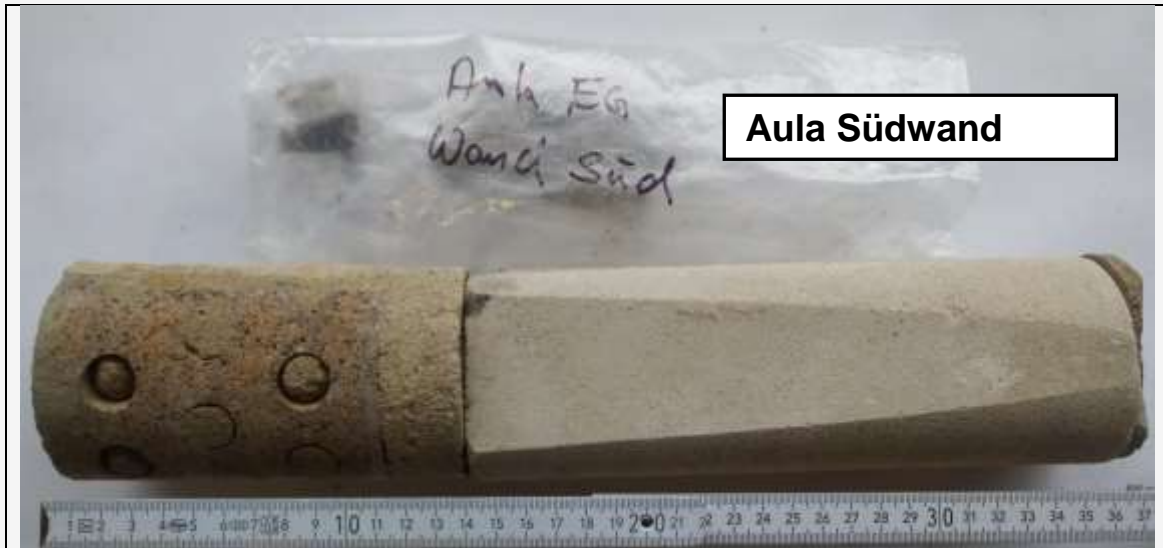
Klinker; $\rho_{tr} = 1,944 \text{ kg/dm}^3$	Mörtel; $\rho_{tr} = 1,758 \text{ kg/dm}^3$	Kalksandstein; $\rho_{tr} = 1,826 \text{ kg/dm}^3$
---	--	---
