## **Fachbeitrag zum Änderung der Verbindung Obertor-Torarm Schleusen Regensburg und Bad Abbach**

In der SSP 2025 wurde an der Schleuse Regensburg das Hub-Senktor durch den Bauhof Passau gewechselt.

**Wasserstraßen- und  
Schifffahrtsamt Donau MDK**  
Bauhof Passau  
Schleusenweg 4  
94034 Passau

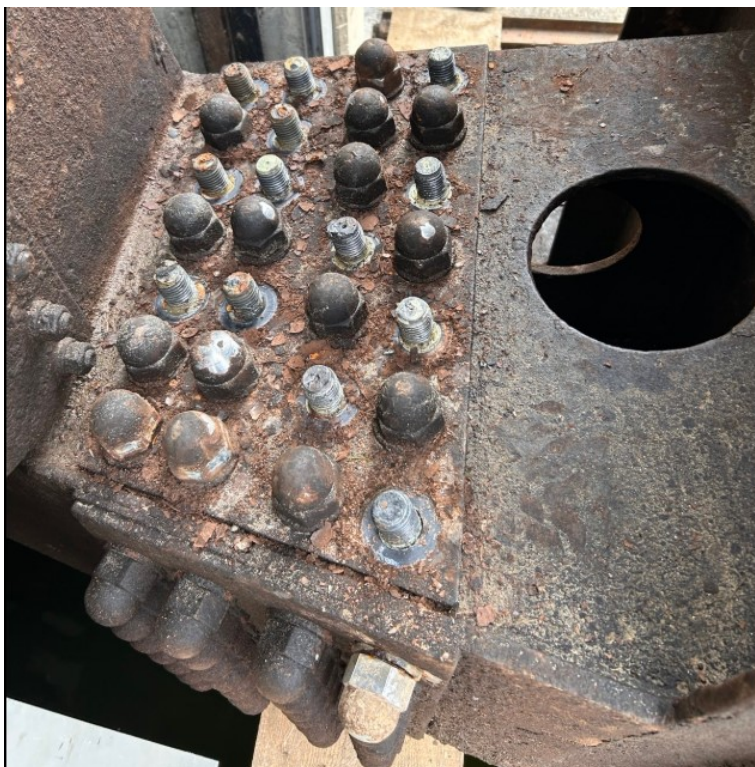
- Positionierung Torarm zu Tor zueinander in einer Ebene
- Anbringen von jeweils einer Verbindungsplatte innen und außen an jeder Seite
- Verschrauben des Plattenpakets mit 112 Schrauben

**Bild 1:** teilgelöste Verbindung Torarm –Obertor Schleuse Regensburg

112 Schrauben die zum Teil stark korrodiert/festgerostet sind.

Arbeit für Zwei Personen aber nur Platz für eine Hand.

Arbeit ohne Sicht mit erhöhtem Verletzungsrisiko.

Verbindungsplatten die durch Korrosion, Verzug, und Spannungen die letzten Schrauben nicht freigeben und auch nur mit erhöhter Gewalt entfernt werden können.

Die Verbindung ist so verschachtelt, dass selbst beim Neuaufbau der Korrosionsschutz mehr ein Zufallsprodukt ist. Zum Teil müssen Schraubenköpfe zur Montage abgewschliffen werden.

Bei der geplanten Aktion kam der Punkt an dem der Brennschneider als letzte Alternative bereits vorbereitet wurde. Im Havariefall wird sich das durchschneiden der Verbindung kaum vermeiden lassen. Dieser Schritt birgt Gefahren und zieht eine aufwändigere Instandsetzung nach sich bevor das Tor wiedereingesetzt werden kann.

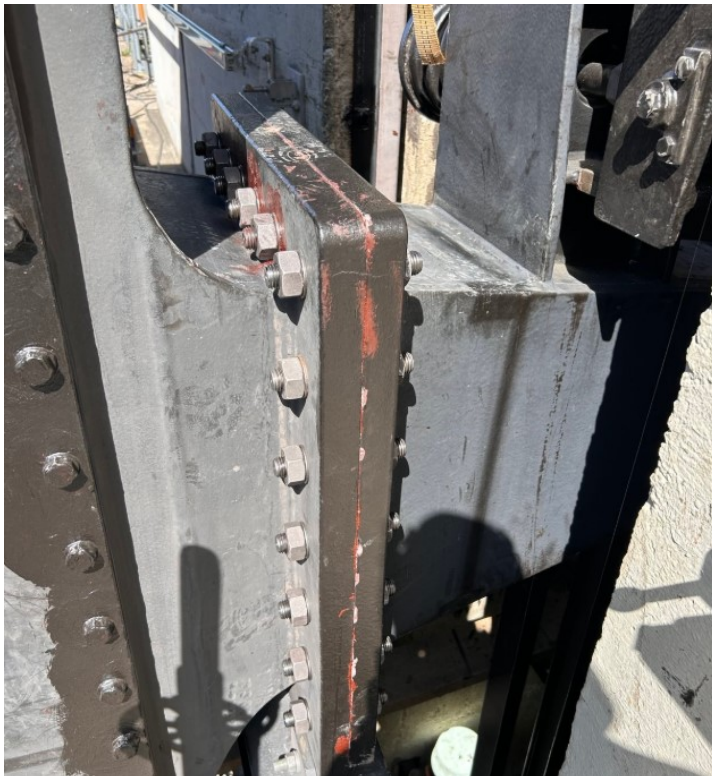
Tor und Torarm können zueinander auf einem Stahlträger positioniert werden und werden mit 22 Schraubverbindungen fixiert.

**Bild 2:** Verbindung Torarm – Obertor Schleuse Forchheim

- Einfache Positionierung von Torarm zum Tor
- Gut zugängliche Verschraubungen
- Sehr gut vor Korrosion zu schützen

Diese Verbindung ist jederzeit einfach lösbar und birgt im Gegensatz zur alten Verbindung keine Gefahren in der Handhabung. Der Aus- und Einbau des Tors kann so um etwa 9 Stunden schneller erfolgen.
