Dokumentation der Suchschachtung vom 17.06. bis 19.06.2024

Radweg Friedrich-Ebert-Straße am Südpark

Stand: 19.06.2024

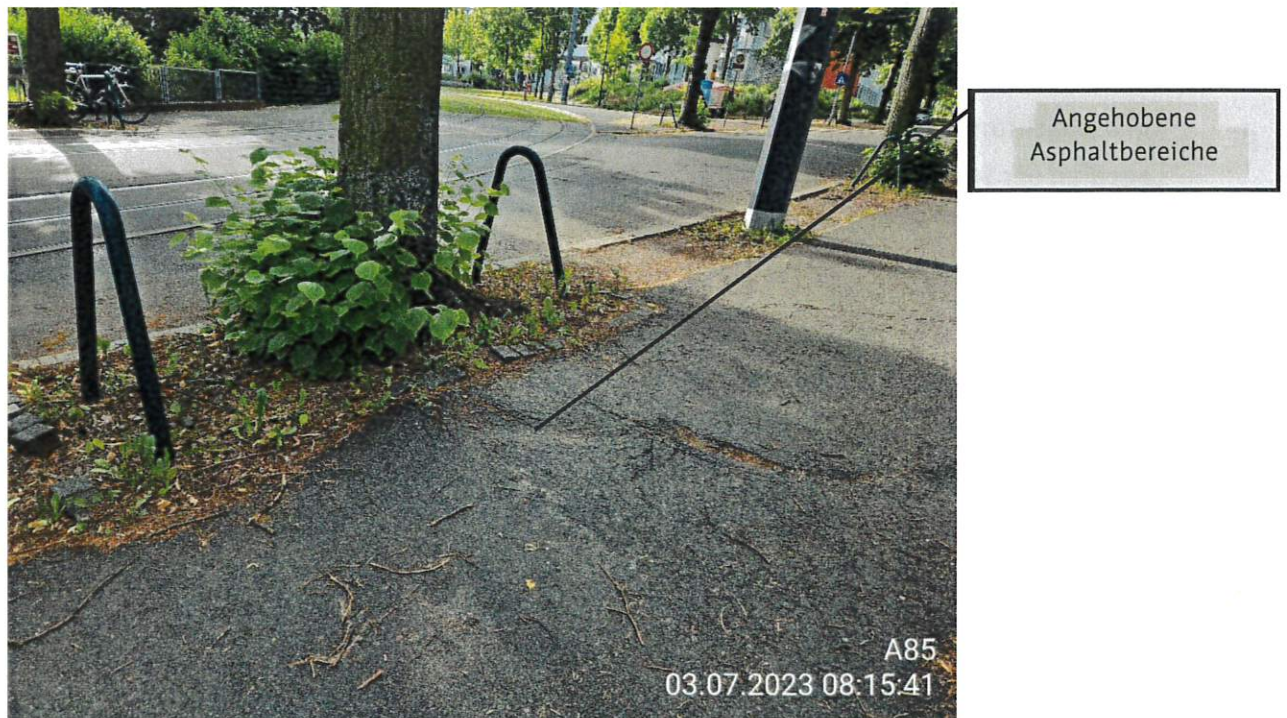
Abbildung 2 Standort der Grabung vor der Durchführung der Grabung

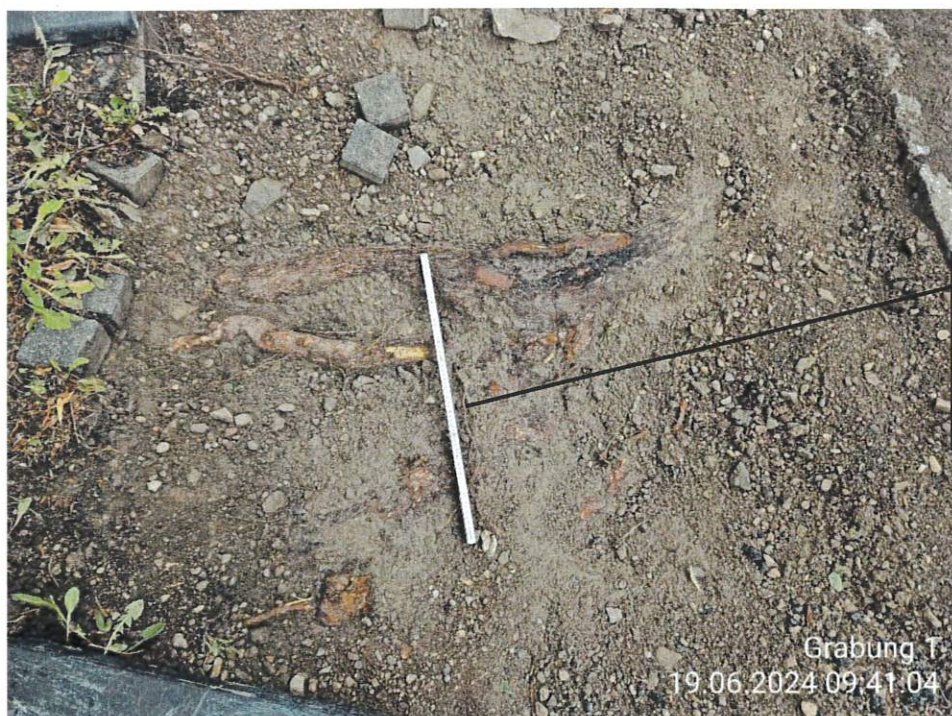
Grabung 1  
19.06.2024 09:41:04

Lage der  
Starkwurzeln  
Auf einer Breite von  
60 cm und auf  
Höhe OK Gelände

Abbildung 3 Lage der vorgefundenen Wurzeln

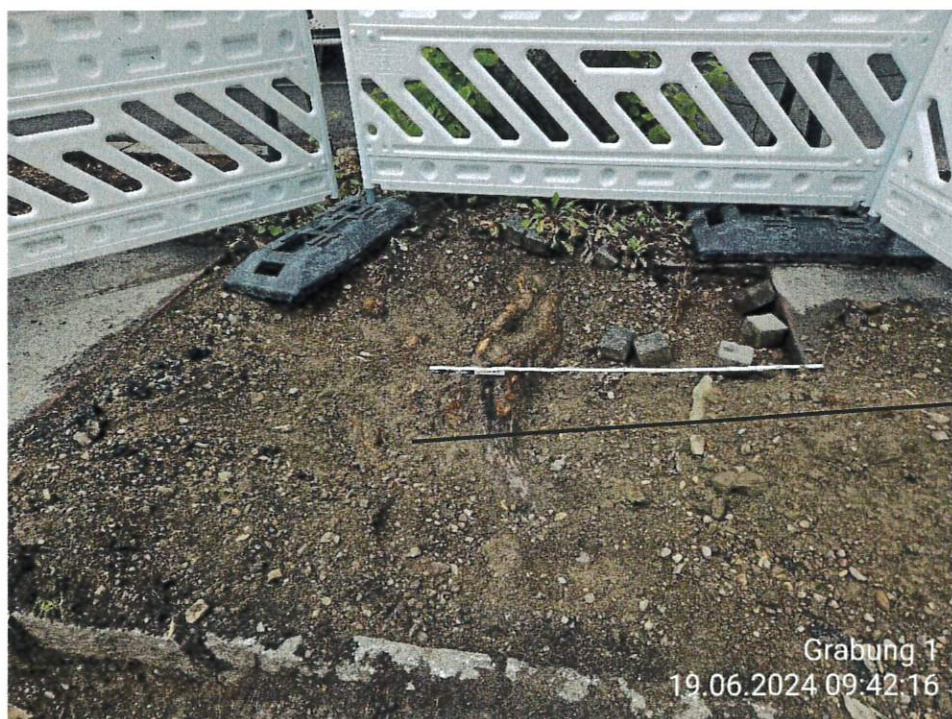
Grabung 1  
19.06.2024 09:42:16

Die am höchsten  
gelegenen  
Starkwurzeln liegen auf  
gleicher Höhe wie die  
Schnittkanten der  
angrenzenden  
Asphaltflächen.

Abbildung 4 Höhenmäßige Lage der Wurzeln

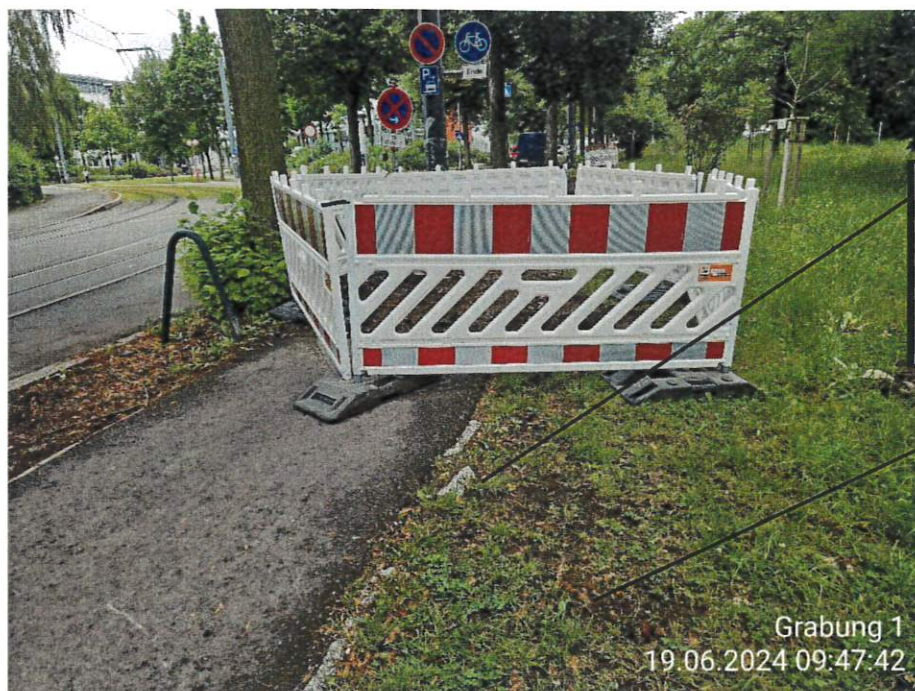
Abbildung 5 nördlich der Suchschachtung 1

Herausgehobener Bord –  
Wurzelverlauf zwischen  
OK Fundament  
Friedhofsmauer und  
Bordunterkante vermutet.

Oberflächlich  
verlaufende Wurzel

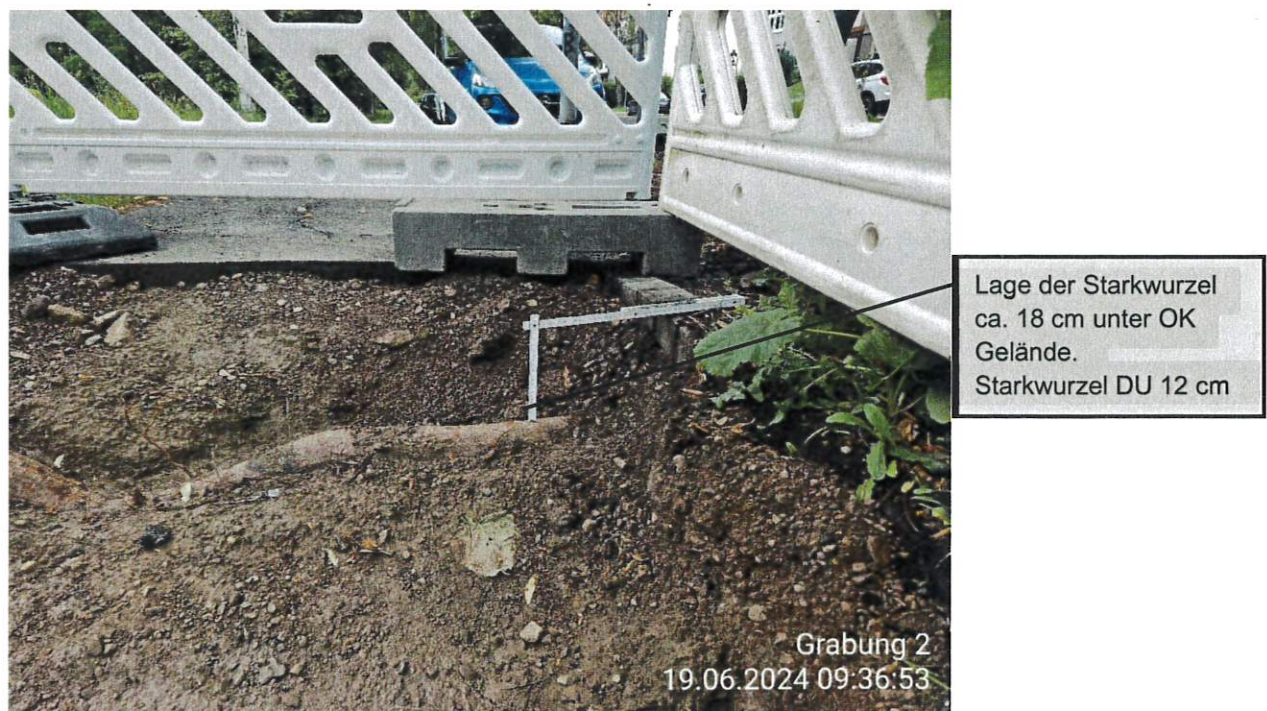
Abbildung 7 Lage der vorgefundenen Wurzeln

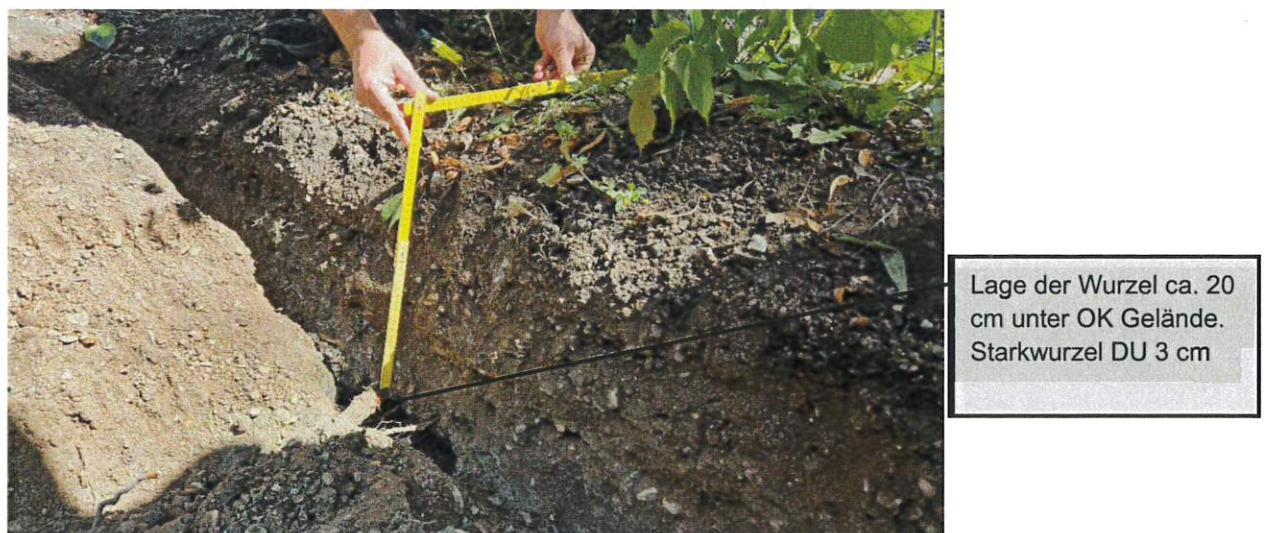
Abbildung 9 Lage der vorgefundenen Wurzel

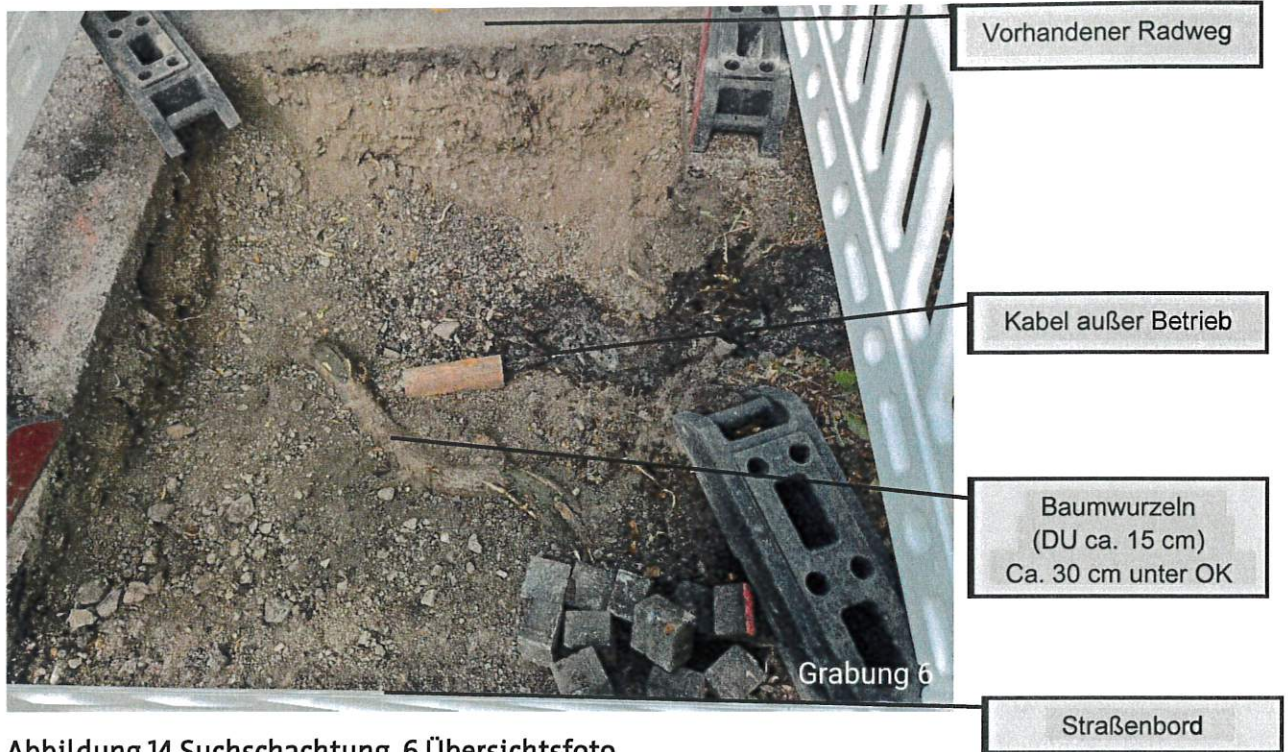
Abbildung 14 Suchschachtung 6 Übersichtsfoto

Die Suchschachtung erfolgte in der Baumreihe -zwischen dem Radweg und der Friedrich-Ebert-Straße.

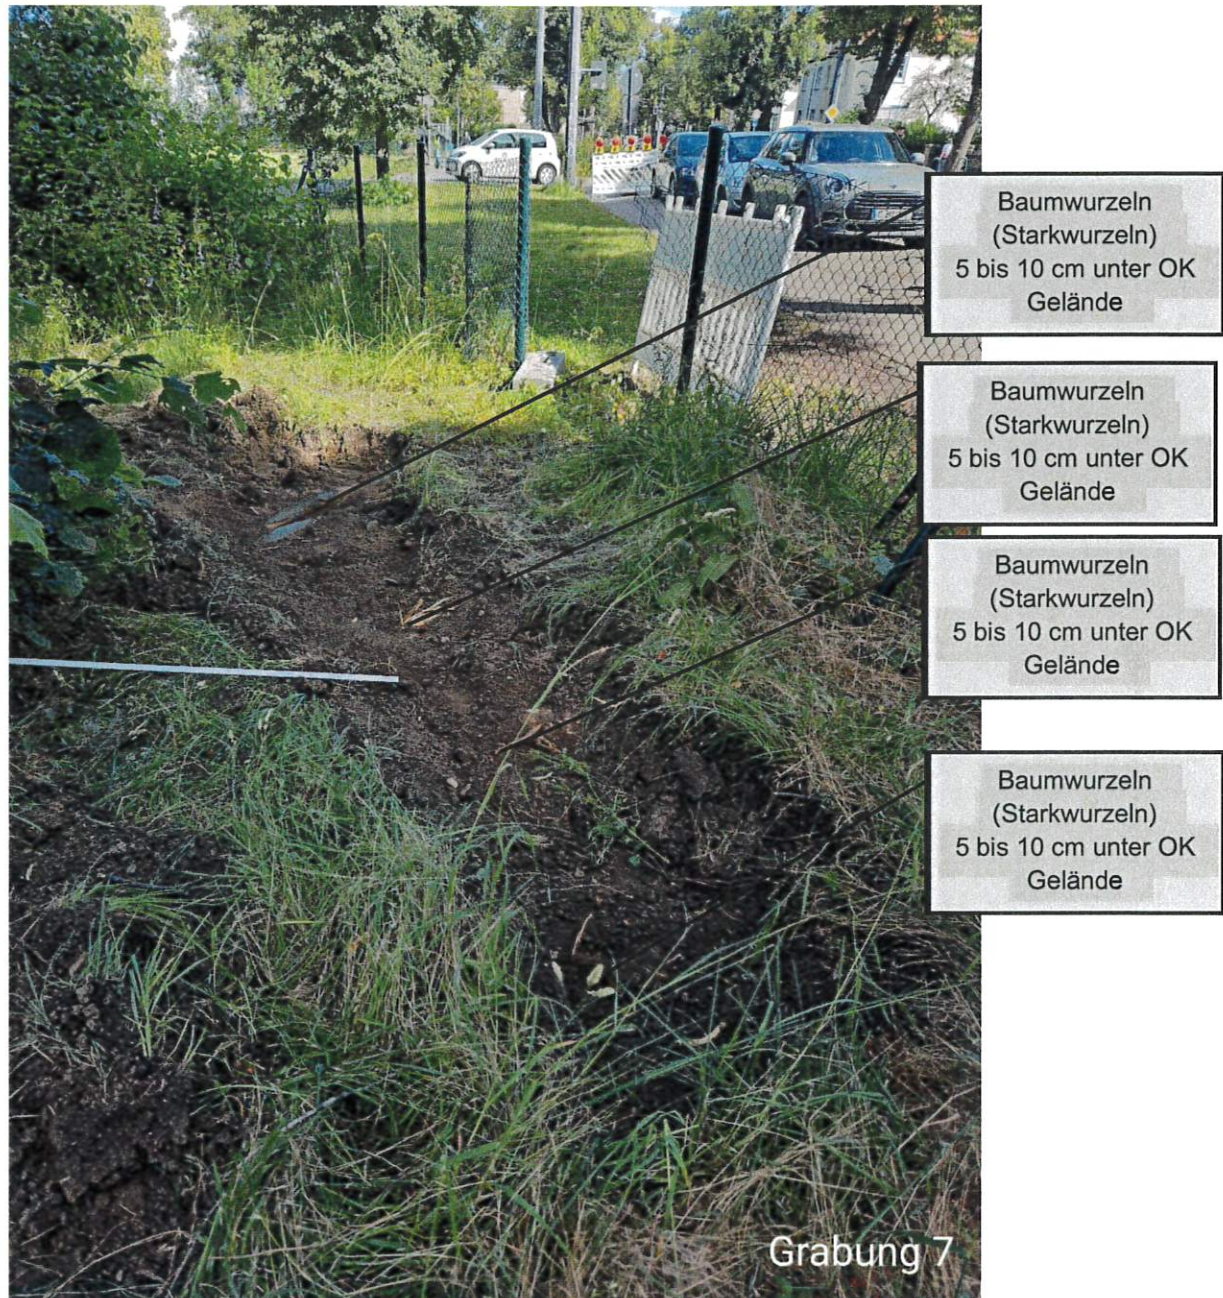
Abbildung 16 Suchschachtung 7 Übersichtsfoto

Die Suchschachtung erfolgte in der Grünfläche westlich des Radweges.

Der Bereich der Suchschachtung ist beim aktuellen Planungsstand Teil des Rad- Gehweges

Es sind flächig Starkwurzeln vorhanden.
