Protokoll über die Entnahme von Bausubstanzproben

Projekt-Nr.: 4673 Projektbezeichnung: HSH Weißenfels, Nikolaistraße 9
 Datum: 18.12.2023 Uhrzeit (von-bis): 8.00-16.00 Bearbeiter: S. Demus Seite:

Gebäude/ Bauteil: Fußboden Dachgeschoss
 Lage: Innen Außen
 Probenahmeart / Probengewinnung: Meißelprobe Dachpappe Kernbohrung nass DN
 Holzprobe Fußboden Kernbohrung trocken DN
 Putz Farbe Sonstiges

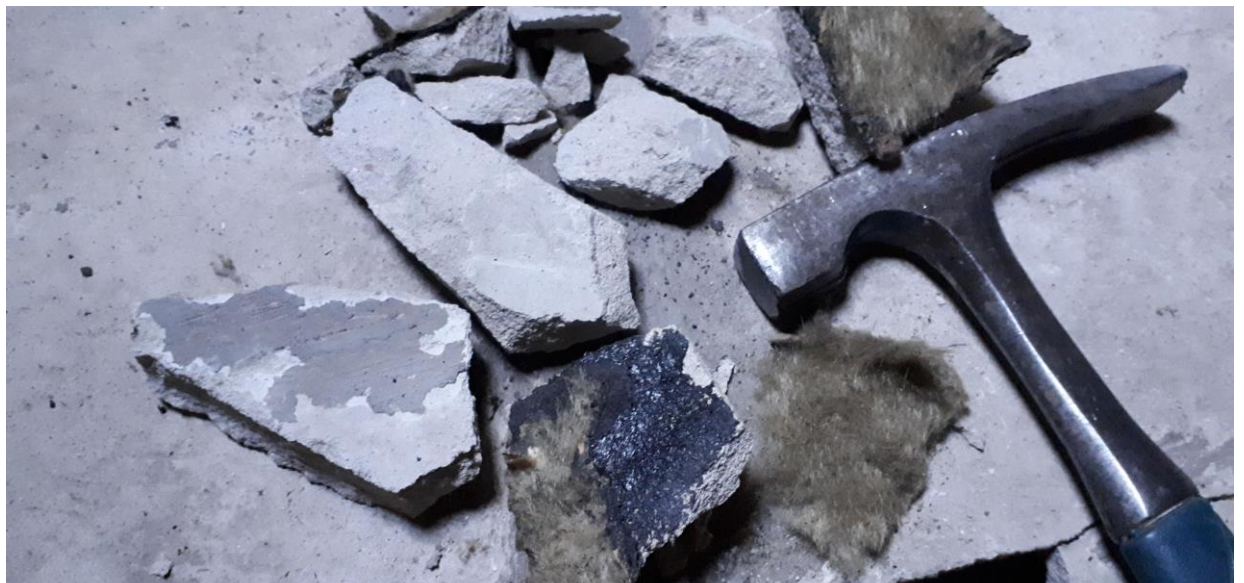
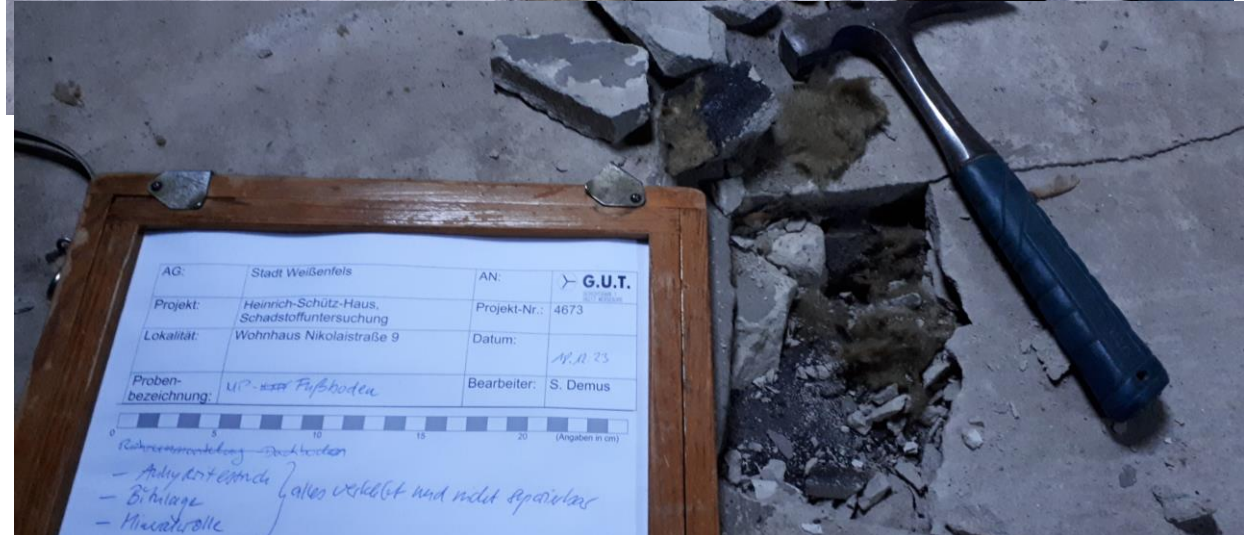
Dicke [cm]	Beschreibung Fundstelle der Bausubstanzprobe, organoleptische Materialbegutachtung, vor Ort durchgeführte Material-Identifizierungen	Teil-Proben-bez.	Über-gabe Labor:
	MP-Fußboden		<input type="checkbox"/>
3 cm	Anhydritestrich, hellgrau		<input type="checkbox"/>
0,2 cm	Bitumenbahn, schwarz, kein Teergeruch		<input type="checkbox"/>
4 cm	Mineralwolledämmung, graugrün		<input type="checkbox"/>
	Rohbetondecke, grau		<input type="checkbox"/>
	Anhydritestrich, Bitumenlage und Mineralwolle sind miteinander verklebt und nicht separierbar		<input type="checkbox"/>
